VILLE DE BAYONNE

**CARTE DE VULNERABILITE DES EAUX  
SOUTERRAINES DU MASSIF DE L'URSUYA  
(PARTIE OUEST)**

R 34881 AQI 4S 92

Avril 1992

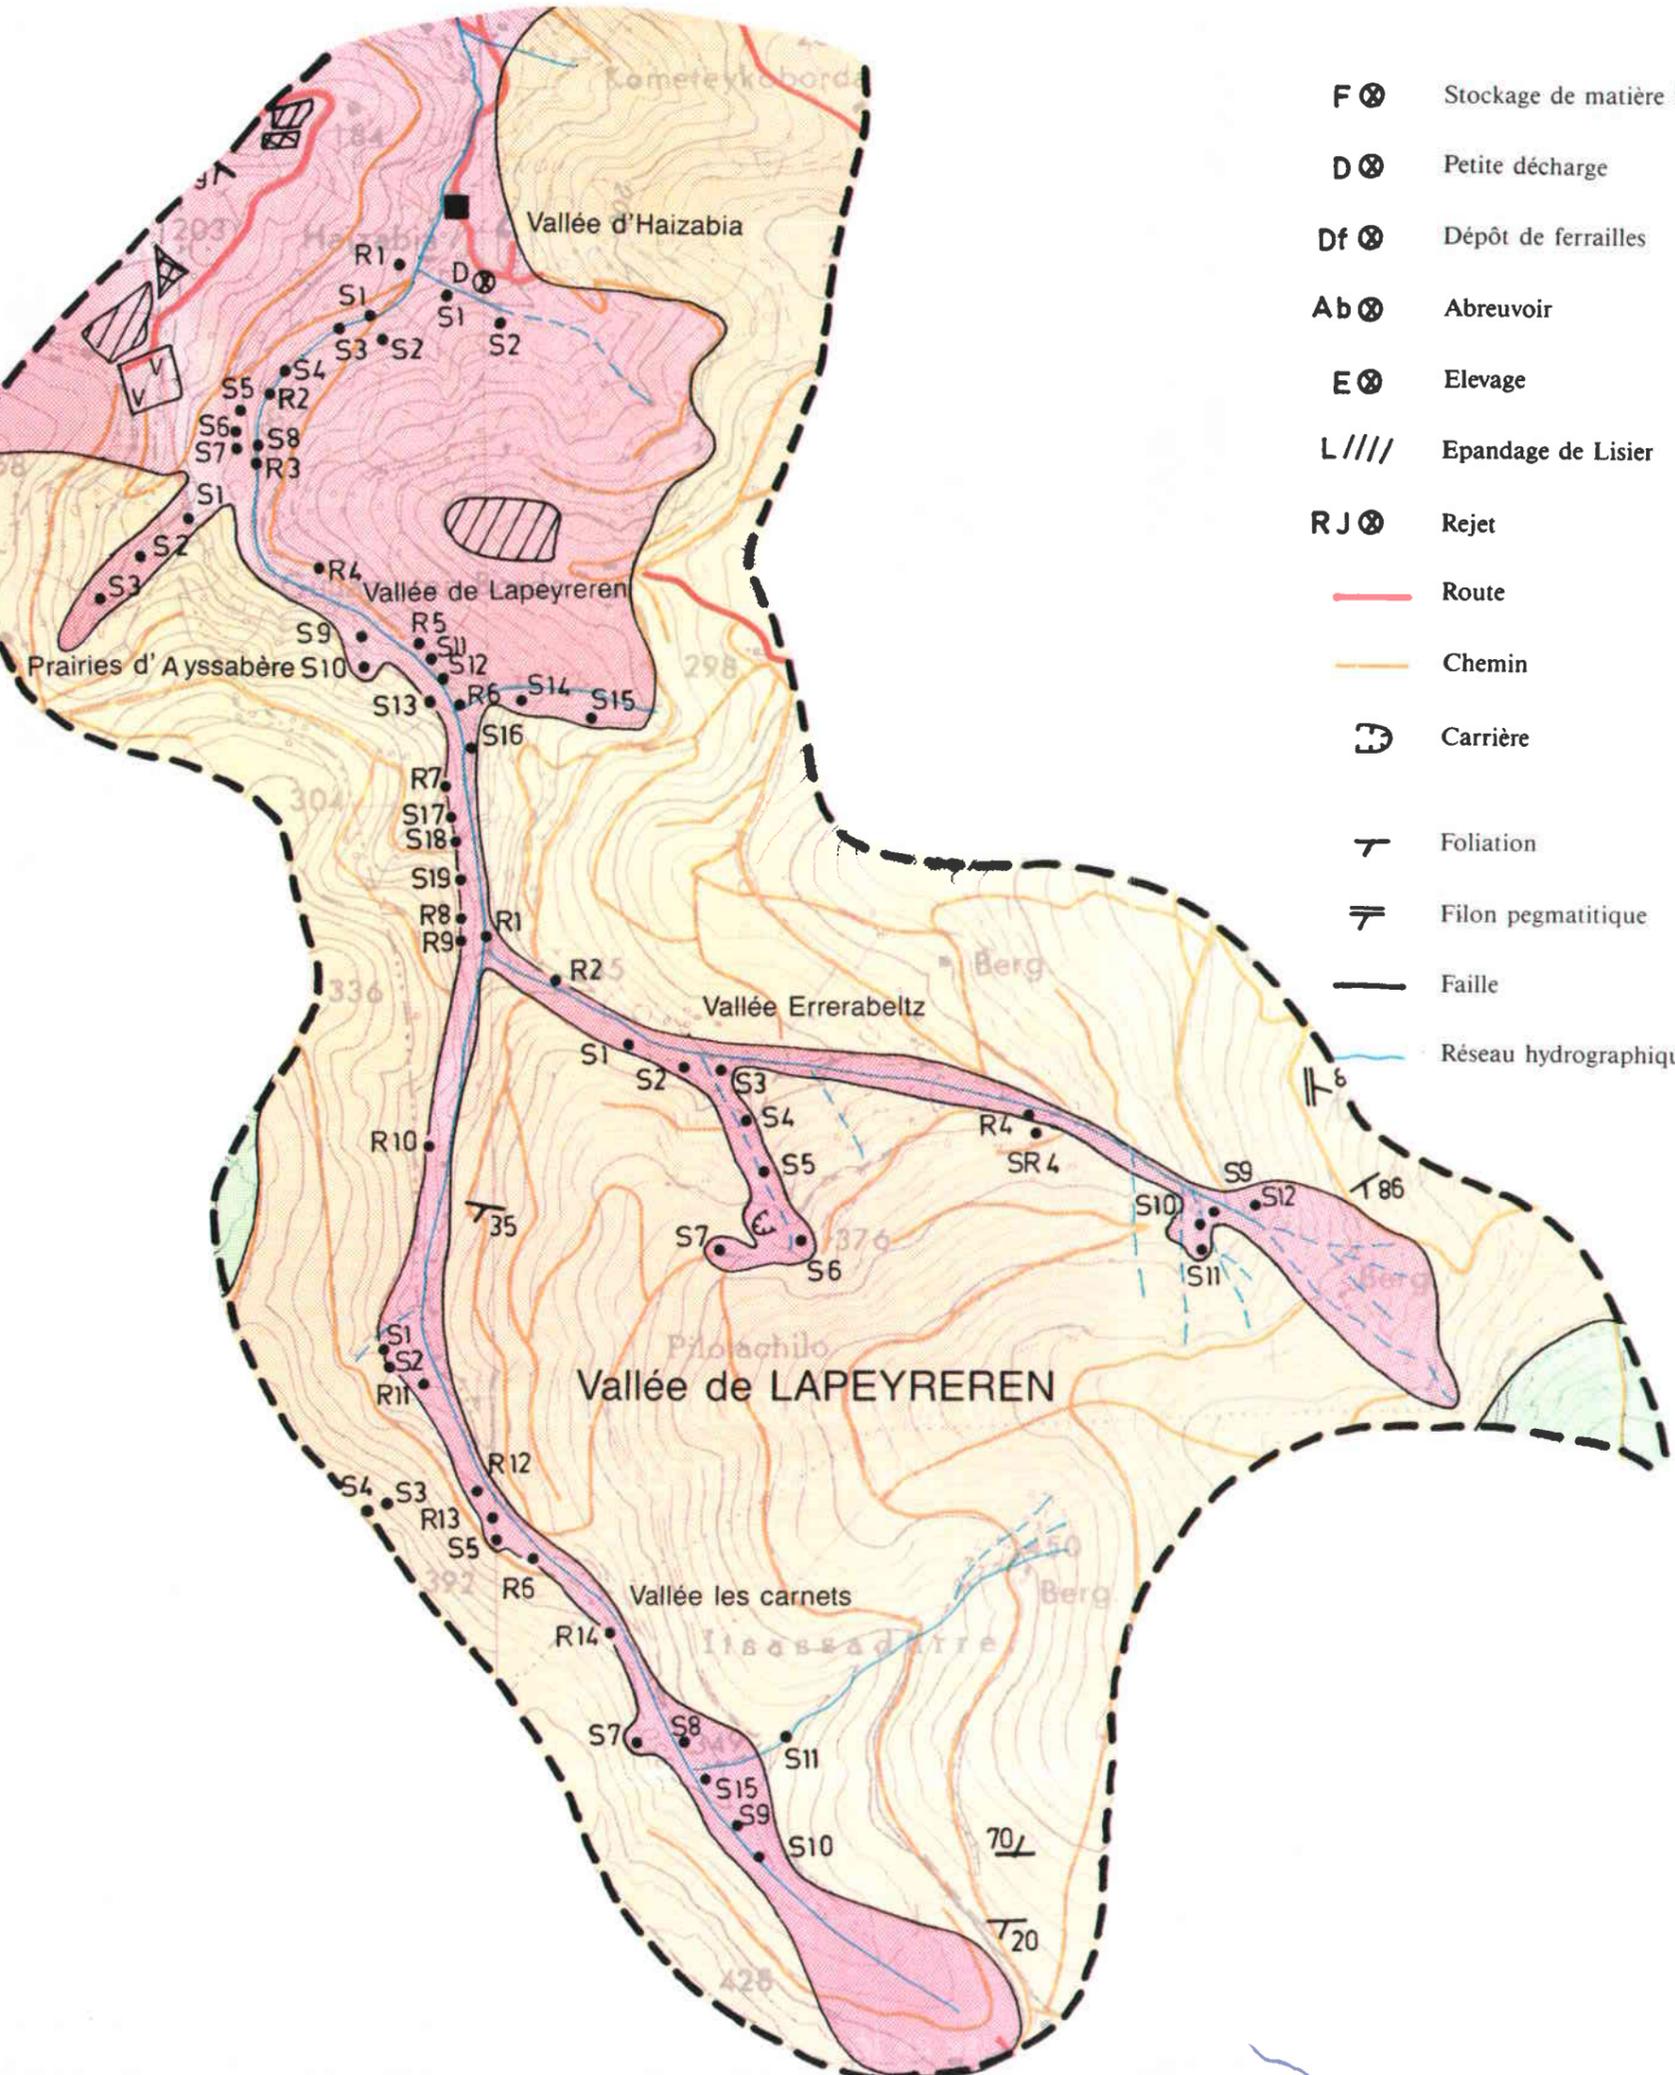
CARTE DE VULNERABILITE DE LA  
VALLEE DE LAPEYREREN

- *sur un secteur important à l'aval de la source S16L.*
- *un secteur limité aux abords des sources amont de la vallée de Lapeyreren et sur les vallées d'Errekabeltz et des Carnets. Ce secteur est légèrement plus étendu en haut des vallées d'Errekabeltz (à cause des nombreux chemins, passages d'animaux), et des Carnets car une zone quasi-stabulaire de pacage de troupeaux est située immédiatement à côté des sources.*

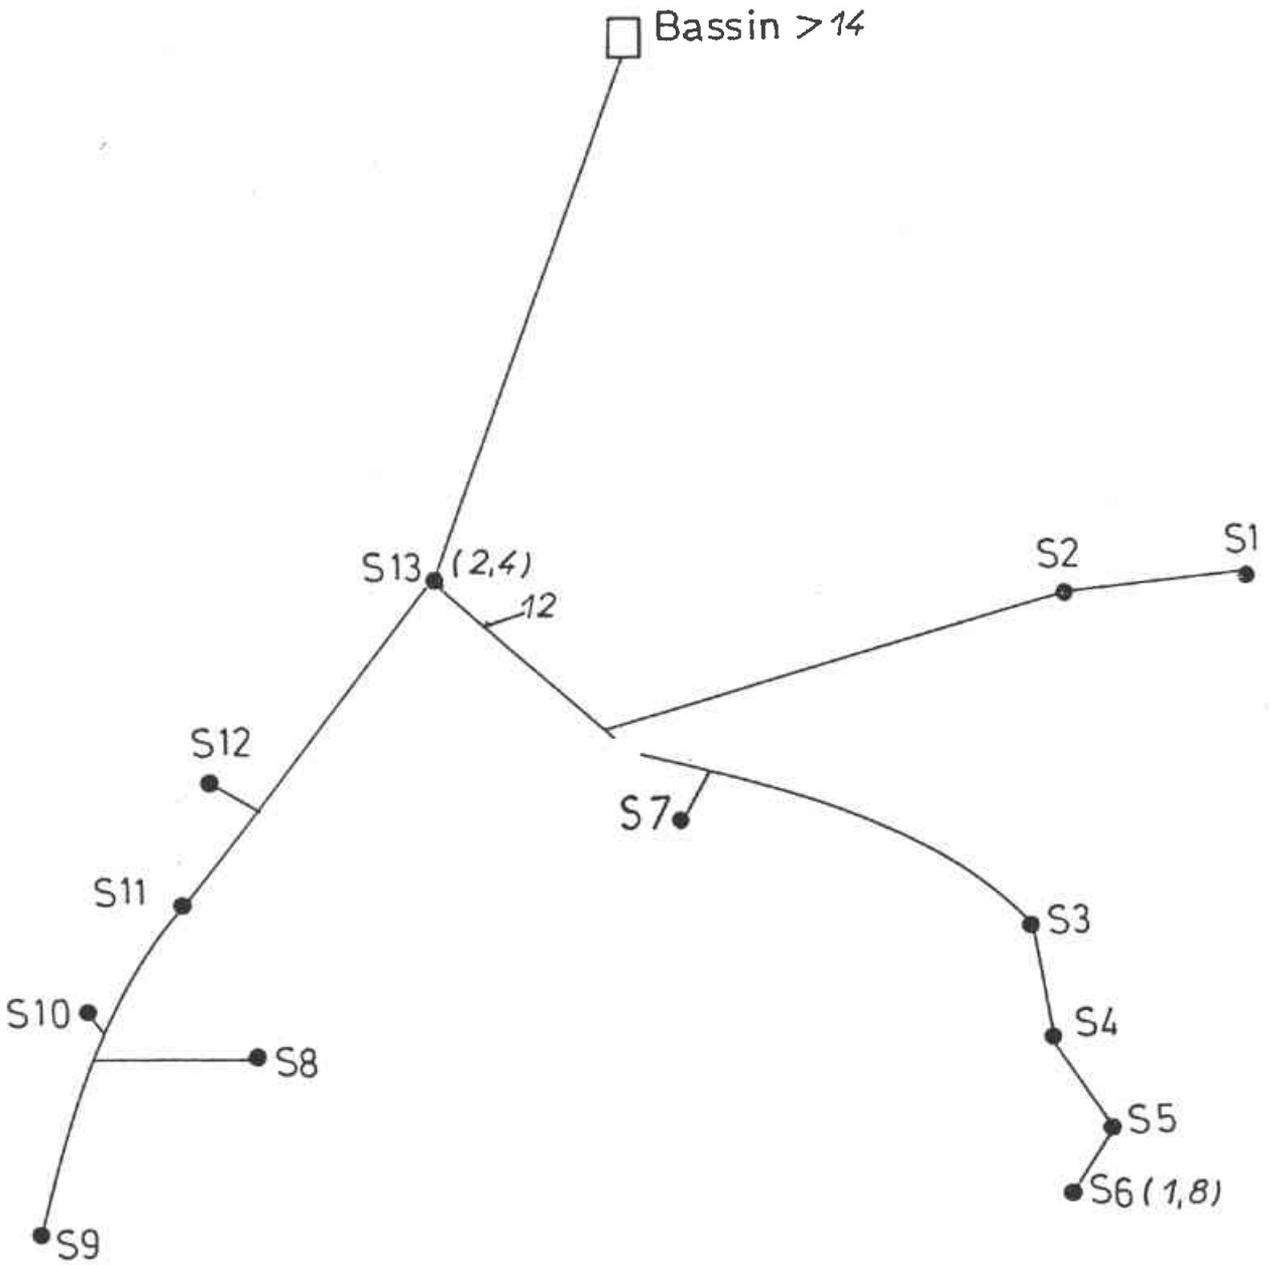
# SCHEMA DE LA VALLEE DE ARQUETZE

### 5.4.2.3 - Productivité des captages (figure 38)

La productivité des sources est difficilement quantifiable compte tenu de leur conception. Les seules mesures réalisées sont :

Débit en m<sup>3</sup>/h

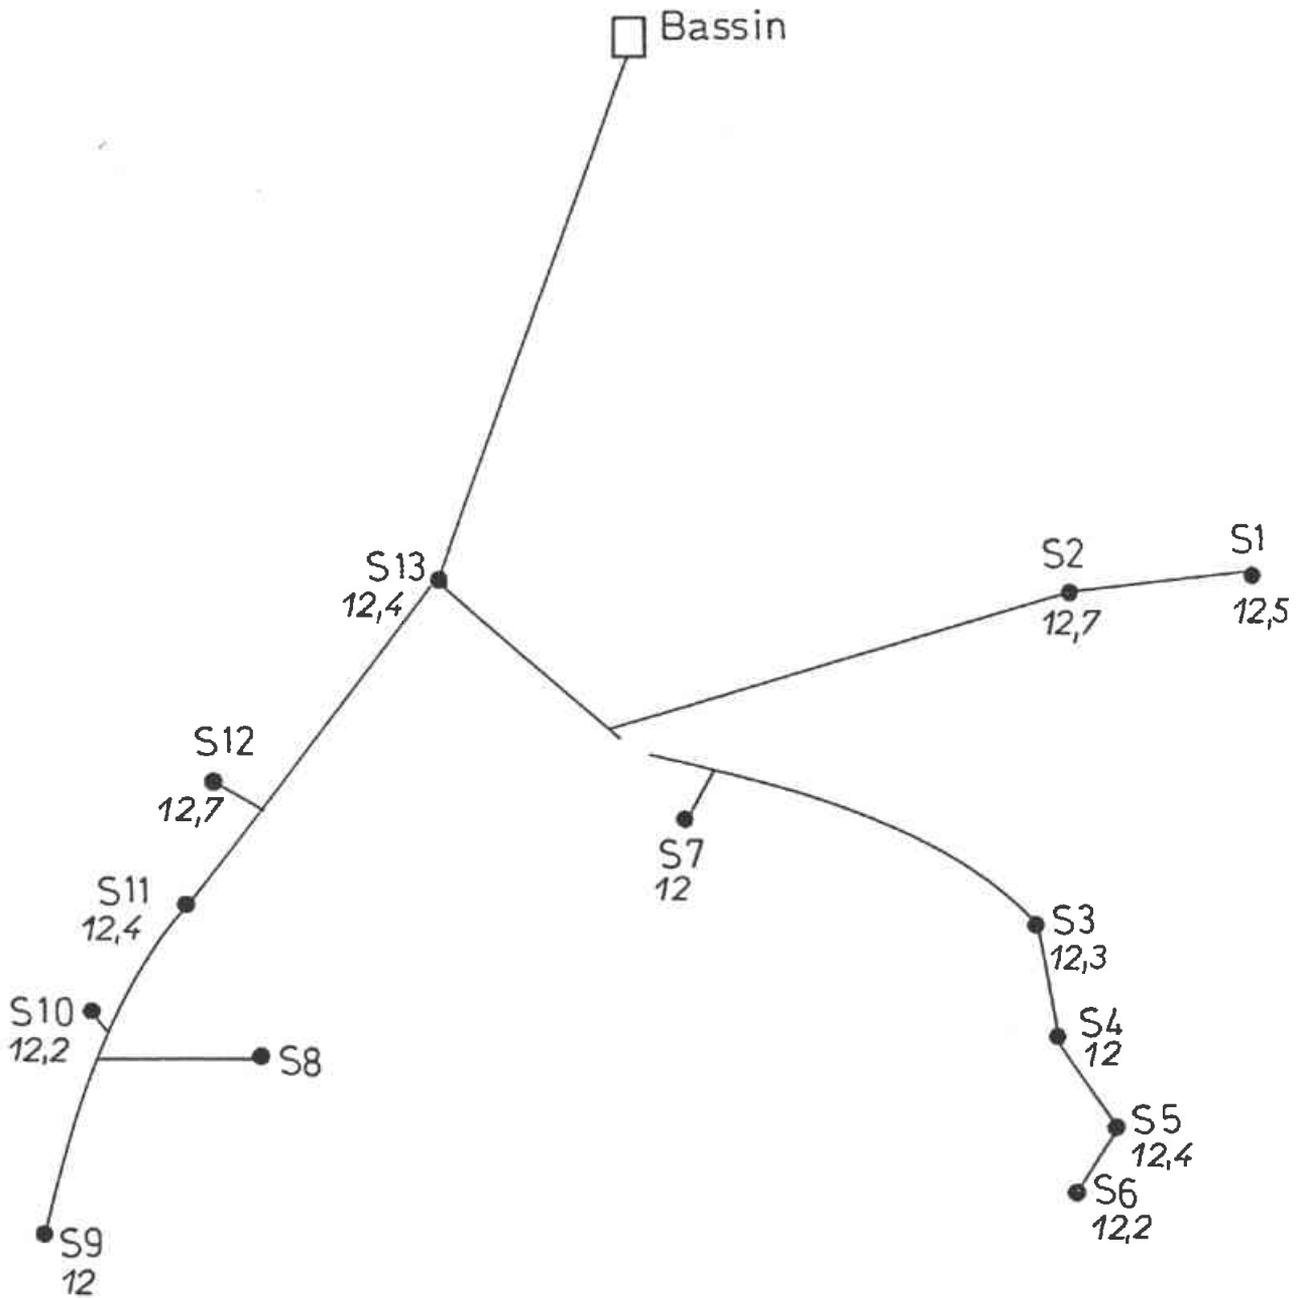
# SCHEMA DE LA VALLEE DE ARQUETZE

La source S3 possède une température nettement supérieure et plutôt caractéristique de circulation plus profonde. L'analyse des fracturations indique à cet endroit (carte géologique) un croisement de fracturation.

Température en °c

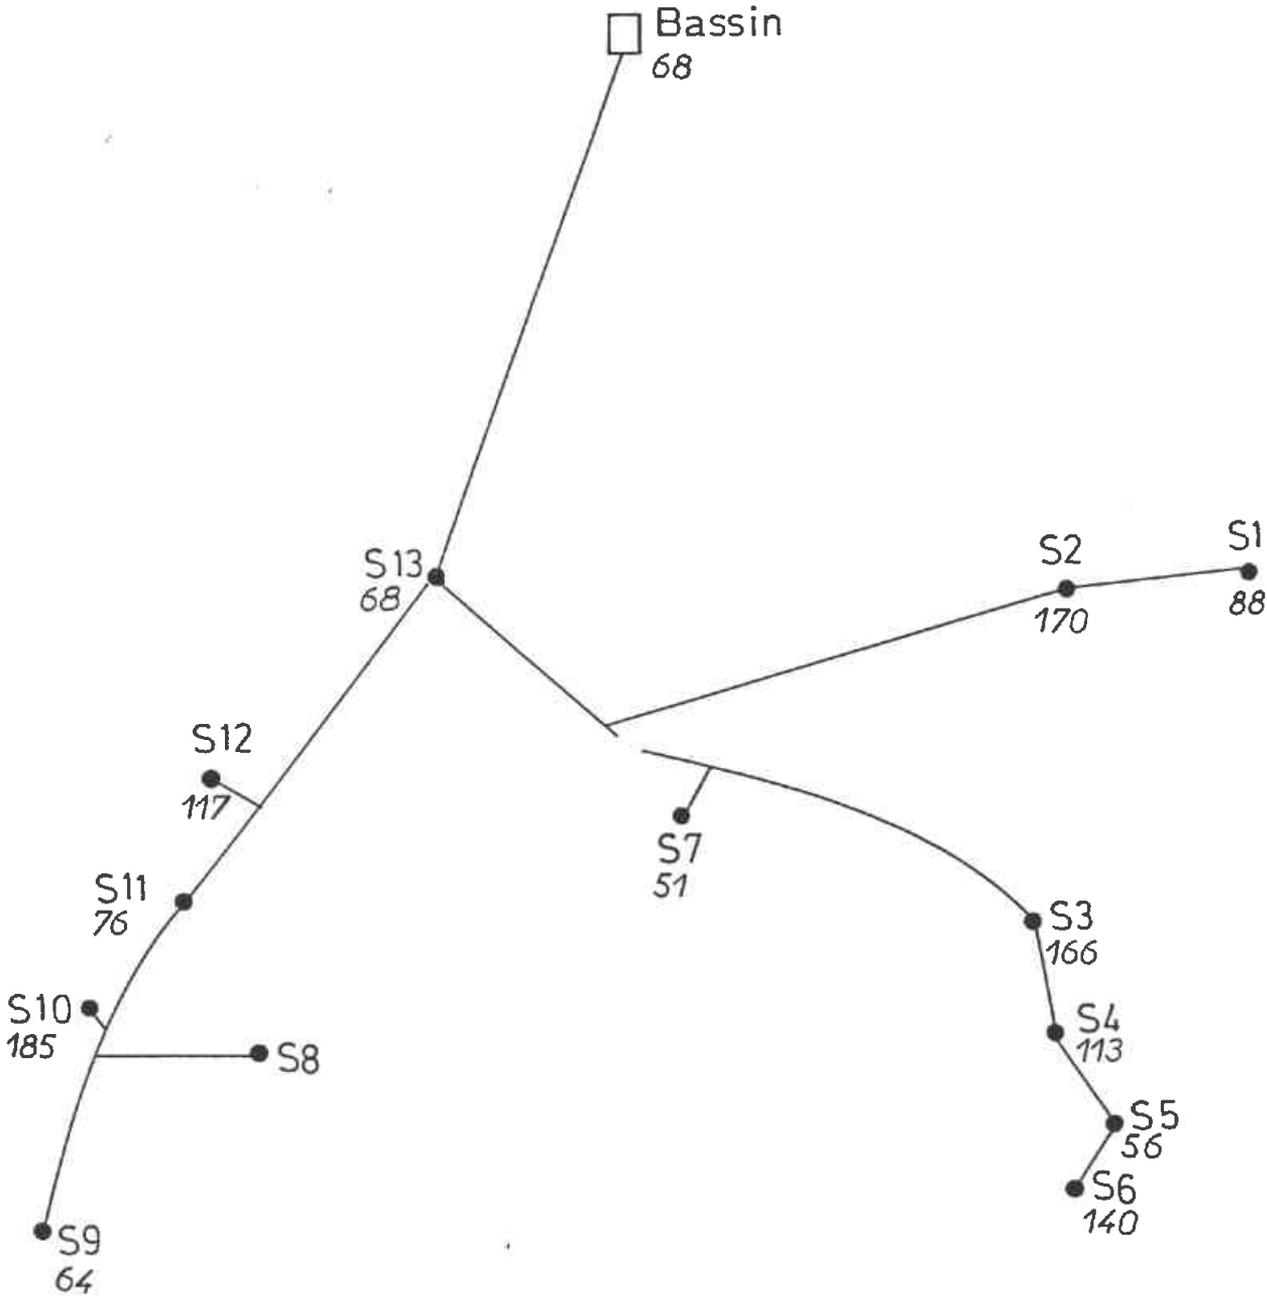
# SCHEMA DE LA VALLEE DE ARQUETZE

#### **5.4.4.4 - Conductivité (figure 42)**

La conductivité des sources varient de 51 à 185  $\mu$ S.cm, et sa distribution est aléatoire dans l'espace. Elle est indépendante des autres paramètres et semble plutôt directement fonction d'un effet stratigraphique des couches.

Conductivité en  $\mu\text{s}/\text{cm}$ .

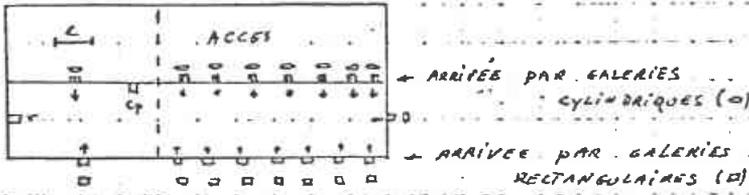
S16 GALERIE VOUTÉE (15m)

VUES EN PLAN

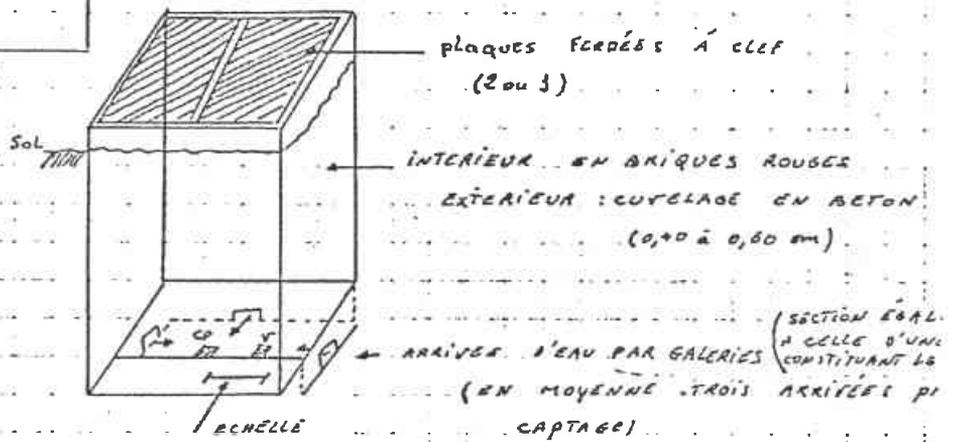
## • SKEMA GÉNÉRAL DES CAPTAGES DES SOURCES

DIMENSION MOYENNE : L = P = 1m  
INTERIEURE  
h = 3m

r : RADANCE  
cp : CREPINE
