**Etude de la corrosion par coupons
en acier au carbone placés en zones
monophasique et diphasique
sur la centrale géothermique
de Chelles (Seine et Marne)**

**projet "Contrôle de la corrosion et des
dépôts dans les systèmes géothermaux
de haute et de basse enthalpie**

**février 1994
R 37832**

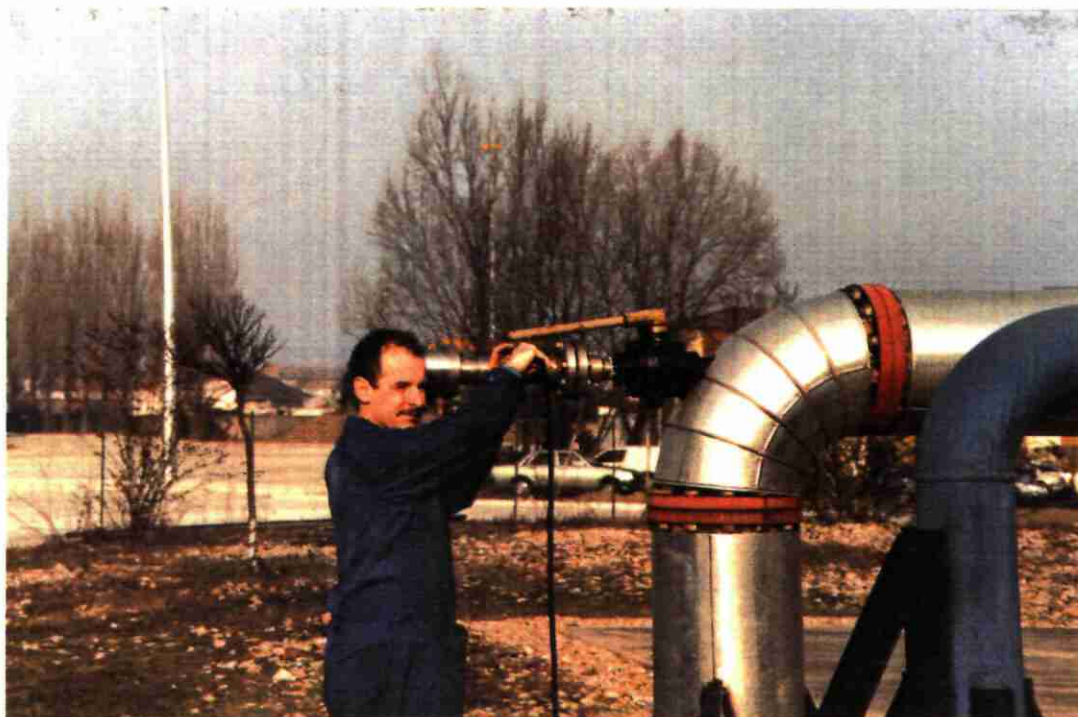
Photo 1 Installation du sas sur la canalisation en surface.

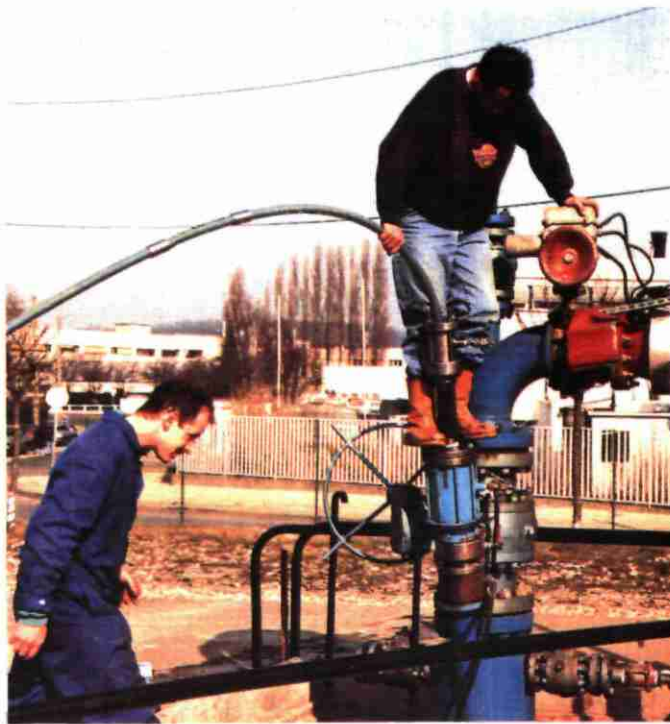
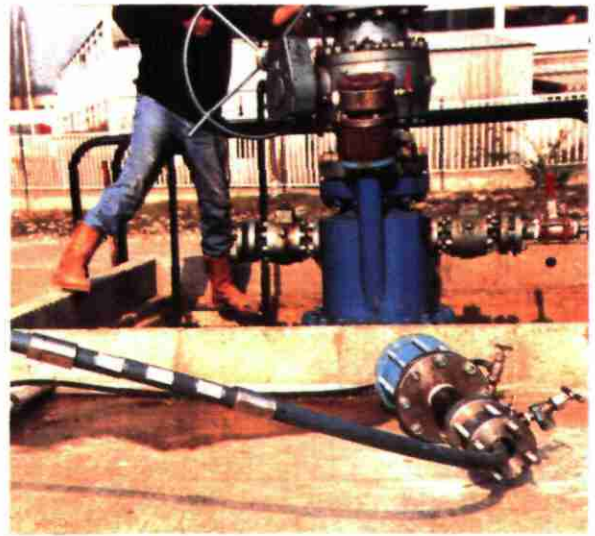
- Photo 3** Fixation directe des coupons sur le tube auxiliaire d'injection :
- a) vue générale du sas, des coupons et des colliers de protection contre les chocs sur les parois.
 - b) introduction du T.A.I. dans le puits.
- Photo 4** Introduction du T.A.I. dans le puits, noter que les deux porte-coupons sont encore vides, l'espacement est calculé pour permettre leur passage l'un après l'autre dans le sas.
- Photo 5** mise en place des coupons et fixation des colliers.

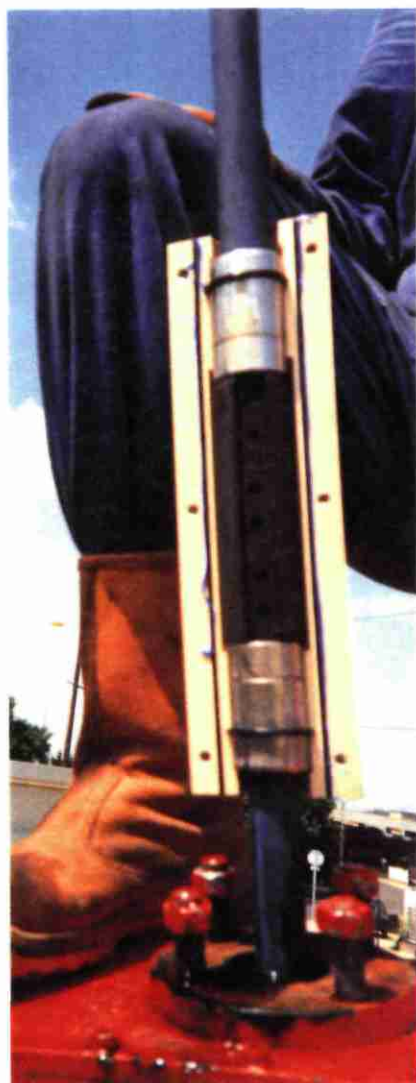
Photos 6 a) et b) protection des coupons devant être réimmergés dans le puits par des coquilles étanches remplies d'eau géothermale.

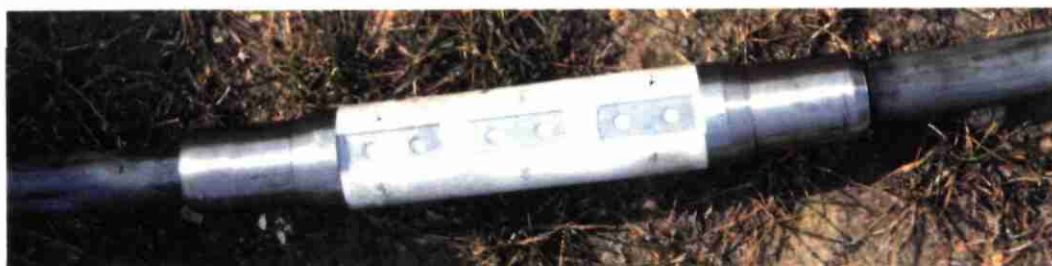
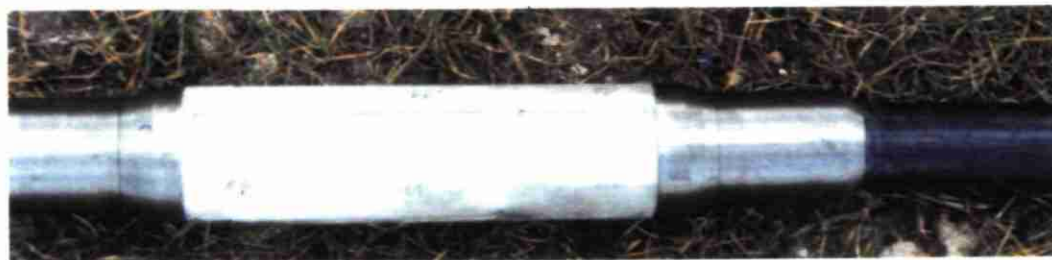
Photos 7 a) et b) nouveau dispositif porte-coupons en téflon, noter la présence d'enduits dans les trous et sous les coupons, entre les coupons et les plaquettes de séparation. Les colliers de fixation ont des formes coniques facilitant leur passage dans la bifurcation.

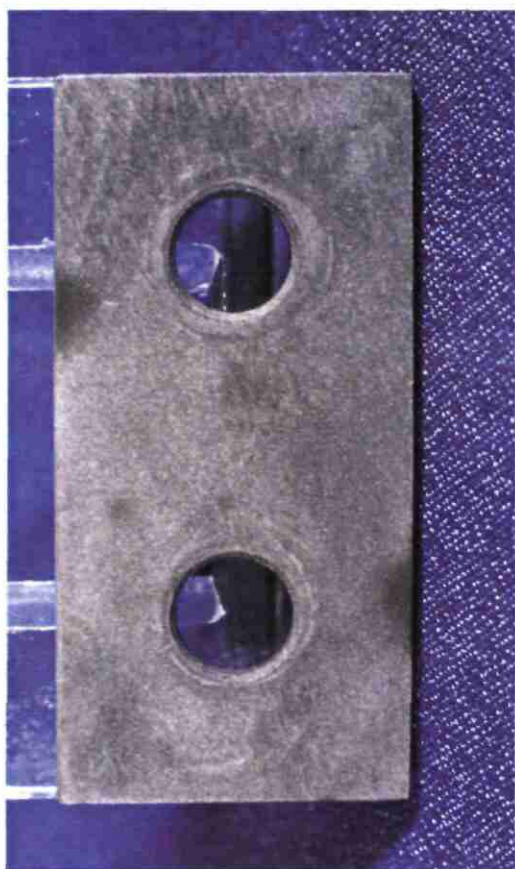
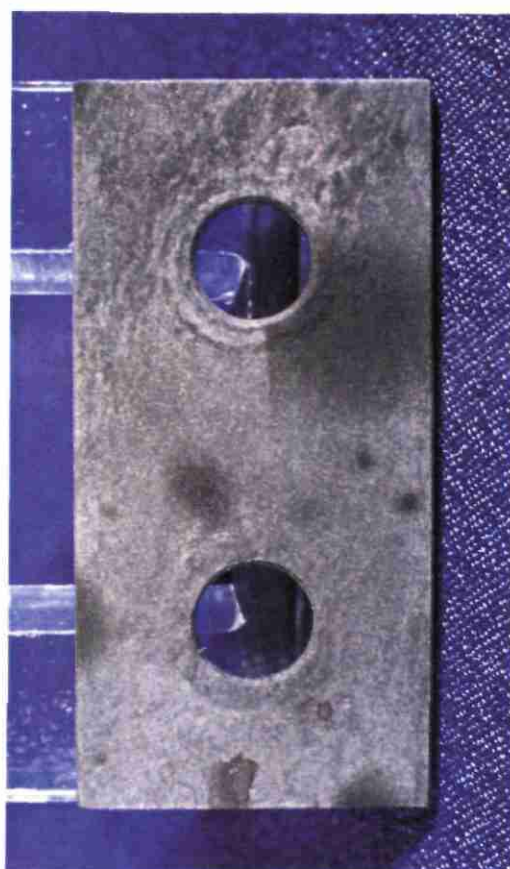
Photos 2a et 2b :

Vue des deux faces du coupon n° 4 (P/7) immergé 2,5 mois en tête du puits de production. Le coupon est à peine corrodé sauf au voisinage des trous de fixation où l'eau a pu s'infiltrer (vitesse de corrosion moyenne : 0,12 mm/an).

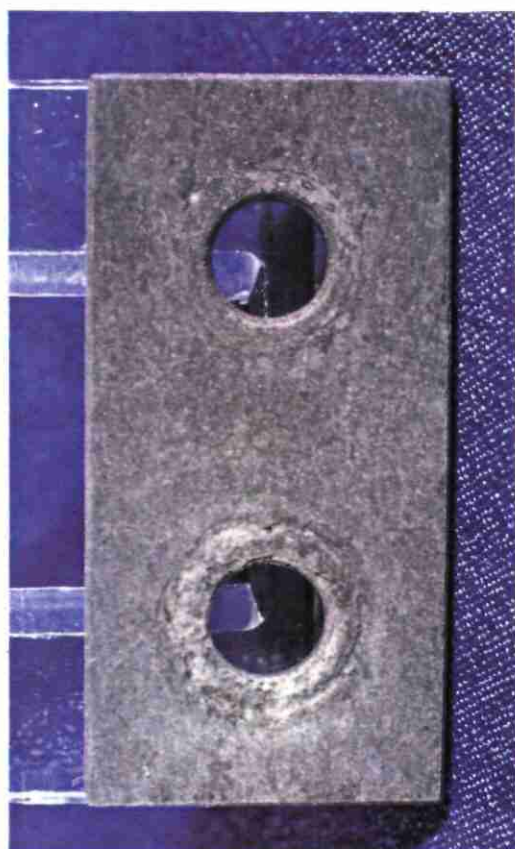
Photos 3a et 3b :

Vue des deux faces du coupon n° 14 (I/7) immergé 3 mois en tête du puits d'injection. Il s'agit d'un des deux coupons ayant subi le remplacement d'un tubage à l'intérieur de la centrale (en aval du puits de production). Sa corrosion fut très importante (0,80 mm/an) et non uniforme. Il s'agit d'une alternance de zones à corrosion localisée (parfois profondes) et de zones quasiment intactes.

L'étude relative aux coupons 11 à 14 a été perturbée par un remplacement d'un tubage dans la centrale, (en aval de la production mais en amont de l'injection). Pendant cette réparation, le circuit géothermal était détourné, ce dysfonctionnement (arrêt de la circulation du fluide autour des coupons, entrée d'oxygène) pourrait être responsable de la vitesse de corrosion élevée observée à l'injection (0,76 mm/an), alors qu'à la production, la vitesse de corrosion moyenne mesurée était de l'ordre de 0,14 mm/an (valeur habituelle).

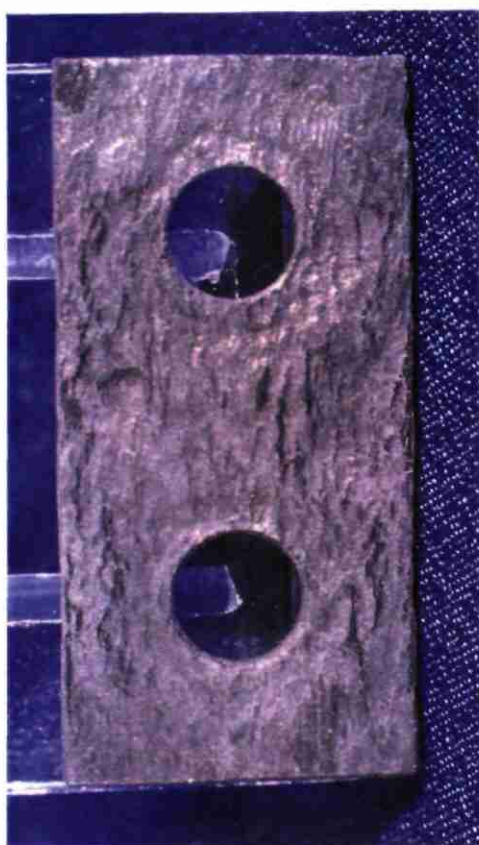
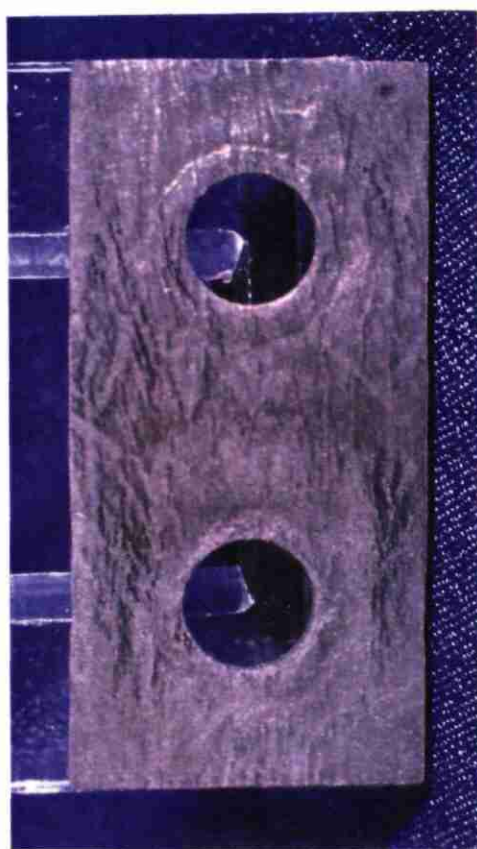
Photos 4a et 4b :

Vue des deux faces du coupon n° 15 (P/4) immergé 3,8 mois en tête du puits de production. Comme dans le cas précédent, il ne s'agit plus d'une corrosion uniforme, mais d'une corrosion localisée dense et plus ou moins superficielle ne conduisant qu'à une faible vitesse de corrosion (0,12 mm/an). Les zones non corrodées ont gardé leur brillance : métal quasiment intact. A noter que ce coupon a été immergé pendant le même espace de temps que les deux coupons suivants référencés 17 et 18 placés en tête du puits d'injection.

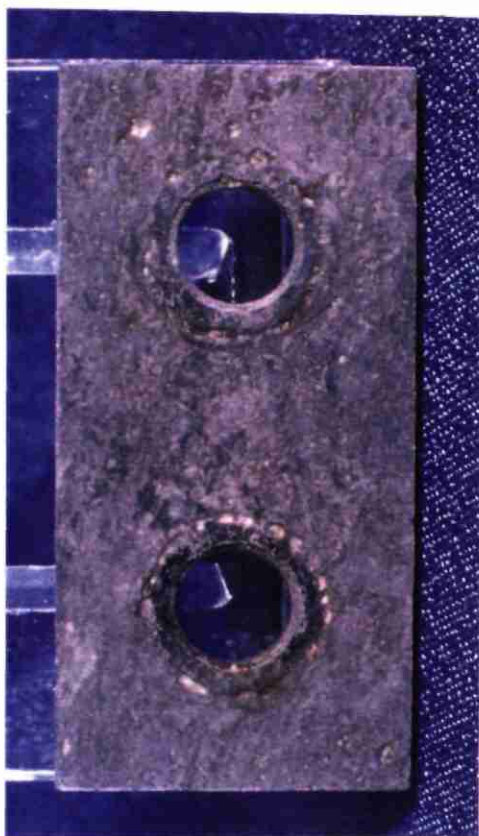
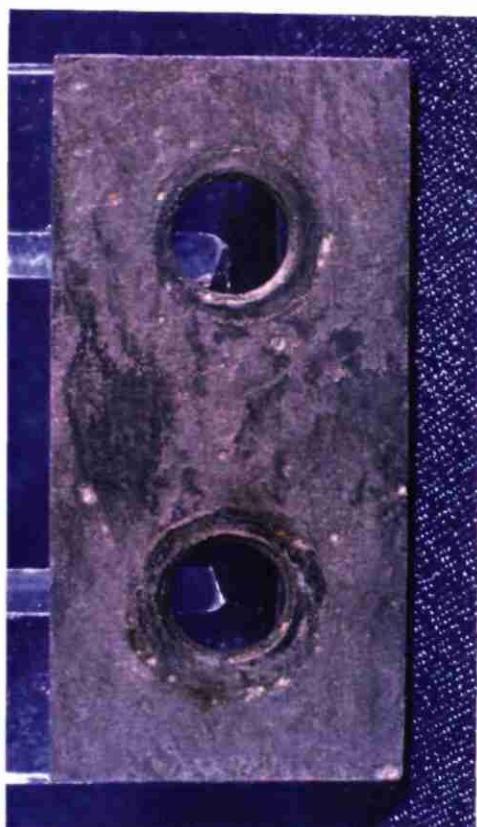
Photos 5 et 6 :

Vue des deux coupons n° 17 (I/4) et 18 (I/7) immergés 3,8 mois en tête du puits d'injection. Leur corrosion fut très destructive cette fois-ci bien qu'aucun incident n'ait été signalé. Noter l'état normal du coupon n° 15 immergé pendant cette même période en tête du puits de production.

La dernière série d'expériences concerne les coupons 15 à 18. Un dépôt fin (ressemblant à la boue) était présent encore cette fois à l'injection (positions I/1 à I/7) alors qu'aucun incident n'avait été signalé durant cette période. Les coupons étaient très détruits cette fois-ci (cf photos 5 et 6 en annexe 4). L'examen des dépôts par Diffractométrie des rayons X (DRX) a

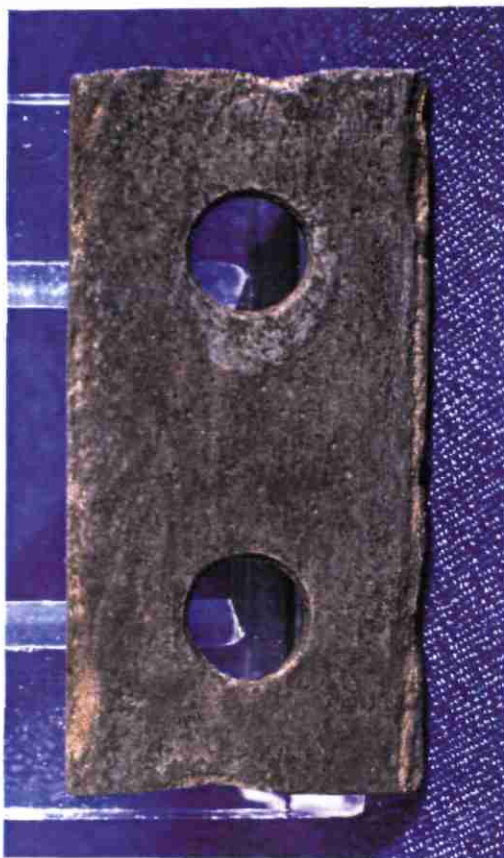
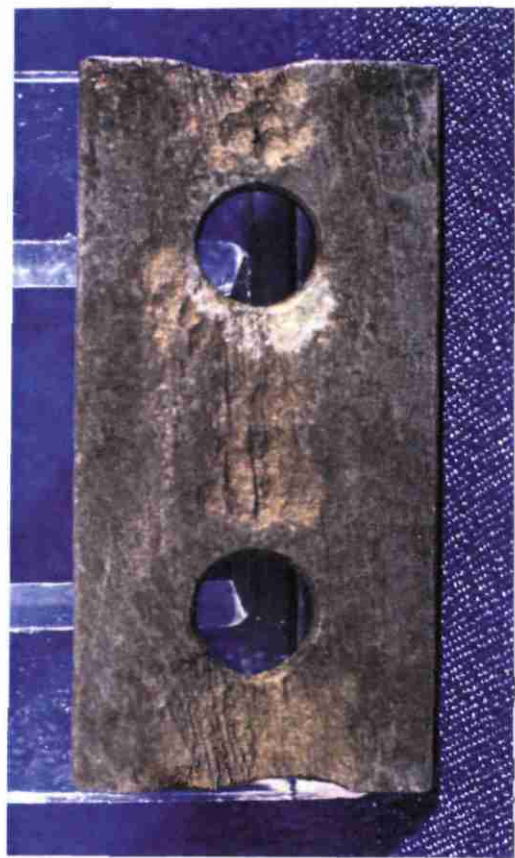
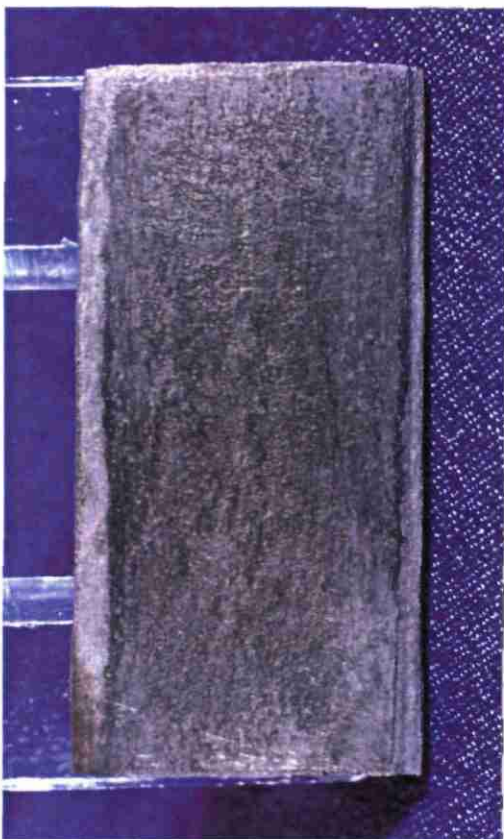
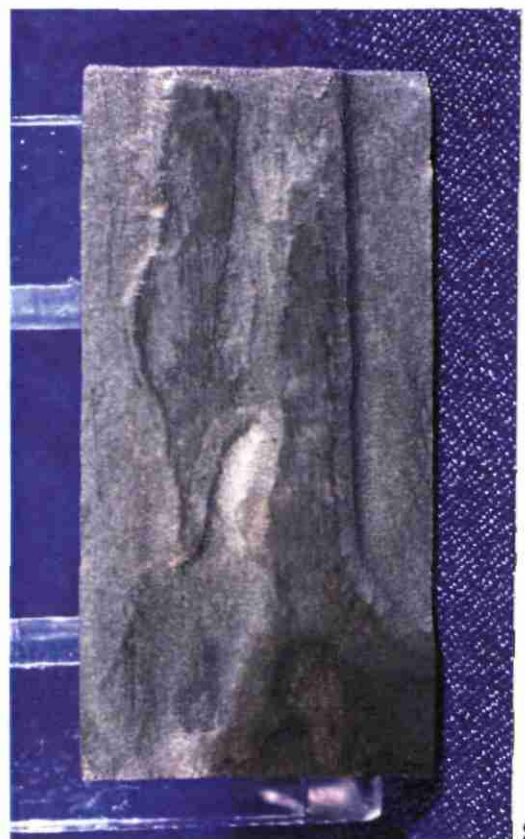
Photos 7 et 8

Vue des coupons n° 10 et 25 fixés respectivement pendant 6,3 et 3,3 mois sur l'ancien dispositif porte-coupons à 60 mètres de profondeur. Les faces exposées au fluide 7a et 8a présentent une corrosion généralisée avec une densité importante de piqûres. Les faces posées sur le support 7b et 8b présentent des zones de corrosion localisée causée par l'infiltration et la stagnation de l'eau géothermale sur ce côté.

L'examen des coupons à l'issue du premier retrait effectué en juillet 1992, a révélé la présence d'une corrosion cavernueuse sur la plupart d'entre eux. Ce type de corrosion dû au système de fixation sur le porte-coupons rendait impossible toute mesure de vitesse de corrosion. Un autre dispositif porte-coupons a été mis au point en collaboration avec GPC et testé au début de l'année 1993. Les tests ont été concluants et l'étude a pu reprendre en mars 1993. Ce nouveau dispositif en téflon comportait des emplacements plats pour les coupons. Des enduits résistants à l'eau ont été étalés sur les coupons et sur leur support afin d'assurer une meilleure étanchéité contre l'infiltration de l'eau géothermale sous les coupons.

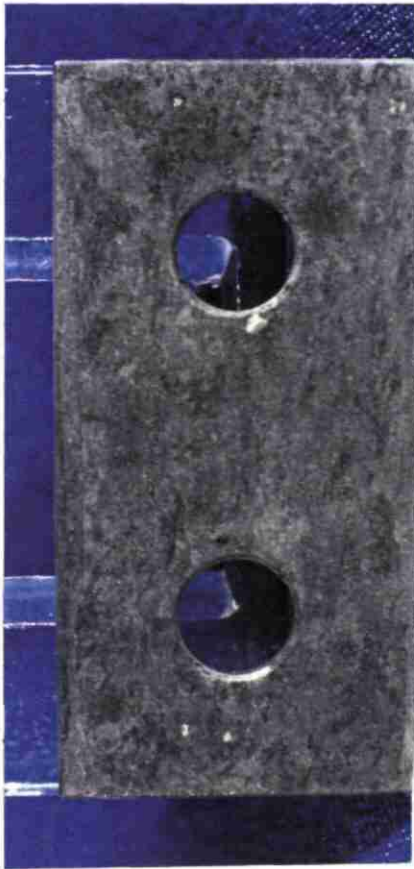
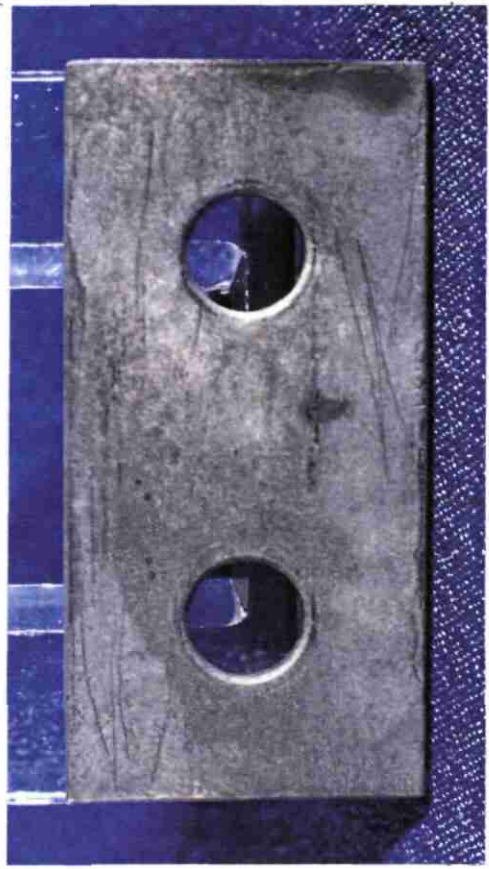
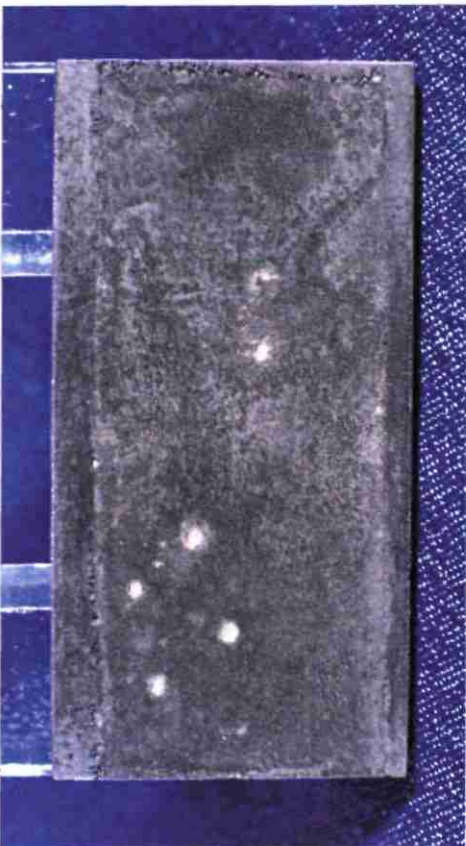
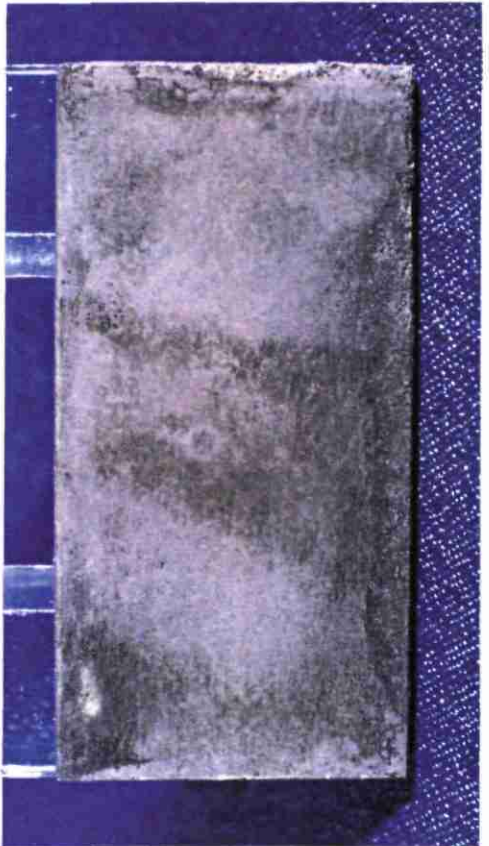
Photos 9 et 10 :

Vue des coupons n° 109 et 110 fixés pendant 3,7 mois sur les nouveaux dispositifs porte-coupons respectivement à 150 et à 60 mètres de profondeur. La face exposée au fluide du coupon 109 (9a) présente une alternance de corrosion localisée (mais superficielle) et de corrosion généralisée. Dans le cas du coupon 110, cette face (10a) présente des piqûres peu profondes notamment près des extrémités. Les faces posées sur le support et protégées par des enduits (9b et 10b) ne sont que très faiblement atteintes sauf aux extrémités où l'on observe une légère corrosion due à une infiltration d'eau géothermale.

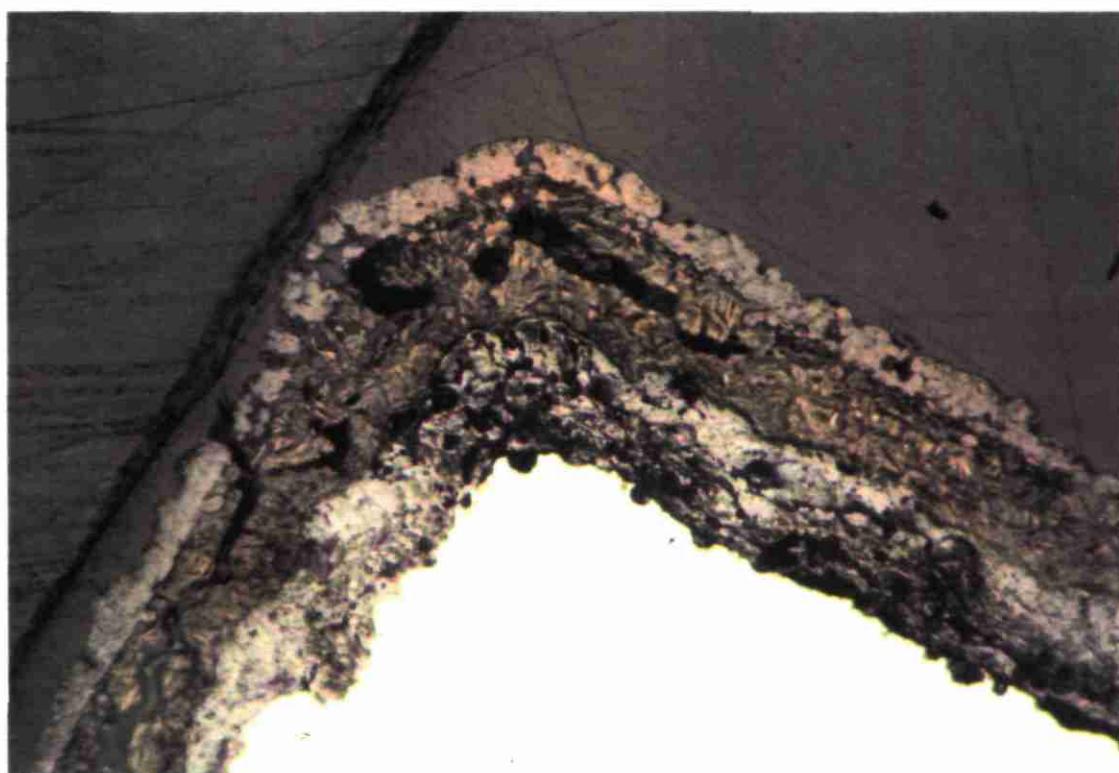
Photo 7 : Vue d'un coin du coupon et des différentes couches qui se superposent :
Fer/Goethite/Mackinawite dans une matrice très riche en silice (90 %)/Goethite
mélangée à des petits grains de carbonate (x 116).

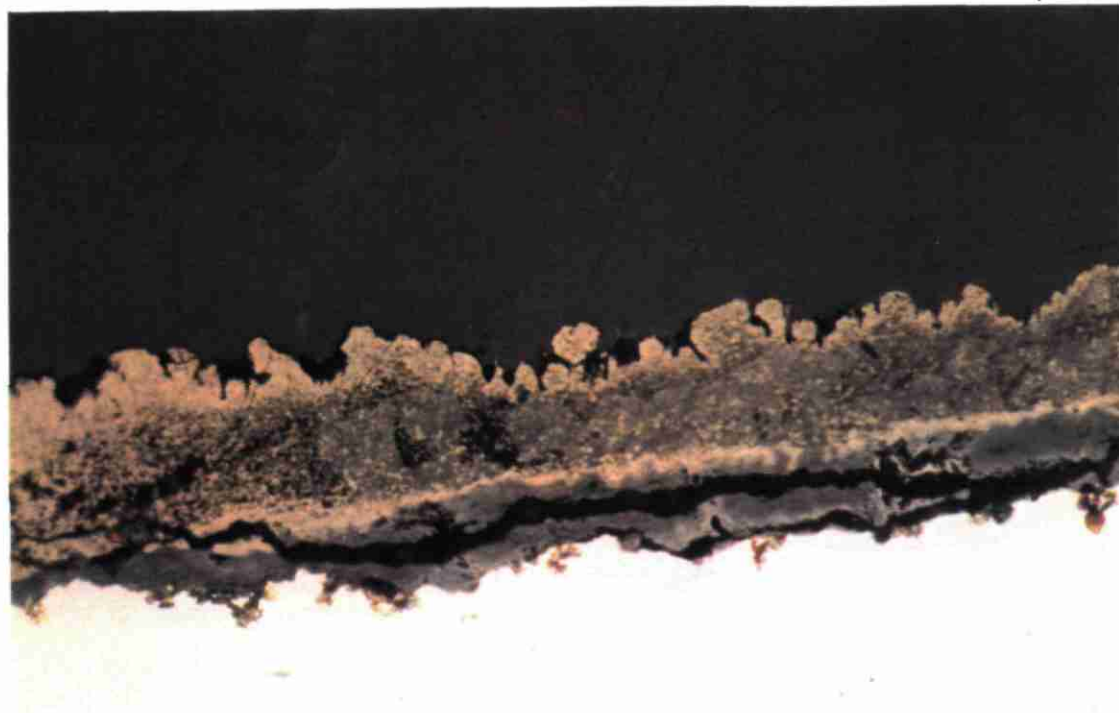
Photo 8 : Couche épaisse de sulfures de fer (pyrrhotite) en équilibre avec FeOOH,
alternance FeOOH/FeS, traces de mackinawite envahie par la goethite, structure
dentritique pour la pyrrhotite (x 232).

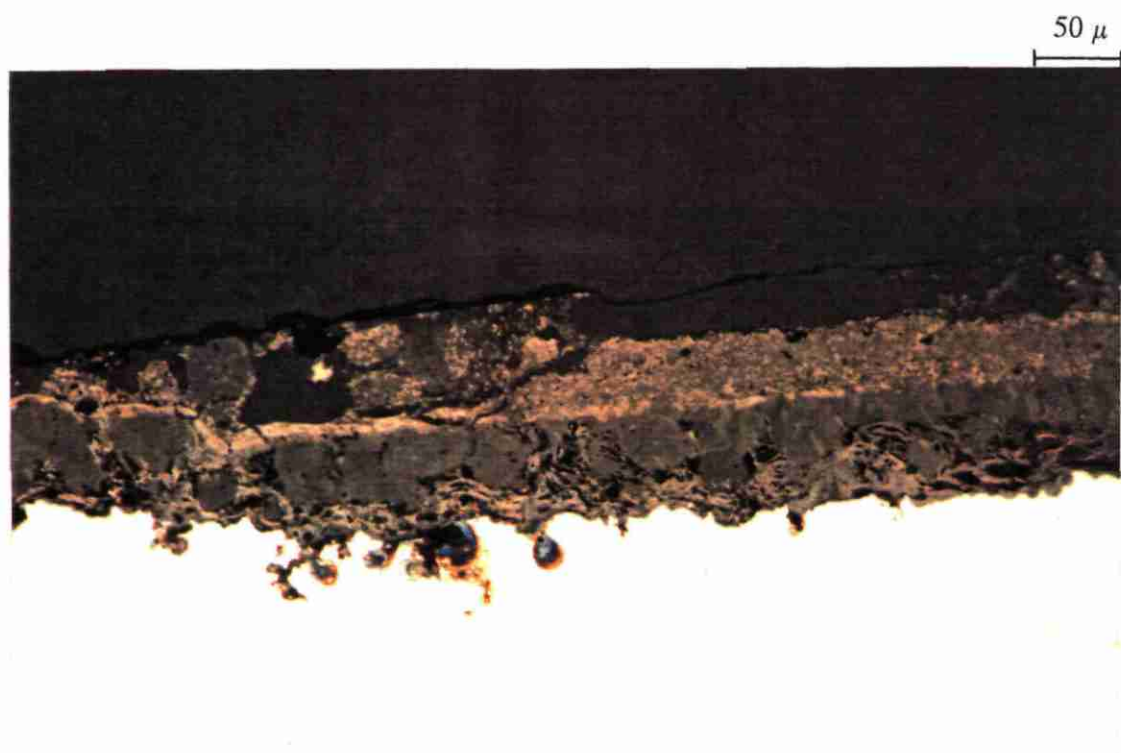
Photo 14 : Vue de la face abritée du coupon montrant dans l'ordre : la mackinawite jouxtant le métal, les carbonates qui lui sont associés, un début de cristallisation de la pyrrhotite du côté des carbonates (à gauche) et une pyrrhotite sur fond de silice à droite (x 232).
