**COULEE DE BOUE SUR LA R.N. 6 A L'AMONT
DE ST. MICHEL DE MAURIENNE (73)
AU LIEU-DIT "LE PONT DE DENISE"
LE 4 JUIN 1994**

(Compte rendu d'interventions des 4 et 5 juin 1994)

J.C. BARFETY
Juin 1994

R 38046 SGR/RHA

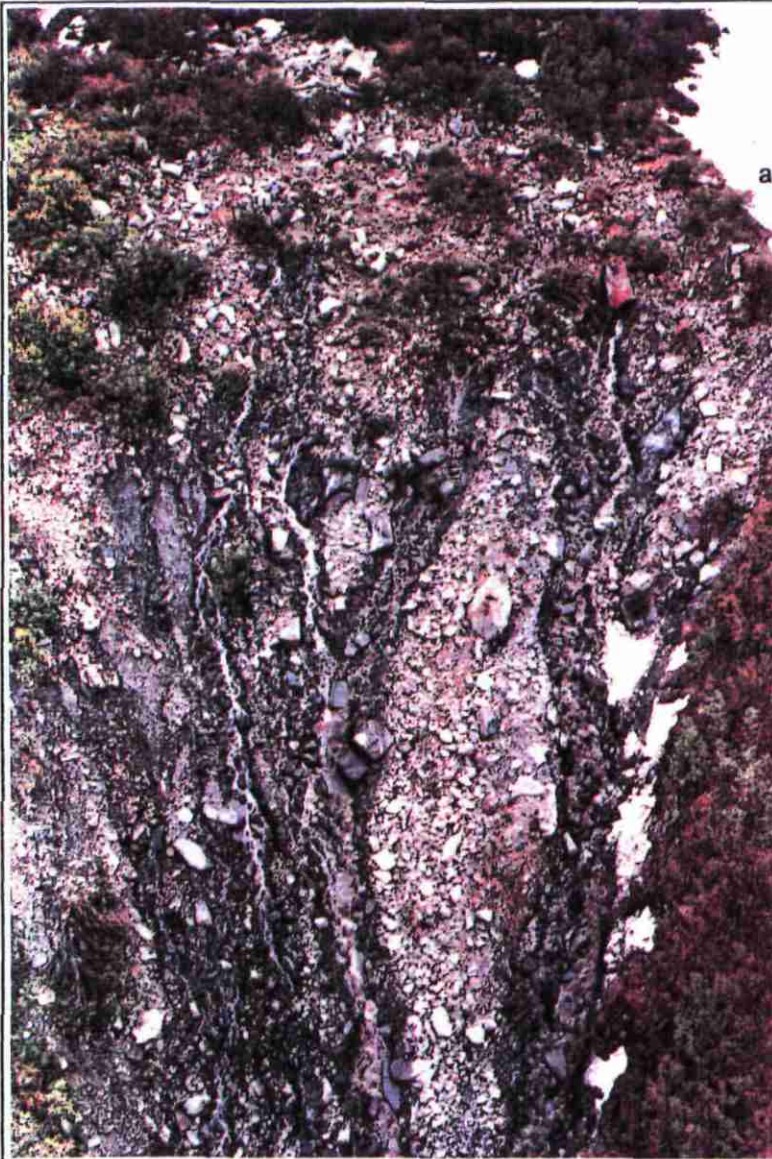
**Fig 3 - Planche photographique : Vue d'hélicoptère de la niche de départ des coulées de
lave + Vue rapprochée de la crevasse due au tassement des éboulis**

Toute la masse de terre et de blocs détachée par le glissement n'a pas été entraînée le 4 juin en matinée. Un volume important de matériaux est resté en position instable et dessine une large loupe de glissement : masse tassée et découpée à l'amont, renflée et épaissie en contrebas.

Les émergences d'eau se font à l'intérieur de ce matériau déstabilisé en 3-4 points distincts. En deux points l'eau était chargée en boue, ce qui indiquait un entraînement de particules, donc une érosion et à terme un risque de remise en mouvement. Ceci aurait bloqué l'écoulement normal du ruisseau et provoqué, lors de la débâcle, une nouvelle coulée de lave.

VUE D'HELICOPTERE DE LA NICHE DE DEPART
DES COULEES DE LAVES. Noter le décrochement
semi-circulaire (faille de tassement) dans les éboulis,
au-dessus des sources (les eaux, à droite sont boueuses)

La niche de départ des coulées doit être examinée régulièrement.

A terme, sans doute lors d'orages ou au printemps prochain, la masse de plusieurs milliers de mètres cubes décrochée vers 2.050 m se remettra en mouvement et déclenchera une nouvelle lave.

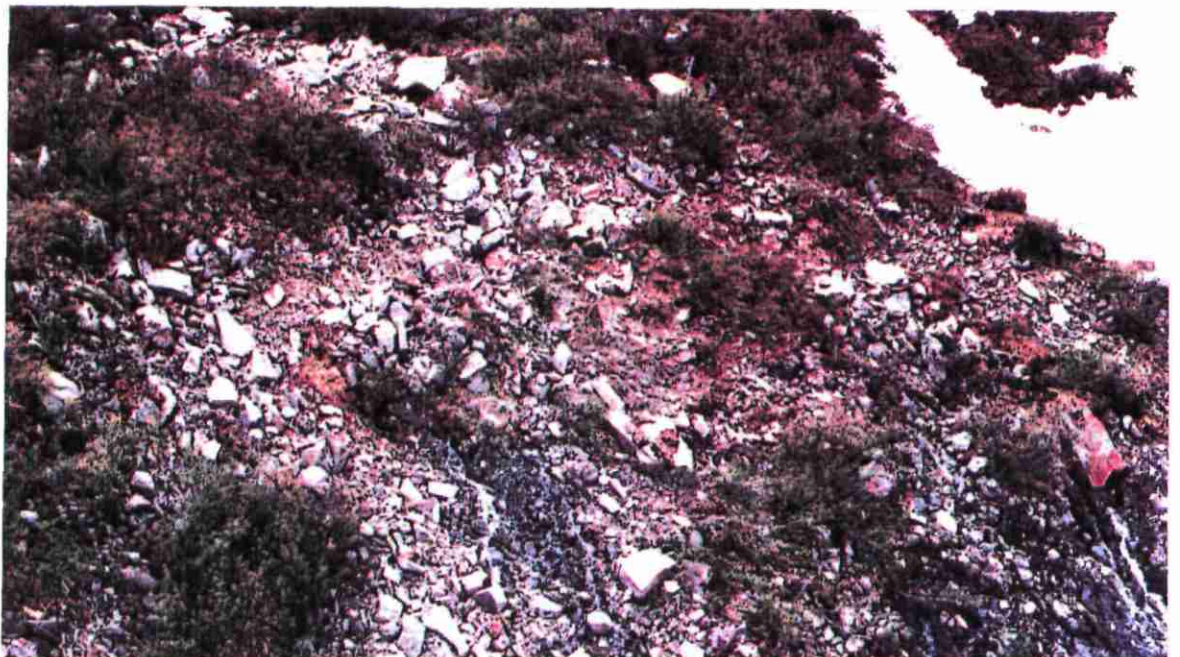
La masse instable s'étendait sur plus de 100 m de long, 20 m de large et 2 ou 3 m en moyenne d'épaisseur ; chiffres très approximatifs, mais correspondant à un volume de plusieurs milliers de mètres cubes.

VUE RAPPROCHEE DE LA CREVASSE
DUE AU TASSEMENT DES EBOULIS

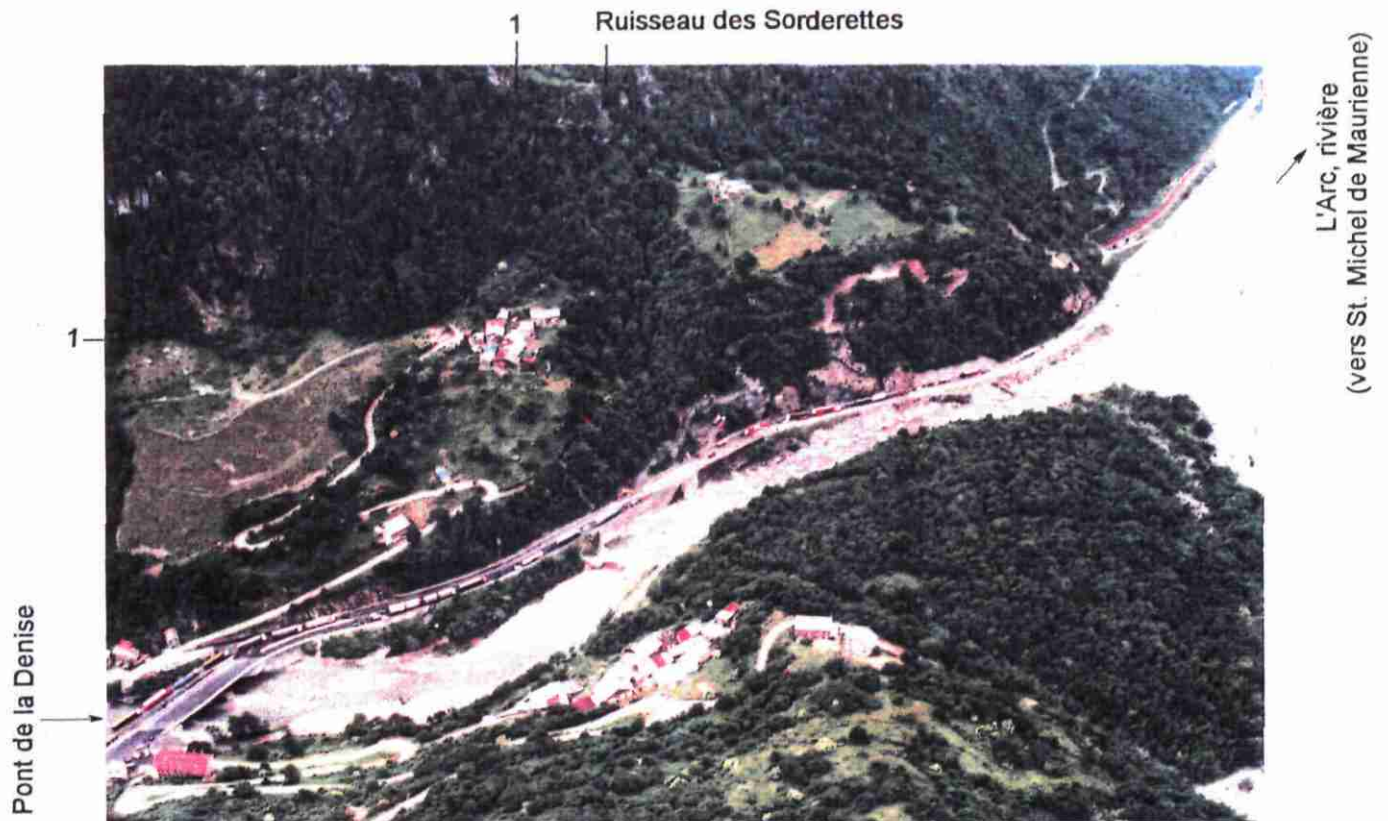
**Fig. 2 - Planche photographique : Vue générale de la RN 6 à l'aval du Pont de la Denise
+ Vue de la niche de départ des coulées de boue**

Le 4 juin 1994, à 10h45, une coulée de boue est venue couper la RN 6, près de St Michel de Maurienne (vallée de l'Arc). Pendant toute la durée des travaux de déblaiement de la chaussée et des reconnaissances effectuées sur le site, la route a été interdite à la circulation ; cela a engendré de fortes perturbations sur cet axe de communications internationales vers le tunnel du Fréjus et l'Italie.

Ce type de phénomène n'est pas exceptionnel en Maurienne ; ici les désordres ont été accrus par le sous-dimensionnement des aqueducs sous la RN et au niveau d'une piste provisoire, légèrement au-dessus de la route, réalisée pour des travaux de sondage (future autoroute de la Maurienne).

VUE GENERALE DE LA R.N.6 A L'AVAL DU PONT DE LA DENISE
la position du véhicule sur la chaussée indique l'arrivée de la coulée de laves
en 1 : hameau des Sordières, en haut, à droite : les Sorderettes

Cependant, à terme, de nouvelles coulées de laves sont à craindre ; des travaux visant à élargir le passage sous la RN 6 du torrent et au droit des hameaux des Sordières et des Sorderettes, devraient éviter tout dégât et toute interruption du trafic à l'avenir.

La coulée de boue du 4 juin est un phénomène très courant dans la vallée de l'Arc et les riverains du ruisseau des Sorderettes ont souvenir de désordres récents (les derniers datant de moins de 10 ans). Il est probable qu'un passage très élargi sous la RN 6 et des précautions lors de travaux de génie civil au-dessus de la RN, auraient évité toute coupure des voies de communication.

On veillera à désobstruer le lit des Sorderettes aux cotes + 920 et + 990 - 1000 m au-dessus des hameaux des Sorderettes et des Sordières, afin qu'il n'y ait pas de risques de débordement en ces points.

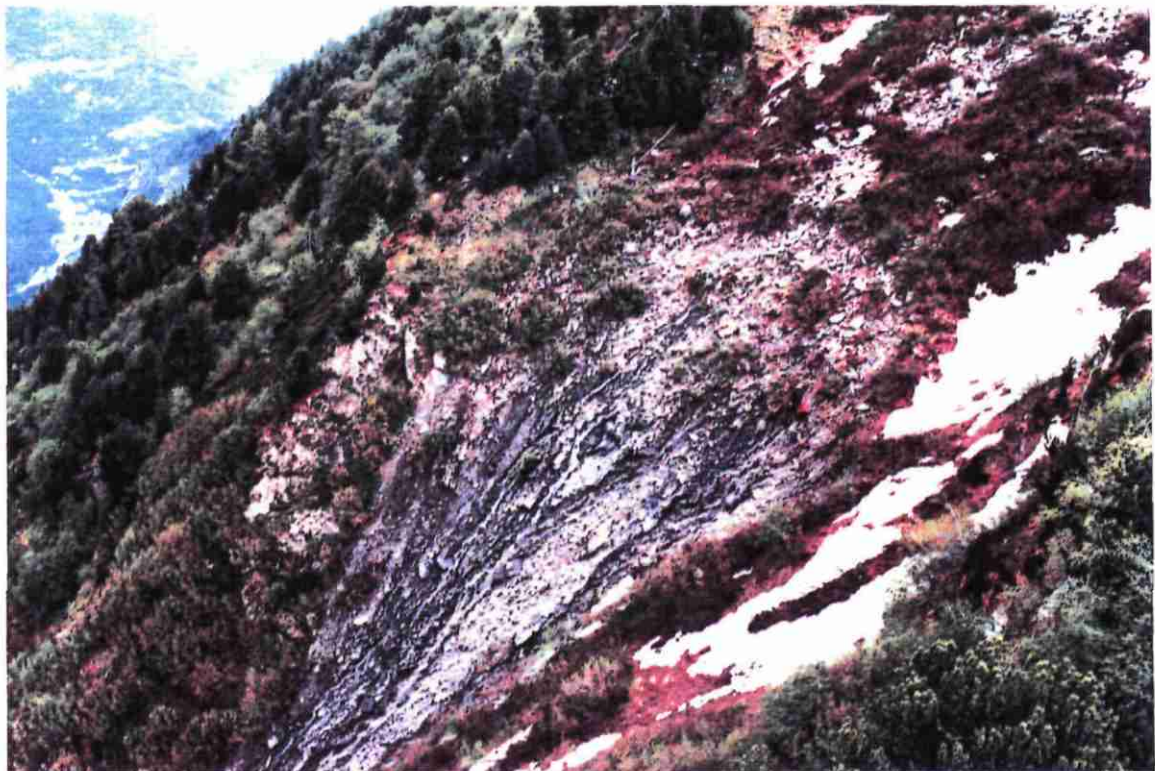
L'abondance d'eau n'est pas la seule cause de la coulée de lave. Au droit des émergences, la couverture de terrains meubles, éboulis et moraines mêlés, s'est décrochée et a glissé, bloquant l'écoulement naturel du ruisseau. Sous la pression des eaux, le terrain a brutalement cédé et a été entraîné, augmentant très largement la charge solide du ruisseau des Sorderettes. Sur le parcours, des matériaux ont pu être remobilisés et à nouveau entraînés par la lave.

VUE DE LA NICHE DE DEPART DES COULEES DE BOUE
(au point de sortie des eaux)

Régulièrement, le Service RTM doit assurer des visites de contrôle sur le site.
