## Glissement de terrain du Calvaire des Marins à BOULOGNE-sur-MER (62)

Février 1995  
R 38 306 SGR-NPC

Mots clés : Glissement de terrain, falaise, immeubles d'habitation, blockhaus.

## **RÉSUMÉ**

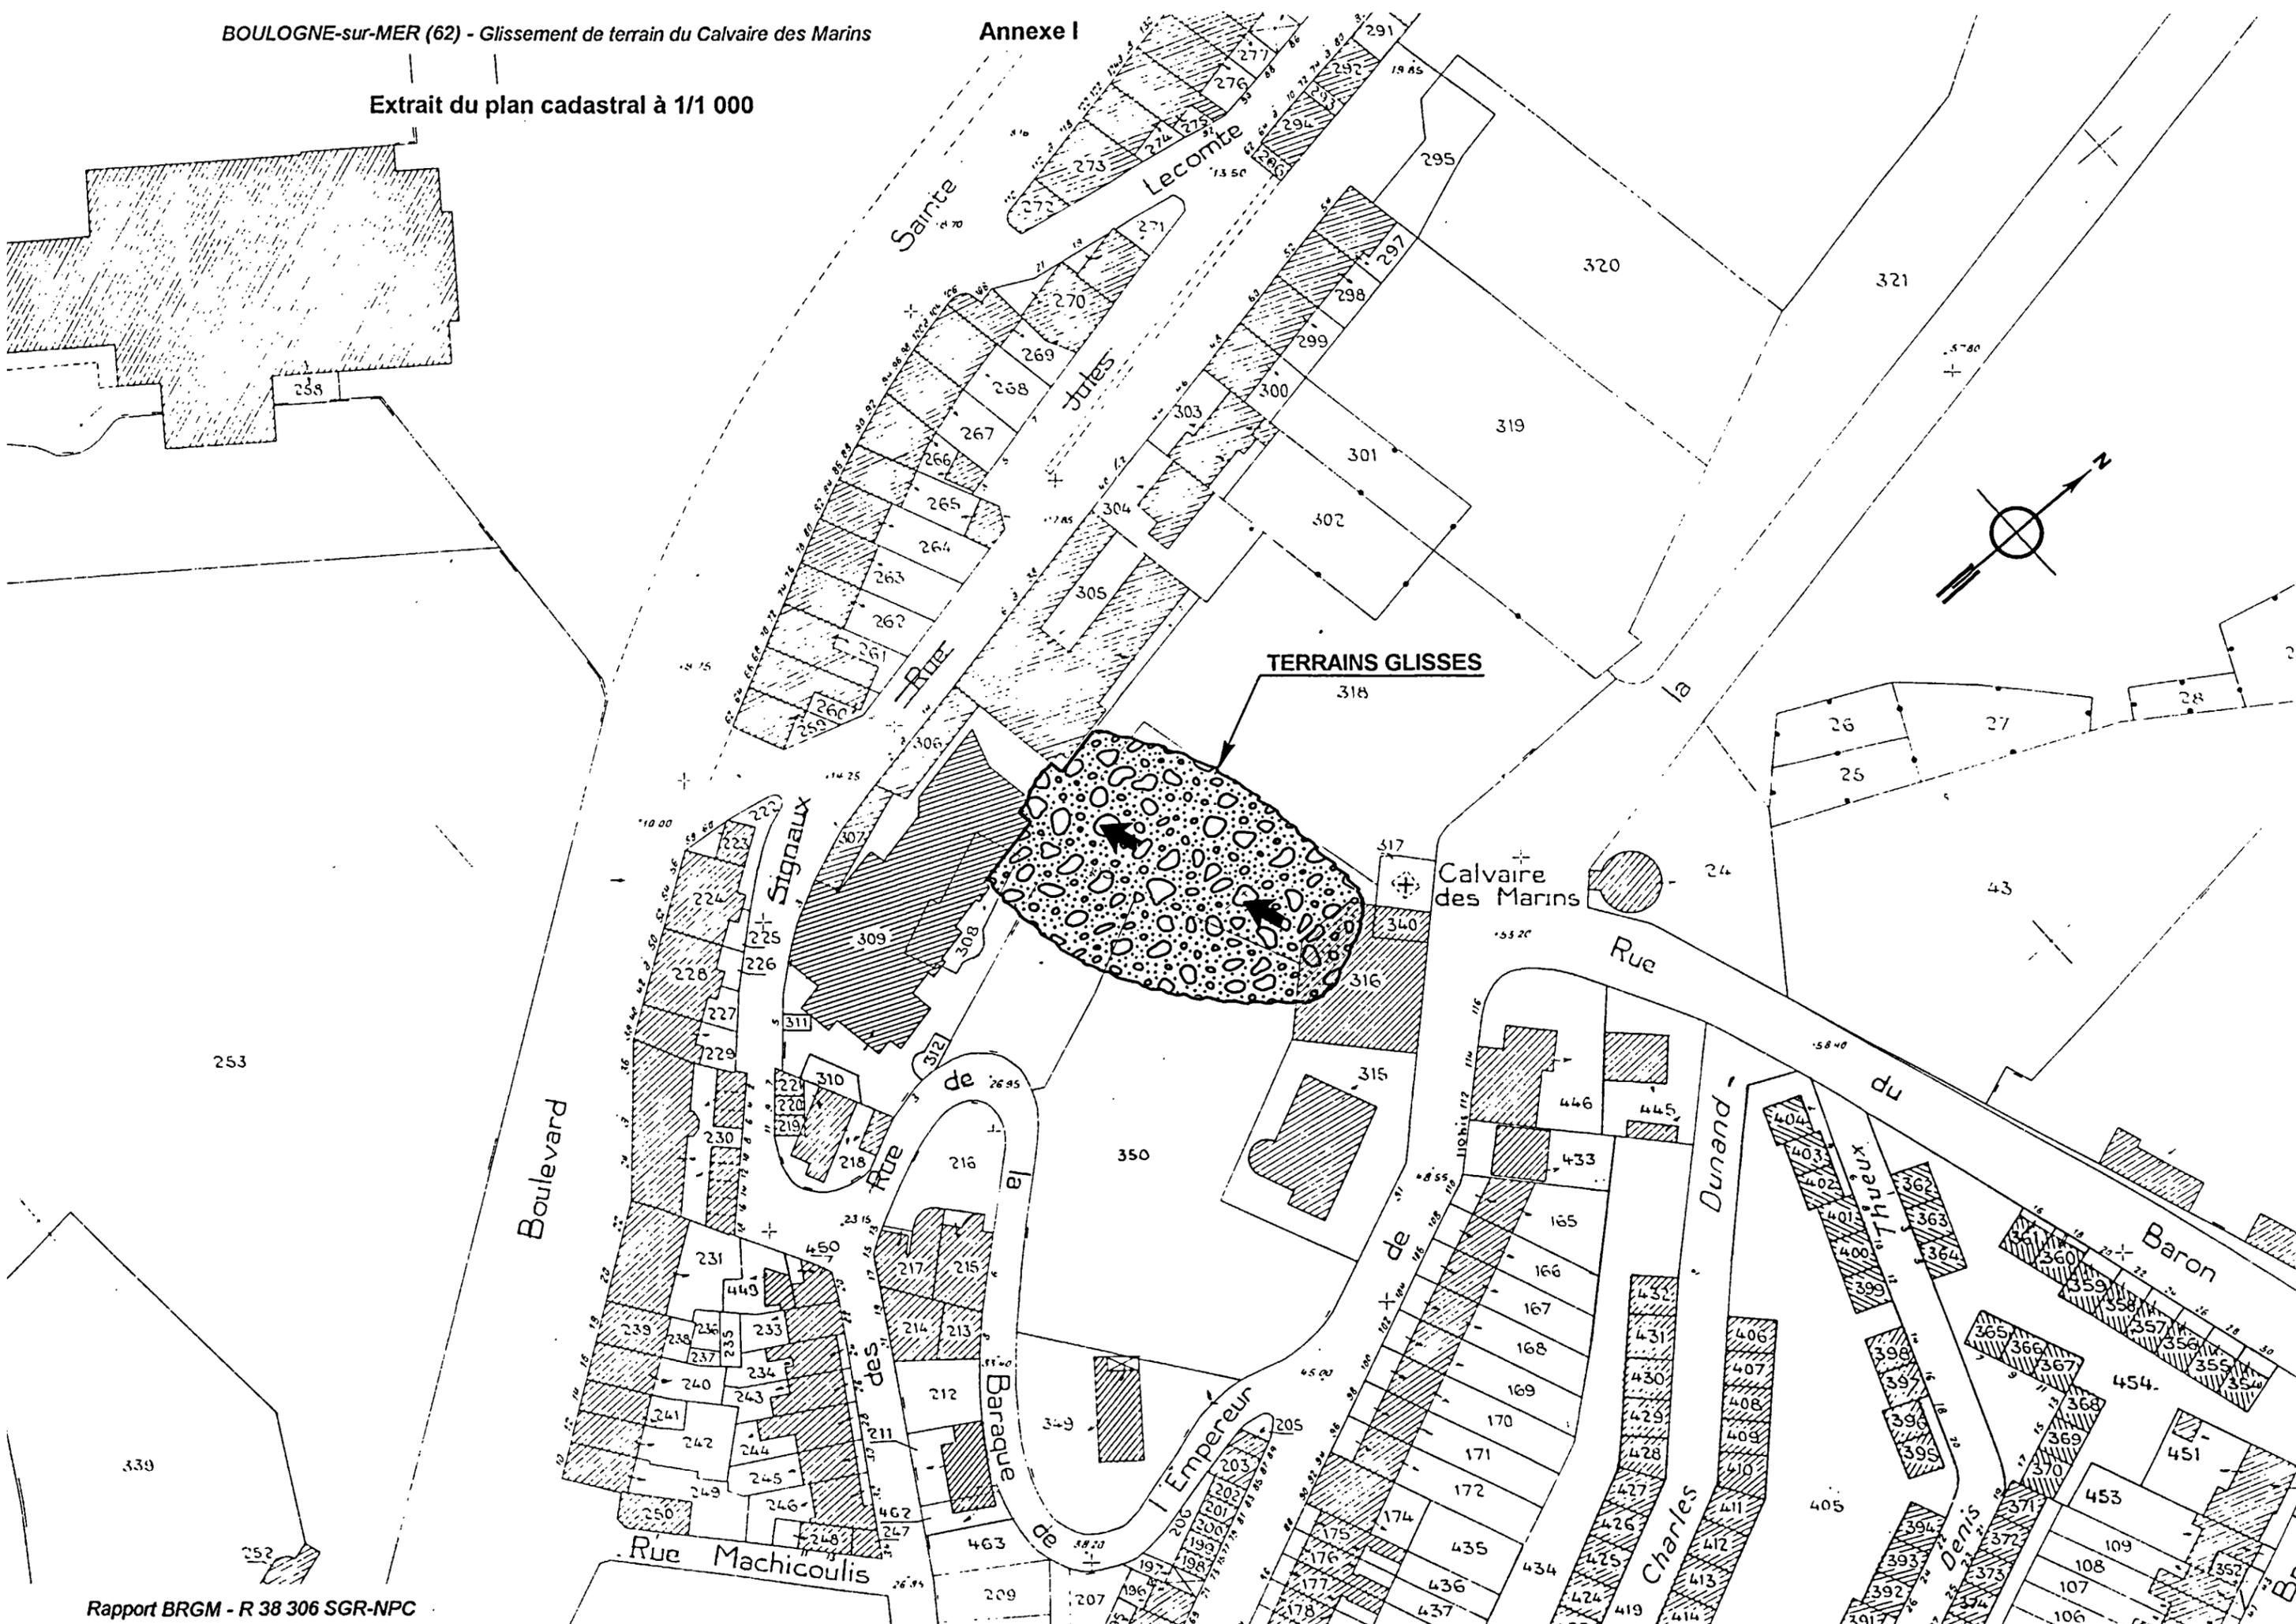
**Annexe I**

Extrait du plan cadastral à 1/1 000

Le glissement de terrain se développe entre la chapelle du Calvaire des Marins et le blockhaus qui lui est accolé d'une part, les deux immeubles collectifs de la rue des Signaux (résidence Aigues Marine) et de la rue Jules Lecomte d'autre part (annexe I). La tête du glissement prend en écharpe l'extrémité ouest de la chapelle, dont des pans de mur se sont retrouvés quelques mètres plus bas, et celle du blockhaus, dont les fondations sont dégagées sur une profondeur de l'ordre du mètre. L'escarpement principal, subvertical, montre une hauteur de 4 à 5 m ; il est apparemment taillé dans des argiles gris-bleu que l'on peut assimiler aux Argiles de Châtillon.

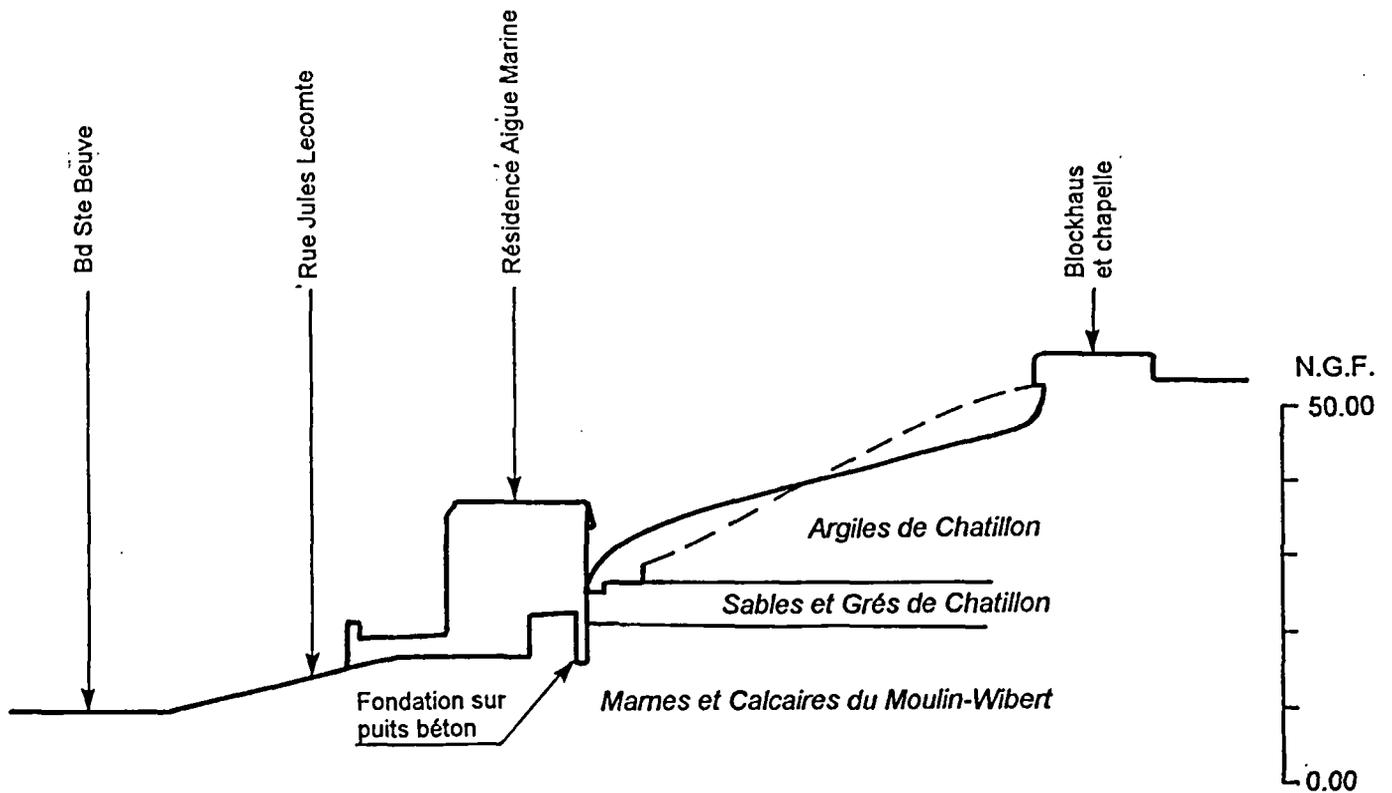
**Annexe III**

Profil schématique passant par le glissement

Echelle : 1/1000

D'après la carte géologique, les Argiles de Châtillon affleurent entre les cotes NGF +20 et +50 dans le secteur qui nous intéresse ici. Cette position, approximative compte tenu de l'échelle de la carte géologique (1/50 000), peut être précisée grâce aux coupes de sondages disponibles à proximité immédiate, et notamment celle du sondage carotté effectué par l'Entreprise MEURISSE pour la reconnaissance du site de la résidence Aigue Marine. Ce sondage permet de fixer à la cote NGF +21,3 la limite entre les Marnes et Calcaires du Moulin-Wibert et les Sables et Grès de Châtillon. Ces derniers étant généralement épais de 4 à 5 m, la base des Argiles de Châtillon devrait se situer vers +25/+26 NGF (annexe III).

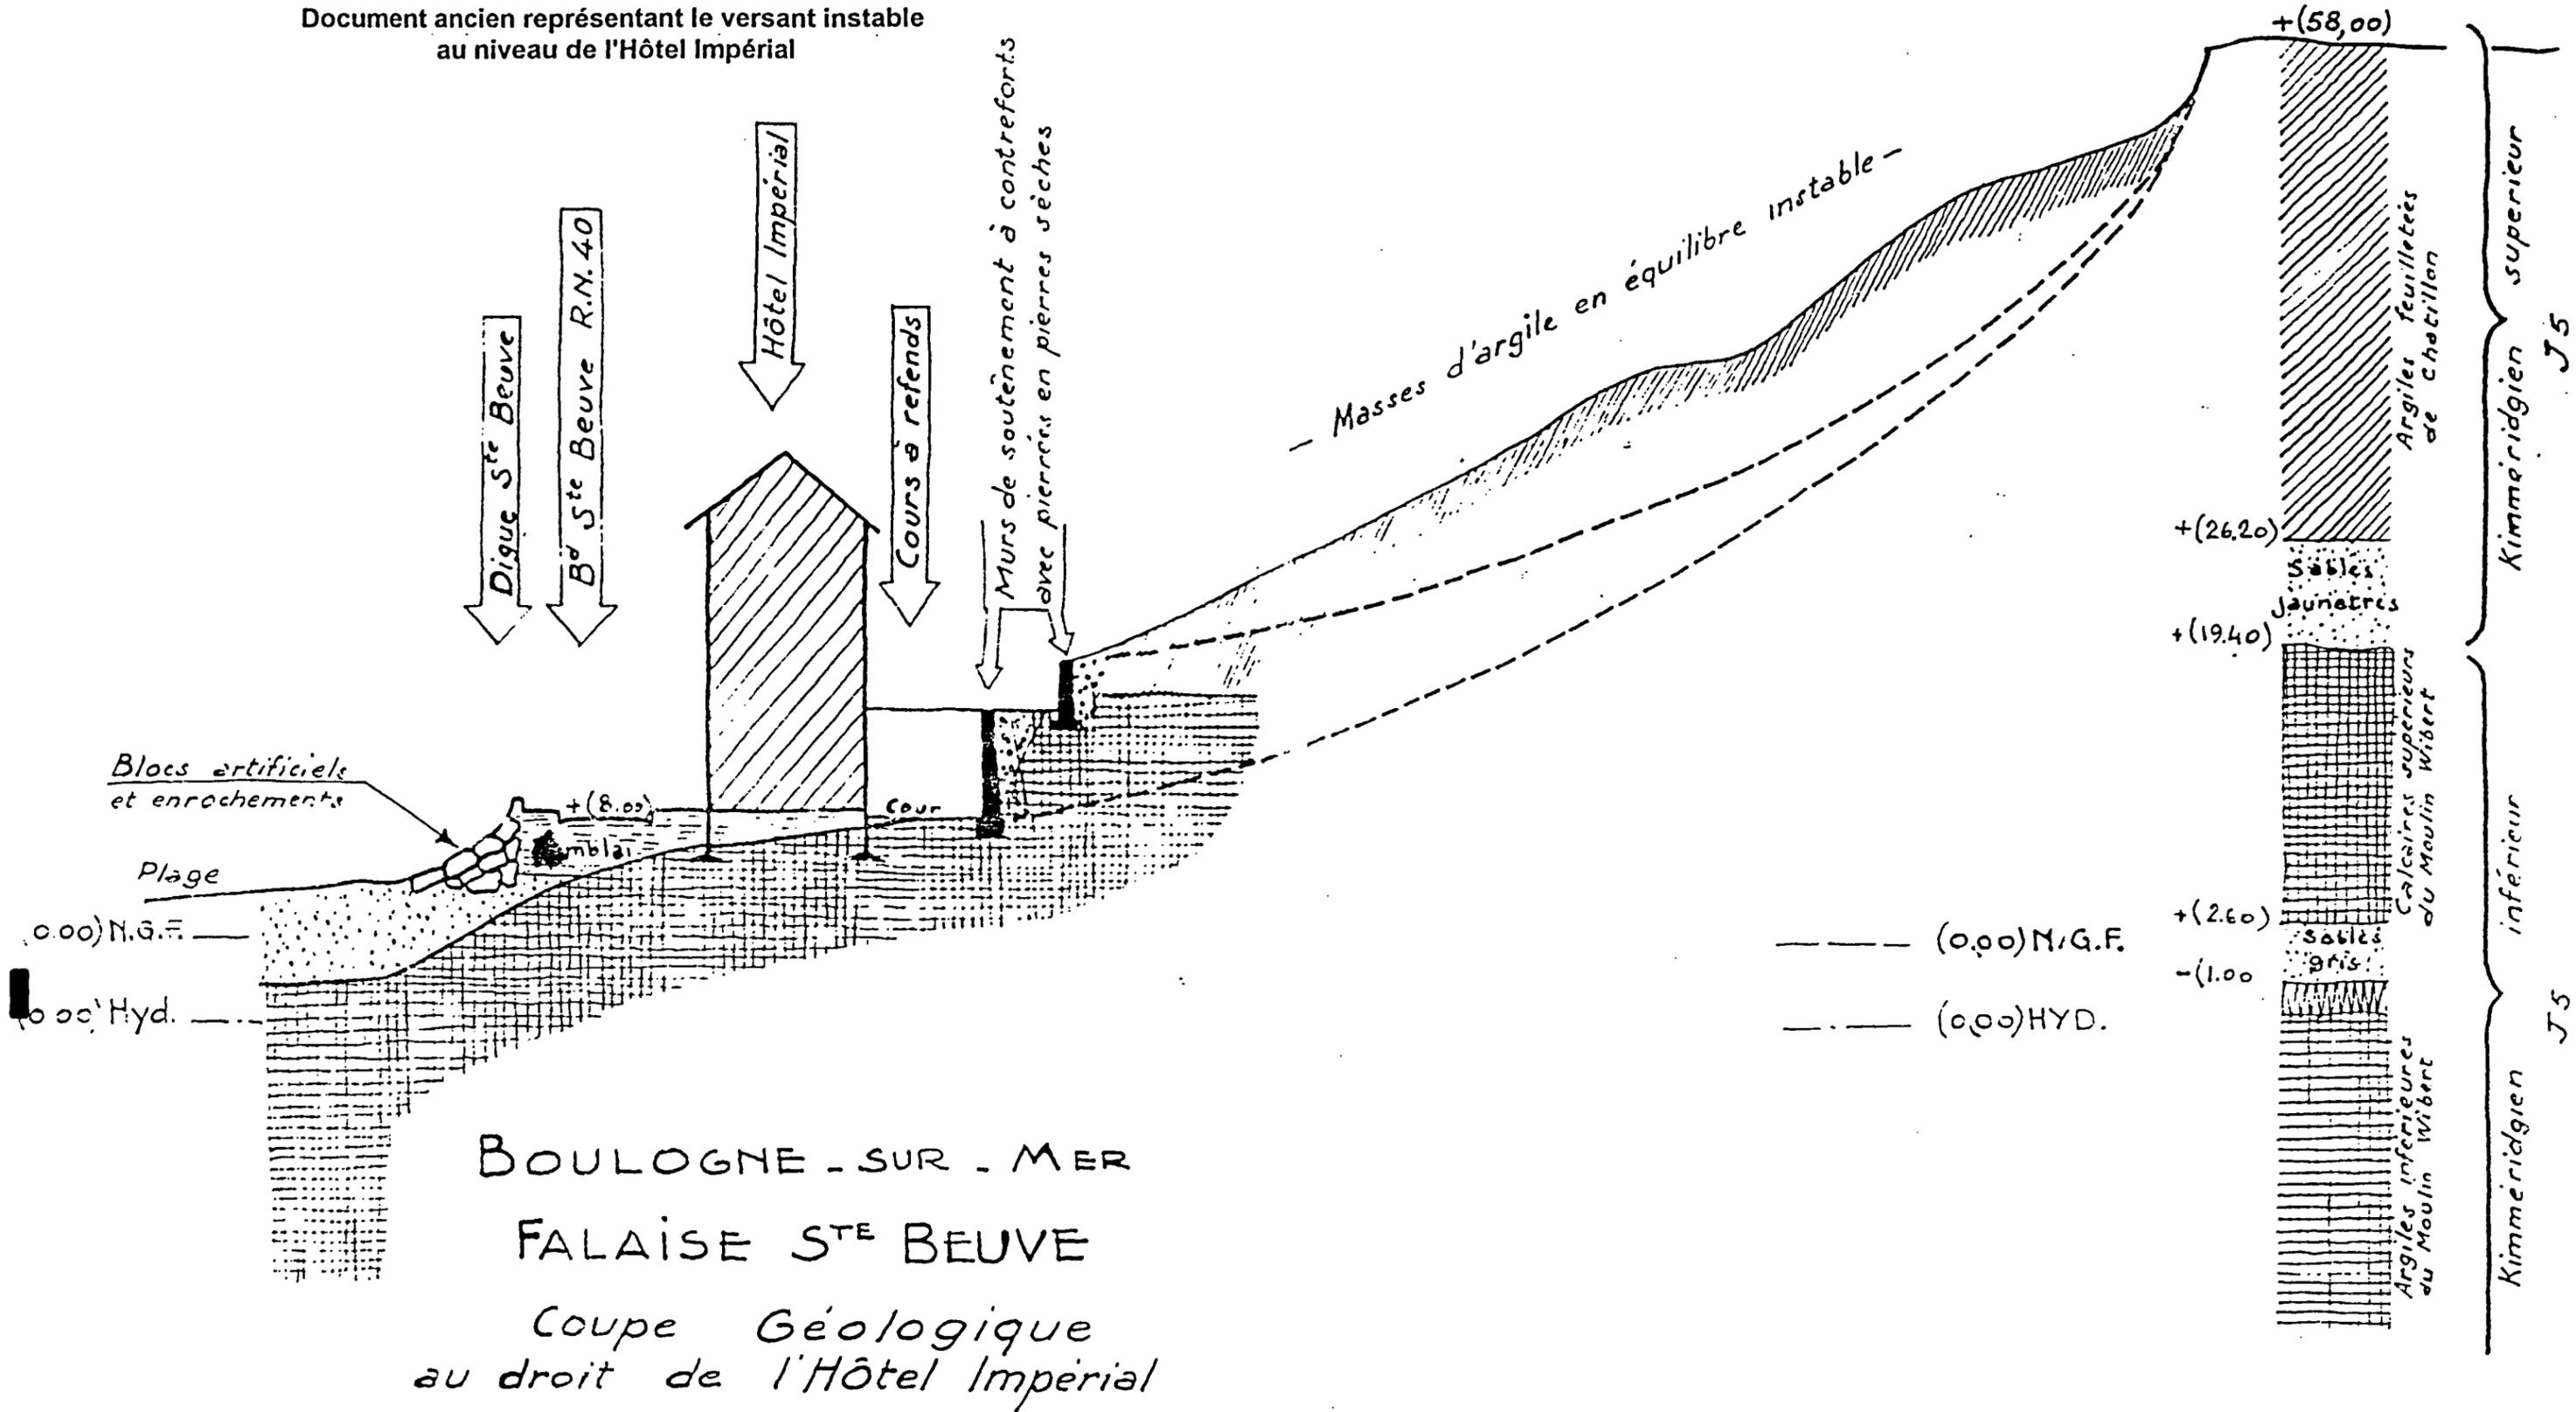
**Annexe IV**

Document ancien représentant le versant instable au niveau de l'Hôtel Impérial

Longueurs  $\frac{1}{8000}$  (1/25 p.m.)  
 Hauteurs  $\frac{1}{4000}$  (2/5 p.m.)  
 + (-) en N.G.F.

Les Argiles de Châtillon sont connues de longue date pour leur instabilité en versant. En 1930, d'importants glissements survenus derrière le Grand Hôtel du Pavillon Impérial, 250 m au Nord du glissement actuel, leur ont été attribués ; ils ont fait la une des journaux de l'époque<sup>(1)</sup> et ont été rapportés dans les Annales de la Société Géologique du Nord<sup>(2)</sup> (annexe IV).

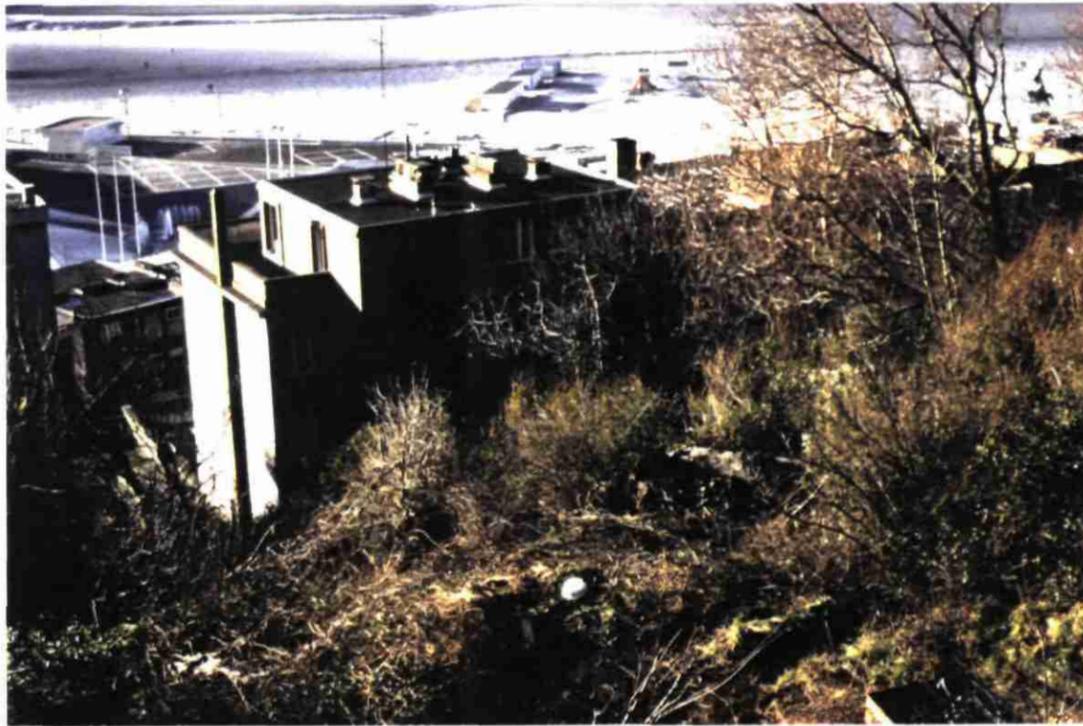
Annexe V a

Tête du glissement

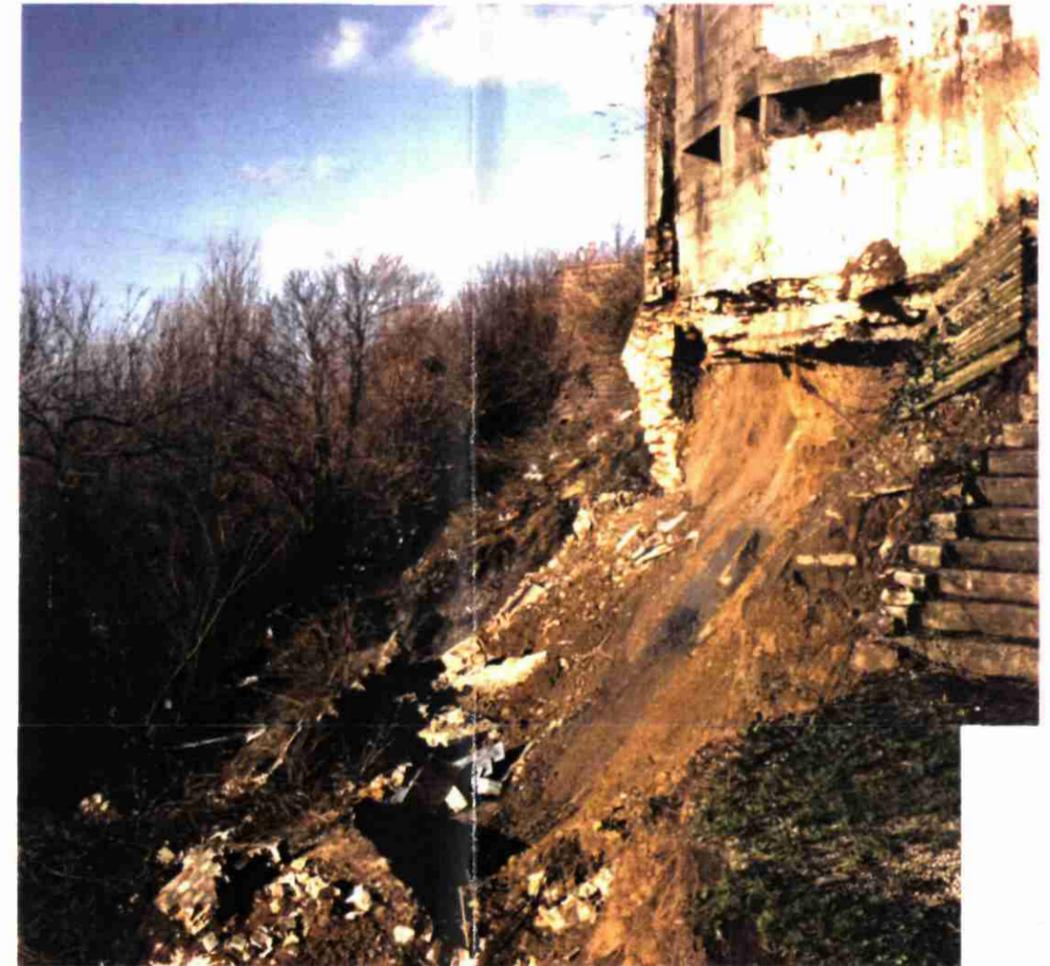
Pied du glissement, vu depuis la propriété DELPIERRE

Le bourrelet de pied du glissement a atteint les deux immeubles cités plus haut, entraînant les enrochements mis en place pour fixer un petit glissement antérieur.

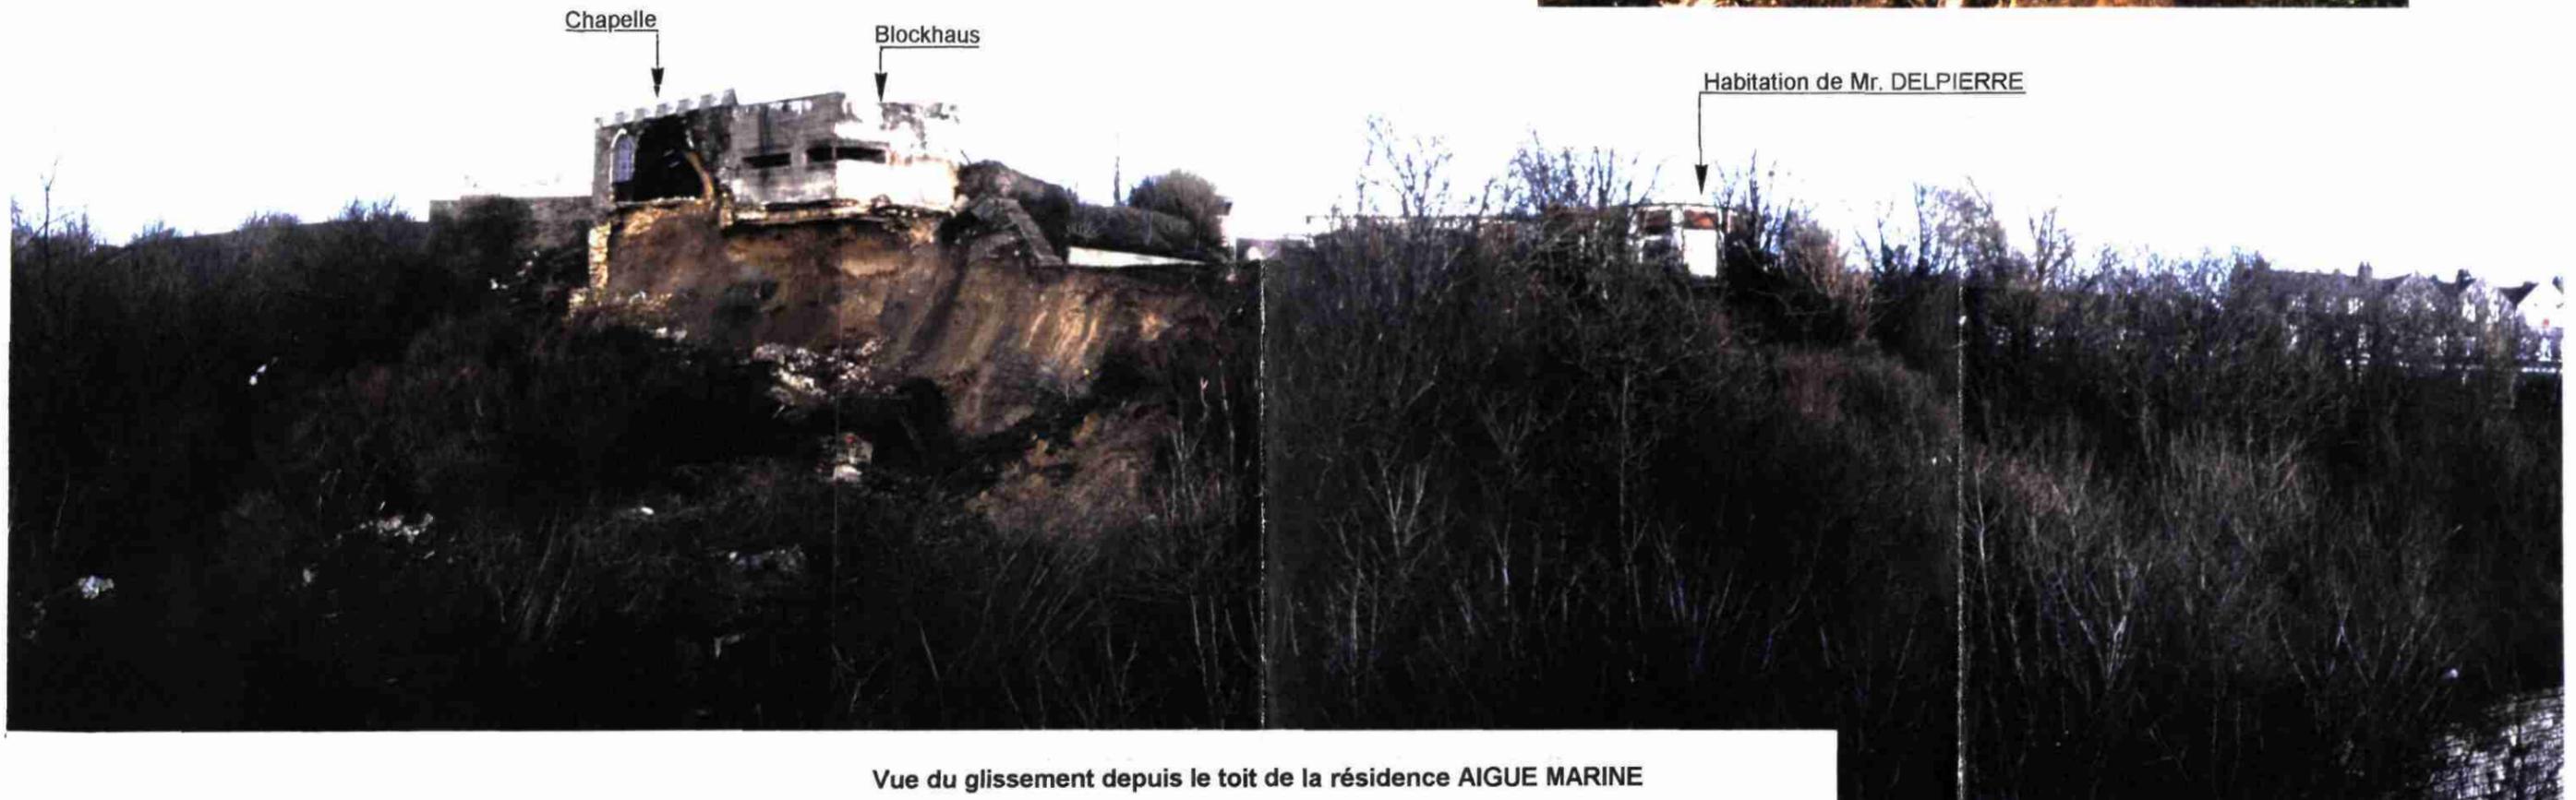
Chapelle

Blockhaus

Habitation de Mr. DELPIERRE

En fait, le problème le plus important est lié à la présence, en haut du versant, du blockhaus hérité de la dernière guerre. Cet ouvrage monolithique, dont le poids dépasse sans doute les 600 tonnes, déborde de plus d'un mètre la tête du glissement. Si ce dernier continue à évoluer, on peut, au pire, redouter la chute du blockhaus, et ce dans des conditions qu'il nous est impossible de prévoir. Le cas le plus dramatique, heureusement très peu probable, verrait le blockhaus rouler jusqu'au pied du glissement et détruire les deux immeubles collectifs, avec peut-être des conséquences pour les propriétés riveraines du boulevard Sainte-Beuve. C'est ce cas de figure ultra-pessimiste qui a déterminé l'évacuation des plus exposées de ces propriétés pendant la période nocturne.

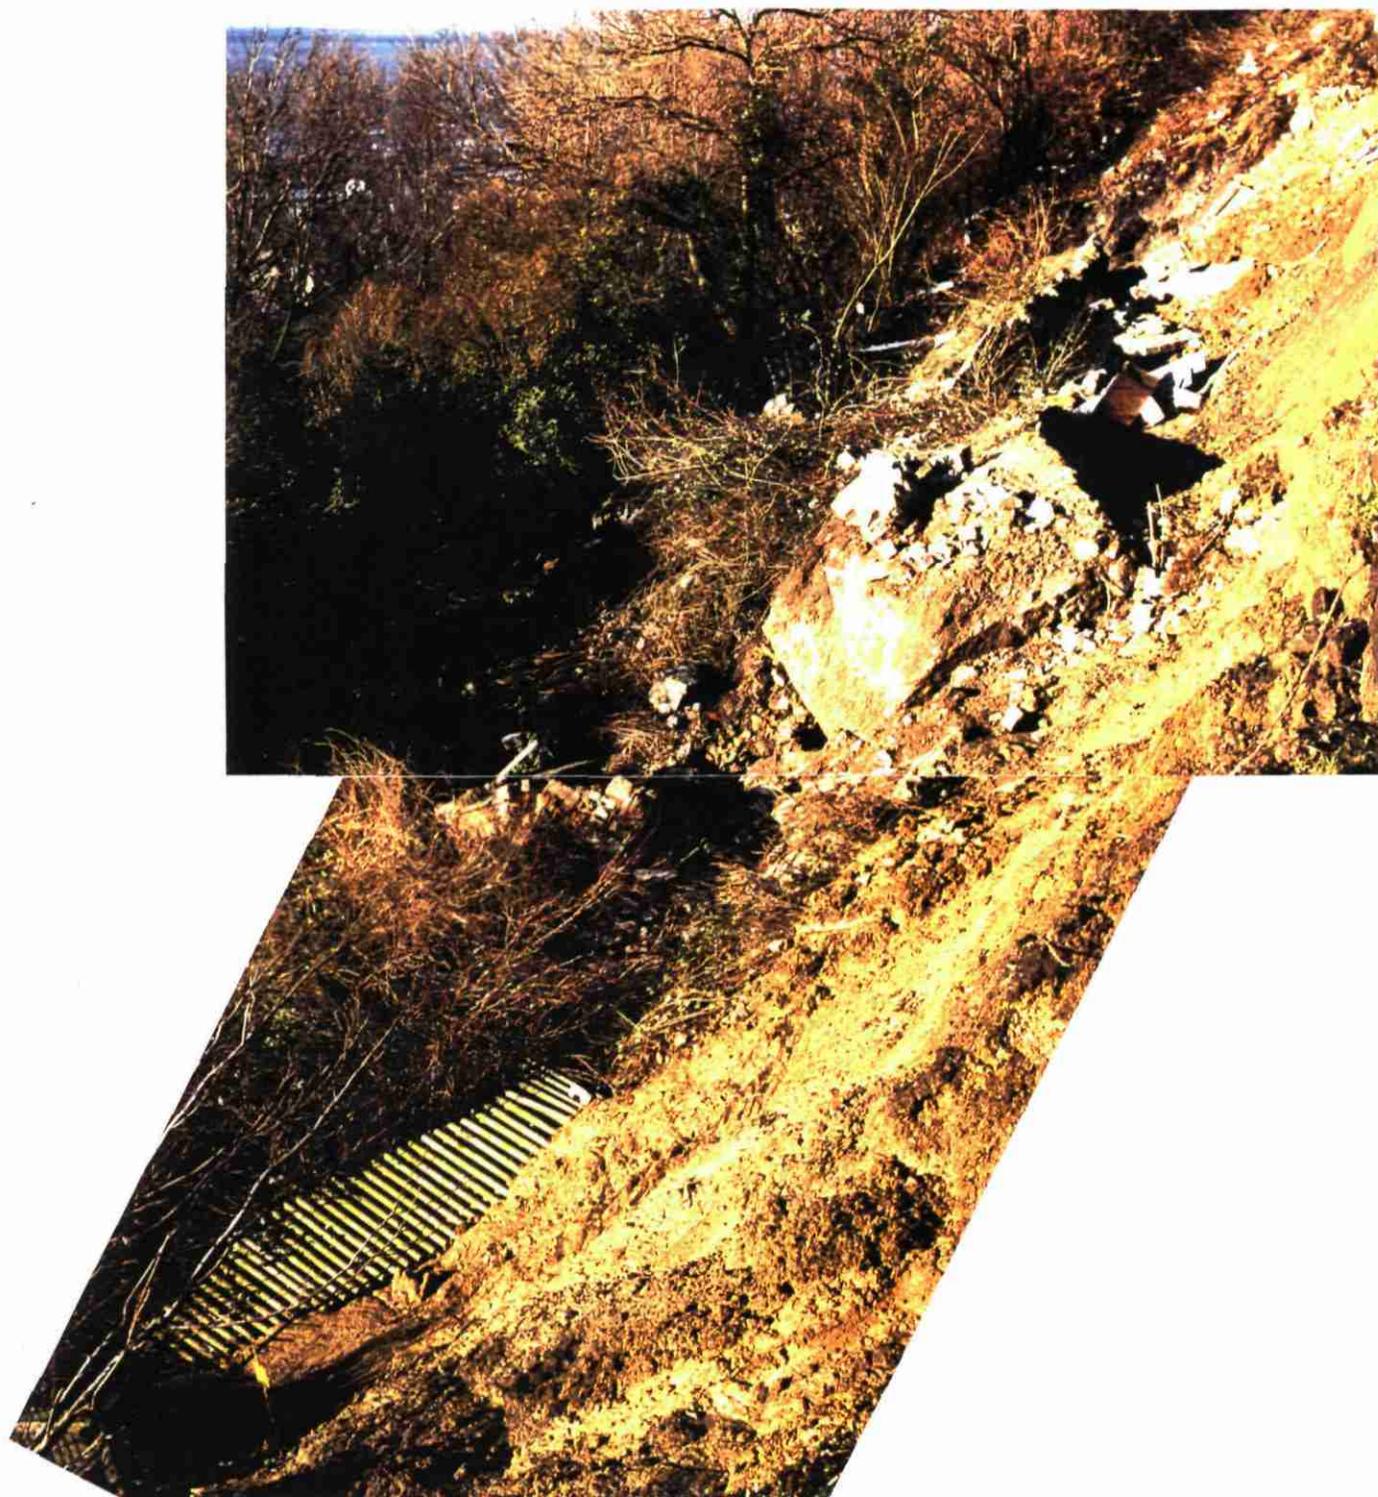
Vue du glissement depuis le toit de la résidence AIGUE MARINE
