## *Inventaire de sept concessions minières dans le département des Hautes-Alpes*

Etude réalisée dans le cadre des actions de Service public du BRGM 96 G 323

août 1996

R 39042

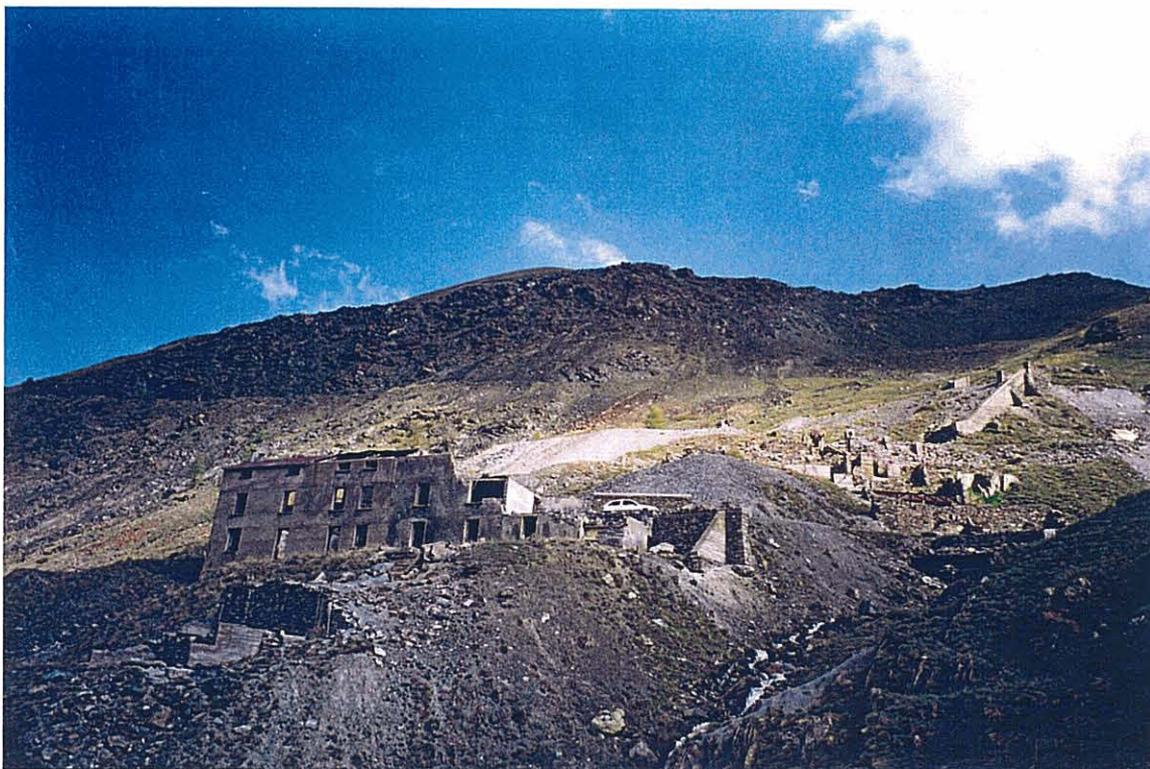
**Photo n° 1 : Concession de Closis, vue des principaux vestiges de la mine depuis le bas (ruisseau). Le bâtiment en ruines est sur la gauche et le plan incliné sur la droite (photo prise depuis le travers banc n° 5)**

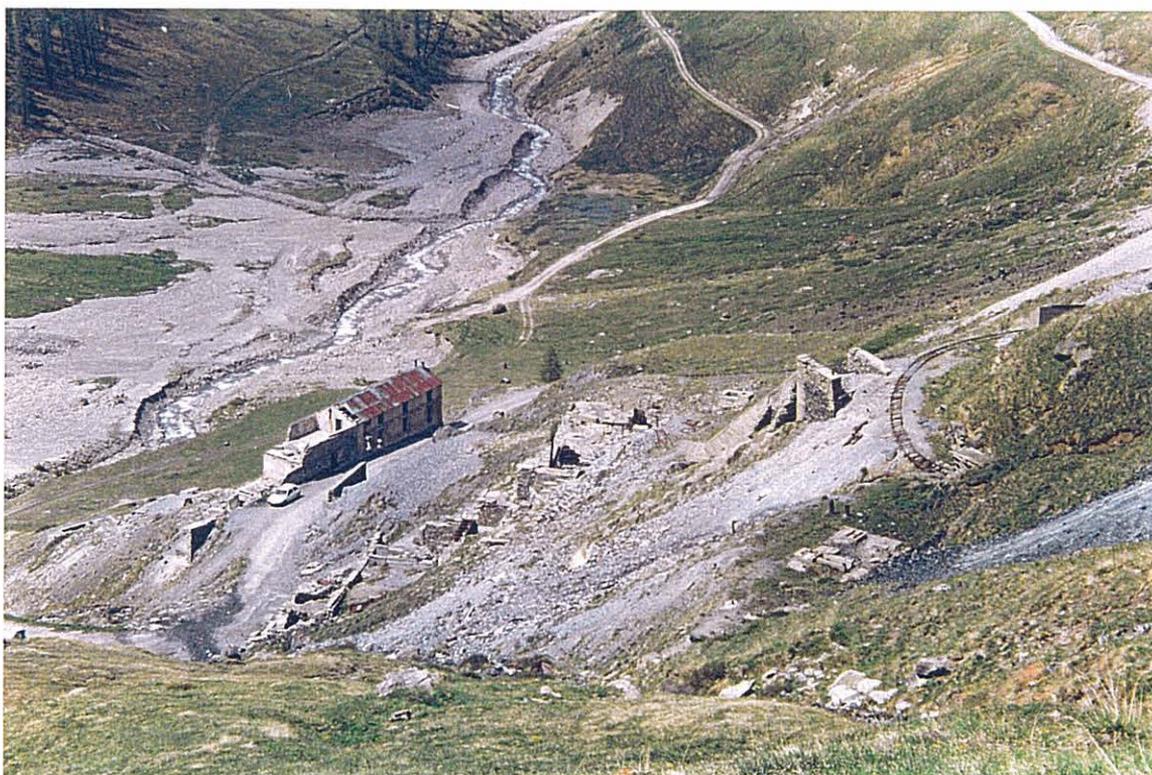
**Photo n° 2 : Concession de Closis, vue plongeante sur la partie inférieure du site (bâtiment et installations de traitement du minerai) depuis le travers banc n° 4.**

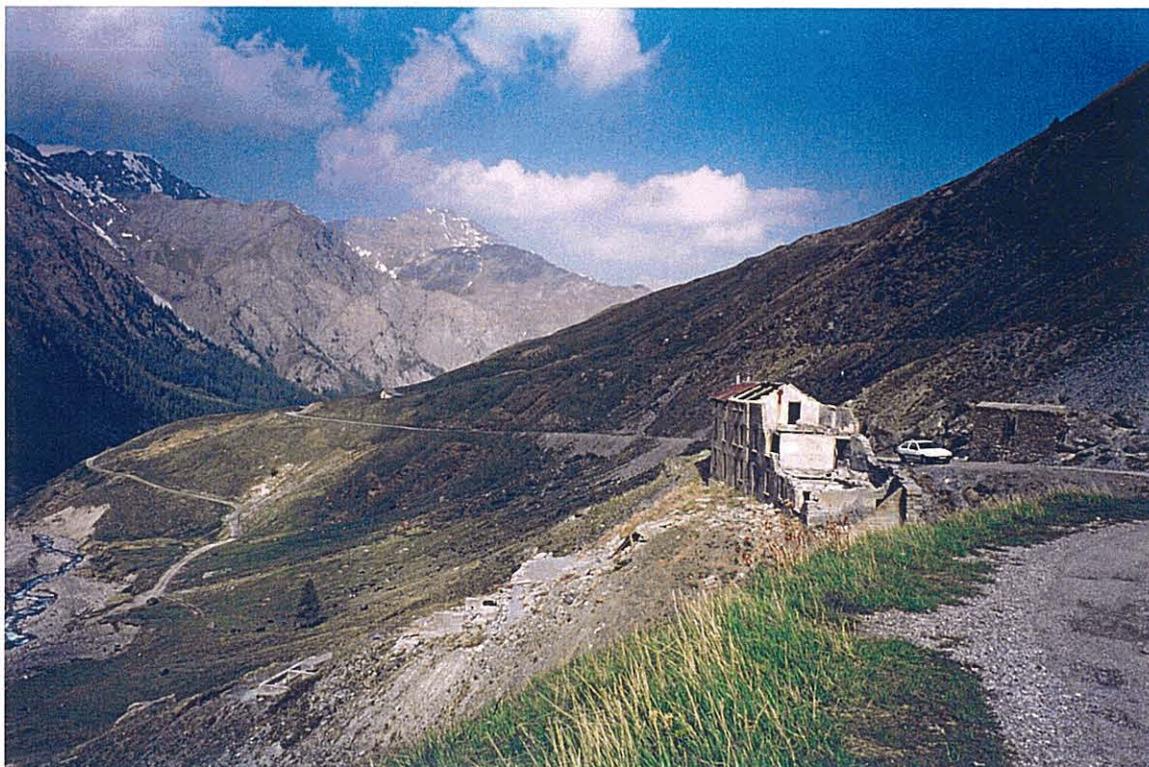
**Photo n° 3 : Concession de Closis, vue d'est en ouest de la partie inférieure du site avec le bâtiment en ruines en bordure de route et les bassins de décantation à l'aval.**

Il est recommandé de raser le bâtiment à étage situé en bordure de route qui constitue à la fois une nuisance paysagère et une menace pour la sécurité.

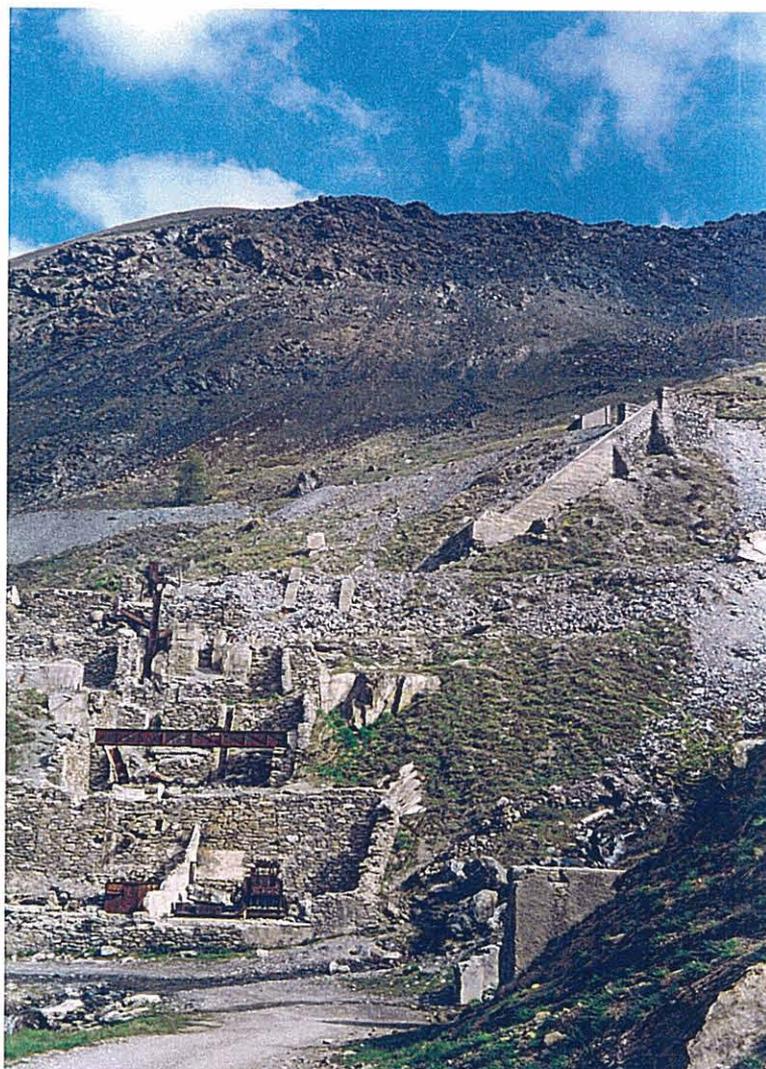
**Photo n° 4 : Concession de Closis, vue des installations de transport (plan incliné) et de traitement du minéral entre le travers banc n° 4 et la route.**

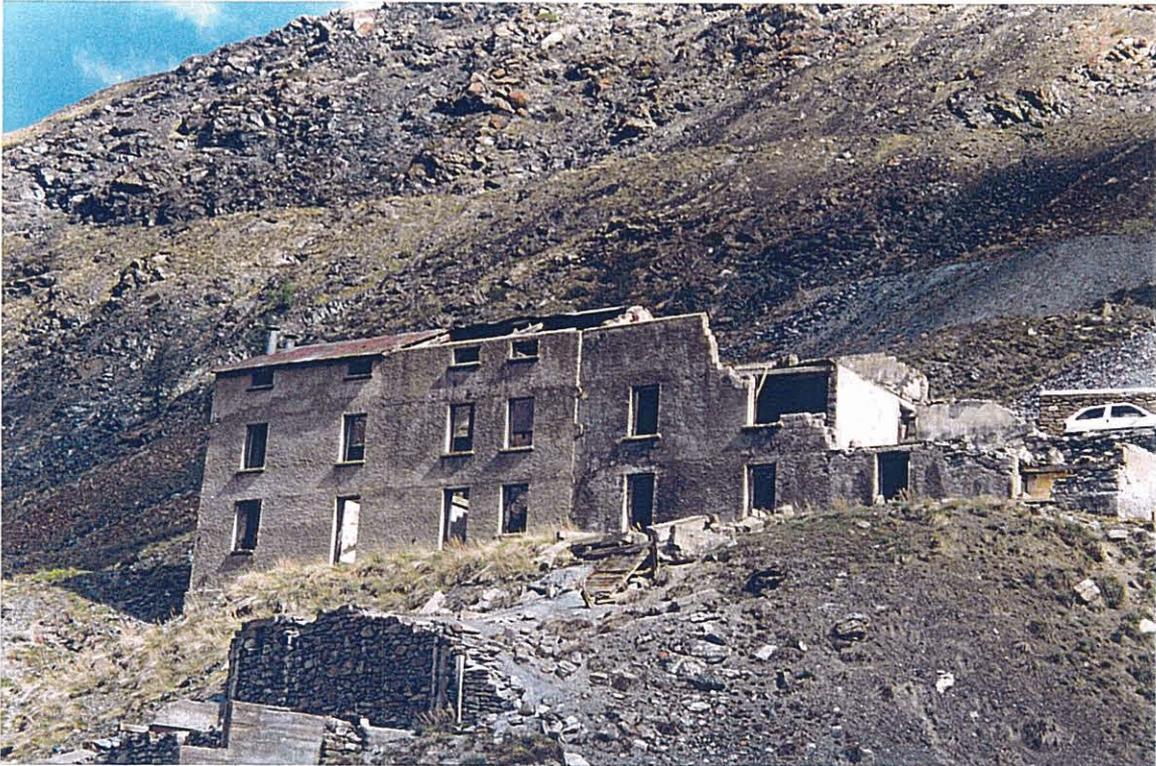
**Photo n°5 :** Concession de Closis, détails du grand bâtiment en ruines près de la route

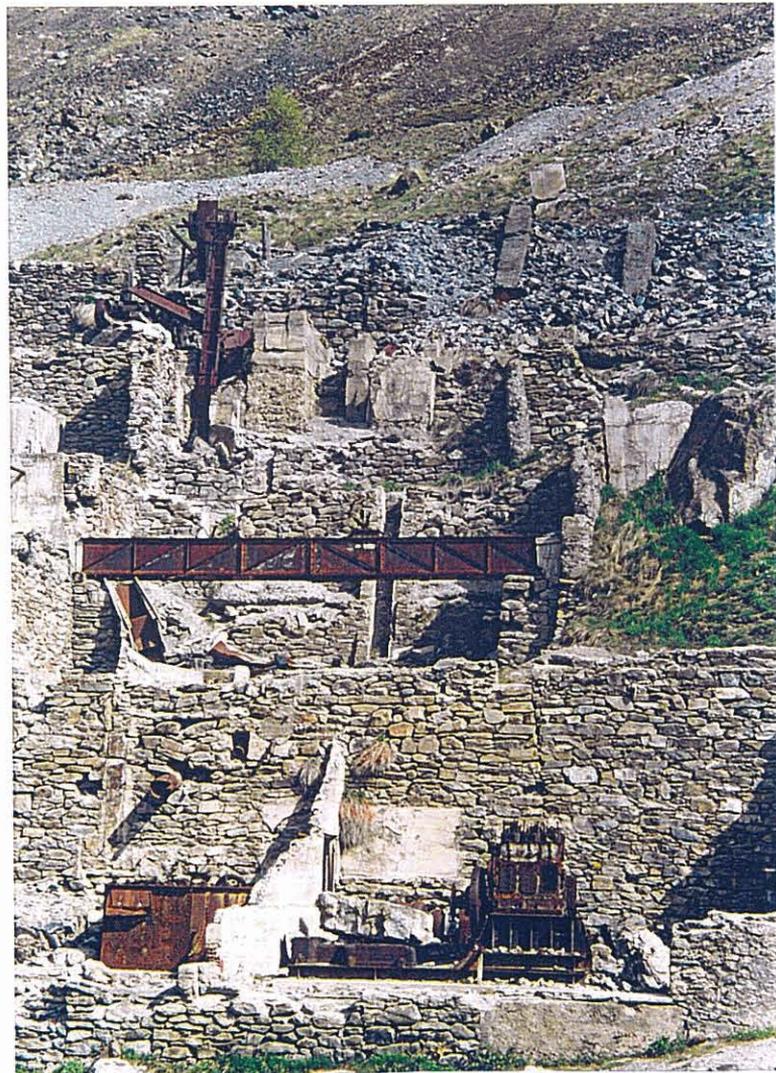
**Photo n° 6 :** Concession de Closis, Détails des vestiges des installations de traitement de minerai (3 étages) au dessus de la route.

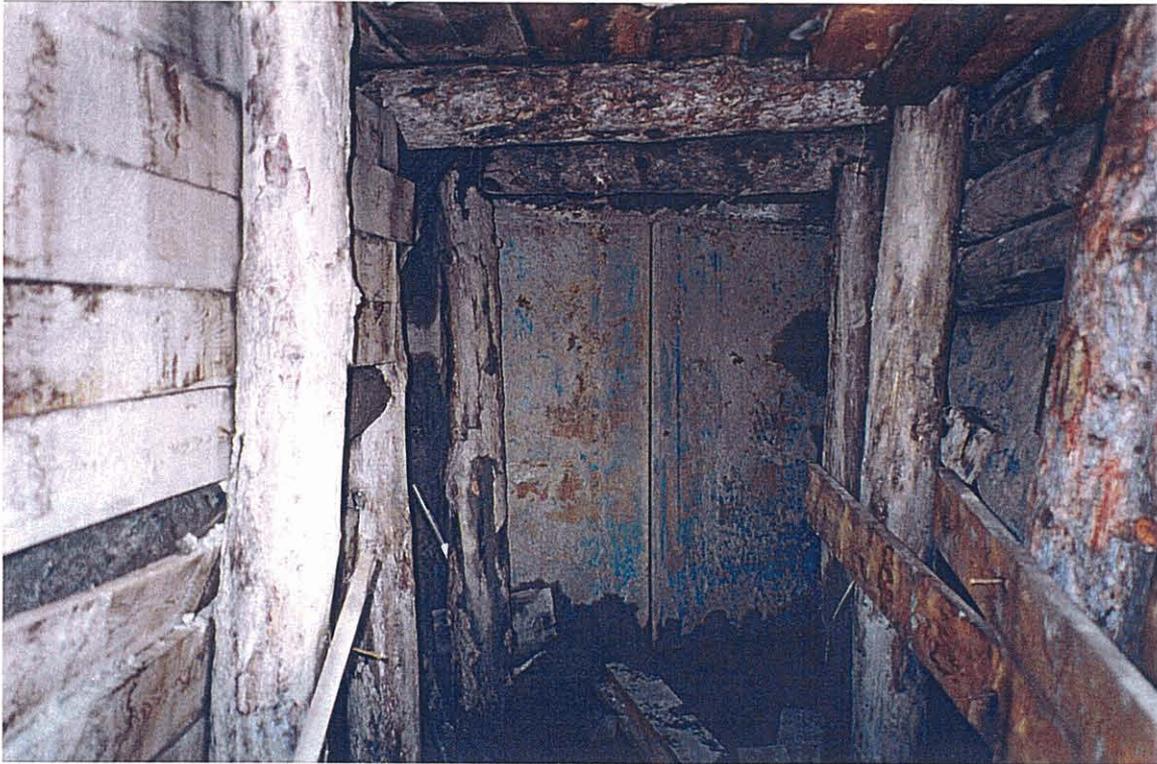
**Photo n°7: Concession de Closis, travers banc n° 2: vue de la porte métallique et du boisage récemment installés par les archéologues pour protéger l'entrée du travers banc.**

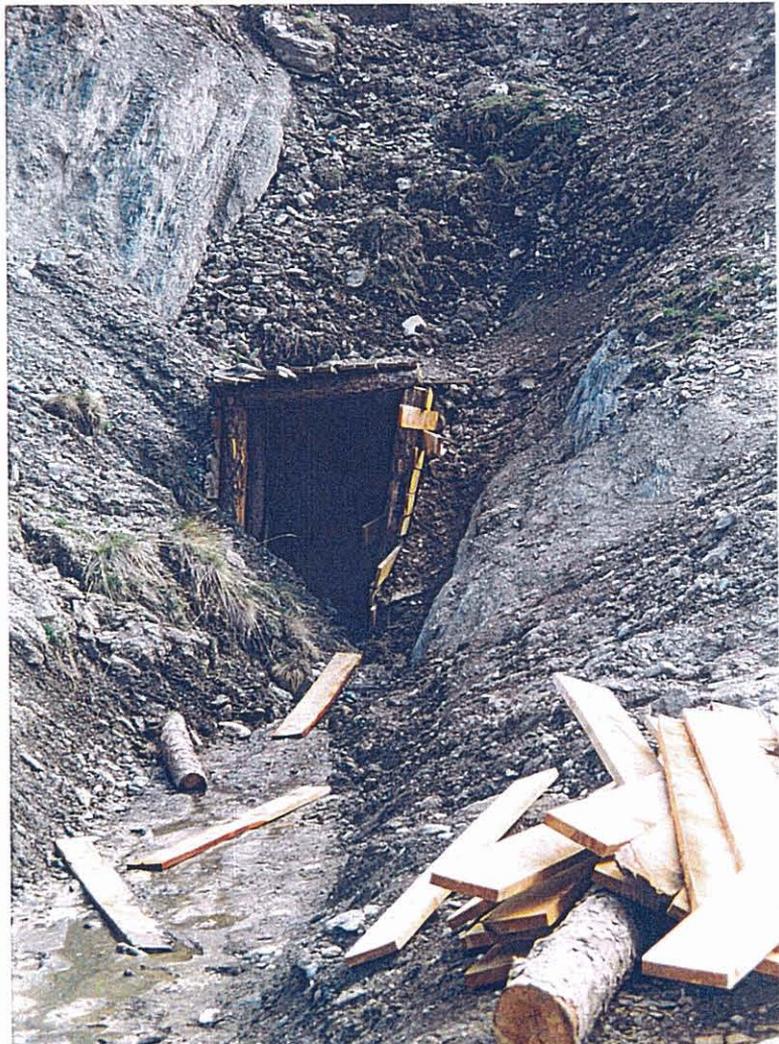
**Photo n° 8 : Concession de Closis, travers banc n° 2:**  
Vue du boisage extérieur mis en place pour protéger l'entrée du travers banc (porte métallique ci dessus)

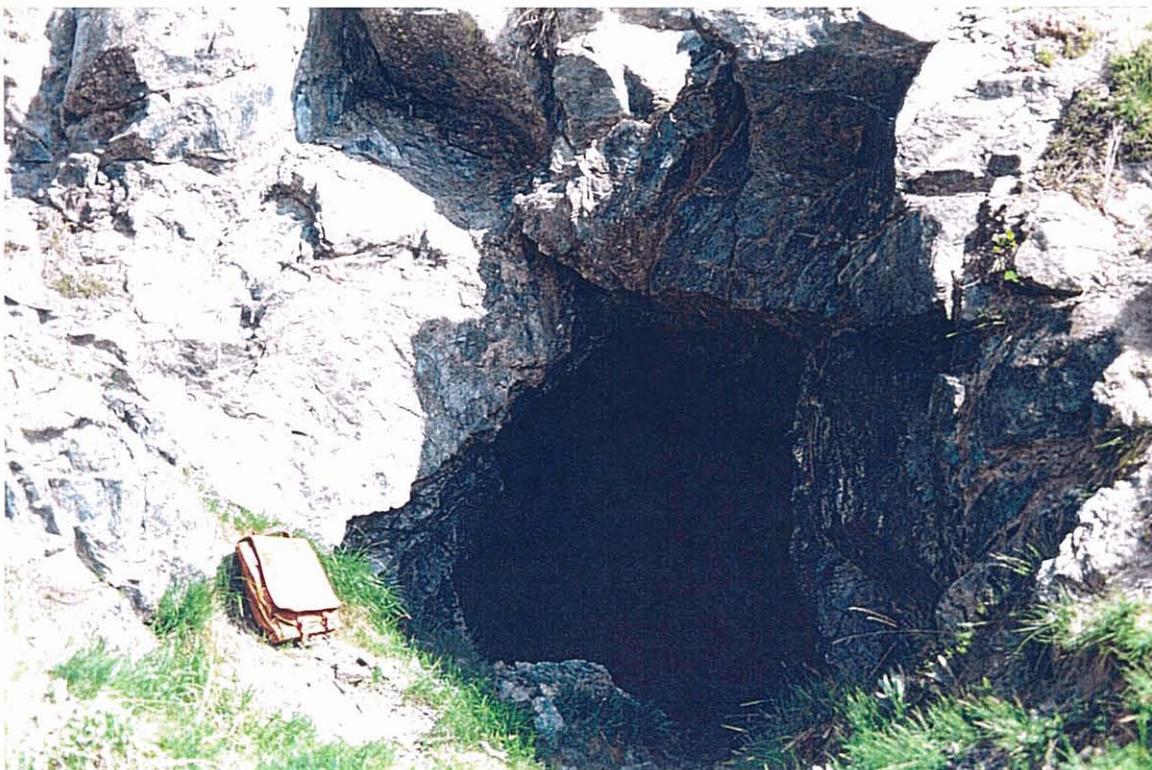
**Photo n° 9: Concession de Closis, poudrerie:** vue de la grande entrée de galerie creusée dans la roche verte massive et saine (serpentine). Profonde de seulement une dizaine de mètres, cette galerie est supposée être la poudrerie de la mine.

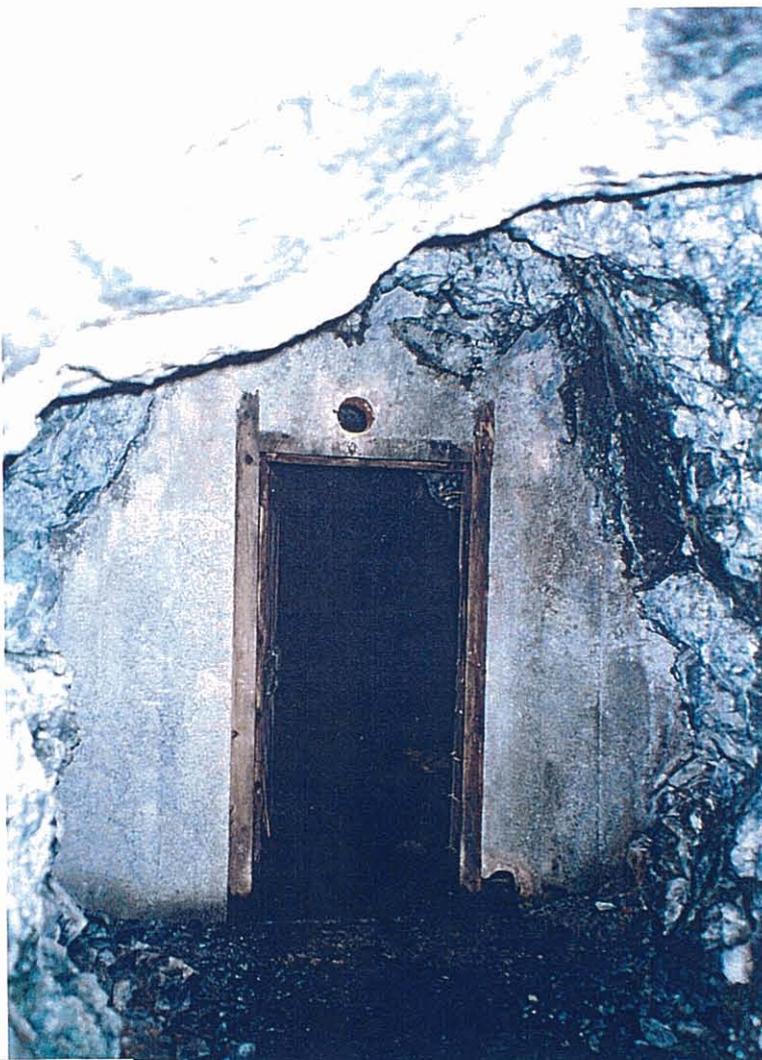
**Photo n° 10: Concession de Closis, Poudrerie:**  
Vue du cadre maçonné et de la porte situés à l'intérieur de la grande galerie (2,50 x 2 m) que l'on suppose être la poudrerie, juste au dessus du travers banc n° 4.

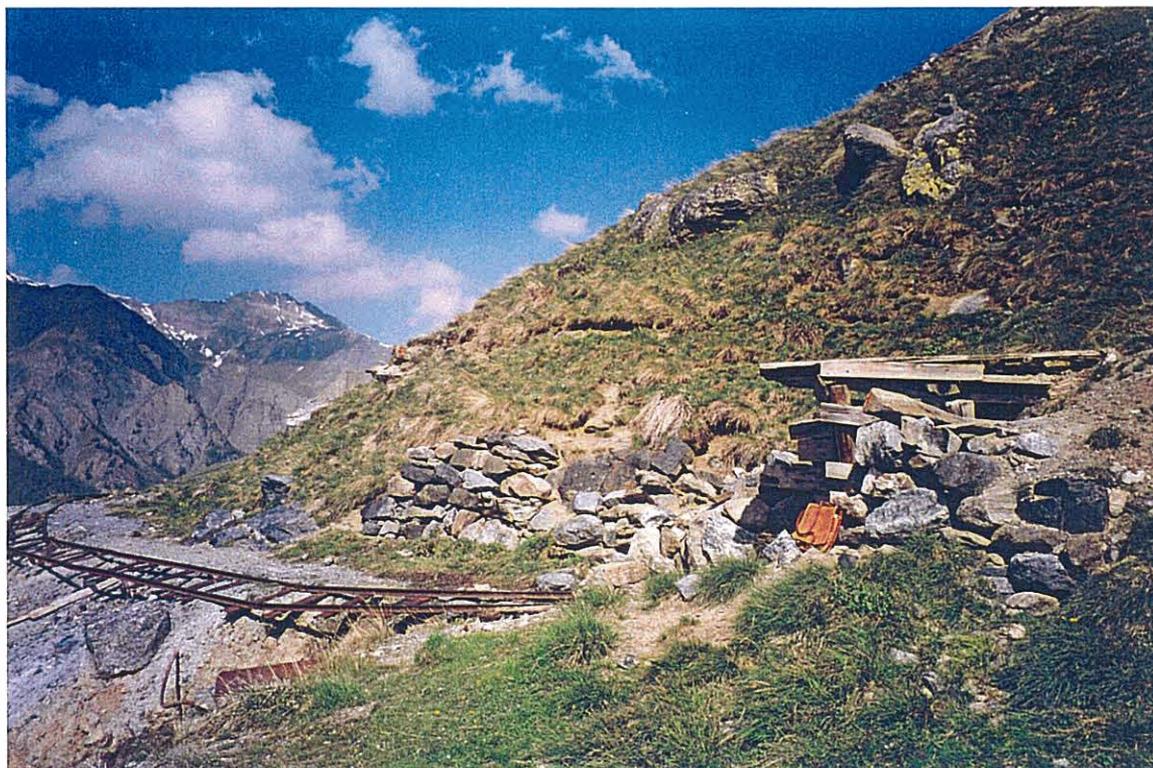
**Photo n° 11: Concession de Closis, travers banc n°4:** vue de l'entrée boisée et effondrée du travers banc n° 4. Ce travers banc est facilement identifiable par les rails encore en place.

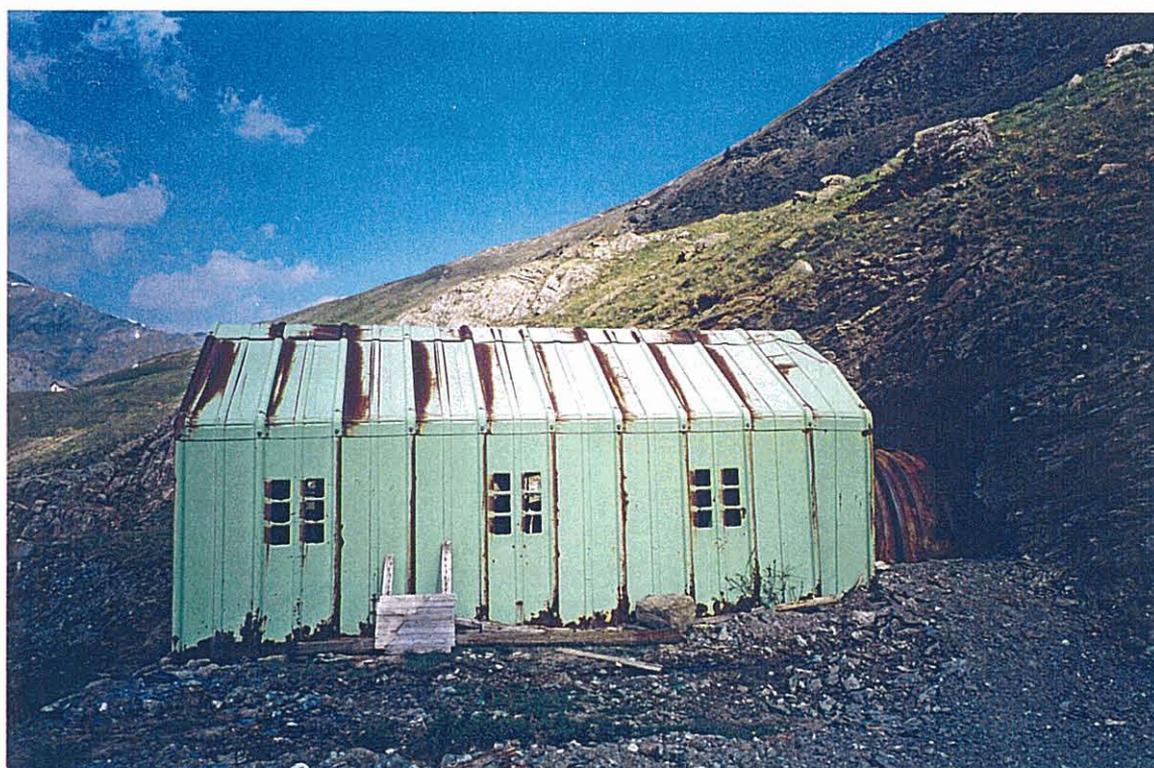
**Photo n° 12: Concession de Closis, entrée du travers banc n° 5:** cette entrée est repérable de loin grâce à l'abri en tôles de couleur verte placé juste devant le travers banc. Elle est située dans le fond de la vallée, près du ruisseau

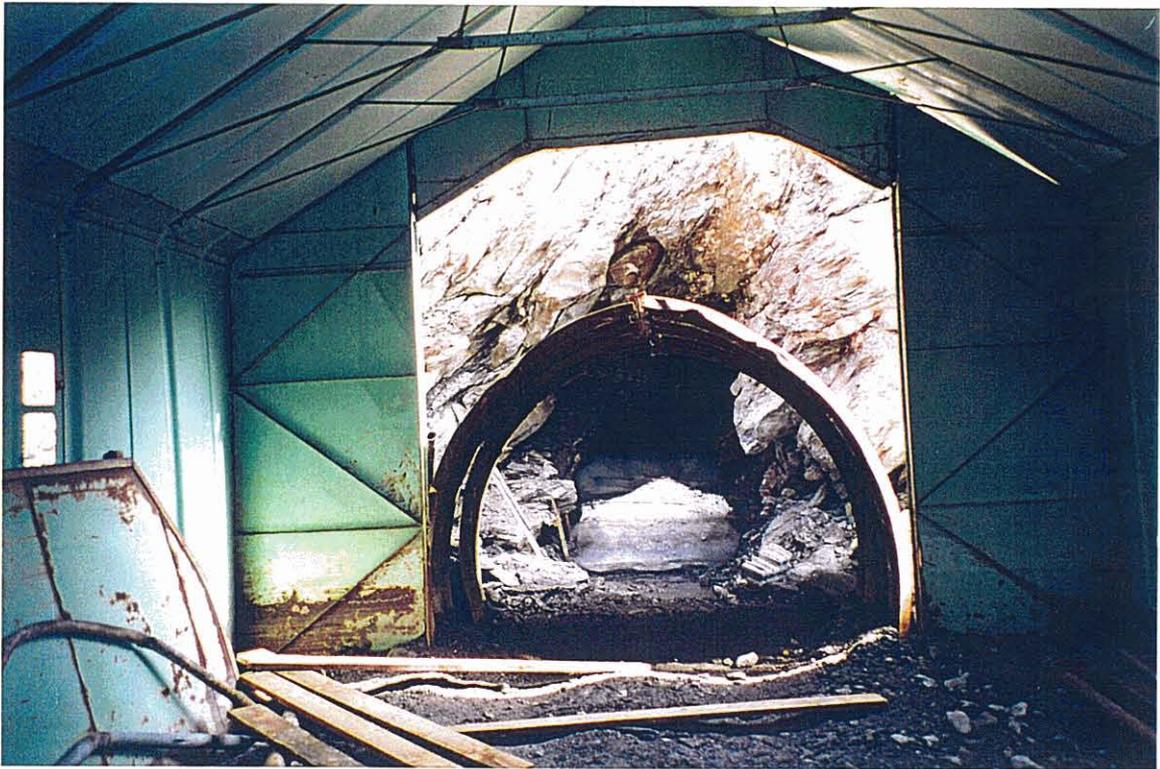
**Photo n° 13: Concession de Closis, travers banc n°5: vue de l'entrée avec l'abri en tôles, les arceaux métalliques et la glace qui en juin remplissait encore la moitié inférieure de la galerie. Les archéologues prévoient de mettre en place une porte métallique fermée à clef .**

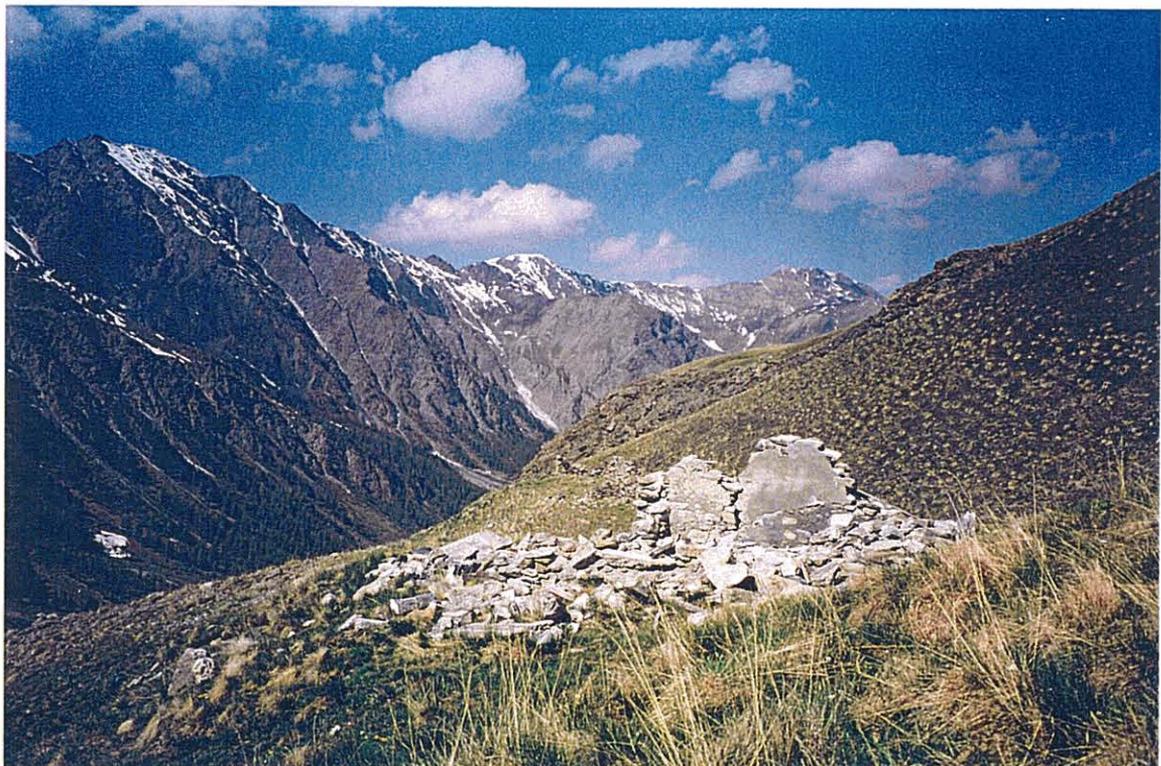
**Photo n° 14: Concession de Closis, vestiges de la cabane de Piniliere: cette cabane est portée sur la carte à 1/25 000 de l'IGN car elle constituait à la fois un repère et un abri dans la montagne. Elle est aujourd'hui totalement détruite**

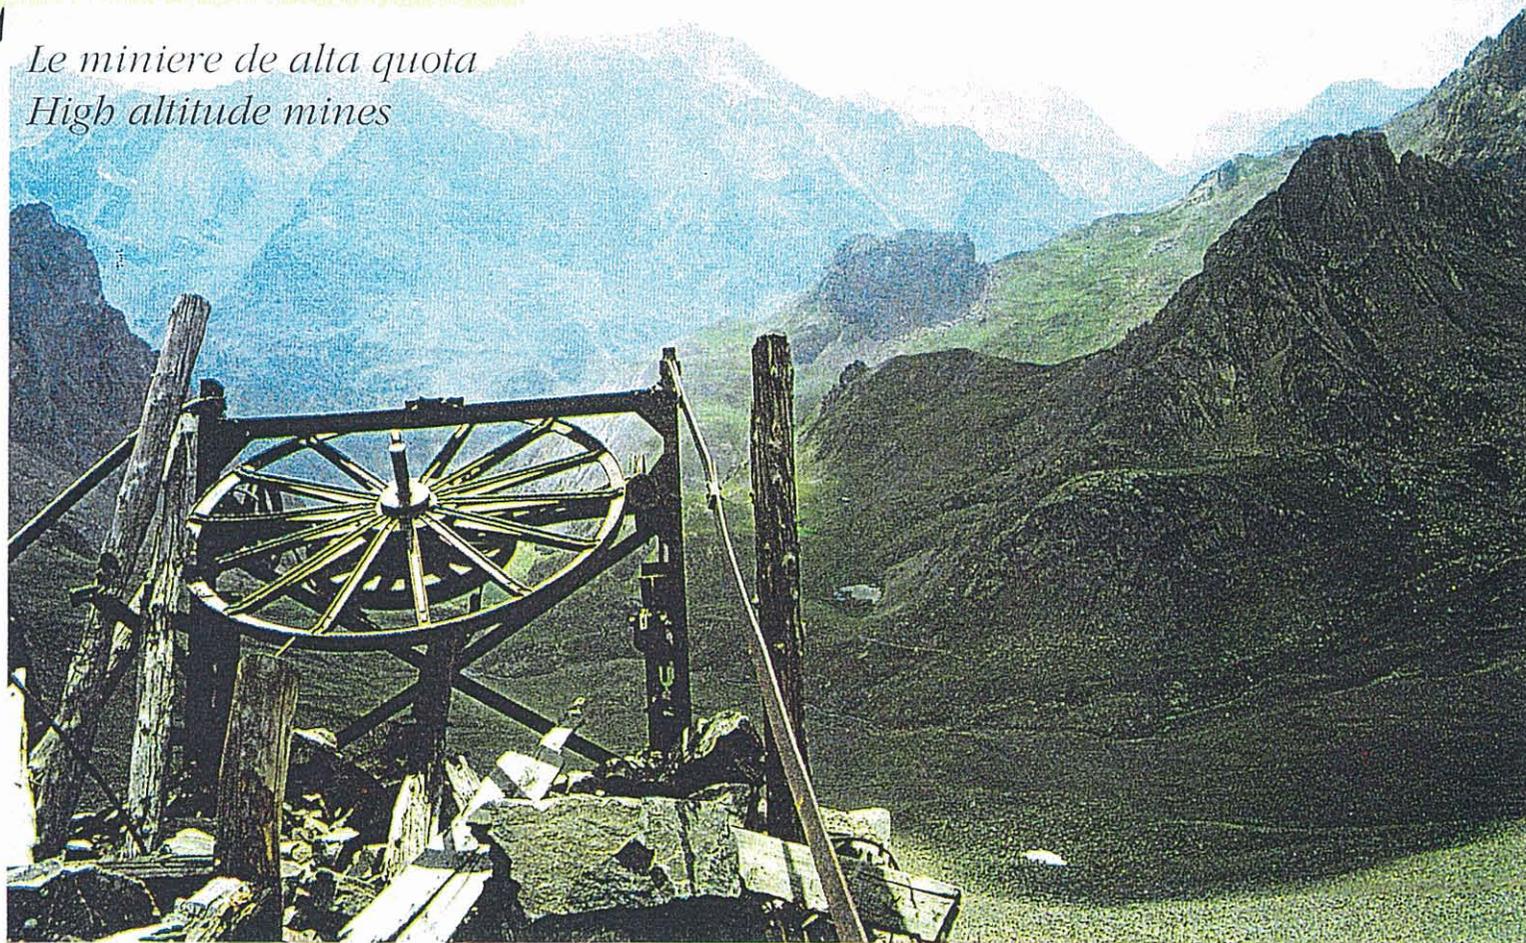
**Photo n° 1, concession du col du Chardonnet (05):**

Photo illustrant la première page de la brochure " Les mines du soleil " avec au premier plan les vestiges du téléphérique au départ de la mine et au deuxième plan le panorama ouest.

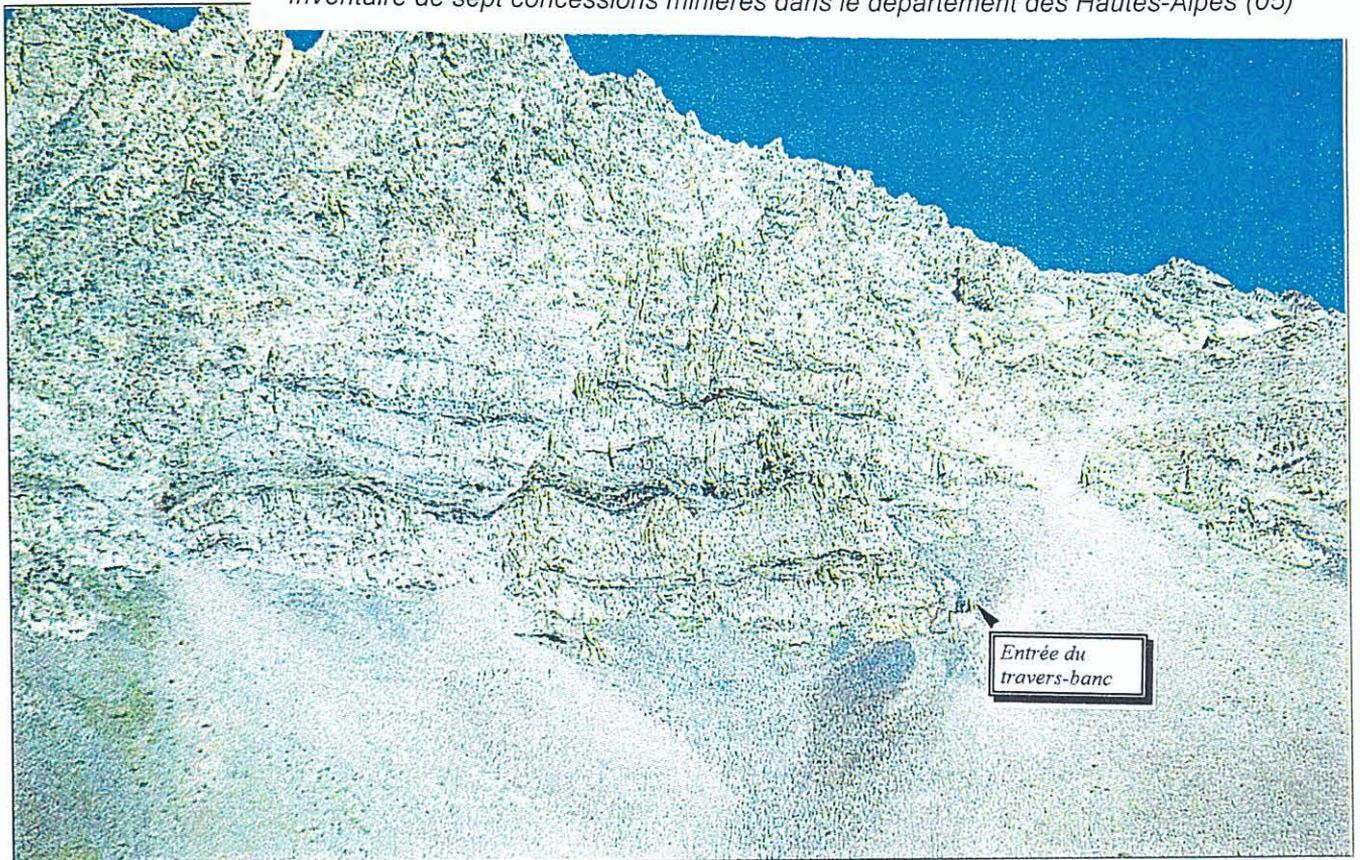
**Photo n° 2, concession du col du Chardonnet (05):**

Vue générale de face du site de la mine avec en bas la zone d'éboulis et au dessus la falaise rocheuse dans laquelle s'ouvrent la plupart des ouvertures secondaires donnant accès aux galeries. L'entrée du travers-banc (entrée principale) se situe à la limite éboulis/rocher.  
(document extrait de la brochure "Les mines du soleil", éditée par le SIVU "Patrimoine")

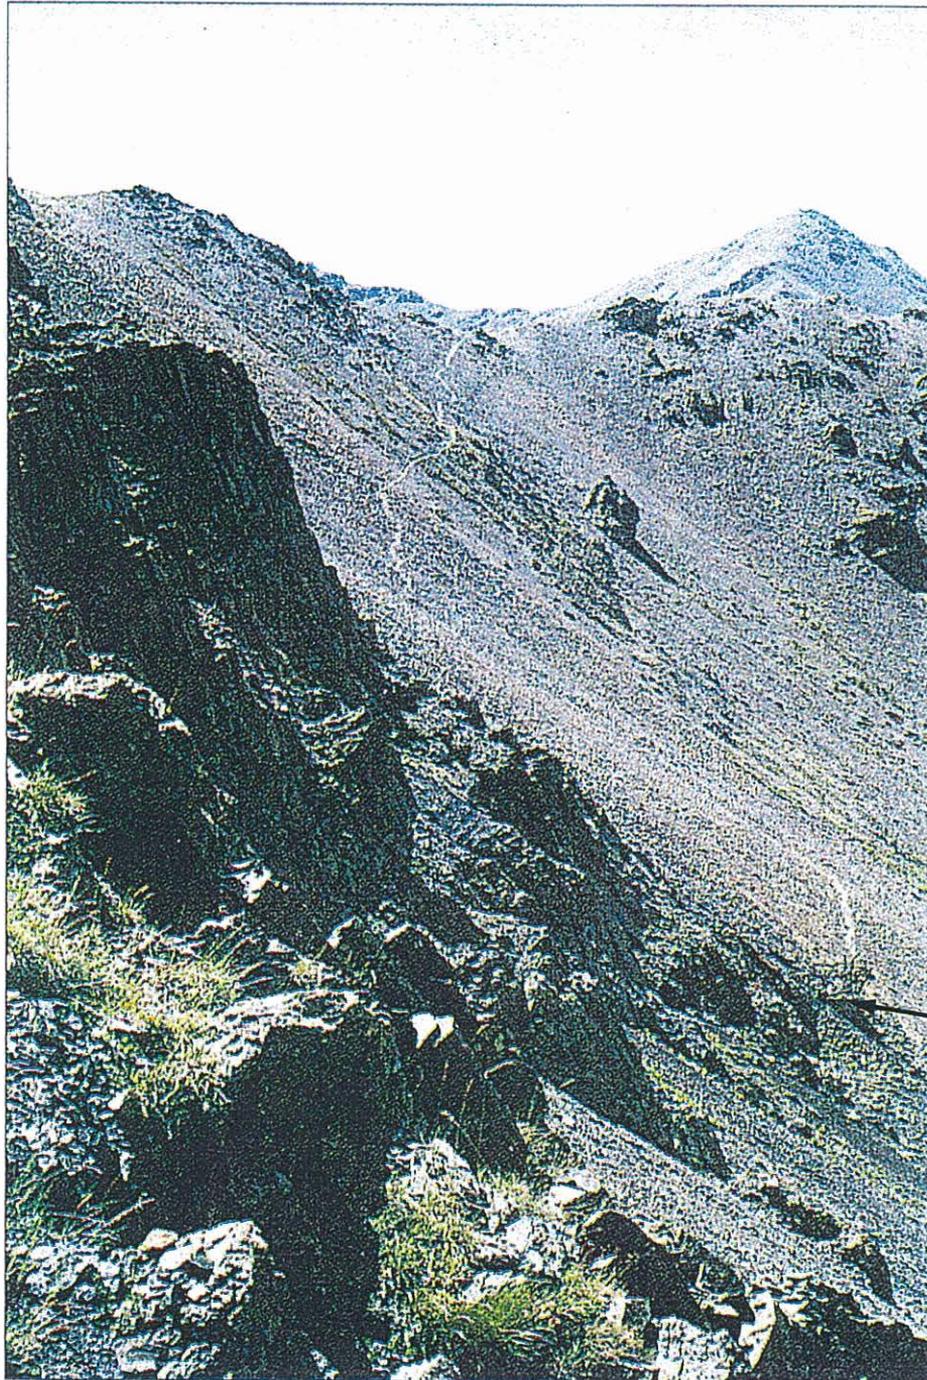
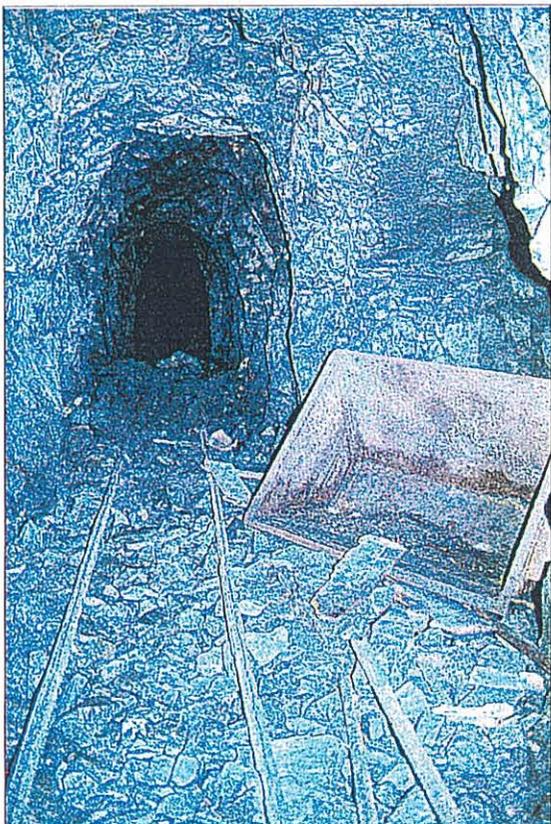
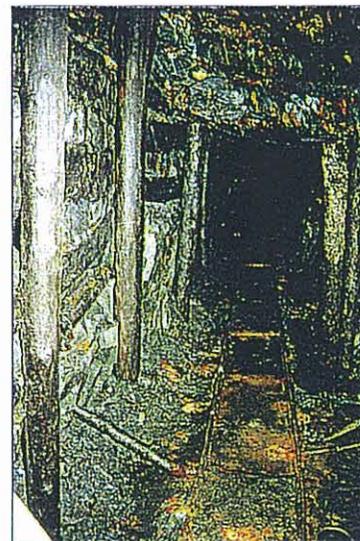
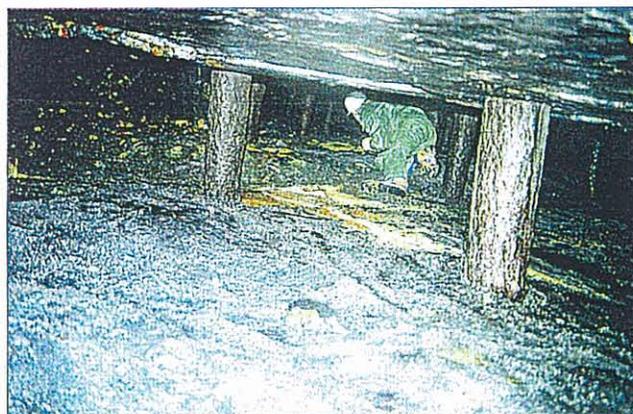
**Photo n° 5 concession du col du Chardonnet (05):**

Entrée du  
travers-banc

▲ La galerie débute par un travers-banc...  
*La galleria comincia con un traversobanco...*  
The gallery starts with an access chamber...

...qui se raccorde à des galeries boisées...  
*...che si collega con delle gallerie armate di legno...*  
...connected to propped galleries...

...en liaison avec des chambres  
d'exploitation.  
*...comunicanti con camere di sfrutta-  
mento.*  
...leading to the working chambers.

Vues du réseau de galeries depuis le travers-banc jusqu'aux chambres d'exploitation en passant par les galeries. On note que les galeries et les chambres d'exploitation sont boisées.  
*(document extrait de la brochure "Les mines du soleil", éditée par le SIVU "Patrimoine")*

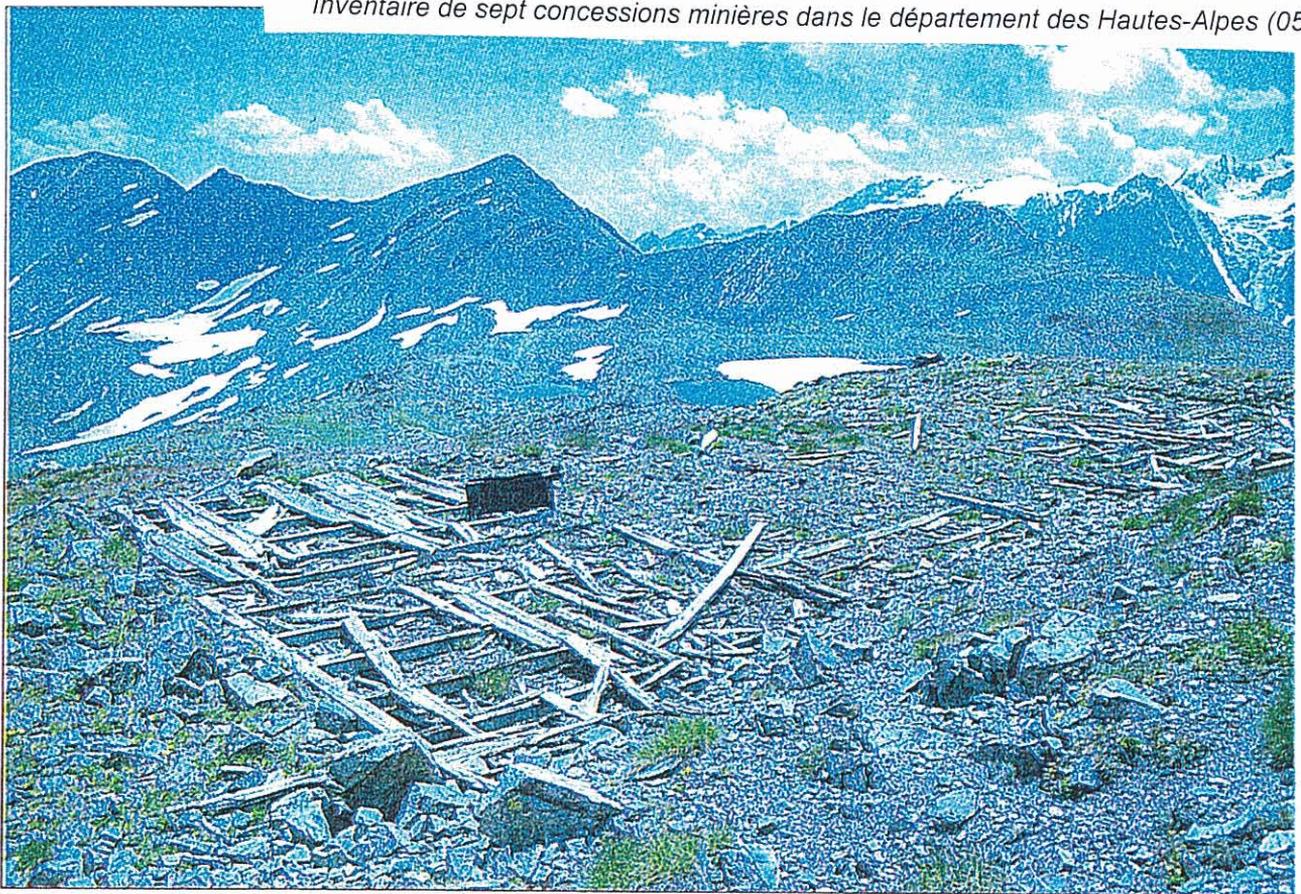
**Photo n° 6, concession du col du Chardonnet (05):**

Vue des vestiges des cabanes en planches dans lesquelles vivaient les mineurs en altitude. Ces installations n'ont pas résisté aux dures conditions climatiques et au vandalisme (récupération du bois de chauffage).

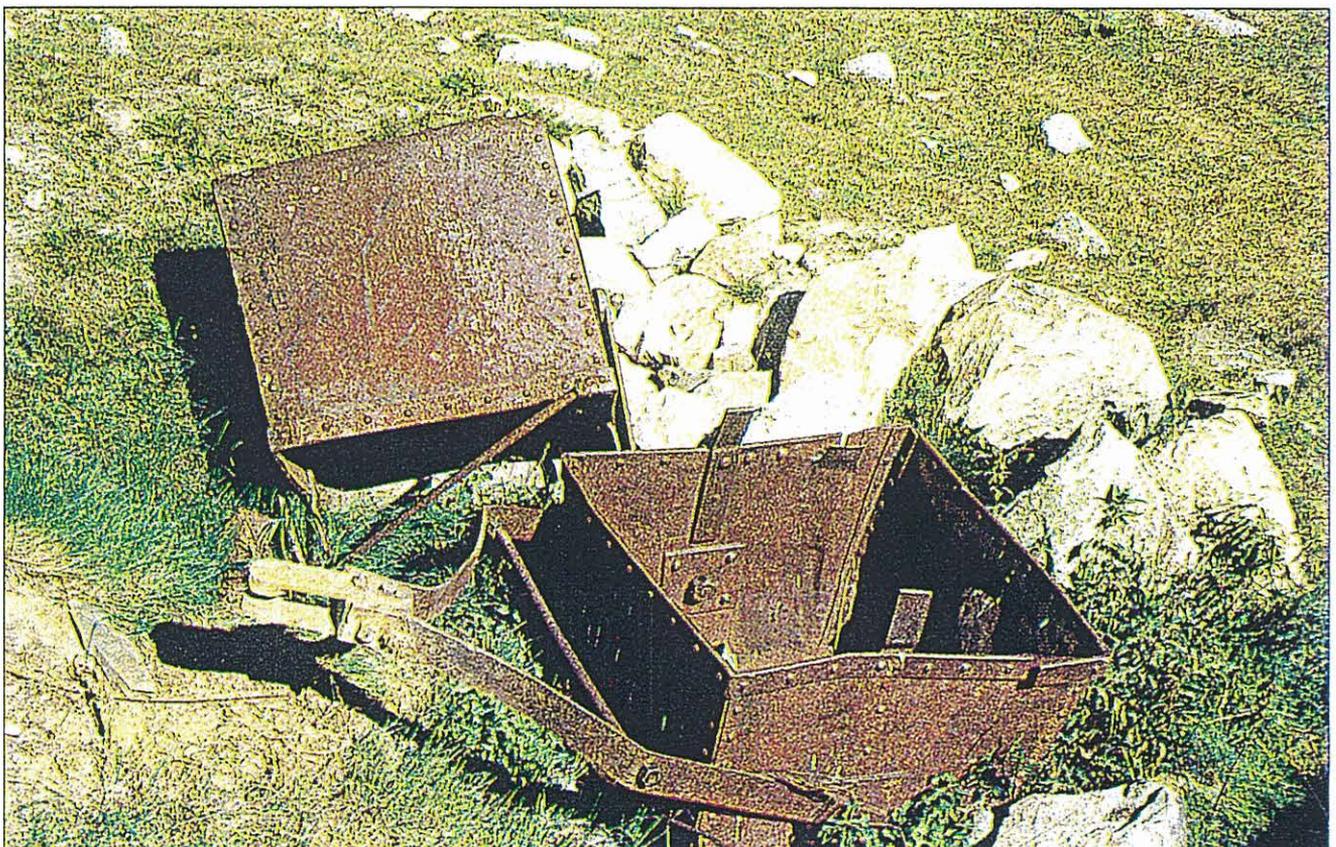
**Photo n° 7, concession du col du Chardonnet (05):**

On retrouve encore sur place quelques vestiges des matériels utilisés pour le transport du minerai depuis la mine en altitude jusqu'au Lauzet dans la vallée: ici les bennes du téléphérique.

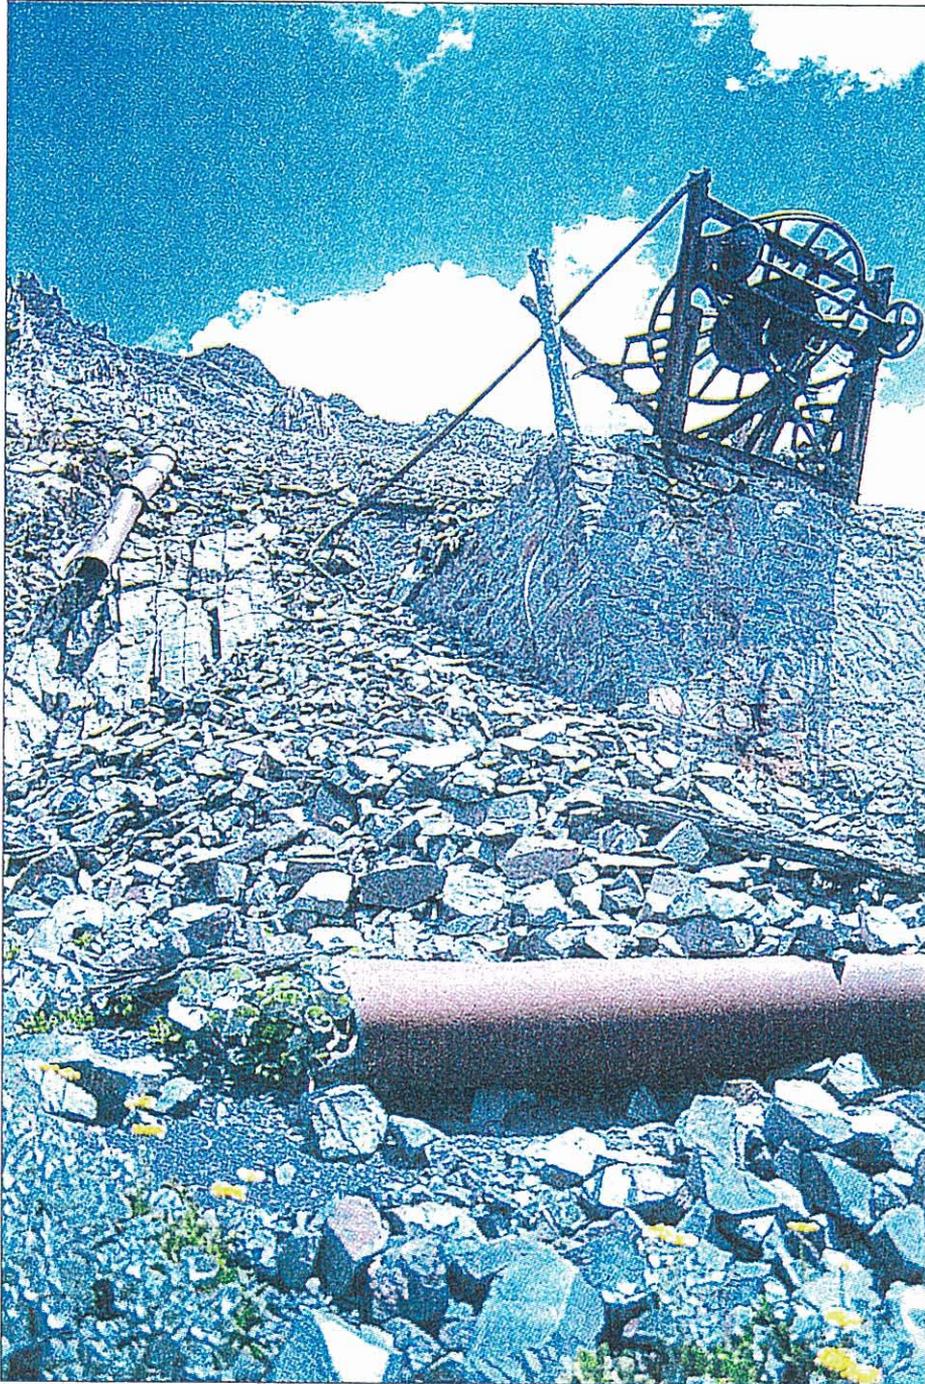
**Photo n° 8, concession du col du Chardonnet (05):**

La roue du téléphérique au départ de la mine est le vestige de l'ancienne mine à la fois le plus caractéristique et le plus visible en altitude. Bien qu'en mauvais état, les archéologues souhaitent le maintenir en place après quelques travaux de consolidation.
