## *Inventaire de sept concessions minières dans le département des Hautes-Alpes*

Etude réalisée dans le cadre des actions de Service public du BRGM 96 G 323

août 1996

R 39042

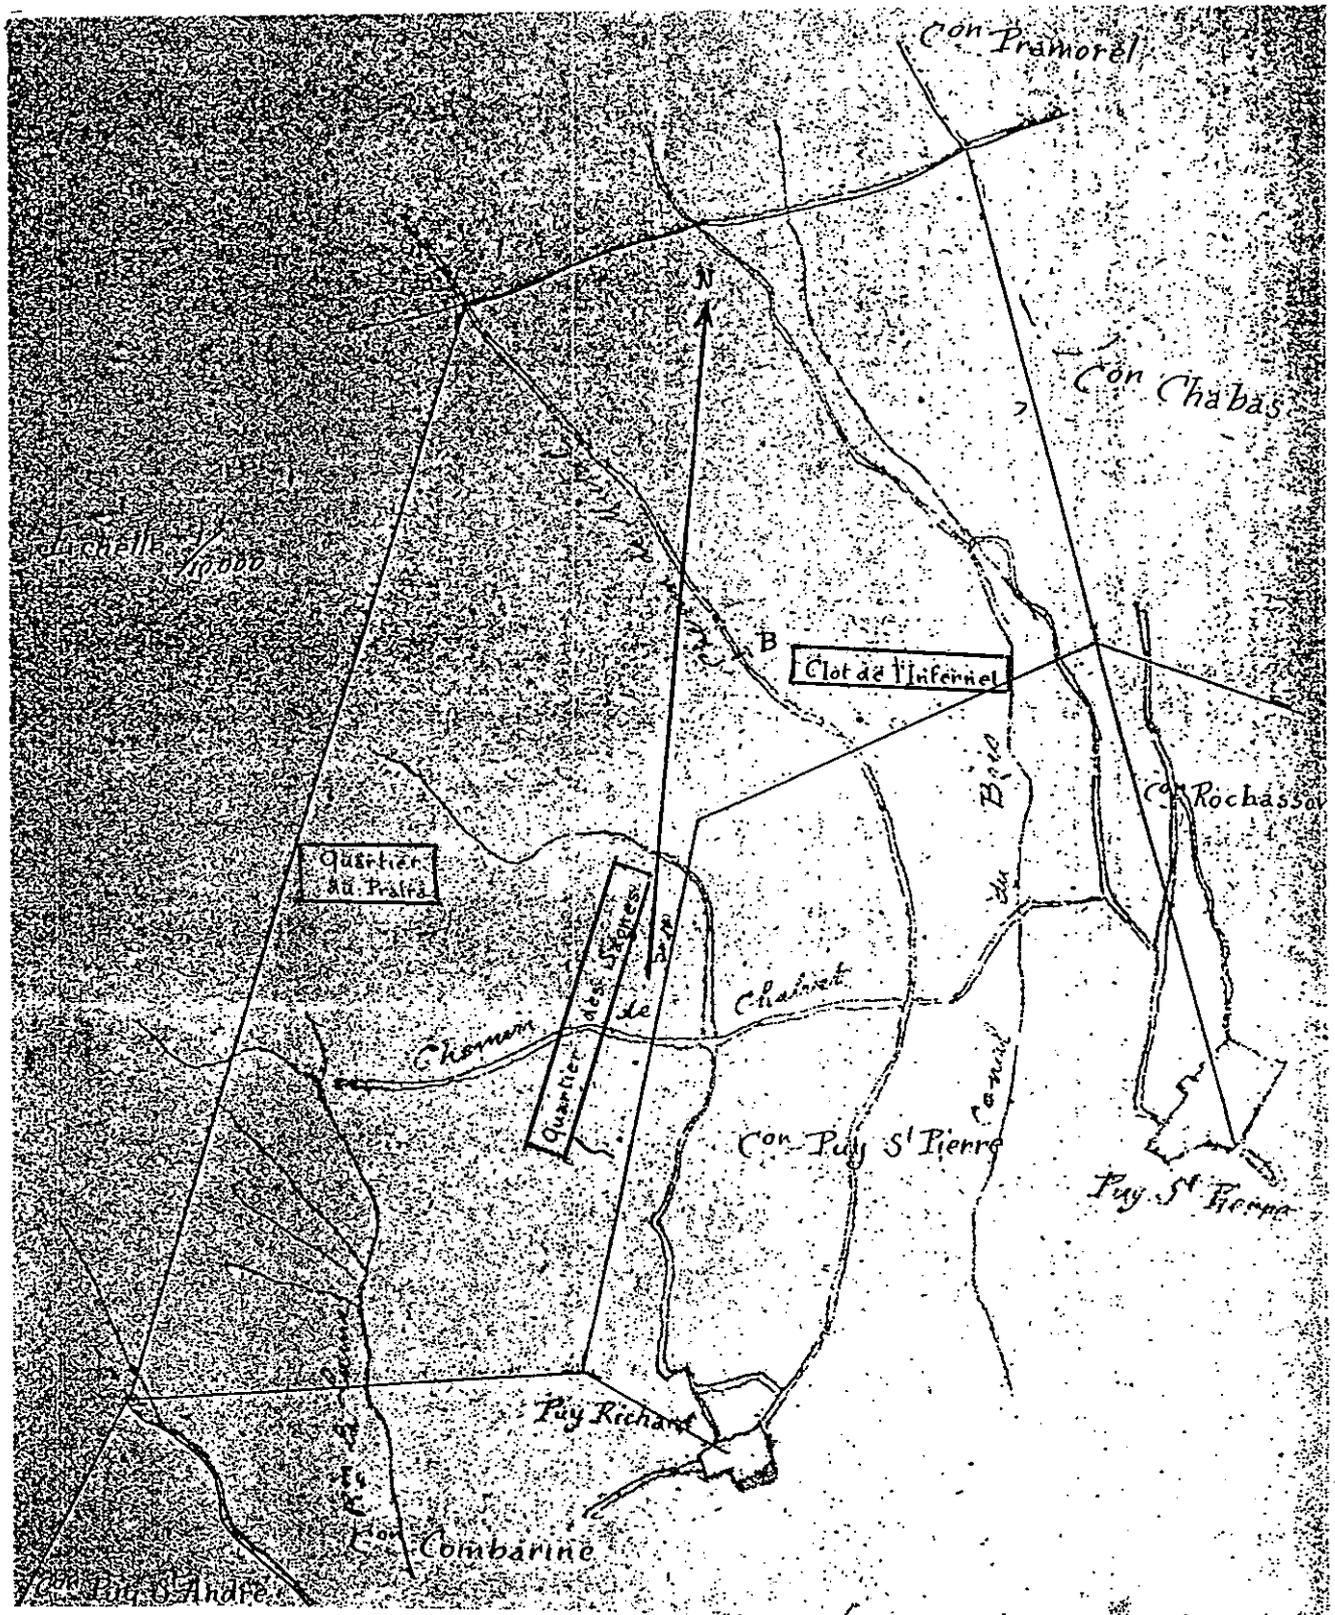
Fig. 2

### LES QUARTIERS D'EXPLOITATION DU PRAIRA
