*Débordement du torrent de l'Arbonne  
et coulée de boue à Bourg-Saint-Maurice (Savoie)  
le 24 juillet 1996  
Visite du 24-25 juillet 1996*

Etude réalisée dans le cadre des actions de Service public du BRGM 96-H-303

septembre 1996  
R 39087

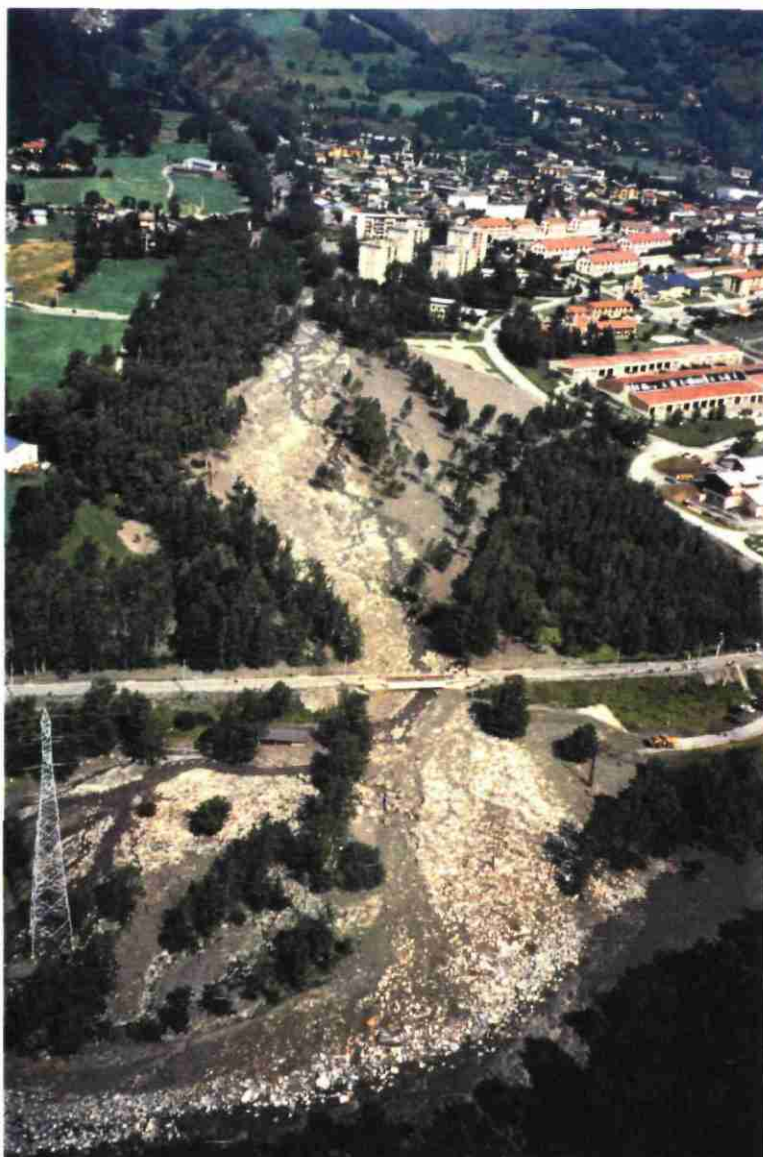
*Fig. 2 - Crue de l'Arbonne  
à Bourg-Saint-Maurice  
le 24 juillet 1996.*

*Vue générale*

← casernement

← voie SNCF

← Isère rivière

Vers 18 h, le 24 juillet 1996, le torrent de l'Arbonne, fortement grossi par des pluies importantes et chargé de matériaux solides, boue, galets, blocs rocheux pouvant atteindre plusieurs tonnes, a quitté son lit mineur pour recouvrir une partie de son cône de déjection naturel (fig. 2). Ce débordement s'est produit dès le débouché du torrent sur la plaine alluviale, c'est-à-dire en bord ouest de l'agglomération de Bourg-Saint-Maurice. Il a affecté surtout la rive gauche de l'Arbonne jusqu'au pont de la RN 90, puis à partir de là s'est propagé sur les deux rives. La gendarmerie, la caserne ont été touchées, puis le pont de la SNCF (lequel a été déplacé ; fig. 3). La crue a ensuite atteint l'Isère qui s'est trouvée repousser sur sa rive gauche, provoquant une érosion de la berge.

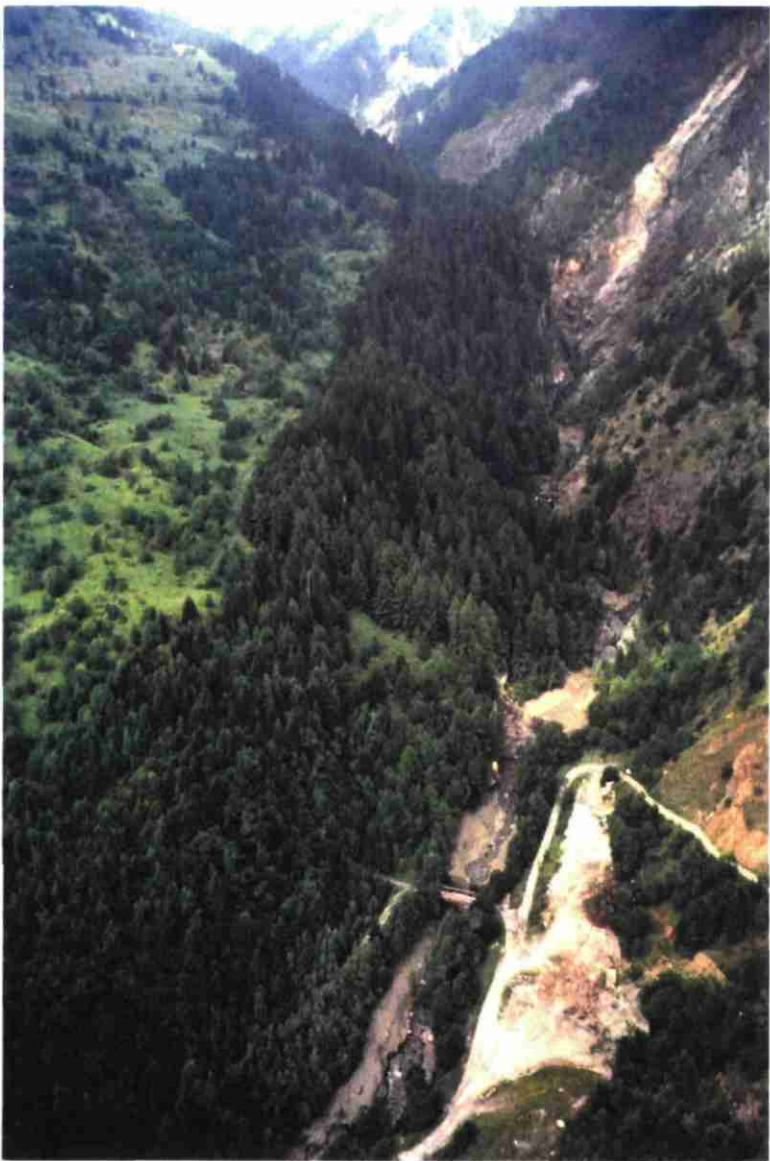
*Fig. 4 - Vue de l'Arbonne ("le Pont-du-Génie").*

L'Arbonne est réputé pour être le torrent le plus dévastateur du bassin de Bourg-Saint-Maurice (fig. 4 et 5). La notice de la carte géologique (établie en 1992) rapporte une douzaine de crues catastrophiques depuis 1440, dont "8 entre 1742 et 1895". En mai 1636, l'épaisseur de boue et de pierre répandue a été telle que seul restait visible "le haut du clocher de l'église". Plus récemment, malgré les importants travaux de reboisement et d'endiguement, le pont sur l'Arbonne (RN 90 ?) a été emporté, en 1951.

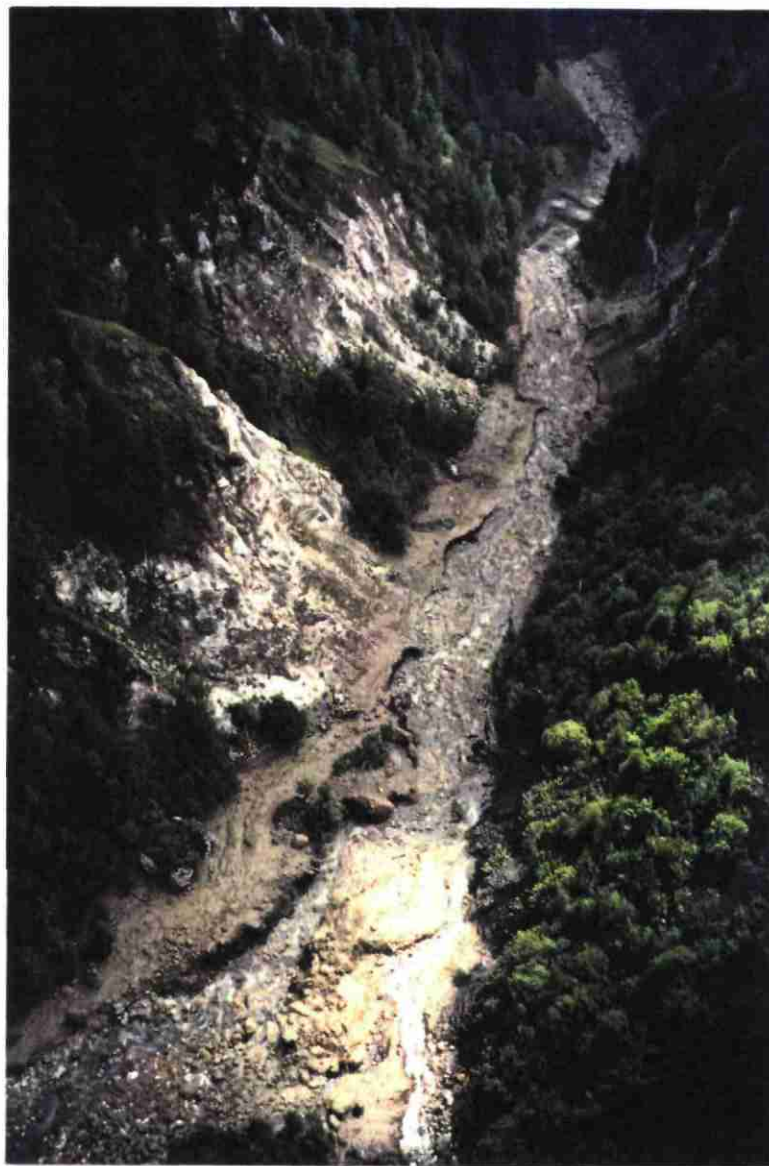
*Fig. 5 - Alluvionnement dans le lit de l'Arbonne en aval de la confluence avec le Nant Blanc.*

Les visites hélicoptérées, réalisées dès la soirée du 24 juillet (durant les pluies) ont permis de repérer que la lave boueuse provenait du Nant Blanc (fig. 5) et que l'Arbonne et ses autres affluents avaient un écoulement clair, bien qu'important (fig. 6).

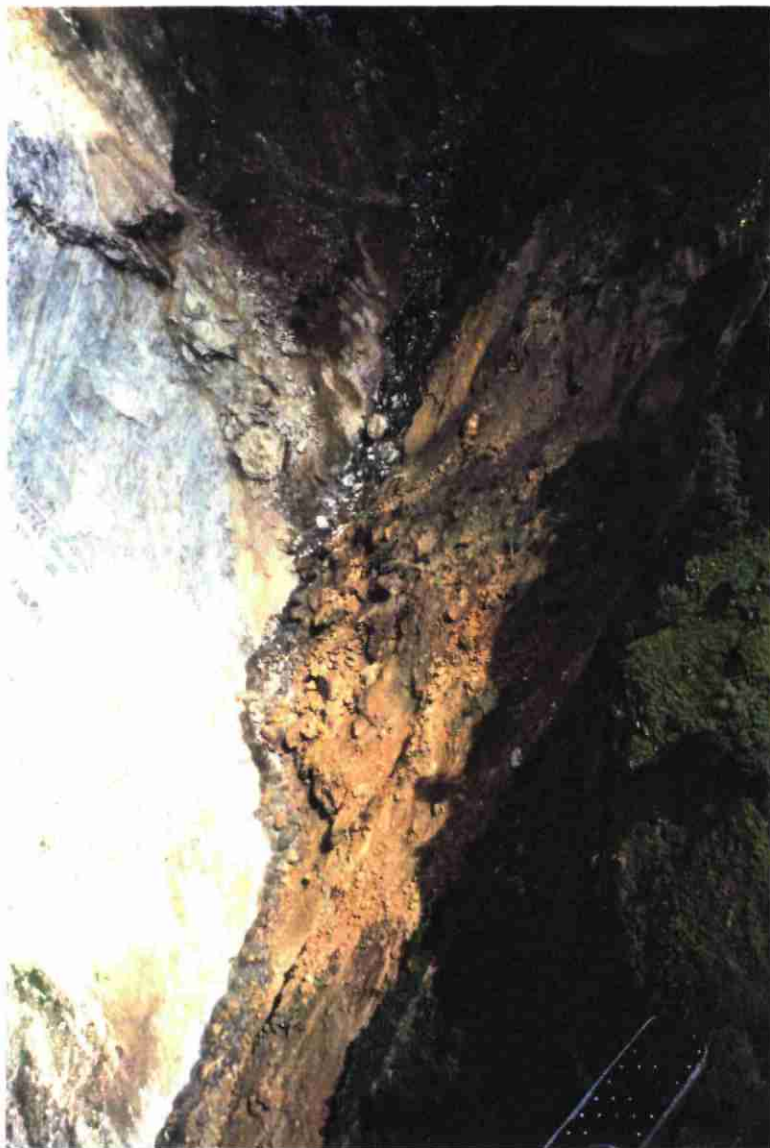
↘ éboulement de gypse

↙ glissement  
des cargneules

↙ torrent de l'Arbonne

*Fig. 6 - Torrent de l'Arbonne au niveau des berges glissées et/ou éboulées ayant formé barrage.*

Le Nant Blanc, très encaissé dans la traversée du gypse, peut à nouveau être barré par des éboulements car les falaises sont très fissurées (et surplombantes) en rive droite. Des pans volumineux sont profondément découpés et nous ont paru très instables (cf. fig. 6 et 7).

Il est difficile de remédier à cet état de fait. Par contre, l'action érosive des eaux en période de fort débit pourrait être considérablement réduite si l'écoulement était régulé par des seuils en béton ou en enrochements. Ils devraient être réalisés à l'aval et à l'amont de la zone de gypse et en nombre suffisant.
