*Propositions de travaux sécuritaires  
pour l'ardoisière de Saint-Jacob  
(les Fougerets - 56)*

Etude réalisée dans le cadre des actions de Service public du BRGM 96-G-311

juillet 1996  
R 39100

*Propositions de travaux sécuritaires pour l'ancienne ardoisière de St Jacob  
(Les Fougerets - 56)*

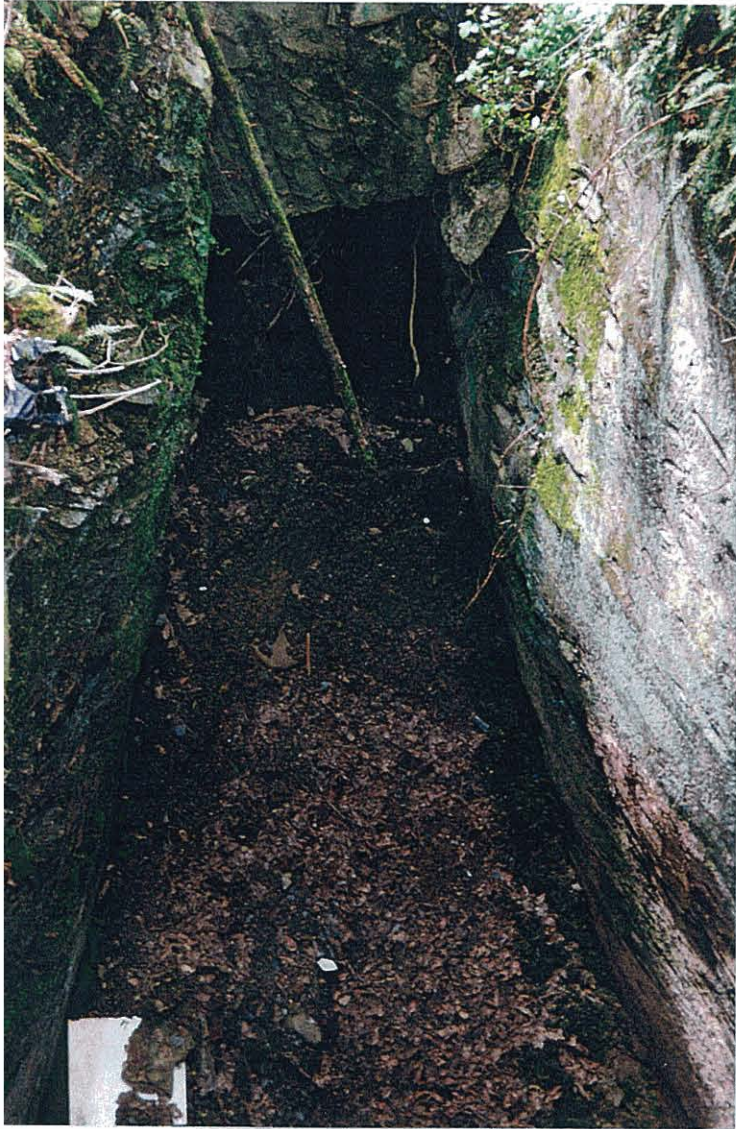
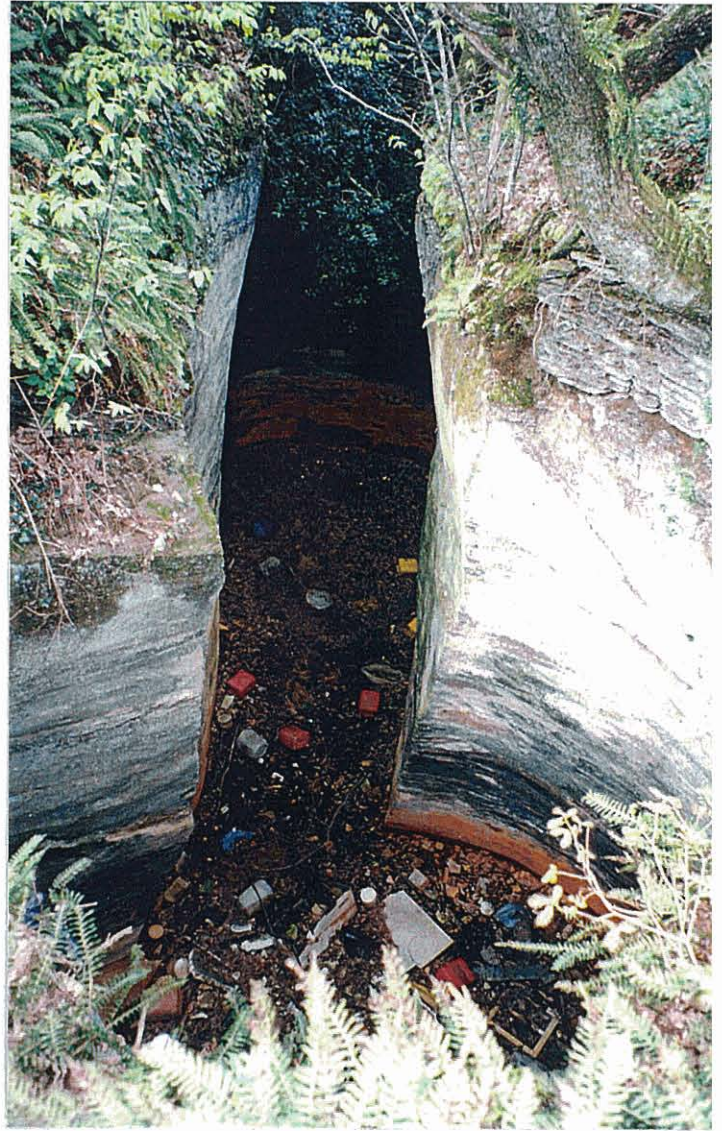
PUITS N°1

Excavation en forme de "L", constituée d'un puits central ( $\varnothing$  : 5-6 m) et d'un puits Nord-Est ( $\varnothing$  : 4-5 m) relié au précédent par une tranchée étroite (l : 2-3 m, L : 5 m); du côté Ouest, on trouve une autre tranchée étroite (l : 2 m, L : 7 m) qui a été remblayée en grande partie et qui s'étendait largement à l'Ouest (30 m) avec vraisemblablement la présence d'un puits. Toutes les parois sont verticales, taillées dans la roche et de bonne qualité.

**HYDROGEOLOGIE :** noyée à 5-6 m de profondeur.

**Corporels :** chute et noyade car impossibilité de remonter.

**Pollution :** toutes sortes de débris surnagent et d'après des témoignages, au fond, se trouvent de nombreux "indésirables".

La manière la plus définitive de supprimer les risques afférents à des puits ou excavations, est de les remblayer avec des matériaux inertes soit avec du tout-venant si on dispose de matériau en qualité suffisante, soit avec 2/3 de blocs d'enrochements (gros cubage) et 1/3 de fines. Afin de pallier au risque de tassement, on réalise un dôme de déblais de 2 m de haut au dessus de l'orifice dont on suit l'évolution dans le temps et que l'on complète au besoin.

Une autre solution, moins onéreuse, mais demandant un suivi de la qualité dans le temps, peut être la pose d'un grillage autour de tous les orifices avec du matériel de qualité : grillage à petites mailles, de 2 m de haut, installé avec des poteaux en béton.

On peut également envisager la pose d'une dalle en béton armé, ancrée dans le sol et les parois, principalement sur les puits, mais en veillant à ce que son emprise dépasse largement l'orifice (de l'ordre de 2 fois le diamètre) et que son épaisseur soit suffisante ( $> 0,3$  m). Cette option demande également un suivi dans le temps de l'état des dalles.

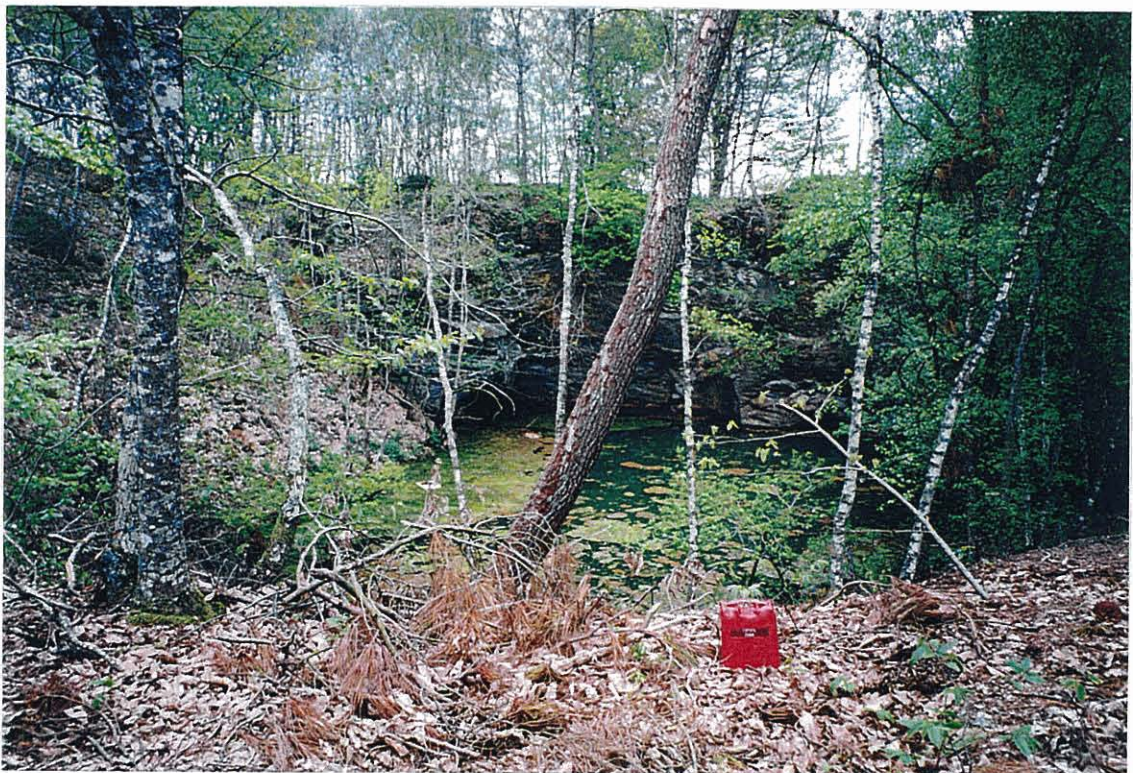
PUITS N°2

Grande excavation, en pente douce sur trois côtés, dont les pentes sont couvertes de feuilles et de végétation (petits arbres). Le côté Nord présente une paroi verticale d'une dizaine de mètres de haut et correspond peut-être au départ d'un puits.

**DIMENSIONS :** L : 38 m      l : 27 m      Hauteur côté Nord : 10 m

**HYDROGEOLOGIE :** noyée.

**Corporels :** chute à partir du haut du front de taille Nord, noyade éventuelle mais possibilité de remonter facilement.

**Pollution :** beaucoup d'algues vertes (signe d'eutrophisation).

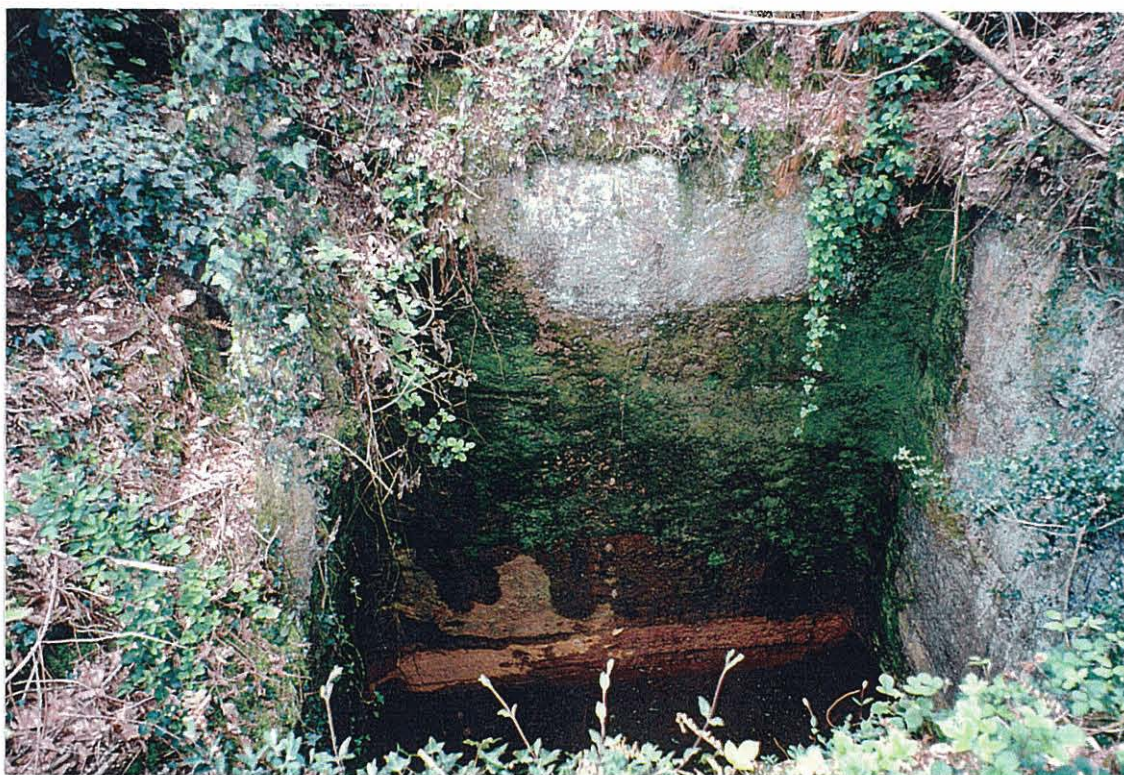
PUITS N°4

Excavation de 4,5 x 4,5 m aux 4 parois verticales. Il semblerait qu'il existe un départ de galerie dans la paroi Nord à 3 m de profondeur.

**HYDROGEOLOGIE :** noyée à 3 m (au moment de la visite).

**Corporels :** chute et noyade car impossibilité de remonter.

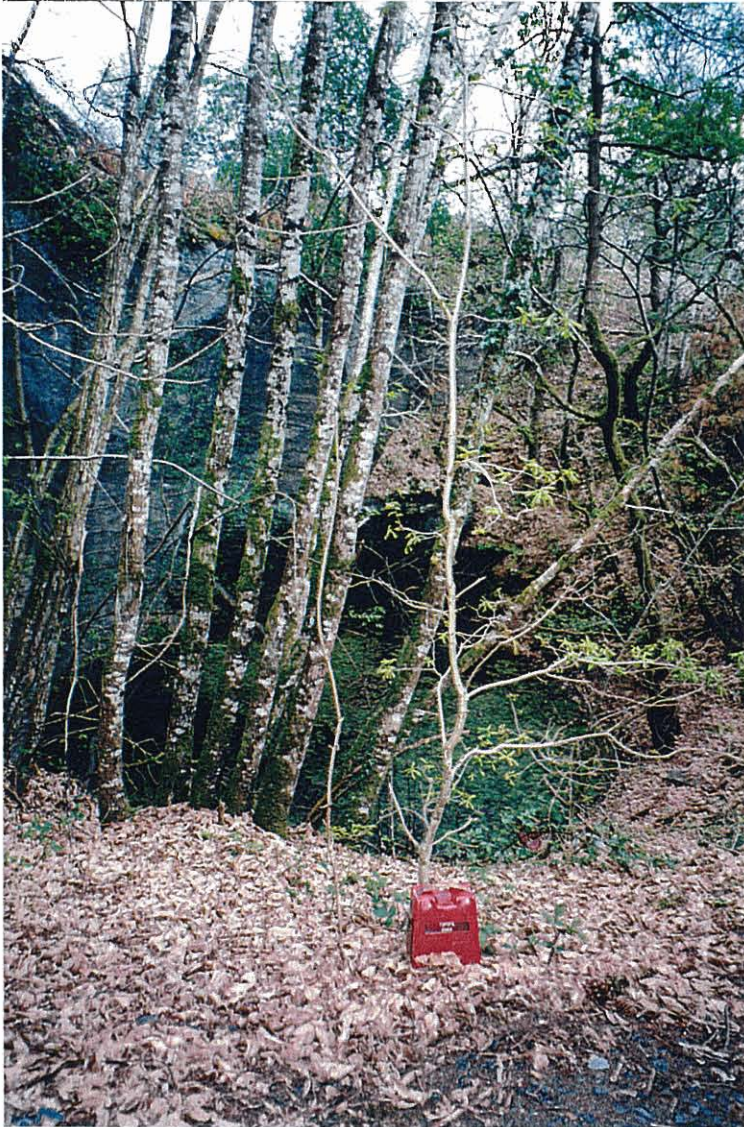
PUITS N°5

Excavation (A) de 20 x 12 m de forme plus ou moins arrondie sur 3 côtés aux pentes douces. Le quatrième côté est constitué d'un front de taille vertical de 8 à 10 m de haut qui peut être le départ d'un puits.

A proximité immédiate, à l'Ouest, se trouve un front de taille de 3 m de haut surplombant un cône en dépression (B) rempli de feuilles, qui pourrait être un ancien puits remblayé. On observe d'ailleurs un décollement des matériaux de remblayage du front de taille.

**HYDROGEOLOGIE :** excavation A noyée.

**Corporels :** dans l'excavation noyée, chute depuis le sommet du front de taille, noyade éventuelle mais facilité pour remonter.

**Pollution :** algues vertes et divers.

**Instabilité des terrains :** la dépression immédiatement à l'Ouest mérite d'être sondée à l'aide d'une pelle mécanique, par exemple, pour vérifier la qualité du remblayage éventuel.

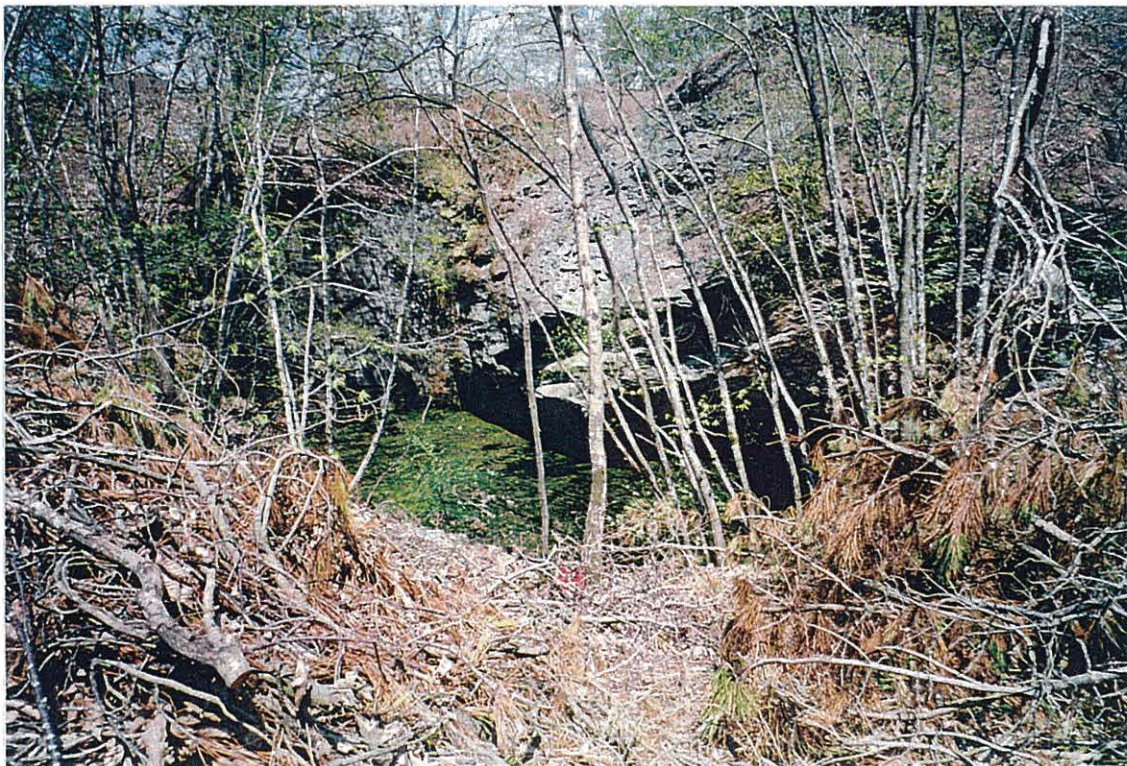
PUITS N°6

Excavation (L : 22 m, l : 6-7 m) en forme de haricot sec avec d'un côté un front de taille de 6 à 8 m de haut à paroi verticale et de l'autre côté des pentes adoucies recouvertes de feuilles mortes. Il existe sans doute un puits à la base du front de taille.

**HYDROGEOLOGIE :** excavation noyée.

**Corporels :** chute et noyade éventuelle (possibilité de remonter).

**Instabilité des terrains :** le haut de la partie centrale du front de taille est plus ou moins effondré.

**Pollution :** algues vertes et divers.
