Concession de Cabrières, Hérault (Cuivre)

Avant-projet sommaire pour travaux sécuritaires

Mars 1997
R39381

Etude réalisée dans le cadre des actions de service public du BRGM 97-G-316

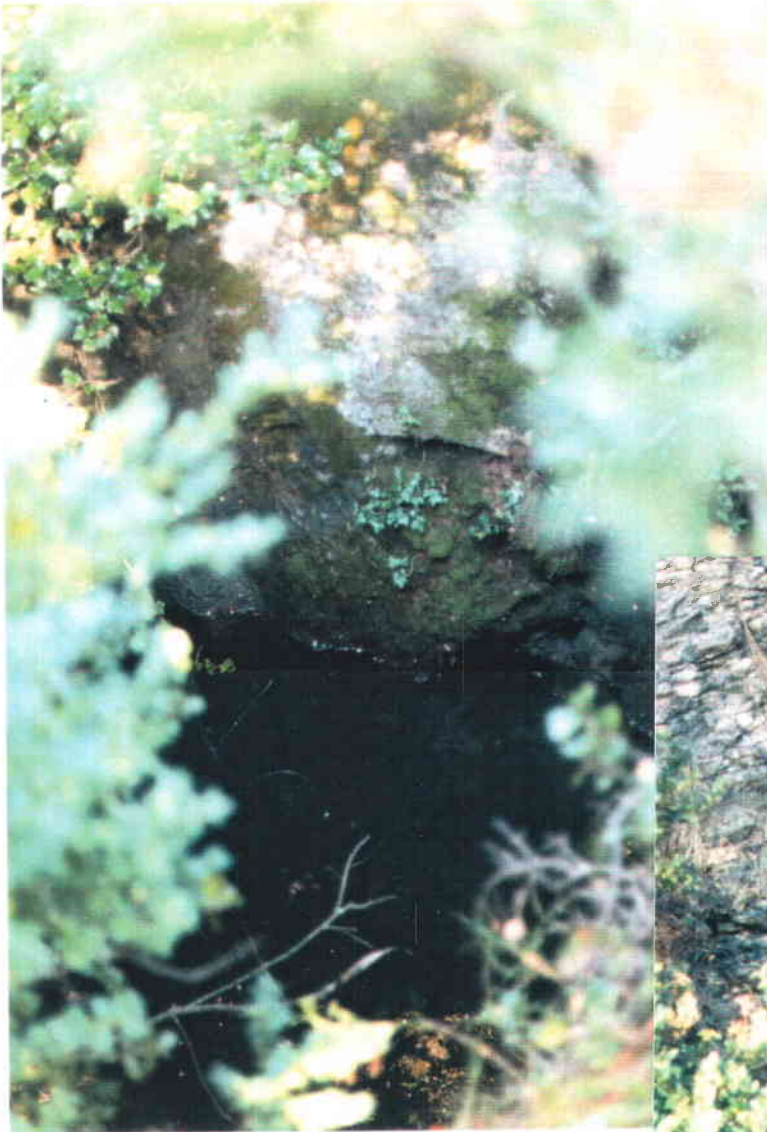
NIP1

Il s'agit d'un puits de 6 m de diamètre aux parois verticales sommairement clôturé par de barbelés. D'après les archives sa profondeur serait de 35 m mais il semble être plus ou moins comblé. A cette époque de l'année le puits est noyé avec seulement 6 m hors d'eau.

Risques : Site dangereux avec un véritable danger de chute et de noyade malgré une barrière végétale dense.

P1 : Vue de la tête de puits

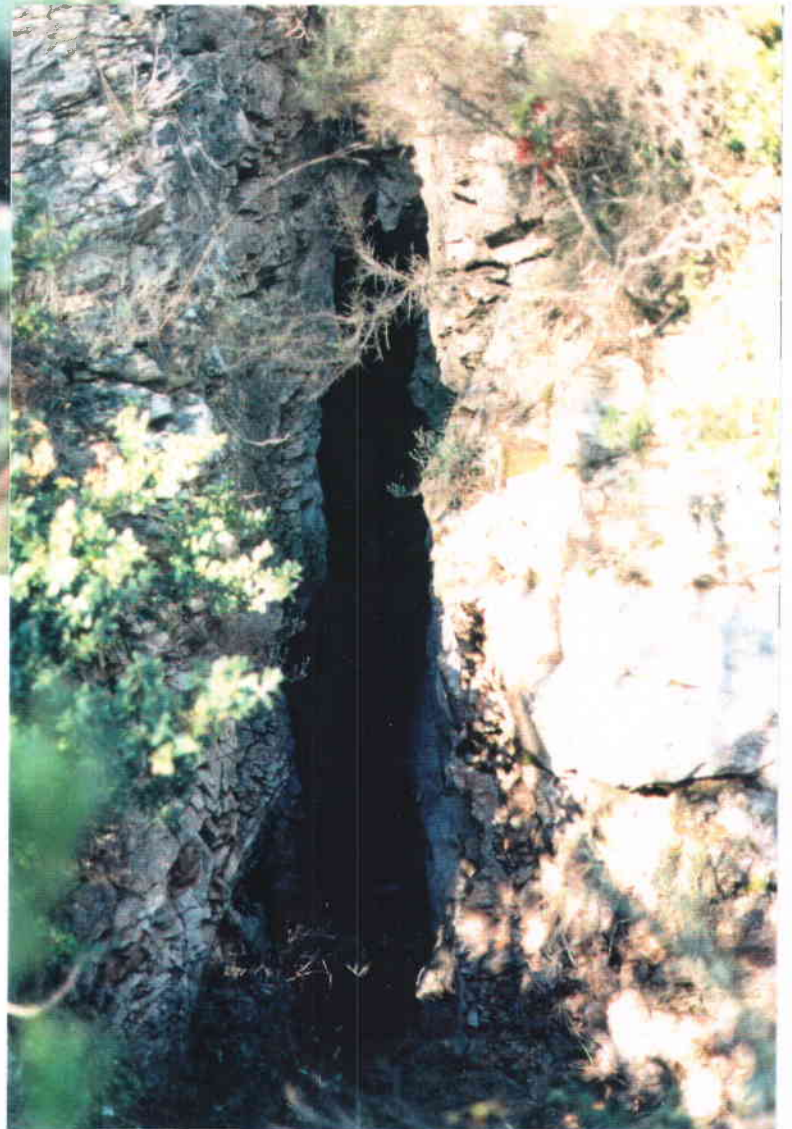
NIP5

Quelques mètres au-dessus du puits N1P1, dans la direction du Nord, existe une tranchée Nord-Sud, à la surface du massif carbonaté, sur une longueur d'au moins 100 m. Sur les anciens plans de la mine cette tranchée suivait un filon de pyrite. La largeur de l'ouvrage varie entre 0,50 m et 1,00 m. Au fond de la saignée, un départ de galerie est possible du côté Ouest.

Risques : Le niveau de risque est important car il est lié à un environnement très arbustif, dans lequel l'ouvrage est totalement imprévisible. Le risque est cependant atténué du fait de la très faible fréquentation des lieux.

Observation : Le toit de la tranchée est recouvert de branches mortes et d'humus qui en font un véritable piège pour le promeneur.

P5 : Entrée de la tranchée

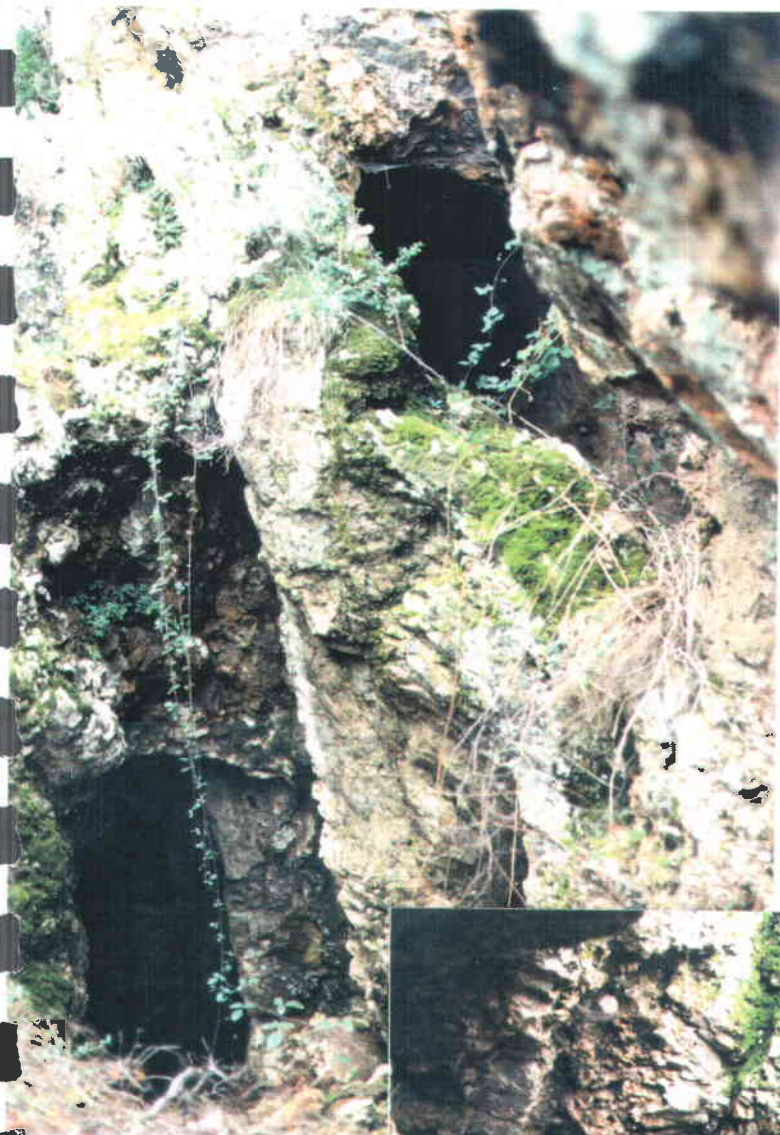
N2P2-3

Sur le versant ouest de la colline de la Rossignole et au Sud du Pioch de Jaffet s'ouvre une dépression envahie d'arbustes masquant un affleurement rocheux où aboutissent deux galeries. L'une (P2-3) de 1,50 m de diamètre s'enfonce rapidement vers l'Est et serait reliée aux anciens travaux (cf.fig.4). L'autre (P4), moins pentée est partiellement obstruée; elle mesure 0,50 m de haut et 0,80 m de large. Un puits de 2 m de diamètre et de 6 m de profondeur coexiste avec ces galeries. A leur aval affleurent deux cônes de

P2-3 : Entrées de galeries

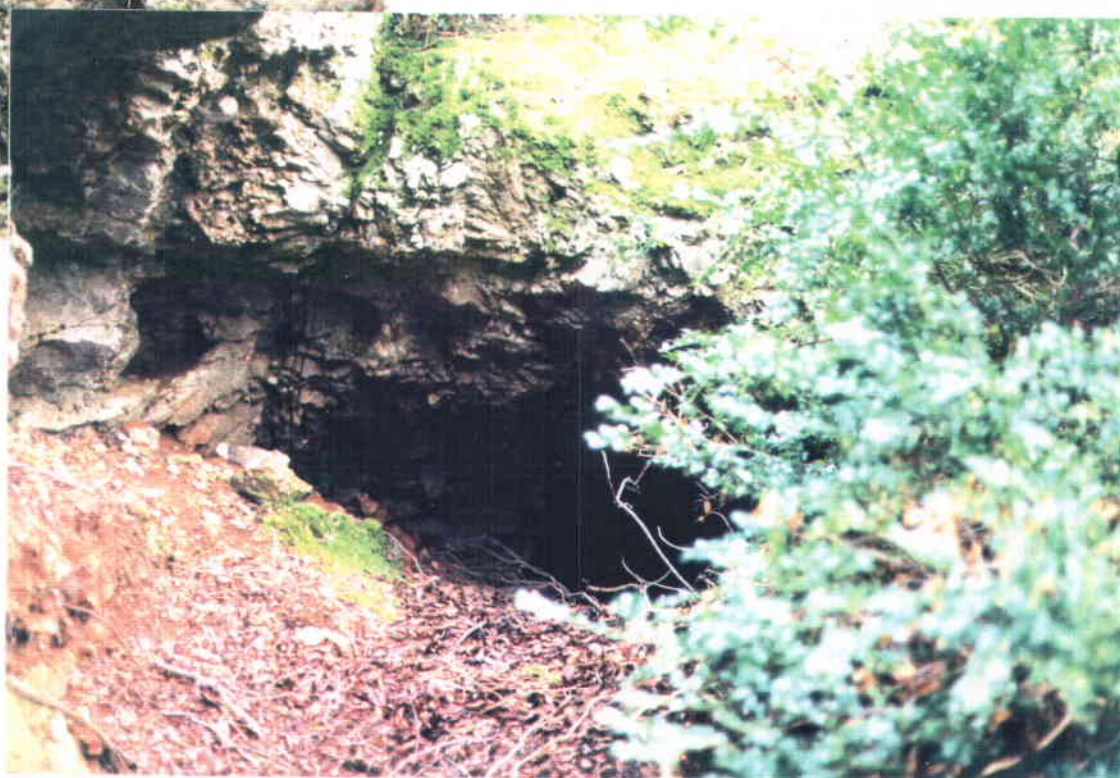
N2P4

P4 : Entrée de galerie

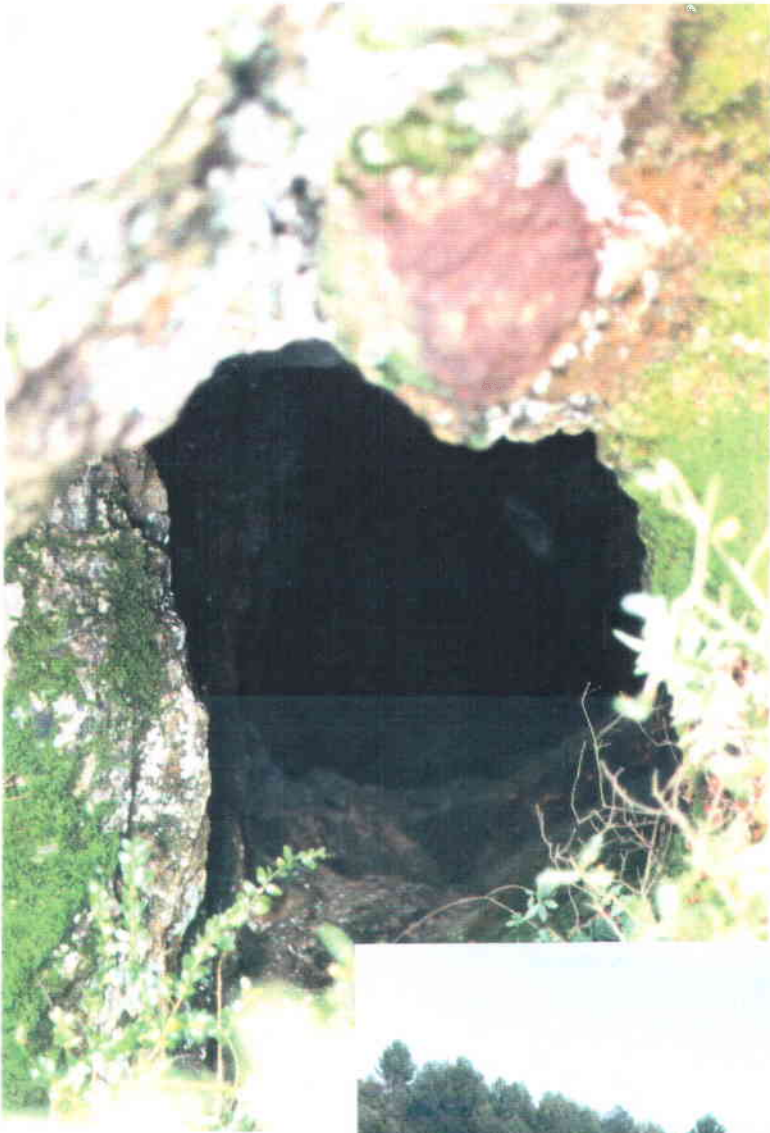
N2P5

P5 : Ouverture du puits

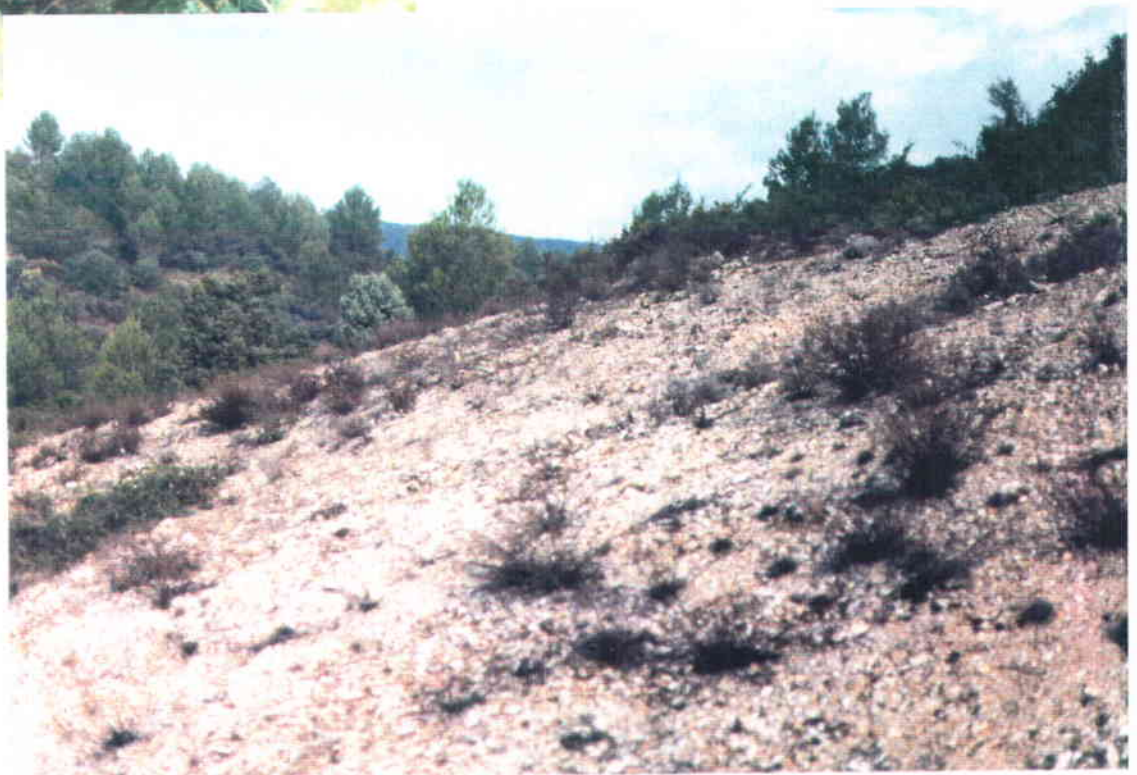
N2P7

Observations : Les déblais sont partiellement envahis par la végétation mais restent visibles dans le voisinage particulièrement à partir du Pioch de Jaffet. Ce site a été visité par le conseiller général André Galau en vue d'un aménagement potentiel en site archéologique.

P7 : Déblais partiellement envahis par la végétation

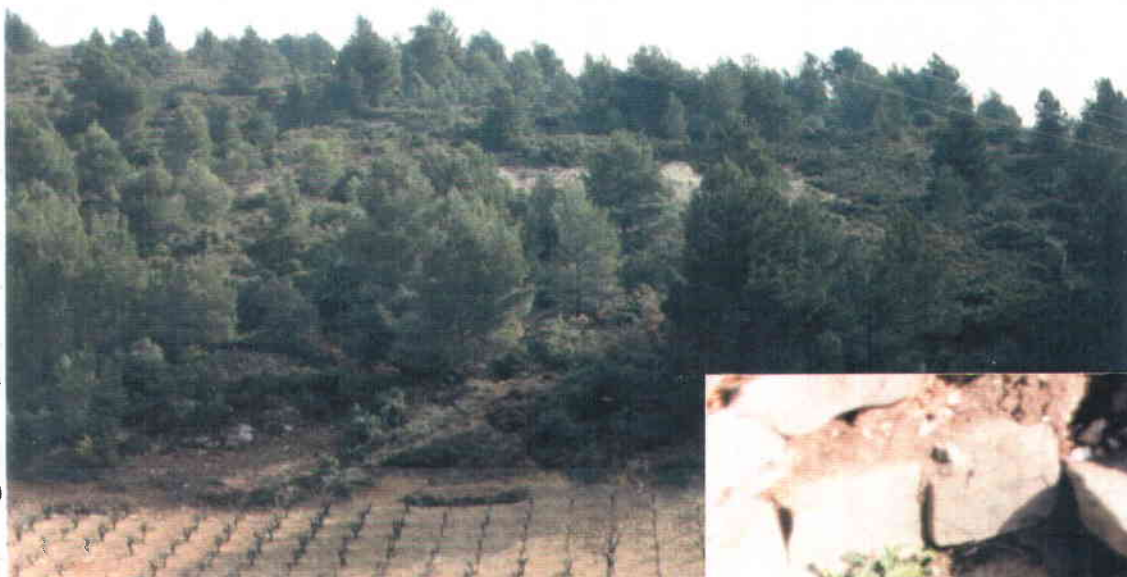
N2P8

P8 : Déblais visibles depuis le Pioch de Jaffet

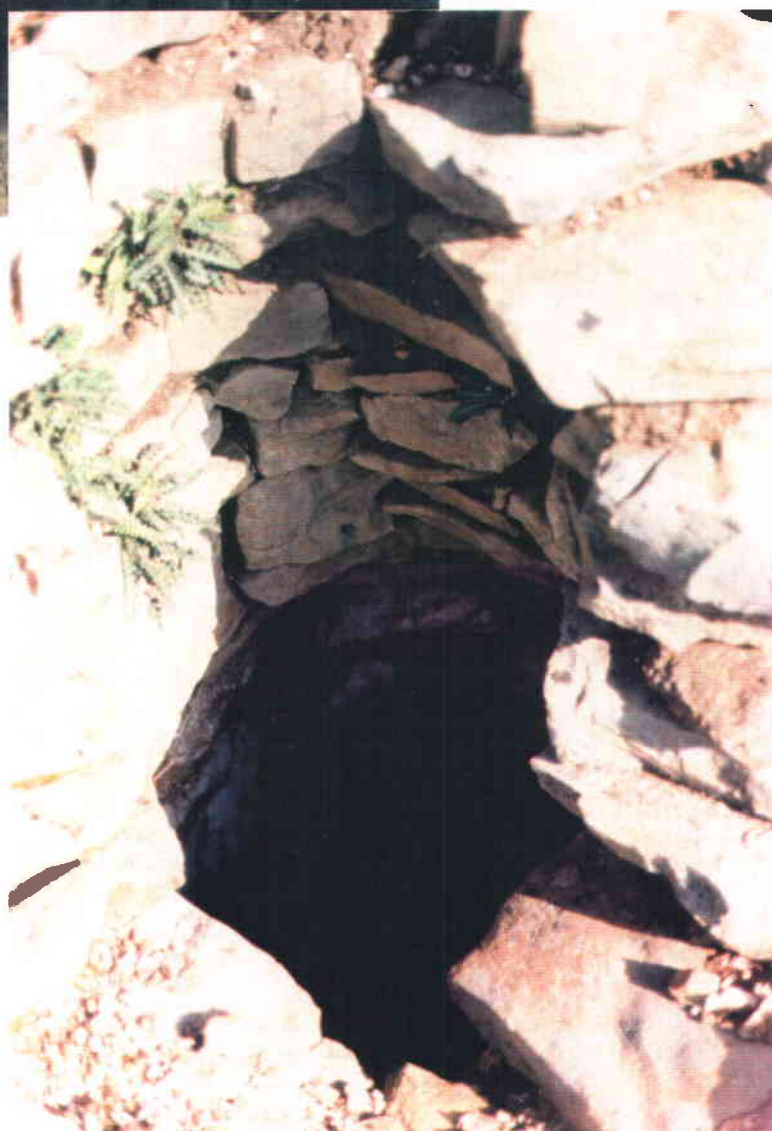
N3P6

Au Nord-Est de N1 vers le sommet du versant, il existe des ruines, des remblais pierreux et un affleurement quartzo-barytique formant relief dans le paysage. A quelques mètres de cet affleurement, une cheminée verticale, de section ovale, entourée d'un mur de pierres sèches, s'ouvre à la surface. Au pied de ce tumulus, côté amont existe une excavation (galerie comblée). Du côté aval, dans les broussailles et à quelques mètres, affleure une seconde excavation (0,60 m x 0,60m) qui, elle aussi, pourrait évoquer un départ de galerie. Ces travaux pourraient correspondre à l'entrée du Blancard citée sur le plan des vieux travaux (*cf.* fig. 4).

Risques : Les départs de galerie ne présentent aucun risque; seule la cheminée verticale représente un danger potentiel minimisé par l'éloignement, les barrières végétale et arbustive denses, et le tumulus en pierre protecteur.

P6 : Entrée de la cheminée verticale entourée de son mur de pierres sèches.

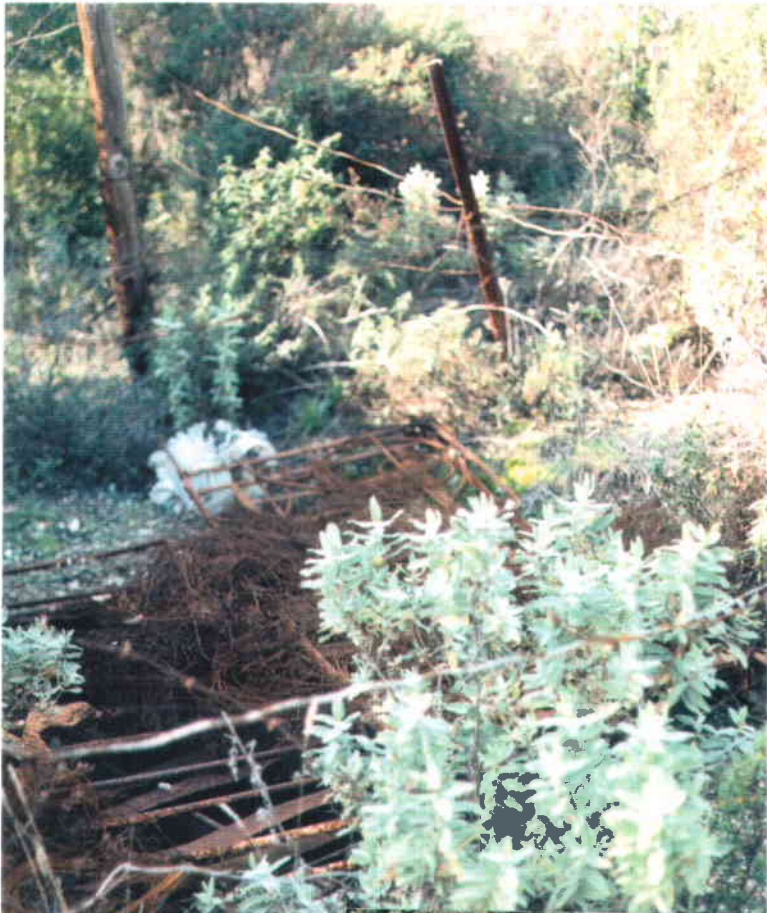
N4P9

L'ouvrage principal se situe à proximité immédiate des habitations du Mas Rouch et donc d'un accès aisé. Il s'agit d'un puits vertical de 4,00 m de diamètre et de 25 m de profondeur d'après les archives. Le puits est en partie obturé par une dalle cimentée. L'orifice résiduel est recouvert par une mauvaise grille et des ferrailles diverses. L'ensemble est entouré par des fils de fer barbelés. Il n'y a pas d'eau dans ce puits à cette époque de l'année. Un forage de recherche d'eau (tête de tubage visible) a été réalisé en

Risques : Ce puits est classé dangereux car il est mal protégé et d'accès facile. De plus de nombreuses personnes, dont des enfants, viennent "visiter" le site.

P9 : Ouverture du puits à l'air libre

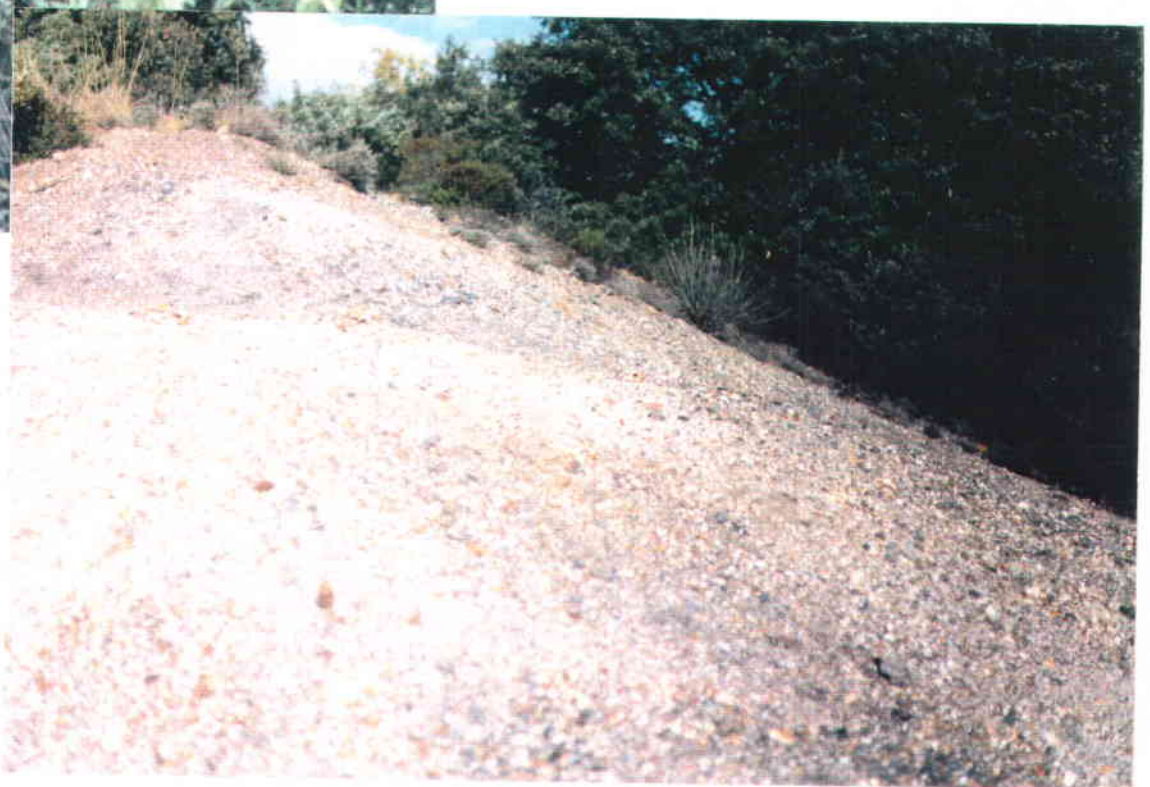
N4P10

Observation : Ce puits est constamment sec. Le talus de déblai paraît stabilisé et ne semble pas sujet à des ravinements liés à des crues torrentielles.

P10 : Talus de déblai stabilisé.

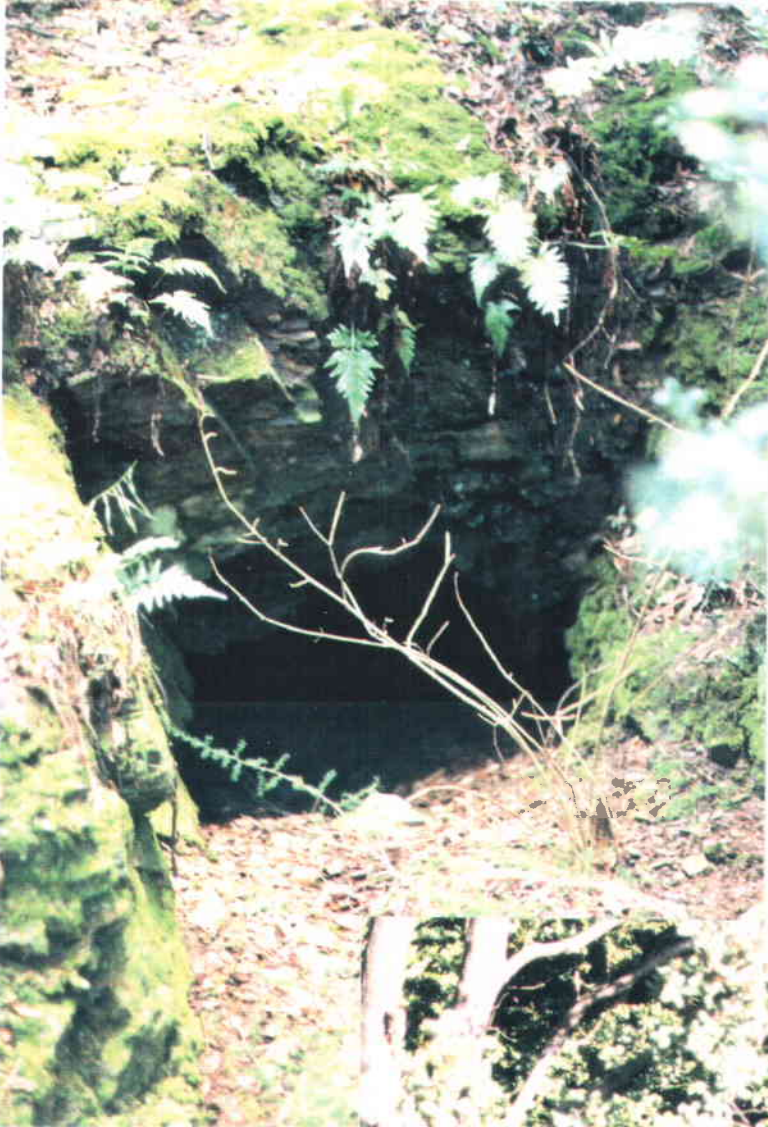
N5P11

L'ouvrage principal se situe directement en contrebas de la départementale 124 E après un virage en épingle à cheveu en allant vers le Mas Rouch. Il s'agit d'une galerie d'environ 2 m de diamètre de direction Sud dont l'entrée est partiellement obstruée (0,50 m x 0,80 m). Directement sous la route il existe un entonnoir d'effondrement de 5 m de diamètre qui paraît directement lié à la galerie minière.

P11 : Entrée de la galerie

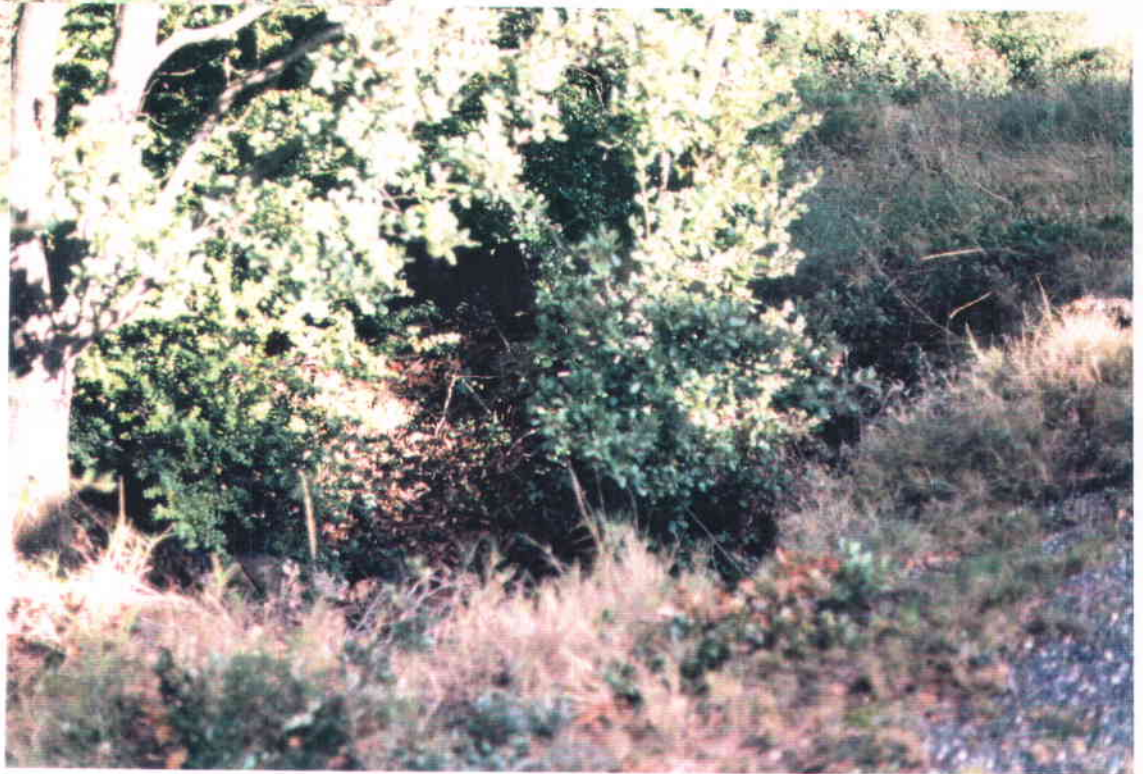
N5P12

Risques : Les risques sont importants particulièrement au niveau de la route. En effet la galerie minière et les effondrements associés peuvent avoir des conséquences directes sur la stabilité de la route.

P12 : Entonnoir d'effondrement à proximité de la route et à l'aplomb de la galerie.

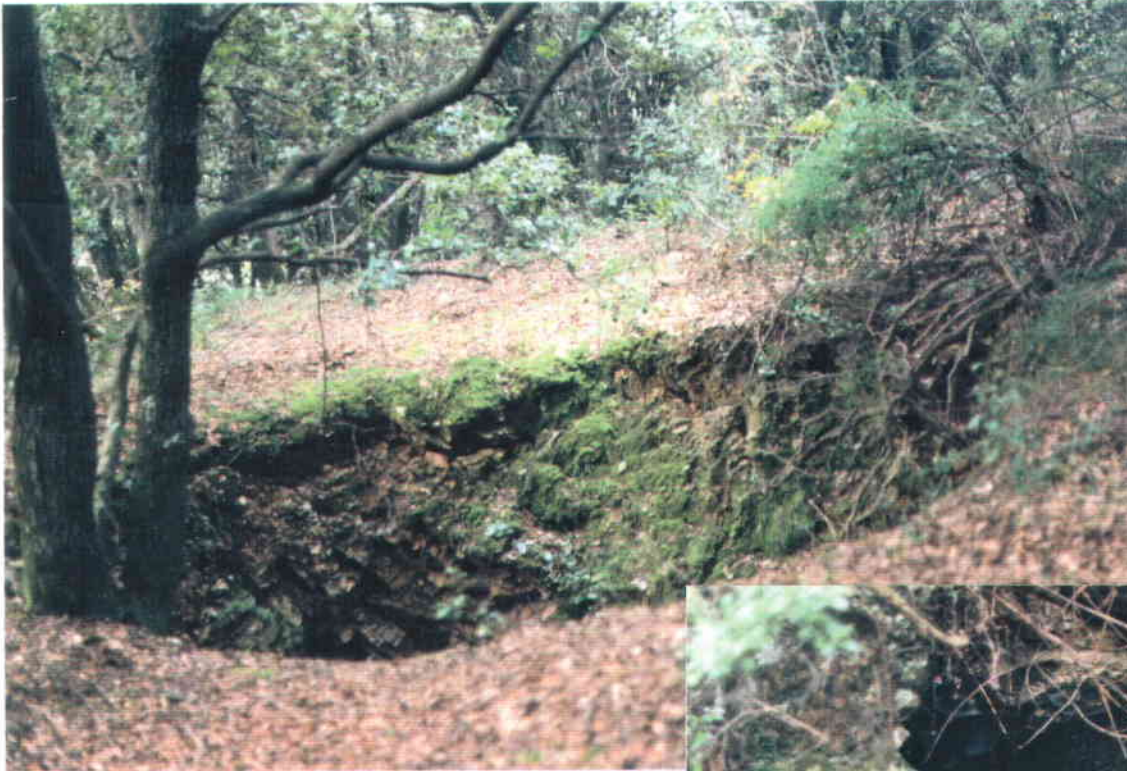
N6P12

Légèrement au Nord du ravin d'Autimergues les ouvrages sont recensés sur la carte IGN à 1/25 000 (Lodève n° 2643 ouest). Il s'agit tout d'abord d'un puits vertical dont l'ouverture s'est évasée, de 3,00 m de diamètre et de 30 m de profondeur. Il s'agit ensuite d'une tranchée de recherche longue de 15 m et de section carrée de 1,00 m de côté de direction sub Est-Ouest. Il existe enfin un petit déblai schisteux sans minerai visible. Les ouvrages miniers sont sous couvert végétal. Ils sont accessibles soit à partir du ravin d'Autimergues, après avoir traversé une forte barrière arbustive, soit à partir d'une piste au départ du Mas Rouch.

Risques : Les risques sont réels au niveau du puits même si l'ouvrage est isolé au sein d'un massif boisé. L'accès en est d'ailleurs aisé à partir du Mas Rouch. Il est beaucoup plus difficile à partir du ravin d'Autimergues, en raison d'une barrière arbustive dense.

Observation : Le puits n'est absolument pas protégé ni signalé. Il n'y a pas d'eau à cette époque dans le puits.

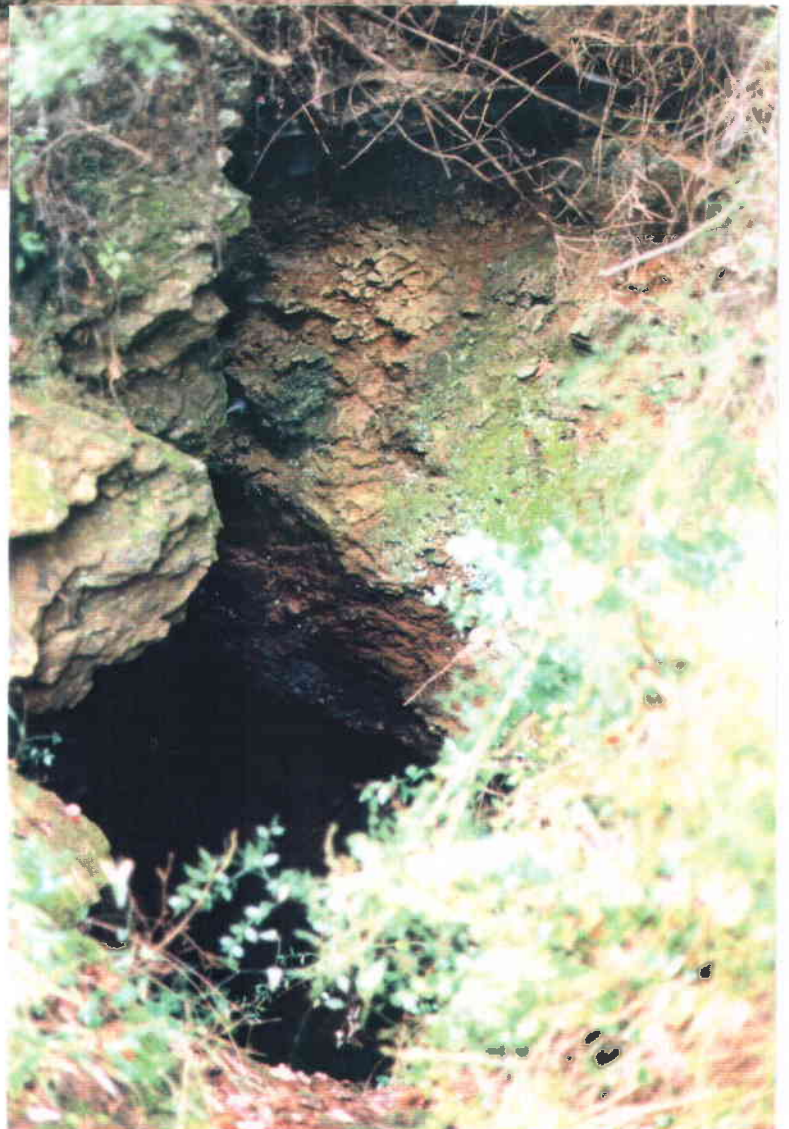
N8P16

Sur le versant Est du Pioch Farrus au dessus du chemin, à une quinzaine de mètres dans le bois, il existe un puits de 4,00 m de diamètre, profond d'au moins 8,00m. Sur le versant Est du Pioch Farrus, en contrebas du puits, un propriétaire a réalisé des travaux d'aménagement d'un ancien travers-banc pour aller rejoindre les vieux travaux. Des eaux d'exhaure débouchent à cet endroit. Elles ont été prélevées pour analyse (résultats en annexe 2).

Risques : Le puits est classé dangereux du fait de sa configuration et de son accès facile à partir du chemin carrossable qui le borde.

P16 : Entrée du puits

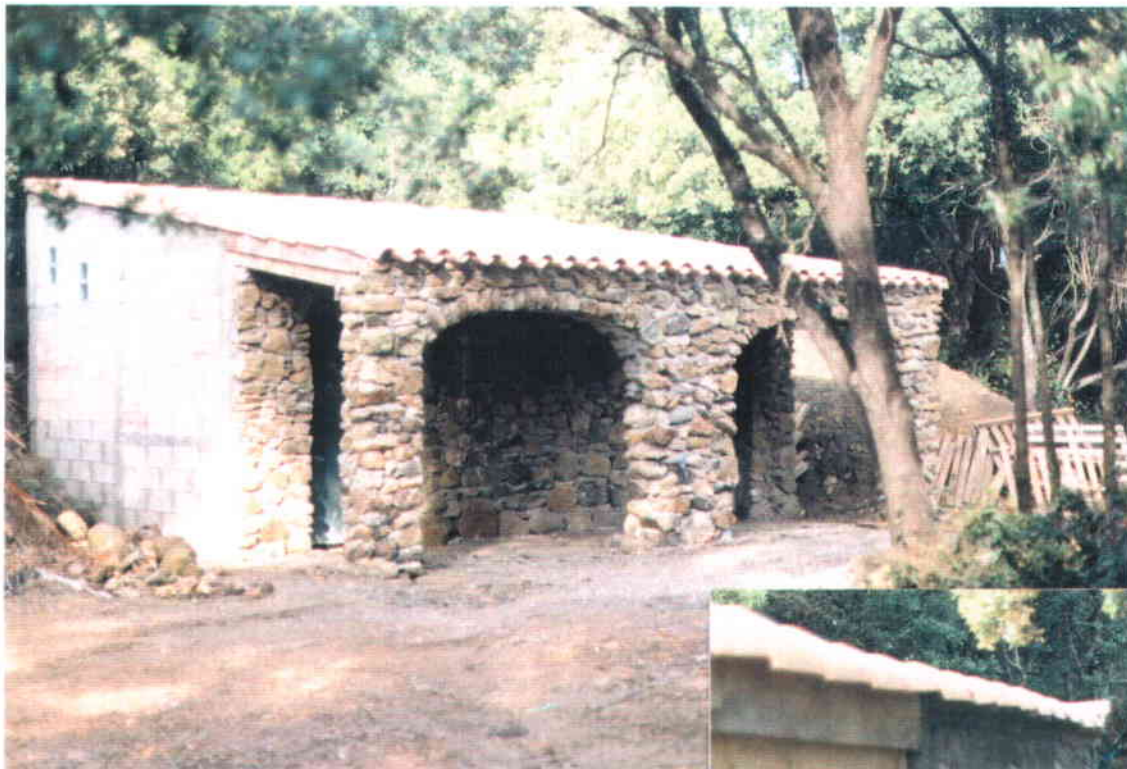
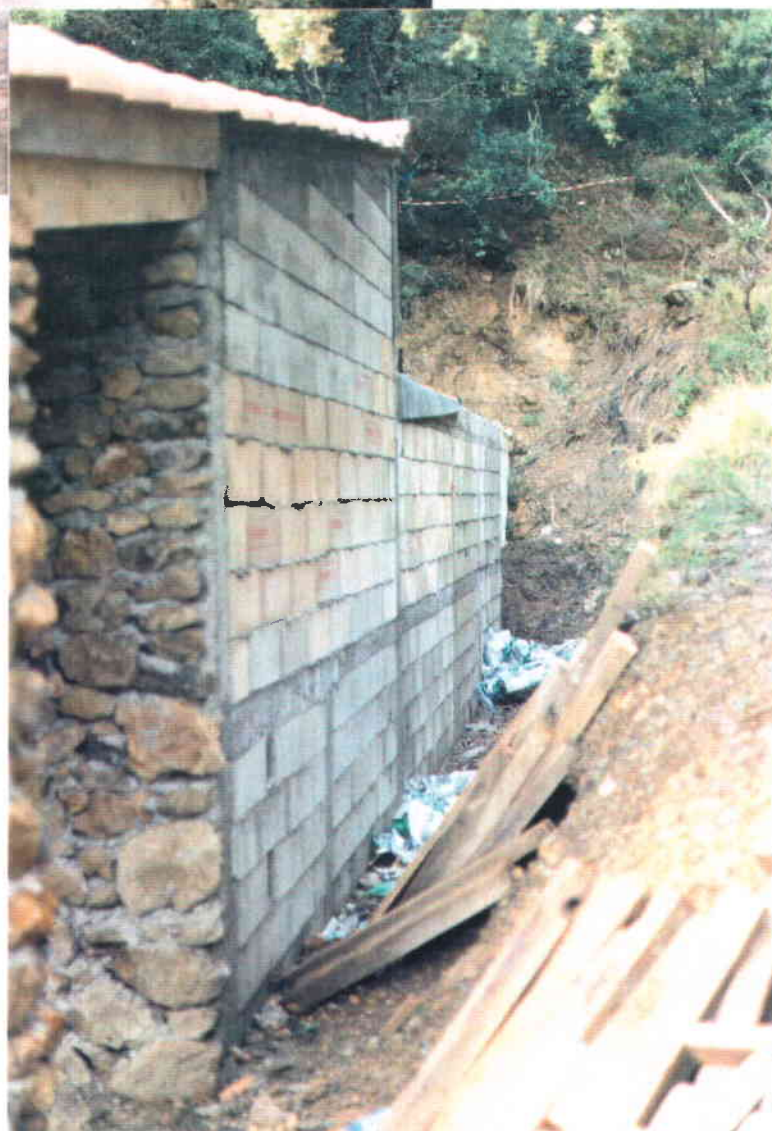
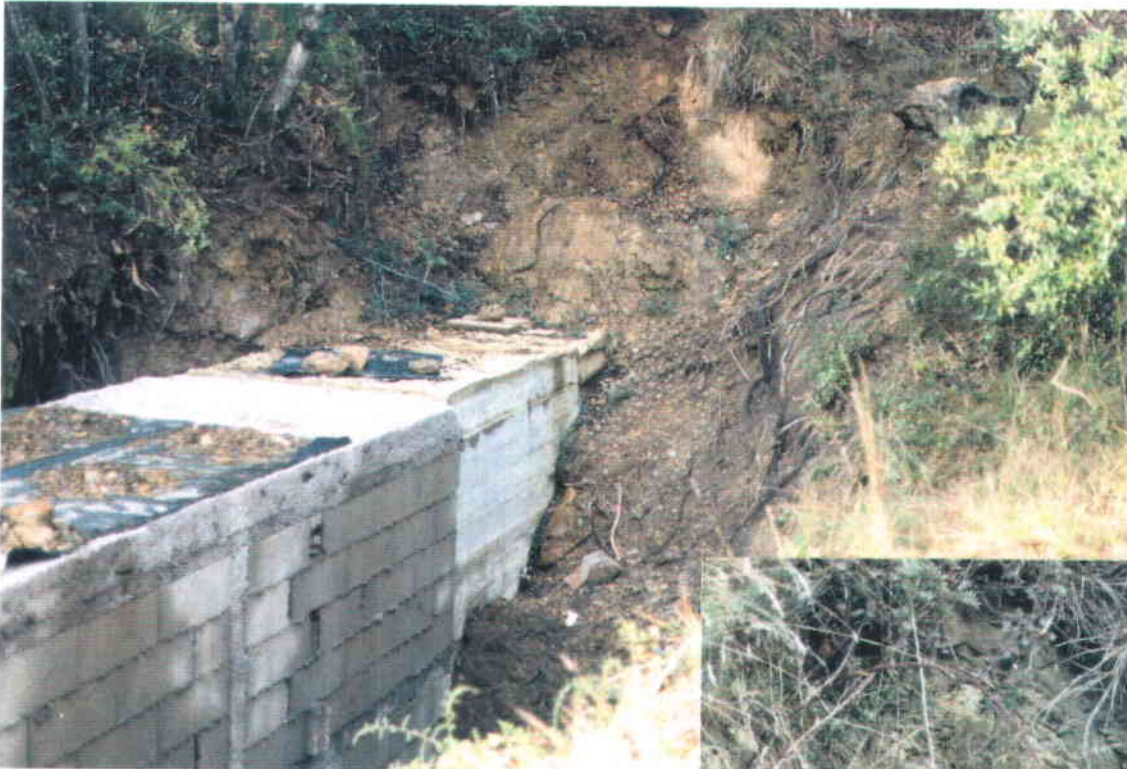
P18-P19-P20 : Aménagement par un particulier d'un ancien travers-banc pour atteindre les vieux travaux.

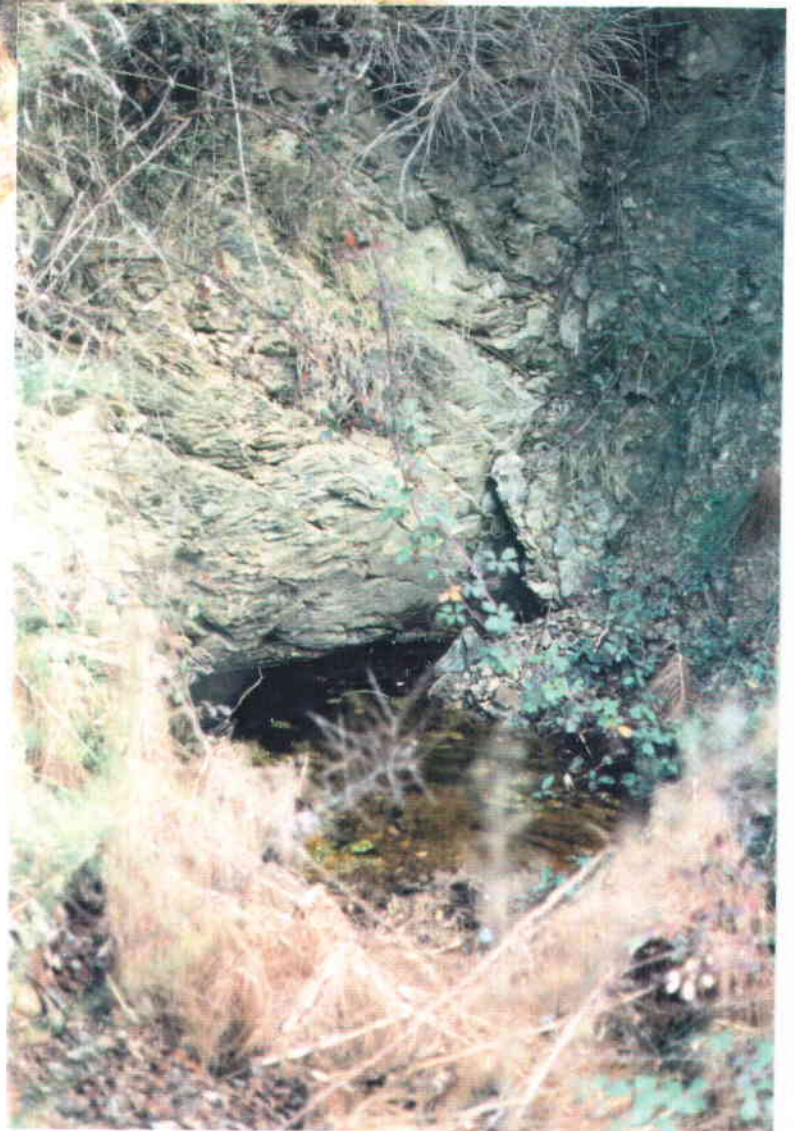
N9P14

Il s'agit de la galerie dite d'écoulement (cf.fig.4). L'ouverture se serait éboulée depuis une quinzaine d'années. Il existe une venue d'eau de faible débit mais permanente dans la fosse d'accès à la galerie. Ces eaux d'exhaure ont été échantillonnées pour analyses (résultats en annexe 2). A proximité de l'entrée de la galerie existent deux constructions qui dépendent de la mine :

P14 : Ancienne entrée de la galerie dite d'écoulement avec les eaux d'exhaure

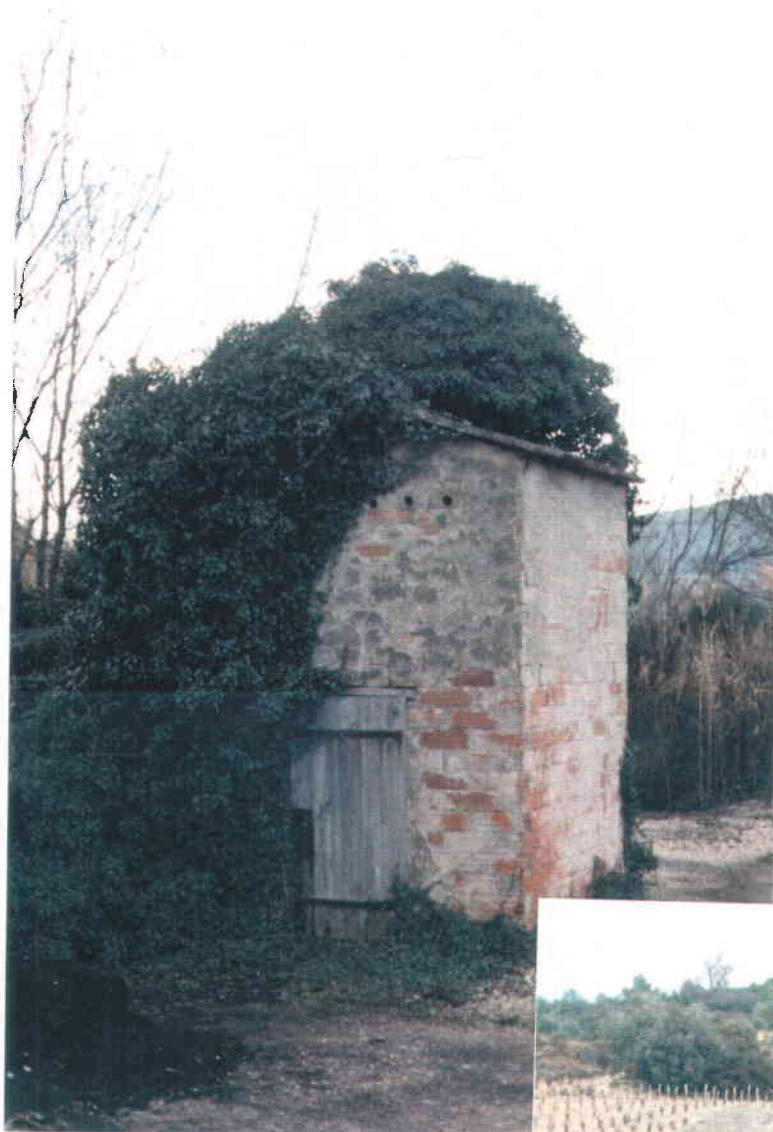
N9P15

- Un transformateur électrique avec quelques fissures dans les murs
- Une petite construction en pierre qui sert d'abri : "La Gloriette".

Observation : La gloriette ne paraît pas avoir un usage particulier. L'entrée dans le transformateur est obturée par une porte en bois.

P15 : Le transformateur électrique plus ou moins envahi par la végétation avec sa porte en bois.

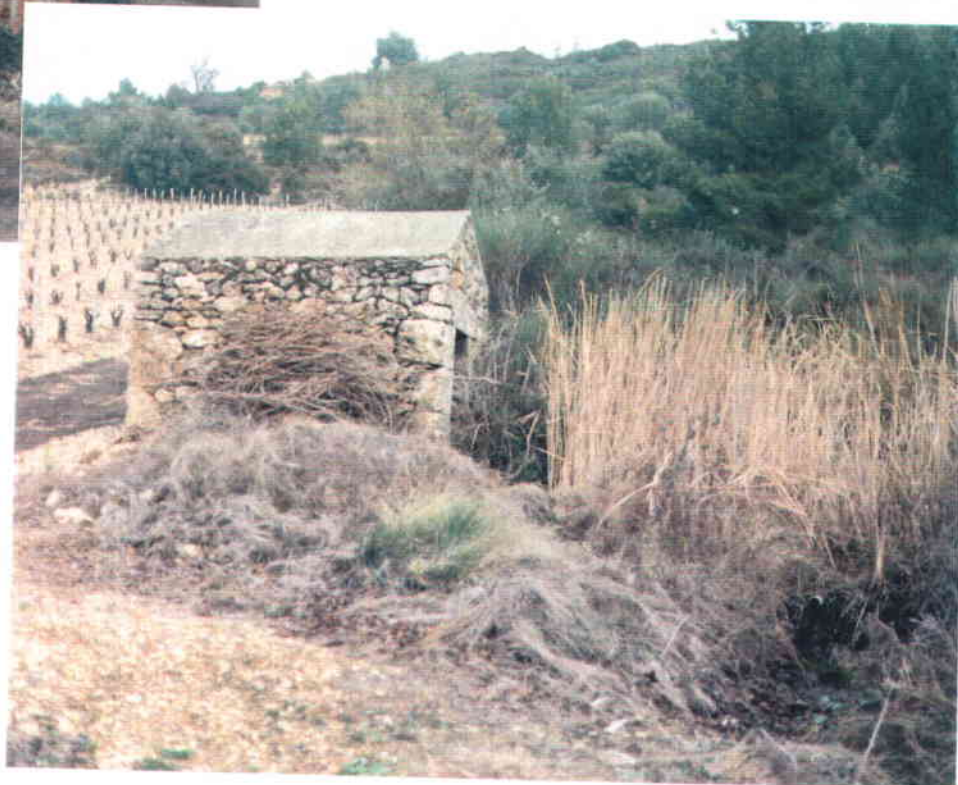
N9P16

P16 : La gloriette et la tranchée d'accès à la galerie d'écoulement.

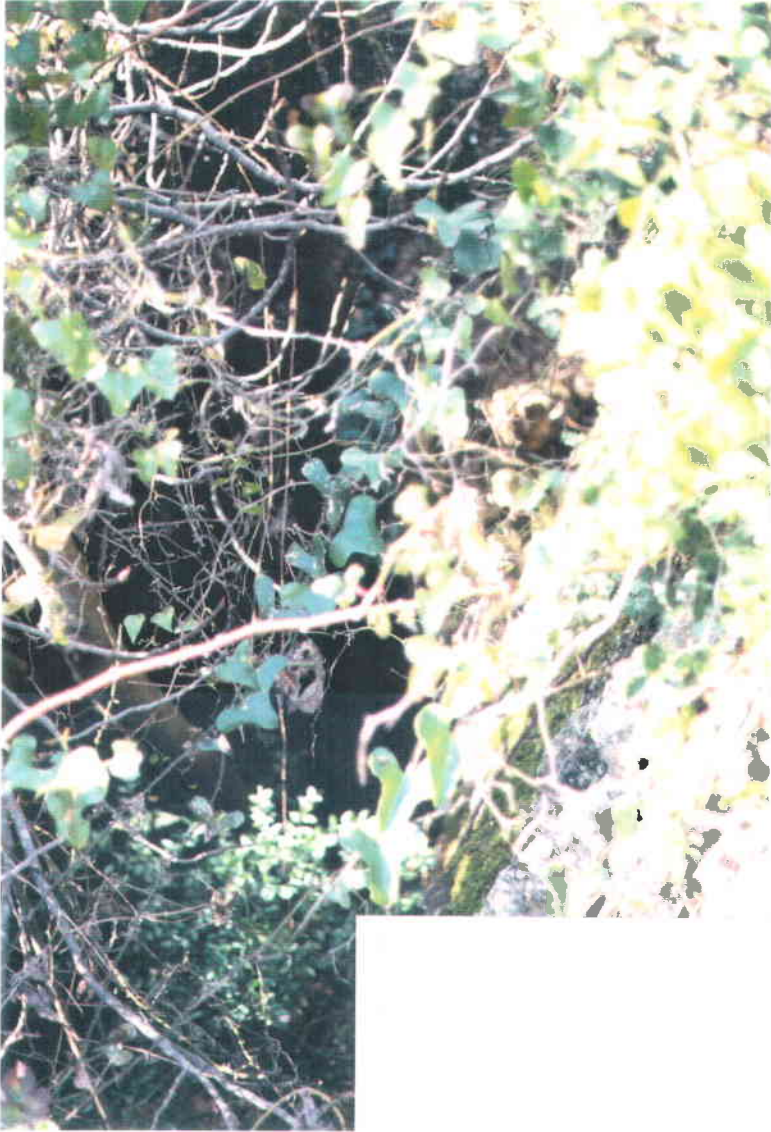
N10P7

Au Sud du village de Cabrières, près de l'ancienne station de pompage, au pied du versant rocheux, il existe une galerie de direction Nord-Ouest, précédée par une fosse d'accès, visible depuis la route. L'ouverture de la galerie est en partie obstruée; elle mesure 2,00 m de diamètre.

Risques : Les risques sont réels et importants du fait de la proximité de la route et du village de Cabrières. La galerie est cependant en bon état et d'un accès difficile en raison de la végétation dans la fosse d'entrée.

P17 : Entrée de la galerie

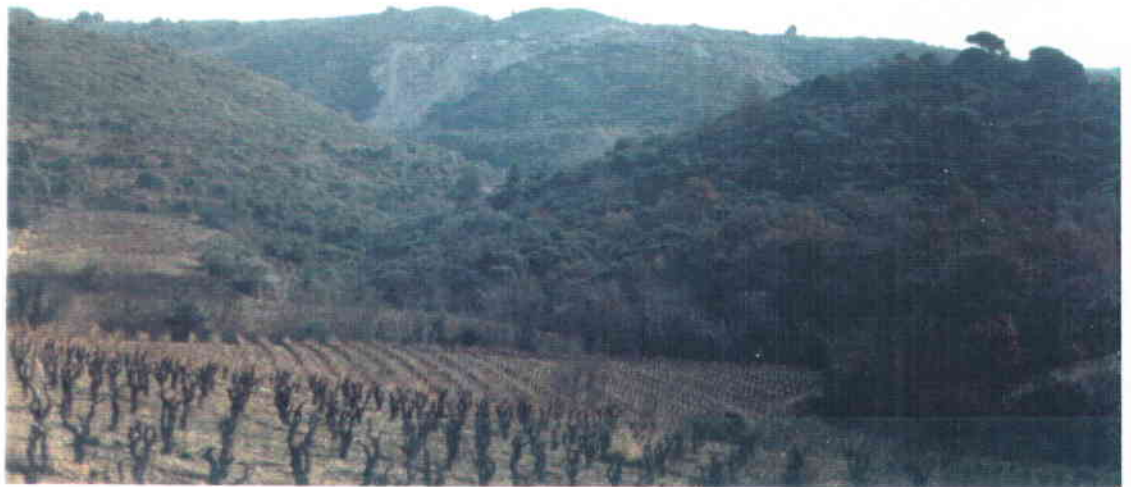
N7P13

Il s'agit des déblais de l'ancienne exploitation de Barytine qui se situent à proximité de l'emprise de la concession

Risques : Les risques sont faibles car les déblais sont sur leur profil d'équilibre et ne sont pas sujets à des ravinements torrentiels.

P13 : Vue générale depuis le Pioch Farrus.

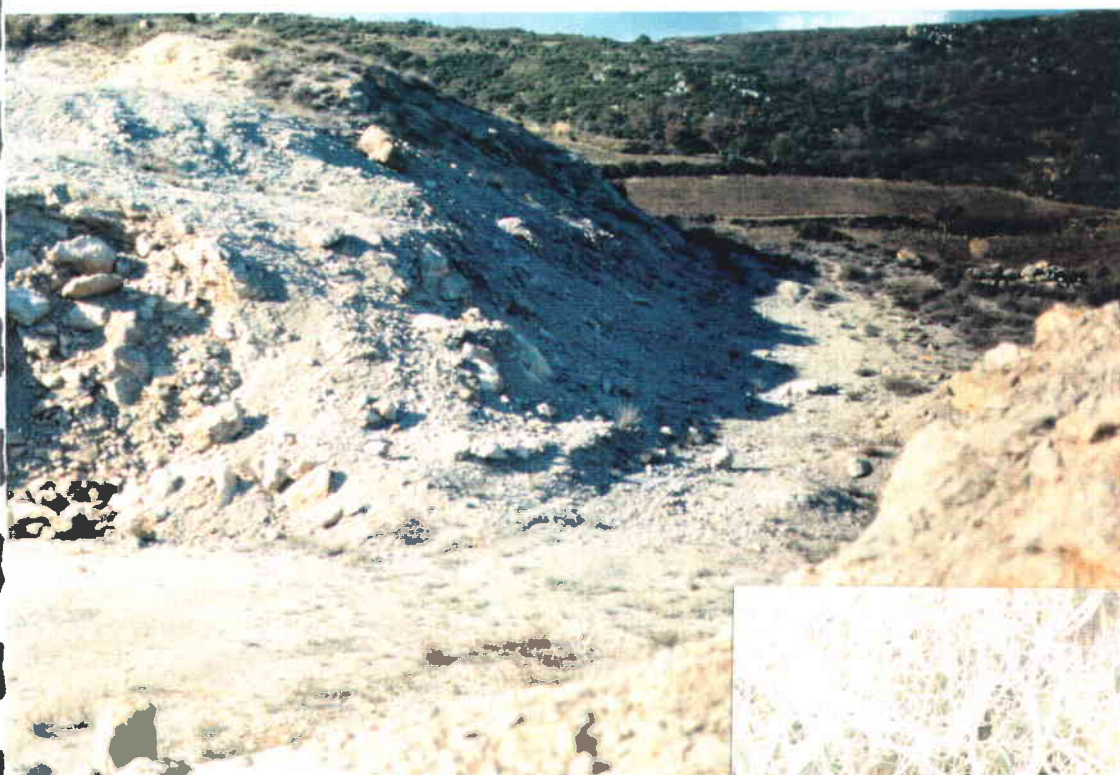
N11P1

Ces excavations situés à proximité du village de Péret sont d'anciennes carrières pour matériaux, arrêtées dans l'exploitation il y a environ une quinzaine d'années. Elles sont sans rapport avec l'activité minière.

Risques : Les risques sont faibles dans ce genre de carrières en raison de pentes et d'affleurements stabilisés. Ils n'en demeurent pas moins présents du fait d'un accès très facile à partir de la route goudronnée qui mène au village de Péret.

P1 : Vue générale du site

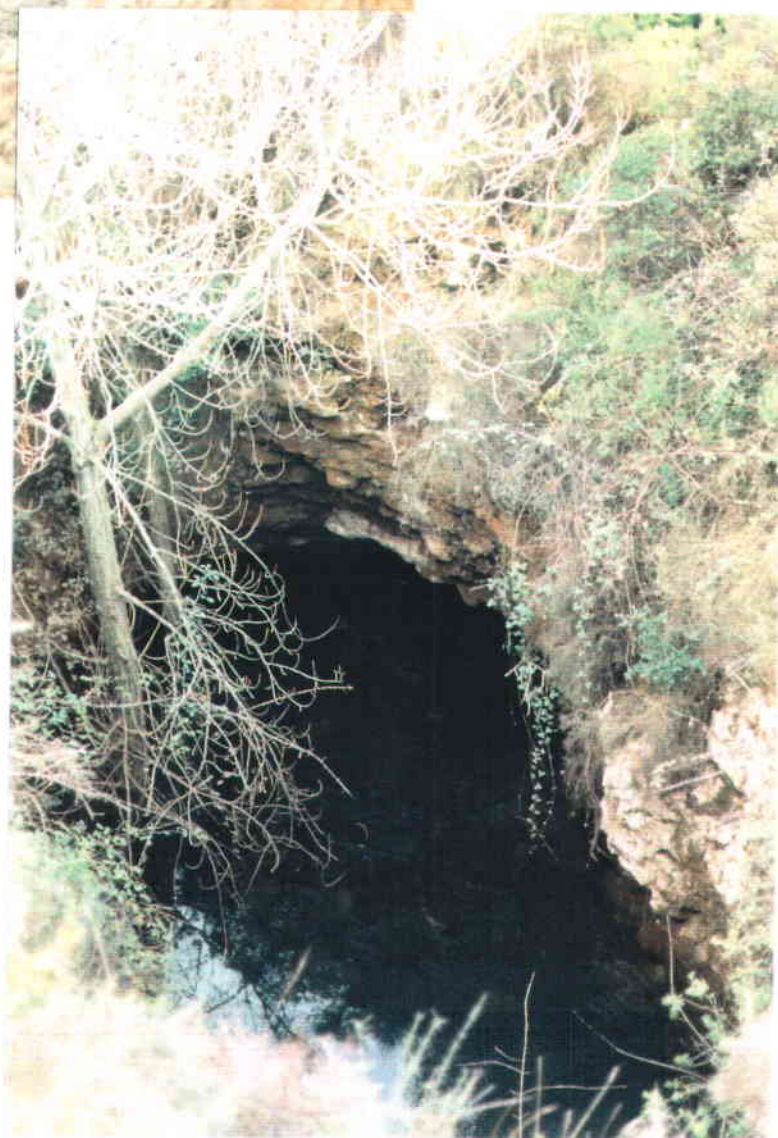
N12P1

Cet ouvrage se situe sur la concession à proximité des anciens travaux pour barytine cités sur la carte IGN à 1/25 000 (Lodève n° 2643 ouest) directement au Nord de la Rossignole. Il s'agit d'un puits lié à l'exploitation de Barytine en carrière de la Serre de Peret. Ce puits mesure 10,00 m de diamètre pour une profondeur de 10,00m. A cette époque de l'année il y a 5,00 m d'eau dans l'ouvrage.

Risques : Les risques sont réels et importants en raison de la configuration de l'ouvrage et de la proximité d'une piste fréquentée par des promeneurs à pied et à VTT.

P1 : Vue générale du site
