**ETUDE DE LA FILIERE MATERIAUX
ET MINERAUX INDUSTRIELS
A LA REUNION**

**Analyse des ressources potentiellement
renouvelables dans le lit des principales ravines**

Mars 1997
97 REU 14
R 39391

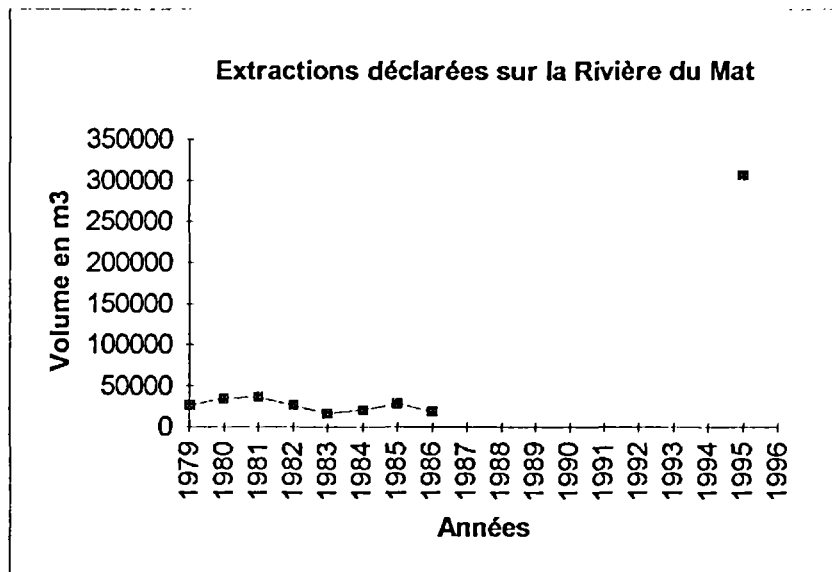
Figure 3.1 : Volume des extractions déclarées sur la rivière du Mât

Les figures 3.1 et 3.2 présentent une tentative de reconstitution des historiques des volumes extraits des rivières du Mât et de St Etienne à partir des volumes déclarés. Ces figures ne peuvent donc représenter que des **tendances évolutives** que l'on peut supposer relativement représentatives de la réalité. Ces courbes montrent une très forte augmentation des volumes extraits entre les années 1980-1986 et 1995. Si cette augmentation est représentative des volumes réellement extraits, elle indique que l'on a fait subir aux rivières une pression anthropique très forte pouvant engendrer en retour des réadaptations des cours d'eau et donc des modifications des lits. Compte tenu de l'intensité de la perturbation ainsi engendrée, celle-ci pourrait se poursuivre pendant plusieurs années même si l'on arrêtait les extractions à ce jour. Cette hypothèse semble confirmée par les observations réalisées sur la rivière des Galets, où, bien que les extractions aient été arrêtées en 1991, les impacts y sont encore nettement visibles.

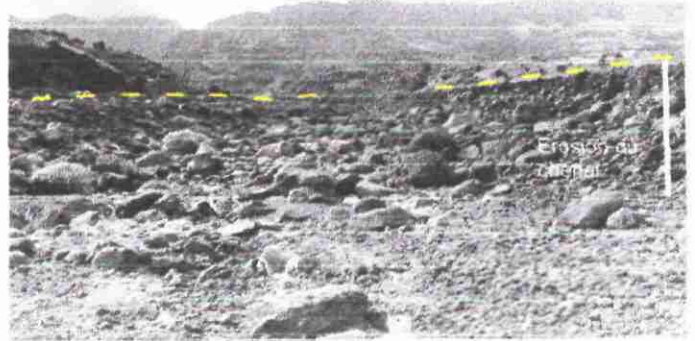
Incision de 2 à 3 m du chenal dans ses alluvions (prox.village de la rivière des Galets). Galets résiduels, aspect chaotique, regard amont

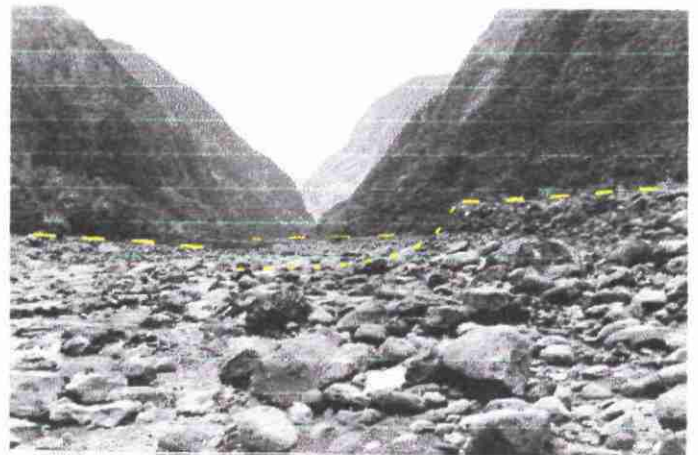
Incision du chenal dans les alluvions à la sortie des gorges, pavage en gros galets en cours de formation (regard amont)

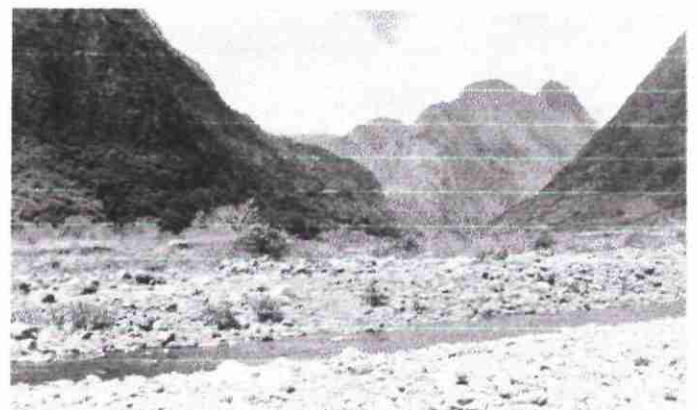
Aspect du lit en amont à proximité de la sortie du cirque de Mafate, peu d'incision et absence de gros galets résiduels (regard amont).

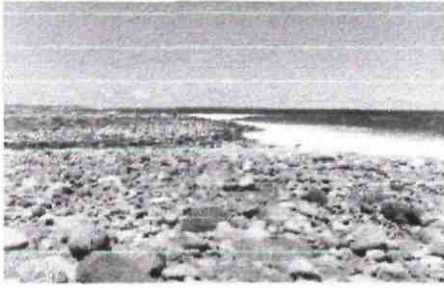
Le cône de la rivière St Etienne au niveau du littoral, on notera l'absence de très gros galets ainsi que la présence d'un chenal

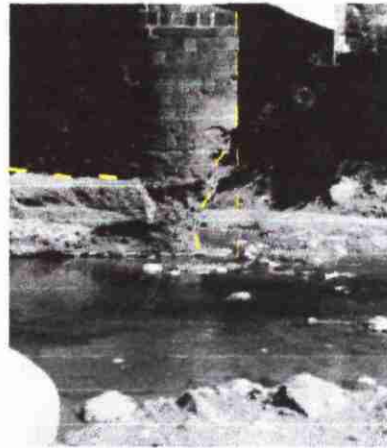
Affouillement et érosion d'une culée du pont de la rivière St Etienne

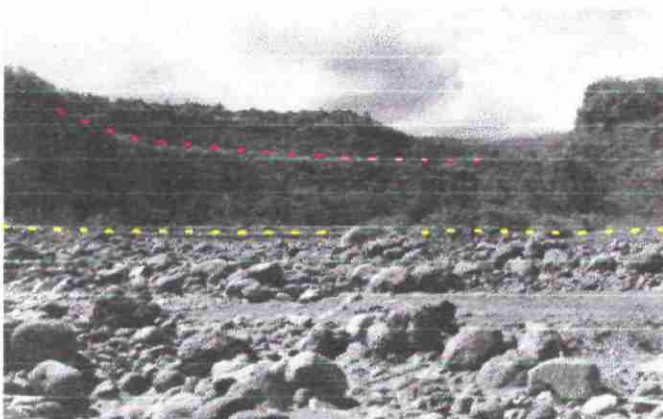
Erosion du lit de la rivière St Etienne dans le bras de Cilaos en amont de l'Entre Deux et ancienne terrasse (points violets) Aspect chaotique

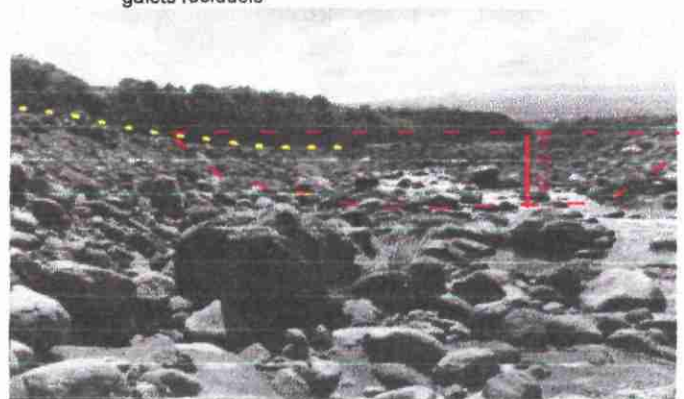
Incision du lit de la rivière St Etienne de l'ordre de 5 m en aval du Cap Assiette galets résiduels

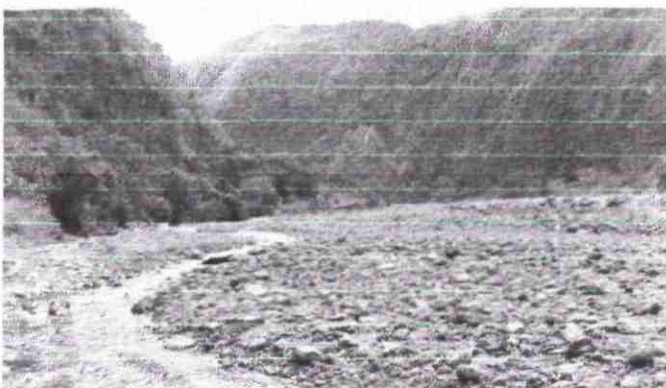
Lit peu à non perturbé au niveau de l'Ilet Roland (bras de Cilaos)

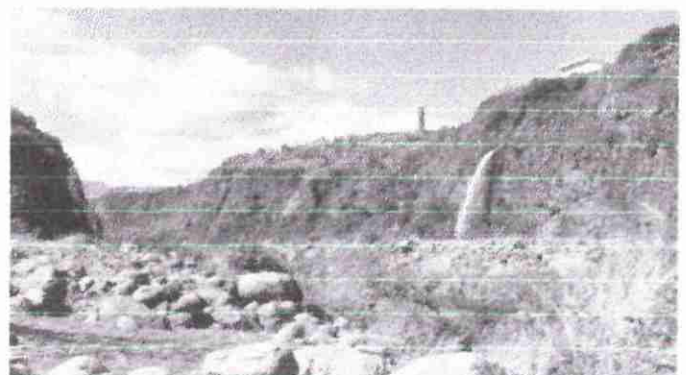
Lit peu perturbé dans le Bras de la Plaine en Amont de l'Entre Deux. Présence de sable dans les sédiments

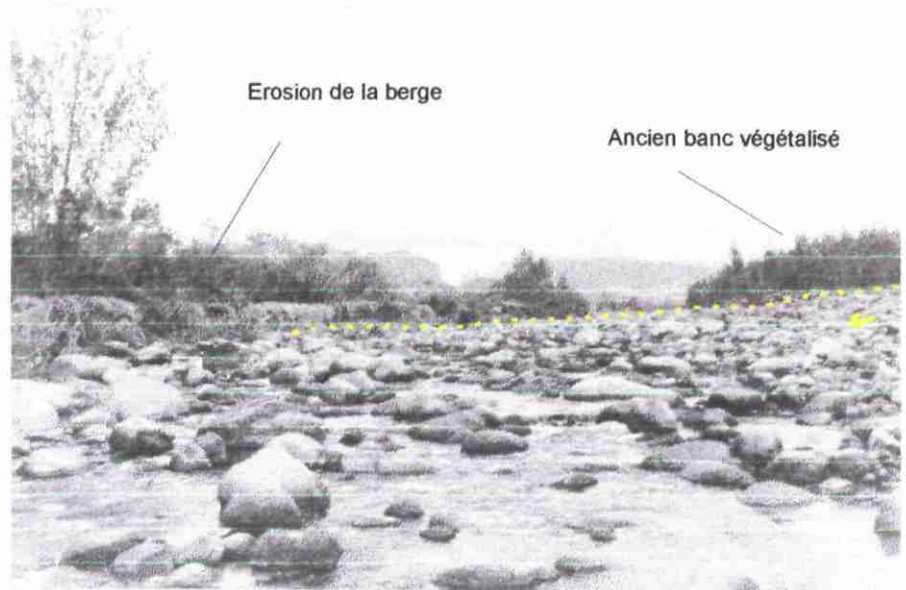
Zone d'accumulation en amont immédiat des extractions. Les dépôts ont envoyé le réseau de la gauche vers la droite (tirets jaunes) et forcé la rivière à s'installer sur la rive droite (regard amont). Il en résulte une érosion de la berge rive droite.

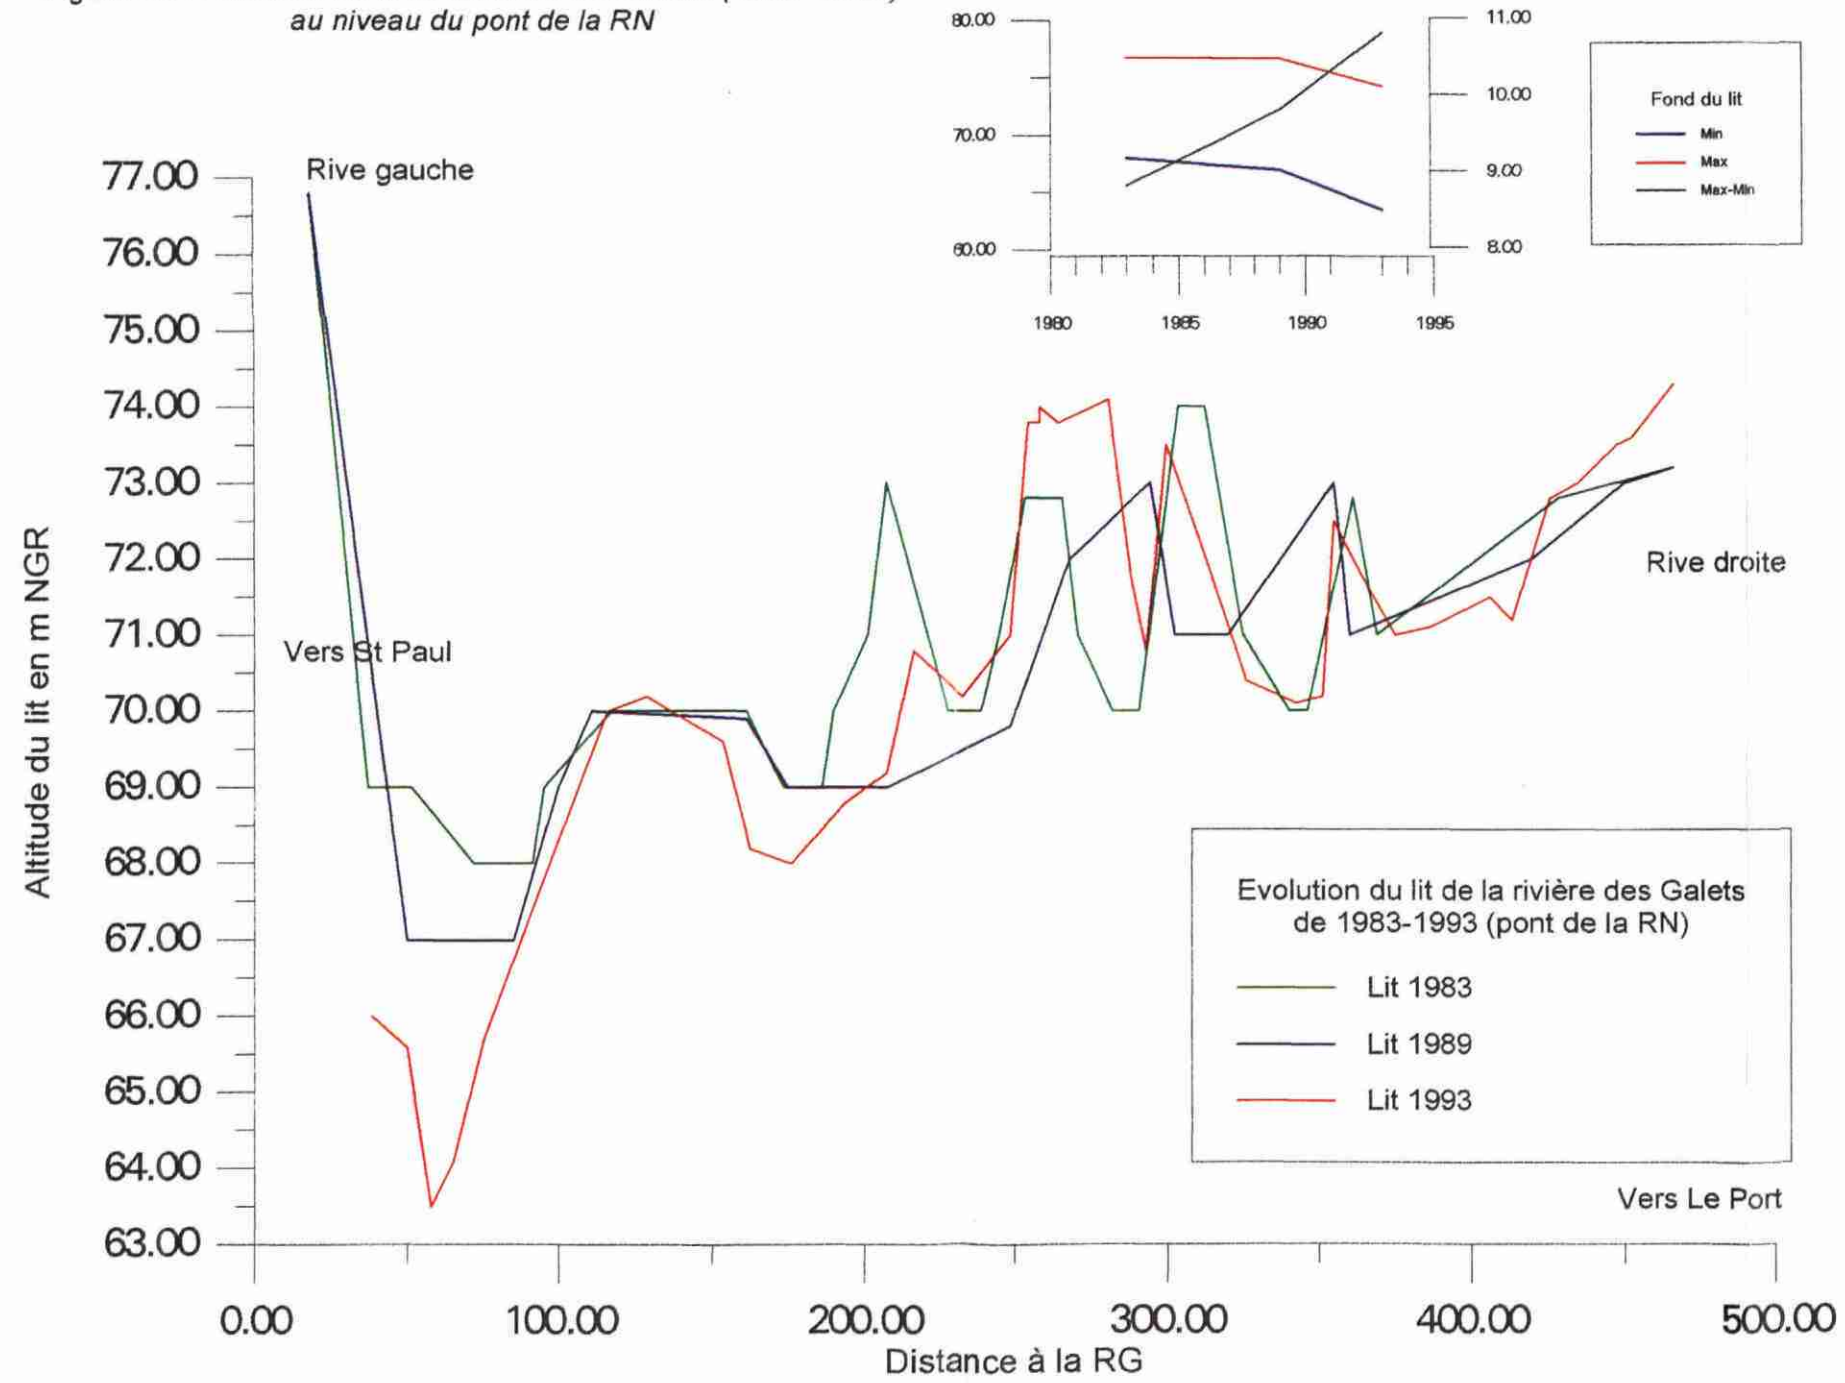
Figure 4.1 : Evolution du lit de la rivière des Galets (1983 -1993)
 au niveau du pont de la RN

De ce fait, la section d'écoulement a été réduite, augmentant ainsi les vitesses et par la même l'érosion et l'incision du chenal.

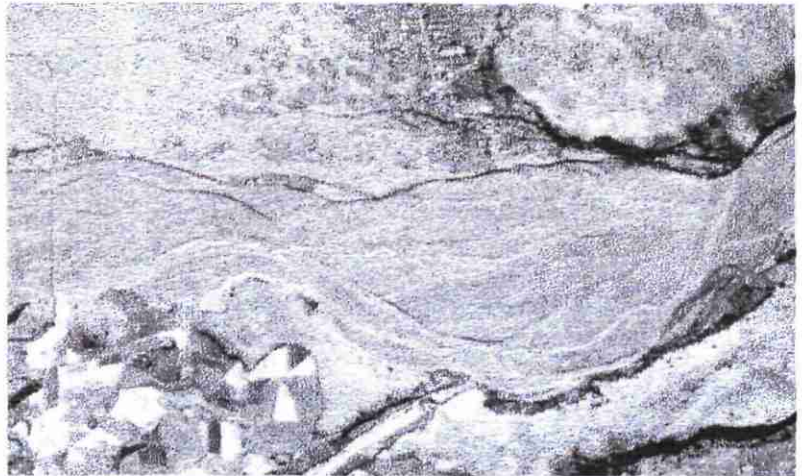
1961

Réseau en tresse à chenaux peu encaissés.
Un chenal dominant est visible rive gauche
(au Sud)

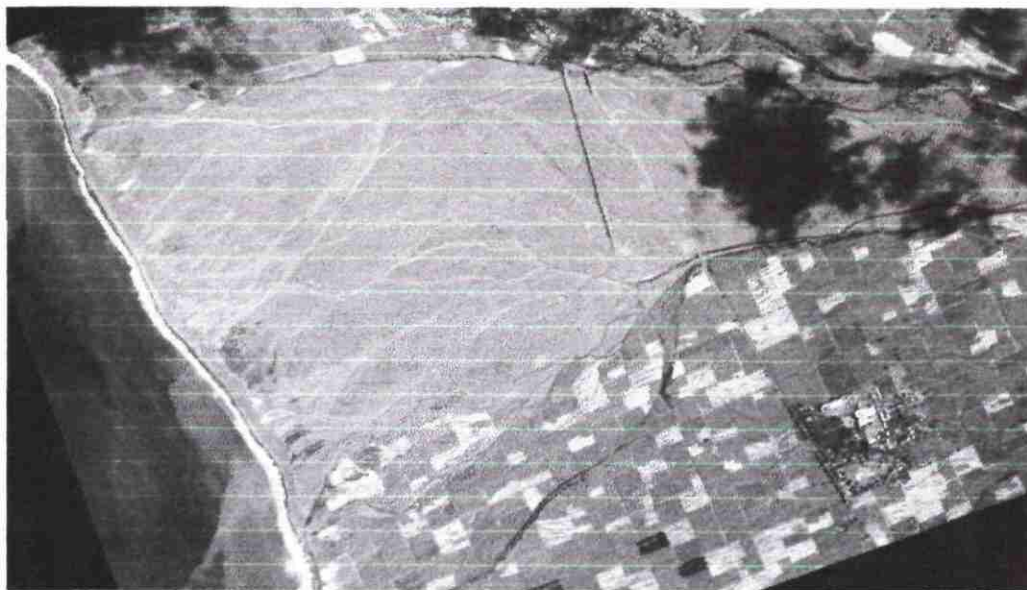
1961
 Le chenal en tresse à chenaux superficiels
 agants

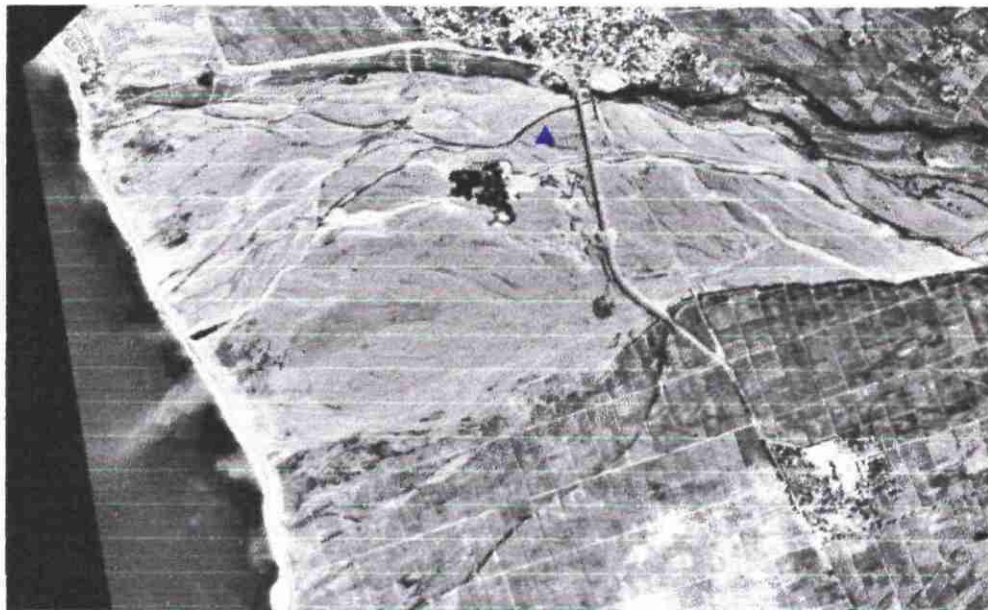
1978
 Le chenal est bien individualisé en
 rive droite. Un chenal secondaire est
 présent dans l'axe de la vallée. Ces deux
 chenaux sont plus encaissés que dans
 le cône de 1961.
 Présence du nouveau pont de la RN.
 Développement de l'agglomération
 de St Louis

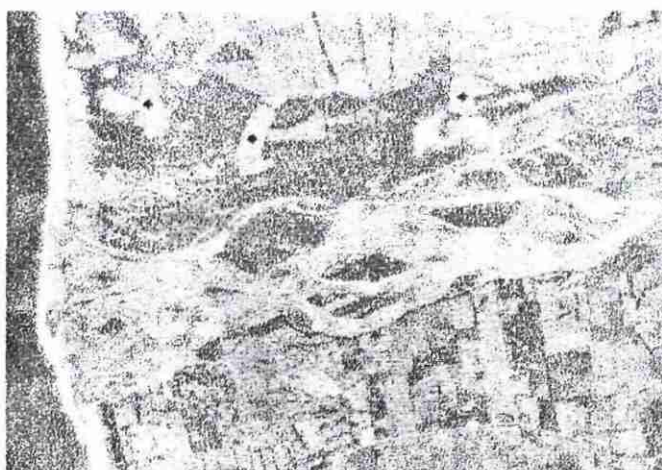
1978

On note la modification des écoulements avec des nouveaux chenaux. L'ancien chenal de crue rive droite est délaissé, certains bancs sont végétalisés. Apparition de quelques cultures de canne en rive droite du cône (losanges verts)

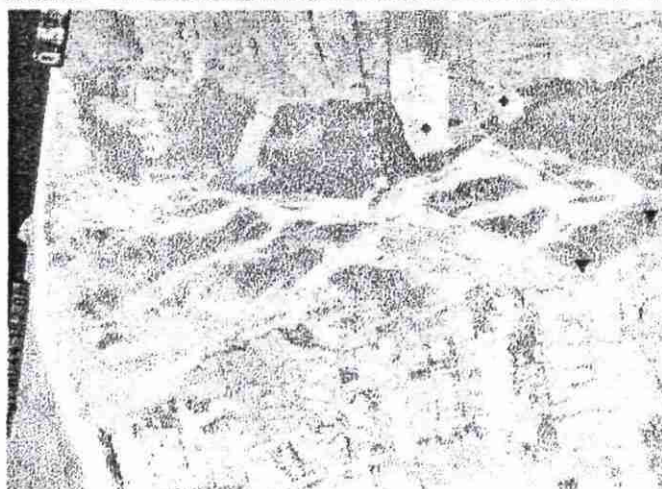
1984

La culture de canne gagne sur le secteur rive droite du cône (losanges verts). Des fortes érosions de la berge rive gauche partie amont se sont produites (triangles rouges). Les bancs sont fortement végétalisés et le secteur amont rive droite est en cours de végétalisation

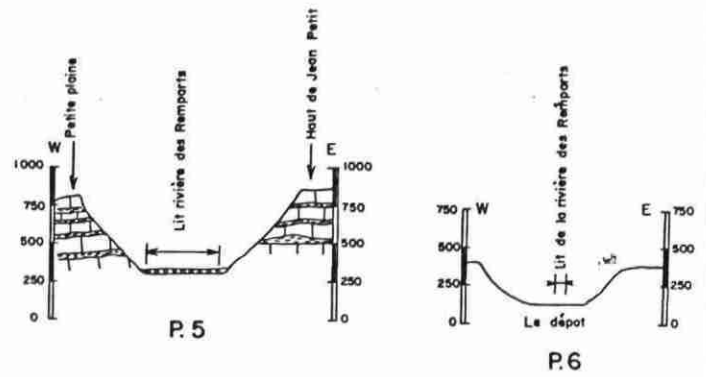
Fig. 1 - Morphologie et profils de la Rivière des Remparts

<p>B2 - Cours moyen</p>	<p style="text-align: center;">Du barrage de Mahavel au lieu dit "Le Dépôt" (en amont de St Joseph)</p>	<ul style="list-style-type: none"> - Remparts symétriques de part et d'autre d'un lit majeur de 200 à 300 mètres de large, pouvant atteindre 500 mètres par endroit. - Erosion peu active et superficielle, liée à des ravinements diffus ou linéaires, des chutes de pierres et de blocs issues de barres rocheuses, et à quelques arrachements au sommet des remparts ("déboulés" dans la végétation) dans la zone altérée de basaltes. - Faible mobilisation des matériaux du lit majeur sauf en période de crues exceptionnelles. 	<ul style="list-style-type: none"> - Stabilité en grand des remparts assurée mais éviter tout aménagement (ou équipement) à l'extrémité sommitale des falaises, siège d'éventuels désordres de surface (arrachements, petits écroulements...). - Risques de chutes de blocs ou de pierres au droit de certaines barres rocheuses, dominant parfois le chemin C56 de Rocheplate (mais tracé très changeant, au gré des crues qui remanient le lit majeur). - Régime hydraulique éventuellement perturbé par un écroulement de grande ampleur dans le cours supérieur (Bras de Mahavel) mais sans grandes conséquences pour St-Joseph situé à 13 km à l'aval.

<p>B3 - Cours inférieur</p>	<p style="text-align: center;">Du lieu-dit "Le Dépôt" au littoral (quartier Le Goyave et agglomération de St-Joseph)</p>	<ul style="list-style-type: none"> - Rétrécissement très prononcé du lit de la rivière qui s'encaisse dans la traversée de St-Joseph, sur une dizaine de mètres, entre des berges quasi-verticales constituées de coulées basaltiques massives (à débit prismatique) reposant sur des niveaux scoriacés caverneux, présentant de fréquents vides - En conséquence, petits écroulements dans les berges localement sous-cavées, pouvant induire des désordres au sommet des talus, mais également, risques d'affouillement par les eaux des alluvions anciennes et petits éboulements locaux 	<ul style="list-style-type: none"> - En raison des risques d'écroulement en bordure immédiate des berges encaissées de la rivière des Remparts, dans la traversée de St-Joseph, éviter toute construction ne respectant pas un certain recul de quelques mètres à une dizaine de mètres, en fonction de l'état des talus

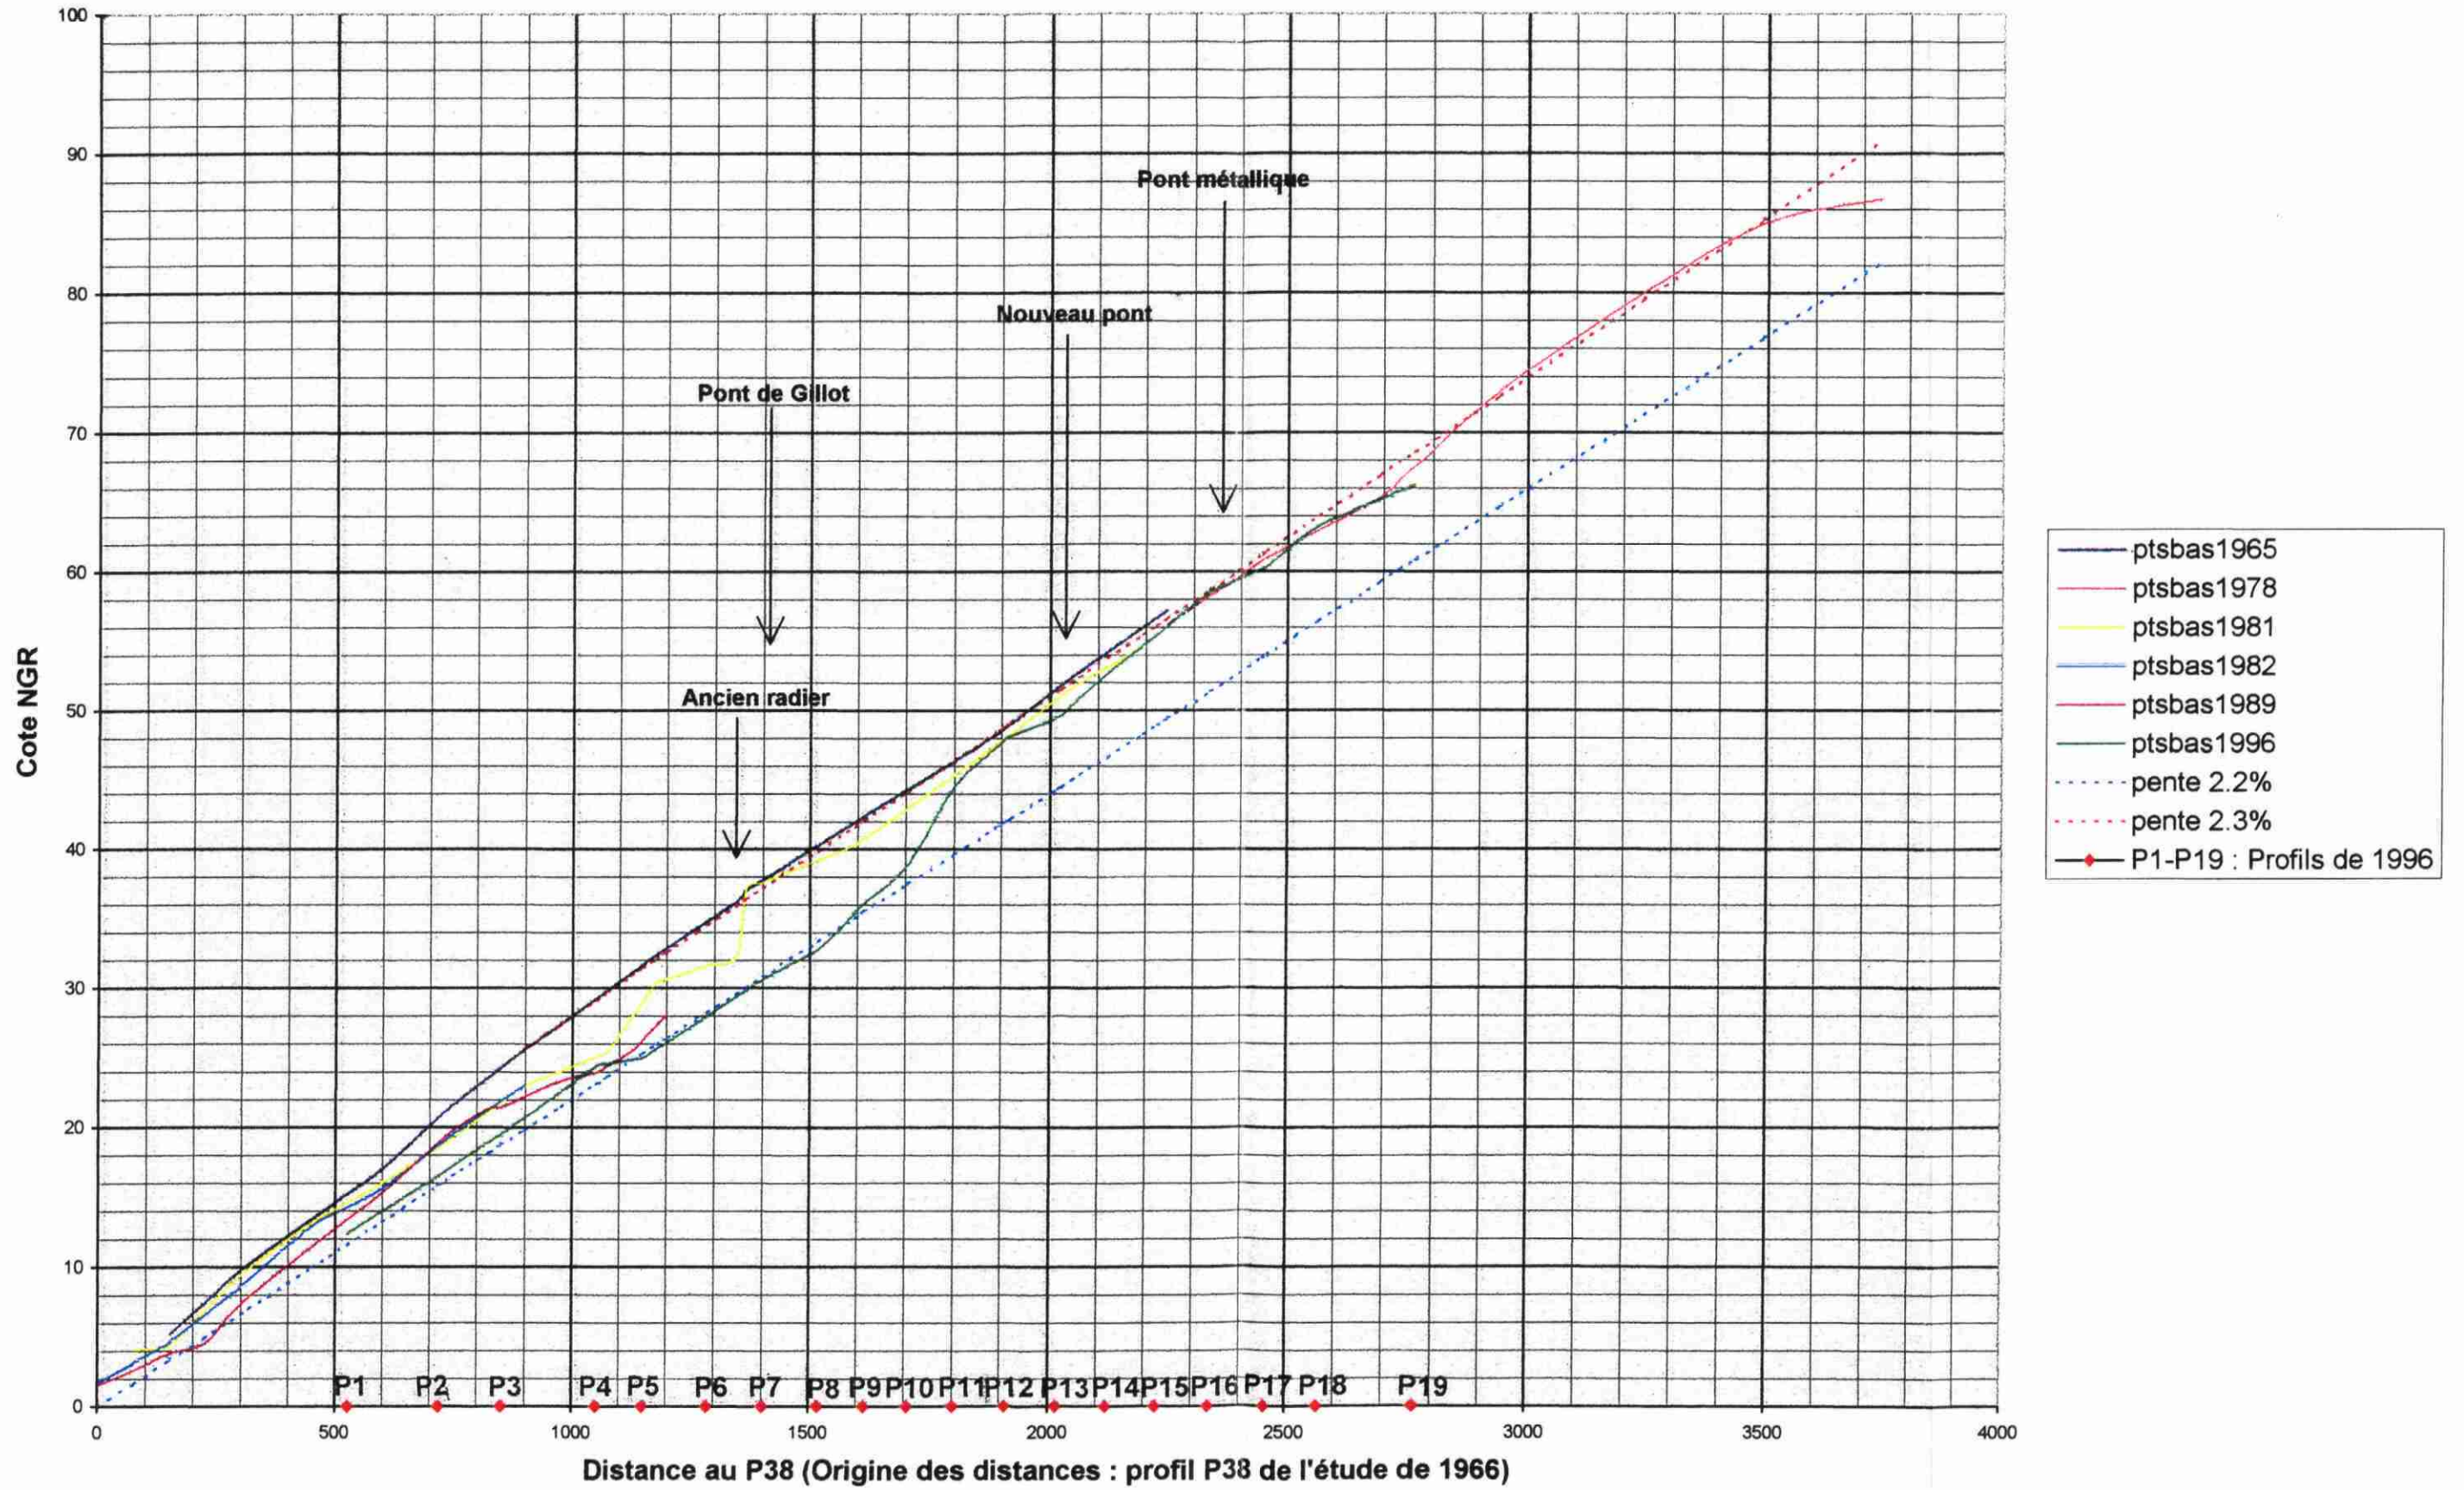
Figure 4

La figure 4 représente l'évolution des fonds de la Rivière des Pluies entre 1965 et 1996 (d'après BCEOM-DDE 1996).

Evolution des points bas de la Rivière des pluies sur la période 1965-1996
