*Inventaire de trois concessions minières renoncées
dans les départements des Bouches-du-Rhône
et des Alpes de Haute-Provence*

Etude réalisée dans le cadre des actions de Service public du BRGM 97-G-323

avril 1997
R 39436

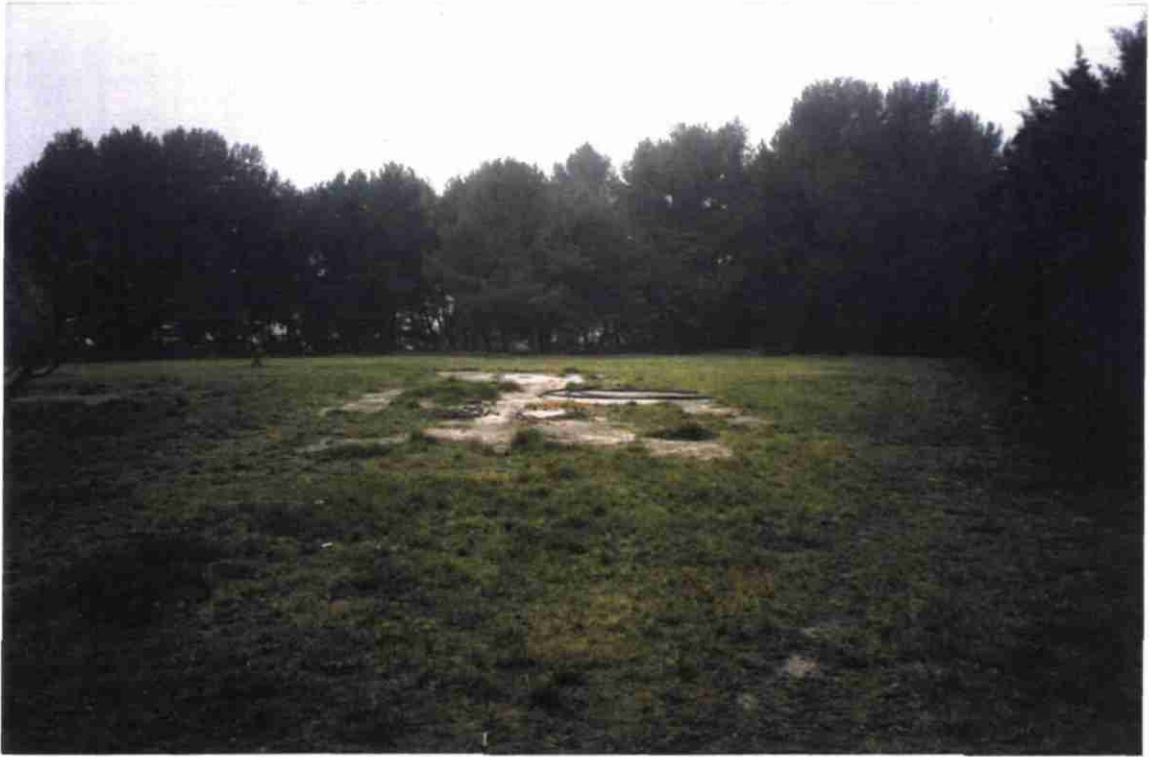
Photo n° 1 - Concession de Coudoux (13):

Vue générale du pré avec au centre la dalle de béton recouvrant l'ancien puits René (dimensions de la dalle: 6 x 3 m environ); (vue prise d'Est en ouest).

Il est probable que ce puits correspond au puits "René" qui était profond de 100 m et de section rectangulaire (2 x 3 m). Il faut noter que la dalle de béton armé qui ferme ce puits en surface, est ancienne, peu épaisse (12 à 15 cm) et partiellement fissurée (début d'effondrement). On peut craindre qu'elle ne résiste pas au passage d'un engin lourd de type tracteur agricole ou camion, d'autant plus qu'elle n'est pas clôturée et posée à même le sol.

Le risque d'effondrement est grand, en particulier dans le cas de passage d'un véhicule lourd. En effet, un trou de 40 x 60 cm est déjà visible sur la bordure de la dalle, au contact dalle/terrain naturel, et on peut constater la dégradation du béton.

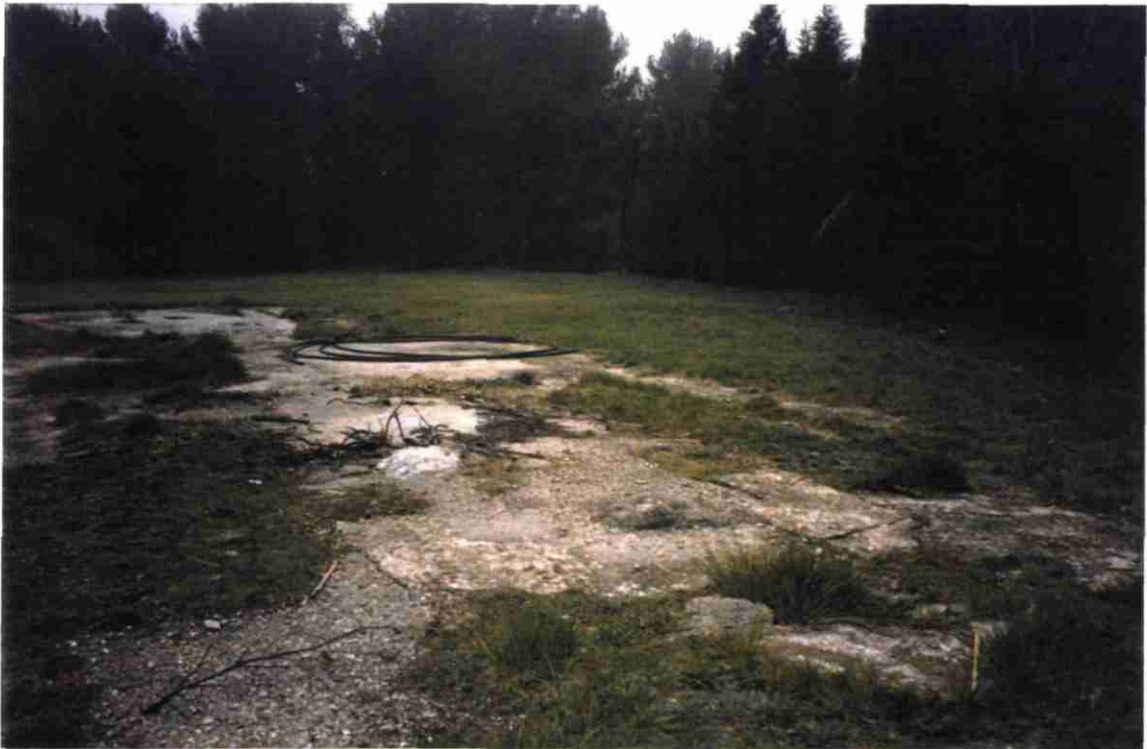
Photo n° 2 - Concession de Coudoux (13):

Détails de la dalle de béton recouvrant le puits René. A noter que l'aire bétonnée située au fond et à gauche de la photo, correspond probablement aux fondations des installations industrielles du puits (chevalement, treuil,...). (vue prise du S.E vers le N.O).

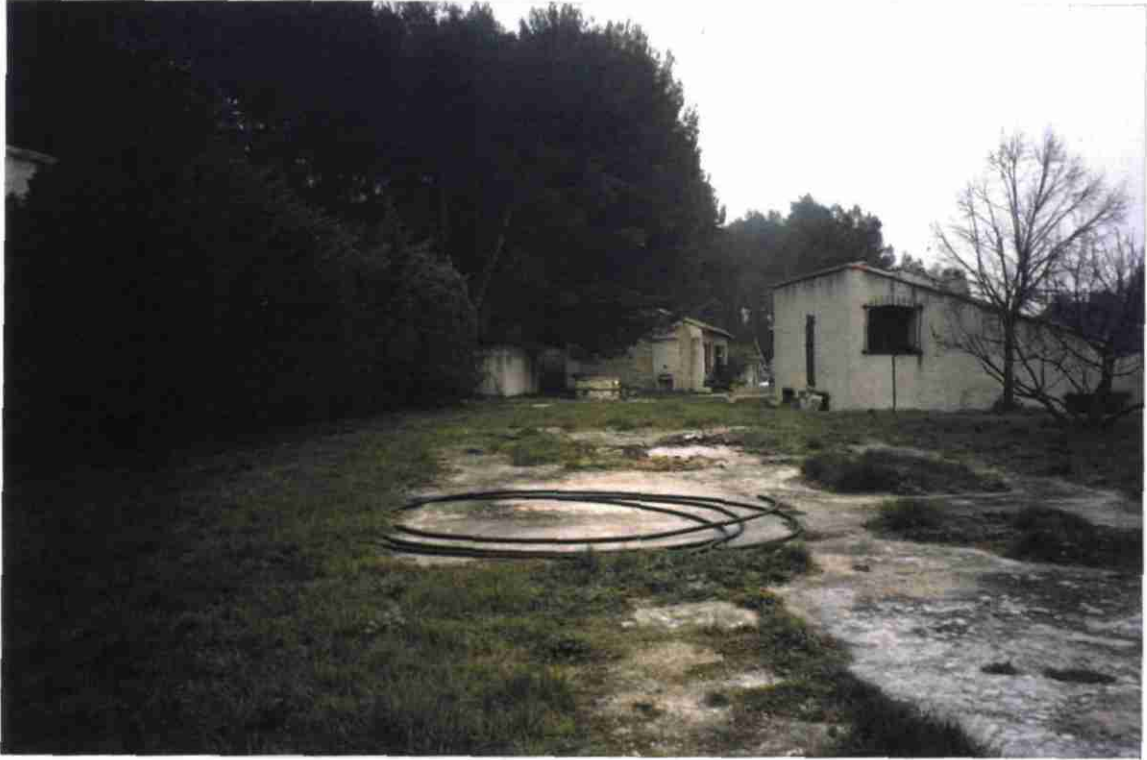
Photo n° 3 - Concession de Coudoux (13):

Vue d'ensemble du site minier d'ouest en est avec:

- au 1er plan, la dalle bétonnée recouvrant le puits René,
- au fond à gauche, le puits à margelle (sous les arbres),
- à l'arrière plan, les habitations.

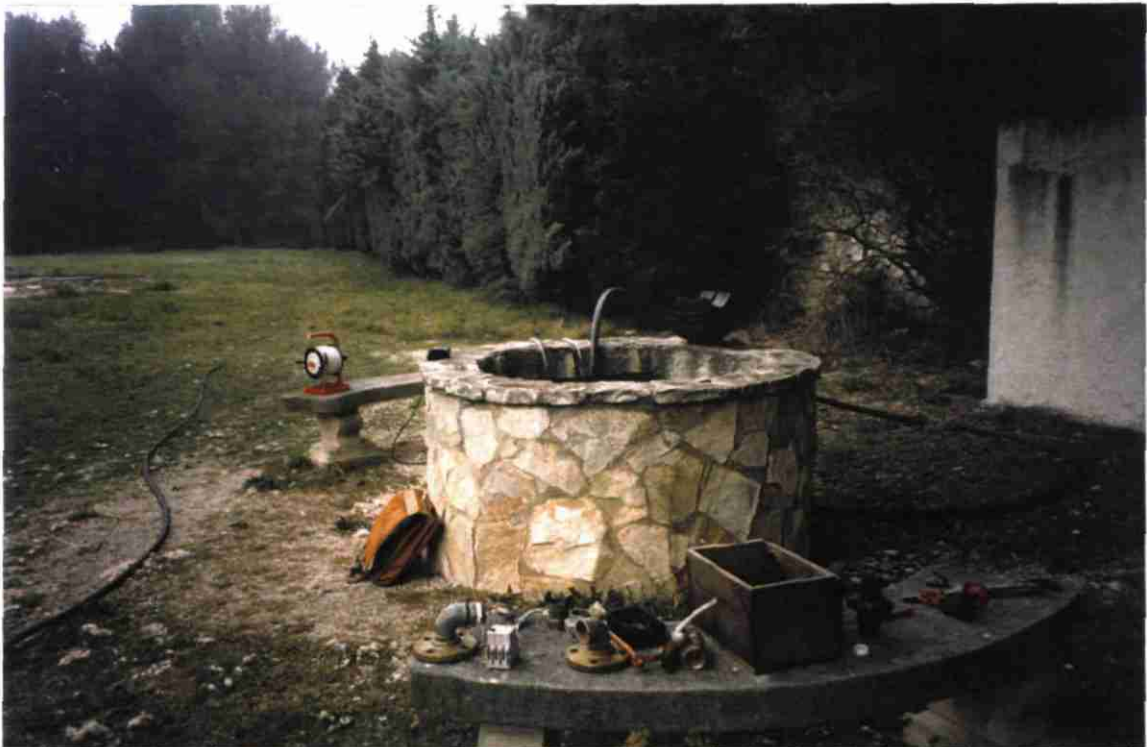
Photo n° 4 - Concession de Coudoux (13):

Vue détaillée du puits à margelle avec le tuyau d'eau sortant du trou d'homme à l'intérieur de la margelle.

Le puits est entièrement recouvert en surface par une dalle en béton de 35 cm d'épaisseur, à l'exception d'un "trou d'homme" de 50 x 50 cm. Le "trou d'homme" est protégé par une margelle de 1,2 m de haut. Il sert au passage d'un tuyau d'eau.

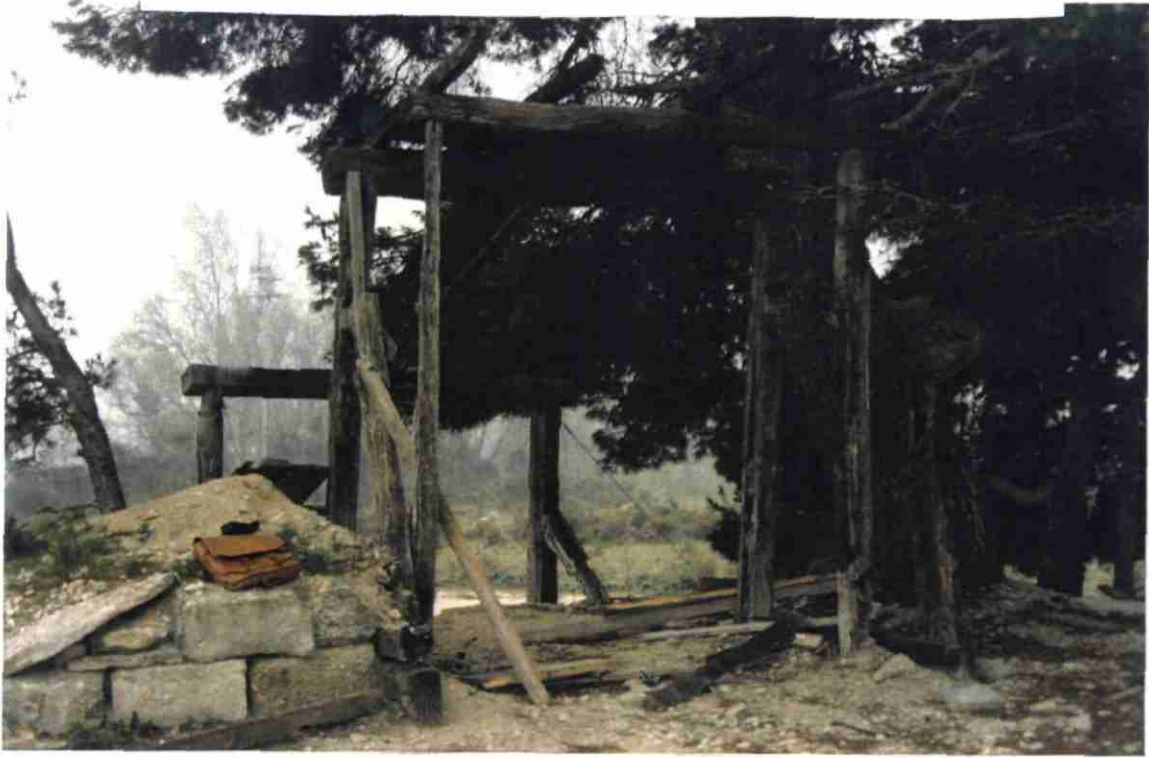
Photo n° 1 - Concession de la Fare (13):

Les vestiges de la descenderie du puits St Michel se limitent à un portique de rondins et de poutres au milieu d'un terrain vague. Quelques déblais rocheux sont encore visibles autour. Par contre l'entrée de la descenderie est introuvable. Elle aurait été remblayée par la mairie.

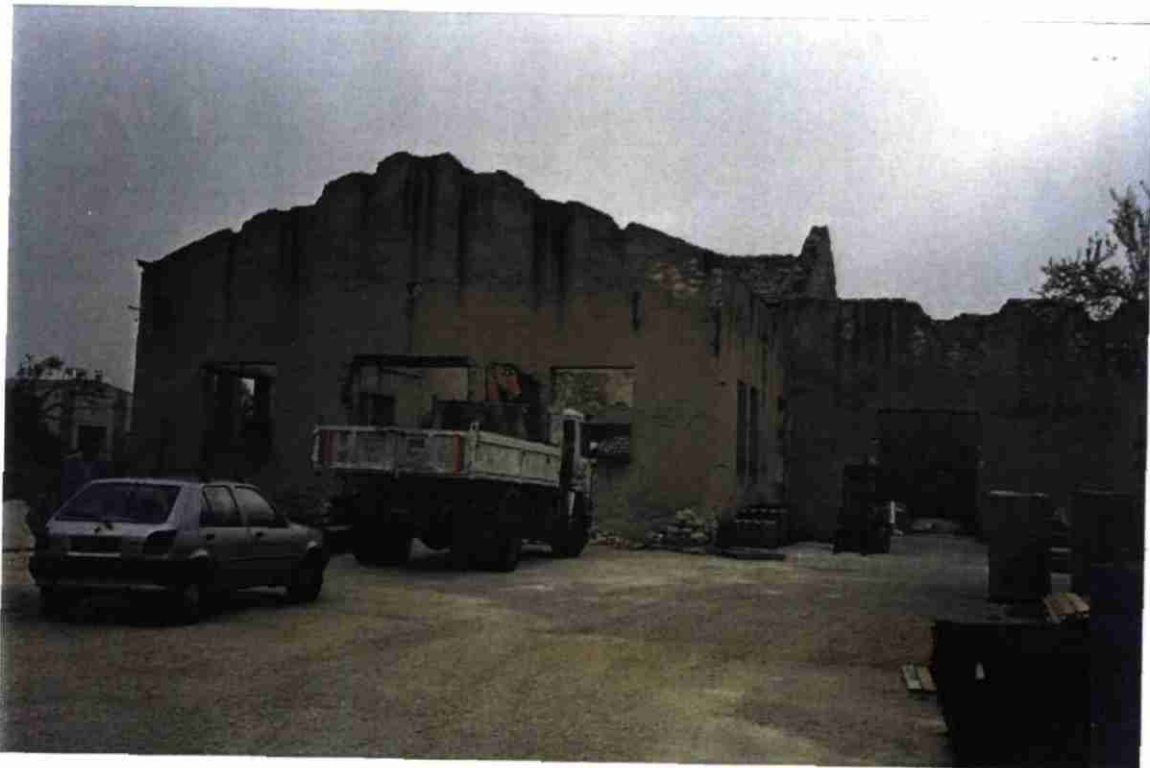
Photo n° 2 - Concession de la Fare (13):

Vue du site St Michel avec les ruines des anciennes installations de surface de la mine. Le site est en cours de transformation en dépôt de matériaux de construction (Entreprise DIVITA René).

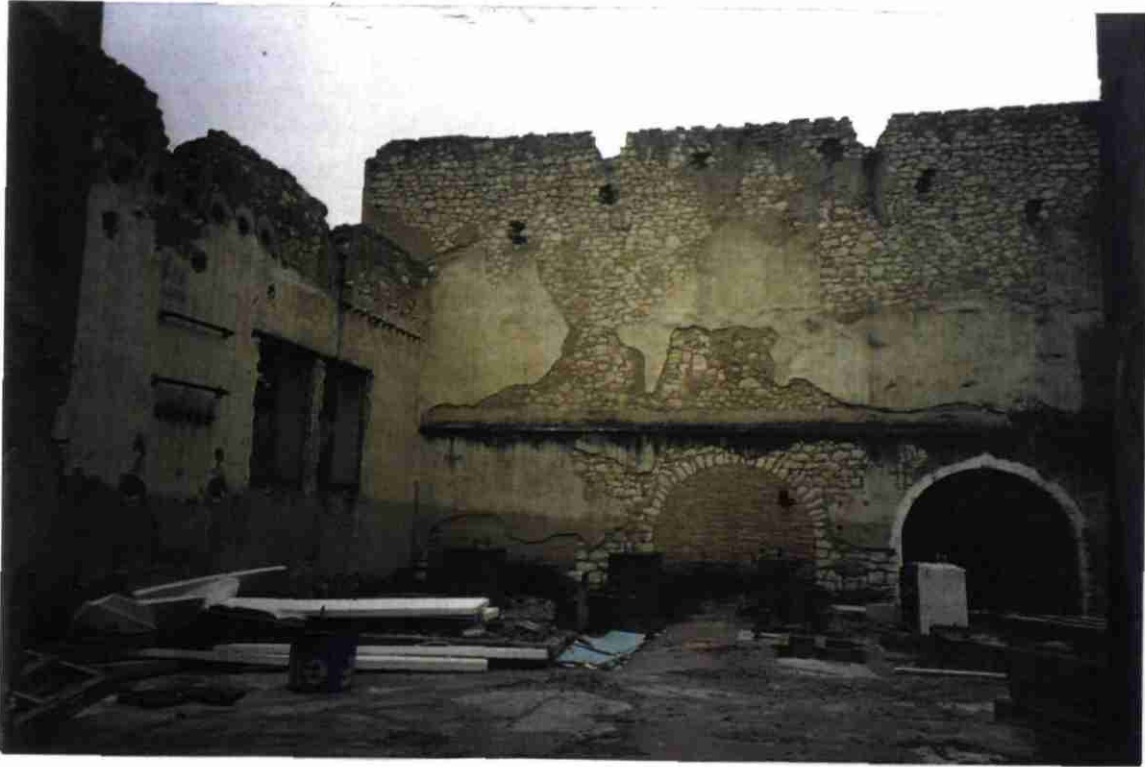
Photo n° 3 - Concession de la Fare (13):

Seuls restent en place les murs des anciens bâtiments de la mine, les toits se sont effondrés. L'entreprise DIVITA, qui vient d'acquérir le site, compte réhabiliter les bâtiments en conservant les murs. Le puits St Michel est situé au fond de la galerie qui s'ouvre à droite de la photo. (photo prise d'ouest en est).

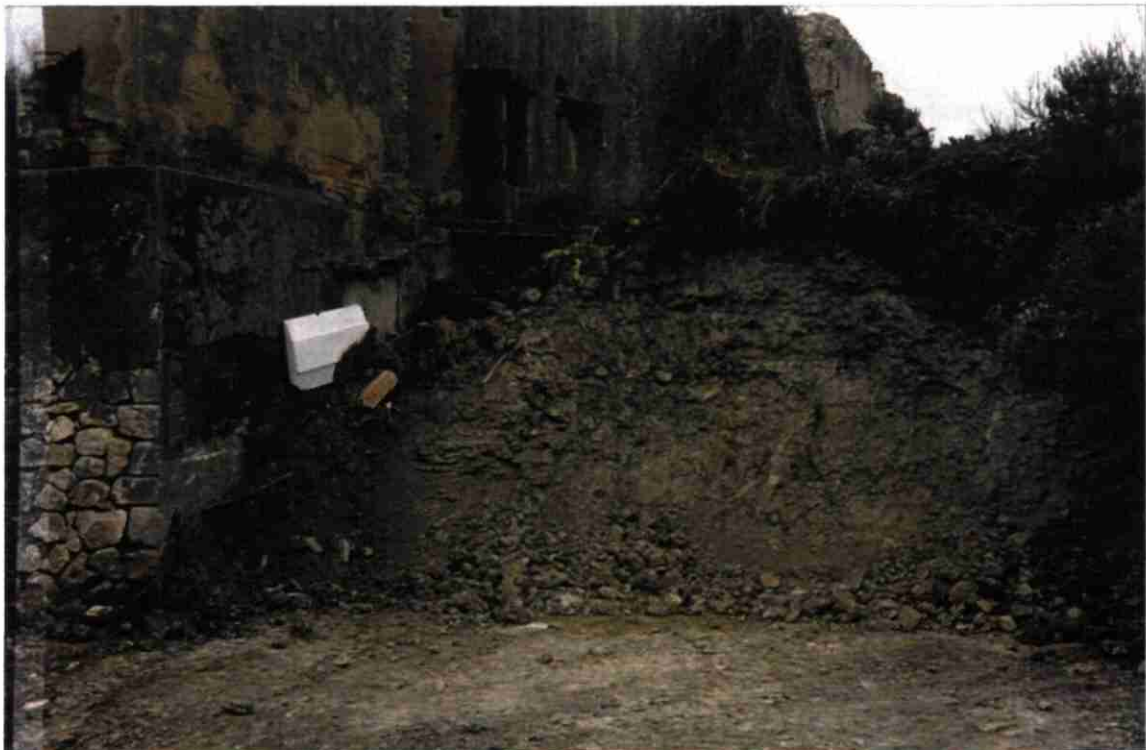
Photo n°6 - Concession de la Fare (13):

Vue des déblais gris constituant le terril à l'arrière des bâtiments. Constitués de débris rocheux en provenance du puits et des galeries, ces déblais conviennent parfaitement pour remblayer le puits St Michel comme le prévoit le nouveau propriétaire des lieux.

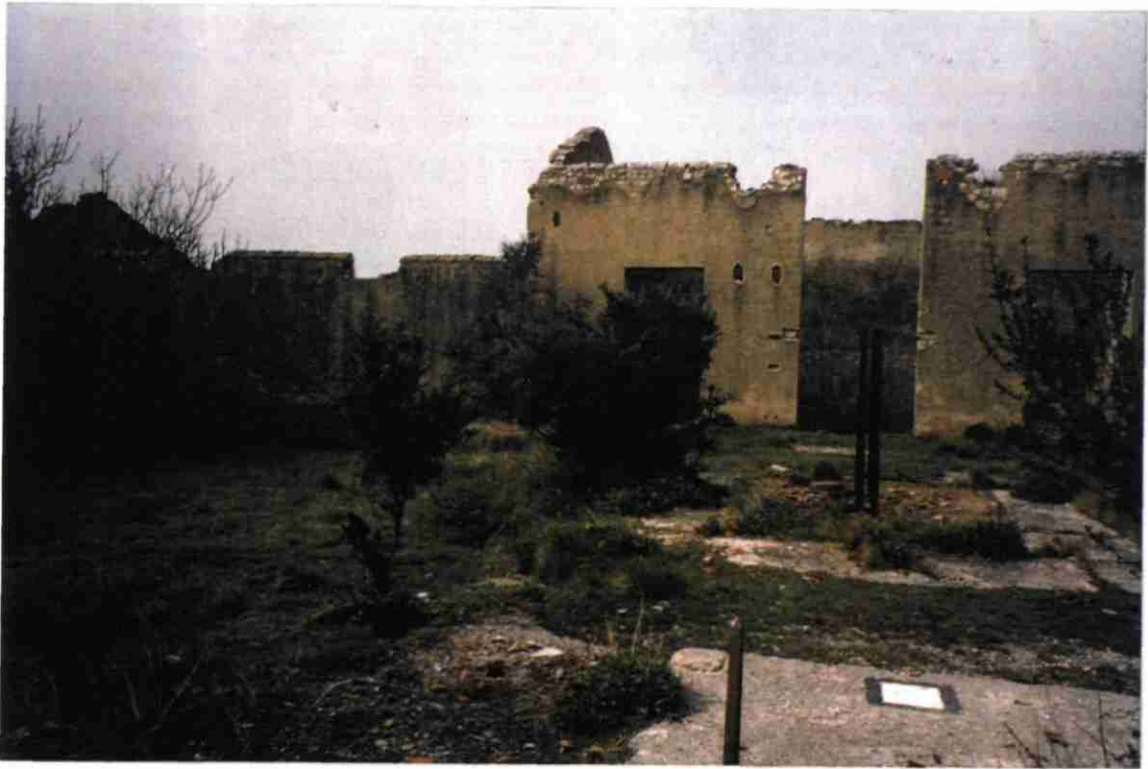
Photo n° 7 - Concession de la Fare:

Au premier plan, la surface horizontale et engazonnée du terril avec les dalles de béton recouvrant le puits St Michel. Au deuxième plan, les grands murs en ruines des anciens bâtiments de la mine.

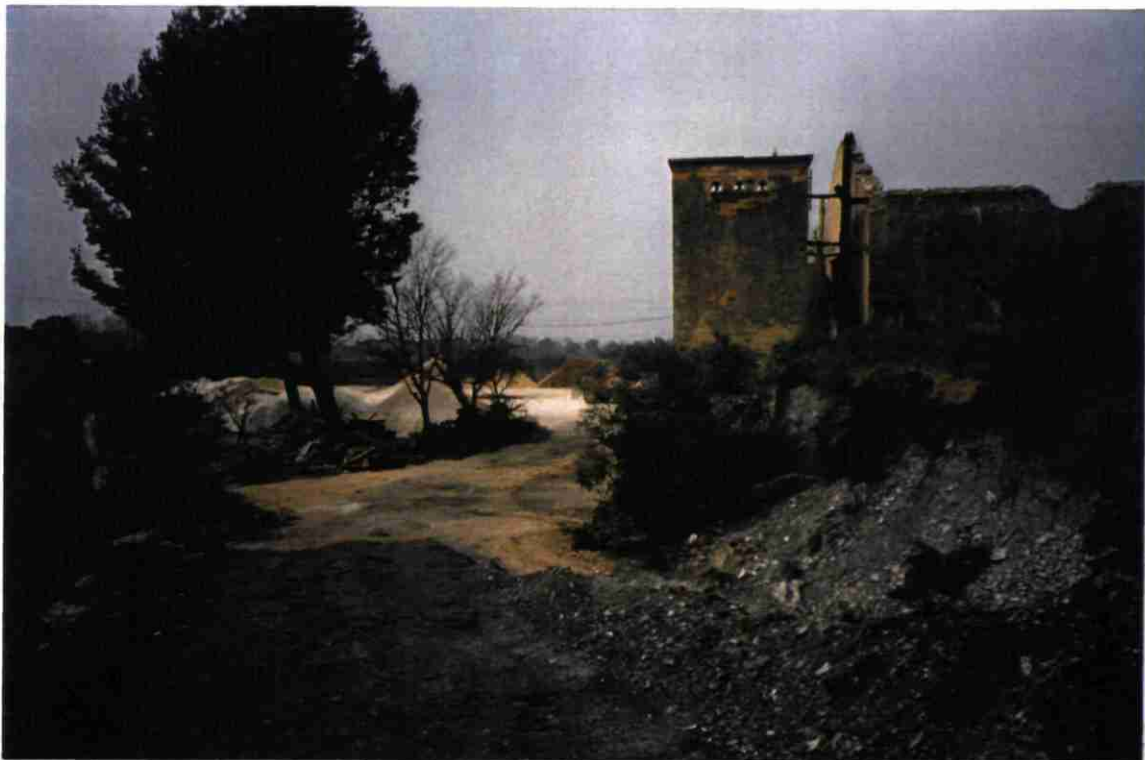
Photo n° 8 - Concession de la Fare:

Au premier plan, la bordure du terril entaillée par les engins de l'entreprise DIVITA; au fond à gauche, les matériaux de construction en vente; au fond à droite, les murs en ruines.

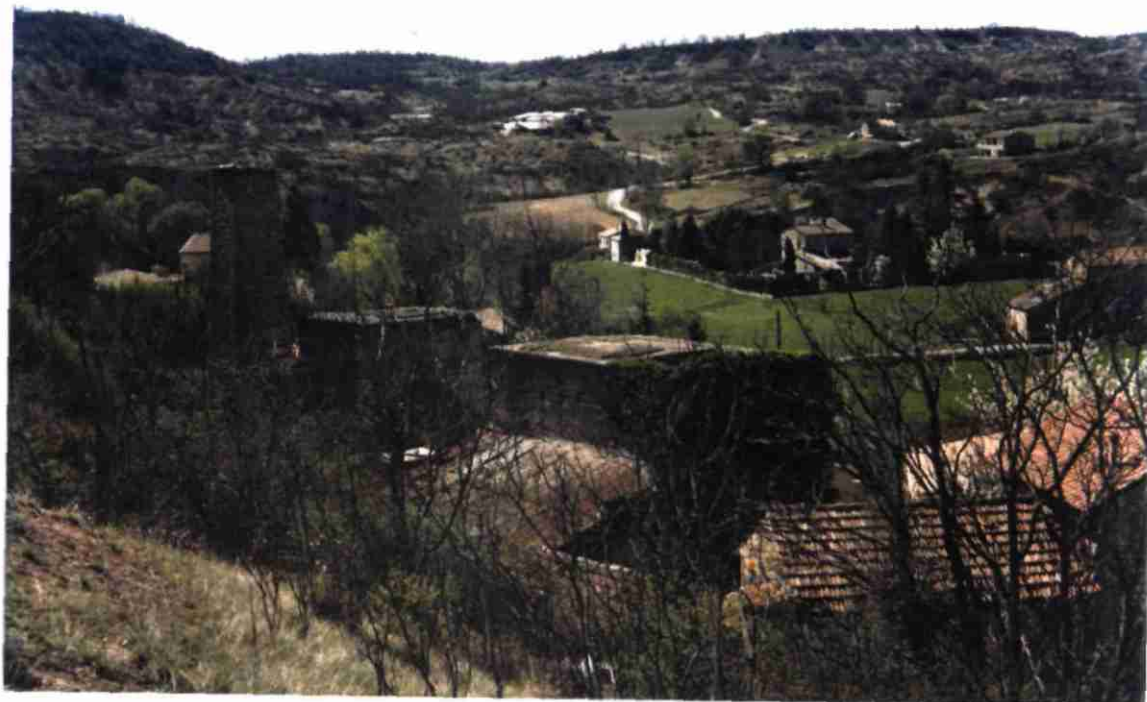
Photo n° 1 - Concession de Sigonce et des Gaillardous (04):

Vue d'ensemble, depuis le terril situé à l'arrière, des 4 bâtiments du carreau de la mine de charbon de Sigonce avec de gauche à droite: la tour rectangulaire, le bâtiment carré du treuil, le bâtiment rectangulaire du chevalement et les bureaux.

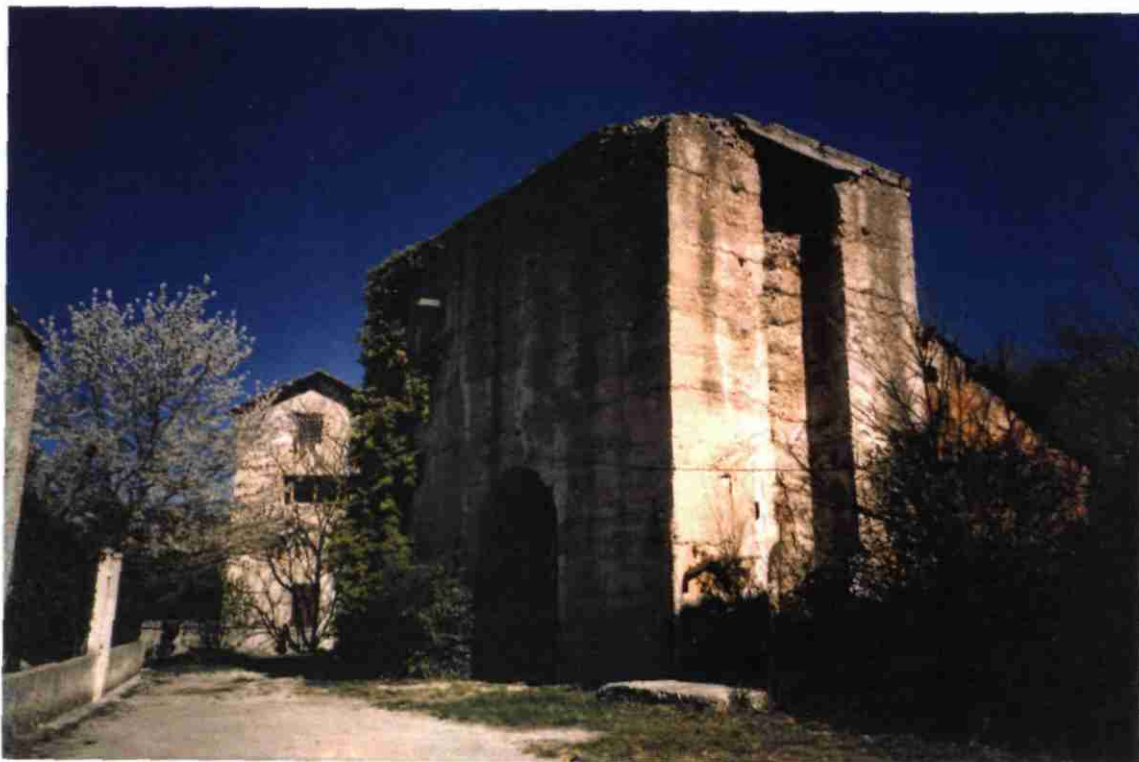
Photo n° 2 - Concession de Sigonce et des Gaillardous (04):

Le grand bâtiment en béton qui supportait le chevalement du puits d'exploitation (puits de la bascule). L'entrée du puits, fermée par une dalle de béton, se trouve à l'intérieur et au centre de l'édifice aujourd'hui transformé en garage.

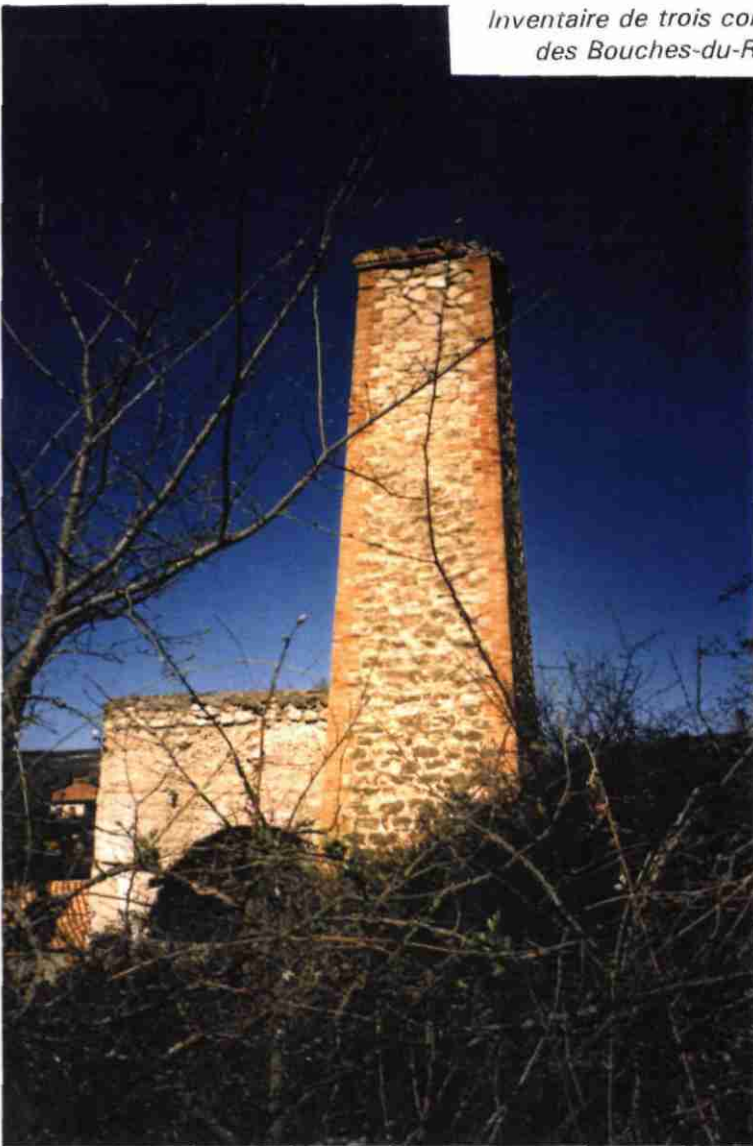
**Photo n° 3 - Concession de Sigonce
et des Gaillardous (04):**

Vue de la tour trapézoïdale d'une
douzaine de mètres de haut qui
domine l'ancien carreau de la mine.

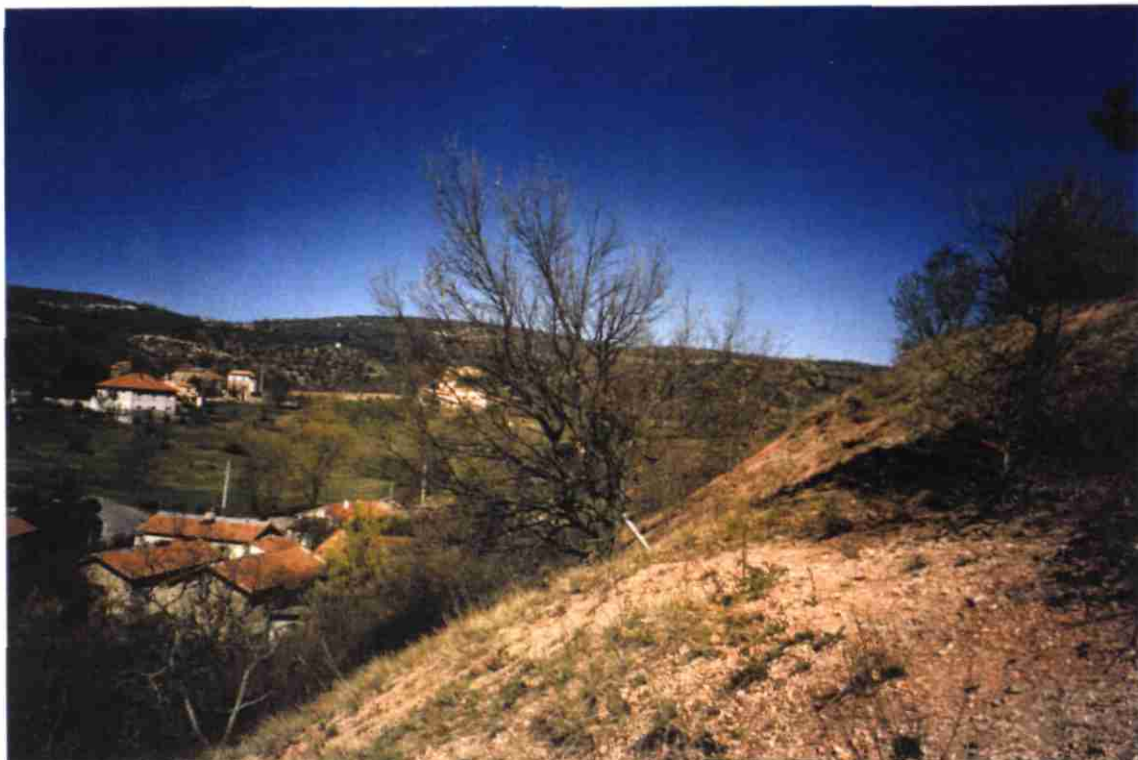
Photo n° 5 - Concession de Sigonce et des Gaillardous (04):

Le flanc ouest du terril, de couleur rose, domine les anciens logements ouvriers (en bas à gauche). On note que le terril est bien revégétalisé (arbres et gazon).

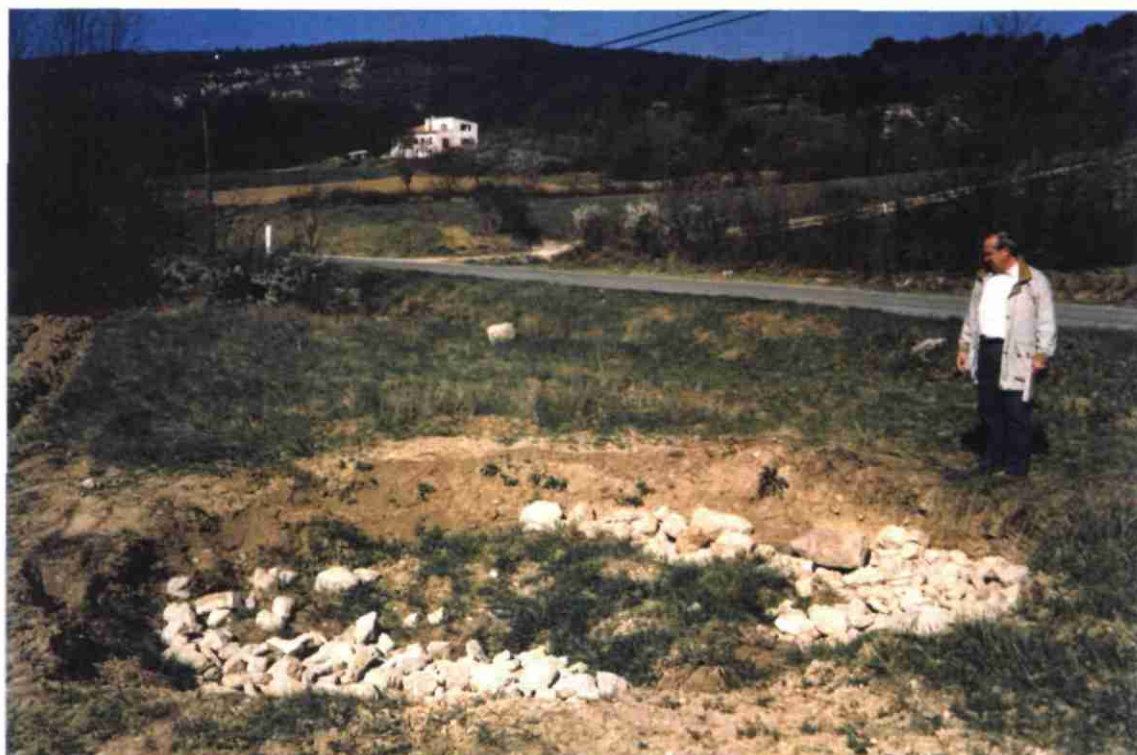
Photo n° 6 - Concession de Sigonce et des Gaillardous (04):

On note par ailleurs que les deux affaissements du sol se sont produits lors de périodes très pluvieuses. Le premier affaissement correspondrait aux pluies qui ont ravagé Vaison-la-Romaine et l'actuel se situe au printemps 1995 après un hiver particulièrement humide.

L'affaissement du sol en mars 1997 à l'emplacement d'un très ancien puits d'aération dans un champ près de la route de Forcalquier.

Dans ces conditions, il serait aléatoire d'entreprendre des travaux de confortement profonds et nous proposons une solution superficielle avec mise en place d'une dalle de béton.
