*Diagnostic et recommandations  
concession de Moissac  
Haute-Vienne - Région Limousin*

Etude réalisée dans le cadre des actions de Service public du BRGM 97-G-322

mai 1997  
R 39478

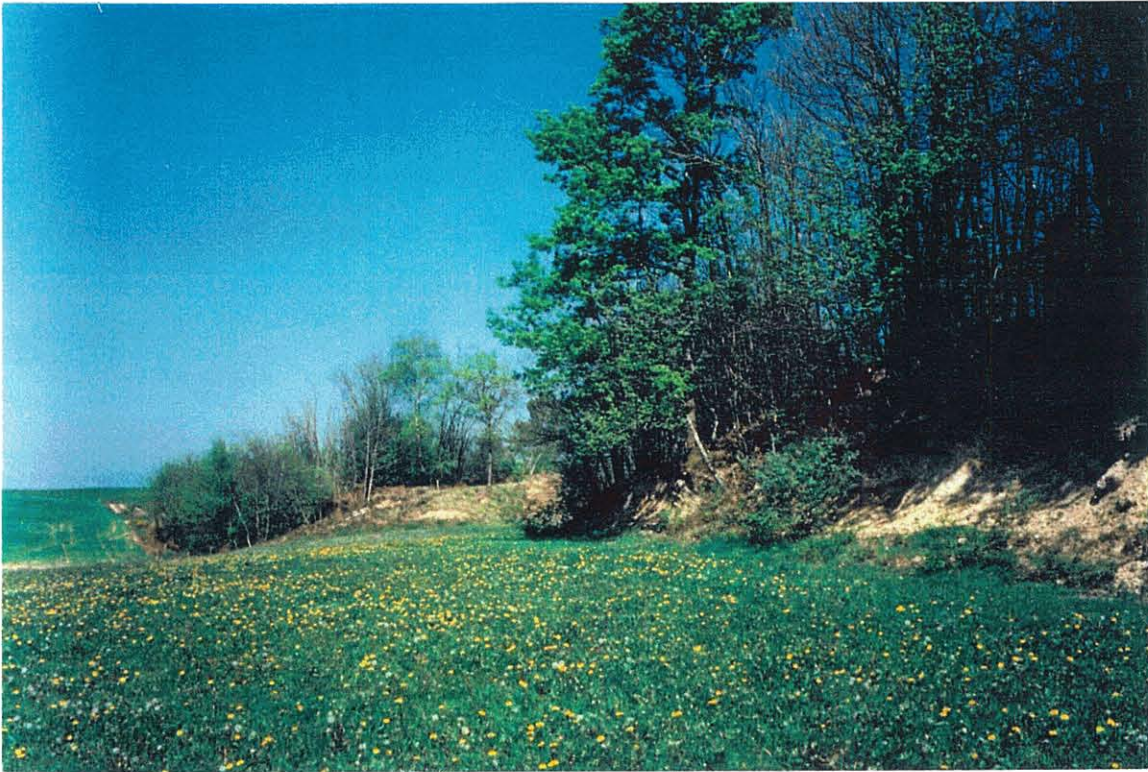
Il ne subsiste actuellement plus aucune trace visible des travaux effectués dans ce secteur. En effet, le site a été remblayé et nivelé. Il est aujourd'hui utilisé en parties pour l'élevage de bovins et la culture céréalière. (Photo 1)

**Ph. 1** : Vue, depuis le sud-ouest, de l'emplacement supposé de la fosse n°7. Sur la droite, on peut observer le talus qui borde le côté ouest de la fosse n°4.

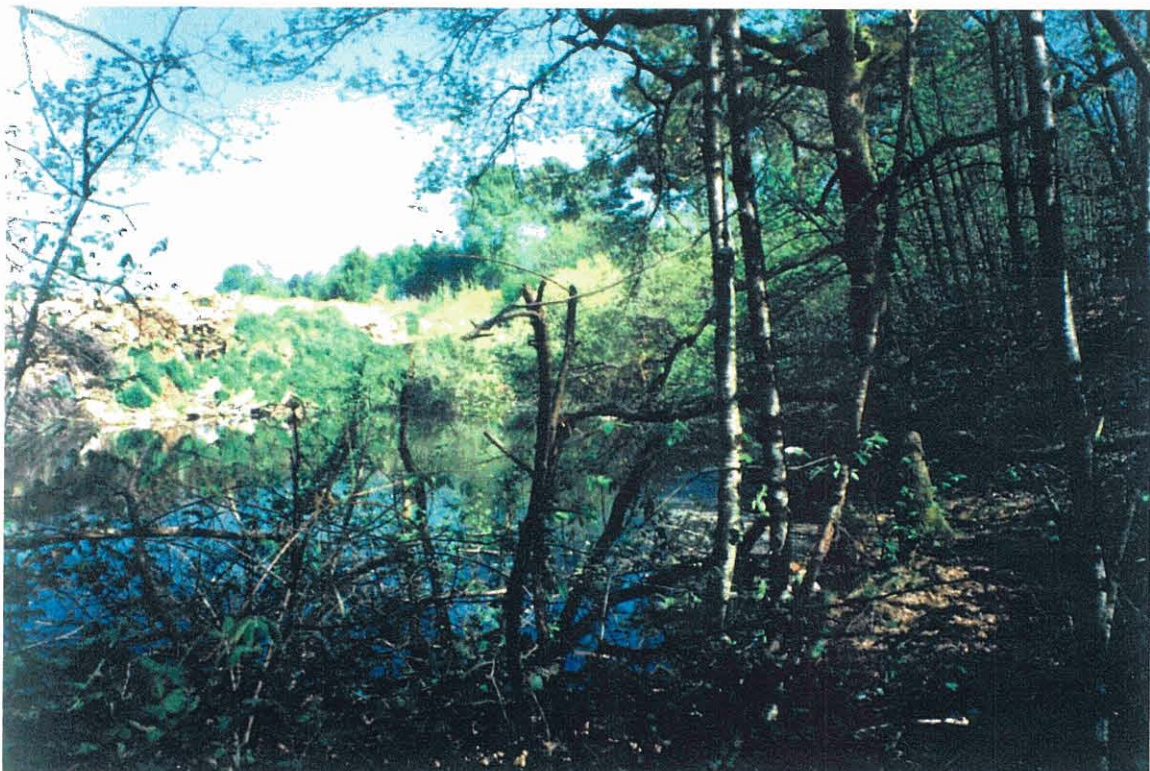
**Fosse n°3** (Photo 2) Elle est actuellement remblayée côté Ouest sur 40 m de large environ et servait depuis quelques années de décharge d'ordures ménagères. Il n'y est entreposé aujourd'hui que des déchets végétaux.

La nappe affleure au fond de la fosse, et est visible dans la partie non remblayée.

Au Sud, cette fosse se prolonge par un exutoire, dans lequel circule un mince filet d'eau, qui se connecte au réseau drainant les prés situés à l'Est, en contrebas du hameau de MOISSAC, et qui rejoint le ruisseau principal (affluent de la Boucheuse).

**Ph. 2** : Vue de la fosse n°3 prise au niveau de l'exutoire. (sud de la fosse). On peut distinguer le contraste entre la surface de la nappe phréatique (zone bleutée) et la couche de remblai (en arrière plan) recouvrant un ancien dépôt de déchets ménagers.

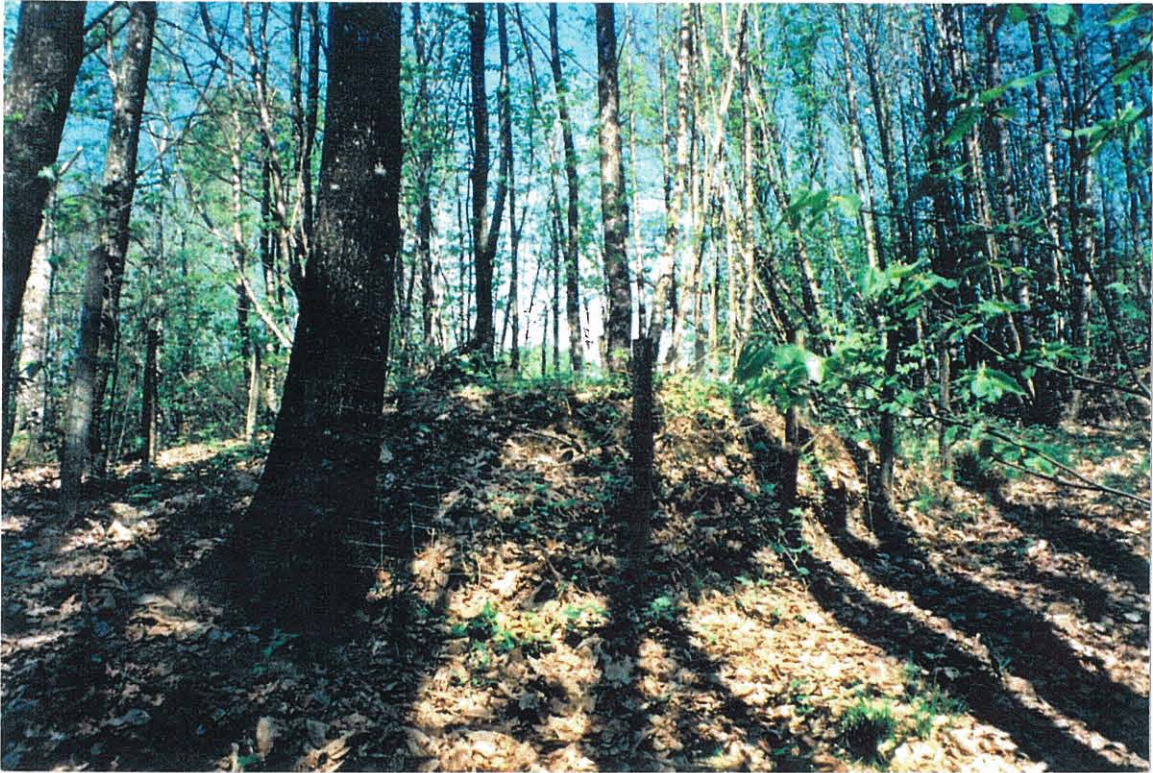
L'emplacement des puits 1 et 2 est bien visible. Ils ont été remblayés et clôturés à l'aide de piquets en bois sur lesquels est fixé un grillage haut de 1m environ (type grillage à mouton). La présence de végétation ne permet pas d'identifier la nature du remblai. Les tas qui surmontent ces remblais (80 cm de haut pour le puits 1 et 1,50m pour le puits 2) sont intacts ce qui montre qu'il n'y a pas eu de tassement des remblais. (Photo 3 et 4).

*Ph. 3* : Vue du puits n° 1 prise de la bordure Est de la fosse n° 4.

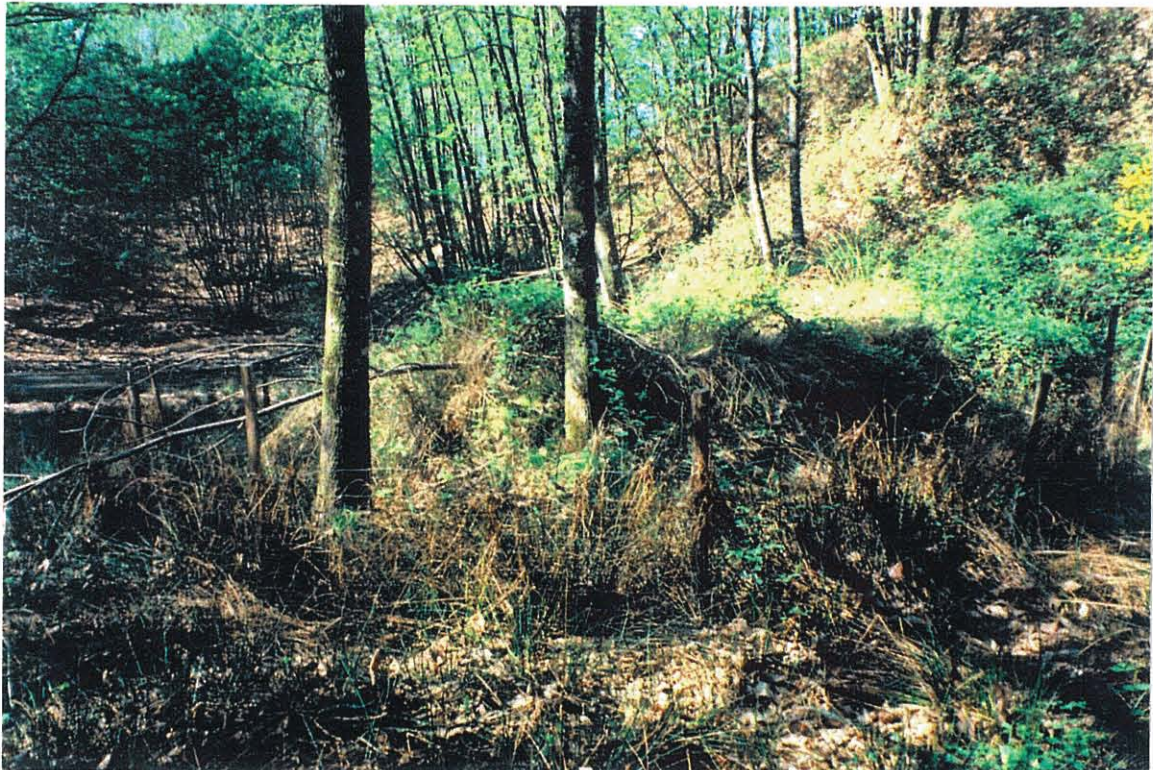
La fosse n°4 est restée intacte. La présence de joncs, montre que la nappe affleure aussi, à cet endroit, en période de hautes eaux ; au moment de notre visite il ne restait qu'une flaque résiduelle sur un diamètre de 10 mètres, côté sud.

*Ph. 4* : Vue du puits n°2 prise à l'intérieur de la fosse n°4. On peut distinguer, en arrière-plan, l'affleurement de la nappe.
