*Propositions de travaux sécuritaires pour les ardoisières  
souterraines et les anciens travaux de recherches  
minières des Côtes d'Armor (22)*

Etude réalisée dans le cadre des actions de Service Public du BRGM 97-G-311

Septembre 1997  
R 39542

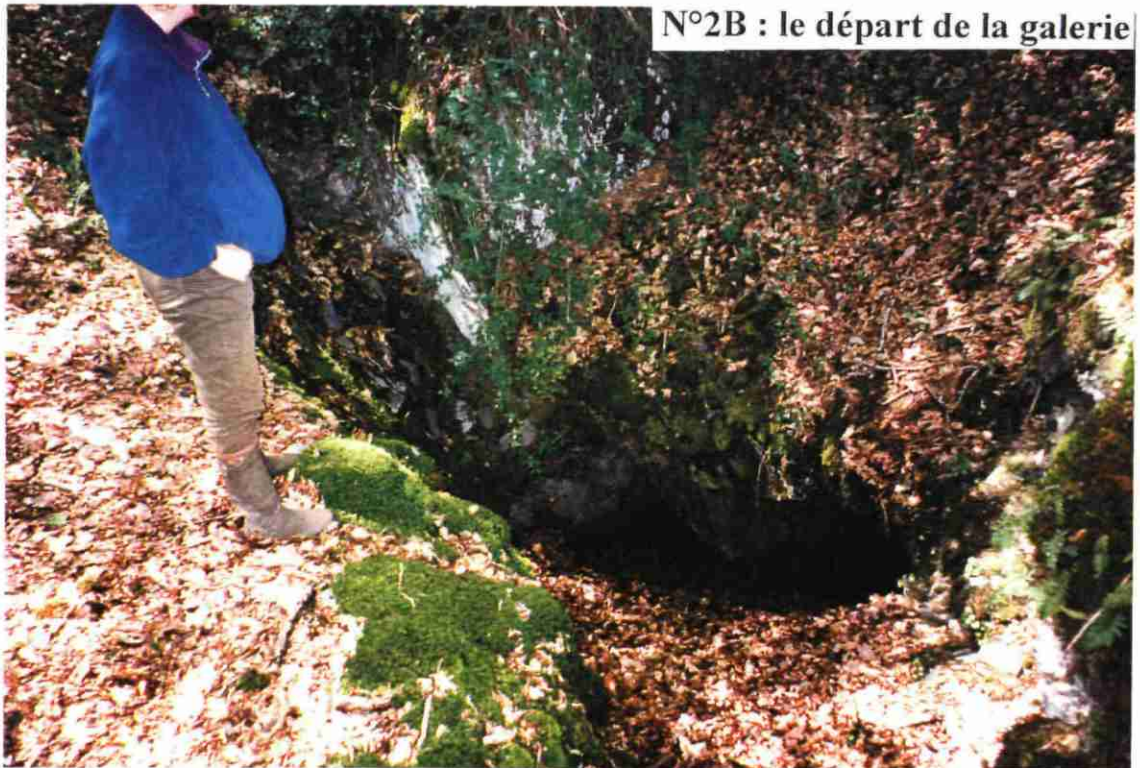
N°2B : le départ de la galerie

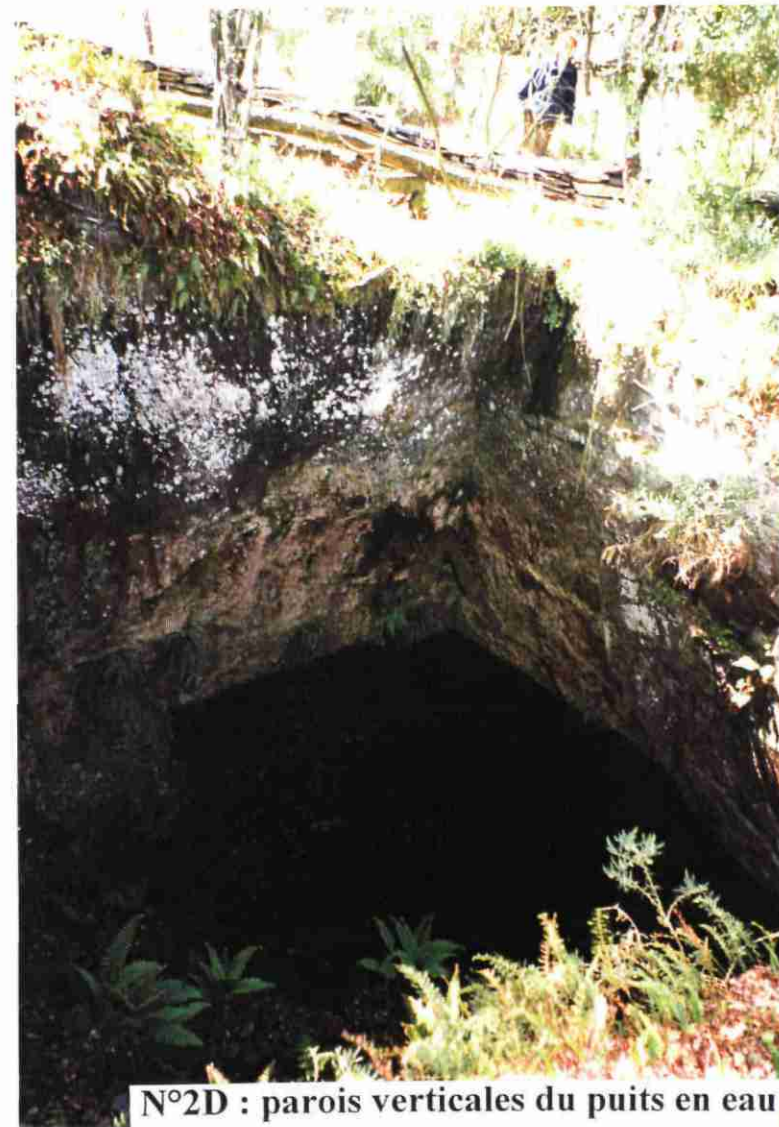
N°2D : parois verticales du puits en eau

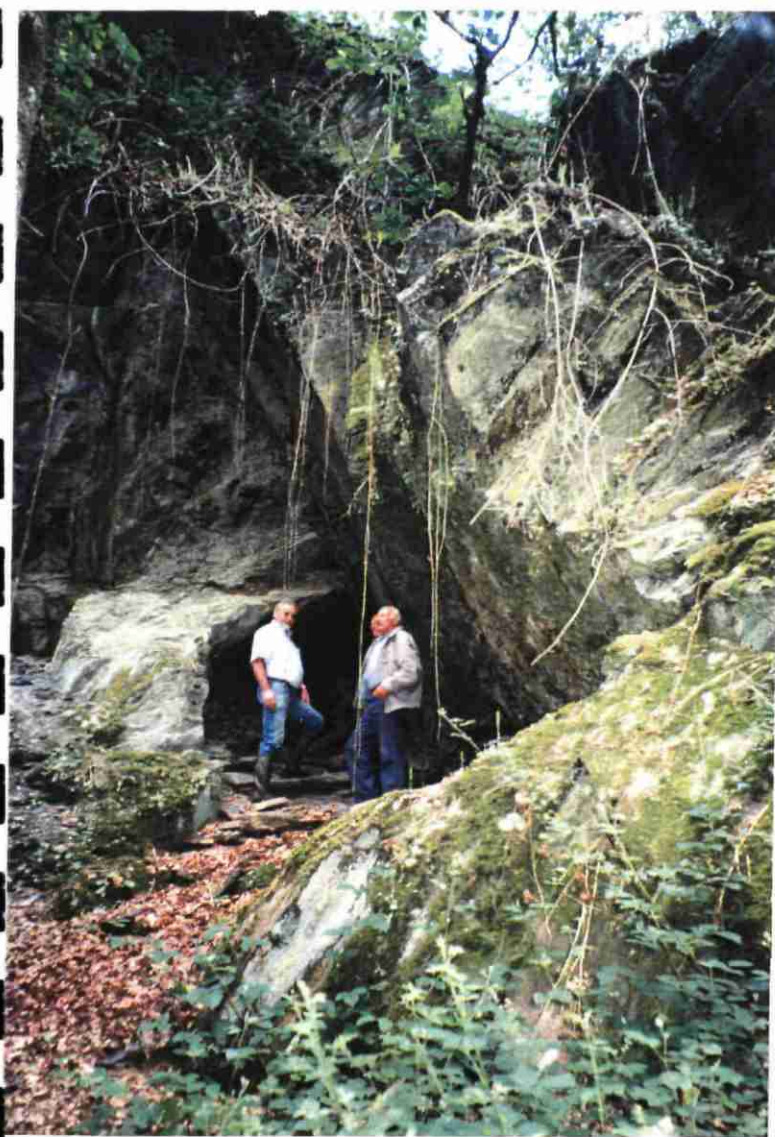
**MUR DE BRETAGNE  
SITE DU PONT DE GOLERON**

**front de taille et entrée de galerie**

Il faudrait signaler le danger par des panneaux placés en haut des fronts de taille et clôturer ceux-ci par un grillage de qualité (2 m de haut, petites mailles, poteaux en béton); il est également nécessaire de fermer définitivement l'entrée de la galerie par un mur en béton armé, ancré dans les parois, de 0,3 m d'épaisseur. Il serait intéressant de retrouver le tracé de la galerie pour signaler son emprise sur le POS et la classer en zone à risque d'effondrement potentiel.

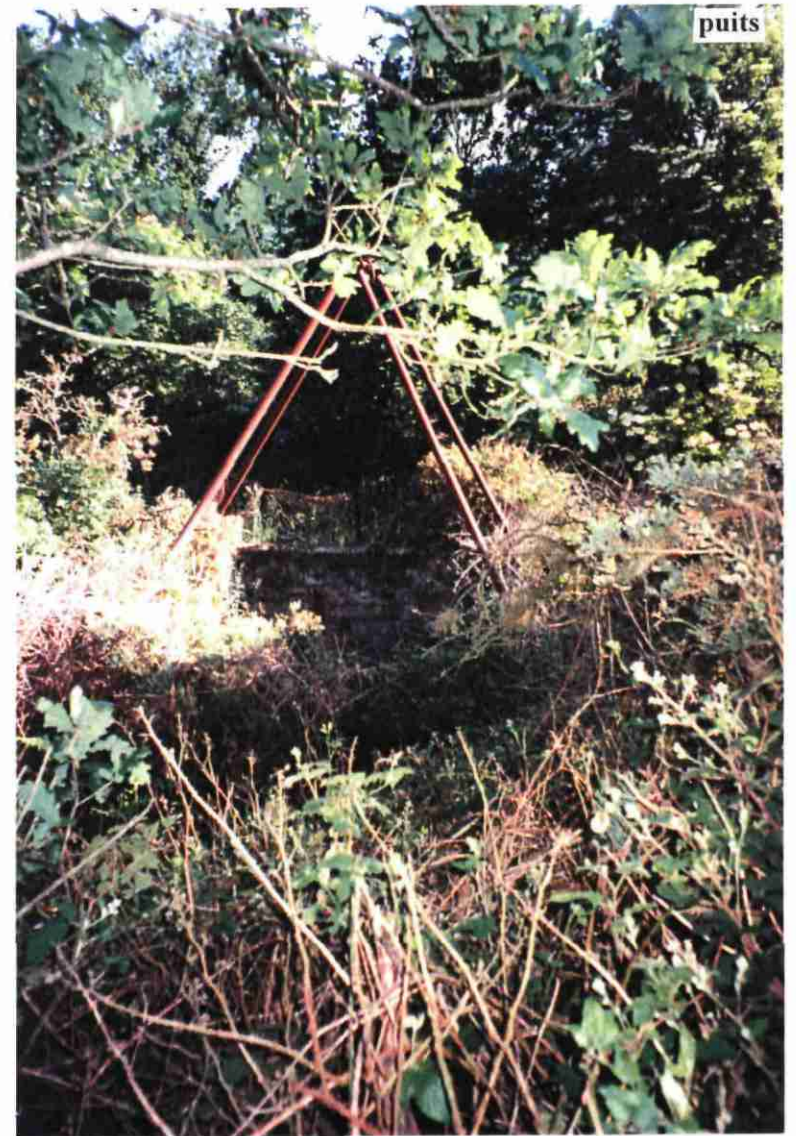
puits

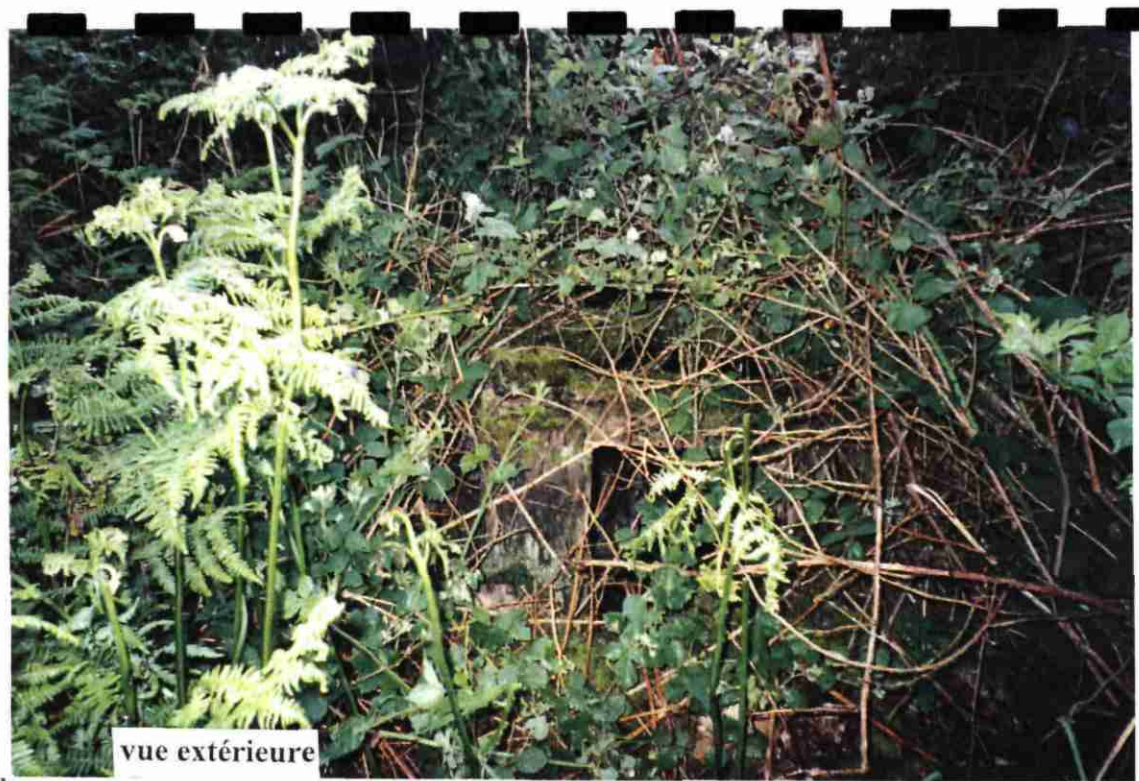
Site de Kervern

vue extérieure

Par défaut, il faudrait couvrir le puits d'une dalle en béton dépassant largement son emprise au sol et l'entretenir dans le temps; dans ce cas, la clôture serait à refaire (poteaux en bois à remplacer par poteaux en ciment); il faudrait également signaler le danger par des panneaux.

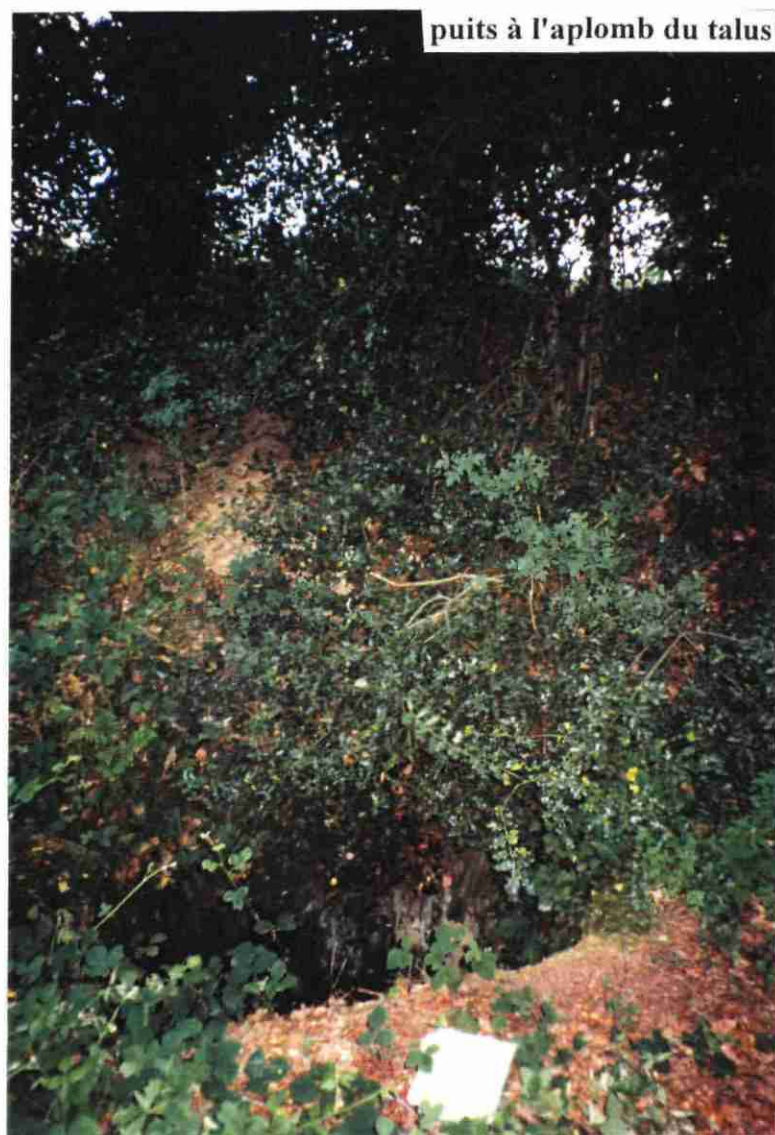
PUITS N°1

Ce puits, au fond instable, situé à l'aplomb et 3 à 4 m en dessous d'une limite de champ, est implanté dans un site touristique; du fait de cette situation, il est très dangereux et nécessiterait une intervention de mise en sécurité rapide. Il faudrait remblayer le puits avec des matériaux adaptés (2/3 de blocs, 1/3 de tout venant) et laisser un monticule de déblais de 2 m de haut au dessus du trou pour compenser les tassements ultérieurs du remblai; mettre du grillage autour de l'orifice, 1 m en retrait, (de 2 m de haut à petites mailles, fixé sur des poteaux en ciment) et apposer des panneaux de signalisation du danger.

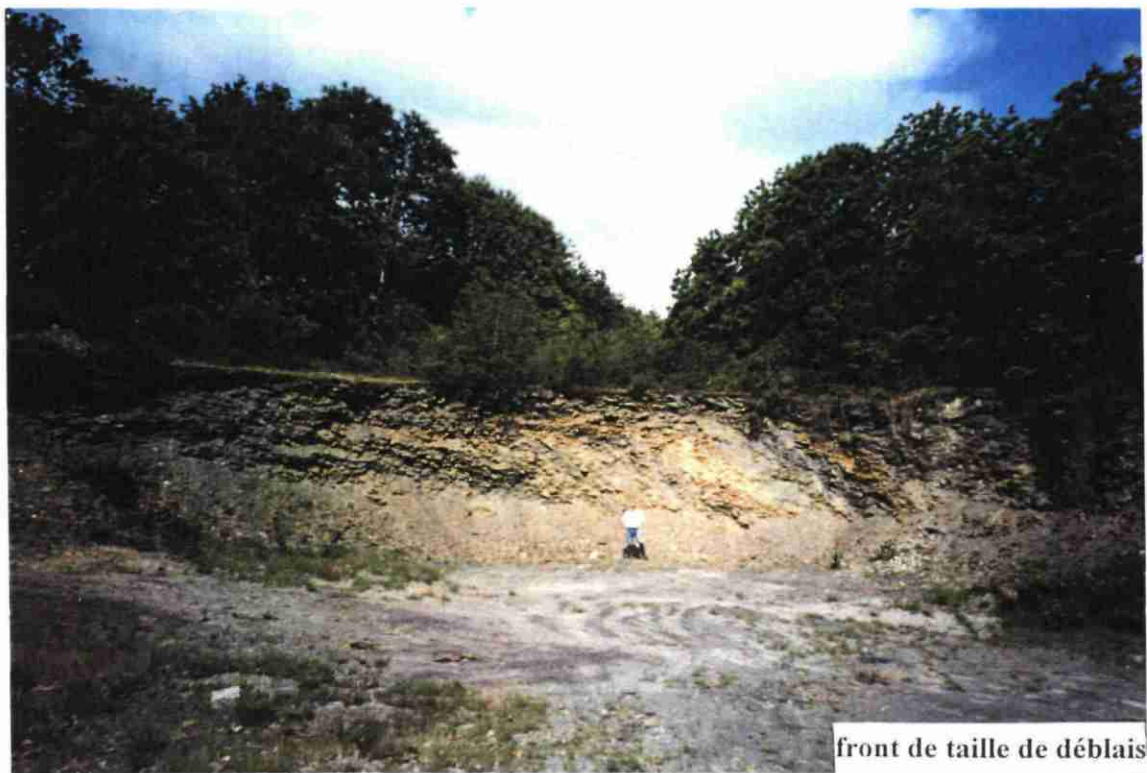
COMMUNE DE GUITTE

front de taille de déblais

Le front de taille en bordure de route est dangereux, il faudrait le grillager (grillage de 2 m de haut, à petites mailles, fixé sur des poteaux en béton) sur toute sa longueur si le rejet de déchets n'est pas autorisé. Dans ce cas, il faudrait aussi évacuer tout le cône de déjection pour nettoyer le site. S'il est autorisé, il faudrait prévoir dans le grillage, un portail fermé à clef, pour effectuer les déchargements.

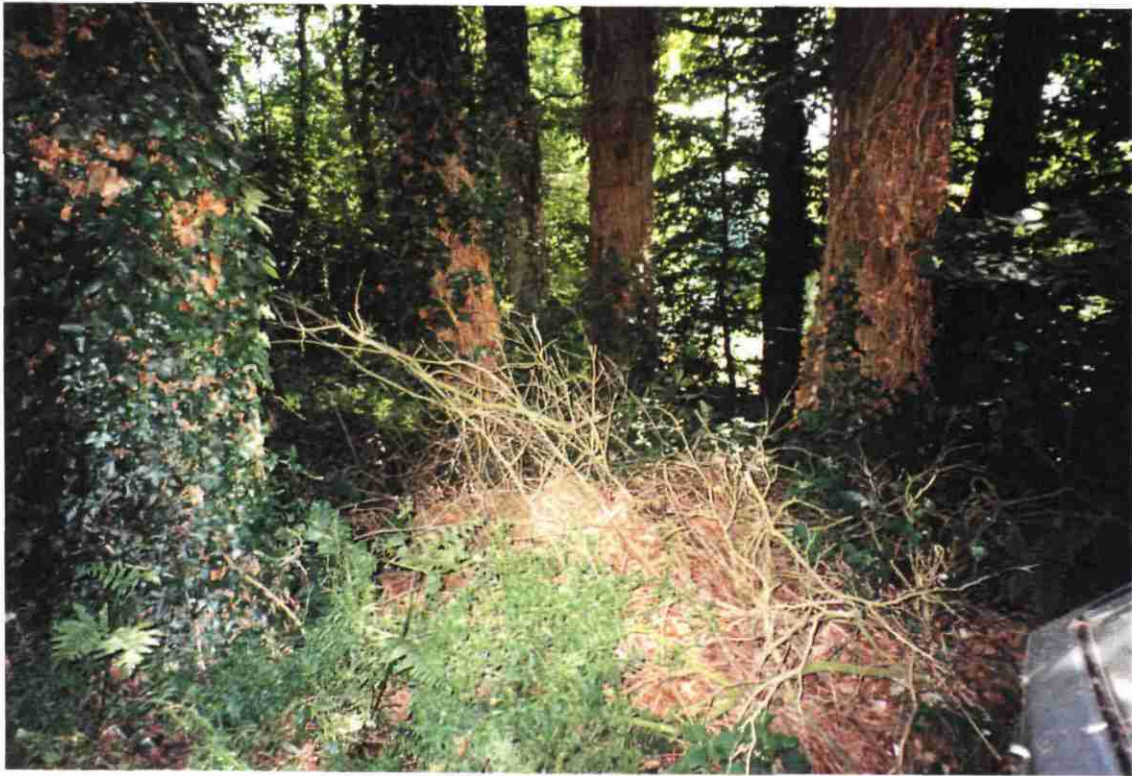
PUITS N°3

L'emplacement du puits est marqué par un léger dôme de terre et de branchage et par de grands arbres qui encadrent l'ancien orifice. Le puits est entièrement remblayé et d'après les témoignages des habitants du village, aucun désordre n'a été observé.
