***Caractérisation de l'aléa lié à la présence de  
carrières souterraines abandonnées en  
périphérie immédiate de la ville de  
Saint-Emilion (Gironde)***

**Secteur sud-ouest de la ville**

Etude réalisée dans le cadre des actions de Service public du BRGM 98-H-105

Septembre 1999  
R 40635

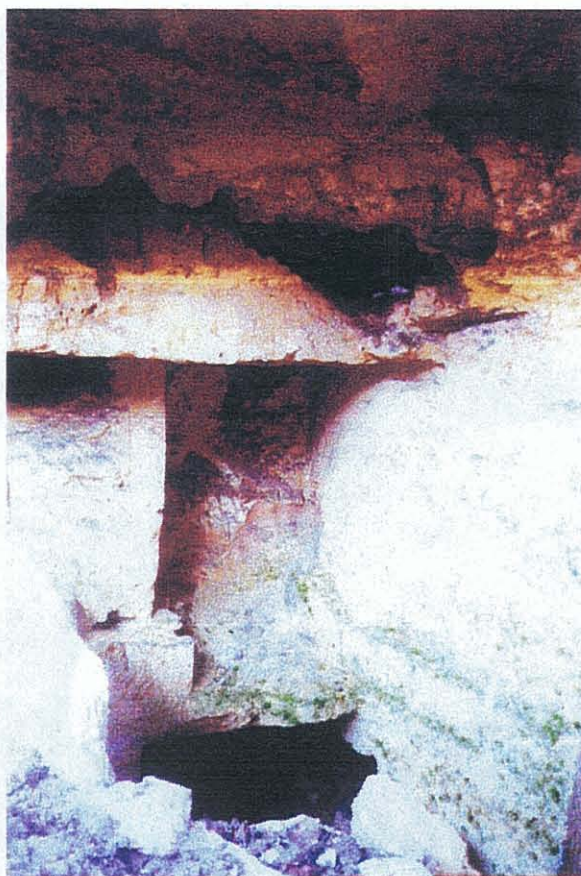
**Figure 7 - Poche karstique stratiforme au dessus du toit du niveau superficiel de la carrière, en bordure est de l'effondrement de 1997 (niveau supérieur, cavité 2.2, et amorce du niveau superficiel en mezzanine, cavité 1.6)**

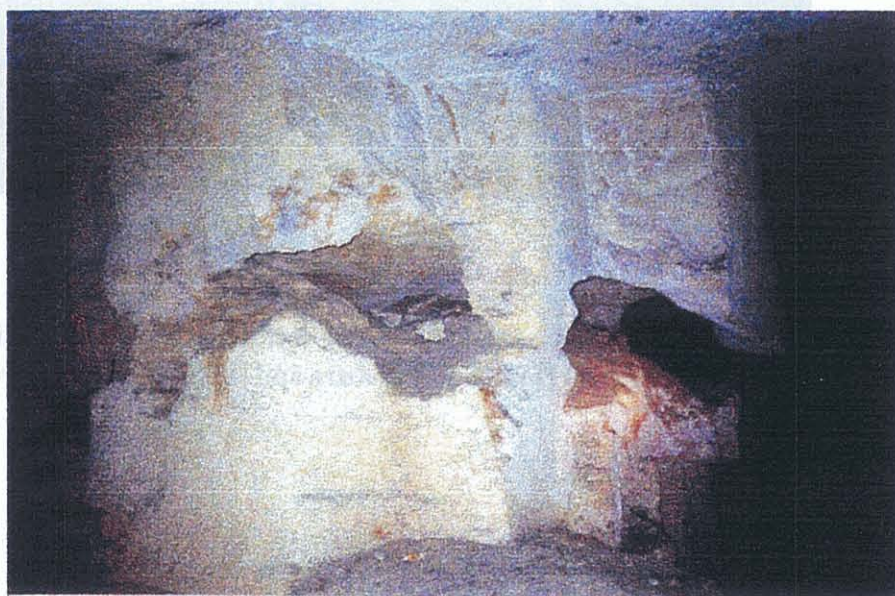
**Figure 8 - Poche karstique stratiforme laissée en place dans un pilier, au niveau supérieur du chai de Château-Belair (niveau supérieur, au sud-ouest de la cavité 2.2)**

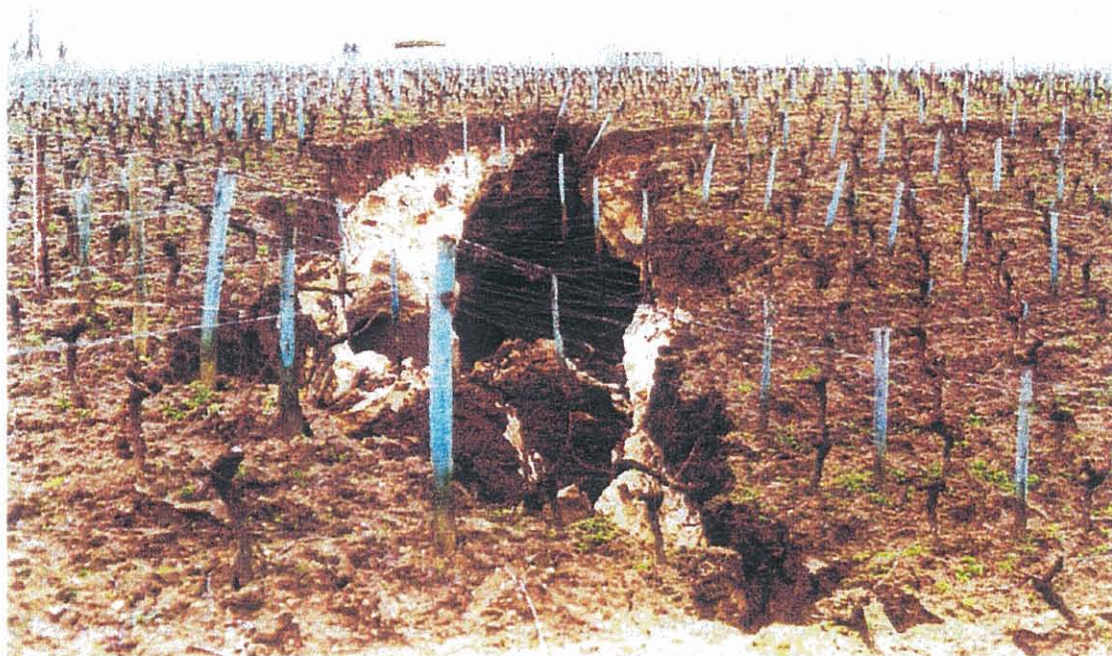
Il s'agit d'un effondrement de grande ampleur puisque s'étendant sur 70 m dans sa plus grande longueur, mais de forme très irrégulière. La zone centrale, faiblement affaissée, est entourée de fossés d'effondrement profonds par lesquels il est possible d'accéder aux galeries (fig. 22 et 23). La surface totale affectée par l'effondrement peut être estimée à 2 000 m<sup>2</sup> environ. L'épaisseur moyenne de recouvrement est de 4 à 5 m, dont 1 m de terre végétale en surface. Un autre fontis de petite taille (4 à 5 m de diamètre) s'est formé à la même date, au sud du carrefour entre le chemin de la Pège et la VC n° 10.

**Figure 22 - Effondrement apparu en surface dans le vignoble de Belair (parcelle AO 70)  
en février 1994. Vue prise peu après l'effondrement**

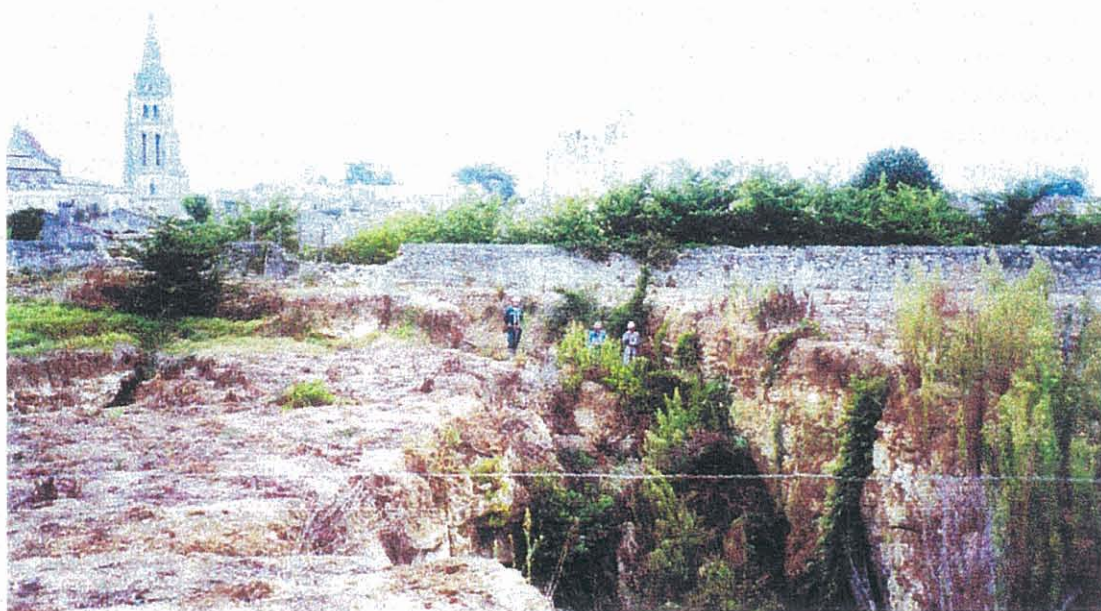
**Figure 23 - Effondrement apparu en surface dans le vignoble de Belair en février 1994.  
Vue prise en septembre 1998**

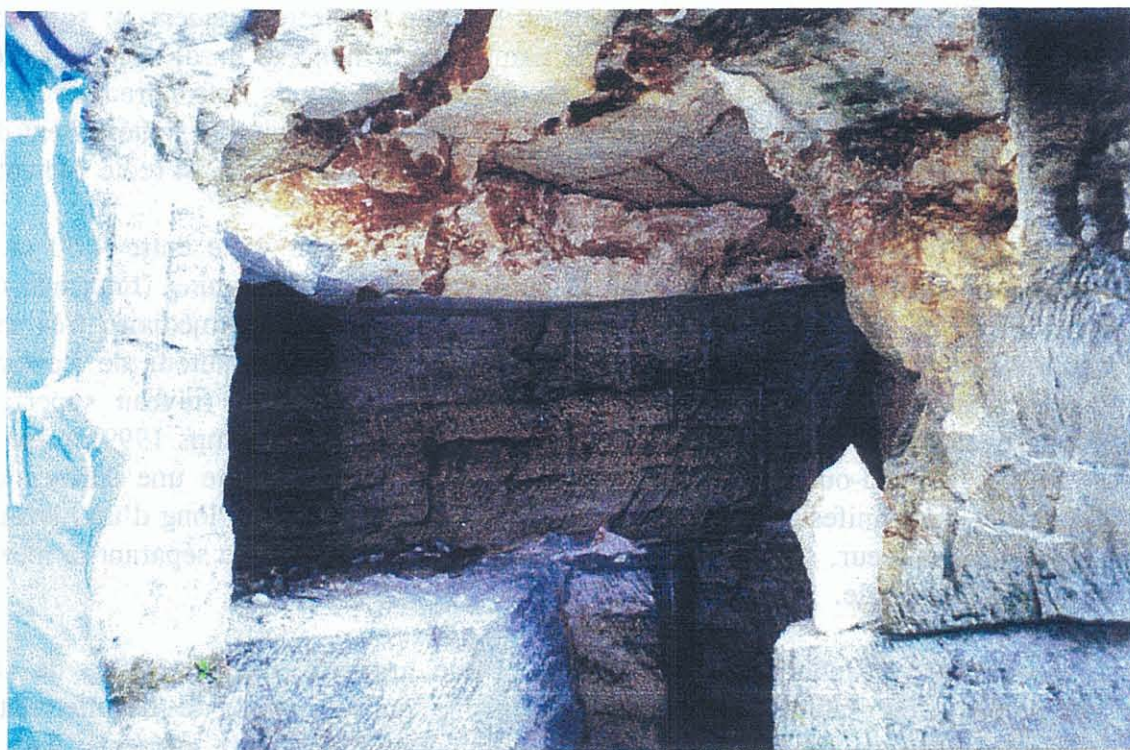
**Figure 24 - Toit du niveau supérieur affecté d'une fracturation karstique dense, à proximité immédiate de l'effondrement de 1994**

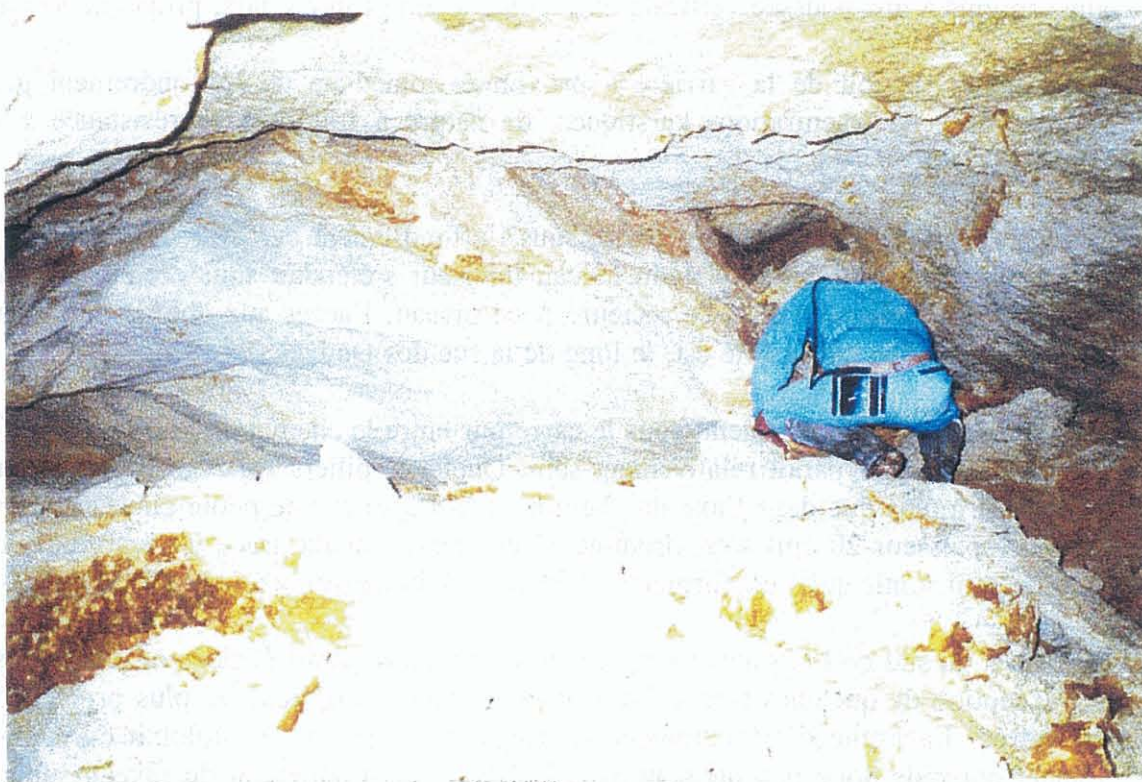
**Figure 25 - Chute de toit importante, en bordure de l'effondrement de 1994 (vue prise au niveau inférieur)**

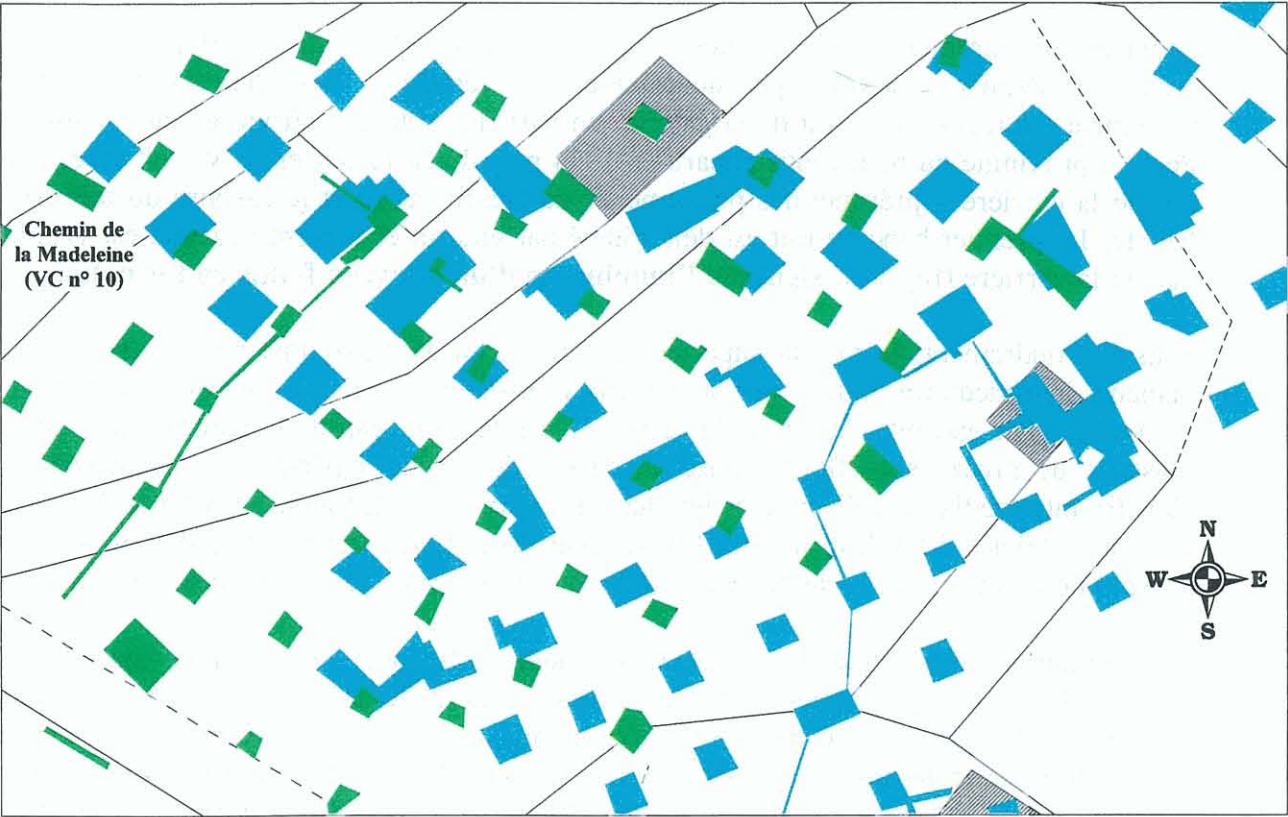
**Figure 26 : Superposition des levés topographiques des niveaux supérieur et inférieur sous le chemin de la Pège et sous le chemin de la Madeleine, montrant la disposition anarchique des piliers d'un niveau à l'autre**  
Positionnement sur fond cadastral

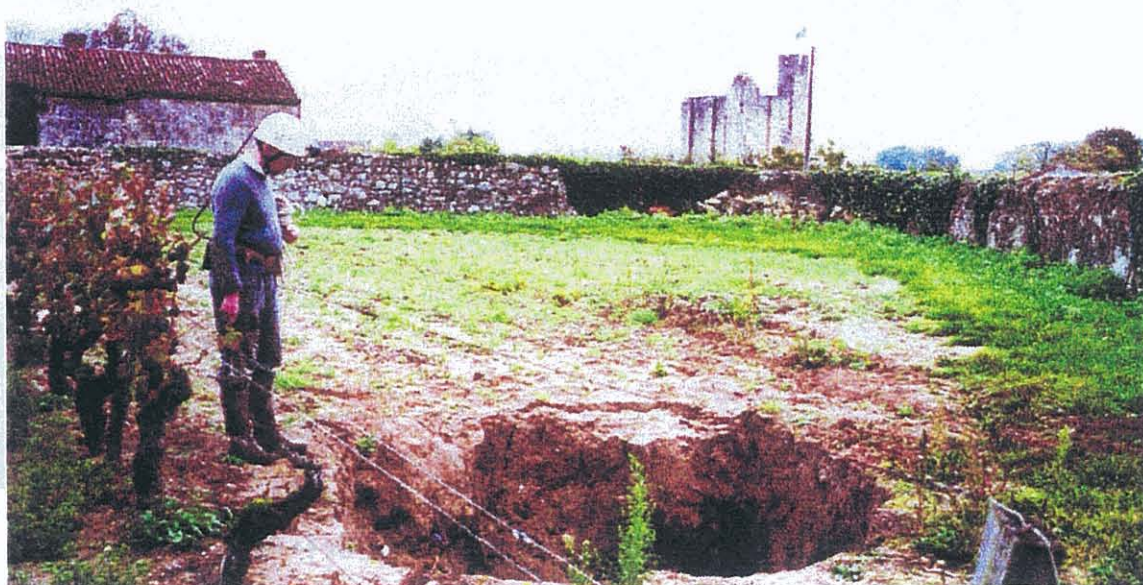
**Figure 27 - Fontis apparu en surface dans les vignes de Château Canon, en bordure du chemin de la Pège, lors de l'effondrement de 1995**

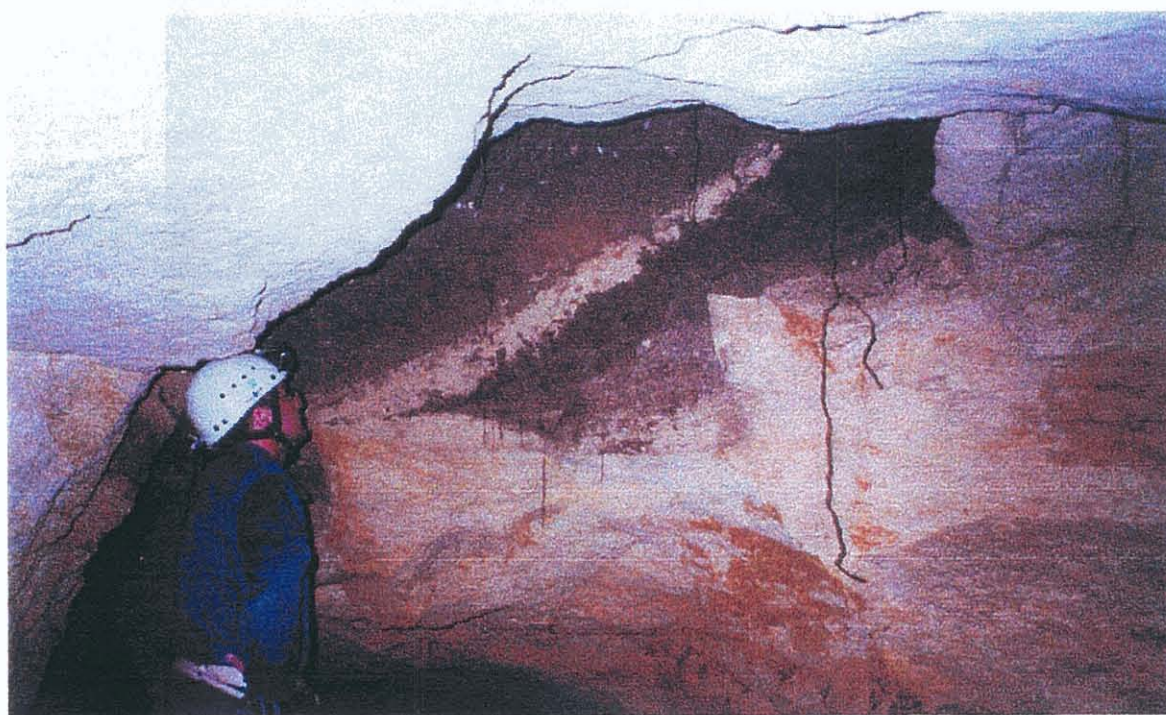
**Figure 28 - Amorce de formation d'un fontis au toit du niveau supérieur, à proximité du carrefour entre le chemin de la Pège et la VC n° 10. Présence de terre végétale et de racines au toit de la carrière**

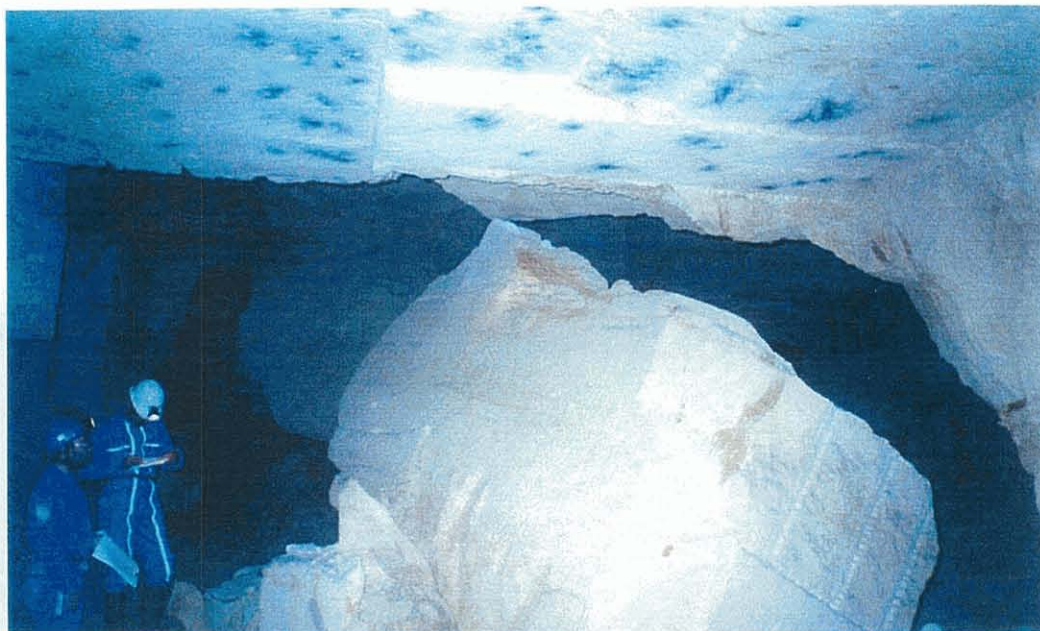
**Figure 29 - Pilier détaché, dans une zone où le toit de la carrière ne présente pas de trace d'instabilité (niveau supérieur de carrière, sous le chemin de la Pège)**

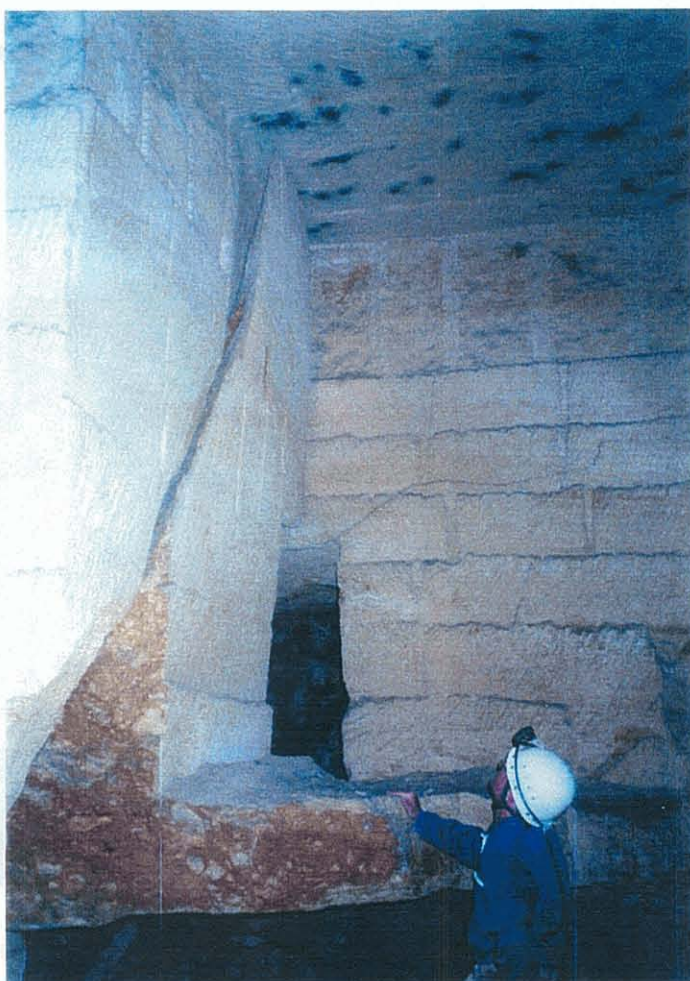
**Figure 30 – Fissure diagonale dans un pilier avec amorce de basculement de l'écaille (niveau supérieur, sous le chemin de la Pège)**

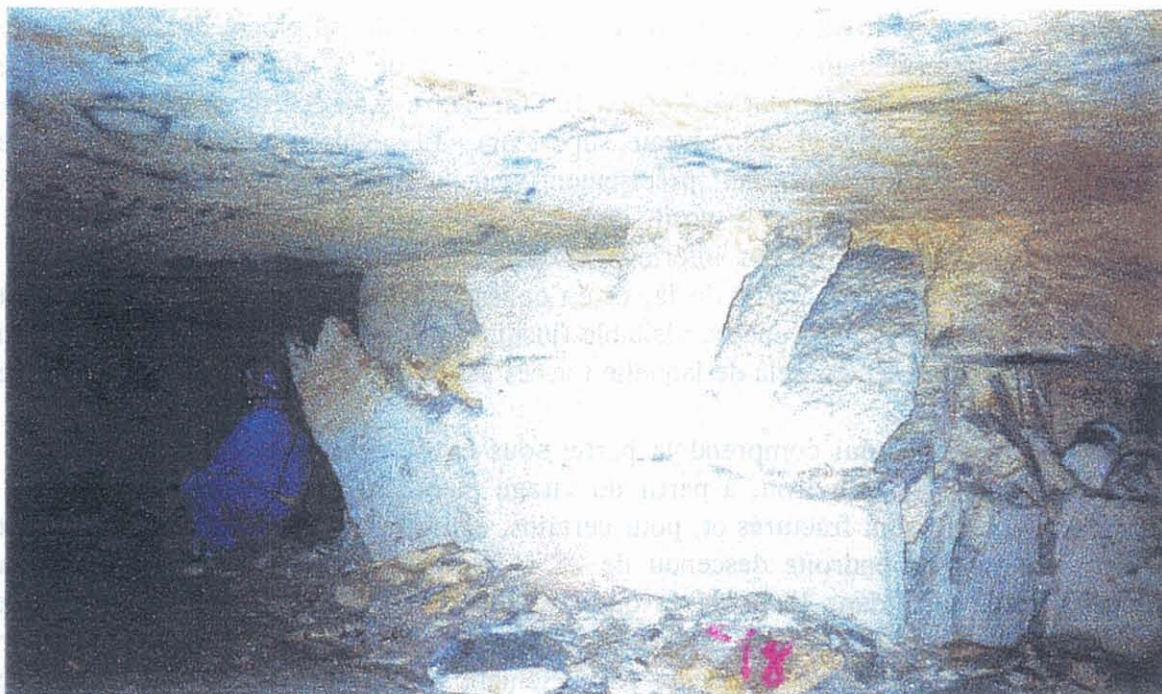
**Figure 31 - Pilier éclaté sous l'effet d'une surcharge verticale (niveau inférieur, sous le chemin de la Pège)**

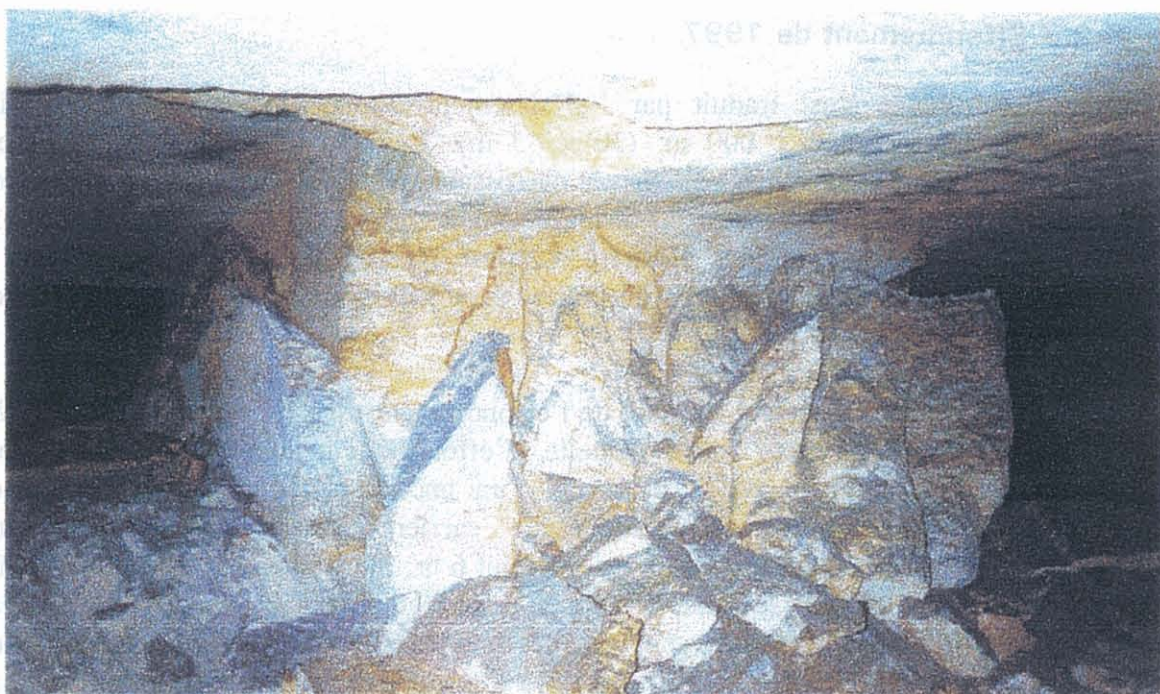
**Figure 32 - Pilier éclaté et descente du toit de la carrière sous l'effet d'une surcharge verticale (niveau inférieur, sous le chemin de la Pège)**

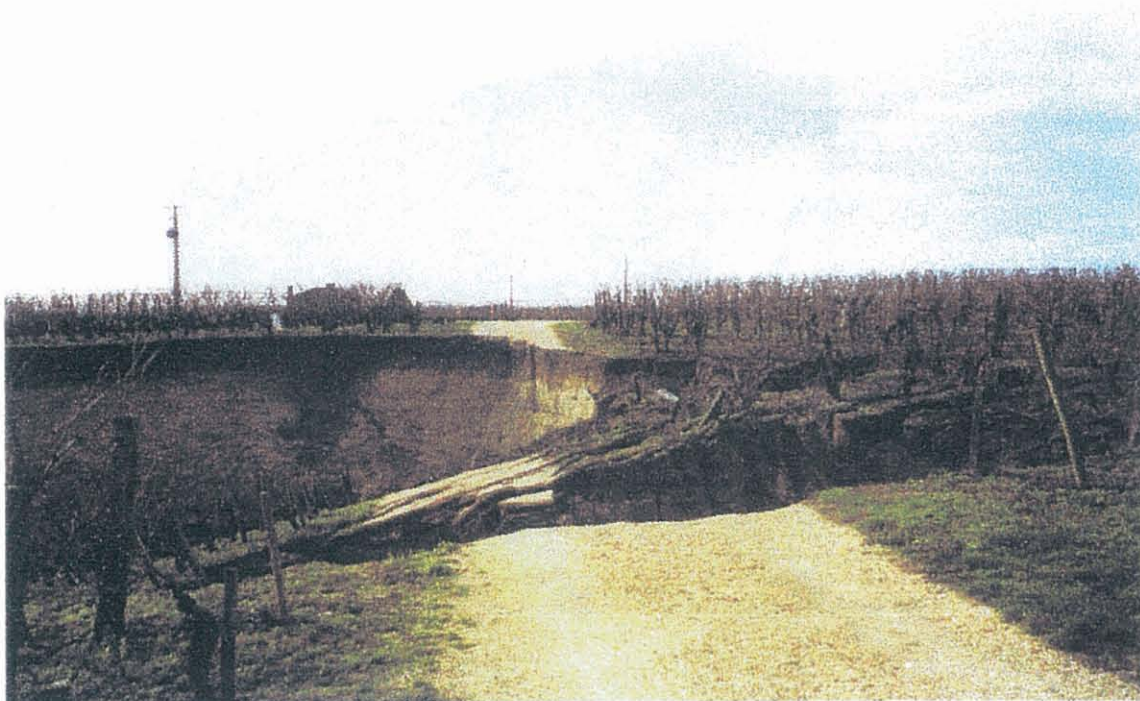
**Figure 33 - Effondrement survenu en 1997 dans les vignes de Belair : aspect du bloc effondré, ayant entraîné la coupure d'un chemin carrossable**

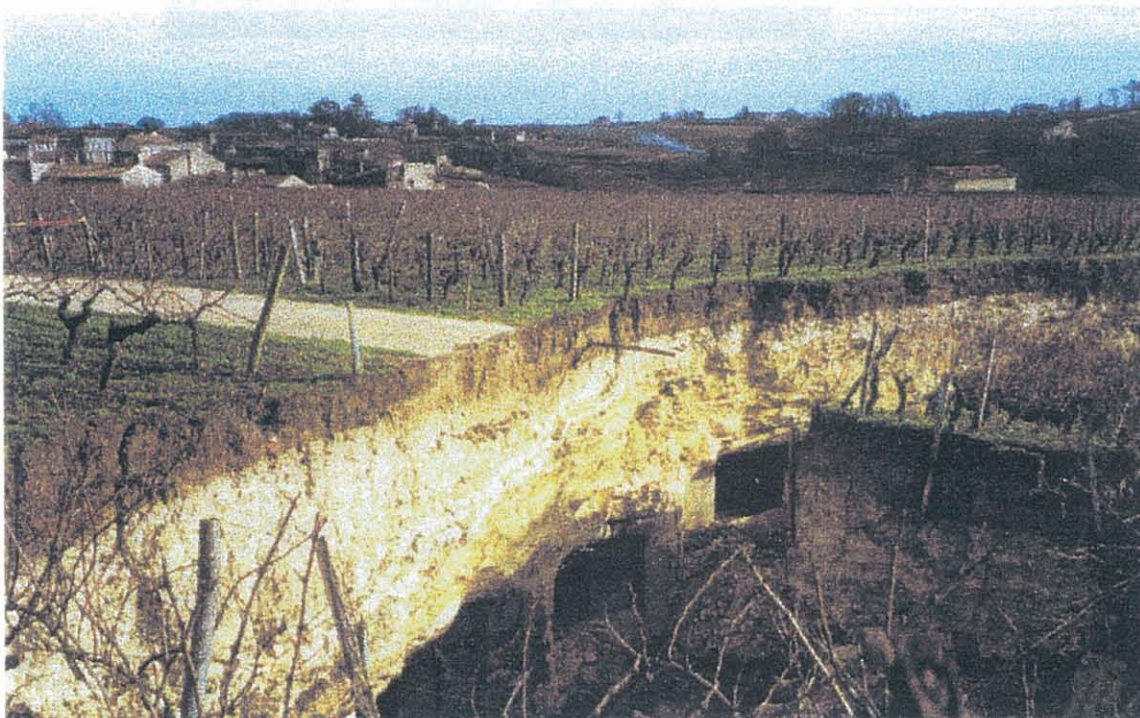
**Figure 34 - Effondrement survenu en 1997 dans les vignes de Belair : aspect de la limite d'effondrement (côté nord)**

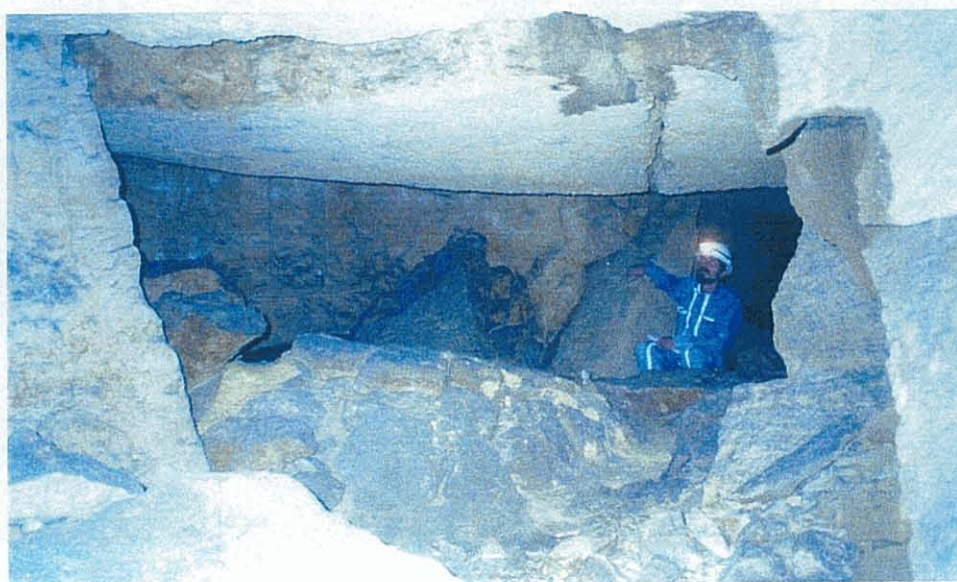
**Figure 36 - Bordure de la zone foudroyée sous la parcelle AO 85 (Château Belair) au niveau supérieur**

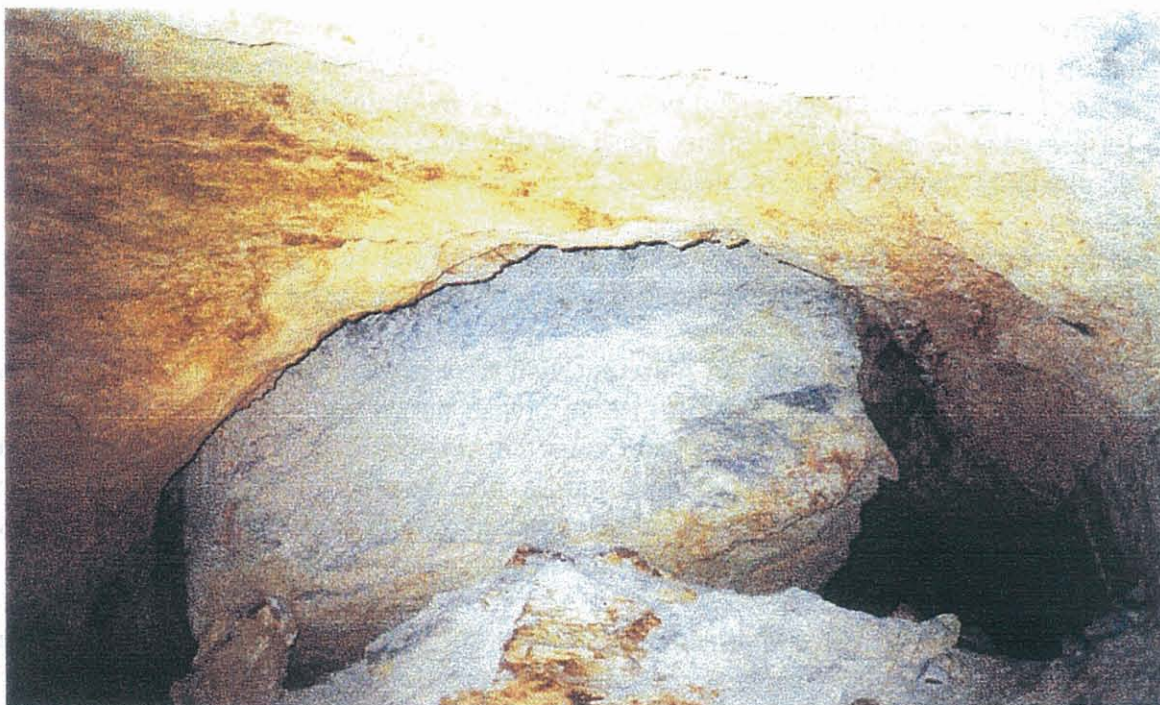
**Figure 37 - Poinçonnement de la planche intermédiaire par un pilier du niveau supérieur, en bordure de la zone effondrée à l'est de la parcelle AO 72 (vue prise au niveau intermédiaire)**

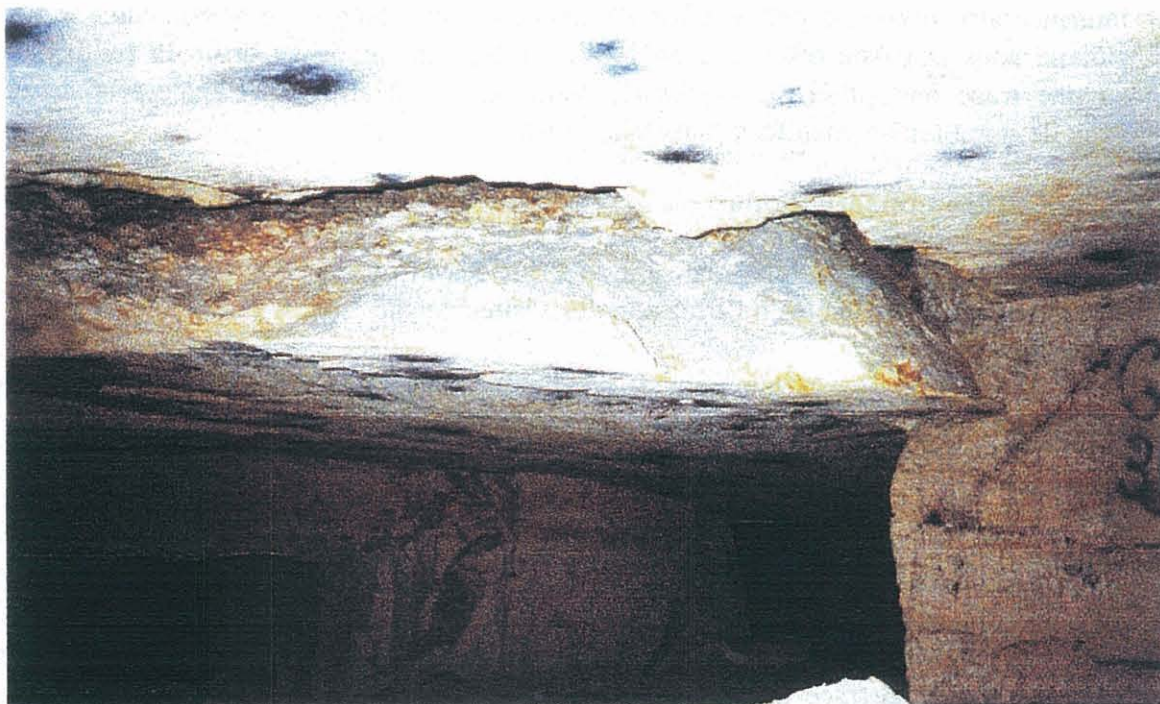
**Figure 38 - Descente d'un bloc du toit profondément fracturé sous la zone effondrée à l'est de la parcelle AO 72 (vue prise au niveau inférieur)**
