ÉTUDE DOCUMENTAIRE SUR LA DÉPOLLUTION DES NAPPES POLLUÉES PAR LES HYDROCARBURES

BUREAU DE RECHERCHES GÉOLOGIQUES ET MINIÈRES
SERVICE GÉOLOGIQUE NATIONAL
Département EAU

Rapport du B.R.G.M.

84 SGN 198 EAU

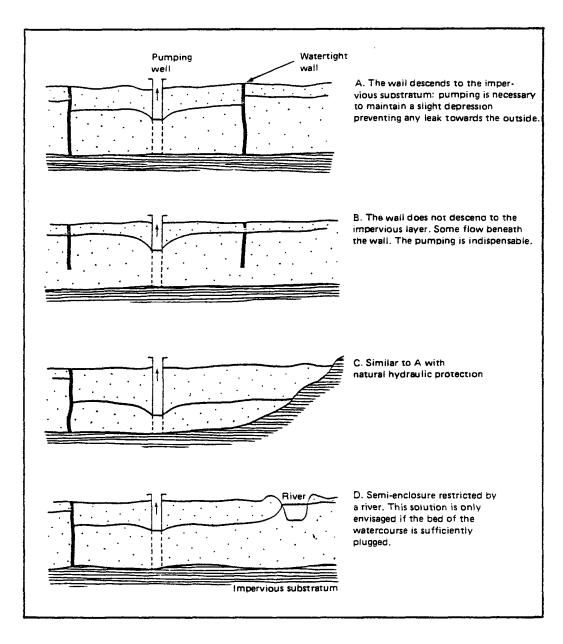
Fig. 5 - Mur vertical

Une paroi n'est par conséquent satisfaisante que si elle est associée à un contrôle hydrodynamique de l'écoulement. L'utilisation d'un tel mur est selon CONCAWE (3/79), non économique, peu pratique; cela ne fait que compliquer les méthodes de traitement qui reposent sur le contrôle hydrodynamique.

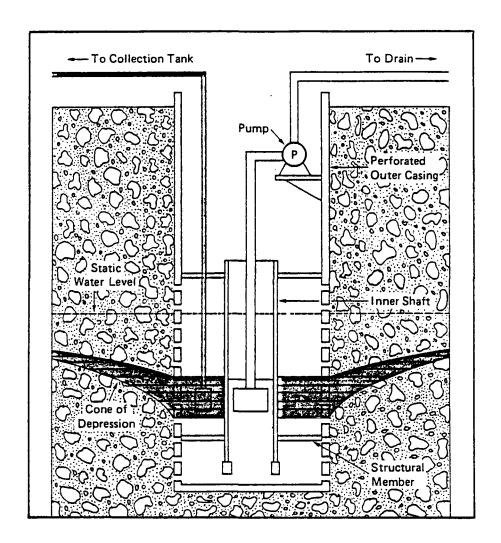
Fig. 15 - Double puits (CONCAWE 7/81)

La pompe à éliminer les hydrocarbures marche de façon intermittente ; la pompe à eau fonctionnera en continu au début de l'opération, mais pourra fonctionner par intermittence dans un stade ultérieur. Les opérations de pompage sont nécessaires pendant plusieurs mois, voire plusieurs années.

Le taux de récupération des hydrocarbures est élevé au début ; il diminue au fur et à mesure que le sous-sol est drainé jusqu'à la saturation résiduelle en hydrocarbure. On peut alors faire appel à des techniques de lavage pour accélérer le processus.

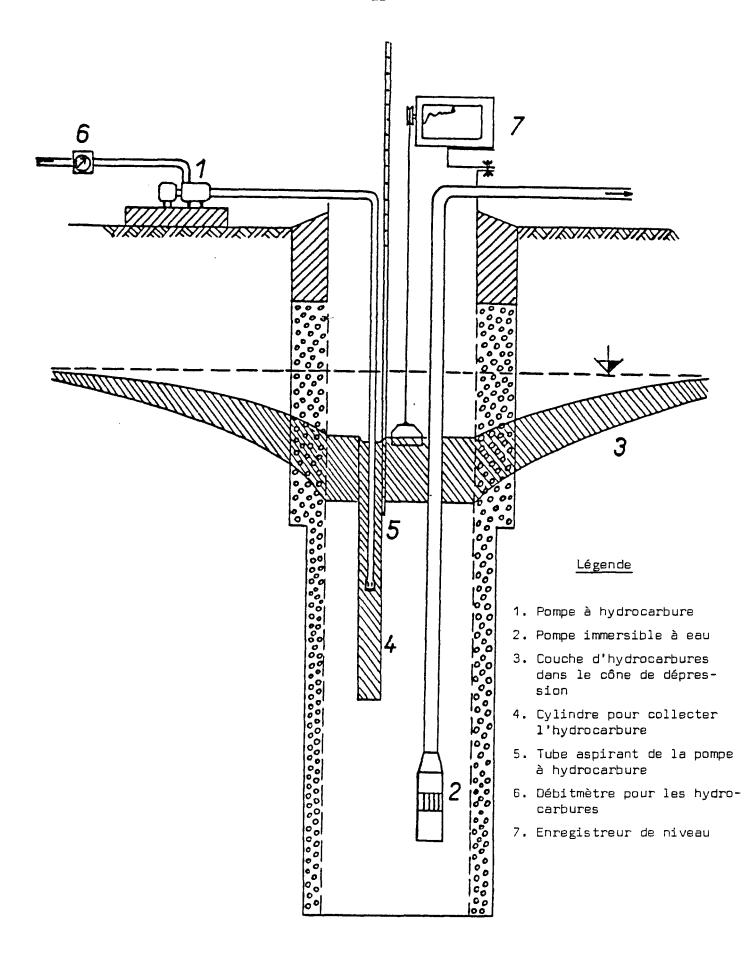
Fig. 16 (d'après PELIKAN)

Citons aussi le type de puits construit en Tchécoslovaquie, par PELIKAN: ce puits comporte un cylindre collecteur fermé à la base. Les hydrocarbures tombent dans ce cylindre et sont évacués par un tube d'aspiration relié à la pompe à hydrocarbures. Ce cylindre peut se déplacer pour être localisé au niveau de la couche d'huile (fig. 16).

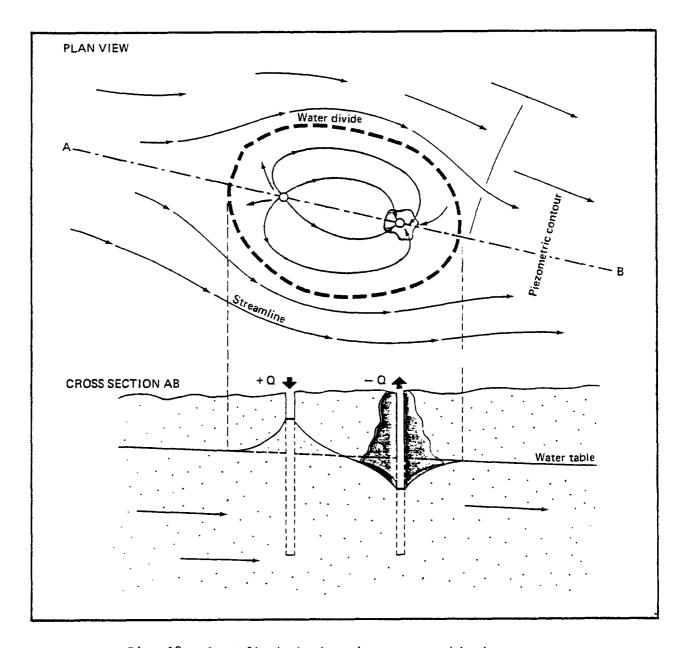
Fig. 18 - Contrôle hydrodynamique par combinaison de recharge et pompage (CONCAWE 7/81)

On peut aussi traiter l'eau in situ. On peut par exemple faire passer l'eau dans une lagune située dans la zone d'influence d'un puits de récupération (fig. 18). L'eau polluée peut se déplacer vers le puits de récupération.

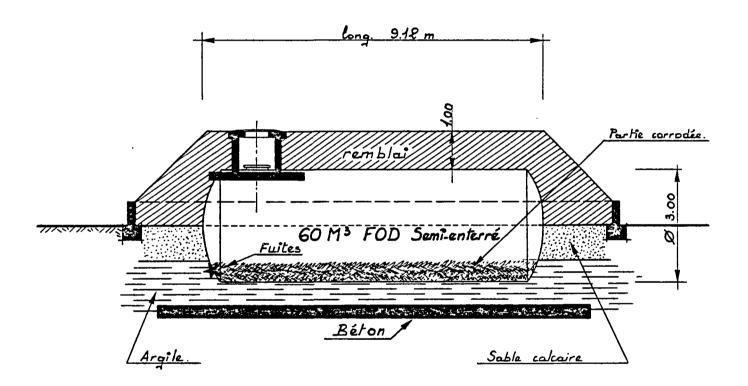
COUPE LONGITUDINALE De la cuve enterrée.

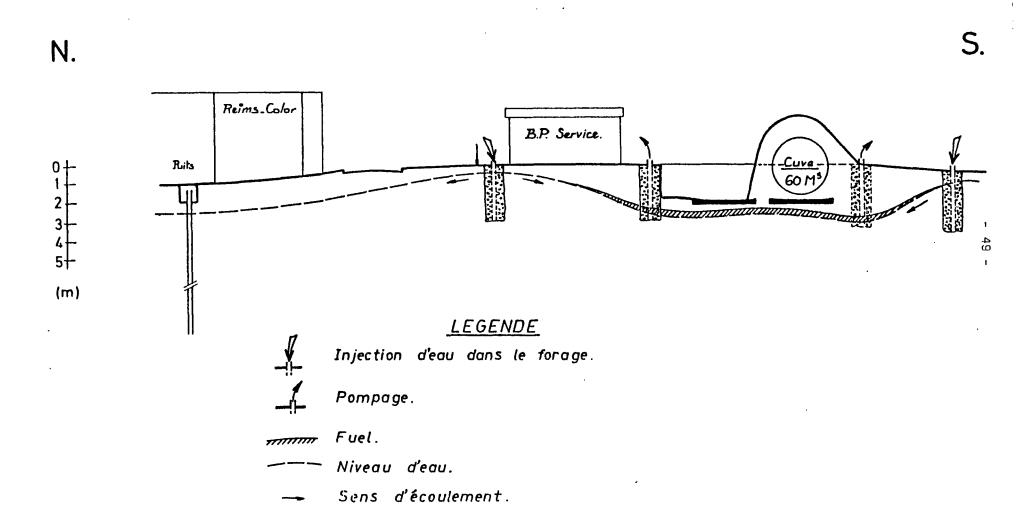
COUPE EXPLICATIVE

Dispositif de récupération et de protection.

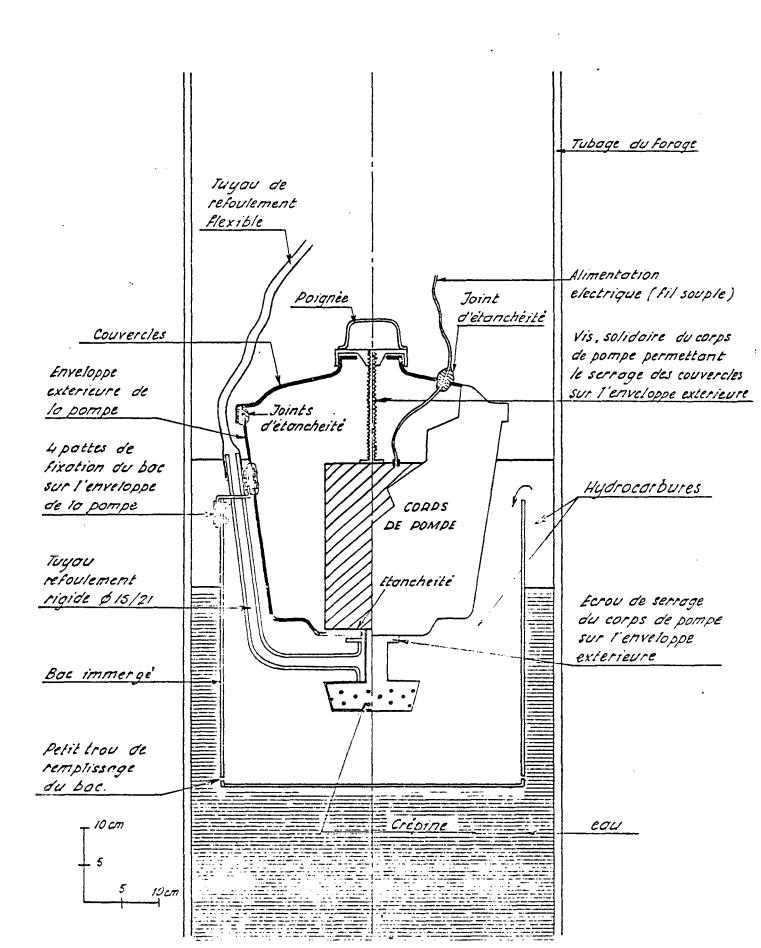
SCHEMA DE LA POMPE ET DU PRINCIPE DE L'ECREMAGE

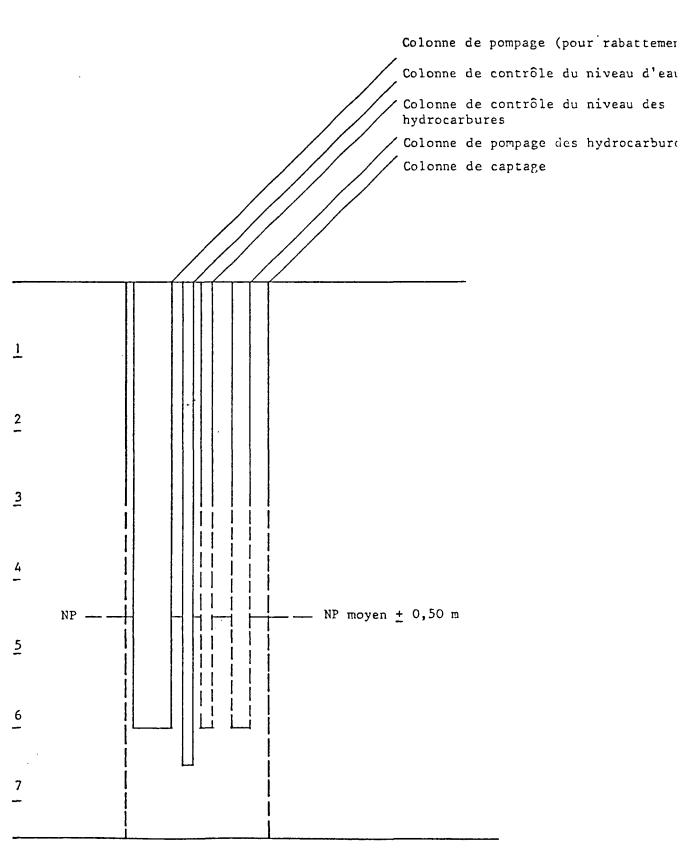
Tête du forage : fermeture à bride - dépassement de 0,25 m maxi du sol.

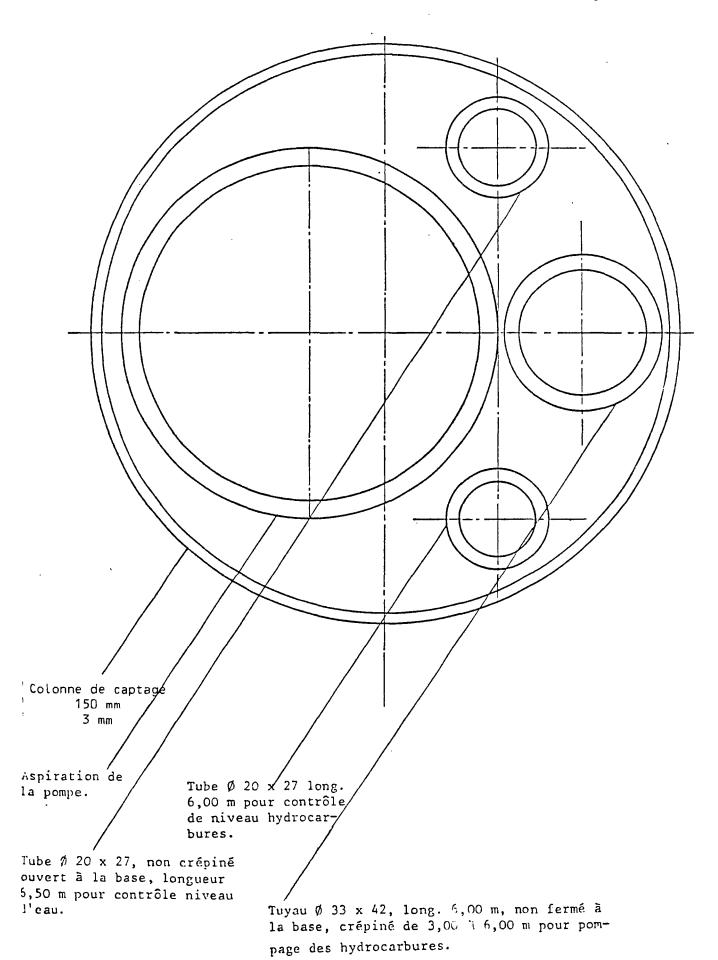
Fig. 3 -

POSITION ET ENCOMBREMENT DES DIVERS TUBES EQUIPANT L'OUVRAGE

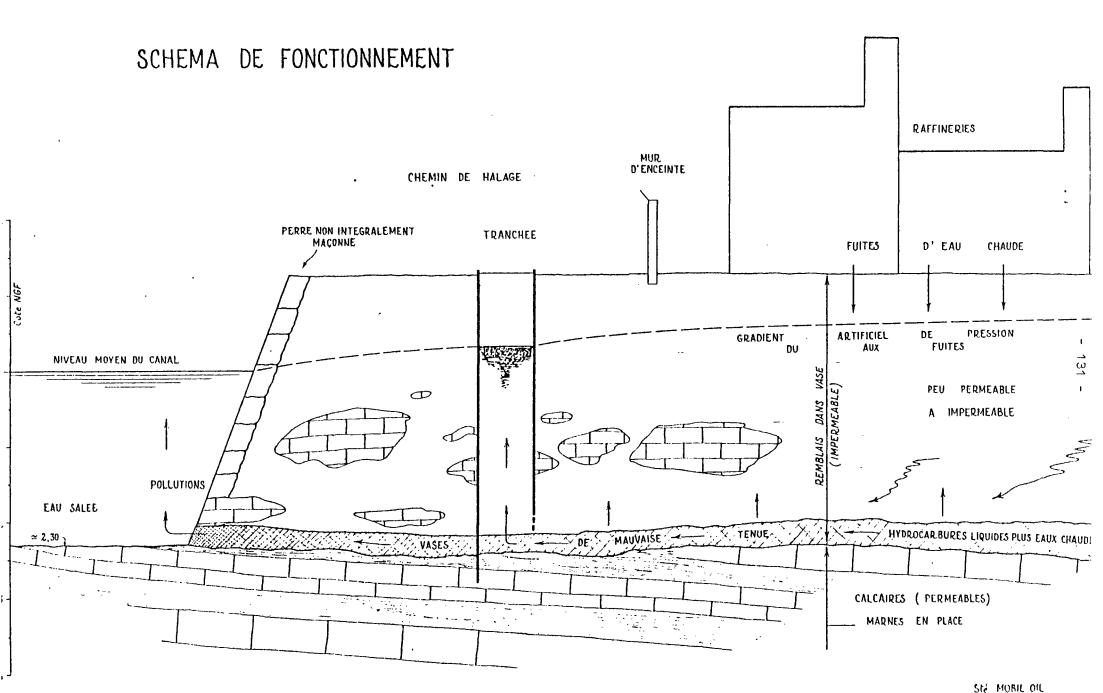
au p.m. 69,20

COUPE TRANSVERSALE TYPE DE LA TRANCHEE

Les auteurs estiment que l'ouvrage ne donne satisfaction que dans une proportion voisine de 60 à 70 %, mais que l'examen attentif des conditions de fonctionnement de l'ouvrage doit permettre de trouver une solution donnant la possibilité de le rentabiliser à 100 %.

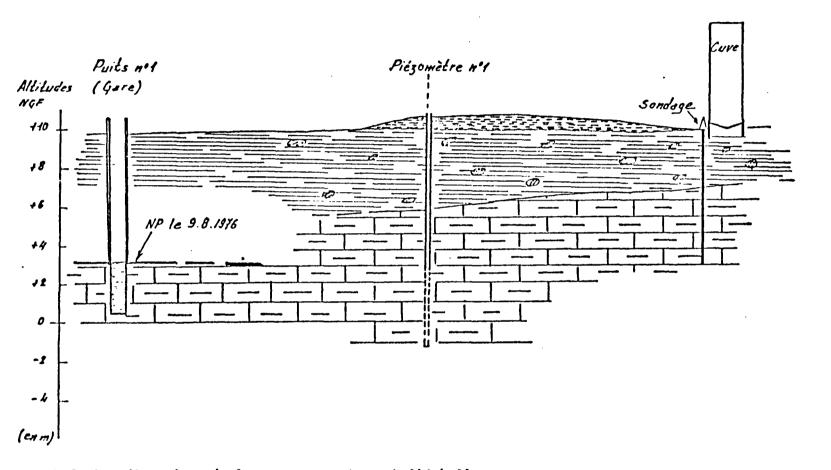
COUPE GEOLOGIQUE ENTRE LA CUVE ET LE PUITS DE LA GARE

N.B. Les dimensions de la cuve ne sont pas à l'échelle

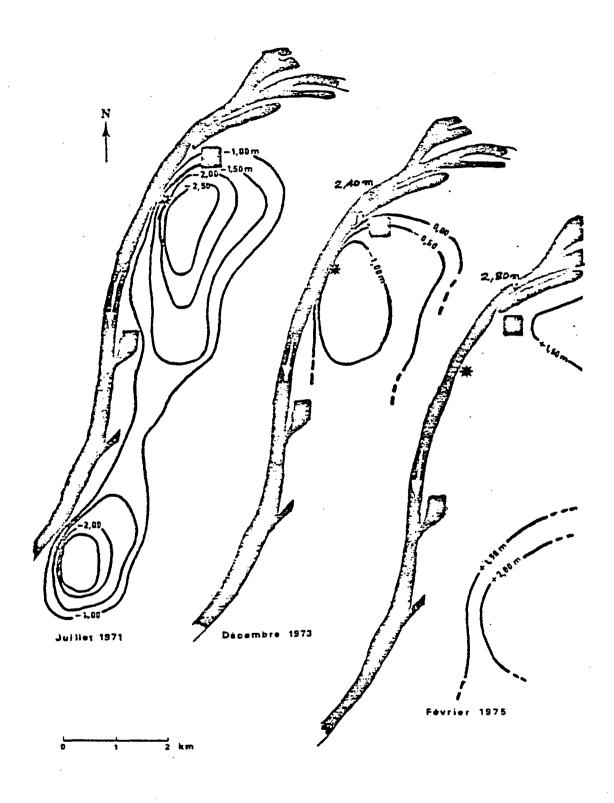
Fig.3.- Effacement des creux piézométriques liés à la surexploitation, dans la nappe des alluvions de la Seine depuis 1971 (6).

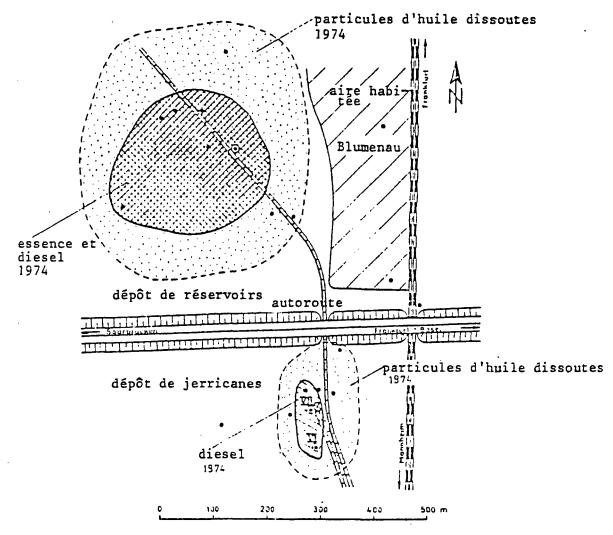
Fig. 4.25 : Cas Mannheim. Etat de la pollution de la nappe en 1974.

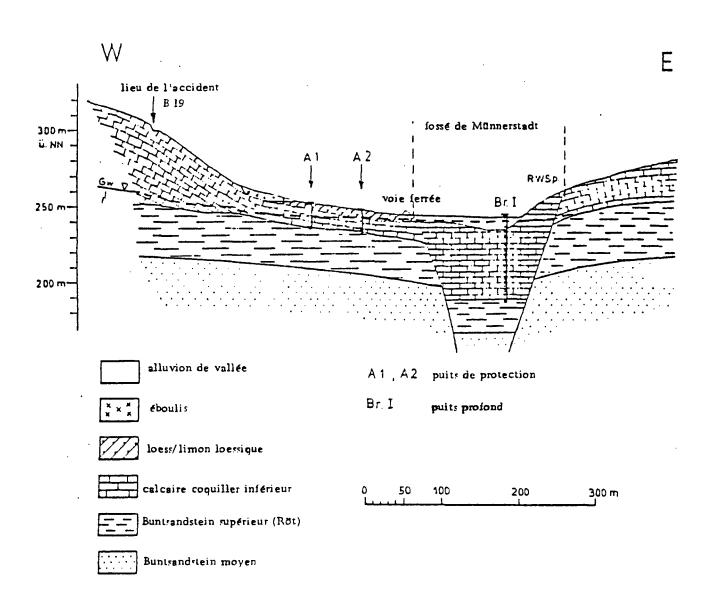
Fig. 4.213 : Cas Münnerstadt. Coupe géologique.

L'exemple ci-dessus montre l'imprévisibilité de l'extension de l'huile dans un aquifère karstique.

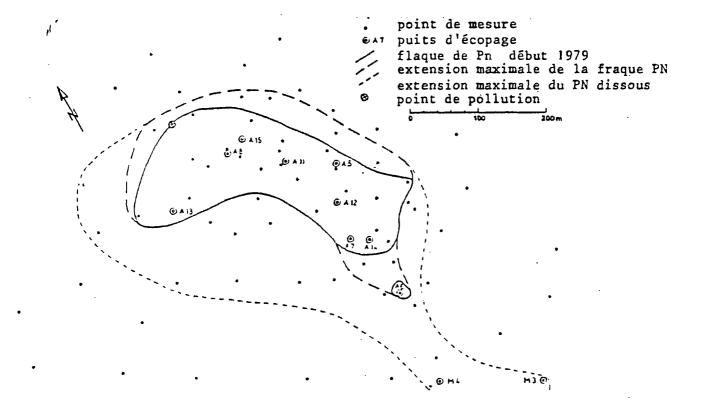
Fig. 4.42 : Cas Raunheim. Réseau des points de mesure. Répartition de l'huile.

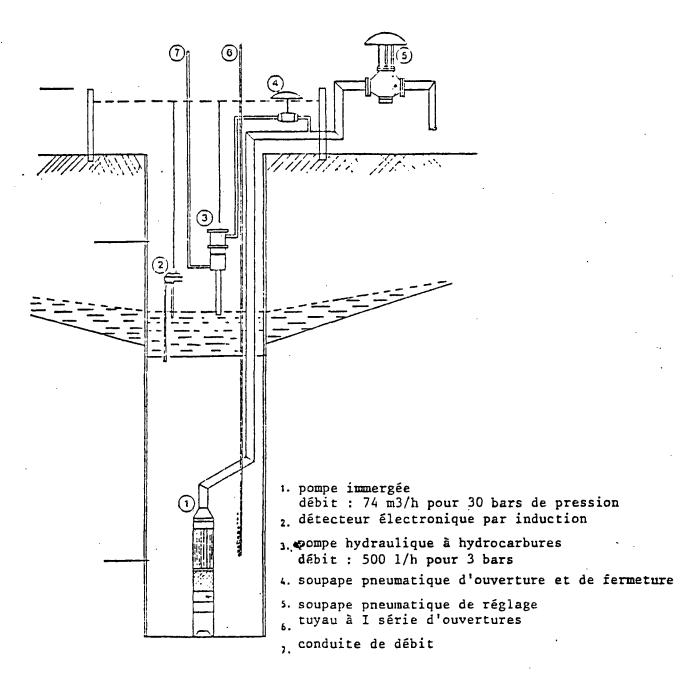
Fig. 4.43 : Cas Raunheim. Schéma des puits d'écopage (système à 2 pompes).

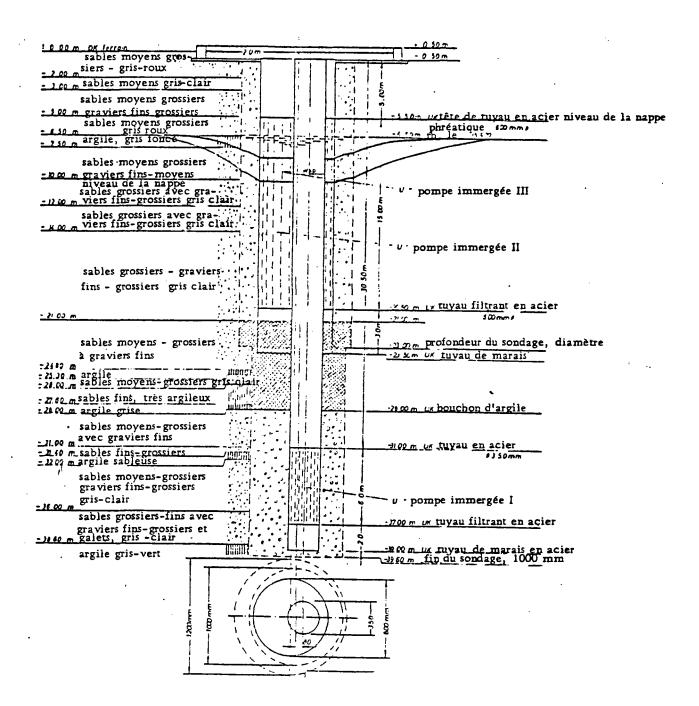
Fig. 4.44 : Cas Raunheim. Schéma du puits double (système à 3 pompes).

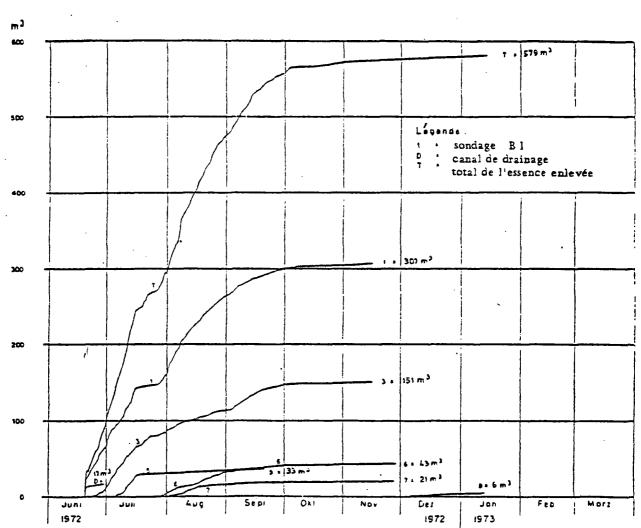
C2 Fig. 4.5: C2s Kleinhüningen, Bâle. Récupération d'essence.

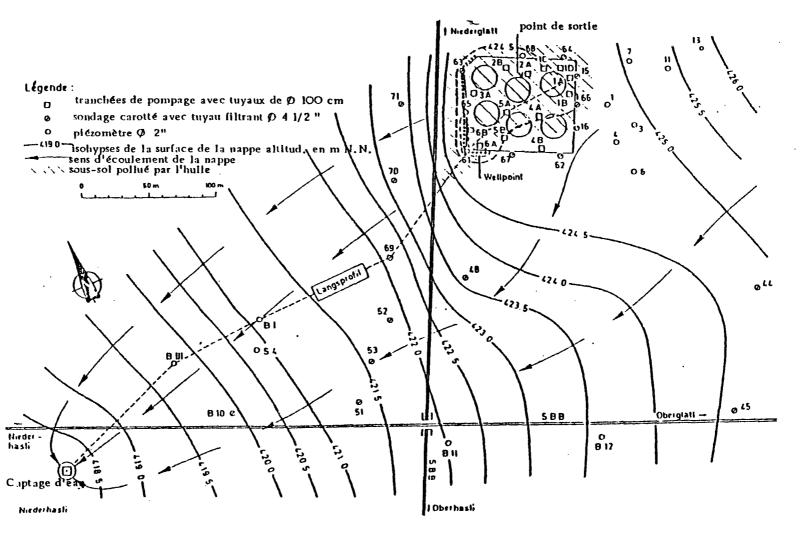
Fig. 4.9: Cas Niederhasli. Plan de situation avec représentation du niveau de la nappe phréatique (10, 5, 1979)

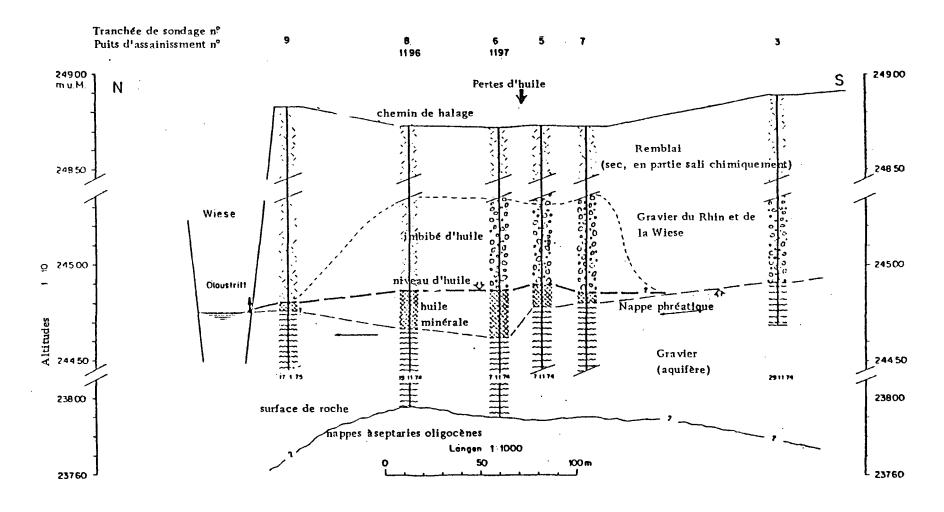
Bild 4.2: Cas Klybeck, Bâle. Coupe hydrogéologique le long du chemin de haluge.

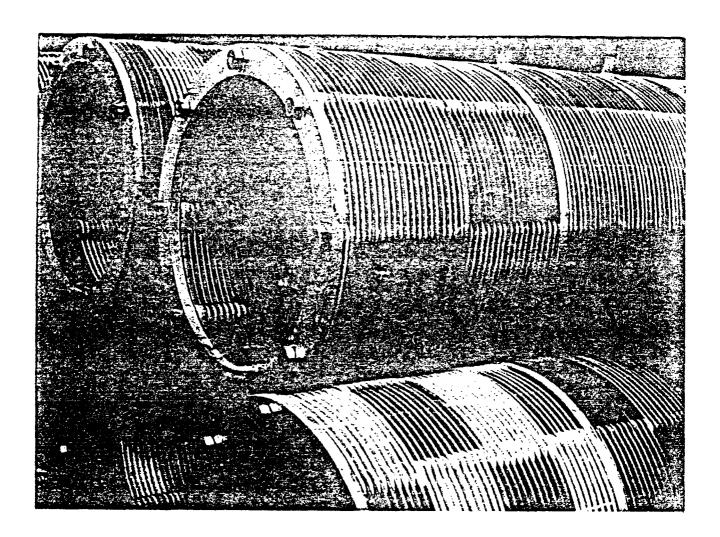
Fig. 2 - Tubes crépinés en polypropylène
