**Inventaire départemental des  
mouvements de terrain  
de Corrèze (19)**

Rapport final

**BRGM/RP-54965-FR**  
octobre 2006

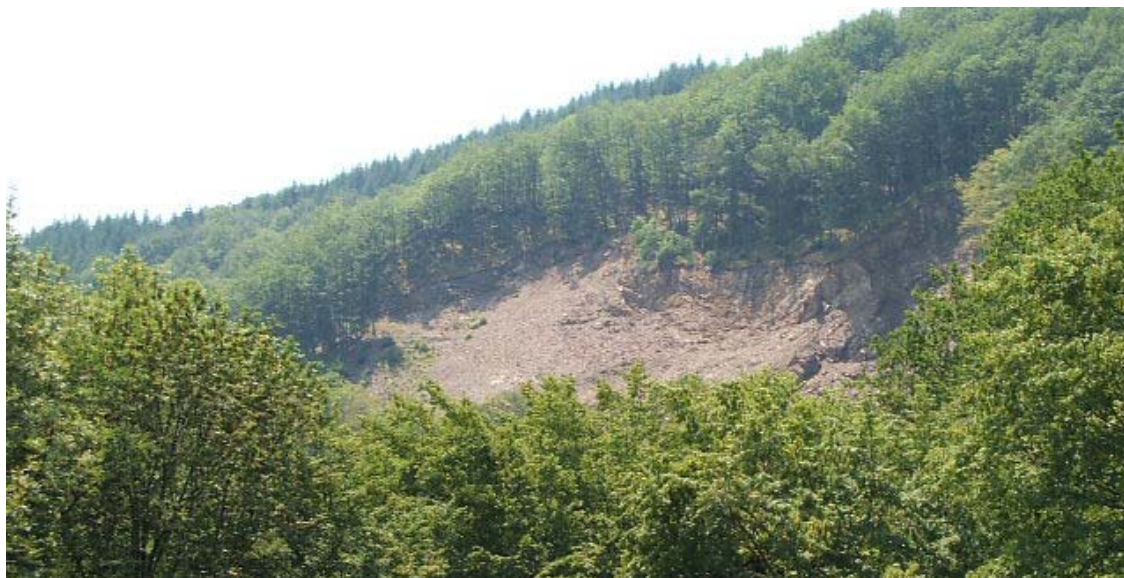
Les glissements de terrain peuvent toucher les couches superficielles aussi bien que les couches profondes (illustration 19). Dans ce dernier cas, les volumes de terrain mis en jeu peuvent être considérables. L'extension des glissements de terrain est très variable, allant du simple glissement de talus très localisé au mouvement de terrain de grande ampleur pouvant concerner l'ensemble d'un versant.

*Illustration 19 : Glissement de terrain survenu en janvier 2000 sur la RD16 "Le Chambon" entre les communes de Lapeau et de Soursac (n° 61900135)*

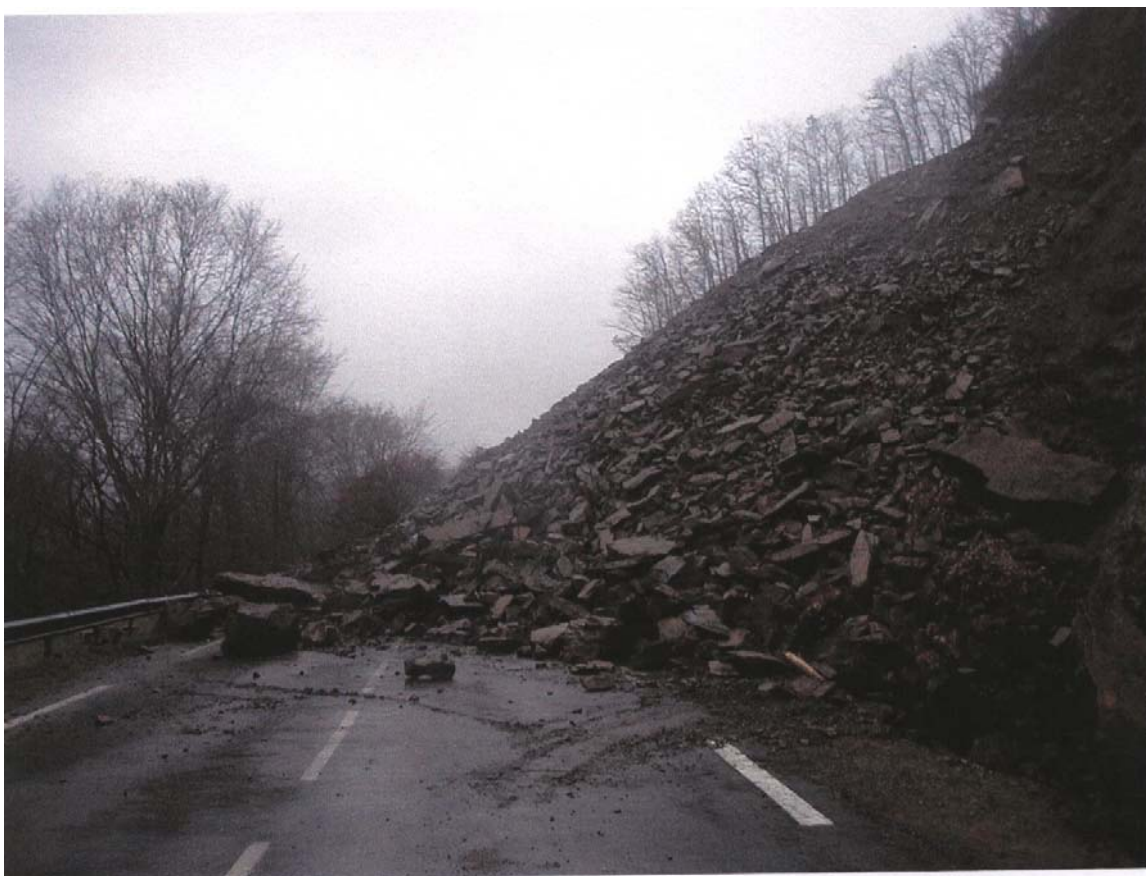
Les chutes de blocs et les éboulements sont des phénomènes rapides, mobilisant des masses rocheuses plus ou moins homogènes à partir d'une paroi verticale ou d'une forte pente. Ils consistent en la libération par gravité, de blocs formés par fragmentation de ces masses rocheuses. La chute de blocs ne concerne qu'un nombre réduit d'éléments ; pour les éboulements, la masse mise en mouvement est beaucoup plus volumineuse (illustration 21).

*Illustration 21 : Eboulement sur la RD16 entre les communes de Lapeau et de Soursac (2003)*

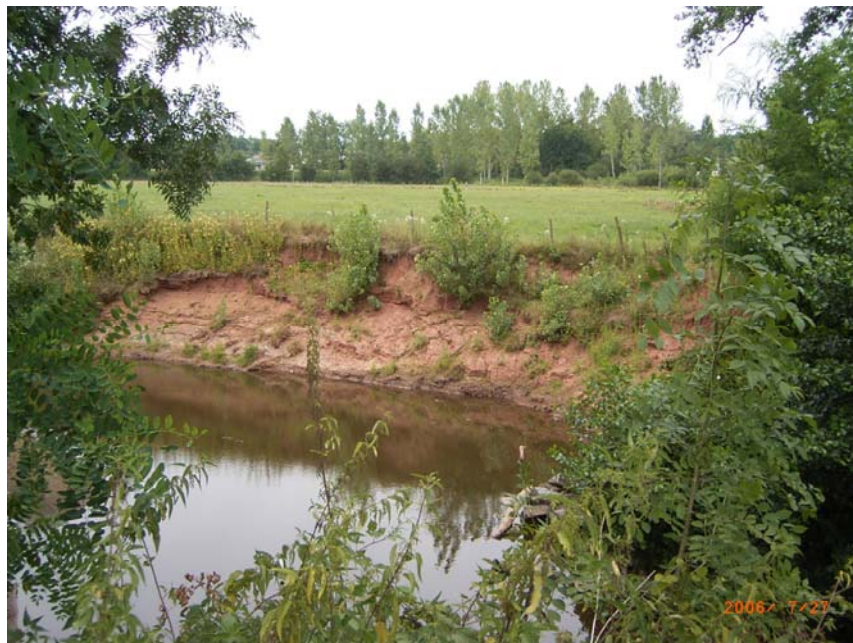
- la force érosive de l'écoulement des eaux qui sape le pied des rives et conduit au glissement ou à l'éboulement de la berge par suppression de la butée de pied qui assurait l'équilibre,
- l'enfoncement des cours d'eau au fil du temps, qui conduit également au glissement ou à l'éboulement de la berge.

*Illustration 25 : Erosion de berge à proximité du Pont du Moulin Bridal sur la commune d'Allasac (2002)*
