# Aménagement des bétaires en Haute-Normandie – Etat de l’art et préconisations de bonnes pratiques

Rapport final

BRGM/RP-58795-FR

Novembre 2010

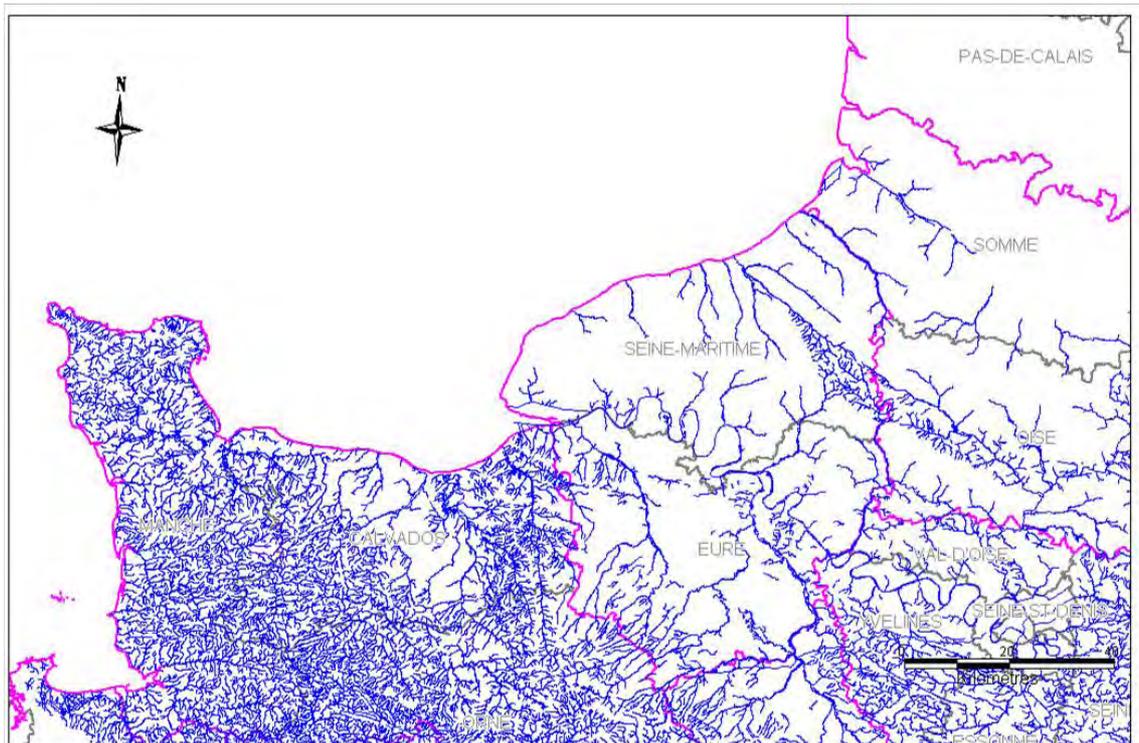
*Illustration 1 : montrant le faible développement du réseau hydrographique en Haute Normandie*

Une des caractéristiques des paysages karstiques est la faible proportion d’écoulements de surface. La densité linéaire de cours d’eau pérenne est en effet particulièrement faible (0,2 km/km<sup>2</sup>) comme le montre l’illustration 1. Les eaux superficielles s’infiltrent donc préférentiellement dans le sous-sol. Certains bassins hydrologiques ne comptent pas de cours d’eau superficiels pérennes mais des vallées sèches.

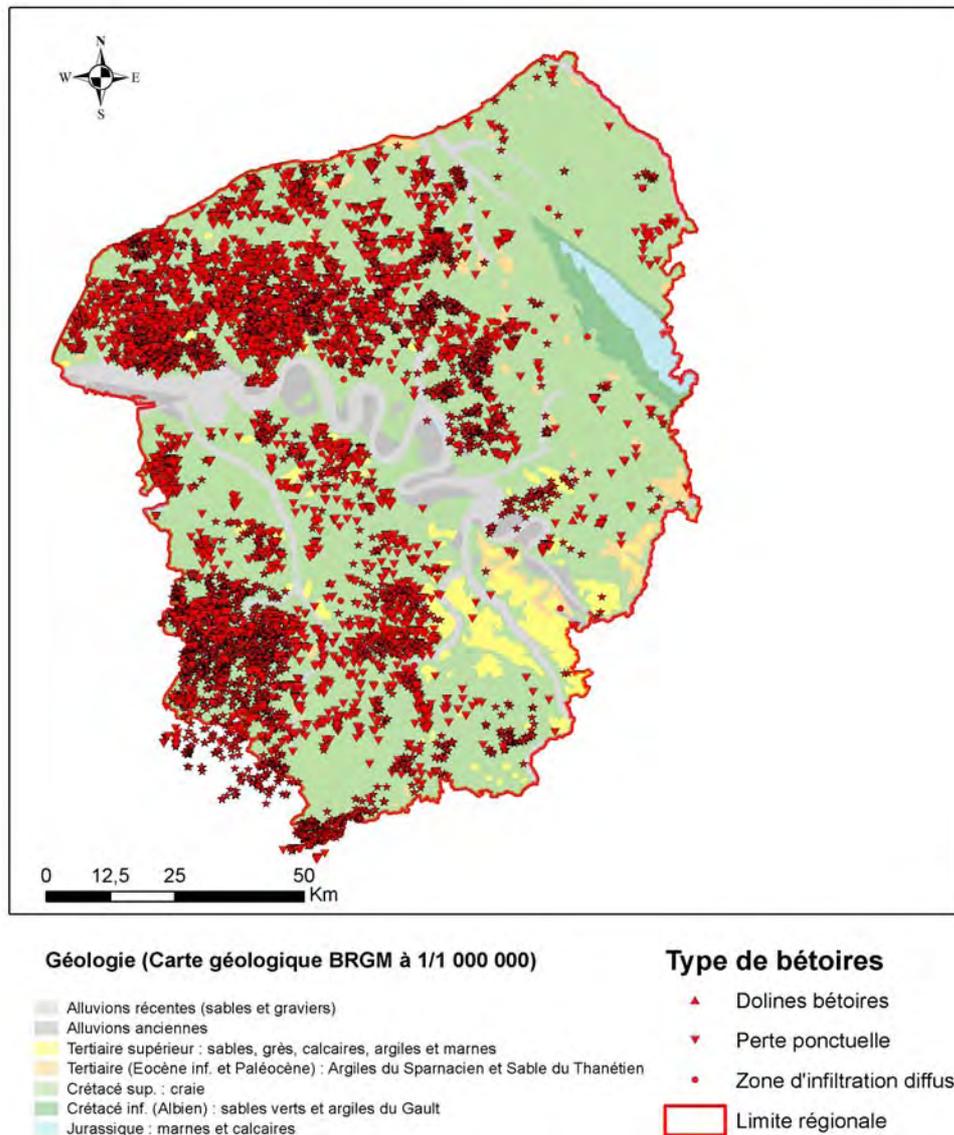
*Illustration 3 : Carte de localisation des bétoires recensées dans le cadre de l’inventaire régional des bétoires en cours de réalisation – en date du 05/07/2010*

Les formations de la craie en Haute-Normandie sont caractérisées par une forte densité de phénomènes morphologiques de surface, associés à une karstification. Les bétoires font partie de ces phénomènes dits « exokarstiques » (en surface, par opposition à « endokarstiques » pour les phénomènes morphologiques situés au sein d’un massif carbonaté : conduits, grottes). L’inventaire régional des bétoires en cours de réalisation a déjà recensé près de 8500 bétoires à l’échelle de la région (Illustration 3).

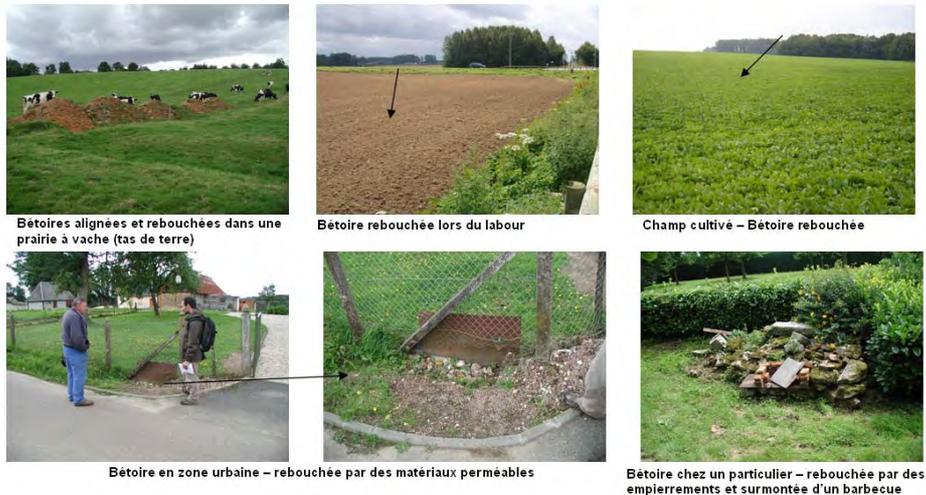
*Illustration 4 : Photos présentant des exemples de bétaires anthropisées*

Les bétaires, dolines dont le fond est colmaté de formations meubles, peuvent atteindre plusieurs dizaines de mètres de diamètre et de profondeur. Cependant, dans les zones entretenues et occupées par l’homme (champs, prairies à vaches, zones urbanisées,...), les dimensions observées sont généralement beaucoup plus faibles du fait des rebouchages réguliers de ces effondrements (Illustration 4).

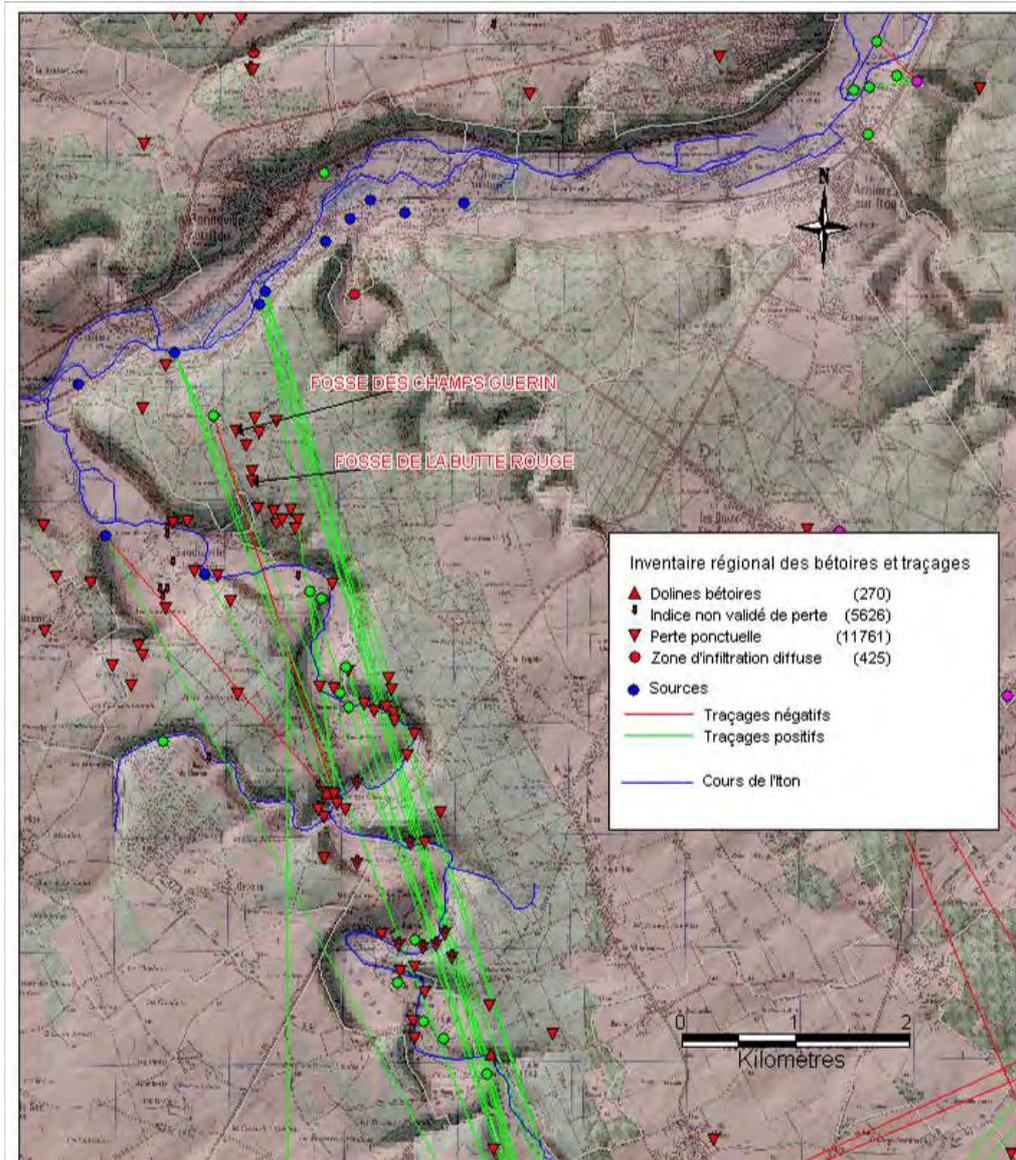
Illustration 7 : Bétaires et traçages positifs du secteur du Sec-Iton (Extrait de l’inventaire régional Bétaires/Traçages)

On peut supposer que les circulations karstiques du « Sec Iton » mises en évidence par traçage (Illustration 7) se manifestent en surface par l'apparition de ces dolines de grande dimension (fosses) qui criblent ce secteur, aussi bien au niveau des vallées que des plateaux.

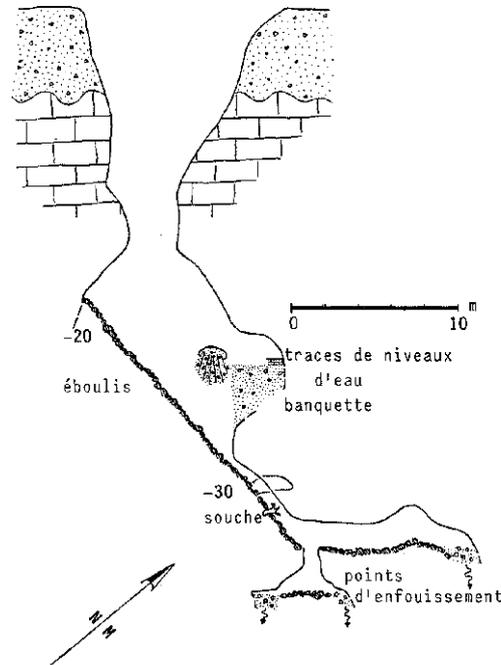
Illustration 8 : Coupe et plan du gouffre Guy-Denizot (Rougemontier, Eure) (Rodet, 1991)

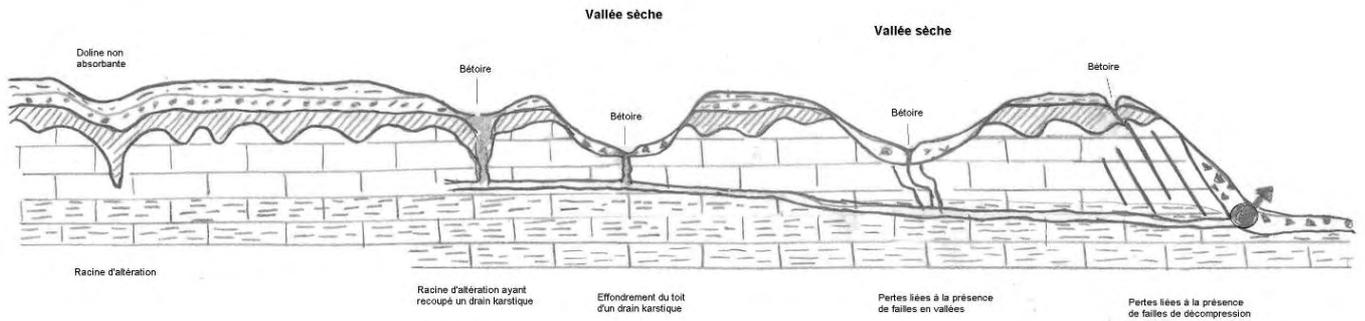
*Illustration 9 : Schéma des différents contextes d'apparition des bétaires (karst crayeux sous couverture d'argiles à silex, loess)*

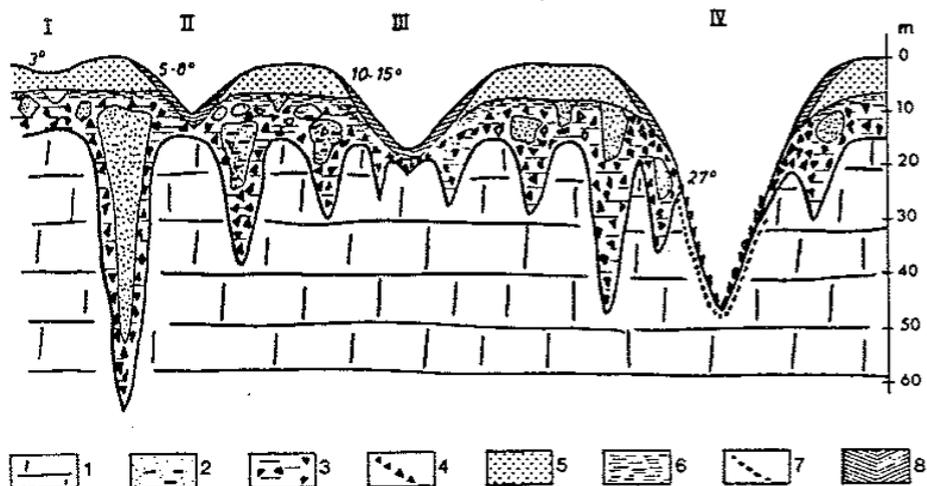
Illustration 10 : Coupe schématique des formations meubles du Pays de Caux (Seine Maritime) (d’après Lautridou, 1984) : 1- craie sénonienne à silex gris, 2- sable et argile résiduelle tertiaire, 3 – argile rouge ou brune à silex, 4 – formation sableuse à silex, 5 – loess, 6 – argile limoneuse rouge à silex peu nombreux, -7 prsle (dépôt de pente crayeux de période froide), 8 – colluvions.

Les argiles à silex (notées RS) constituent un ensemble hétérogène. Ce résidu de décalcification de la craie situé sous la couverture limoneuse est constitué essentiellement de silex dans une matrice d'argile rouge, éluviale au moins en partie, augmentée par des apports sédimentaires tertiaires, argileux ou sableux. Des poches ou des lentilles de sédiments tertiaires peuvent être présents à l'intérieur du résidu à silex (Rodet, 1991).

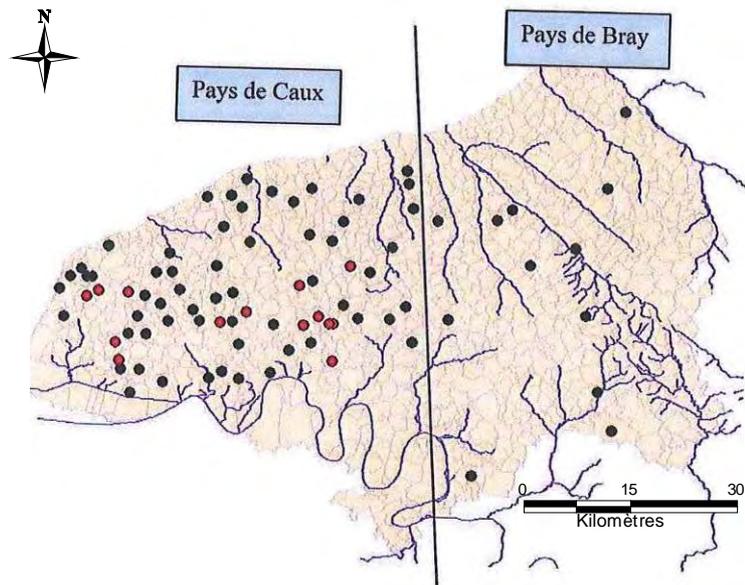
*Illustration 12 : Cartographie des 73 STEP touchées par la présence de bétôires - Bétôires situées au niveau d'une lagune, d'une aire d'infiltration, d'un fossé ou d'une mare situés dans le trajet de l'eau rejeté Source : étude technique – Problématique des bétôires en STEP – N. TOPIN – 2007*

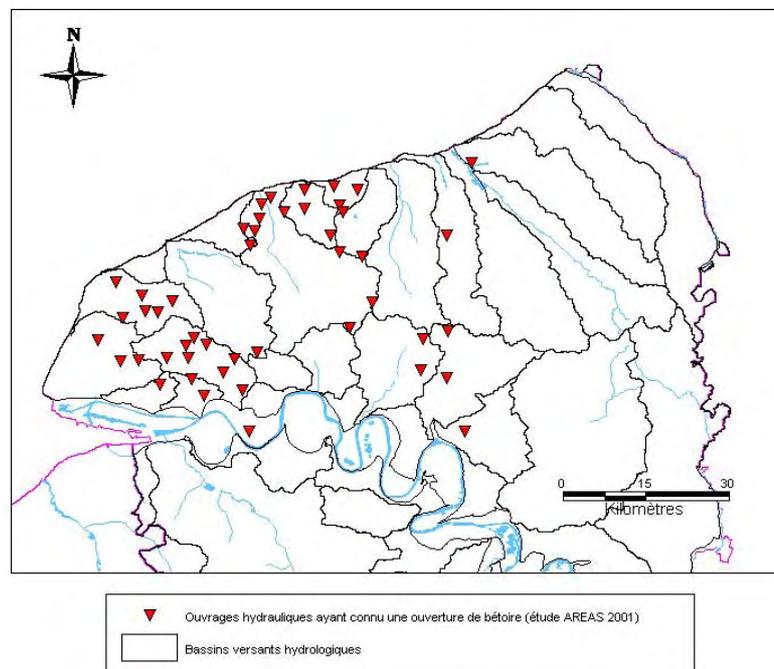
*Illustration 13 : En 2001, sur 413 ouvrages de lutte contre les inondations recensés, 62 avaient connus une ouverture de bétôires (15%) - Bétôires ouvertes dans le fond de la rétention ou même sous le corps de digue - Source : recensement des ouvrages de luttés contre les inondations en Seine Maritime – AREAS – Décembre 2001*

De même, dans son recensement de 2001, l'AREAS a noté que sur 413 ouvrages de lutte contre les inondations recensés, 62 avaient connu une ouverture de bétoires (15%) (Bétoires ouvertes dans le fond de la rétention ou même sous le corps de digue) (Illustration 13 et Illustration 14).

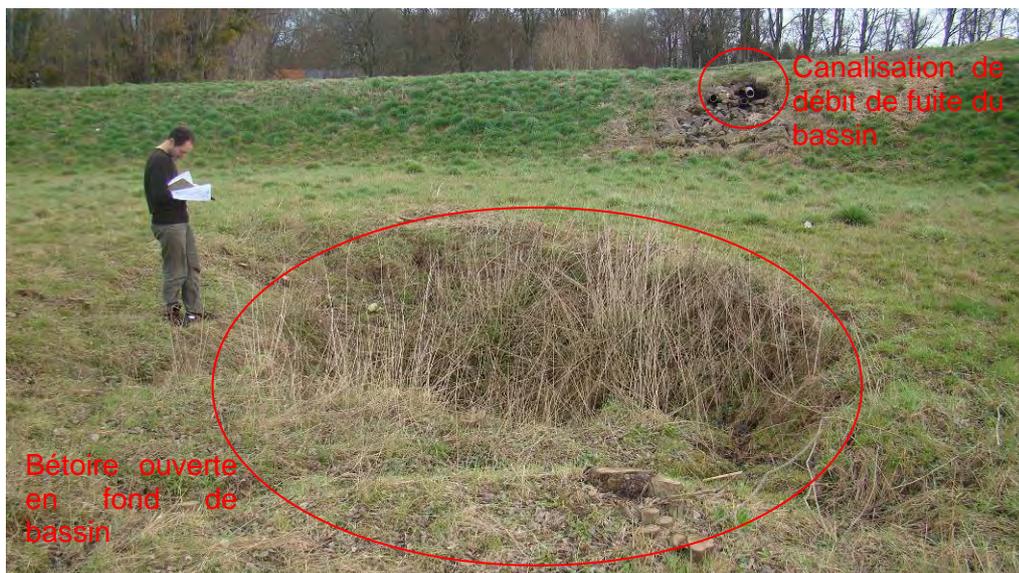
Illustration 14 : Ouverture de la bétoire dans le fond d’un ouvrage hydraulique de rétention des eaux pluviales (bassin de rétention du Val Postel – SERSAEP) – observation BRGM d’avril 2010

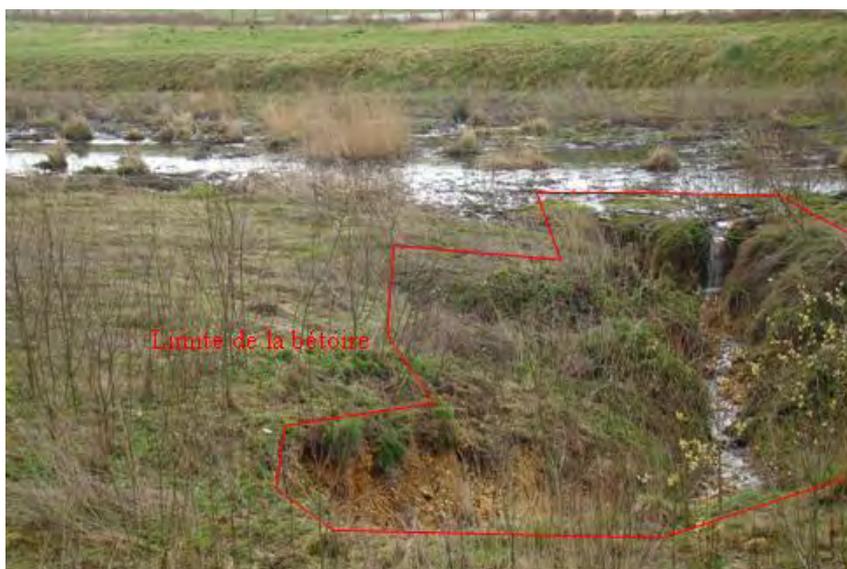
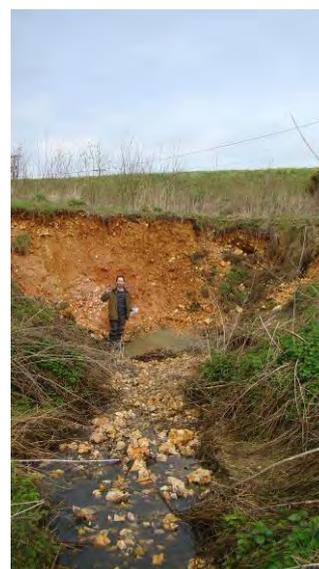
Vue du Nord

Vue du Sud, de l’intérieur de la bétoire

Illustration 15 : Doline Bétoire n°14016 - ouverte dans le fond du bassin rétention/infiltration des eaux de rejet de la STEP de Criquetot l’Esneval – Observation de l’engouffrement des eaux du bassin dans la bétoire (observation BRGM d’avril 2010)

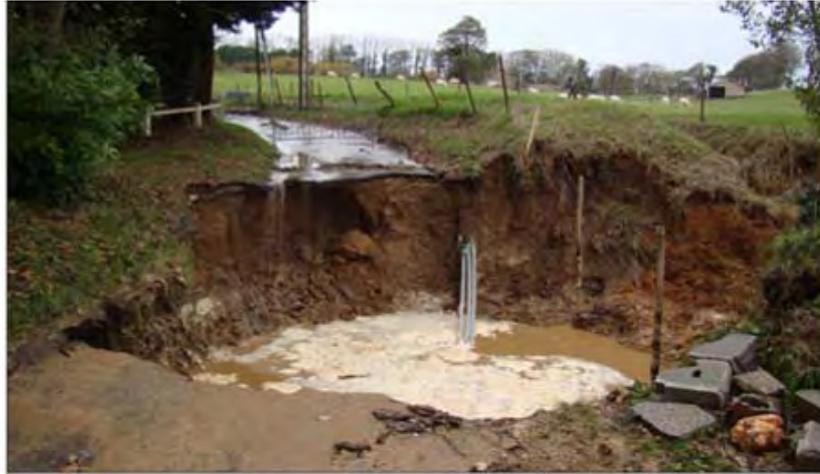
*Illustration 16 : Doline Bétoire n°10079 : effondrement du 04/11/2009 sous une route à St Jouin de Bruneval – diamètre de l’ordre d’une dizaine de mètres (observation du 06/11/2009- Bétoire recevant les eaux des talwegs inondés à l’amont)*

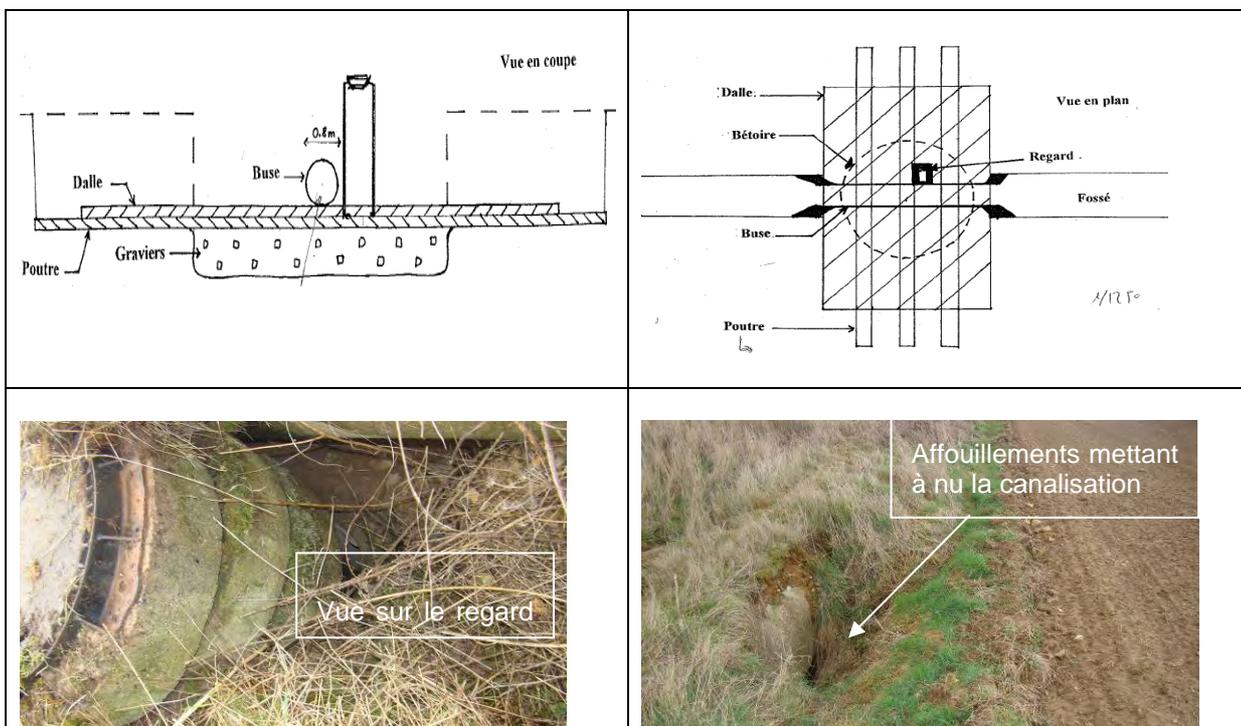
Illustration 22 : Schémas de l’aménagement réalisé sur la bétairie « Croix blanche » à Plainville et photos des dysfonctionnements observés en avril 2010

**Cas 1 - Sur la commune de Plainville (27)**, au lieu-dit la Croix Blanche, deux bétôires se sont ouvertes dans un fossé, absorbant les eaux de ruissellement et les eaux agricoles. Dans la fin des années 1990, ces bétôires ont été comblées par du gravier, recouvertes d'une dalle béton sur laquelle repose une canalisation de 800 mm de diamètre qui avait pour but de buser le fossé au-dessus de la bétôire colmatée pour éviter toute infiltration. Lors de la visite de terrain du 26 mars 2010, plusieurs affouillements ont été observés au niveau de la canalisation, le regard (composé de plusieurs anneaux en béton empilés sur une hauteur de 1,9 m environ) s'est effondré et laisse apparaître au fond un treillis en fer (la dalle en béton s'est probablement rompue). Aucun entretien n'a été effectué, le regard est caché sous la mousse et le fossé est envahi par les ronces. Cette déstructuration est probablement liée aux infiltrations d'eau venant des directions perpendiculaires au fossé qui ont réactivé la bétôire (affouillements visibles).

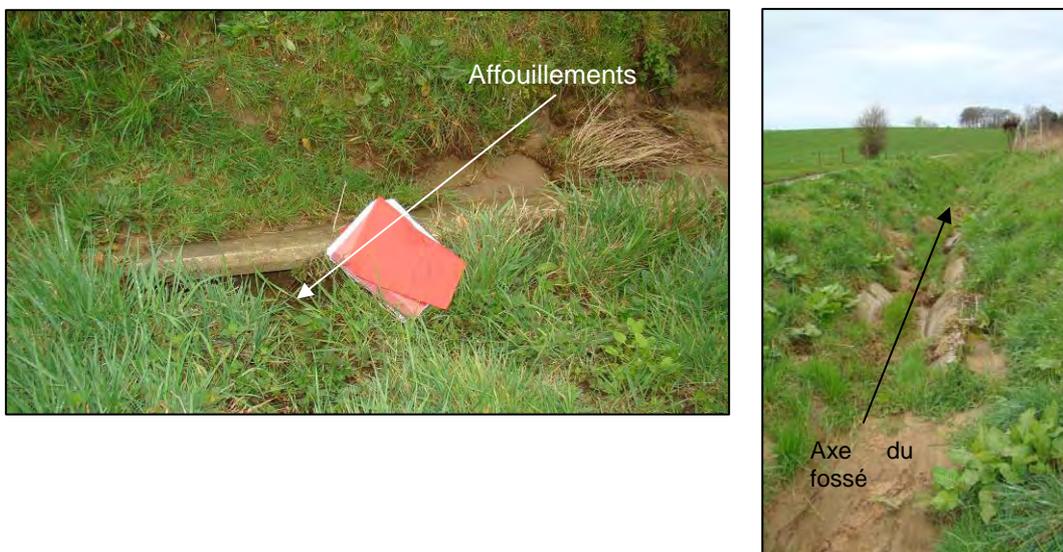
*Illustration 23 : Photos des disfonctionnements observés en avril 2010 sur l'aménagement des bétoires situées dans un fossé à Criquetôt l'Esneval (Source : photos BRGM)*

**Cas 3 - Sur la commune de Criquetôt l'Esneval (76)**, une bétoire s'est ouverte dans un fossé. Des cunettes béton (de forme trapézoïdale) ont été mises en place au niveau des zones de perte. Avec le temps, les buses ont été déstructurées et des affouillements apparaissent sous les cunettes. Ces affouillements sont liés à la concentration des ruissellements et à une emprise des cunettes insuffisante conduisant à la reprise de l'infiltration des eaux vers la bétoire.

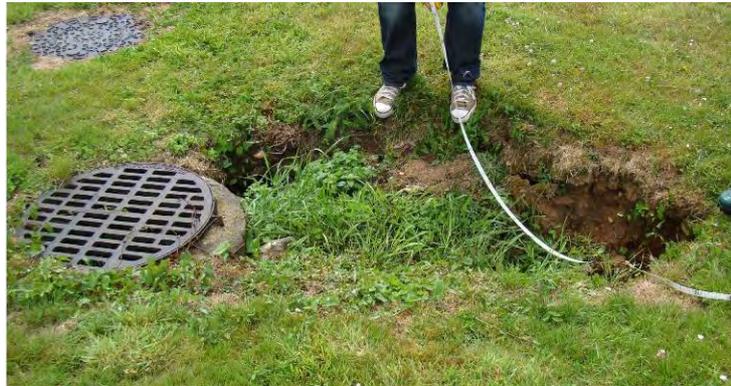
*Illustration 27 : Bétaire n°9816 aménagée par un avaloir en béton amenant les eaux de ruissellement vers le réseau d’eau pluvial. La bétaire s’est réouverte au droit de l’avaloir, photo du 17/07/09*

- **Cas 8** : Le sommet de la bétaire est colmaté par une dalle béton : les infiltrations reprennent autour de la plaque béton, des affouillements se forment et la plaque rompt (Illustration 28),
- **Cas 9** : Ouverture d’une bétaire en 2008 au point d’entrée de l’aire d’infiltration de la STEP de Saint Germain les Essourts (76) sous la dalle béton anti-affouillement (Illustration 29).
- **Cas 10** : Mise en place d’avaloir des eaux de ruissellement en lieu et place d’une bétaire afin de détourner les eaux de ruissellement vers le réseau d’eau pluvial. L’exemple de la bétaire du rond point de la Vatine à Mont Saint Aignan (76), montre que les infiltrations dans la bétaire ont repris autour de l’avaloir provoquant un nouvel effondrement (Illustration 27).

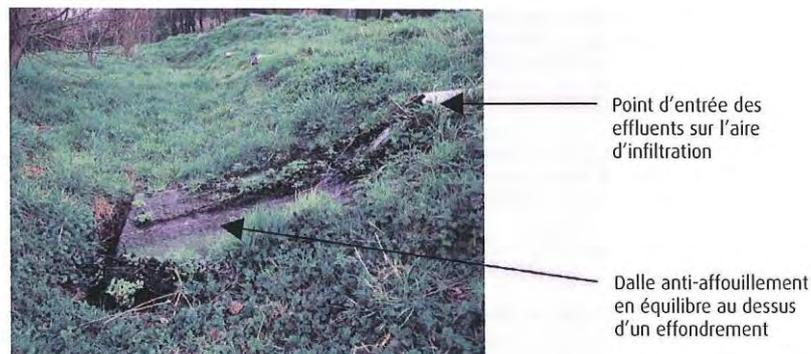
Illustration 29 : Ouverture d'une bétoire en 2008 au point d'entrée de l'aire d'infiltration de la STEP de Saint Germain les Essourts (photo extraite du guide de la DISE de décembre 2009 concernant les Aires d'infiltration).

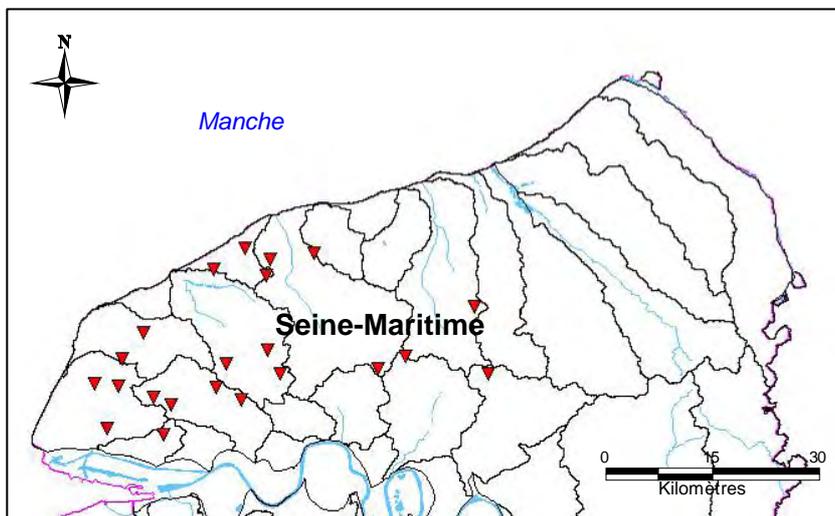
Illustration 31 : Cartographie des 31 ouvrages hydrauliques de la Seine-Maritime rejetant dans des bétoires - Source : recensement des ouvrages de lutttes contre les inondations en Seine Maritime – AREAS – Décembre 2001

Dans le cadre de la lutte contre les inondations, les bétoires ont pu être utilisées comme exutoire des ouvrages hydrauliques de lutte contre les ruissellements et les inondations par les collectivités. L’AREAS, dans son étude sur les ouvrages hydrauliques de 2001, a en effet recensé 31 ouvrages rejetant leurs eaux vers une bétoire (Illustration 31).

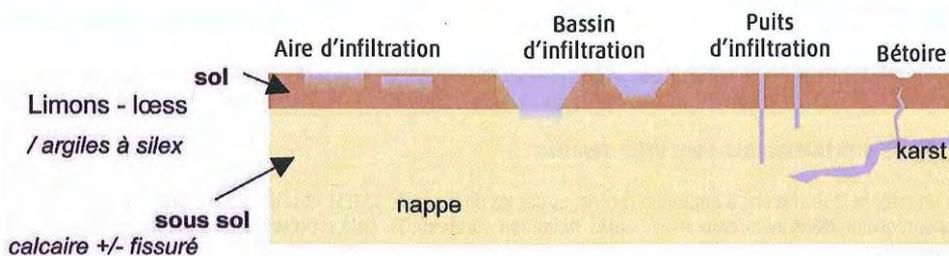
Illustration 35 : Schéma des différents types d'infiltration (document extrait du guide de conception et de gestion des aires d'infiltration des stations d'épuration DISE 76 –décembre 2009)

- a. diminuer la production d'eaux de ruissellement,
  - b. ralentir les écoulements résiduels,
  - c. réduire la charge polluante des écoulements.
- Dans un premier temps, il convient de mettre en place les aménagements de versant nécessaires pour n'avoir à maîtriser que des faibles débits d'une eau de qualité compatible avec la protection du milieu récepteur.
  - Dans un second temps, se pose la question de l'exutoire final. Plutôt que d'avoir un seul exutoire final, il faut rechercher un épandage diffus et une infiltration lente (épandage dans un espace végétalisé, mise en place d'une aire d'infiltration,...). La bétairie n'est, quoi qu'il en soit, pas à considérer comme l'exutoire final ou le point unique de rejet ou d'infiltration.

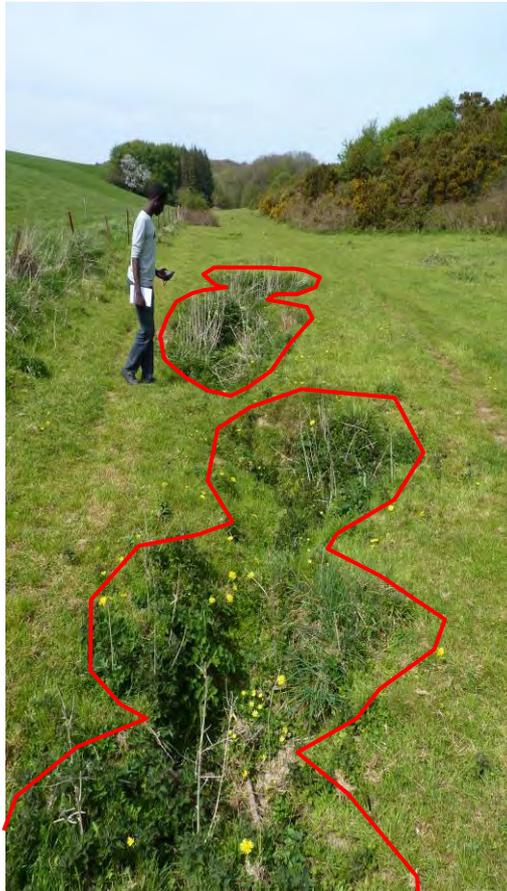
**Bétairie n°14257** : bétaires coalescentes dans un talweg de la commune d’Yport (observation BRGM du 28/04/2010)

**Dolines coalescentes** : forme ovale dont la plus grande dimension est dans le sens du talweg

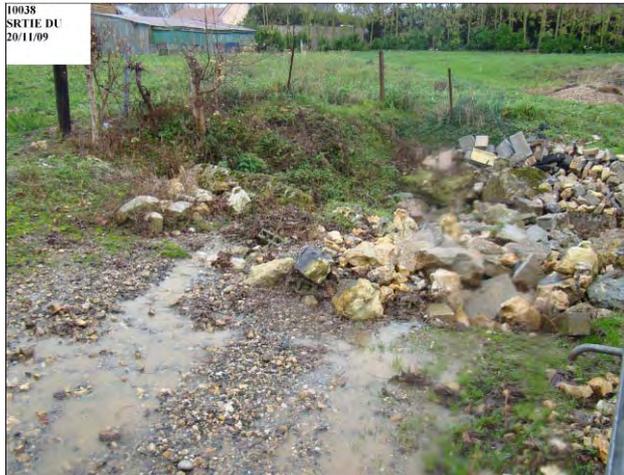
**Doline bétairie n°10038** – Bétairie recevant les eaux turbides de ruissellement du bourg (bétairie purgée par son propriétaire et comblée par des gravats afin de conserver son pouvoir infiltrant et éviter les inondations) (observation BRGM du 20/11/2009)

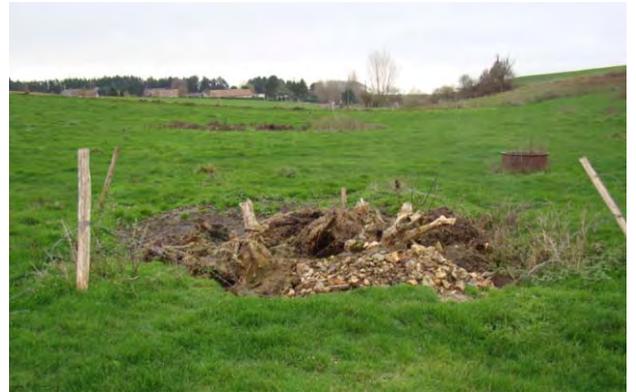
**Bétairie n°9991** – colmatée par du tout venant (observation BRGM du 02/12/2009)

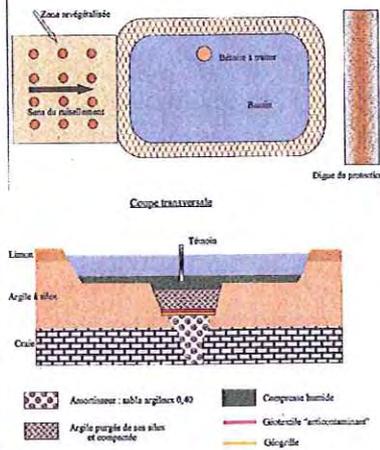
## > Bassin du Val des Francs

- creusement de la bêteoire sur 2 mètres
- pose d'un « amortisseur » : matériaux calibrés (sable argileux 0,40) remplissant entièrement la bêteoire
- pose d'une géogrille et d'un géotextile anti-contaminant
- pose d'argile compactée (argile extraite sur place et entièrement purgée de ses silex)
- pose d'une couche humidificatrice (= compresse humide), constituée de terre végétale, extraite sur place et recouvre entièrement l'ouvrage.
- pose d'un témoin sur la zone traitée afin de pouvoir localiser l'ouvrage et suivre son évolution.

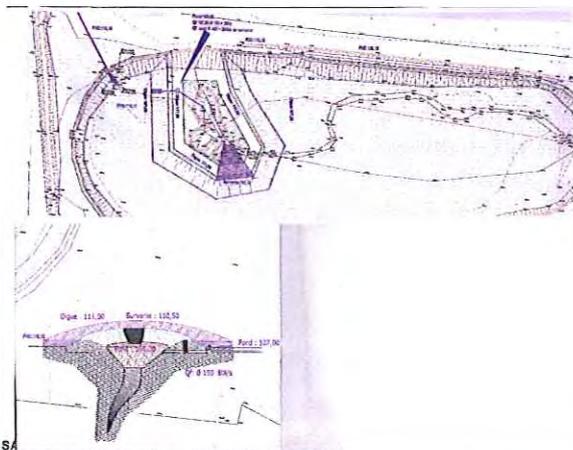
#### > Bassin de lagunage de Criquetôt l'Esneval

- purge de la bêtoire
- massif filtrant
- autour de la bêtoire :
  - merlon de ceinturage
  - débit de fuite
  - surverse

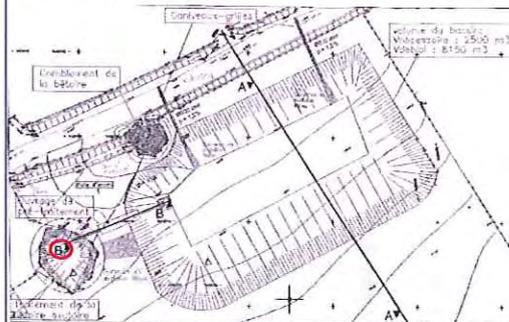
#### > Bassin à Ethainus

- purge des parois de l'effondrement
- adoucissement des parois pour augmenter la stabilité
- destruction des parois existantes du puits, remplacées par un cuvelage en béton
- cuvelage : conduite avec anneaux anti-renard, ancrée à 2 m en dessous du niveau bas de l'exutoire sur une dalle béton trouée au centre
- dalle coulée sur place, ferrillée et l'orifice central est renforcée par ferrillage
- remplissage du puits par des matériaux grossiers d'un diamètre supérieur à 200 mm
- remplissage des surfaces de l'aménagement par un matelas de gabions ou des enrochements. Matelas continu de la surverse à l'exutoire.
- des enrochements reposeront sur le cuvelage pour limiter les infiltrations entre ce dernier et le sol

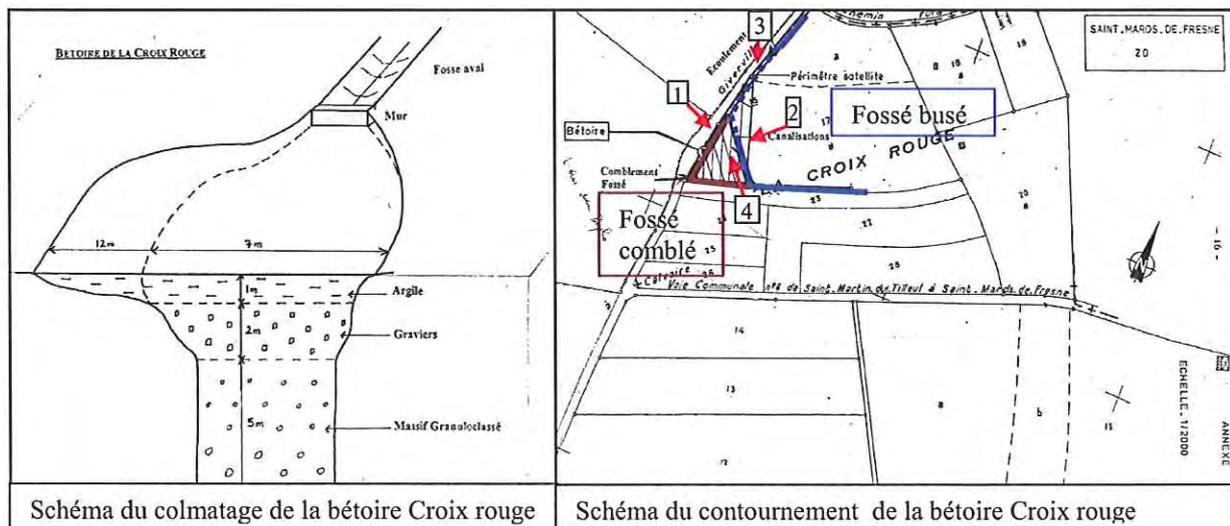
Schéma du colmatage de la béttoire Croix rouge

Schéma du contournement de la béttoire Croix rouge

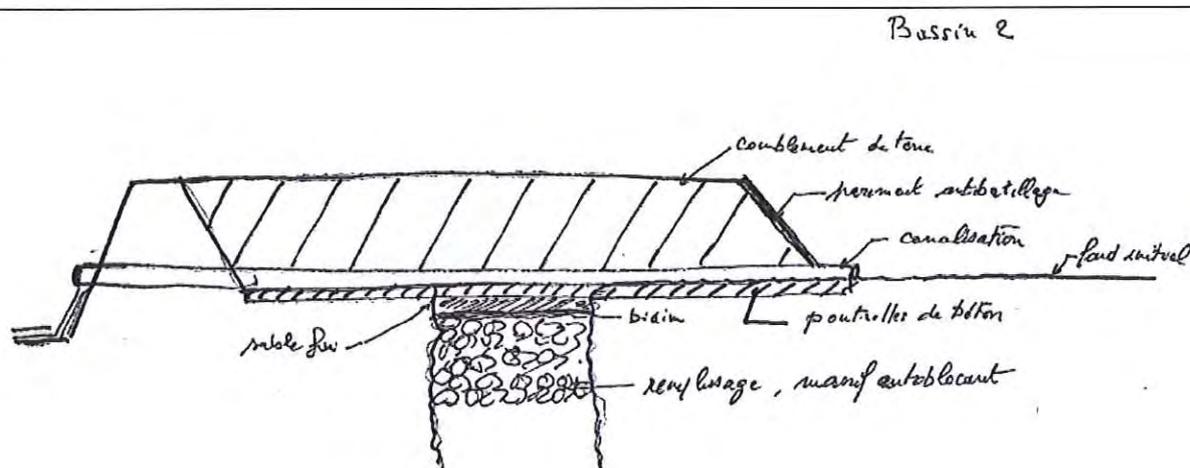
Schéma du colmatage de la bétoire
