Rapport d'expertise :

Avis sur les investigations nécessaires pour l'estimation du débit d'autorisation de la source de Notre-Dame-De-Livron à Caylus (82)

BRGM/RP-62290-FR

Avril 2013

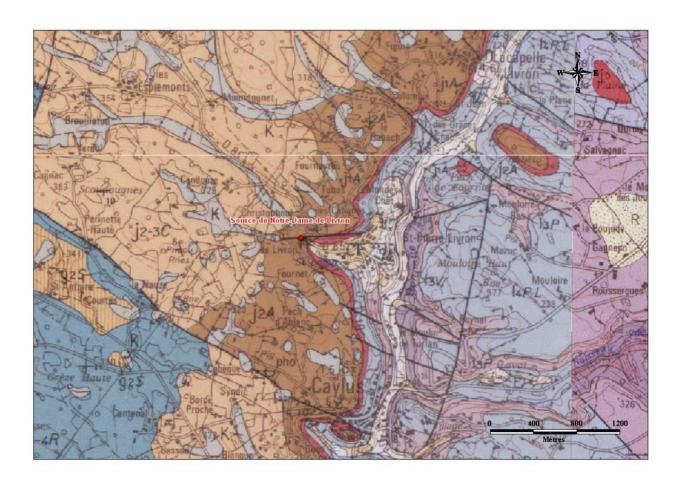
Illustration 2 – Carte géologique extrait de la carte BRGM à 1/50 000 n°905 (Caussade)

Ainsi, les formations rencontrées au droit de la source de Notre-Dame-de-Livron et sur son bassin versant sont les suivantes dans l'ordre stratigraphiques :

Il s'agit de 15 m de calcaires roux bioclastiques surmontés par 4 mètres de dolomies. Cette formation constitue la base de la falaise surplombant la vallée de la Bonnette, elle est située sous la source de Notre-Dame-de-Livron.

Elle est constituée de calcaires micritiques en bancs à la base de la formation, épais au total de 30 m (membre de Larnagol), surmonté par des calcaires micritiques en dalle, séparés par des marnes sur 12 m (membre des calcaires massifs de la Bouye), puis par une alternance de calcaire, laminites et dolomies sur 10 m (membre des calcaires et marnes de la Bouye), puis par des calcaires argileux en dalles, micritiques, dolomitiques alternés sur 50 m (membre de Saint-Chels). Cette formation est affleurante sur le Causse surplombant la source de Notre-Dame-de-Livron.

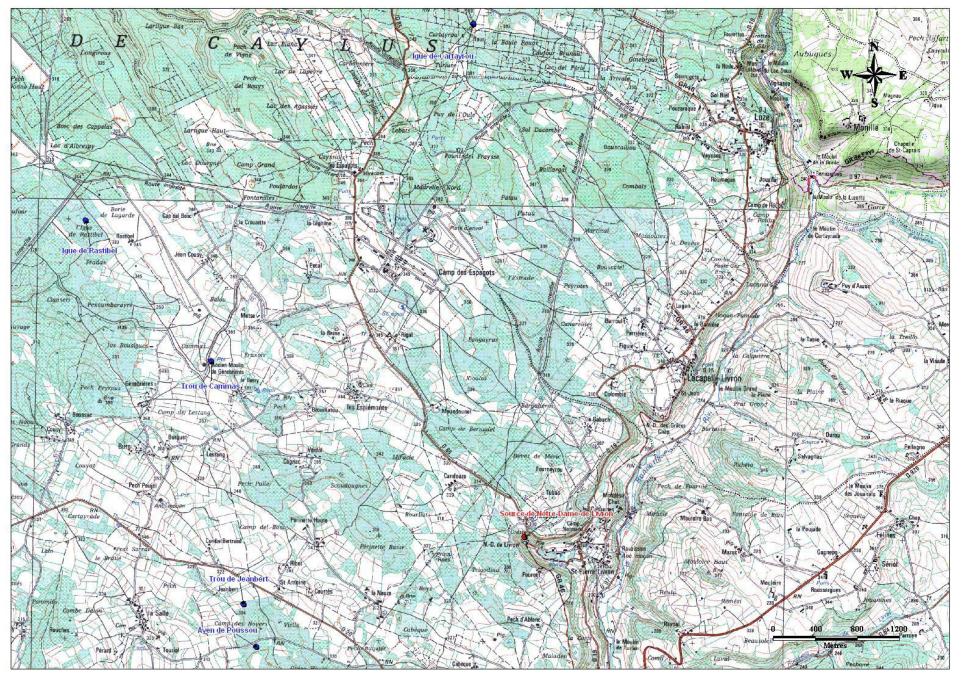
Illustration 3 – Localisation des points d'injection des traceurs

- Au « Trou de Cammas » à 3 km au Nord-Ouest de la source => Négatif
- Dans l'igue de « Rastibel » située à 4 km au Nord-Ouest de la source => Négatif
- Dans le trou de Jeanbert à 3 km à l'Ouest de la source de Livron => Négatif
- Dans l'Aven de Poussou à 3 km à l'Ouest de la source de Livron=> Négatif
- Dans l'igue de « Cartayrou » à 5 km au Nord de la source de Livron=> Positif

Un seul traceur a réapparu au niveau de la source de Notre-Dame-de-Livron. En effet, la fluorescéine est apparue au bout de 70 heures avec un taux de restitution de 27%.

Ce traçage montre une orientation préférentielle du bassin d'alimentation de la source vers le Nord. Les traçages laissent penser que le bassin versant est faiblement étendu vers l'Ouest.

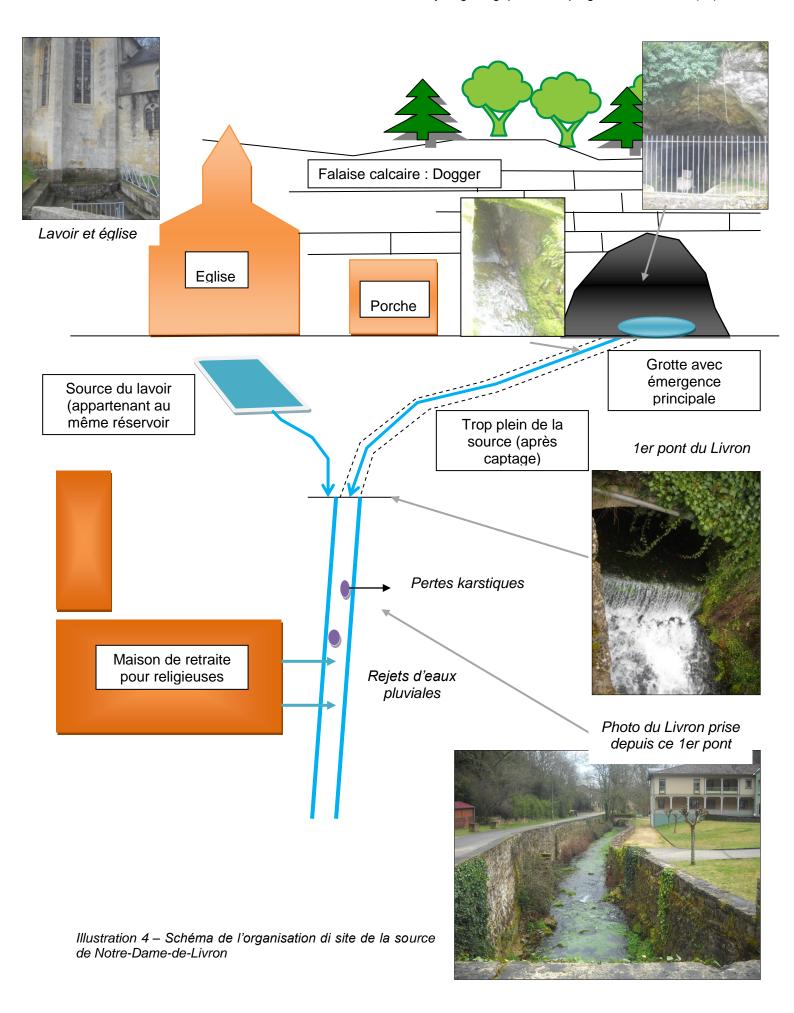
Le schéma de l'illustration 4 ci-après reprend la configuration des différents ouvrages et sorties d'eaux.

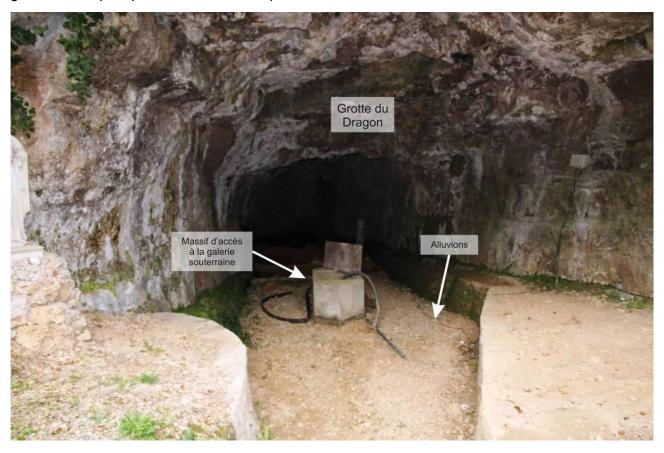
Illustration 6 - Photographie de la grotte du Dragon, lieu de l'émergence principale

Le plancher de la grotte du dragon est constitué de dépôts alluviaux de sables, graviers, blocs calcaires et de couches argileuses. La formation peut atteindre 2,6 m de profondeur.

Les eaux sont captées à l'intérieur d'un puits creusé au milieu de la grotte. Ce puits a été foré dans les formations caillouteuses et est entouré d'un massif sableux.

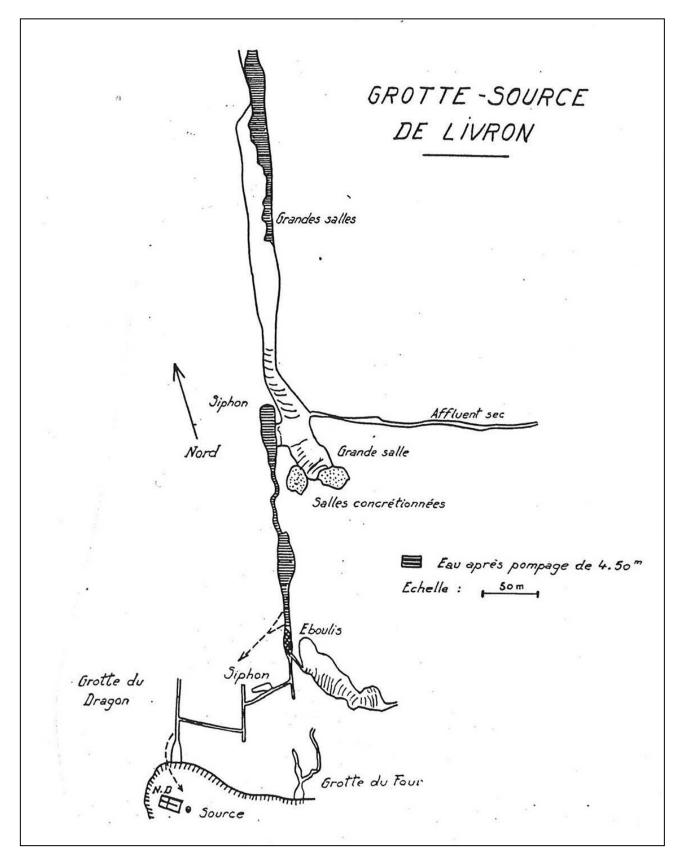
Illustration 7 – Réseau karstique proche de la source de Livron (source : rapport SOGREAH n°100384)

Le réseau de la grotte du Dragon se développe vers le Nord et il est particulièrement complexe. Après le passage d'un siphon, la galerie mène à des salles concrétionnées jusqu'à aboutir à une grande salle qui représente la fin de l'expédition.

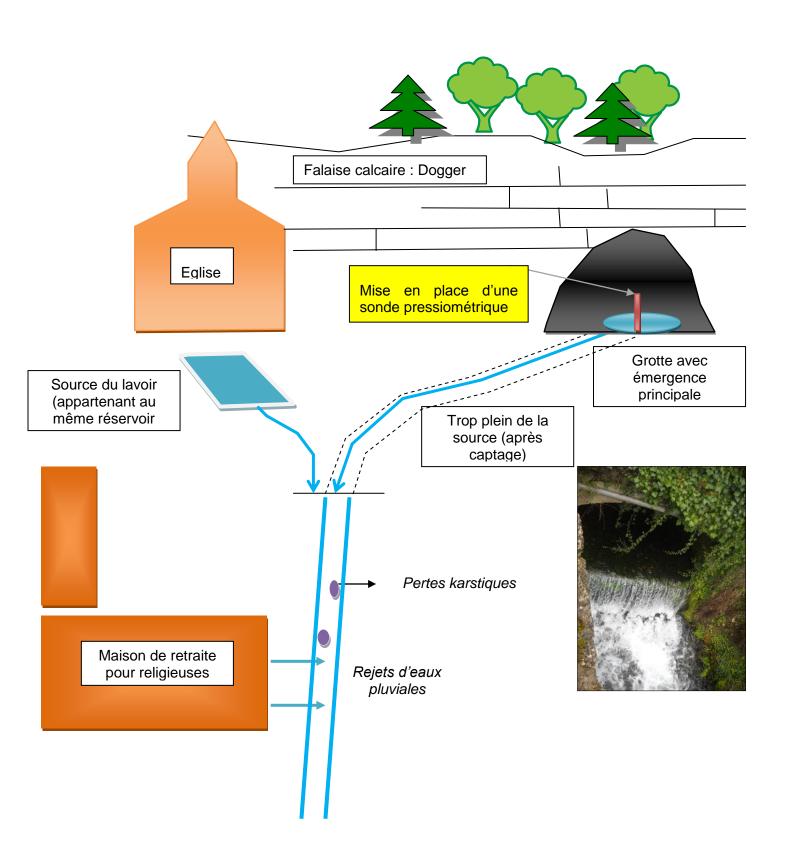
Illustration 8 – Implantation théorique des équipements de mesure du niveau et du débit de la source

Le principe de cette solution est de pouvoir placer un appareil de mesure du niveau de l'eau dans la vasque et de le coupler à une station hydrométrique un peu plus en aval sur le Livron, de façon à pouvoir établir une relation hauteur/débit.

La sonde pressiométrique peut être placée dans la vasque principale, le plus près possible de l'émergence, dans un puits creusé à la main sur 1 à 1,5 m de profondeur, de façon à garantir une hauteur minimale d'eau et une meilleure précision des mesures. Cet ouvrage serait équipé d'un tube en PVC crépiné. Cette sonde pourrait également être placée dans le siphon situé derrière la paroi rocheuse, avec l'intervention d'un plongeur expérimenté. Quel que soit l'emplacement choisi pour la sonde, le niveau d'eau mesuré par celle-ci sera influencé par les pompages effectués avec la pompe en place de 100 m³/h et qui fonctionne environ 10 jours par an.

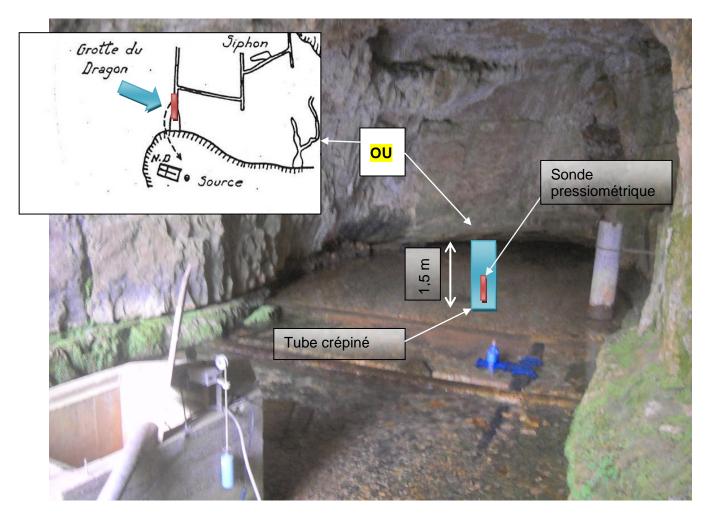
Illustration 9 – Localisation théorique des sondes de pression dans la grotte du Dragon

Cette sonde pourra être de la marque habituellement utilisée par le syndicat. Elle sera dotée d'un système d'enregistrement et de télétransmission. La fréquence de mesure minimale proposée est de 30 minutes. Cette sonde pourrait être équipée d'un capteur de conductivité, afin d'améliorer la compréhension du fonctionnement du système karstique.

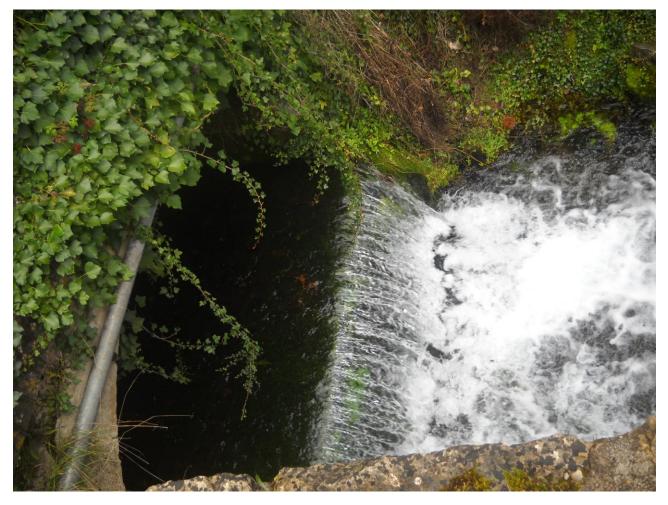
Illustration 10 – Photographie du premier seuil du Livron, en aval immédiat de l'émergence principale

La mise en place d'une station de mesure hydrométrique sur le premier pont du Livron serait possible car la conception du seuil est favorable. Cependant, il semble, d'après les observations du syndicat qu'une bonne partie des écoulements se fassent de manière souterraine. Cette station ne mesurerait donc qu'une partie des écoulements, ce qui n'est pas satisfaisant (cf. illustration 10).

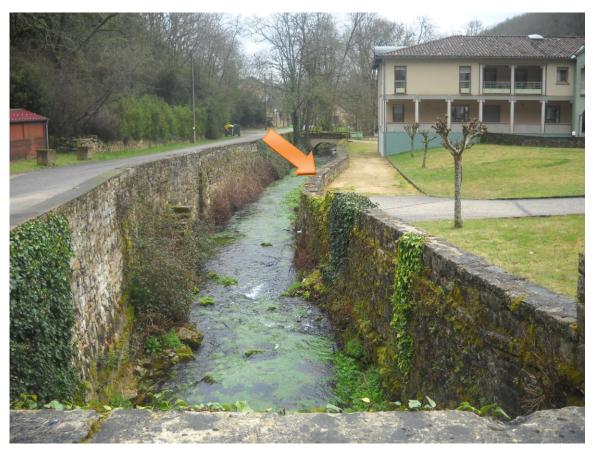
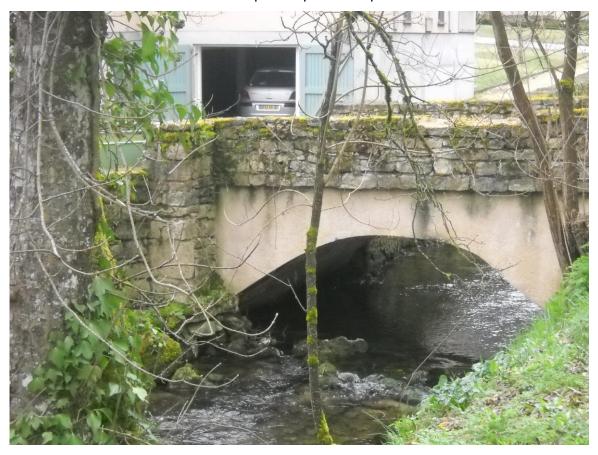
Vue du second pont depuis le 1^{er} pont du Livron

Vue de près de l'aval immédiat du second pont du Livron

Illustration 11 – Photographie du second pont du Livron

Le second site favorable à la mise en place d'une station hydrométrique est situé à une cinquantaine de mètres en aval du premier ouvrage (cf. illustration 11), juste à l'aval de la maison de retraite.

Ce pont ne présente pas de seuil maçonné. La mise en place d'un seuil et d'un déversoir serait possible, mais occasionnerait des coûts importants. Par ailleurs, ce second ouvrage est situé à 50 m en aval du premier pont. Or, sur ce linéaire, des pertes karstiques sont observées dans le lit du Livron. De plus, le rejet de deux gouttières des eaux du toit de la maison de retraite se situent juste en amont du 2ème pont. Ainsi, les mesures de niveau et de débit seraient à la fois influencées par un manque dû aux pertes et par un apport d'eaux de pluies en périodes de précipitations. La surface de la toiture de la maison de retraite laisse supposer que le débit en question n'est pas négligeable. De plus, comme cela était évoqué précédent, une partie (10 à 20 %) des écoulements se fait en souterrain et échappe donc une mesure des flux de surface.

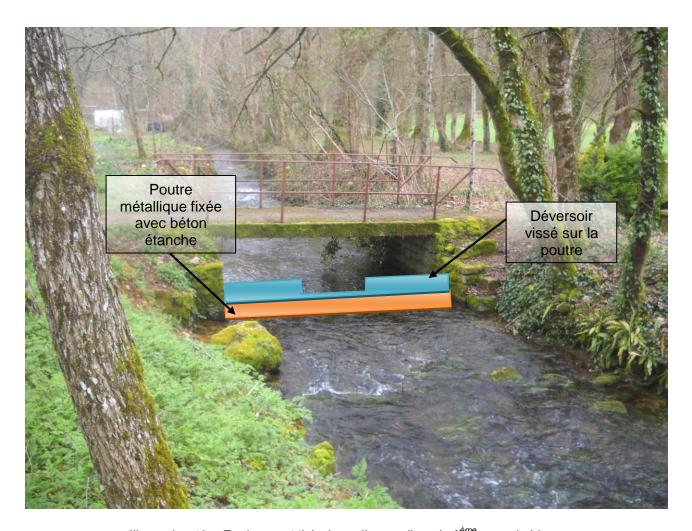
Illustration 12 – Equipement théorique d'un seuil sur le 3^{ème} pont du Livron

Il existe un troisième pont situé à une trentaine de mètres en aval du 2^{ème} pont. L'ouvrage est constitué d'une dalle de béton rectangulaire, fixée sur une section droite du cours d'eau. Cette géométrie est plus favorable à la pose d'une poutre sur laquelle un déversoir, de forme adaptée au débit mesuré, peut être vissé (cf. illustration 12).

La mise en place d'un déversoir de géométrie connue et adaptée aux gammes de débits mesurés permet d'obtenir une relation hauteur/débit. Cependant des opérations de jaugeages à des gammes de débits différents sont nécessaires pour valider la courbe de tarage.
