# Investigations par microgravimétrie et géoradar sur la route de Bischwiller à Schiltigheim (67), suite à la survenue d'un effondrement sous le trottoir

Rapport final

**BRGM/RP-66221-FR**

Septembre 2016

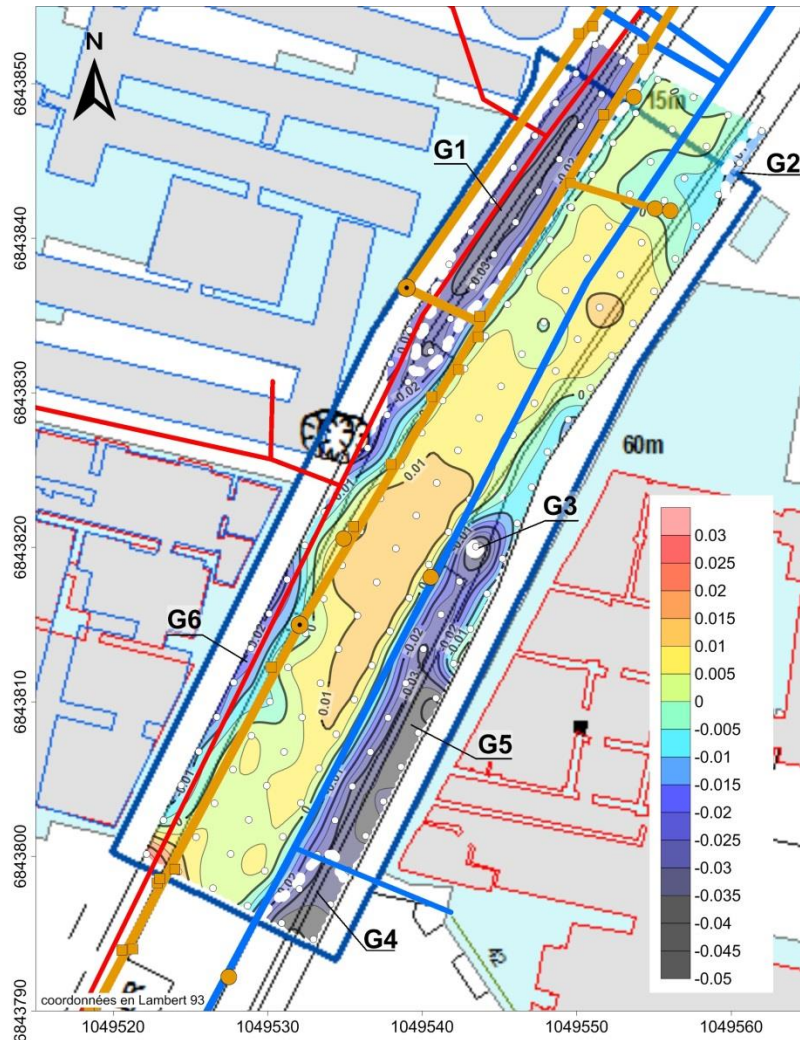
Les anomalies G1, et le complexe G3, G4 et G5 présentent une forme allongée, parallèle à la route. La carte d'anomalie résiduelle est surimposée aux réseaux d'eaux sur l'illustration 8. L'attraction directe des réseaux n'est pas prise en compte du fait du faible effet gravifique que ceux-ci induisent. En effet, un réseau de 0,4 m de diamètre à

1 m de profondeur induit une attraction inférieure à 0,005 mgal au droit de celui-ci, en prenant un contraste de densité de 2. A deux mètre du réseau en déport, son effet gravifique est inférieur à 0,001 mGal. Les anomalies gravimétriques décelées ne peuvent donc pas être induite par l'attraction newtonienne directe des réseaux, qui ont un effet négligeable. Il convient de sonder les anomalies pour en vérifier la nature (voir section 4).

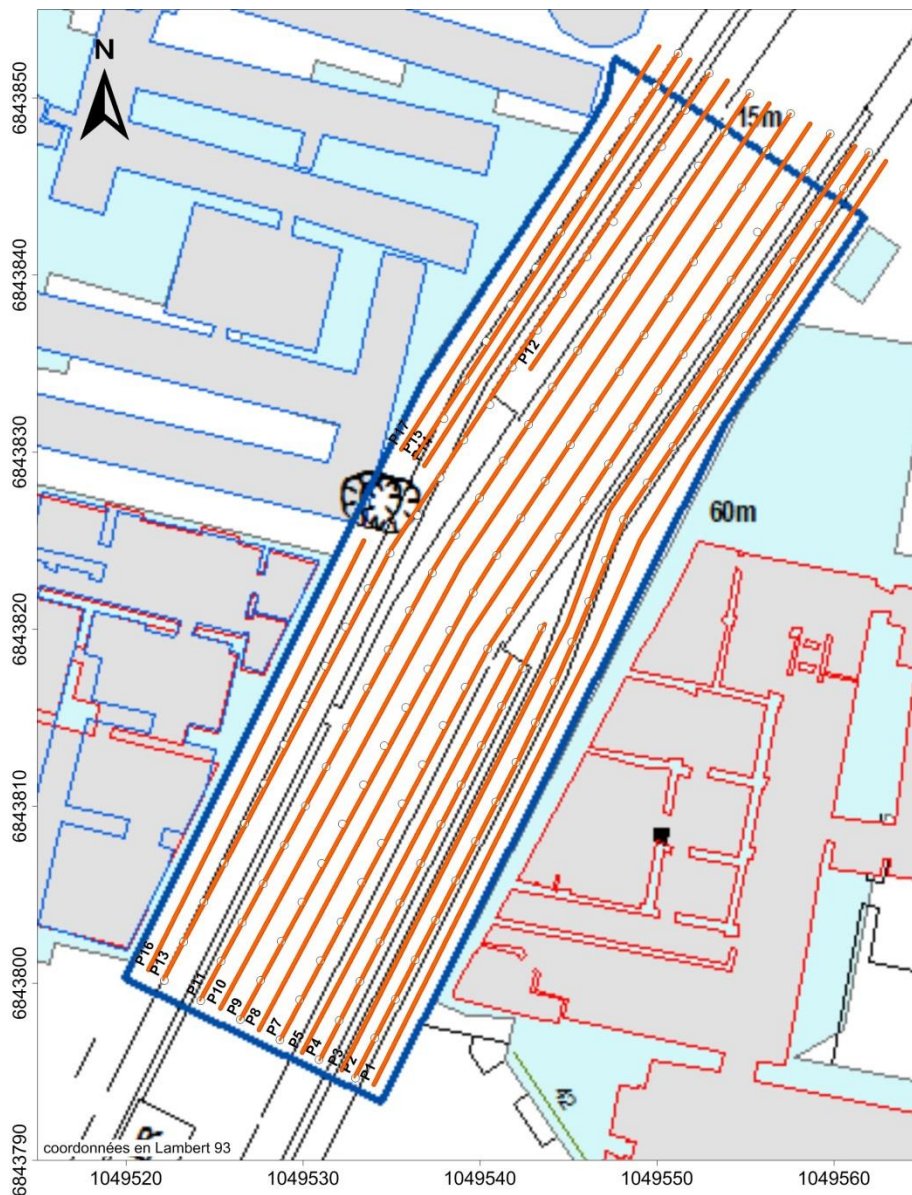
Illustration 9 : Localisation des profils radars

16 profils géoradars ont été réalisés sur la zone d'étude (Illustration 9) avec une antenne de 500 Mz, avec un espacement variant de 1 à 2,5 m, agencés selon et entre les lignes gravimétriques, en fonction des obstacles rencontrés sur la voirie.
