# Impacts du cyclone IRMA sur le littoral des « Iles du Nord » à Saint-Martin et Saint-Barthélemy

Rapport final

BRGM/RP-67291-FR

Octobre 2017

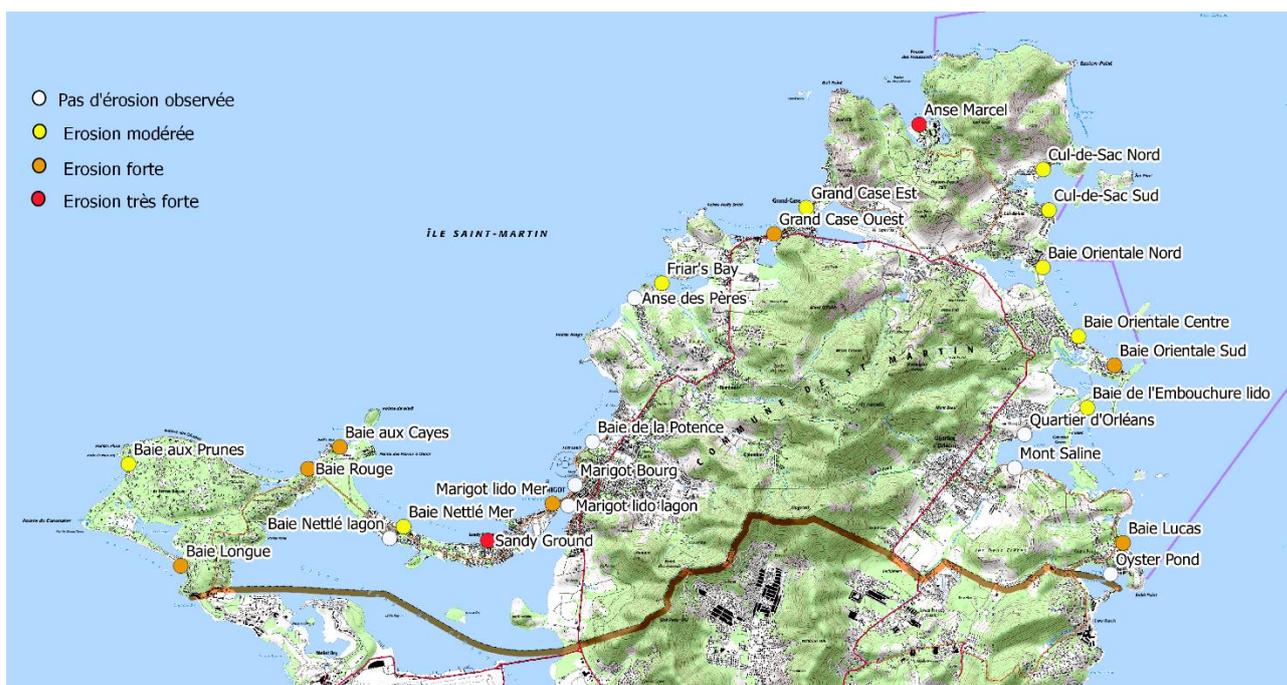
Illustration 6 – Carte de synthèse des observations en termes de submersions marines à Saint-Martin (fond IGN)

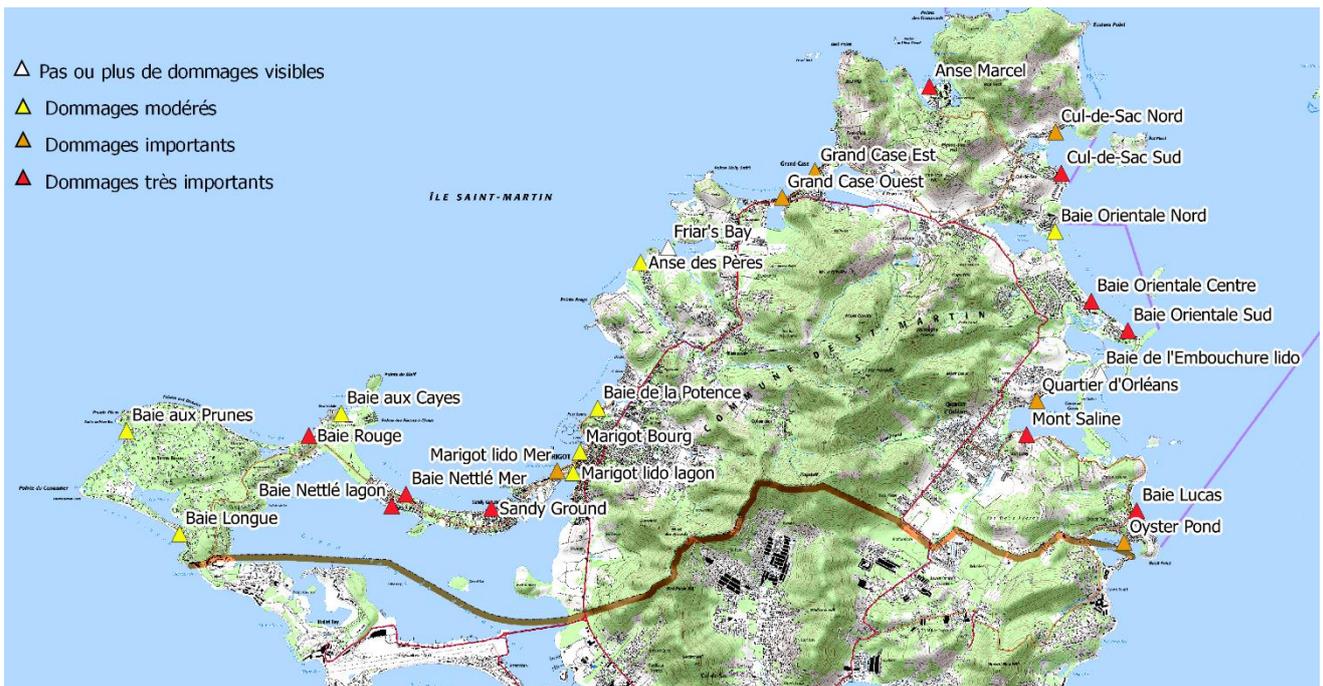
Illustration 7 – Carte de synthèse des observations en termes de dommages sur le littoral de Saint-Martin (fond IGN)

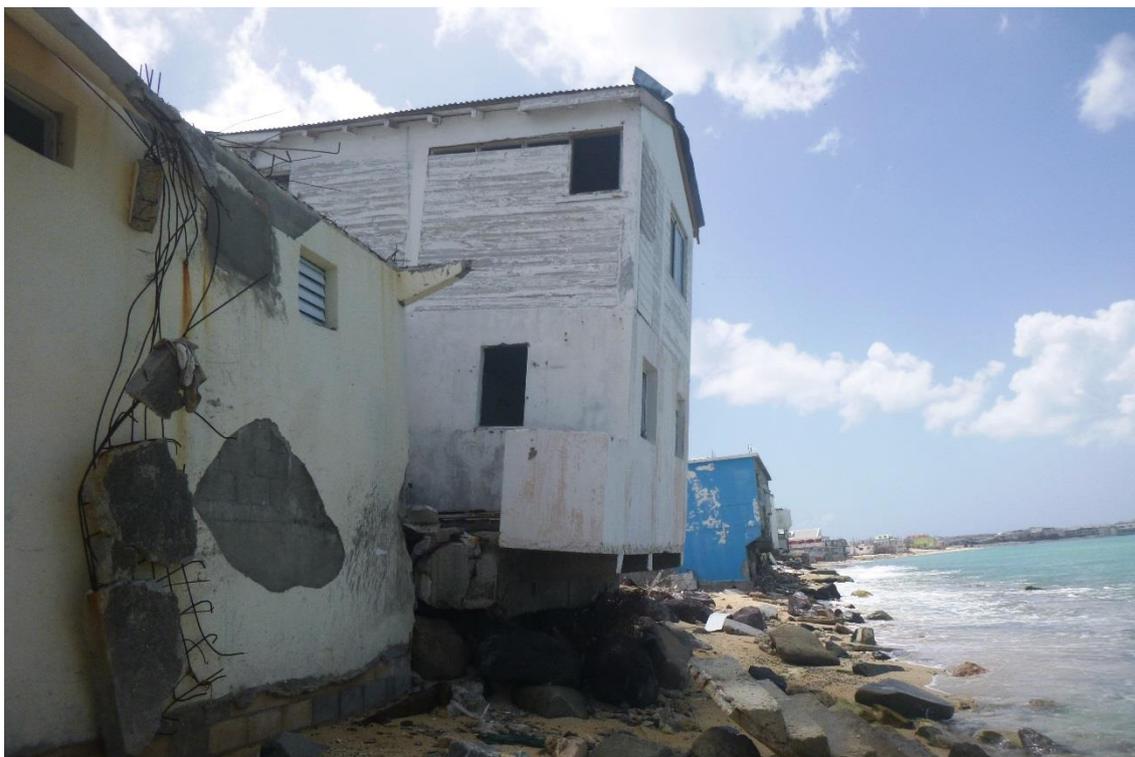
*Illustration 8 – Erosion de la plage de Sandy Ground*

Sur la bande sableuse abritant le quartier de Sandy Ground (Illustration 8), l'érosion s'est principalement manifestée sous la forme d'un abaissement de la plage d'environ 1 à 2 m suivant les secteurs entraînant la mise à nue, l'affouillement des fondations, voire le basculement des constructions de première ligne.

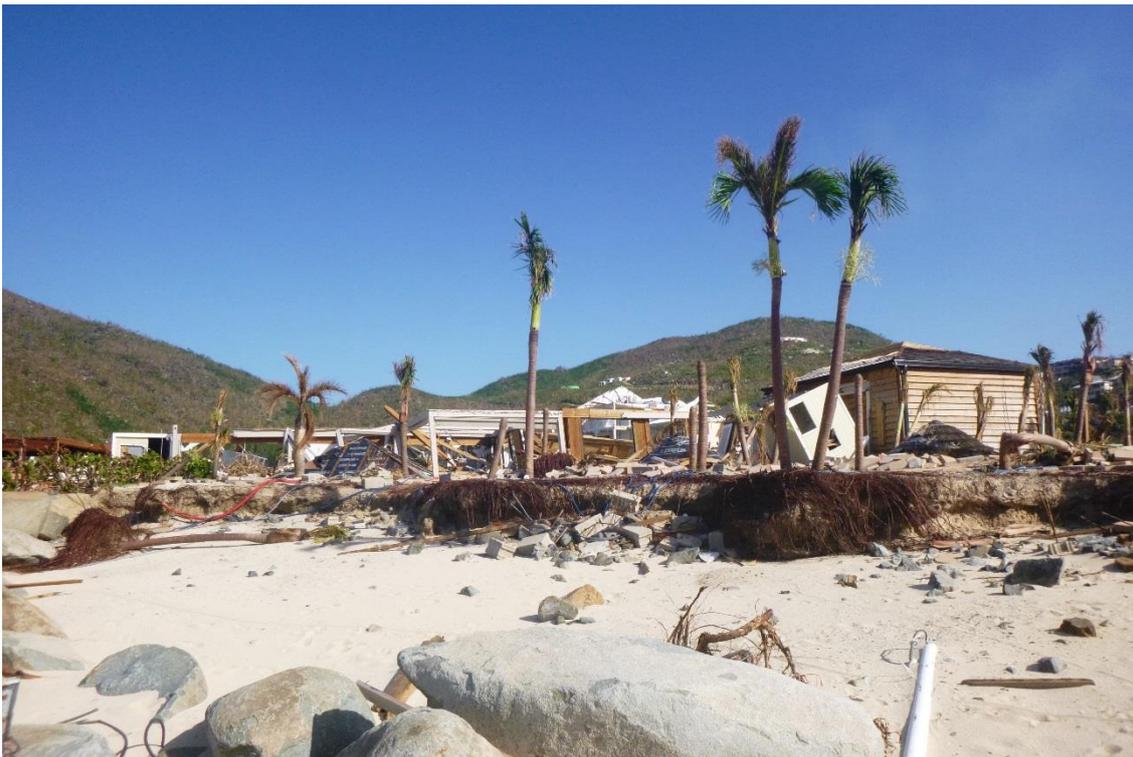
*Illustration 9 – Erosion de la plage d'Anse Marcel*

A Anse Marcel (Illustration 9), l'érosion s'est traduite par une perte d'épaisseur de la plage (> 1m) et par le recul important du haut de plage (> 10 m) comme en témoigne la microfalaise entaillée en arrière des enrochements.

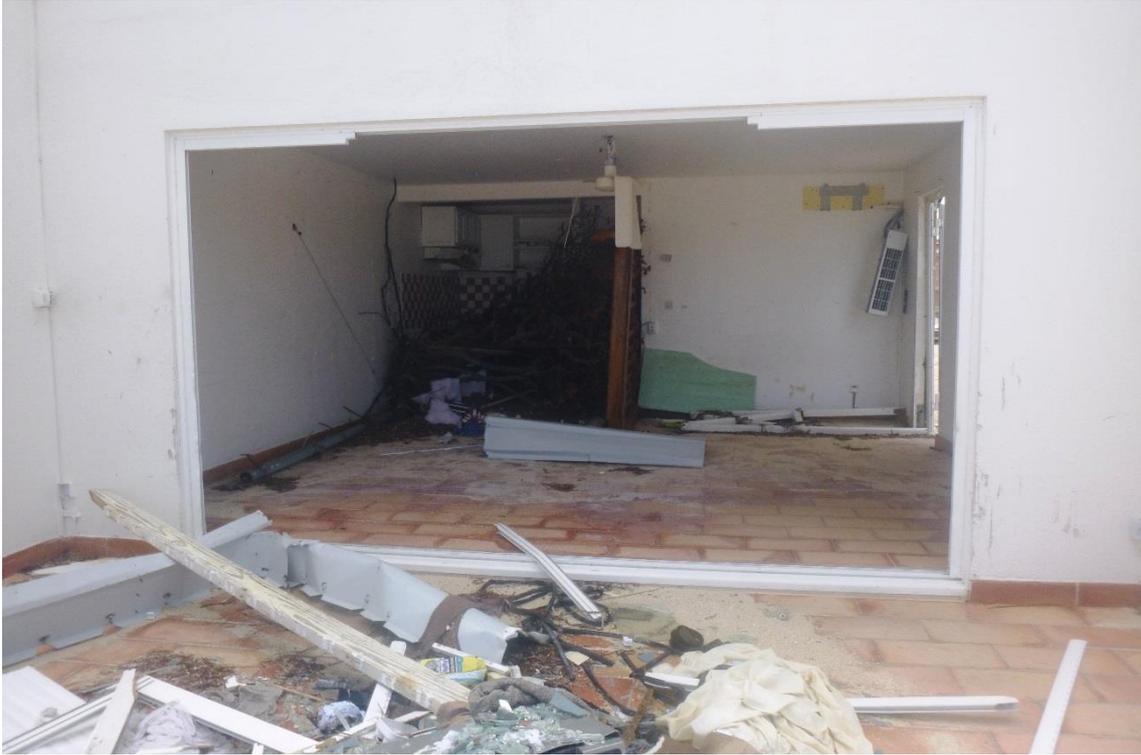
*Illustration 10 – Traces de la submersion dans les habitations de première ligne de la Baie Nettlé*

Au niveau de la Baie Nettle, le cordon sédimentaire qui sépare la mer de la lagune a été intégralement traversé et pris entre deux fronts (franchissement des vagues côté mer et débordement côté étang). Le rez-de-chaussée des habitations de première ligne semble avoir été affecté jusqu'au plafond (côté mer) et jusqu'à 1.5 m côté étang. A noter que, compte-tenu du vent, les embruns ont affecté les étages supérieurs des immeubles.

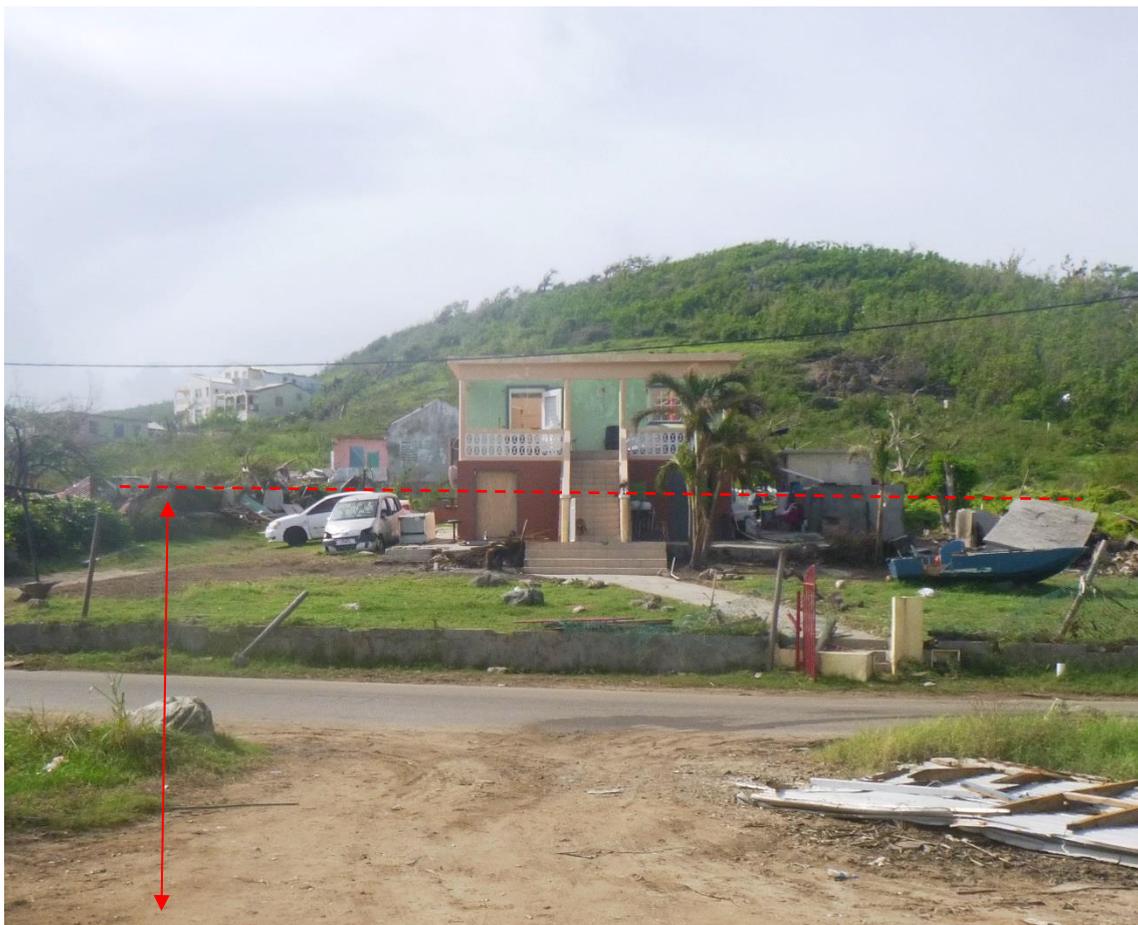
*Illustration 11 – Habitation inondée au rez-de-chaussée à Mont Saline (les habitants se sont réfugiés à l'étage).*

A Quartier d'Orléans, les témoignages font état d'une surcote de +3 m, ce qui correspond à un étage et qui est confirmé par la présence de bateaux échoués à une altitude équivalente côté Mont Saline. Sur ce secteur les vagues ont vraisemblablement franchi le cordon sableux de l'Etang au Poisson et la lagune a débordé en arrière.

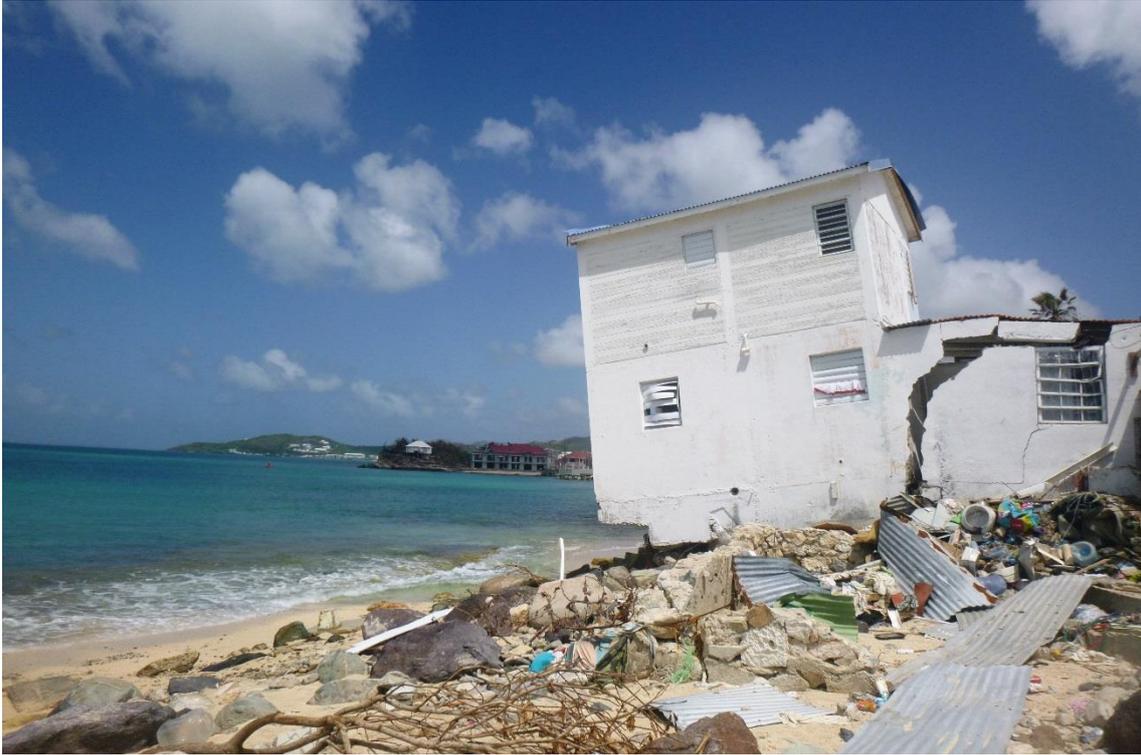
*Illustration 12 – Basculement d'une habitation dans le vide à Sandy Ground.*

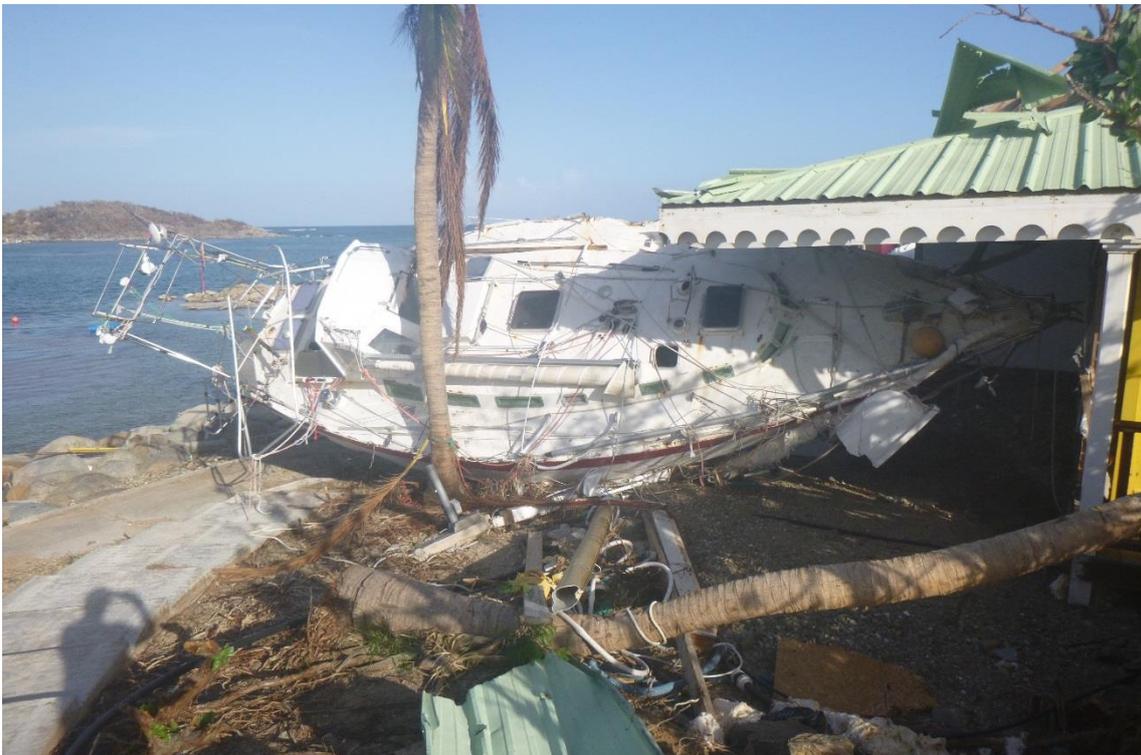
*Illustration 13 – Habitation détruite par l'échouage d'un bateau à Cul de Sac.*

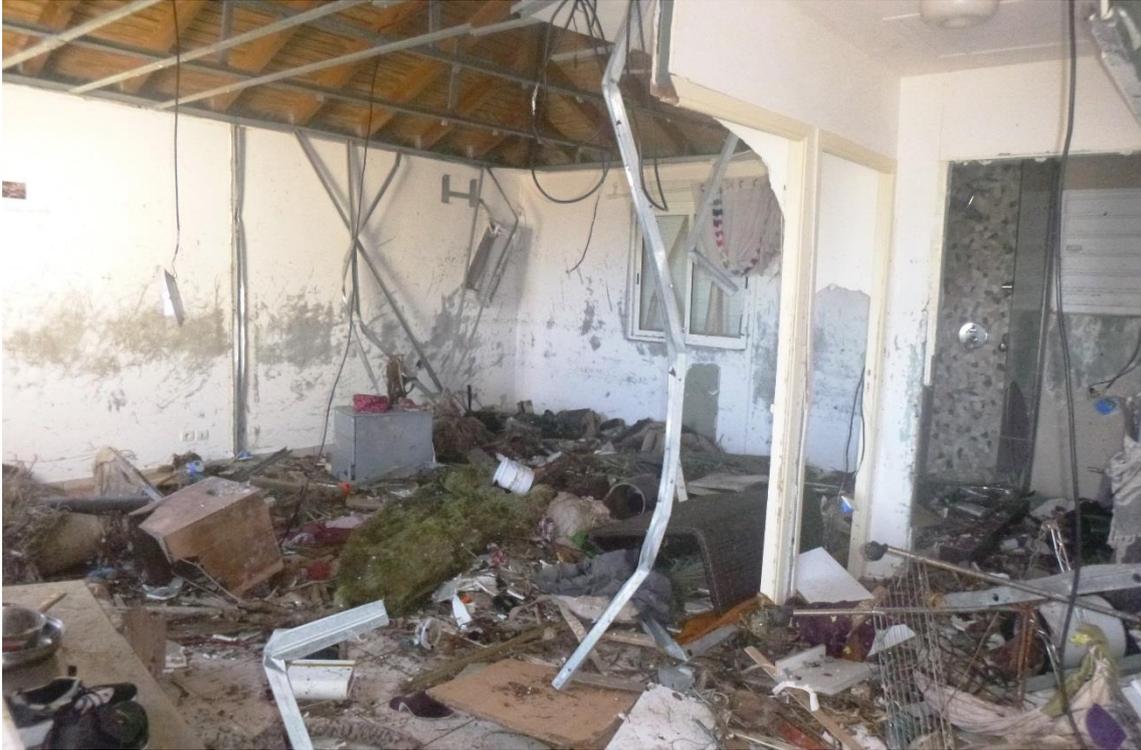
*Illustration 14 – Dommages à l'intérieur d'une habitation en rez-de-chaussée à Cul de Sac.*

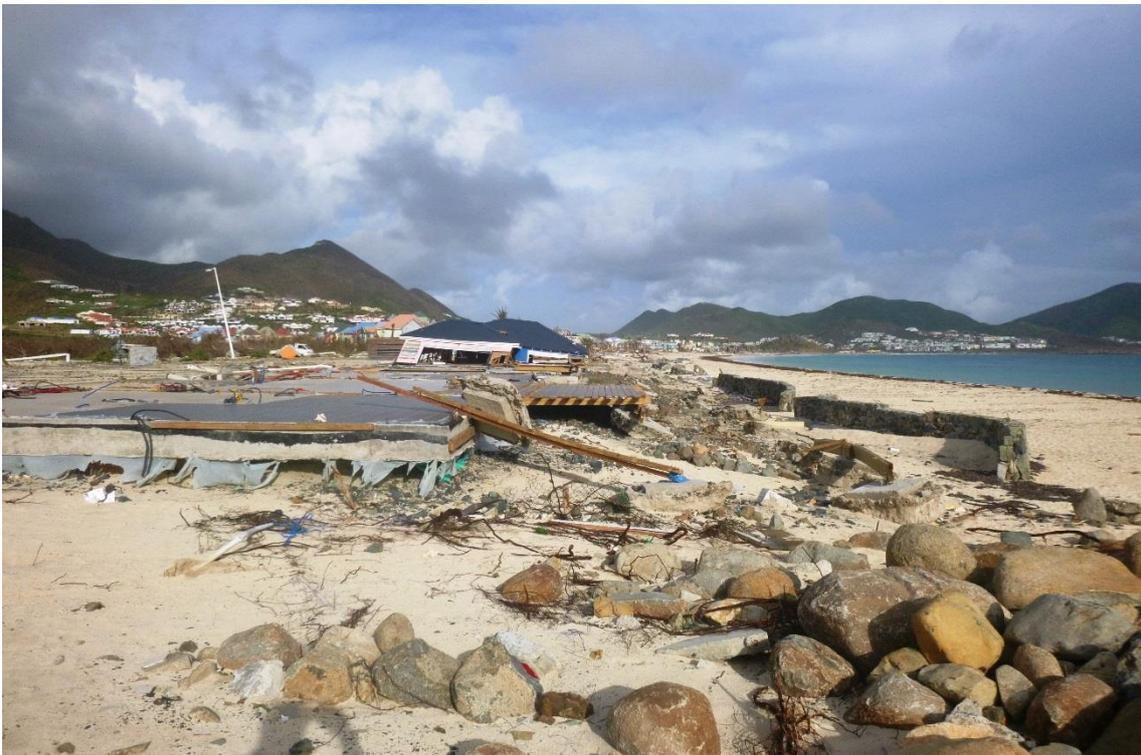
*Illustration 15 – Construction légère de type bungalow détruite intégralement.*

A noter que la vulnérabilité intrinsèque du bâti joue forcément beaucoup, les constructions légères de type bungalow ayant été souvent complètement rasées.

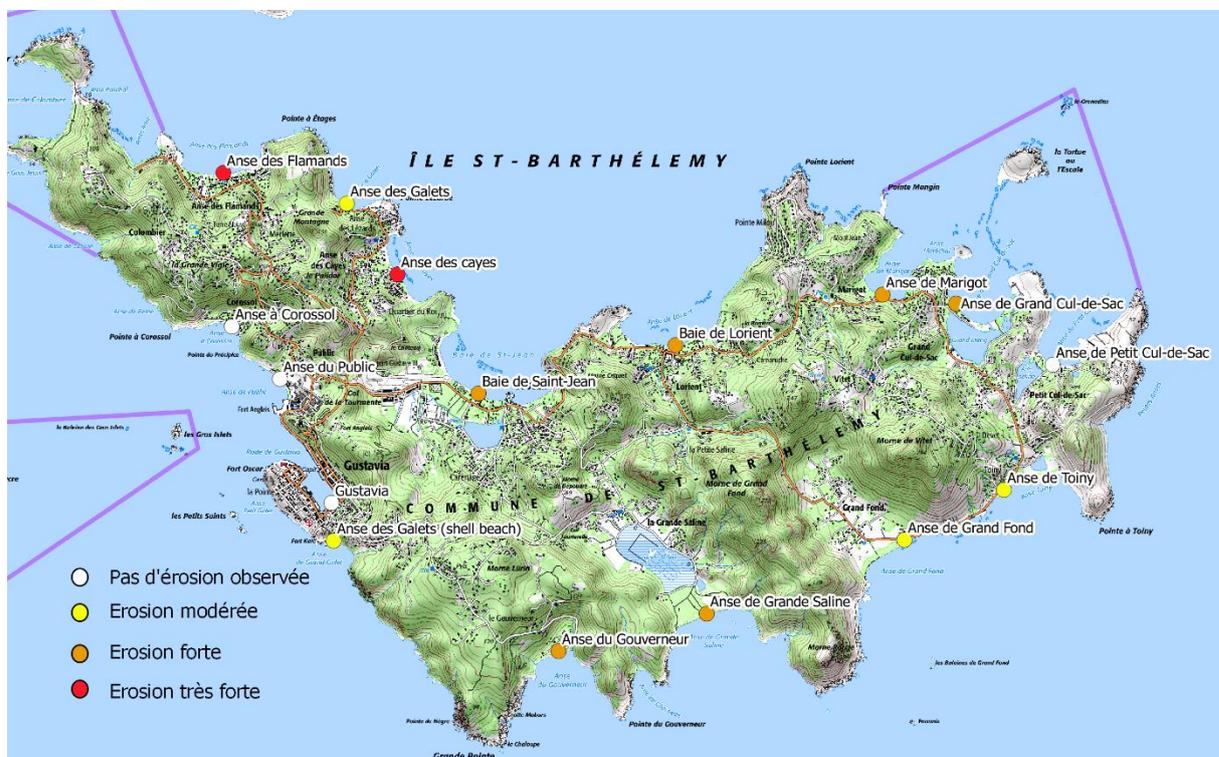
Illustration 17 - Carte de synthèse des observations en termes d'érosion côtière à Saint-Barthélemy (fond IGN)

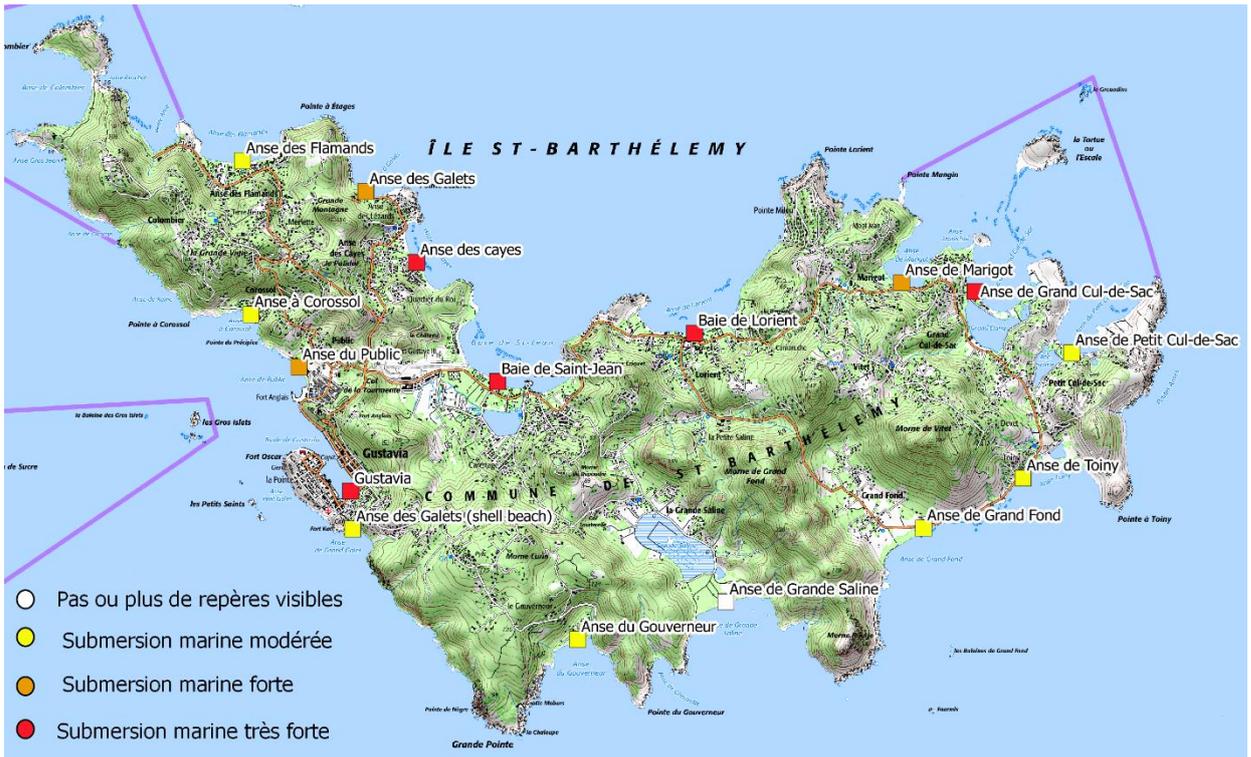
Illustration 18 - Carte de synthèse des observations en termes de submersions marines à Saint-Barthélemy (fond IGN)

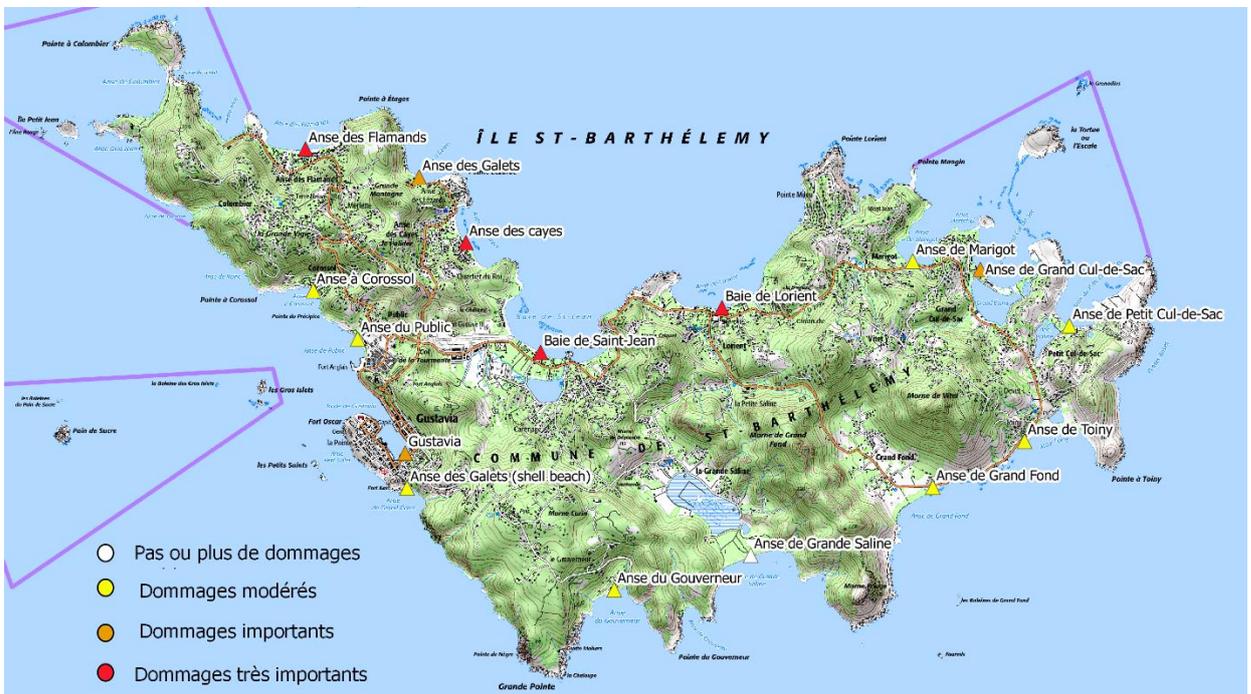
Illustration 19 - Carte de synthèse des observations en termes de dommages sur le littoral à Saint-Barthélemy (fond IGN)

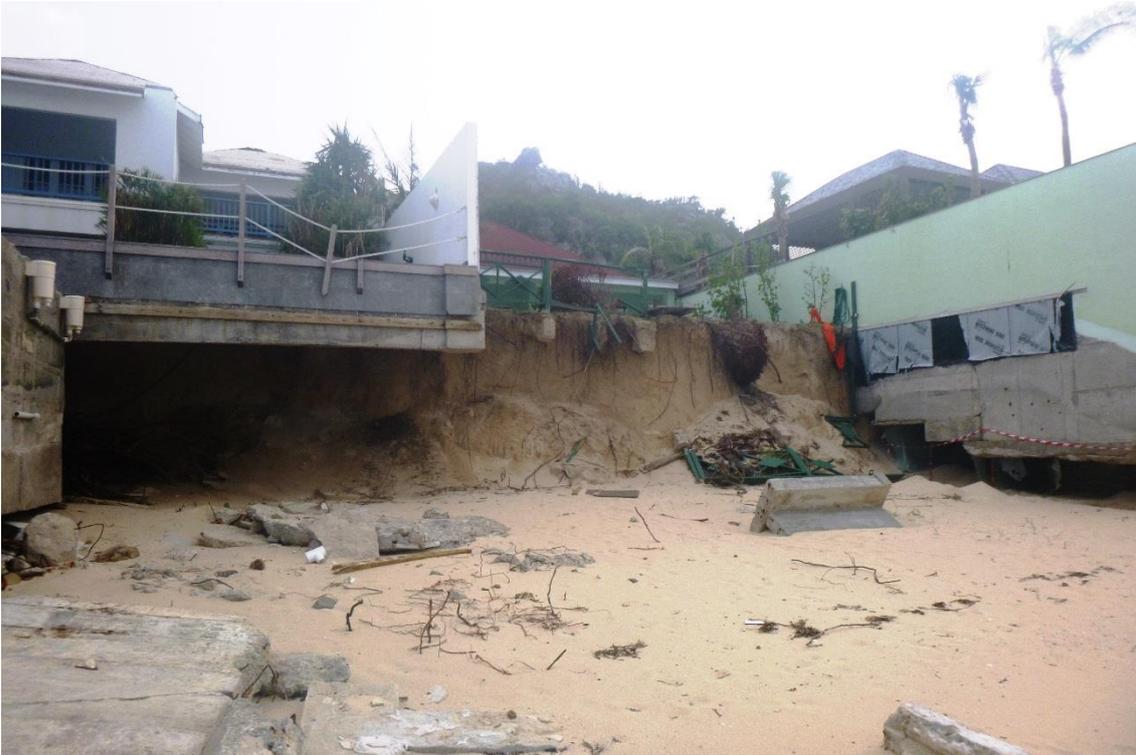
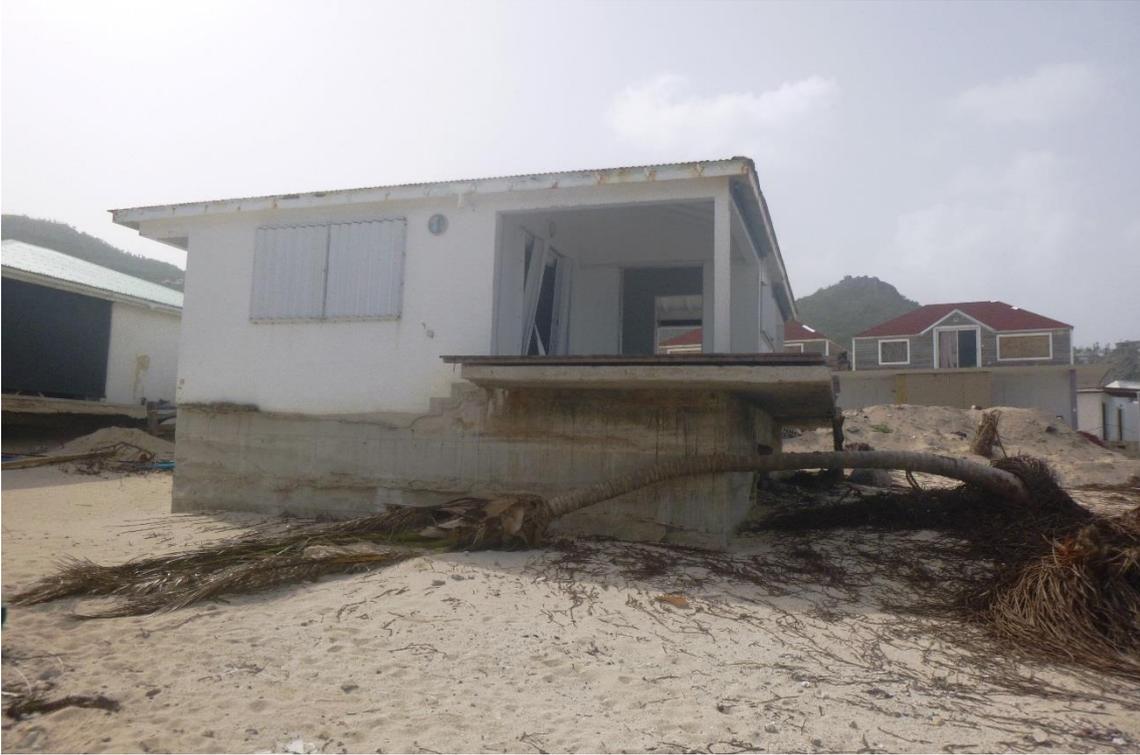
*Illustration 20 – Abaissement record de la plage à l'Anse des Flamands (haut) et l'Anse des Cayes (bas).*

A l'Anse des Cayes (Illustration 20 bas), l'abaissement de la plage atteint 2 m de hauteur.

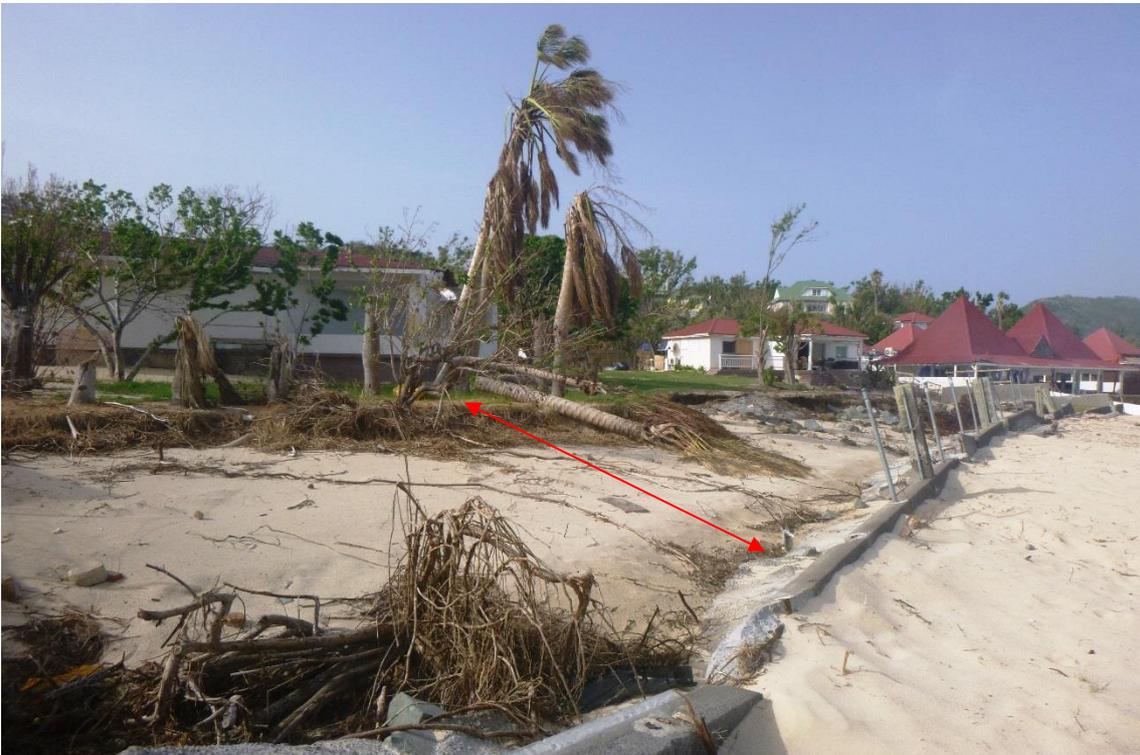
*Illustration 21 – Recul du trait de côte dans la Baie de Saint-Jean.*

Dans la Baie de Saint-Jean (Illustration 21) , le recul du trait de côte atteint plus de 10 m.

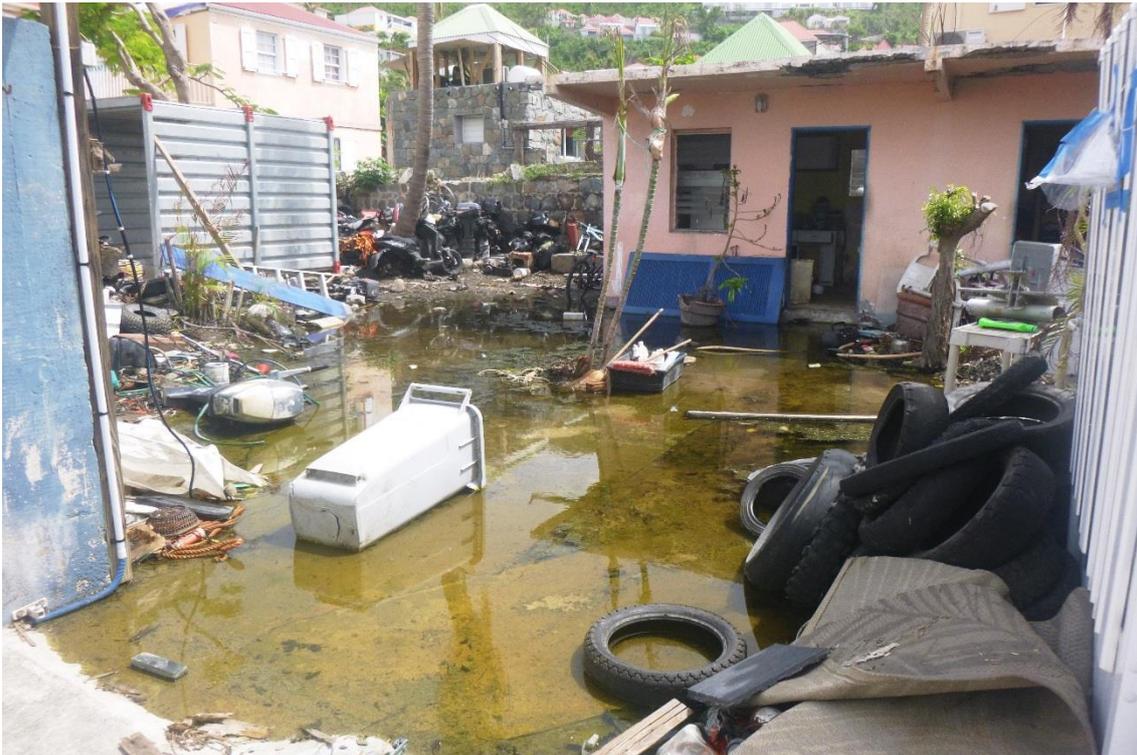
*Illustration 22 – Parcelle inondée en seconde ligne de construction à Gustavia.*

Gustavia (Illustration 22) a été impactée par un débordement de la rade avec une hauteur d'eau dépassant 1 m dans les constructions de première ligne. L'eau a atteint les rues et constructions en deuxième ligne. Malgré le caractère très abrité du site, des vagues semblent être entrées dans la rade, comme en témoignent les dommages encore visibles (cf. 4.2.3.).

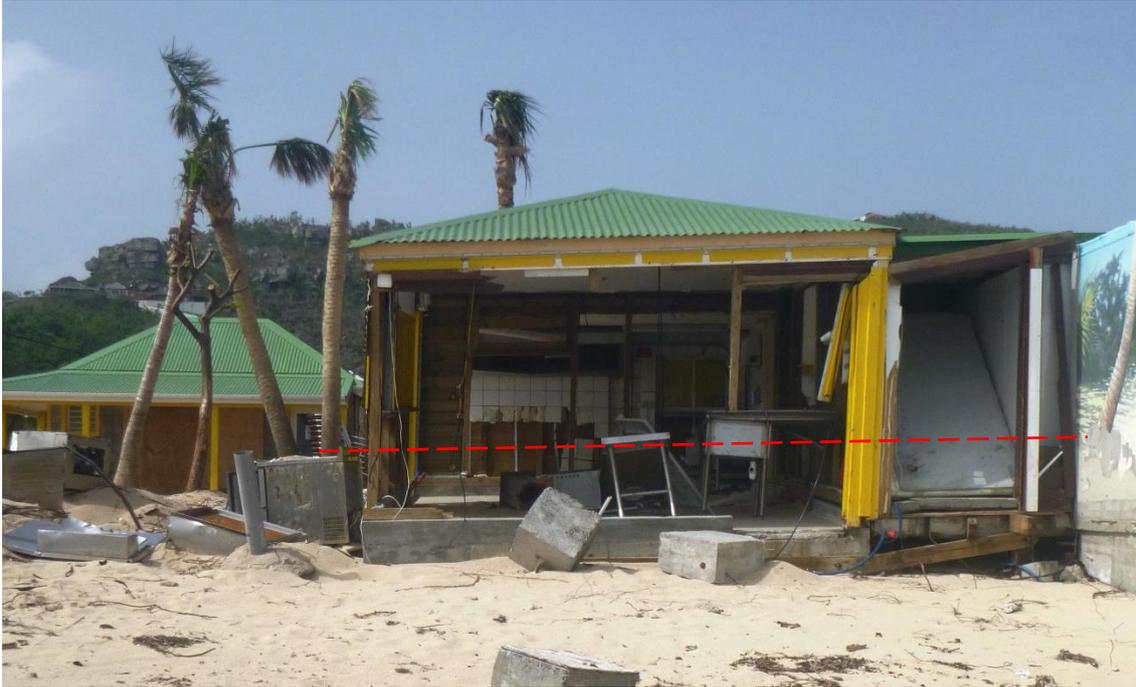
*Illustration 23 – Submersion marine dans l'Anse du Grand Cul de Sac.*

Sur les secteurs ouverts vers le large, comme à l'Anse de Grand Cul de Sac (Illustration 23), les vagues ont traversé la première ligne de construction pour atteindre la seconde ligne.

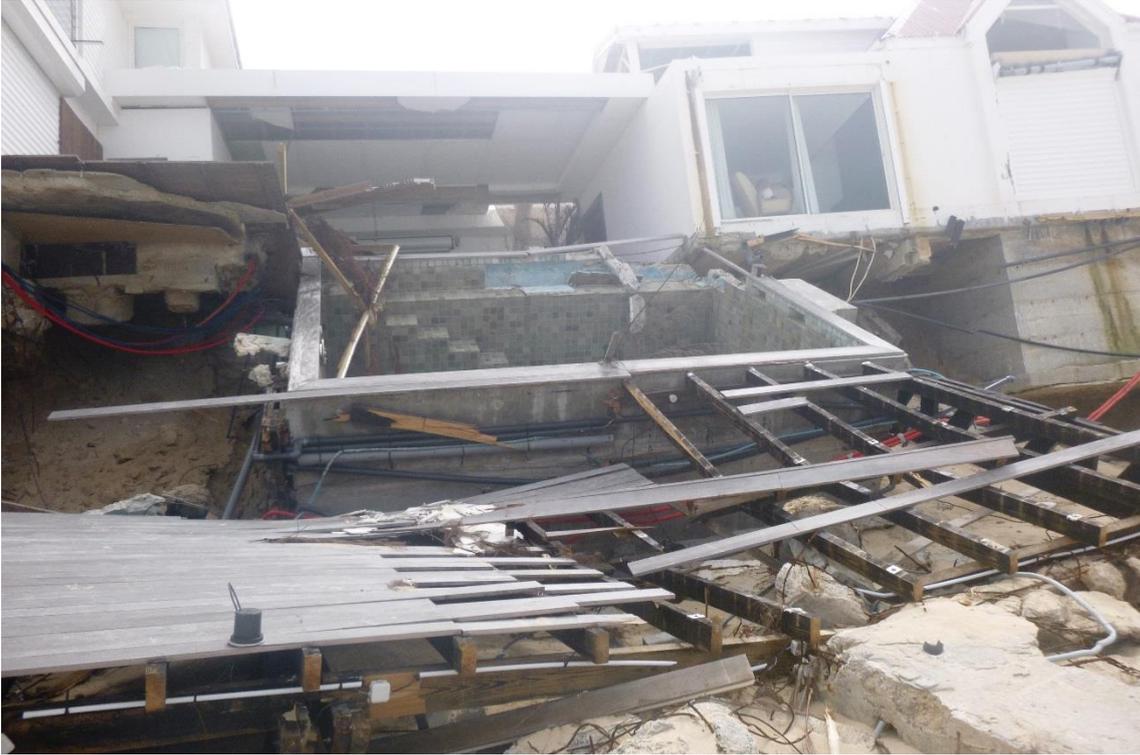
*Illustration 24 – Affouillement et basculement des constructions de première ligne à l'Anse des Flamands.*

Ces dommages correspondent à l'affouillement, voire le basculement et la ruine de certaines constructions de première ligne et des dégâts en deuxième ligne.

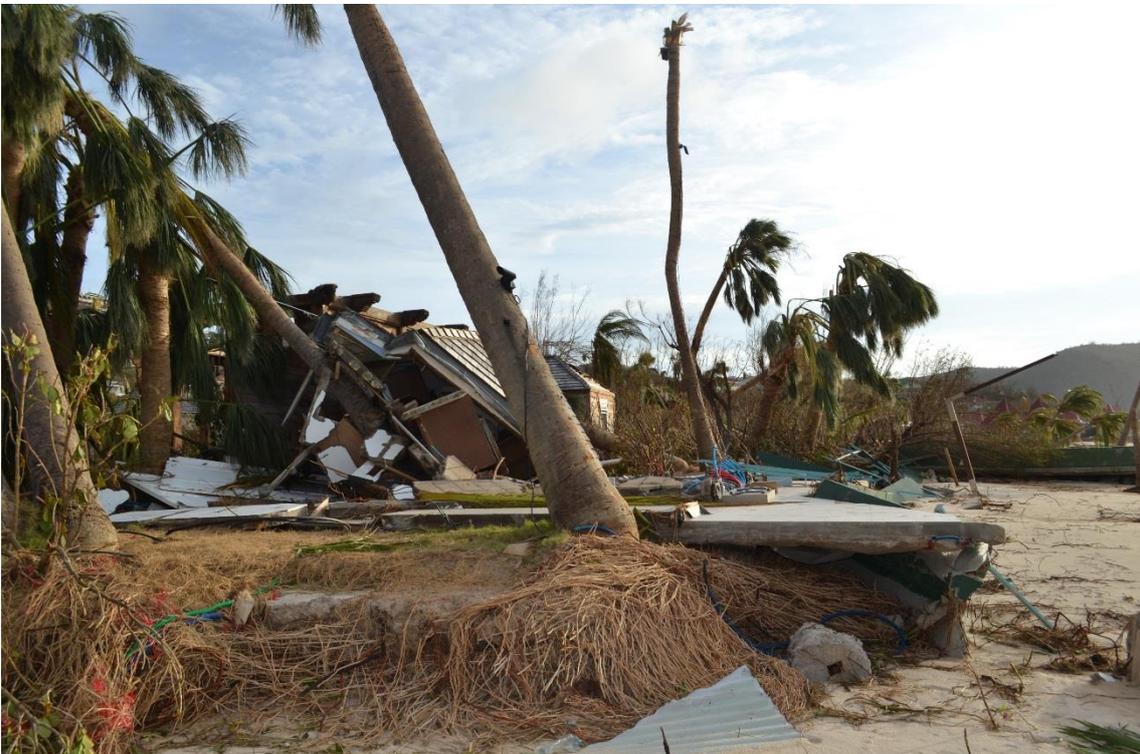
*Illustration 25 – Ruine d'une construction de première ligne dans la Baie de Saint-Jean.*

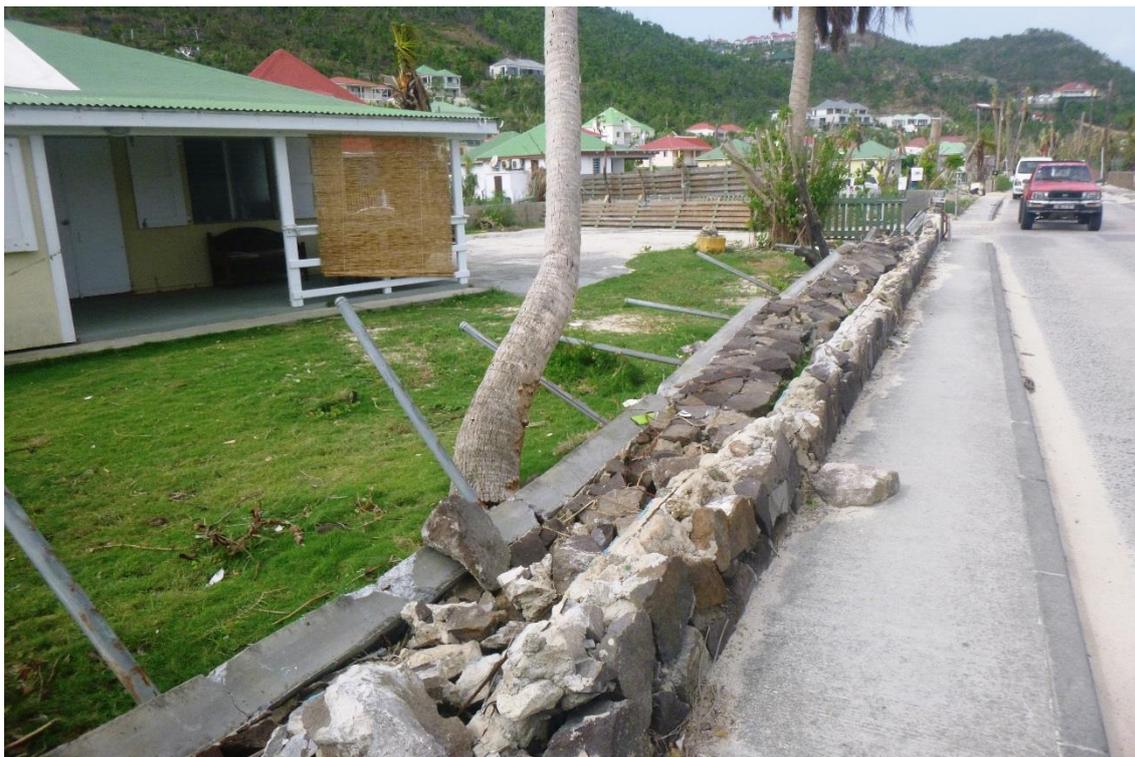
*Illustration 26 – Dégâts en deuxième ligne dans la Baie de Lorient.*

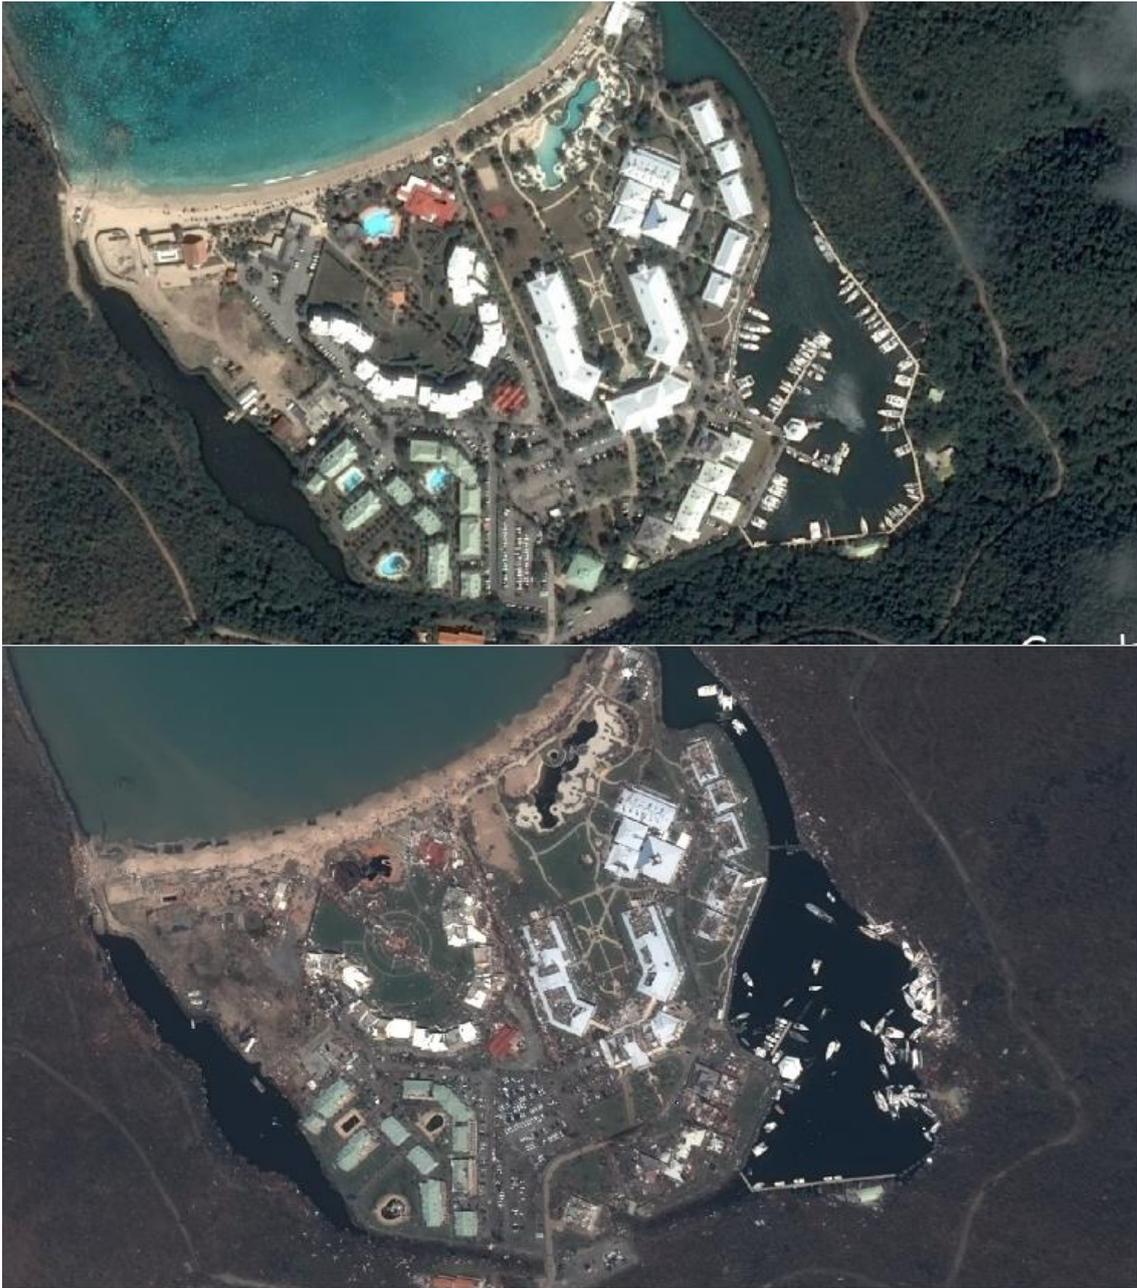
*Comparaison avant/après IRMA à Anse Marcel à Saint-Martin (source : analyse GEOSUD – haut : image Google Earth de 2017 ; bas : image Pléiade du 10 septembre 2017).*

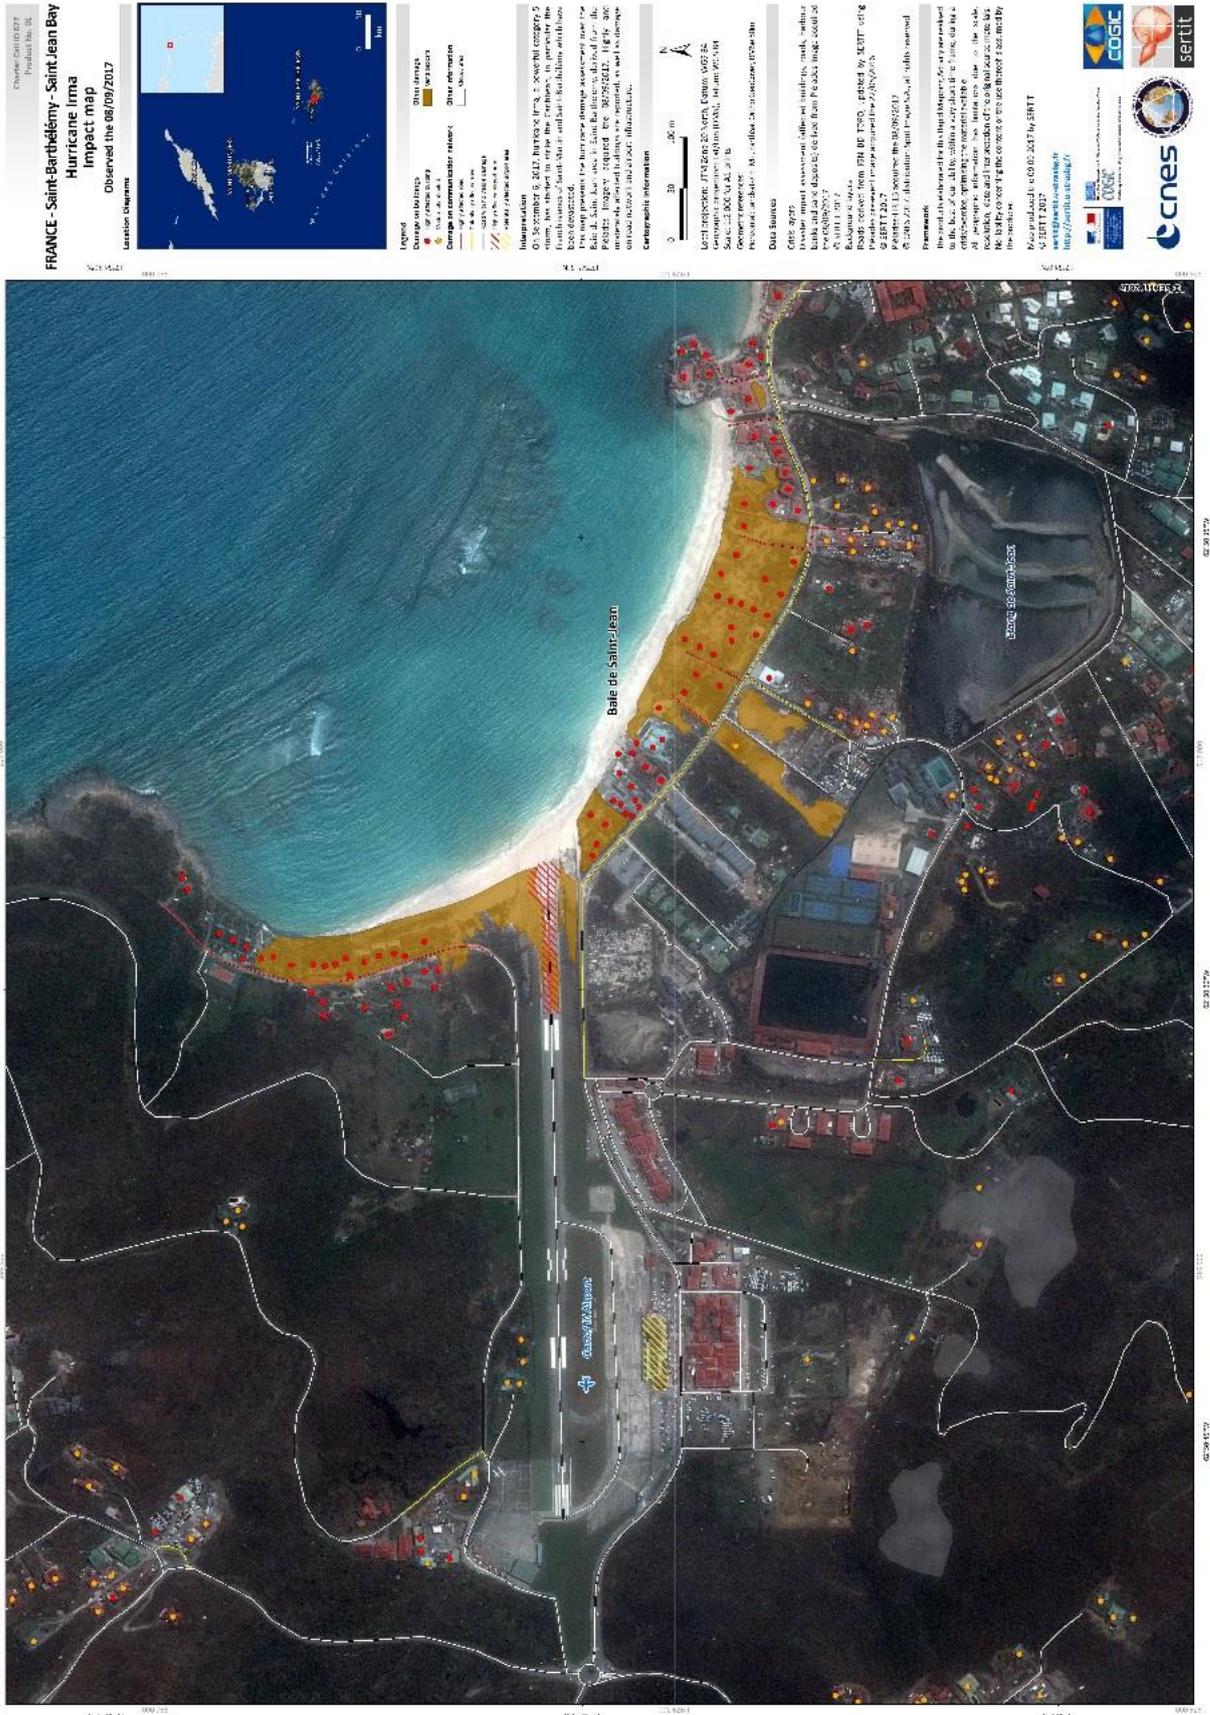
Carte de l'impact d'IRMA sur la baie de Saint-Jean à Saint-Barthélemy (source SERTIT).
