# Impacts du cyclone IRMA sur le littoral des « Iles du Nord » à Saint-Martin et Saint-Barthélemy

Rapport final

BRGM/RP-67291-FR

Octobre 2017

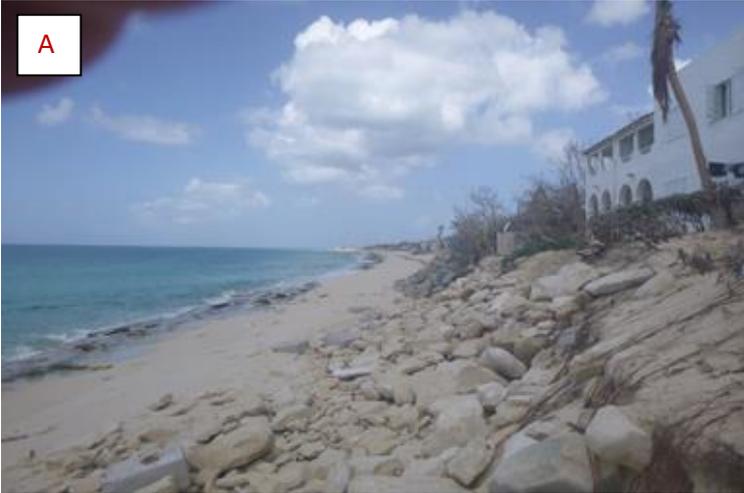
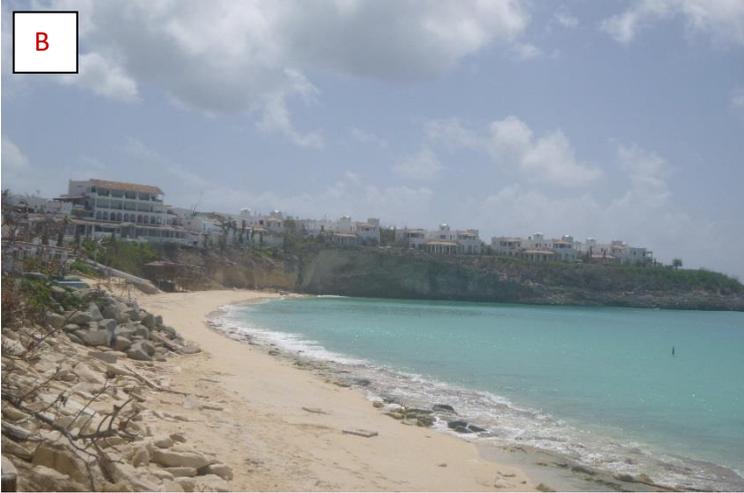
<b>Observations et description des désordres</b> <p>Accès à la mer par un hôtel. Erosion de la plage importante avec microfalaise de 2 m (A). Beachrock démantelé en pied. Selon le gardien la plage était à niveau auparavant (présence toutefois d'un escalier...). La mer a franchi le cordon et est rentrée dans les bungalows qui néanmoins semblent avoir plus souffert du vent que des vagues.</p> <p>Au Sud sur la Pointe, la falaise calcaire recule (B). Une équipe privée travaille à son reprofilage en pied. Risque d'effondrement pour l'hôtel situé au-dessus et pour les usagers de la plage (en situation « normale »). Ce problème n'est pas lié à Irma.</p> <p>Au Nord, la plage semble moins érodée (pente plus douce, sans affouillement sous les murs de protection).</p>					
<b>Intensité</b> <p><i>Erosion ++ au Sud</i> <i>Submersion + (franchissement)</i> <i>Domages (mer) +</i></p>

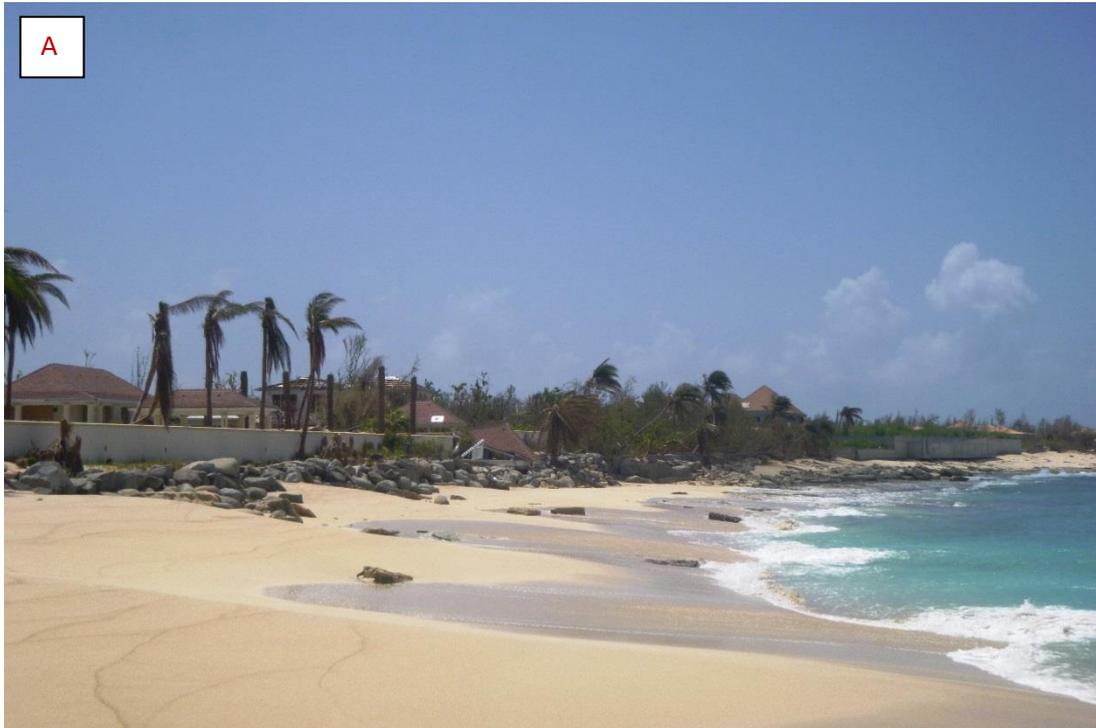
Accès privé par l'est de la plage. Micro-falaise en haut de plage d'env. 1,5 m. Murs et carbets endommagés. Les maisons plus au sud ne sont pas visibles et semblent plus en retrait de la plage.

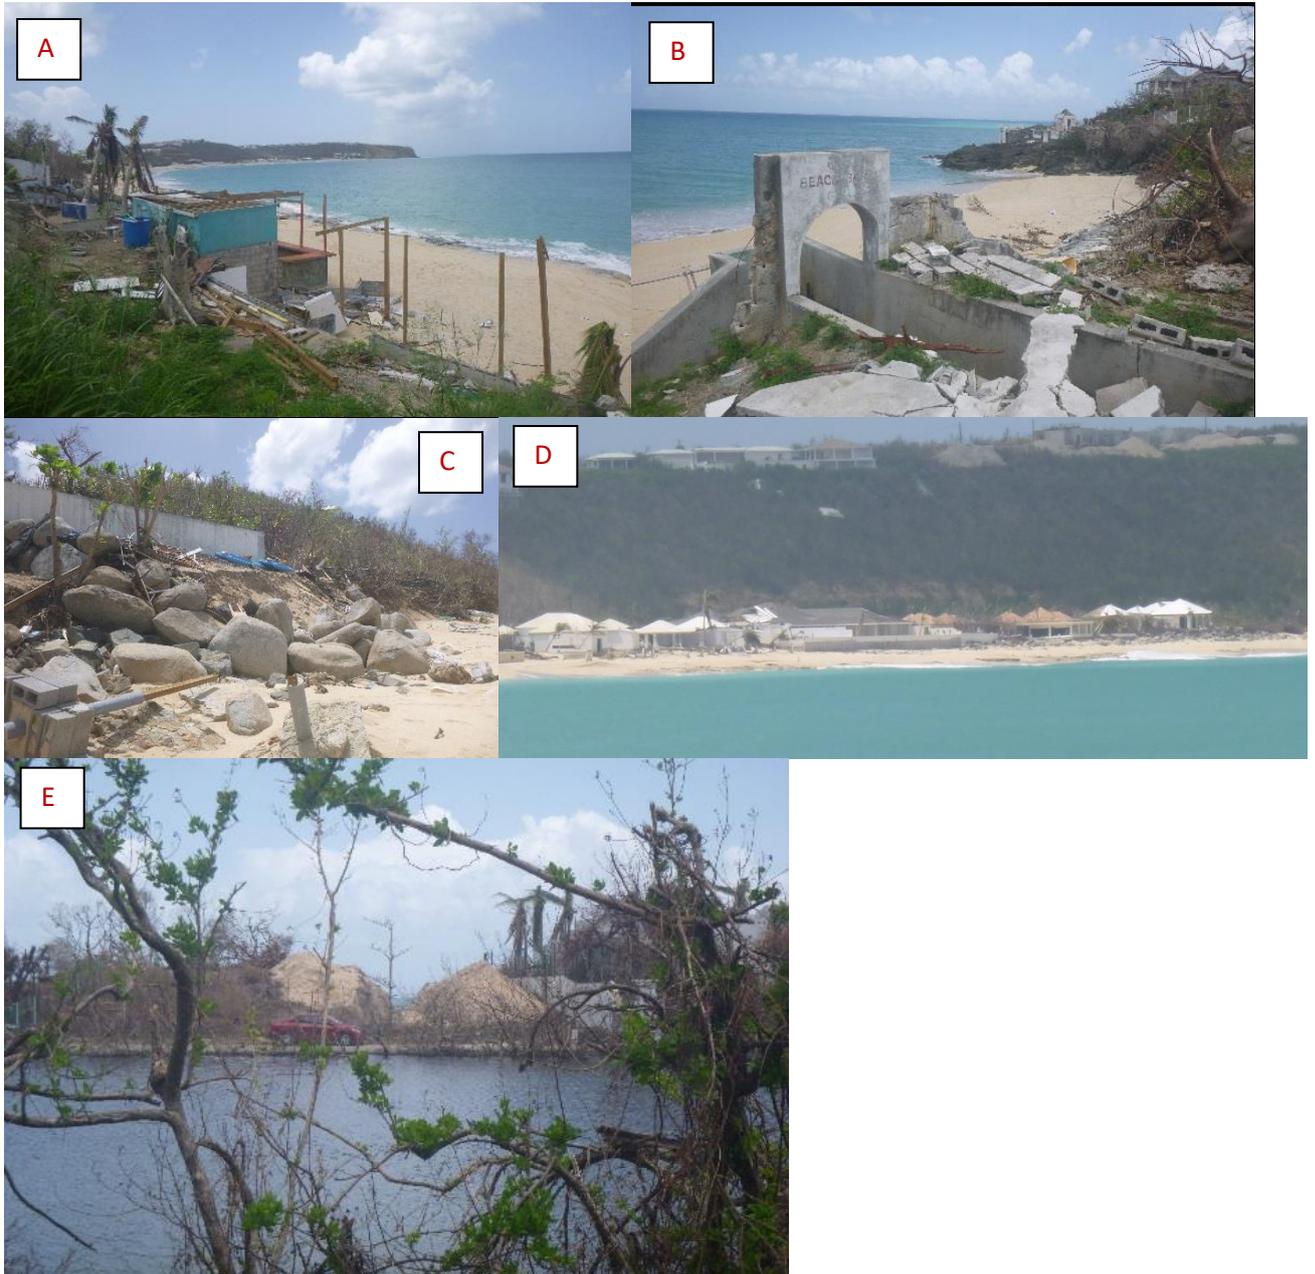
Côté Est (A, B, C), les constructions de bord de plage (bar restaurant) sont en ruine. Grosse microfalaise (2 m) avec remobilisation des blocs d'enrochement et chute du mur de protection.

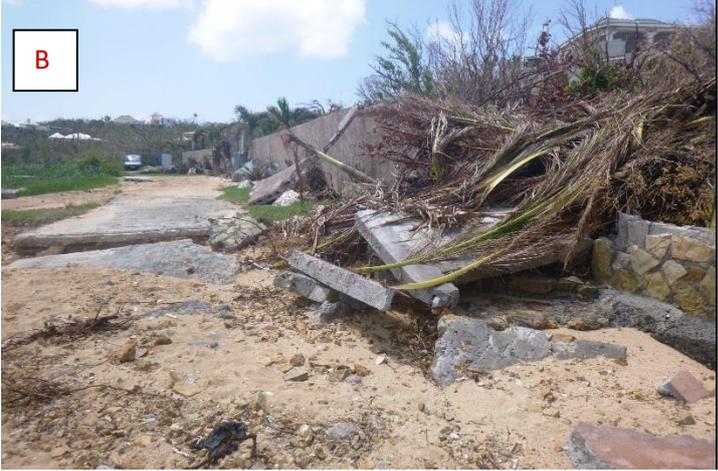
<p>A close-up photograph of a concrete structure, possibly a wall or foundation, that has been severely damaged and partially collapsed. Debris, including twisted metal and broken concrete, is piled up against the remaining structure. The ground is sandy and shows signs of erosion.</p>					
<p><b>Observations et description des désordres</b> Zone naturelle de tombolos et lagune en arrière d'un îlot qui semble avoir été traversée par la mer (wash over). Peu d'enjeux. Le chemin d'accès et le mur de la maison qui jouxtent le secteur sont endommagés par les vagues (basculement suite à un affouillement et au choc des vagues).</p>

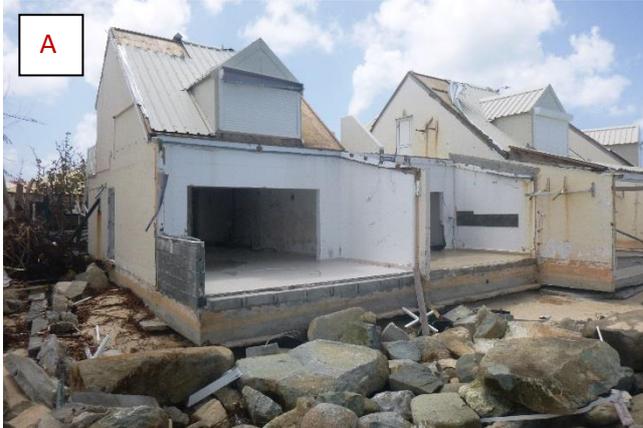
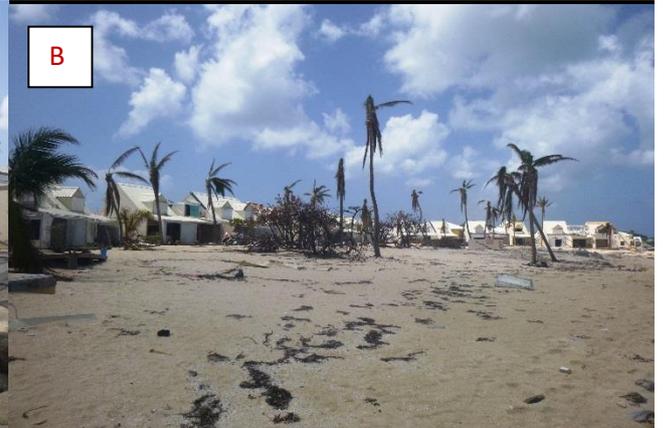
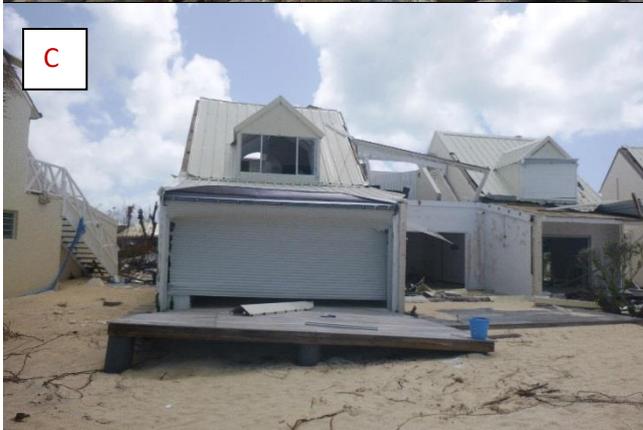
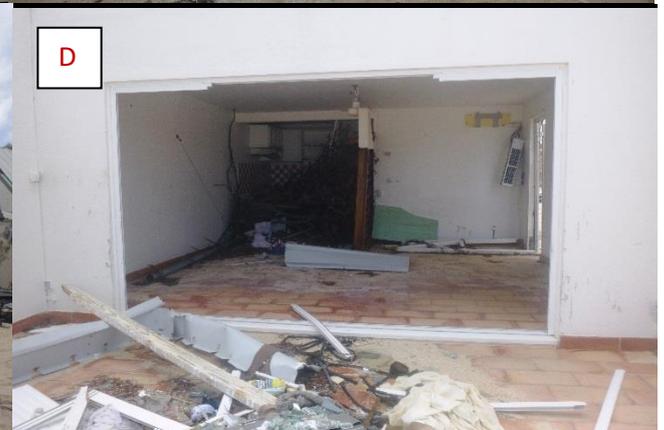
L'érosion semble s'être concentrée sur les constructions les plus proches de la mer (entre les épis notamment) avec affouillement des fondations des habitations. Ailleurs, le sable s'est avancé dans les terres (ensablement).

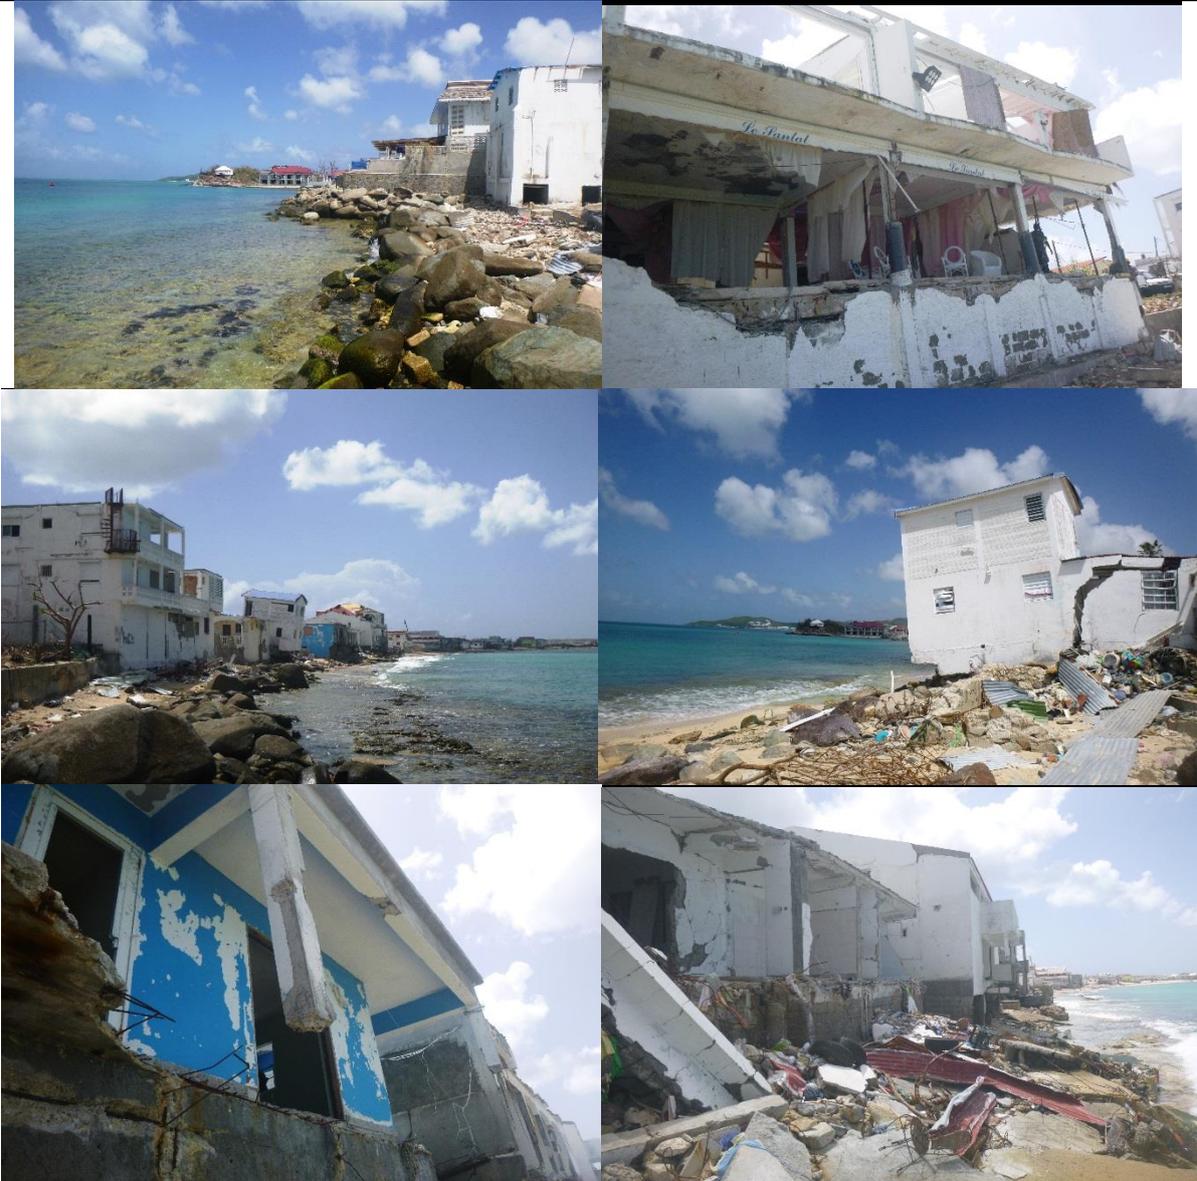
<b>Observations et description des désordres</b> Peu ou pas de sable au-devant des habitations. Perte d'épaisseur importante avec mise à nue des fondations, voire déstabilisation complète du bâtiment. Les vagues ont atteint les RDC des constructions de première ligne et potentiellement l'arrière de celles-ci lorsqu'un accès existe (dent creuse entre deux maisons). Les dommages peuvent aller jusqu'à la ruine totale du bâtiment.					
<b>Intensité</b> <i>Erosion +++</i> <i>Submersion +</i> <i>Dommages (mer) +++</i>

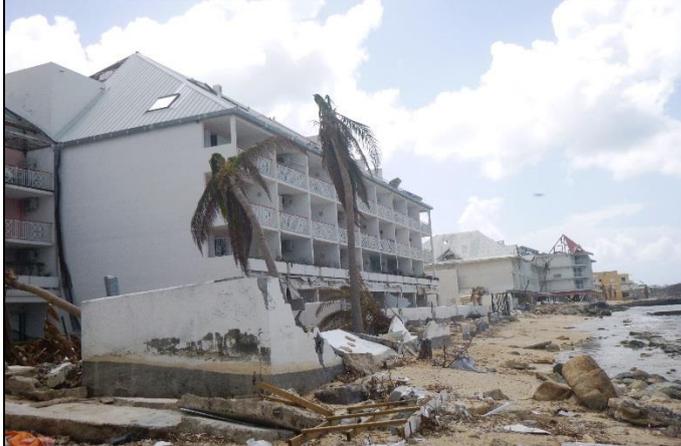
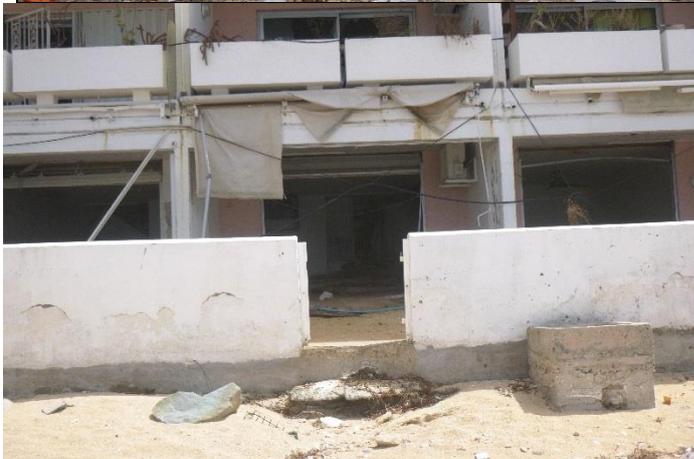
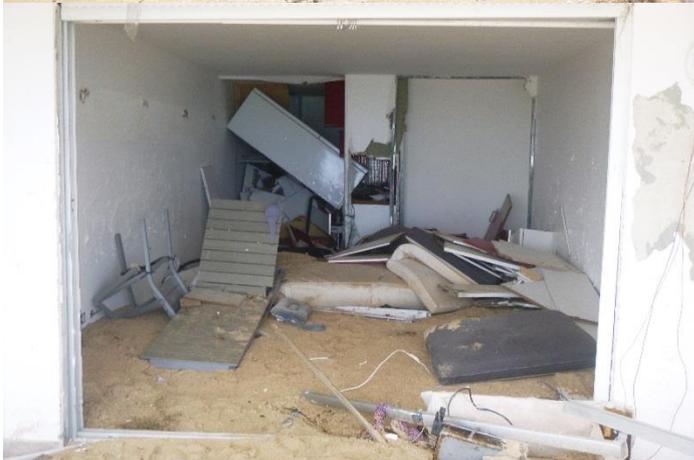
Pas de micro-falaise mais environ 1 m de perte de sable en épaisseur.

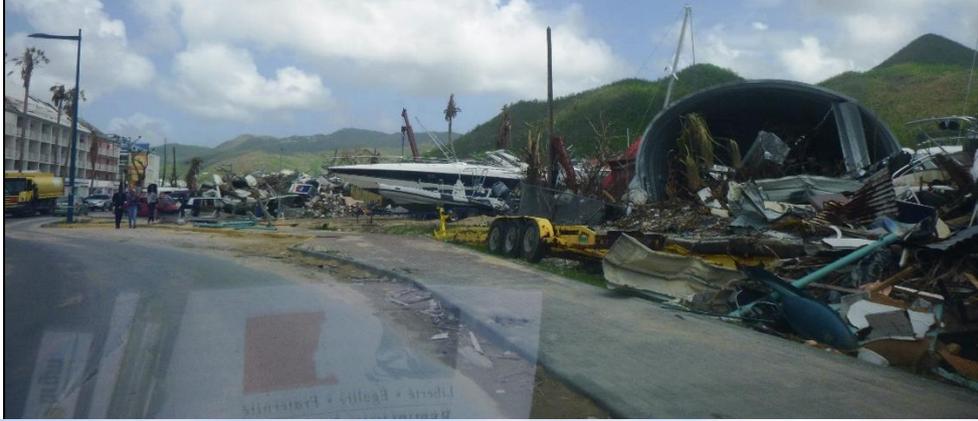
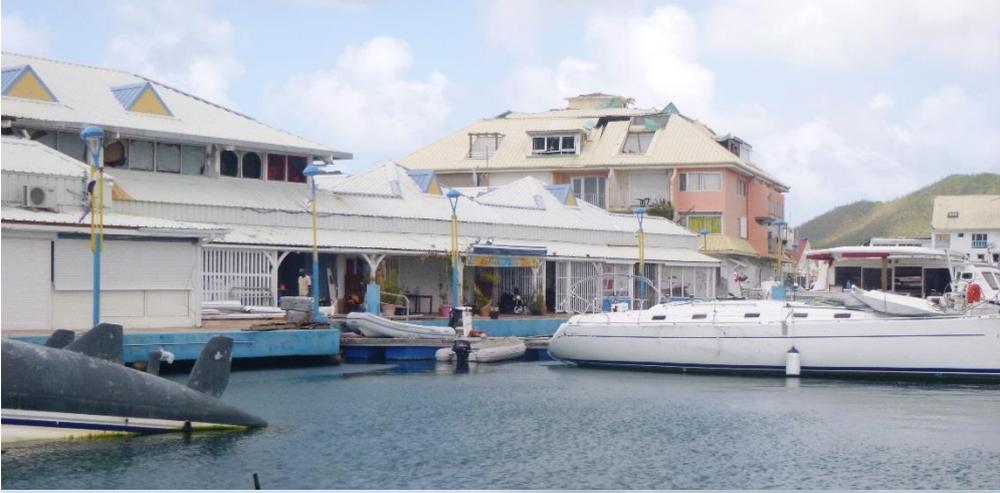
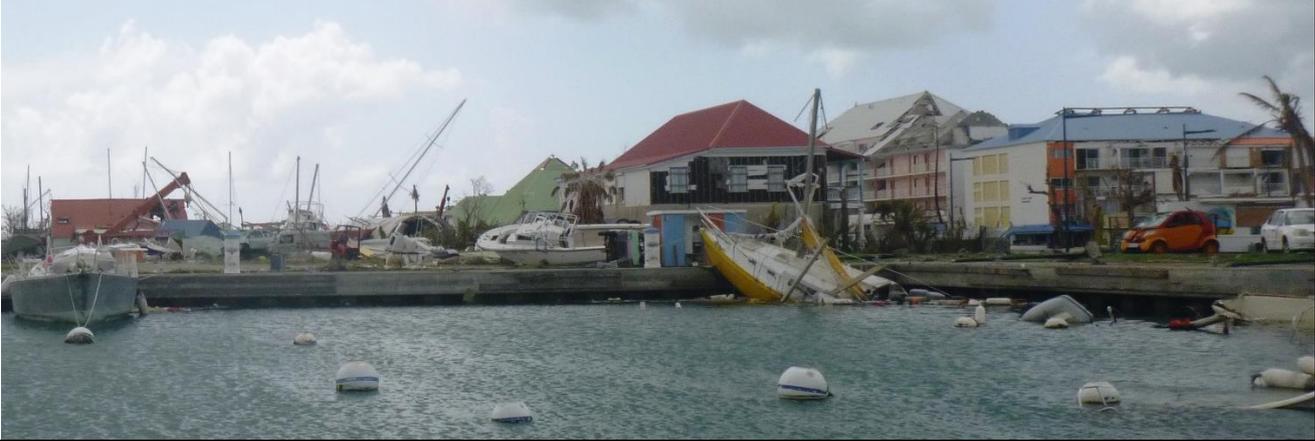
<b>Observations et description des désordres</b> Les témoignages relatent environ 1 m d'eau dans les constructions situées sur les quais. Les dommages visibles concernent essentiellement les bateaux échoués.					
<b>Intensité</b> <i>Erosion</i> <i>Submersion ++</i> <i>Domages (mer) +</i>

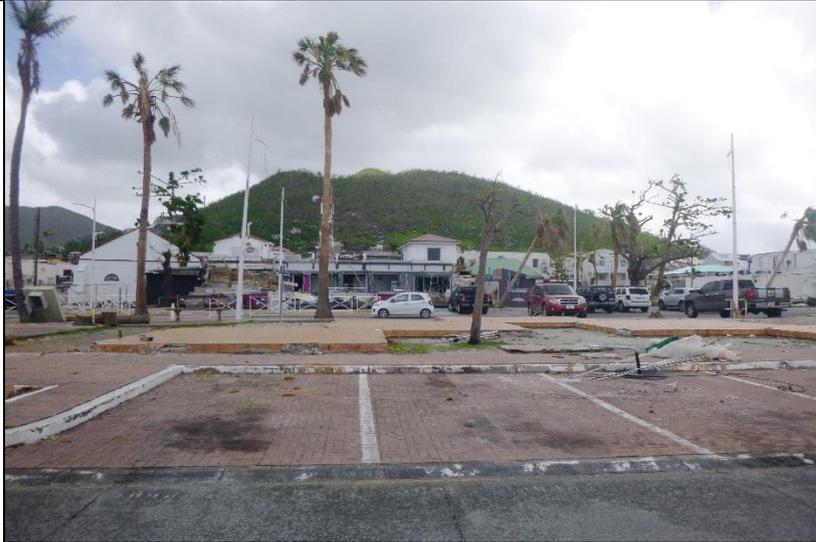
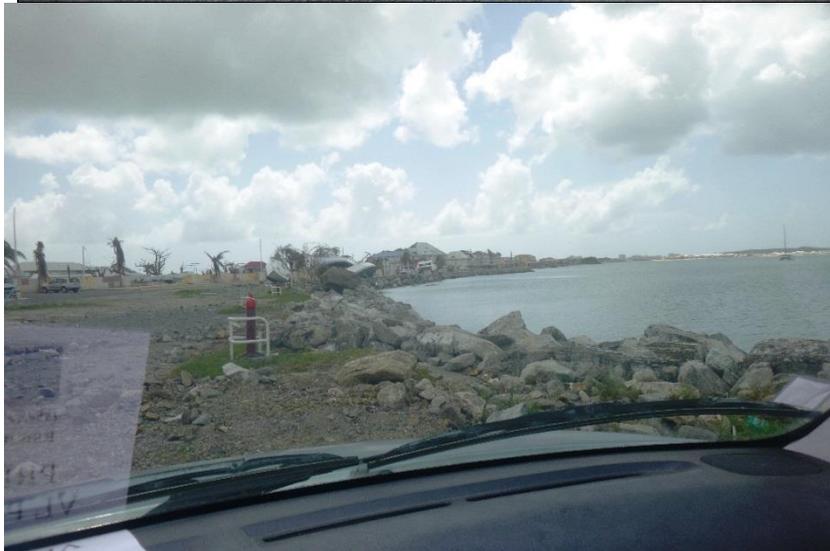
Les traces de submersions ne sont plus visibles en dehors de quelques bateaux échoués. Dommages limités au mobilier urbain et aux bateaux.

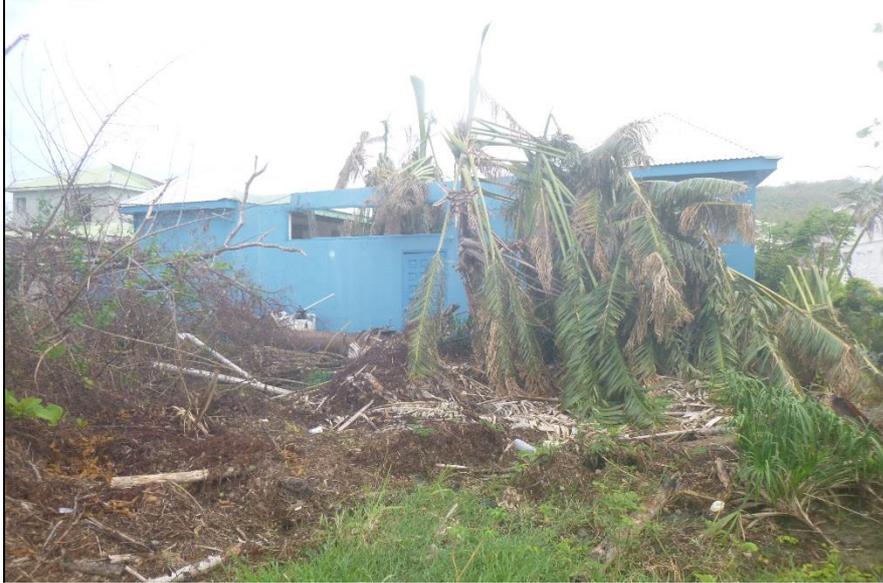
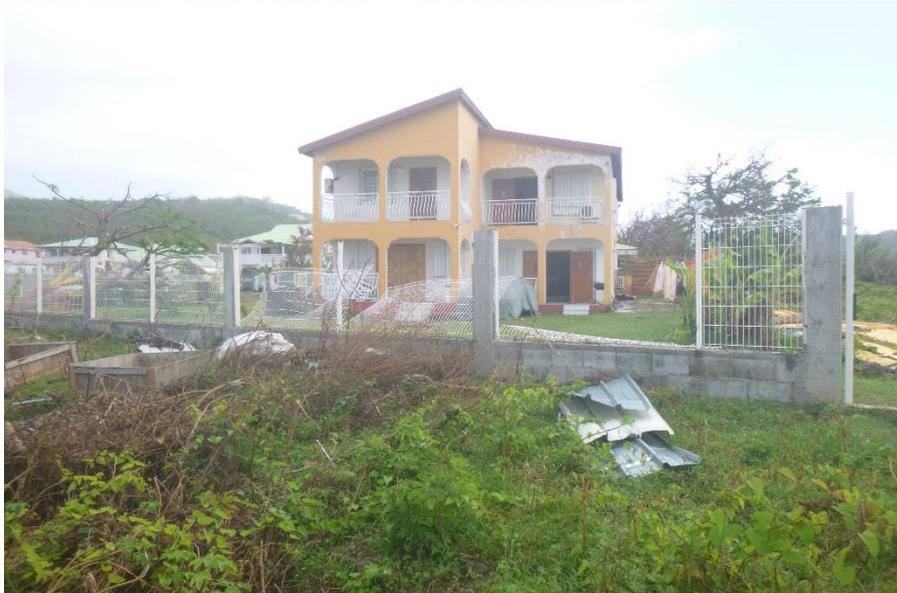
Lotissement construit assez en retrait de l'arrière plage. Pas de traces d'érosion. La mer semble avoir atteint les maisons les plus proches sans générer toutefois de dégâts importants.

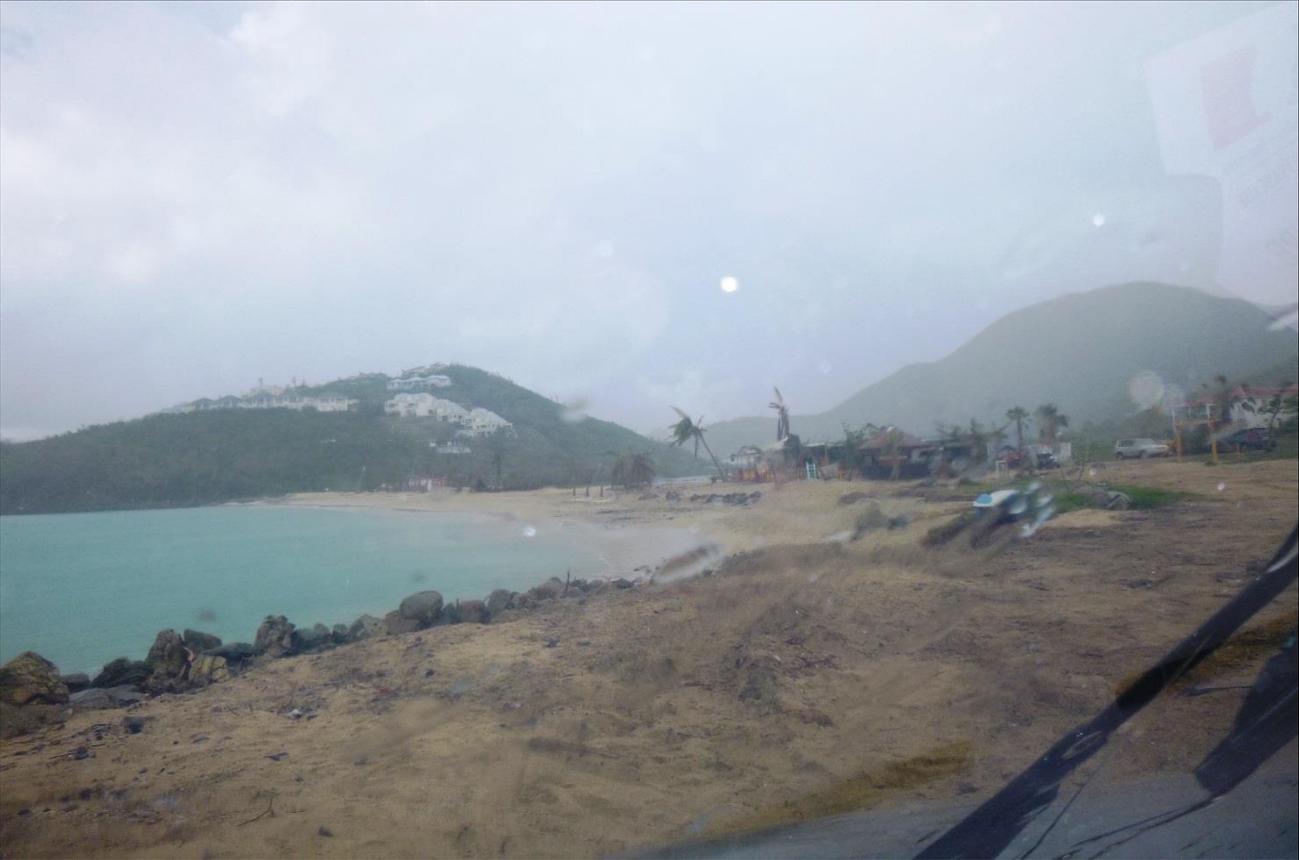
<p><b>Observations et description des désordres</b> Plage barrière au-devant d'une lagune. Peu de construction. Forte pente et microfalaise. Pas de trace visible de submersion. Peu d'enjeux et de dommages manifestes.</p>					
<p><b>Intensité</b> <i>Erosion +</i> <i>Submersion ?</i> <i>Dommages (mer) ?</i></p>

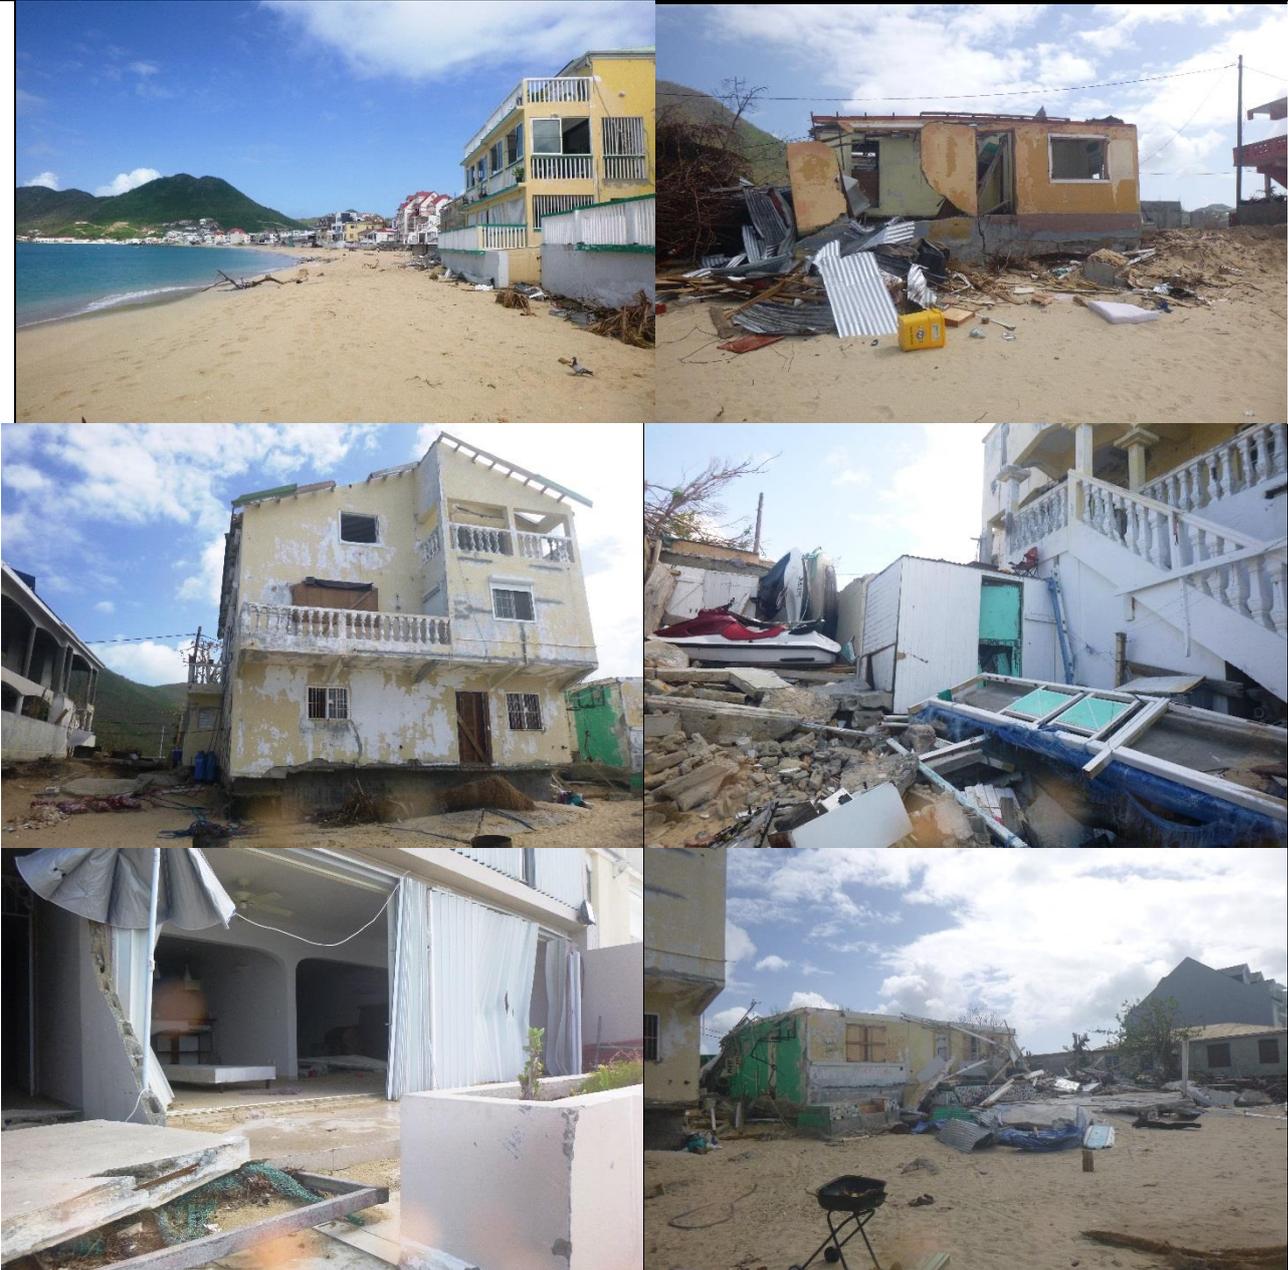
<b>Observations et description des désordres</b> <p>L'érosion de la plage se manifeste essentiellement par une perte d'épaisseur de sable mettant à nue les fondations des habitations (-1 à 2 m). Les vagues atteignent les rez-de-chaussée mais relativement peu d'eau ne traverse en arrière d'après les témoignages.</p> <p>Les dommages sont constatés sur les maisons de première lignes (balcons, murs, façades détruits).</p>					
<b>Intensité</b> <p><i>Erosion ++</i></p> <p><i>Submersion ++</i></p> <p><i>Domages (mer) ++</i></p>

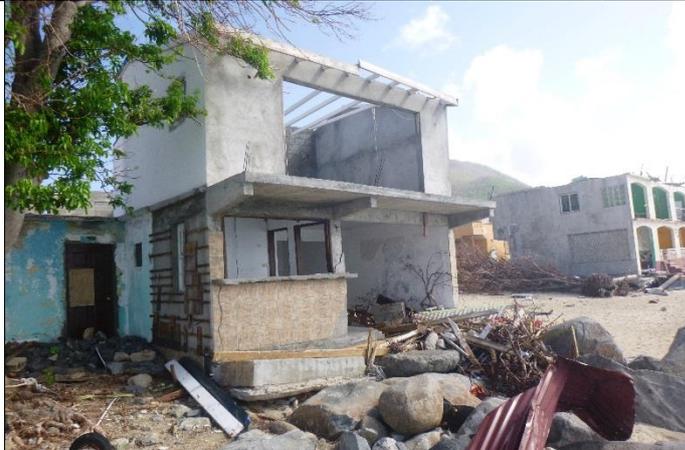
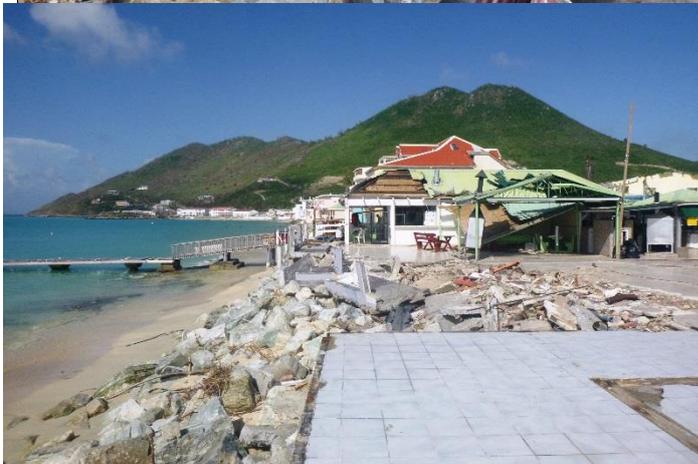
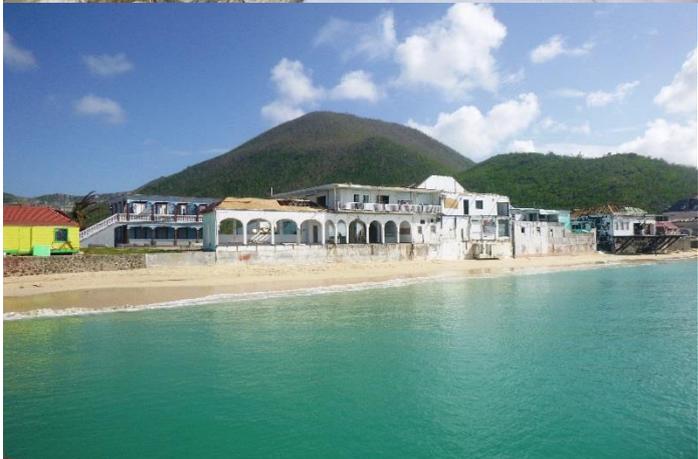
Pente forte et perte d'épaisseur de la plage. Submersion importante des maisons les plus basses et plus modérées pour les plus élevées (murs important côté plage). Les dégâts peuvent être importants pour les constructions les plus fragiles mais globalement ce secteur est relativement moins endommagé que la partie ouest de la baie.

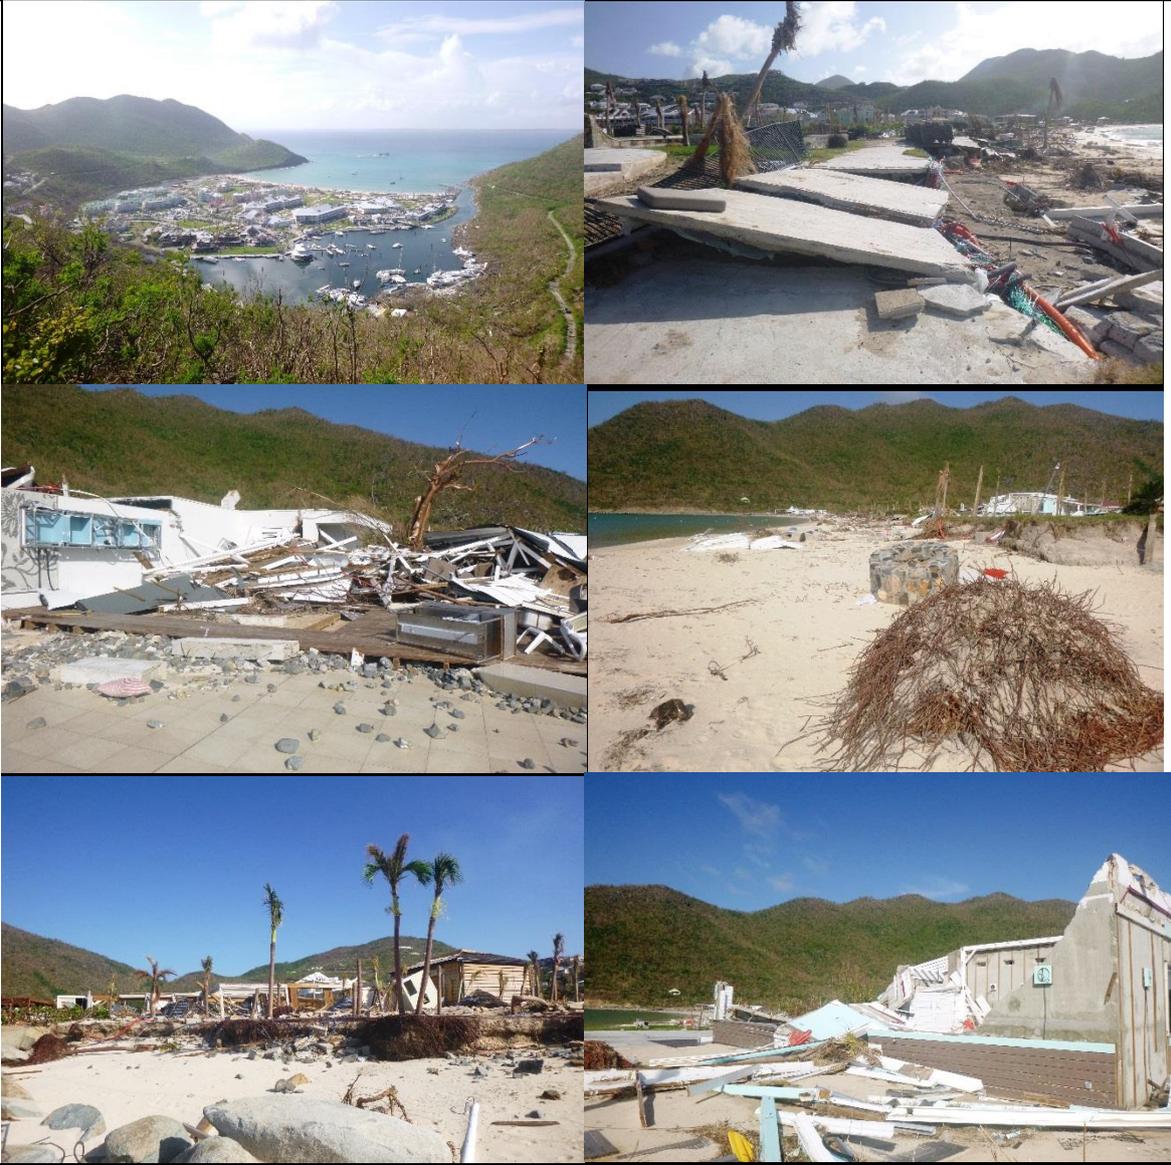
<p><b>Observations et description des désordres</b> Fort recul de la végétation (&gt;10 m) de haut de plage avec micro-falaise &gt;1 m et déchaussement des aménagements situés en haut de plage. Les vagues ont atteint les installations de deuxième ligne et détruit les aménagements de front de mer (promenade, carbets, bâtiments, etc.).</p>					
<p><b>Intensité</b> <i>Erosion +++</i> <i>Submersion +++</i> <i>Domages (mer) +++</i></p>

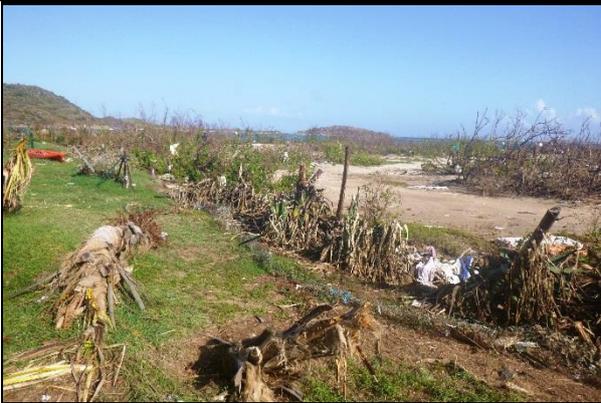
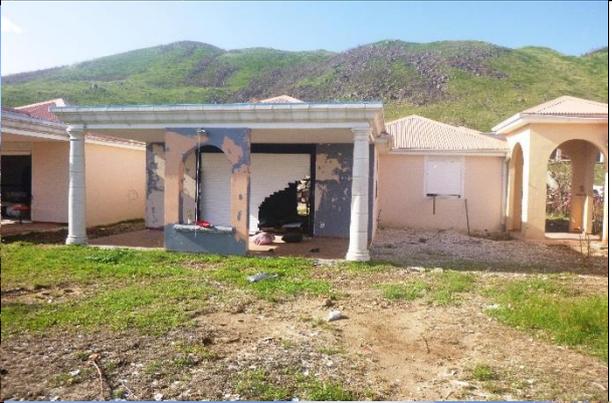
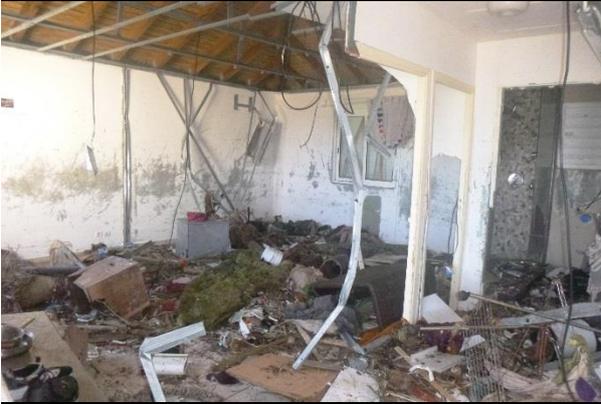
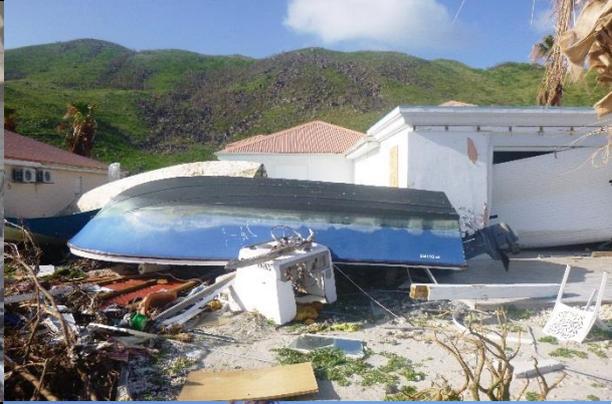
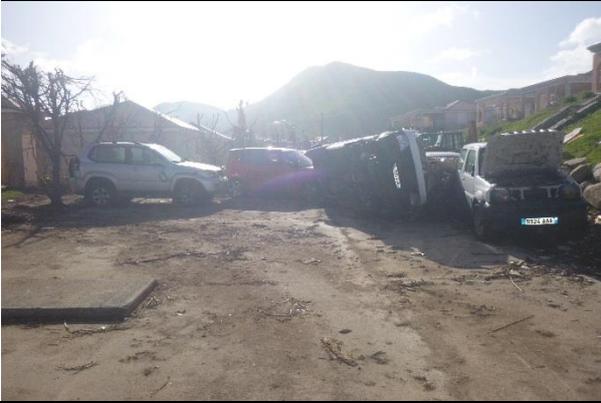
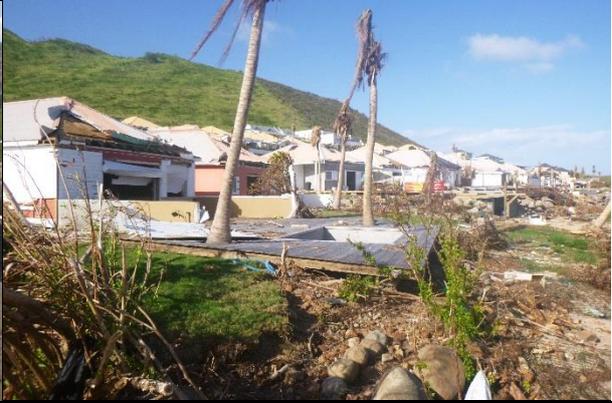
L'érosion est marquée mais semble réduite comparativement aux submersions. Les vagues ont traversé les habitations les plus basses et ont atteint le pied du talus des maisons de seconde ligne au point de renverser les voitures. La surcote semble avoir été importante en raison de la présence de bateaux contre les bâtiments (traces à 1,5 m dans les maisons). Les dommages sont considérables avec des habitations dont il ne reste que les murs. Celles plus au Nord et très légèrement plus en altitude (+1 à 2 m) ont connu beaucoup moins de dégâts.

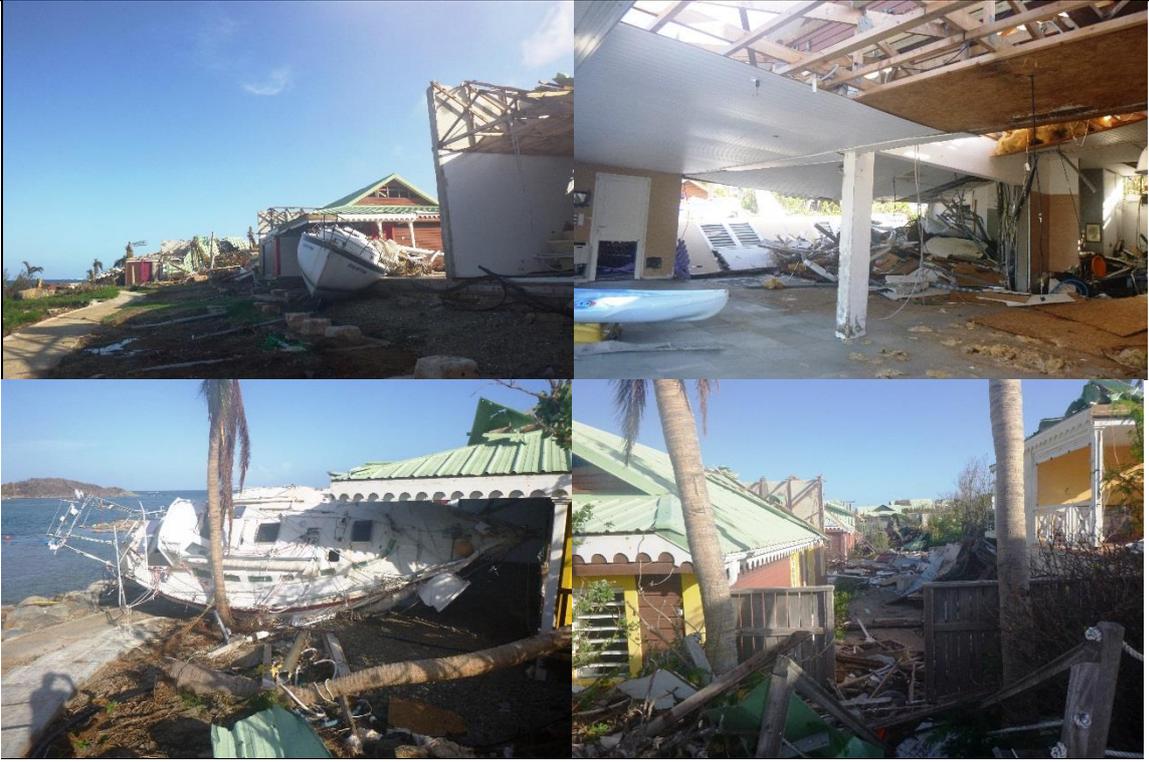
<b>Observations et description des désordres</b> L'érosion reste peu importante au regard de la submersion qui a soulevé les bateaux et traversé les habitations de première ligne. Les constructions plus hautes et de seconde ligne ont également été touchées. Les dommages sont considérables sur la bâti, certaines maisons de construction plus faibles (anciens bungalows de l'Hotel « Little key ») étant en ruine totale.					
<b>Intensité</b> <i>Erosion +</i> <i>Submersion +++</i> <i>Domages (mer) +++</i>

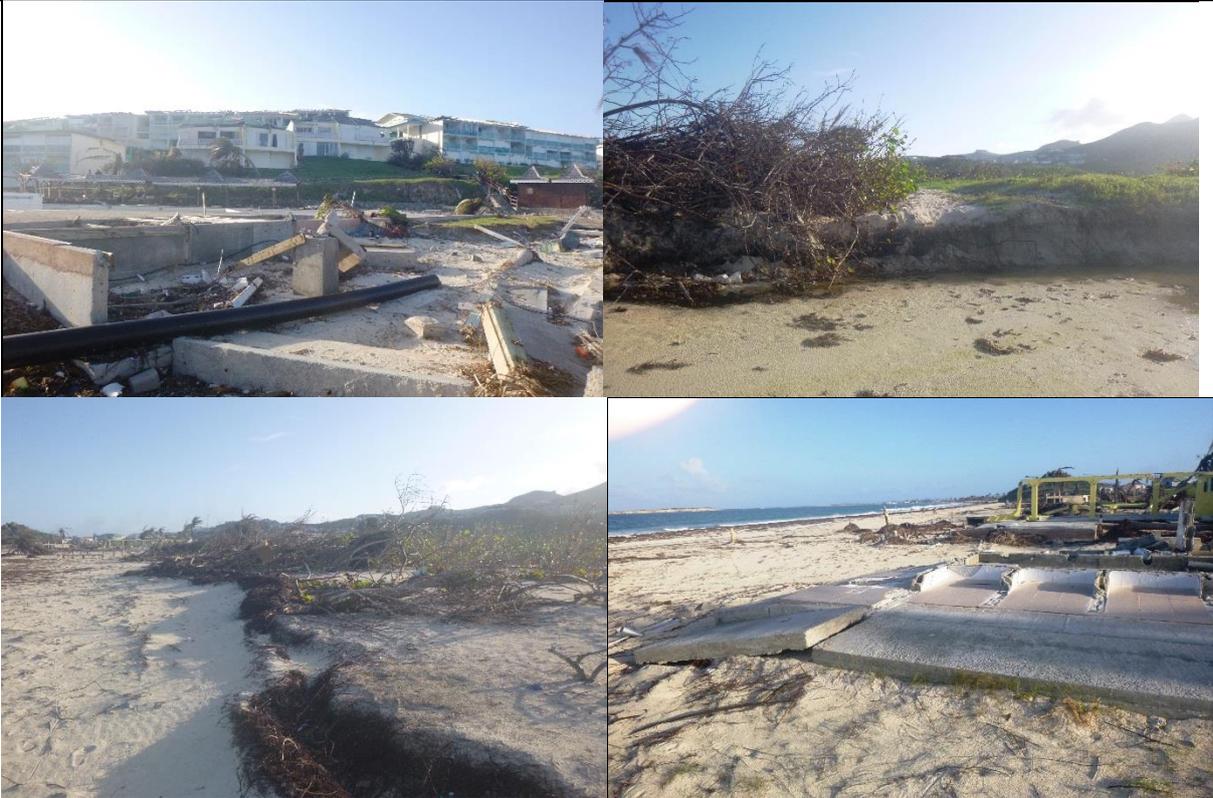
<b>Observations et description des désordres</b> <p>Hormis l'embouchure de l'étang où le courant a creusé des berges de plus de 2 m, l'érosion se manifeste essentiellement par une micro-falaise de l'ordre de 50 cm en limite de végétation. En l'absence de fondations suffisantes, certains aménagements de haut de plage ont été affouillés et ont basculé. La mer semble avoir submergé l'ensemble de la plage et de l'arrière-plage.</p> <p>La partie Nord de la baie est relativement peu aménagée et la plupart des constructions présentes sur la plage étaient vraisemblablement déjà abandonnées avant IRMA.</p>					
<b>Intensité</b> <p><i>Erosion +</i> <i>Submersion ++</i> <i>Dommmages (mer) +</i></p>

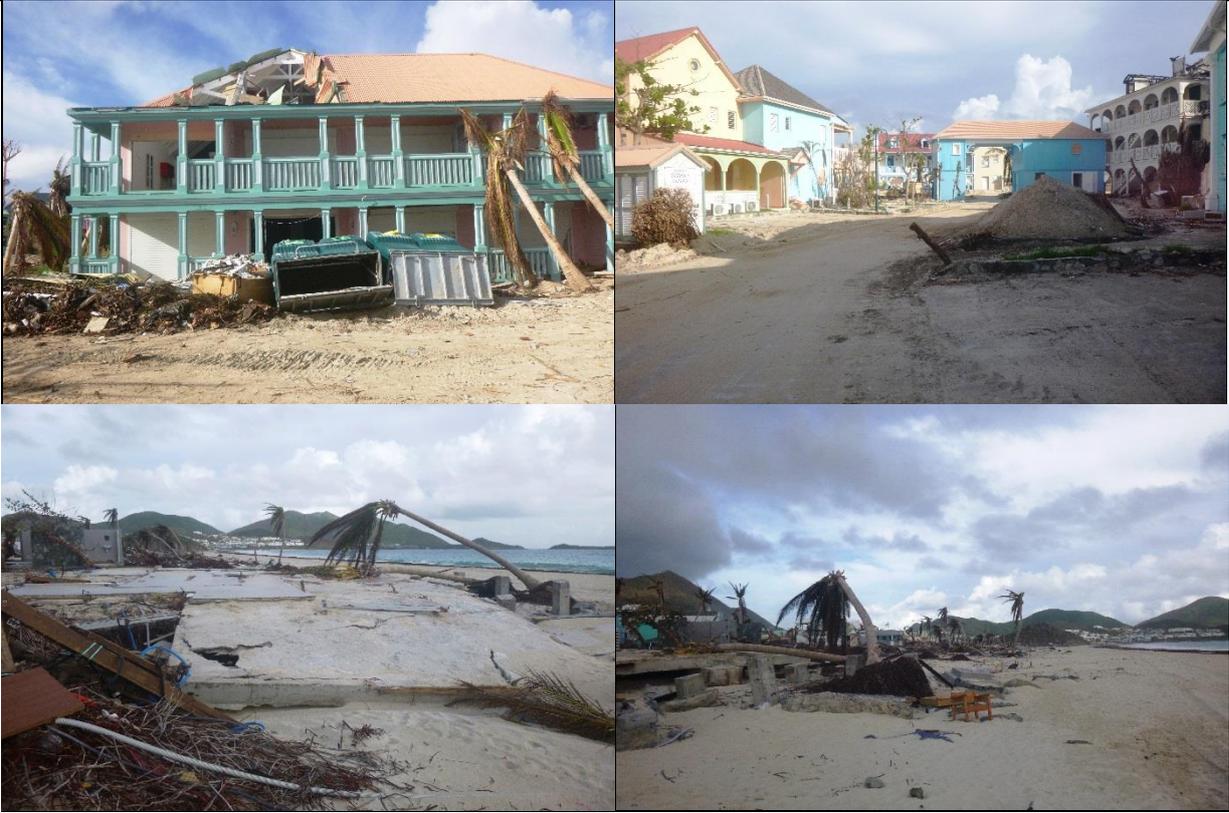
<b>Observations et description des désordres</b> <p>Comme au Nord de la baie, il n'y a pas de pente forte ni de micro-falaise importante, néanmoins la plage a perdu en épaisseur, ce qui a suffi pour démanteler les fondations de certains aménagements situés sur la plage (bars).</p> <p>Les submersions ont été très importantes et beaucoup de sable est encore observé en arrière des constructions de première ligne.</p> <p>Les dommages sont considérables avec la ruine totale des constructions présentes sur la plage.</p>					
<b>Intensité</b> <p><i>Erosion +</i></p> <p><i>Submersion +++</i></p> <p><i>Dommages (mer) +++</i></p>
