# Impacts du cyclone IRMA sur le littoral des « Iles du Nord » à Saint-Martin et Saint-Barthélemy

Rapport final

BRGM/RP-67291-FR

Octobre 2017

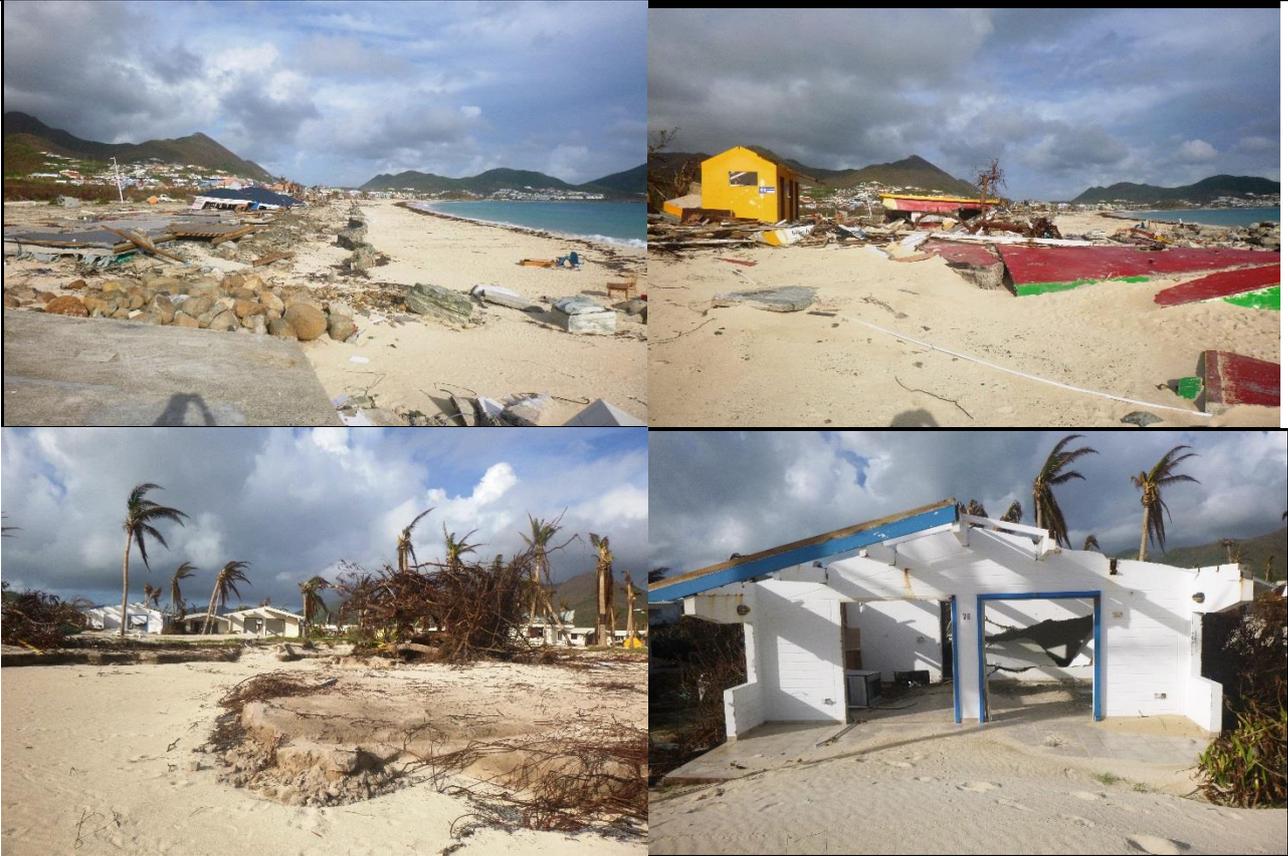
<b>Observations et description des désordres</b> <p>L'érosion semble avoir été plus sévère sur cette partie de la baie avec un recul manifeste par rapport à des murs édifiés en limite de haut de plage et des dalles de béton basculées en raison de la perte d'épaisseur du sable.</p> <p>La submersion y a été tout aussi importante que dans le reste de la baie avec des maisonnettes positionnées en retrait sur l'arrière-plage et qui ont été détruites par les vagues, avec des laisses de tempête y compris en arrière de celles-ci.</p> <p>Les dommages sont considérables avec la ruine des constructions légères du haut de plage.</p>					
<b>Intensité</b> <p><i>Erosion ++</i></p> <p><i>Submersion +++</i></p> <p><i>Dommages (mer) +++</i></p>

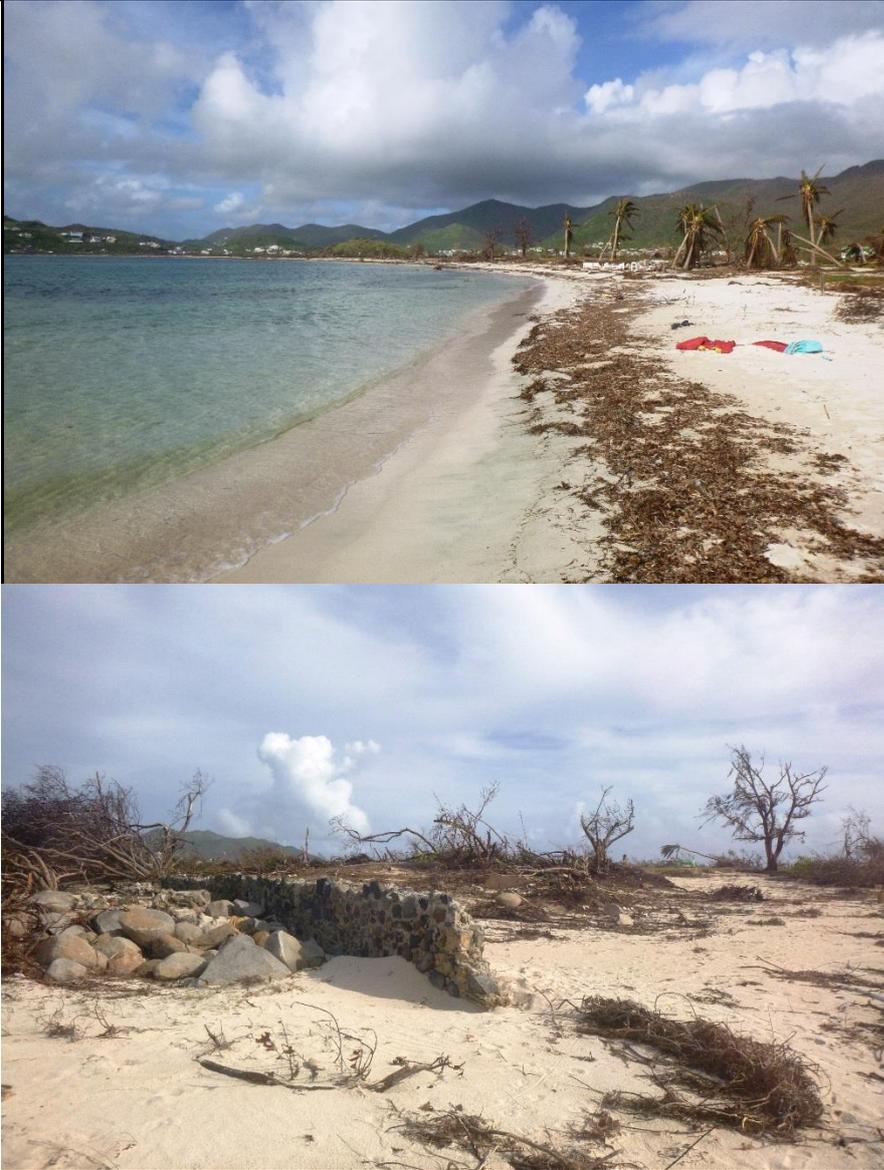
The top photograph shows a wide, sandy beach with clear, shallow water on the left. The beach is covered with a layer of brown seaweed or debris. In the background, there are palm trees and a range of green mountains under a blue sky with scattered white clouds. The bottom photograph shows a rocky area with a low wall made of large, grey stones. The ground is sandy and covered with dry, tangled branches and debris. The sky is overcast with grey clouds.					
<b>Observations et description des désordres</b> Plage barrière naturelle avec peu d'érosion manifeste. La mer semble avoir submergé complètement le cordon, au moins dans sa partie la moins large (wash over). Peu de dégâts, les bâtiments semblant abandonnés bien avant le passage du cyclone.					
<b>Intensité</b> <i>Erosion +</i> <i>Submersion ++</i> <i>Dommages (mer)</i>

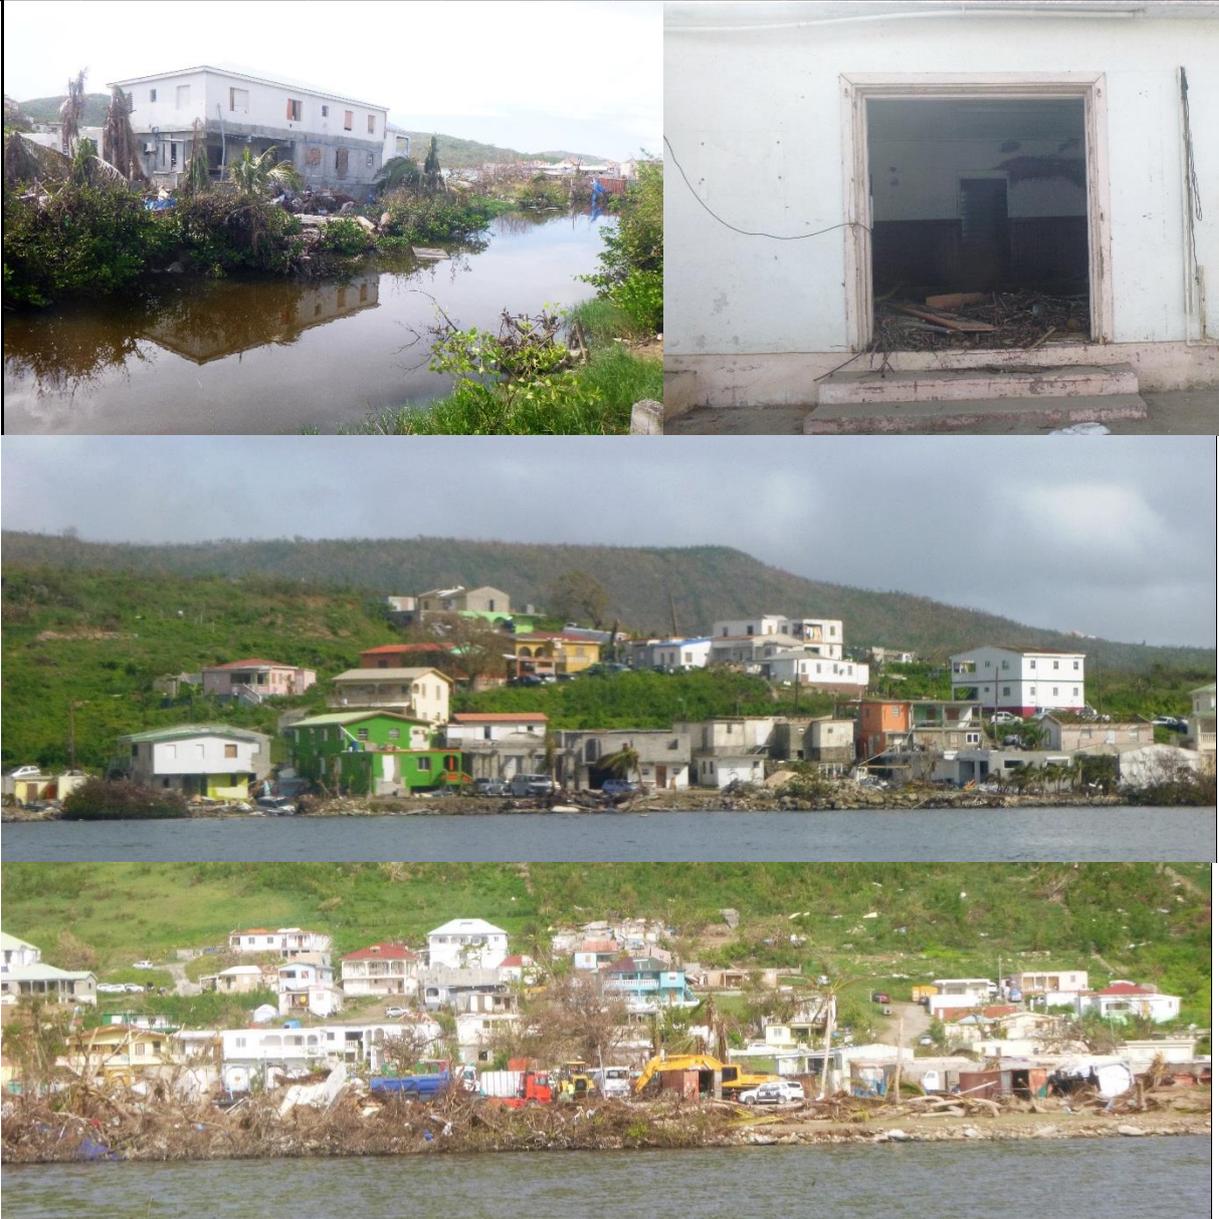
<b>Observations et description des désordres</b> Les constats concrets ne sont pas aisés dans le Quartier d'Orléans. Les témoignages font état d'une inondation de 3 m atteignant le toit des maisons de première ligne. La submersion a dû se faire davantage par débordement car les structures des maisons sont relativement intègres.					
<b>Intensité</b> <i>Erosion</i> <i>Submersion +++</i> <i>Dommages (mer) ++</i>

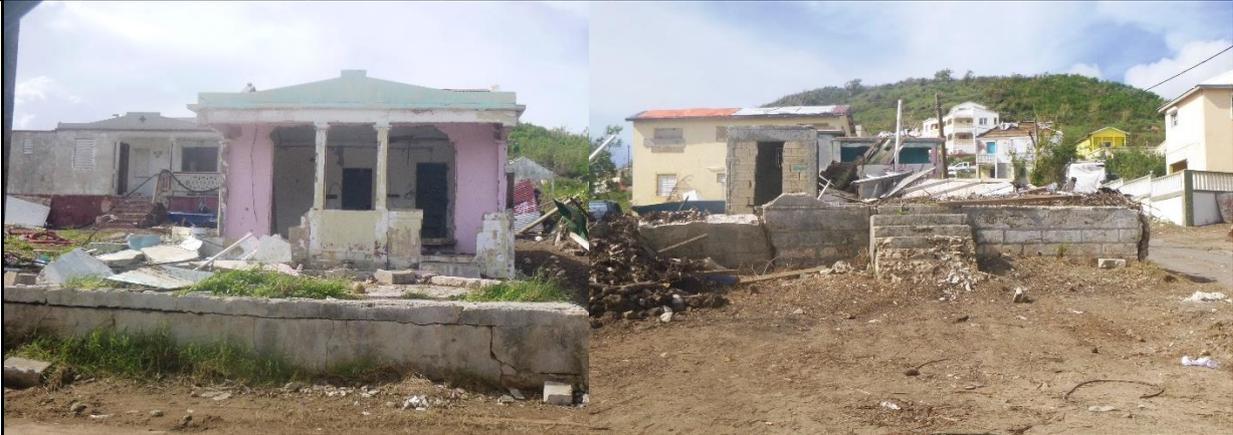
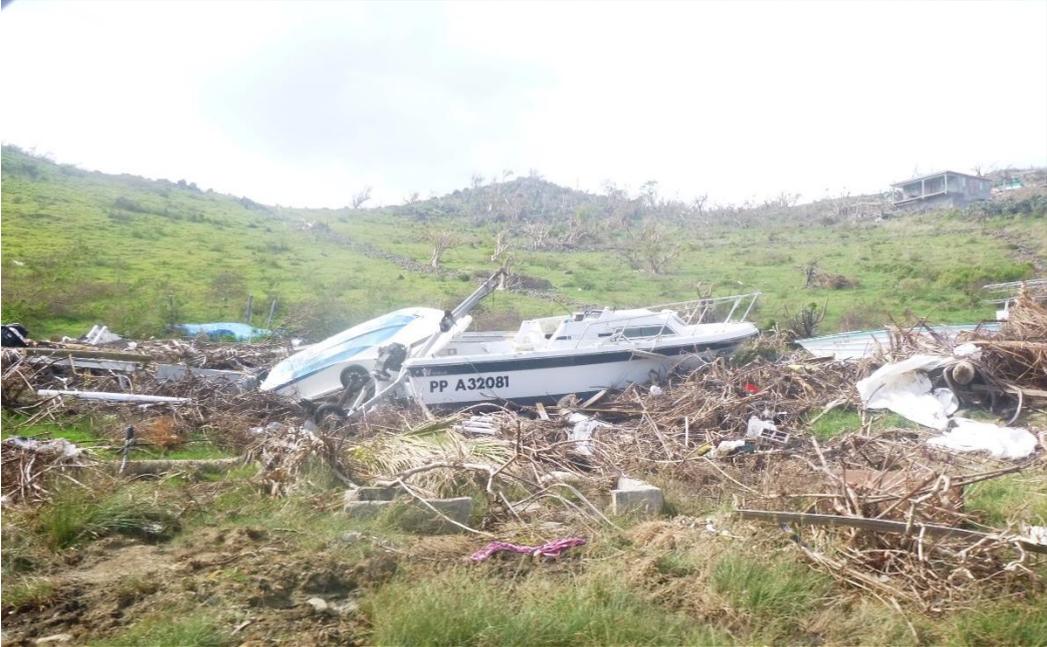
<b>Observations et description des désordres</b> Pas d'érosion constatée. La submersion semble avoir été très importante également. Les maisons situées côté « Morne » de la route ont été inondées au RDC malgré leur altitude. Les bateaux échoués donnent un marqueur de l'altitude atteinte par la surcote. Les maisons les moins solides sont en ruine.					
<b>Intensité</b> <i>Erosion</i> <i>Submersion +++</i> <i>Dommages (mer) +++</i>

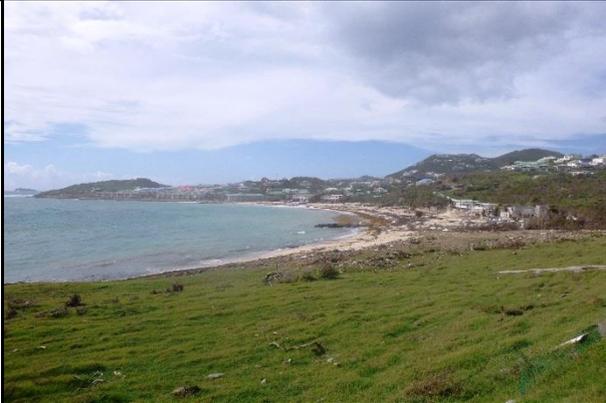
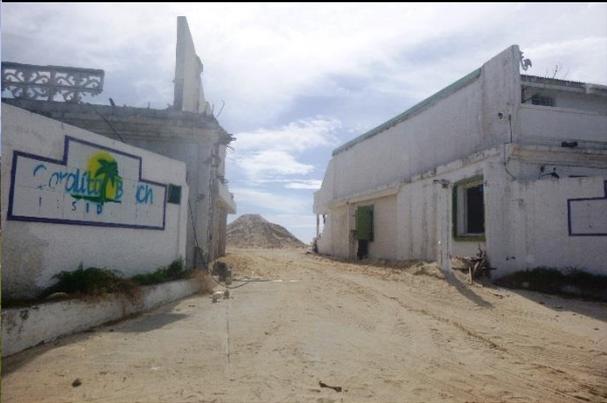
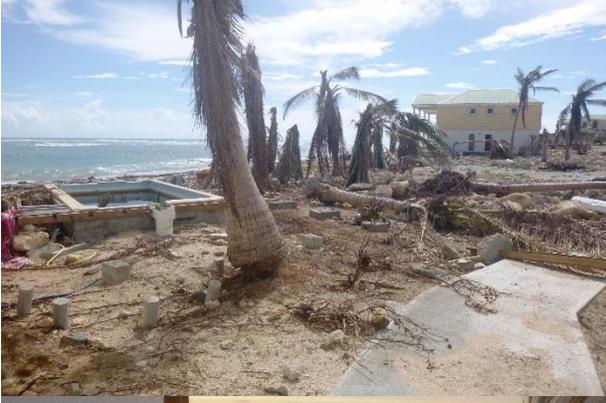
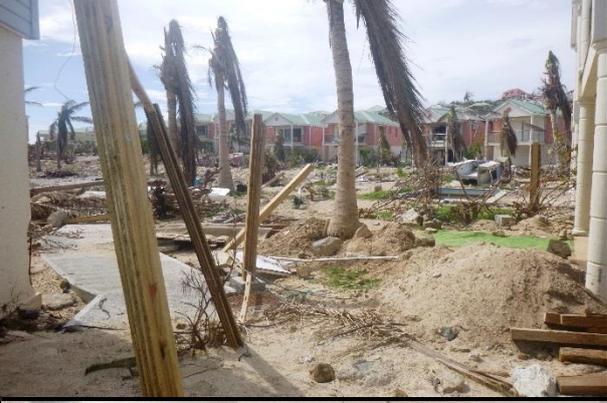
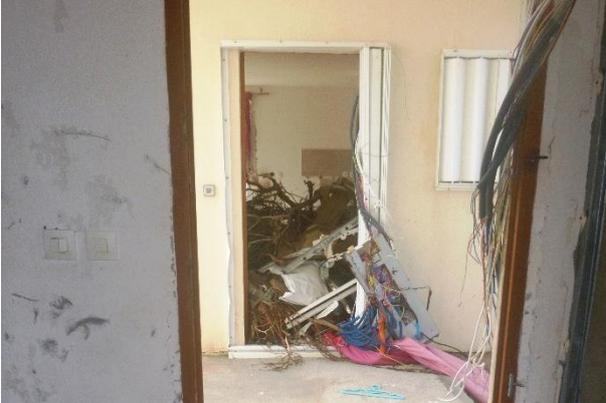
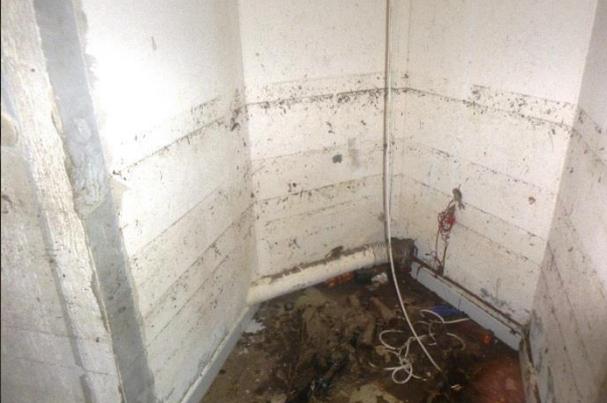
<b>Observations et description des désordres</b>					
<p>Perte d'épaisseur de la plage relativement importante avec les fondations des maisons mise à nues, présence de galets sur une bonne partie sud de la plage et micro-falaises entre 1 et 2 m au Nord.</p> <p>La submersion a été très importante. La mer a traversé la route en arrière de la plage et atteint les maisons de seconde ligne (traces à 1m50 à l'intérieur).</p> <p>Les dégâts sont considérables sur les maisons implantées sur la plage et en arrière de la route.</p>					
<b>Intensité</b>					
<p><i>Erosion ++</i></p> <p><i>Submersion +++</i></p> <p><i>Dommages (mer) +++</i></p>

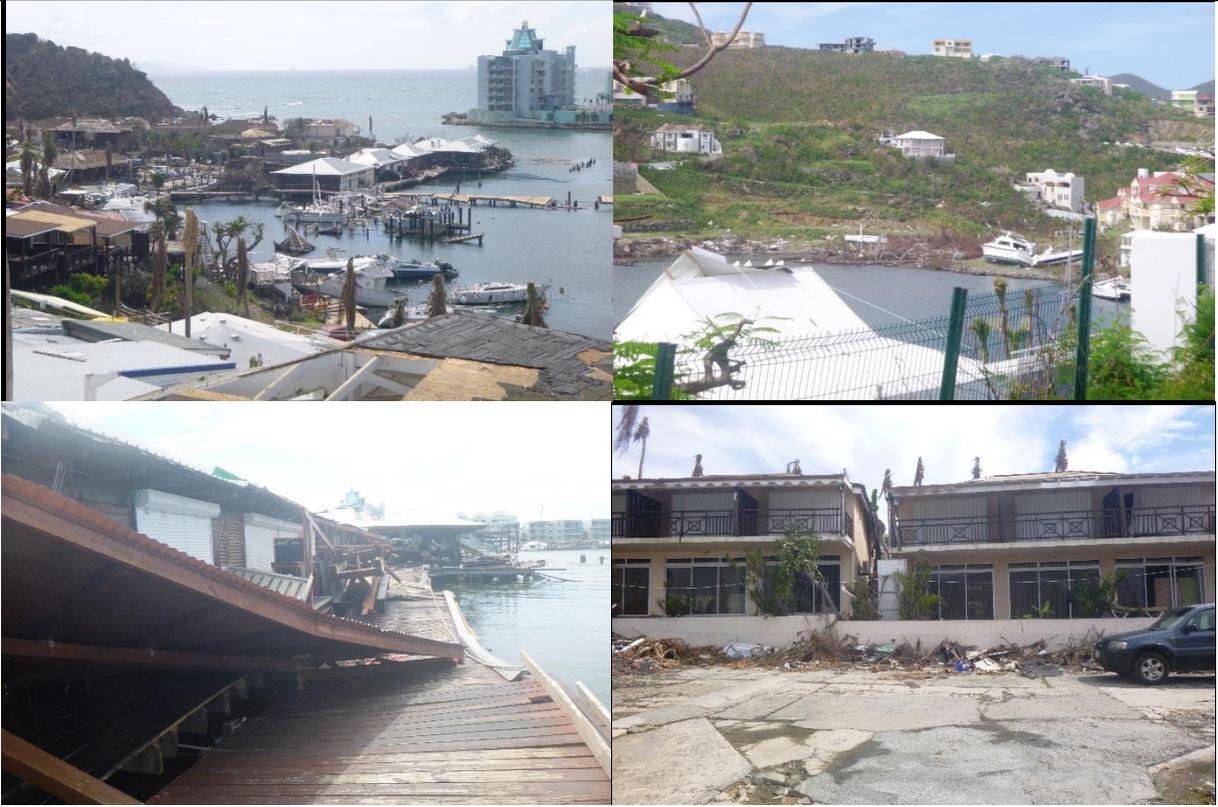
<b>Observations et description des désordres</b> Pas d'érosion visible. Submersion par débordement (surcote) importante avec bateaux échoués sur les versants et lasses de tempêtes au pied des constructions de seconde ligne. Dégâts sur les quais et les bateaux principalement.					
<b>Intensité</b> <i>Erosion</i> <i>Submersion +++</i> <i>Dommmages (mer) ++</i>

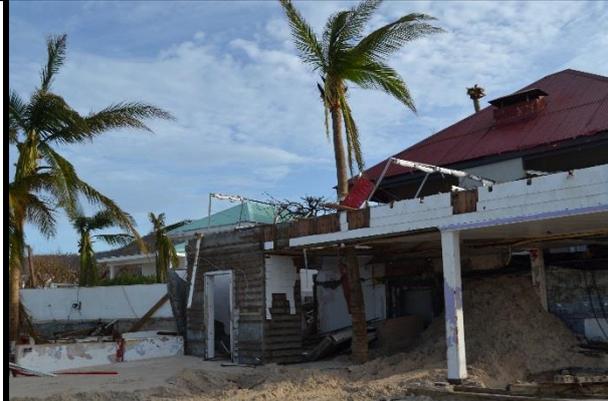
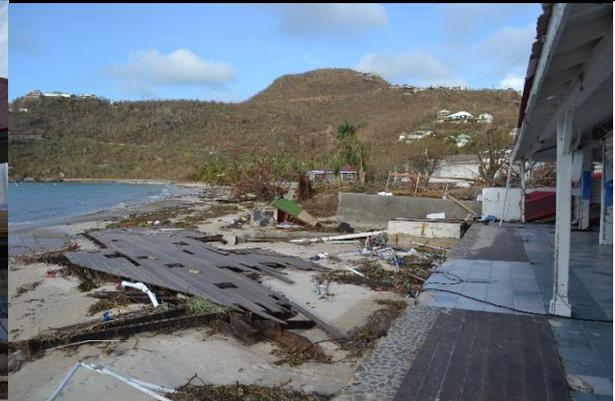
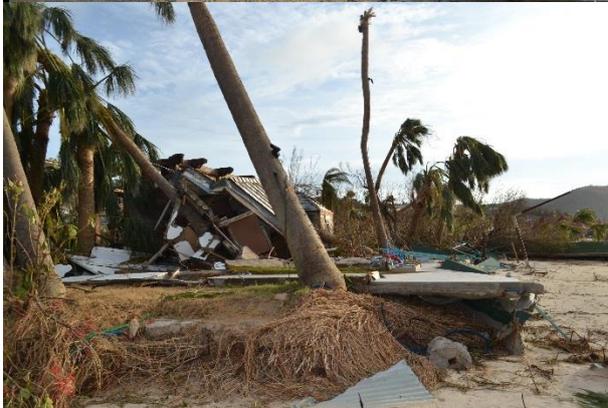
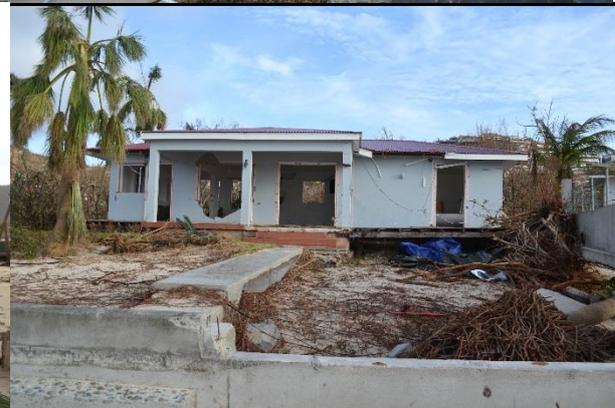
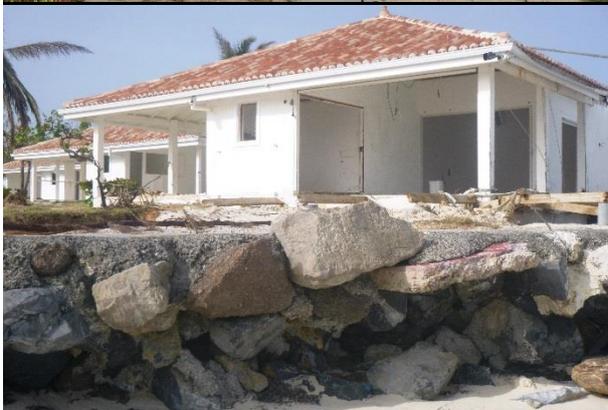
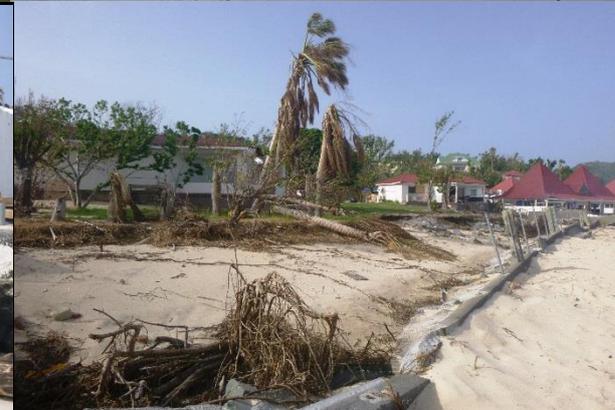
Deux visites effectuées, la première entre Maria et José, le 07 sept ; la seconde 1 mois après. L'érosion n'engendre pas de micro-falaise importante mais recul du trait de côte entre 5 et 10 m.

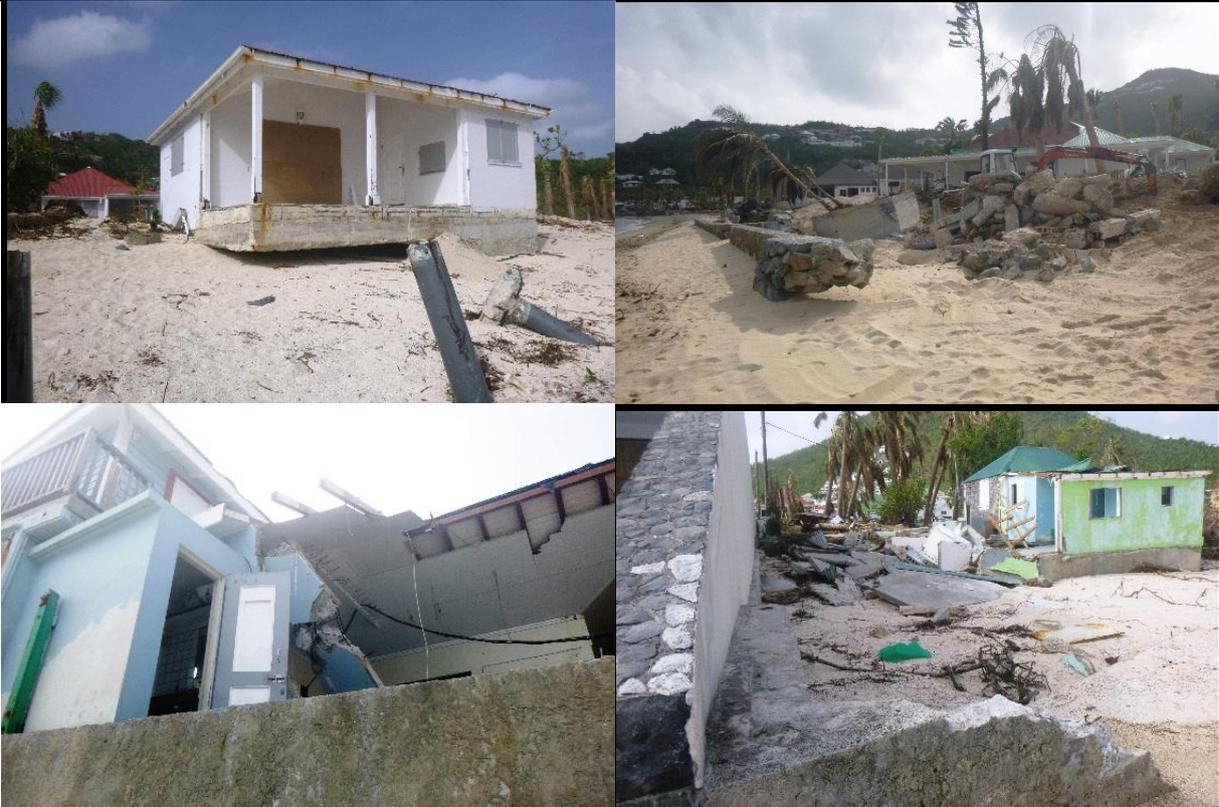
<p><b>Observations et description des désordres</b> Recul du trait de côte entre 5 et 10m avec perte d'épaisseur d'environ 1.5 m. La submersion a atteint les constructions de seconde ligne. Les dommages sont très importants (jusqu'à la ruine) en première ligne et concernent la seconde ligne en arrière de la route.</p>					
<p><b>Intensité</b> <i>Erosion ++</i> <i>Submersion +++</i> <i>Dommages (mer) +++</i></p>

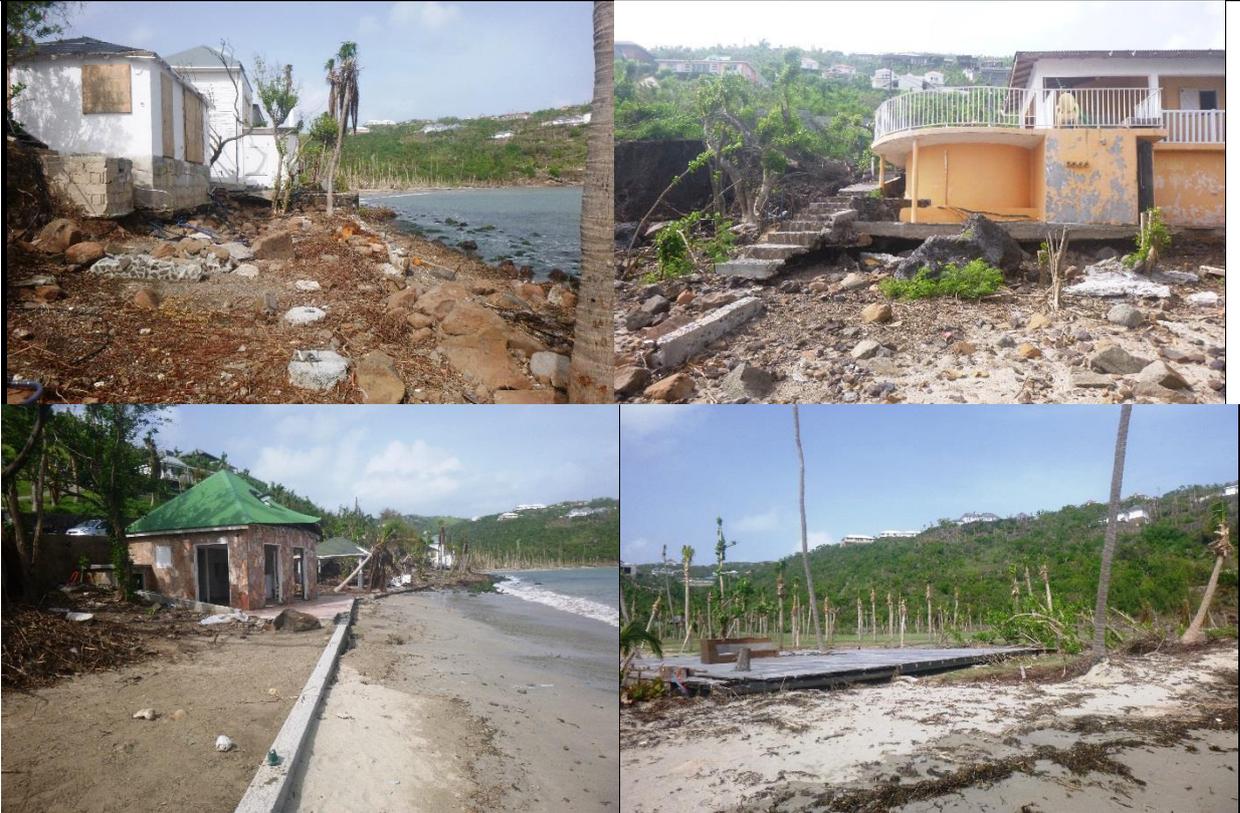
<p><b>Observations et description des désordres</b> Perte de sédiment sur environ 2 m d'épaisseur. La submersion a concerné le RDC des constructions. Dommages limités aux constructions « légères ».</p>					
<p><b>Intensité</b> <i>Erosion ++</i> <i>Submersion ++</i> <i>Dommages (mer) +</i></p>

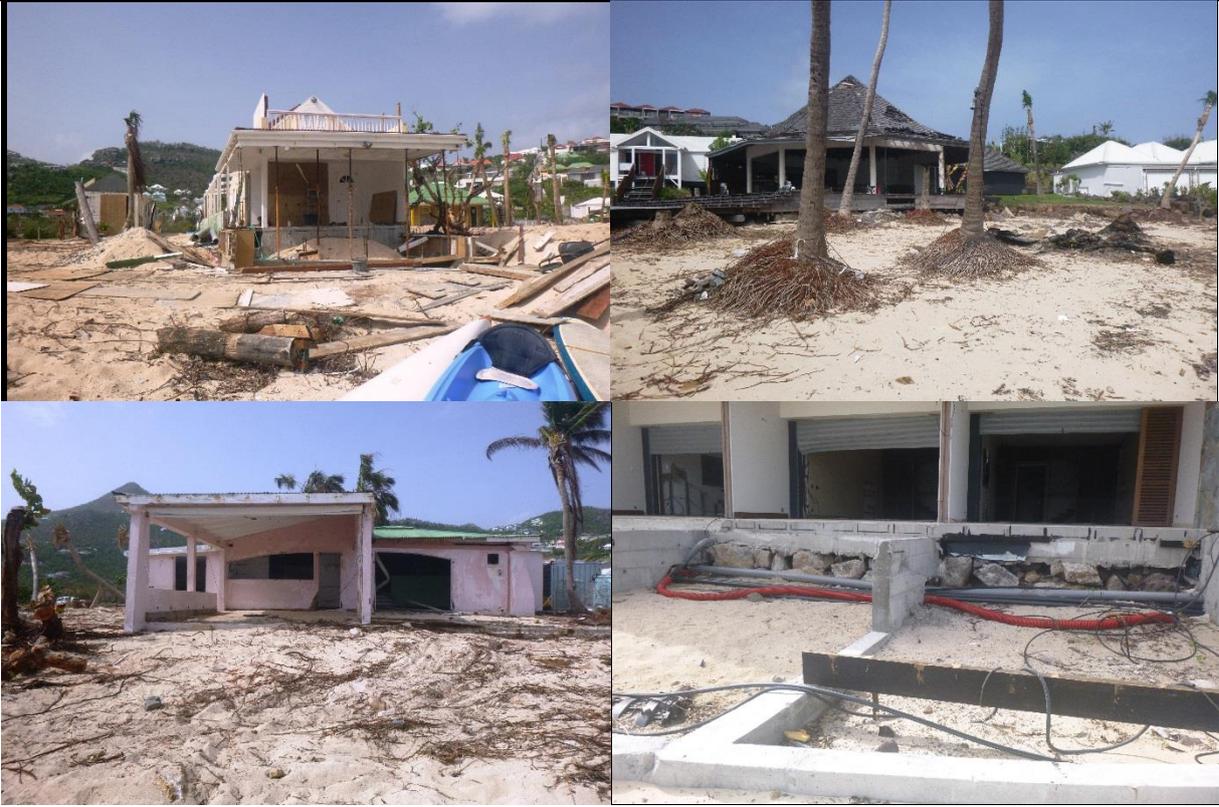
<p><b>Observations et description des désordres</b> Recul du haut de plage entre 5 et 10 m. Submersions traversant la première ligne de construction et atteignant la seconde ligne. Dommages sur l'ensemble du bâti de première ligne.</p>					
<p><b>Intensité</b> <i>Erosion ++</i> <i>Submersion +++</i> <i>Dommages (mer) ++</i></p>

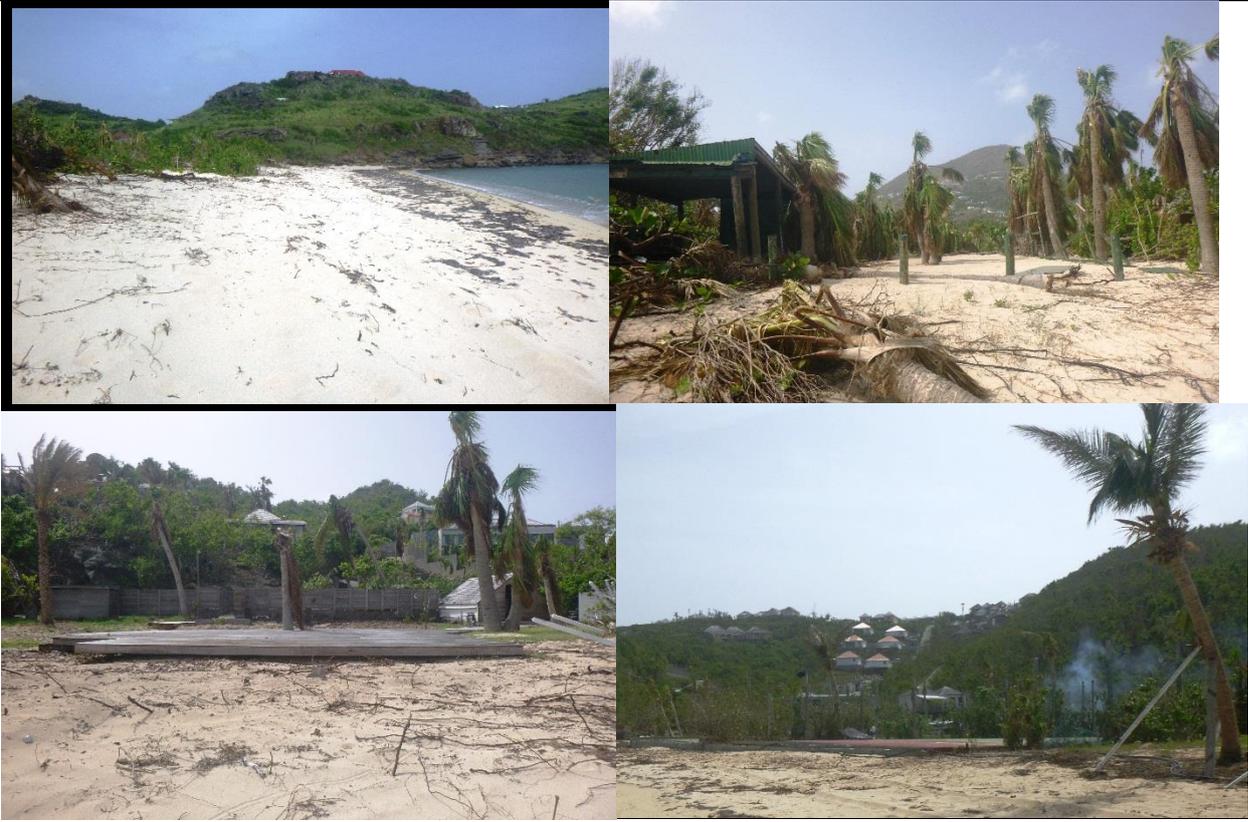
<p><b>Observations et description des désordres</b></p> <p>Plage peu aménagée. Pas de traces évidentes d'érosion. Submersion ayant affecté les habitations en arrière de la plage et de la route.</p> <p>Les dommages sont limités aux aménagements légers de la plage.</p>					
<p><b>Intensité</b></p> <p><i>Erosion</i></p> <p><i>Submersion +</i></p> <p><i>Dommages (mer) +</i></p>

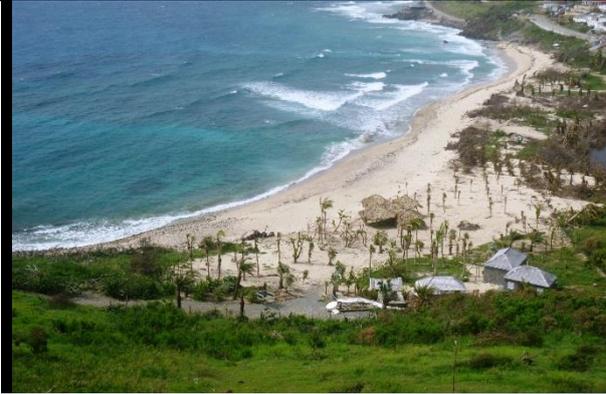
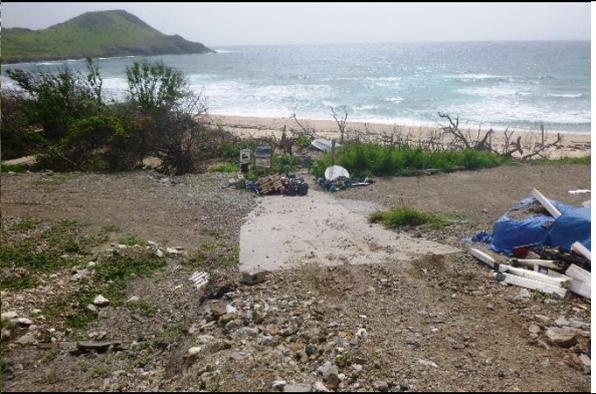
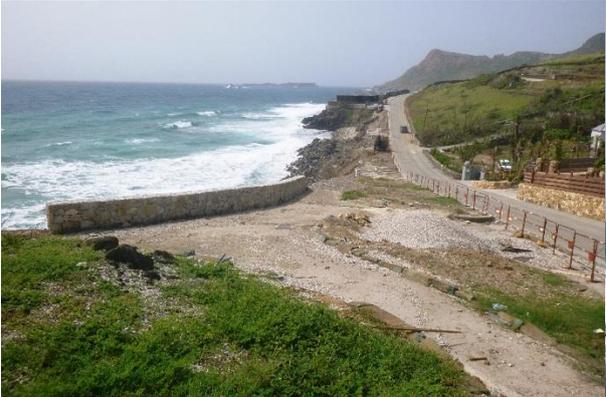
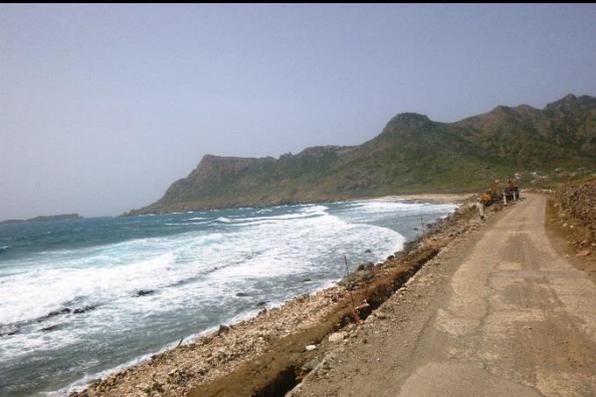
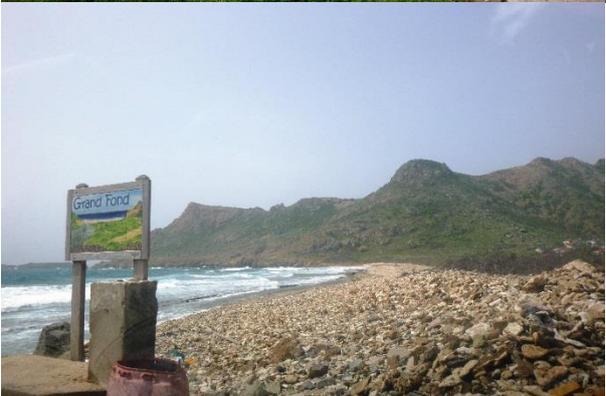
<p><b>Observations et description des désordres</b></p> <p>Baie composée de deux anses reliées par une falaise. L'érosion se manifeste plus sur la falaise et le talus, sur lesquels est implantée la route, que sur les plages proprement dites. La submersion a pu être importante sur les plages mais avec peu de marqueurs en raison du peu d'aménagements. Les installations de l'hôtel de l'Anse Toiny et les aménagements routiers (mur, parkings) ont subi des dommages.</p>					
<p><b>Intensité</b></p> <p><i>Erosion +</i> <i>Submersion +</i> <i>Dommages (mer) +</i></p>

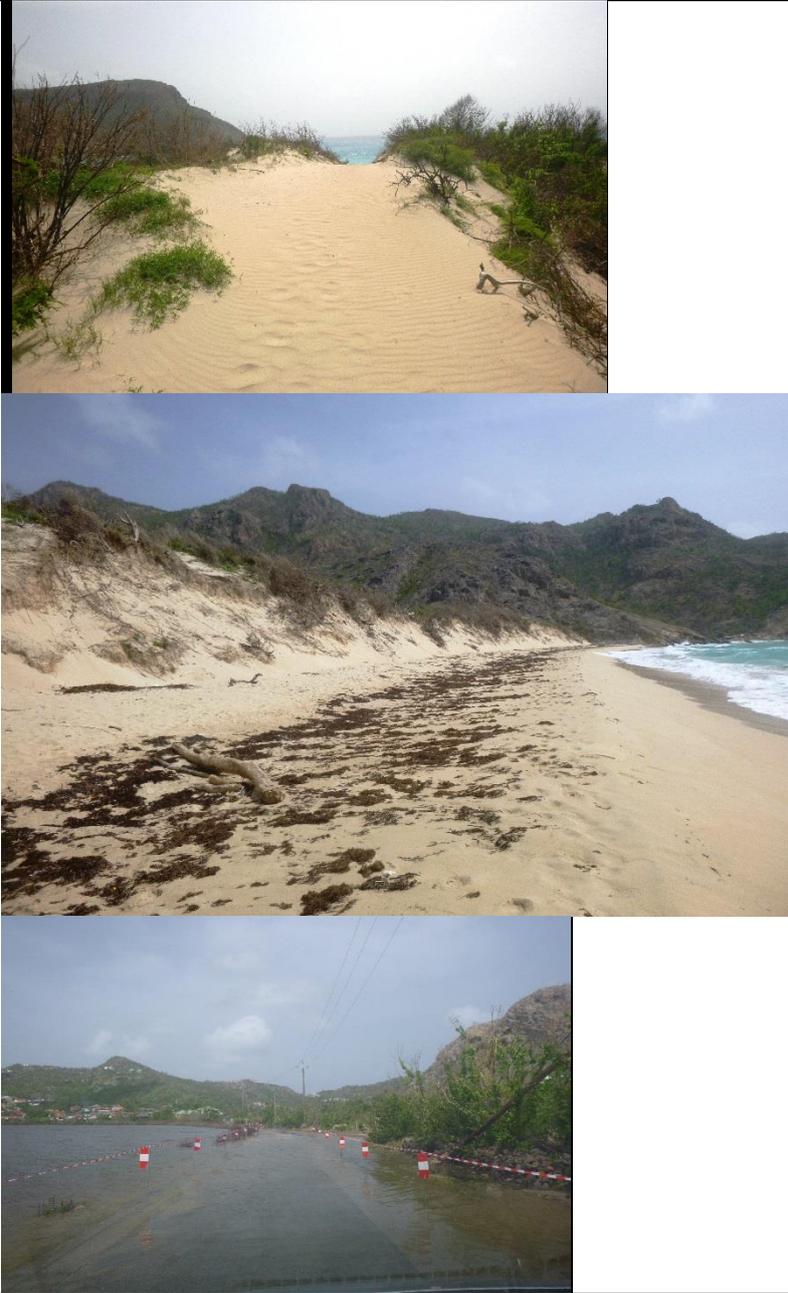
<p><b>Observations et description des désordres</b></p> <p>Plage bordée d'une haute dune. L'érosion semble avoir affecté uniquement la dune avec un front d'érosion &gt; à 2 m de hauteur.</p> <p>La mer n'a pas franchi le cordon dunaire. Des inondations sont constatées à proximité de la lagune mais sans lien vraisemblable avec la mer.</p> <p>Pas de dommages sur ce secteur côtier.</p>					
<p><b>Intensité</b></p> <p><i>Erosion ++</i></p> <p><i>Submersion</i></p> <p><i>Dommages (mer)</i></p>

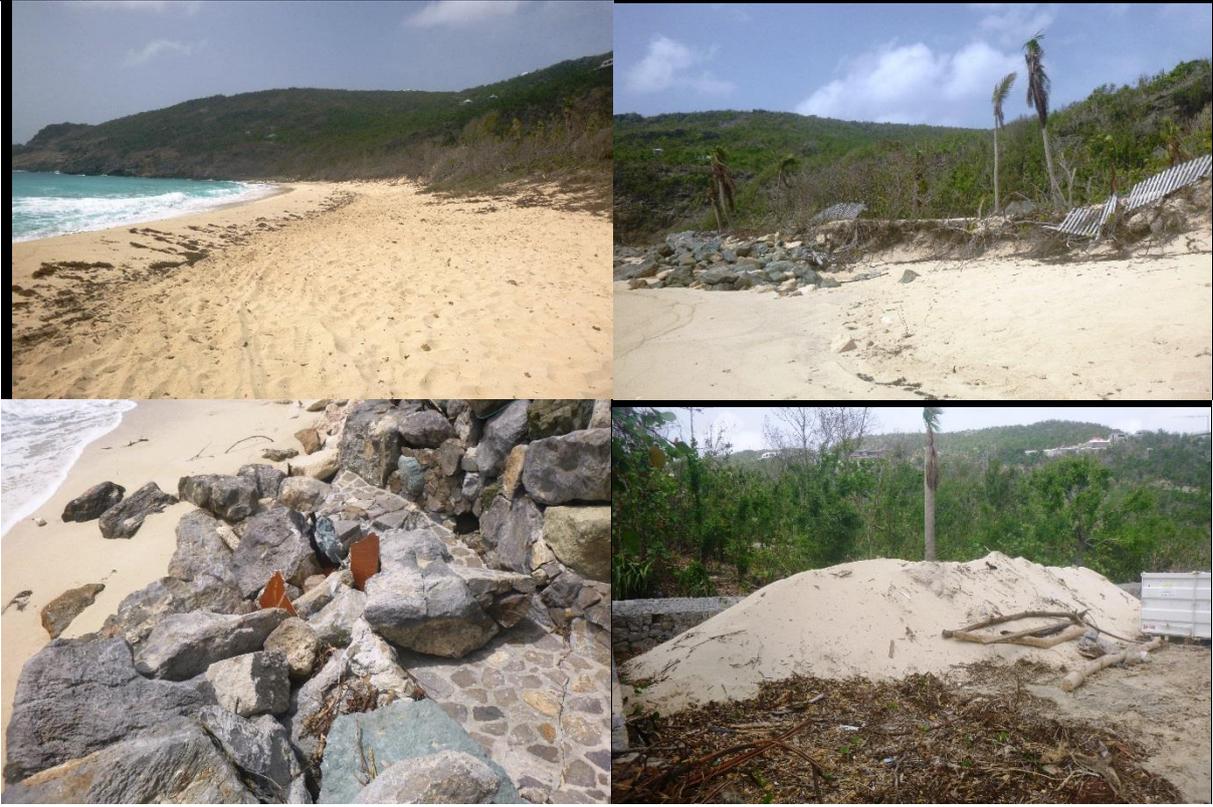
<p><b>Observations et description des désordres</b></p> <p>Plage bordée d'une dune. Erosion dans la partie ouest de la plage avec des micro-falaises &gt; 2 m. La submersion a atteint le parking en arrière de la plage en empruntant le seul secteur de basse altitude du site (accès à la plage). Dommages légers sur les aménagements légers de l'hôtel situé en arrière de la dune.</p>					
<p><b>Intensité</b></p> <p><i>Erosion ++</i> <i>Submersion +</i> <i>Dommages (mer) +</i></p>

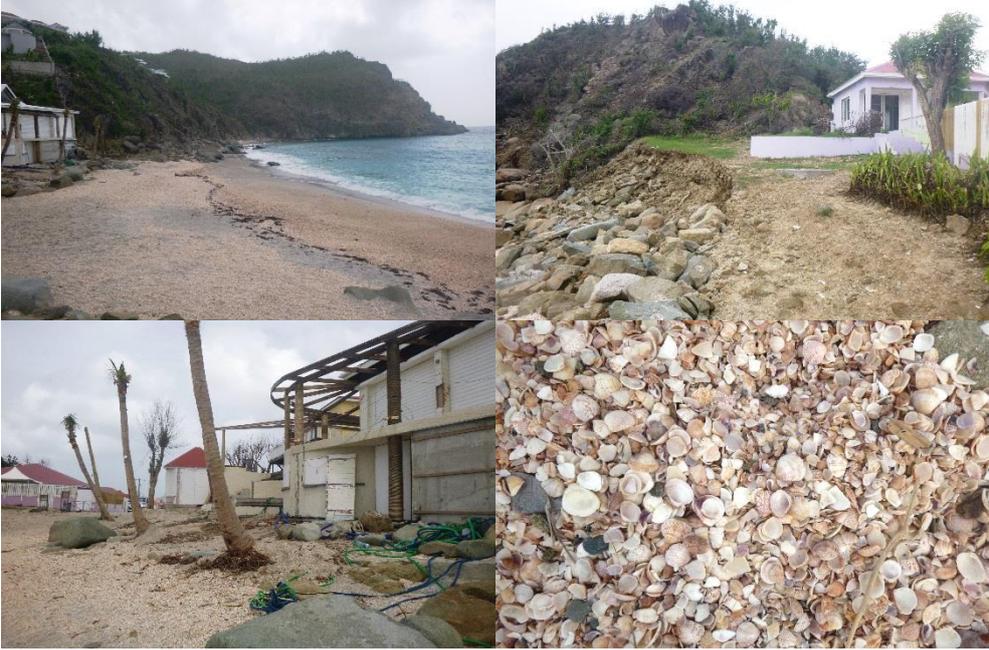
<p><b>Observations et description des désordres</b></p> <p>Faible érosion apparente de la plage. Front d'érosion sur les formations meubles des falaises adjacentes sans qu'il soit possible de dire avec certitude si cela est imputable à IRMA.</p> <p>La cote de submersion semble avoir atteint 1 m environ.</p> <p>Les dégâts liés à la mer semblent limités.</p>					
<p><b>Intensité</b></p> <p><i>Erosion +</i></p> <p><i>Submersion +</i></p> <p><i>Dommages (mer) +</i></p>

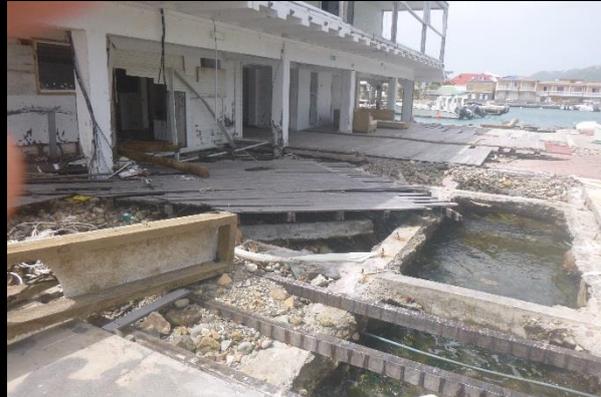
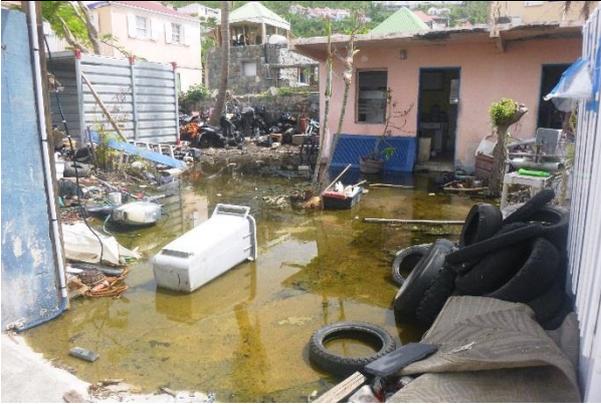
<b>Observations et description des désordres</b>					
<p>Pas de sédiments donc pas d'érosion. La submersion a atteint les habitations de deuxième ligne, la hauteur d'eau semble d'avoir été d'environ 1.2 m en première ligne et des vagues ont été présentes comme en témoignent les dommages sur le bâti de première ligne et de deuxième ligne.</p>					
<b>Intensité</b>					
<p><i>Erosion</i> <i>Submersion +++</i> <i>Domages (mer) ++</i></p>

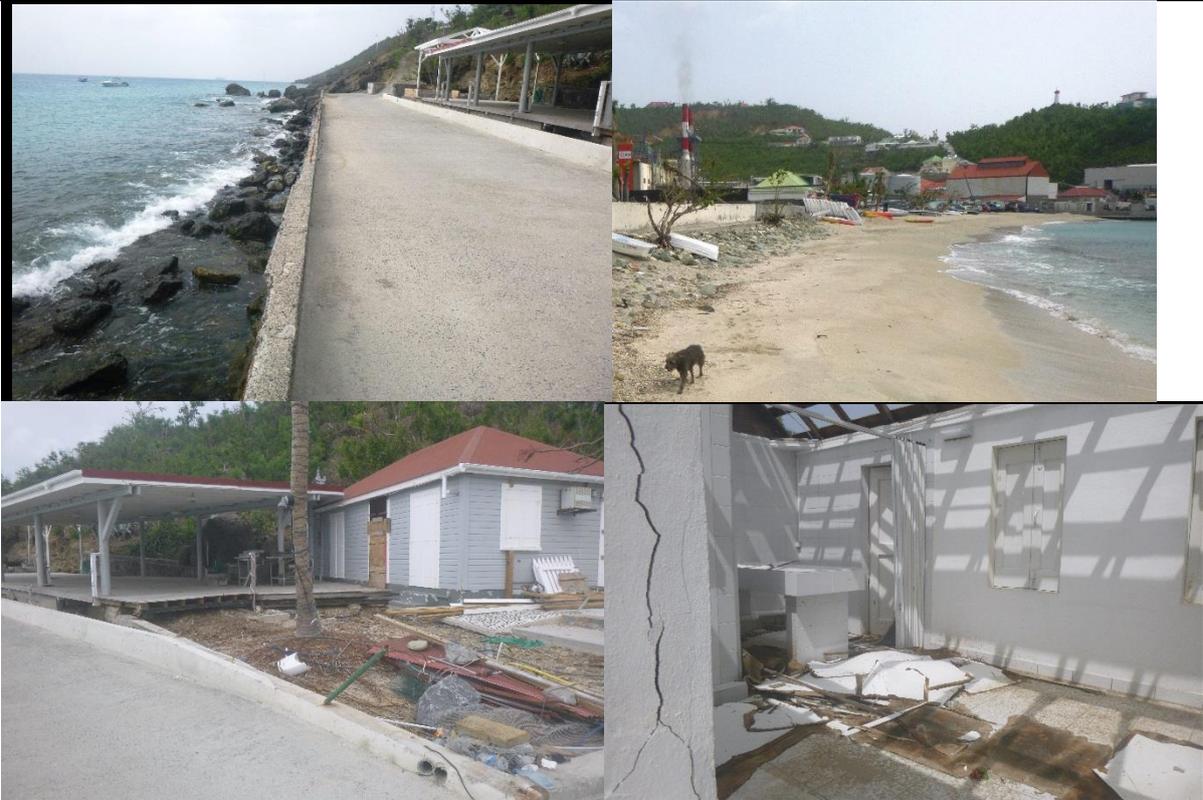
<b>Observations et description des désordres</b> L'érosion n'est pas clairement visible, y compris sur la partie sableuse de l'anse. En revanche la submersion a atteint le cimetière en arrière de la route et du mur (hauteur d'eau d'environ 1m20 = mi-hauteur de porte). Les dommages concernent les constructions de première ligne (restaurant, maison du cimetière)					
<b>Intensité</b> <i>Erosion</i> <i>Submersion ++</i> <i>Dommages (mer) +</i>

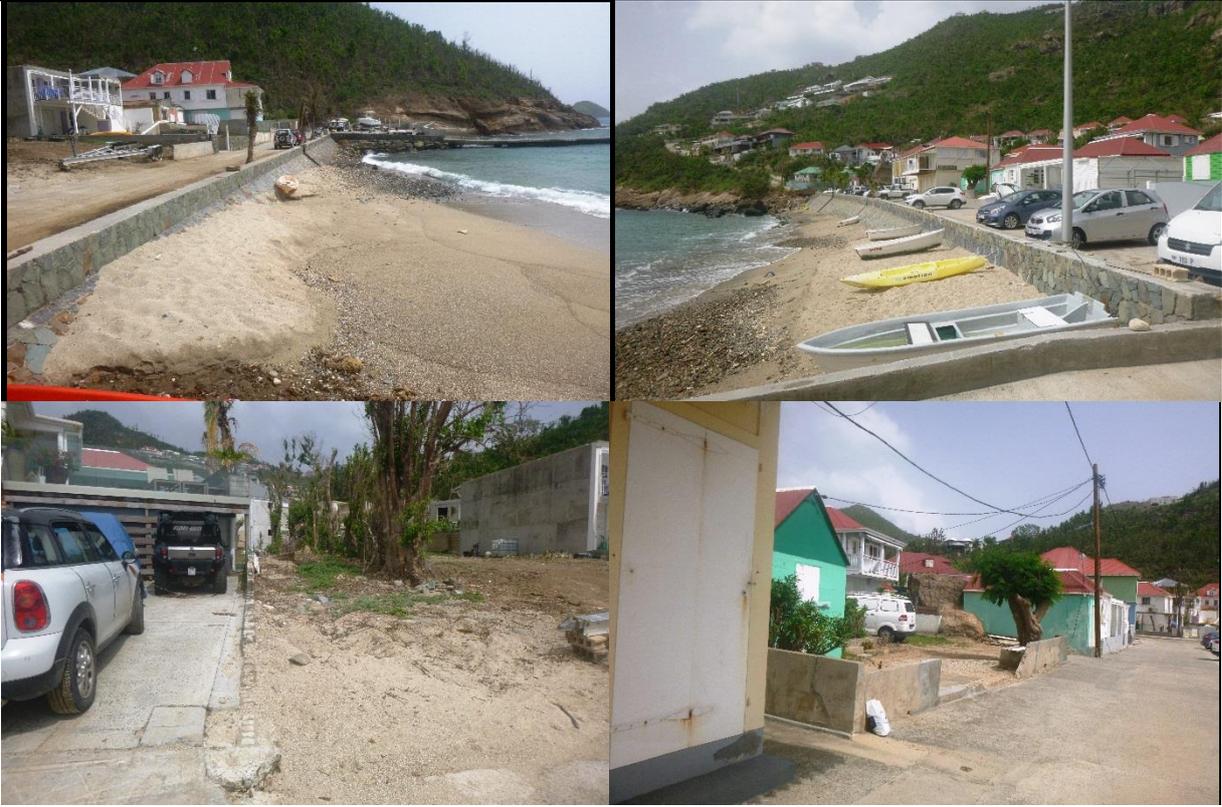
<p><b>Observations et description des désordres</b> Pas d'érosion visible sur le corps sableux. La submersion semble avoir atteint les habitations de première ligne avec une hauteur d'eau d'environ 1 m. Des dommages sont visibles sur les murs et devantures des habitations.</p>					
<p><b>Intensité</b> <i>Erosion</i> <i>Submersion +</i> <i>Dommages (mer) +</i></p>

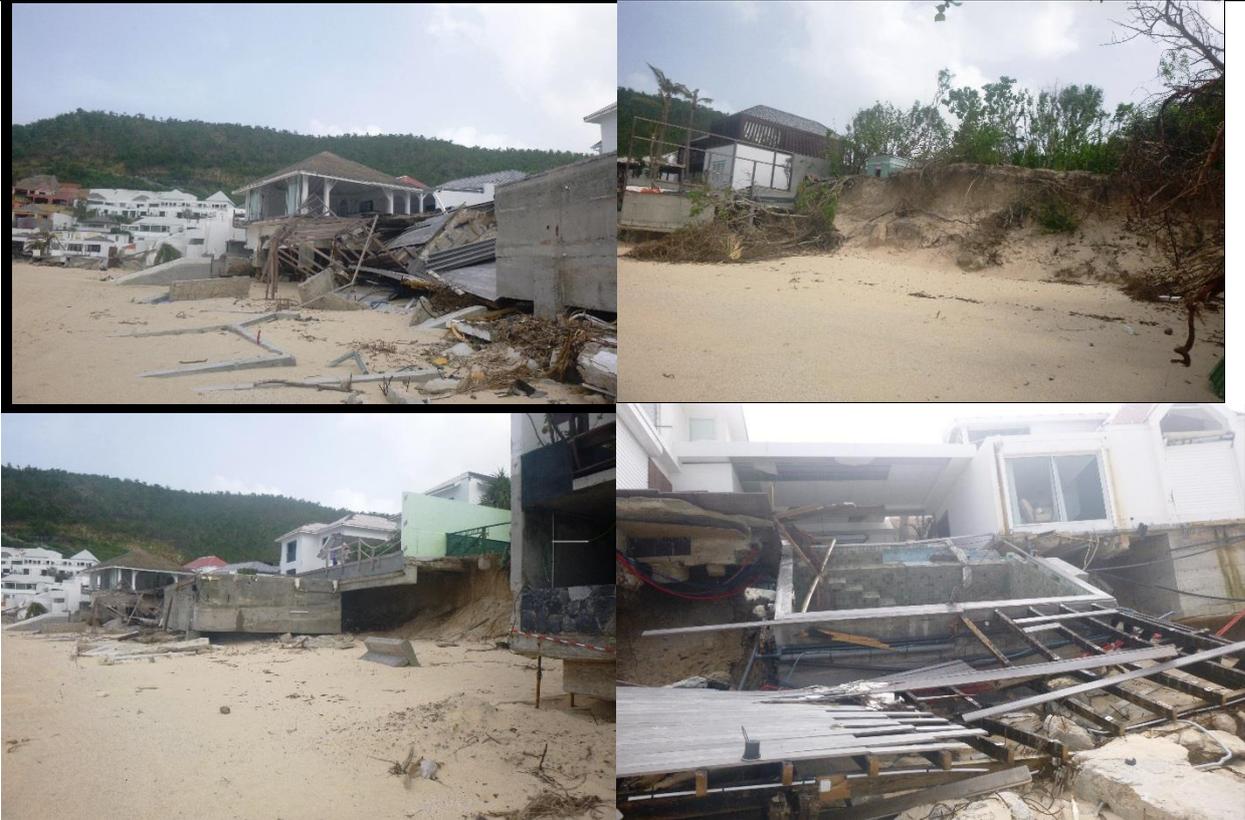
<p><b>Observations et description des désordres</b> Erosion record avec des falaises de sable de plus de 3 m. La submersion a traversé les habitations les plus basses. Les dommages concernent surtout les terrasses et jardins des habitations ainsi que leurs fondations avec un basculement de tout ou partie à cause de l'affouillement.</p>					
<p><b>Intensité</b> <i>Erosion +++</i> <i>Submersion +</i> <i>Domages (mer) +++</i></p>
