# Impacts du cyclone IRMA sur le littoral des « Iles du Nord » à Saint-Martin et Saint-Barthélemy

Rapport final

BRGM/RP-67291-FR

Octobre 2017

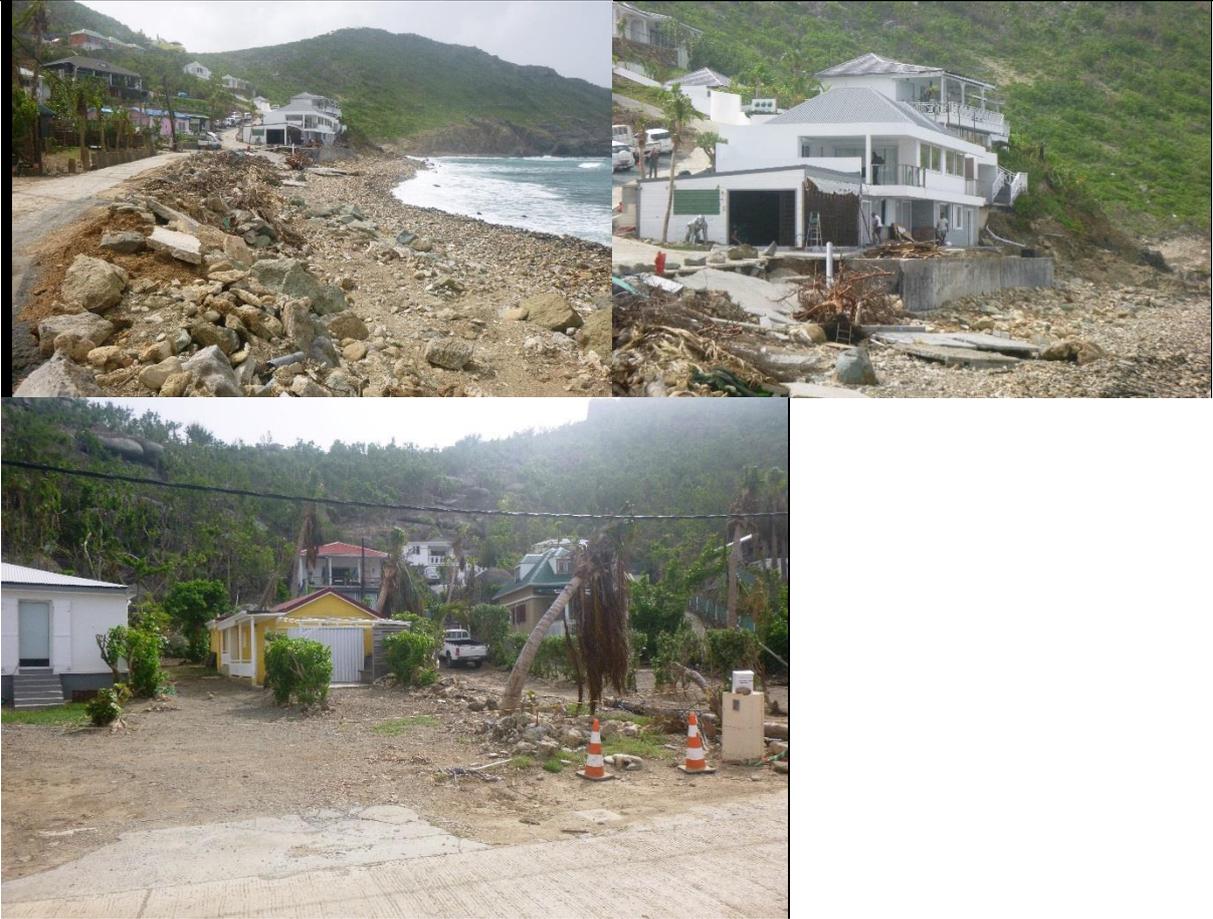
<p><b>Observations et description des désordres</b></p> <p>Pas d'érosion apparente en dehors du talus sur lequel est adossé la route. La submersion a atteint le RDC des maisons de première ligne. Les dommages semblent concerner essentiellement la maison située sur la plage.</p>					
<p><b>Intensité</b></p> <p><i>Erosion +</i> <i>Submersion ++</i> <i>Dommages (mer) ++</i></p>

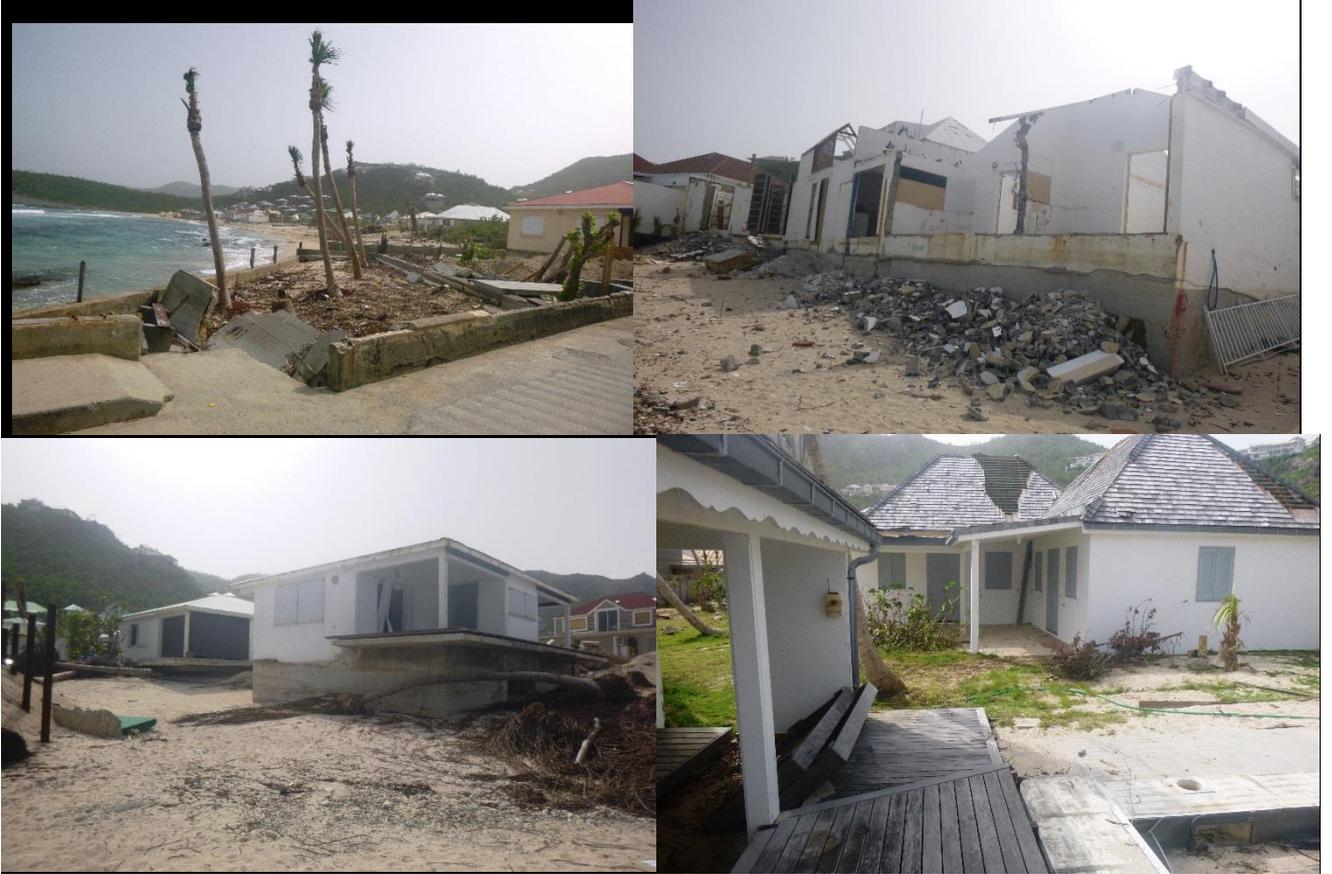
**Observations et description des désordres**

Perte de sable supérieure à 2 m d'épaisseur  
Submersion atteignant les habitations de seconde ligne.  
Dommages allant jusqu'à la ruine en première ligne.
