Rapport d'expertise :

Avis technique sur l'avant-projet de la DDTM2A pour la réhabilitation et l'aménagement du cordon littoral du site « Taravo » (communes de Serra-Di-Ferro et d'Olmetto)

BRGM/RP-68976-FR

2113.21.6766.13.0 Avril 2019

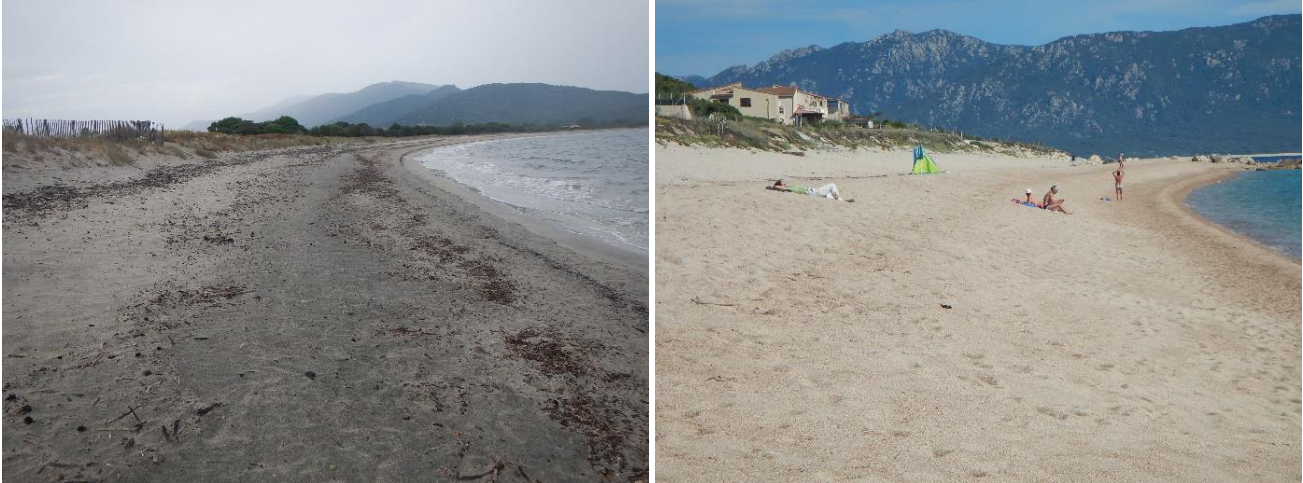
Illustration 3 - Plages de Taravo (à gauche) et de Tenutella (à droite). Vue vers l'est (photos BRGM 25 juin 2018).

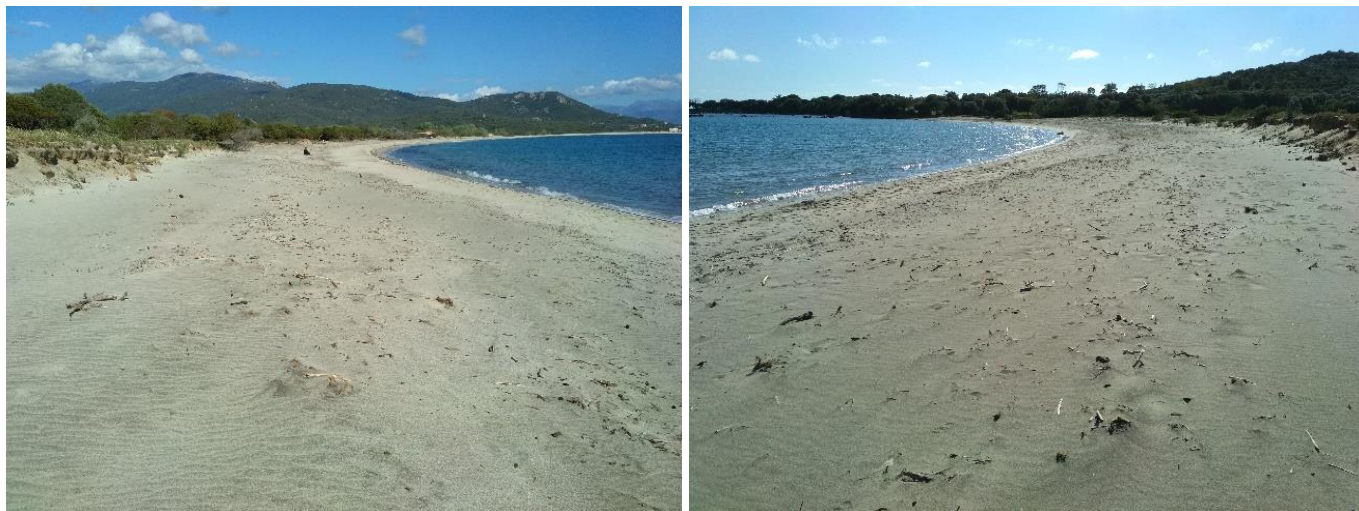
- **une relative stabilité, voire une légère accrétion de l'avant-côte** comme en témoigne la petite berme (centimétrique à décimétrique, Illustration 5) qui s'allonge depuis l'embouchure vers l'est mais qui n'atteint pas l'extrémité est de la plage. Elle semble confirmer un transit transversal à la plage de l'ouest vers l'est conformément à l'orientation de la flèche sableuse de l'embouchure ;

Illustration 5 - Présence d'une petite berme de bas de plage sur la plage de Taravo (vue vers l'est, image de gauche), disparition de la berme à l'extrême ouest de la plage (vue vers l'ouest, image de droite, 30 avril 2019).

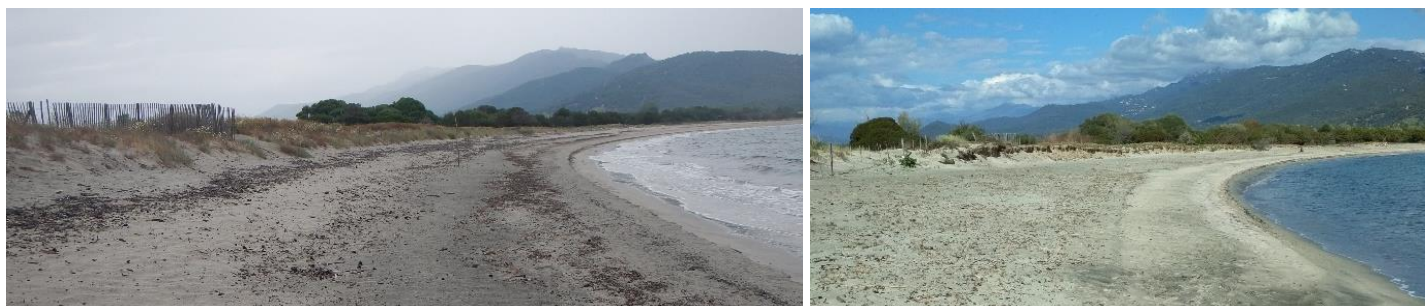
- les stigmates de tempêtes passées comme en témoignent une falaise dunaire et des traces d'anciens franchissements de paquets de mer, probablement générés par la tempête Adrian du 29/10/2018 (Illustration 6 et Illustration 7) ;

Illustration 6 - Comparaison de la plage de Taravo entre le 25 juin 2018 (à gauche) et le 30 avril 2019 (à droite).

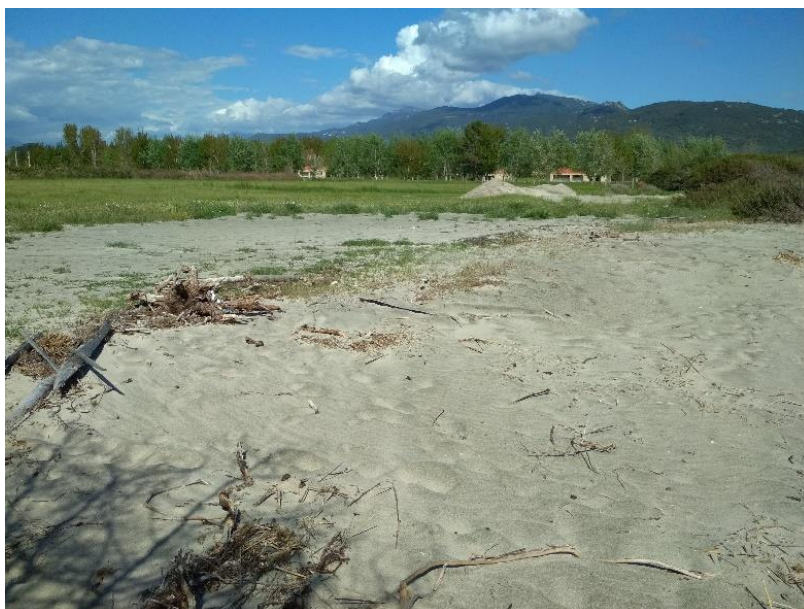
Illustration 7 - Traces de franchissements de paquets de mer avec dépôts de sable en arrière du cordon dunaire.

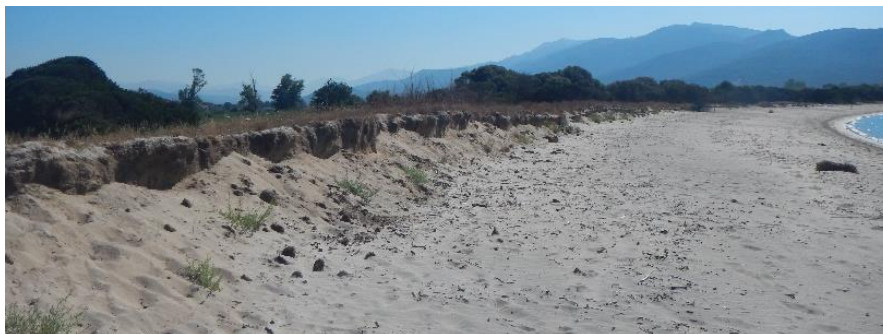
- **une dune qui tend à retrouver un profil d'équilibre** avec la disparition progressive et naturelle de la falaise (Illustration 8). Aucune trace d'érosion éolienne n'est constatée ;

Illustration 8 - Falaise dunaire à l'ouest de la plage de Taravo le 27 juin 2019 (campagne ROL).

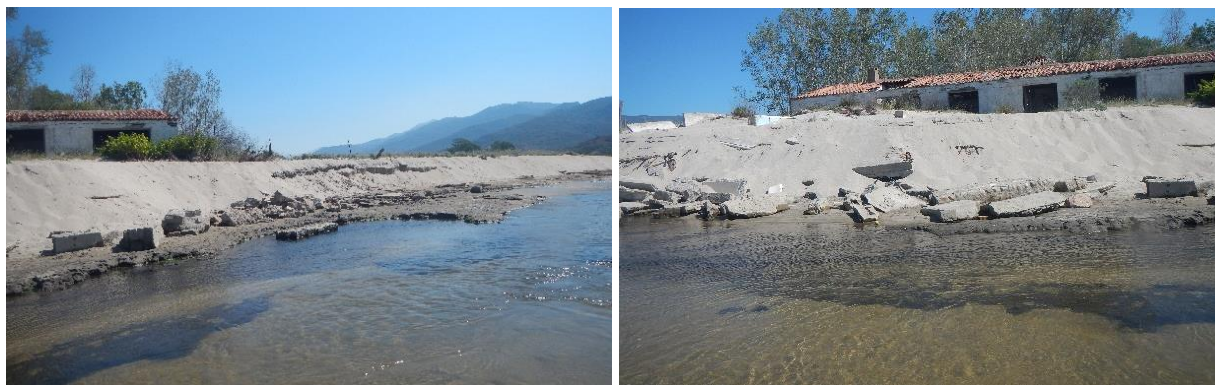
- une embouchure avec une flèche sableuse orientée vers l'ouest induisant une érosion dunaire et la dégradation des bâtiments situés sur la dune (Illustration 9 et Illustration 9).

Illustration 9 - Érosion de la dune au niveau de l'embouchure, dégradation (blocs basculés) des bâtiments abandonnés (27 juin 2019).

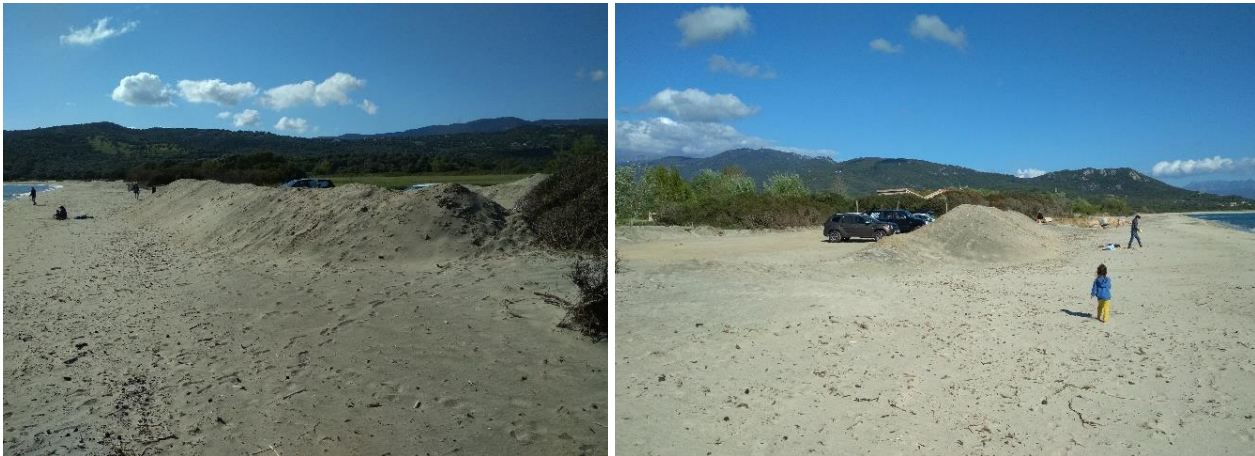
Hormis la présence de ganivelles endommagées par endroit qui témoignent d'anciens aménagements et d'un tas de sable au droit du parking du site de Taravo (Illustration 12), les éventuelles opérations de gestion du site ne sont pas connues (rechargement, reprofilage, végétalisation, etc.).

Illustration 12 - Parking situé sur la dune avec tas de sable en protection contre les franchissements de paquets de mer, vue vers l'ouest à gauche, vue vers l'est à droite (30 avril 2019).

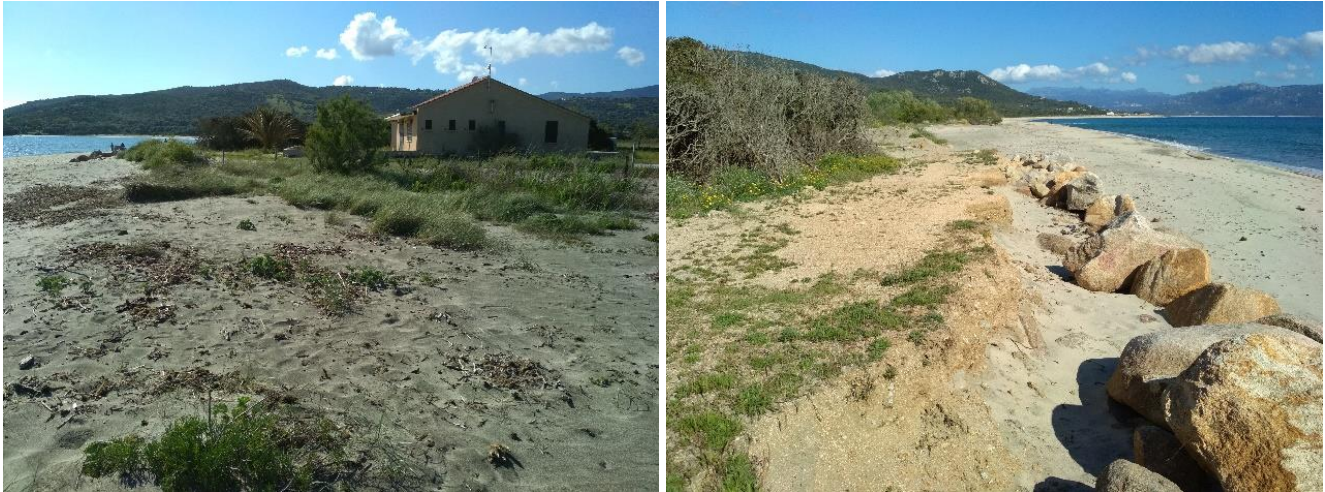
Illustration 13 - Bâtiment du camping situé sur la dune et enrochements dégradés ayant un rôle de protection contre l'érosion marine (30 avril 2019).

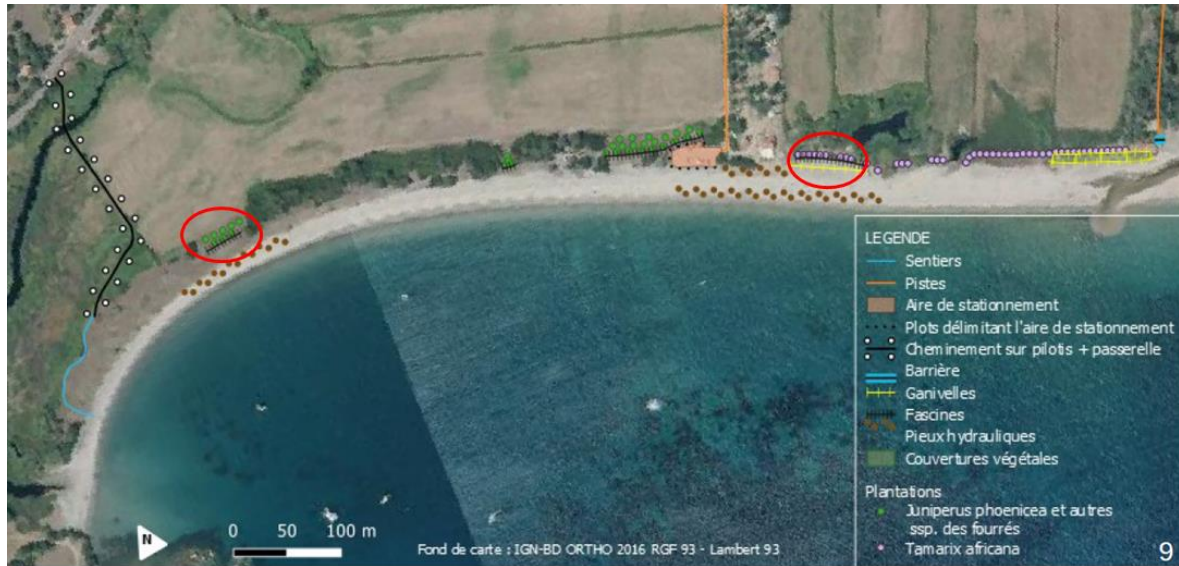
Illustration 14 - Localisation des zones pour lesquelles le suivi géomorphologique du site pourra être intensifié (cercles rouges, d'après la figure 11 du rapport de la DDTM2A).

En complément des suivis géomorphologiques réalisés par le BRGM dans le cadre du ROL, il est recommandé d'intensifier les suivis sur le site selon un protocole approprié (observations post-tempête notamment, levés d'indicateurs géomorphologiques, prises de vue). Le réaménagement du cordon dunaire au niveau des zones situées en arrière des emplacements prévus pour les pieux hydrauliques pourront faire l'objet d'une attention particulière et de suivis spécifiques afin de vérifier si les actions mises en œuvre sont suffisantes ou s'il est nécessaire de les compléter (Illustration 14).

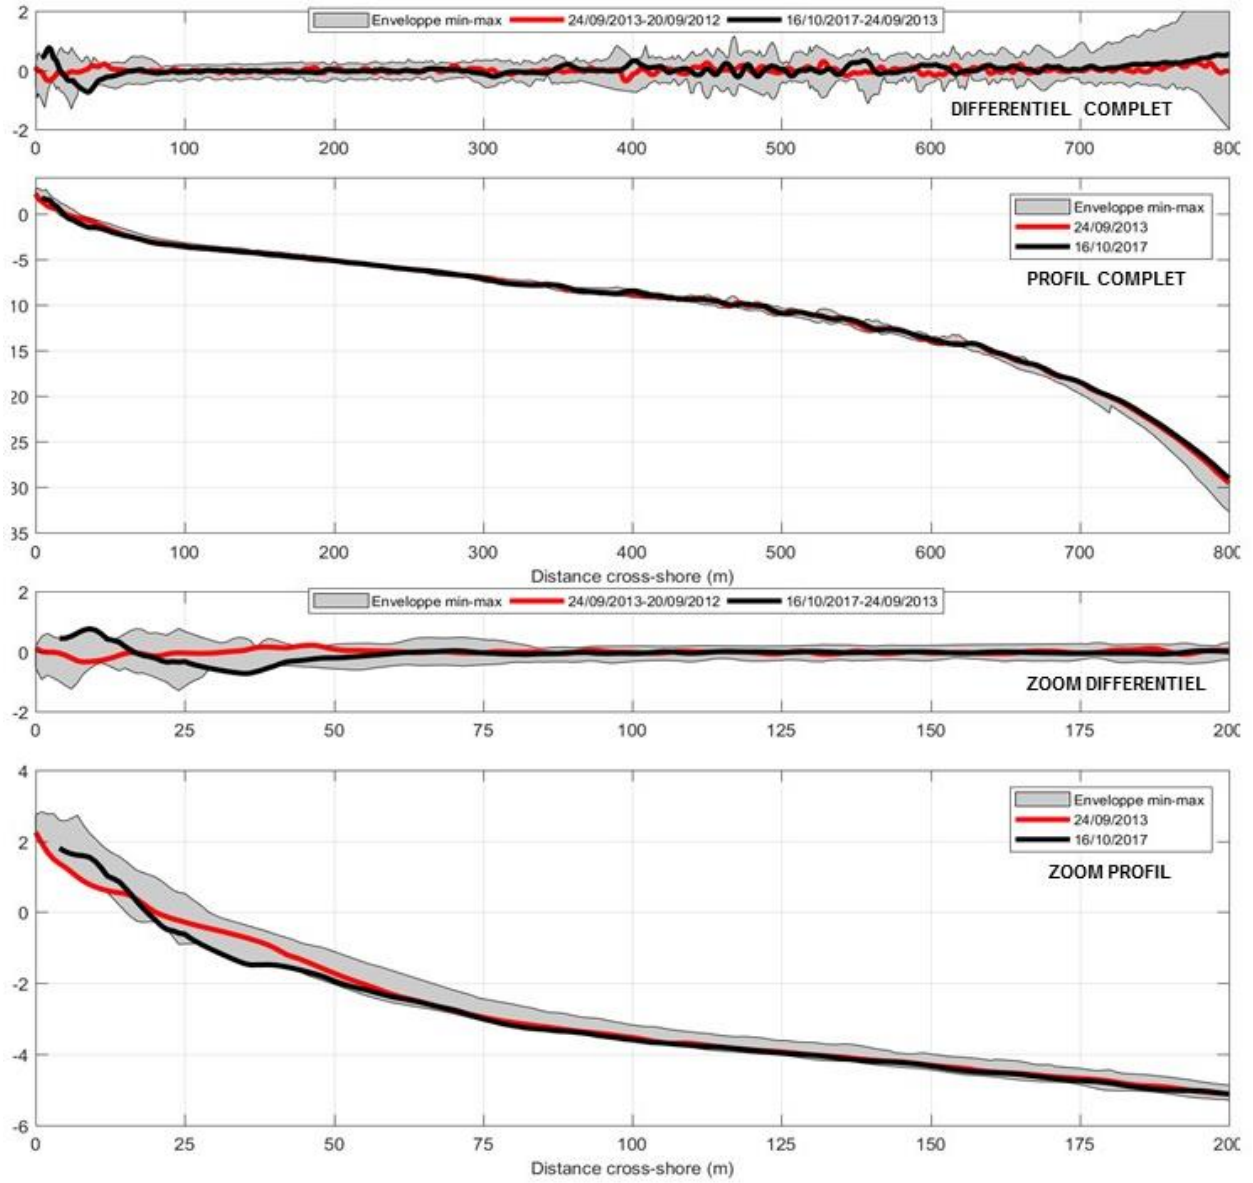
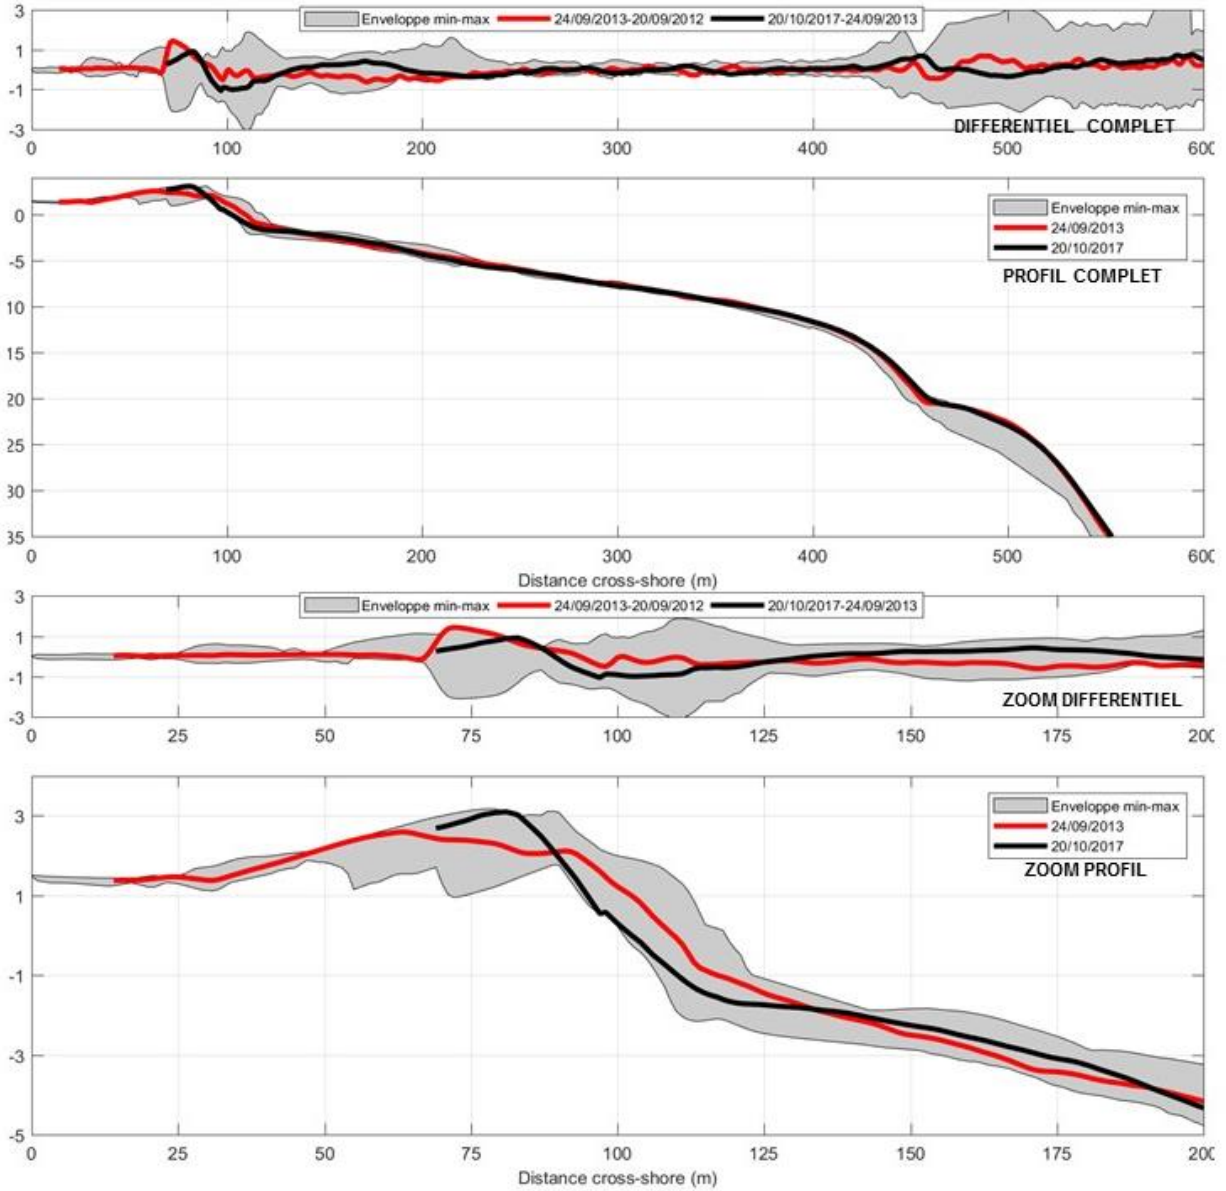
Profils topo-bathymétriques suivis dans le cadre du ROL

L'analyse des 2 profils de plage suivis (présentés en Annexe) met en évidence la grande variabilité de l'évolution géomorphologique des deux plages, en particulier celle de Tenutella. De ce fait, des données complémentaires de plus haute résolution seraient nécessaires afin de vérifier le transport cross-shore de sédiment et l'éventuelle perte de sable vers le large.
