# Réseau d'Observation du Littoral de Corse – Compte rendu de la campagne 2022

Rapport Final

BRGM/RP- 71926 -FR

Version 1 du 25 novembre 2022

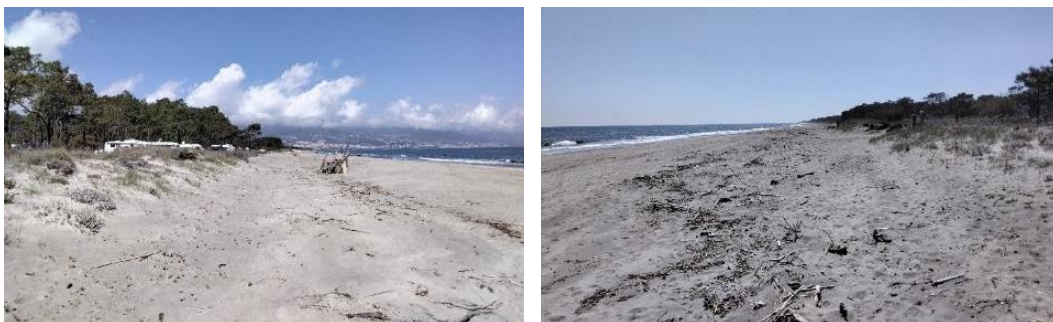
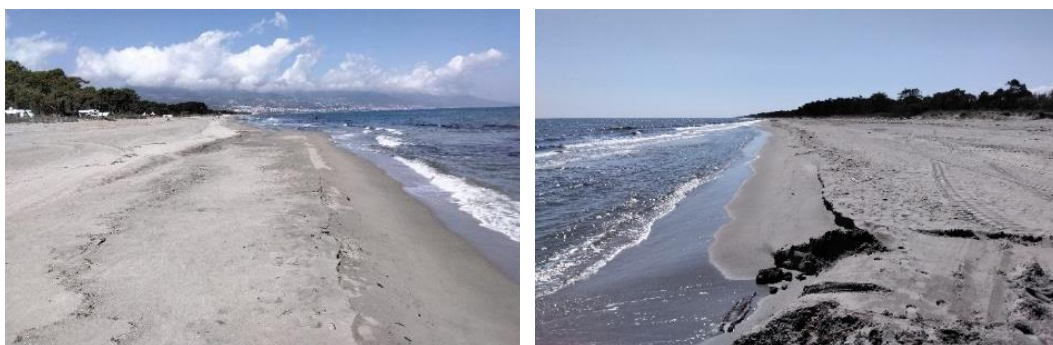
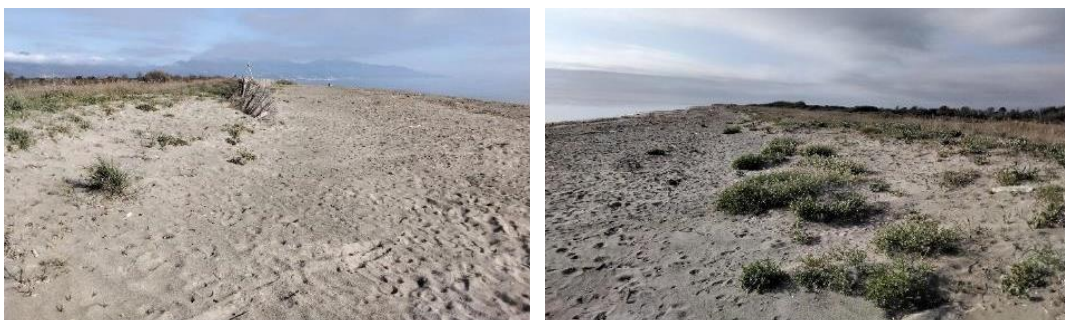
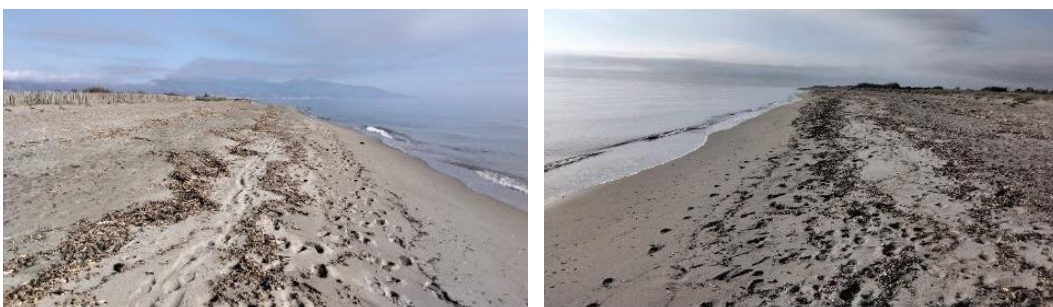
- alternance de zones en avancée (Figure 5.b et Figure 6) et de zones en recul (Figure 7) au niveau du trait de côte bas ;
- le trait de côte haut ne présente pas de rupture de pente très marquée (pas de falaise d'érosion) (Figure 5 a & c) avec cependant, localement, des traces d'érosion en pied de dune (Figure 7) ;

**a)** *Trait de côte haut au niveau du profil Nord, vue vers le nord à gauche et vue vers le sud à droite.*

**b)** *Trait de côte bas au niveau du profil Nord, vue vers le nord à gauche et vue vers le sud à droite.*

**c)** *Trait de côte haut au niveau du profil Sud, vue vers le nord à gauche et vue vers le sud à droite.*

**d)** *Trait de côte bas au niveau du profil Sud, vue vers le nord à gauche et vue vers le sud à droite.*

*Figure 5 : Site du Lido de la Marana ; trait de côte haut (a & c) et trait de côte bas (b & d) au niveau des profils (BRGM, 26-27 mai 2022).*

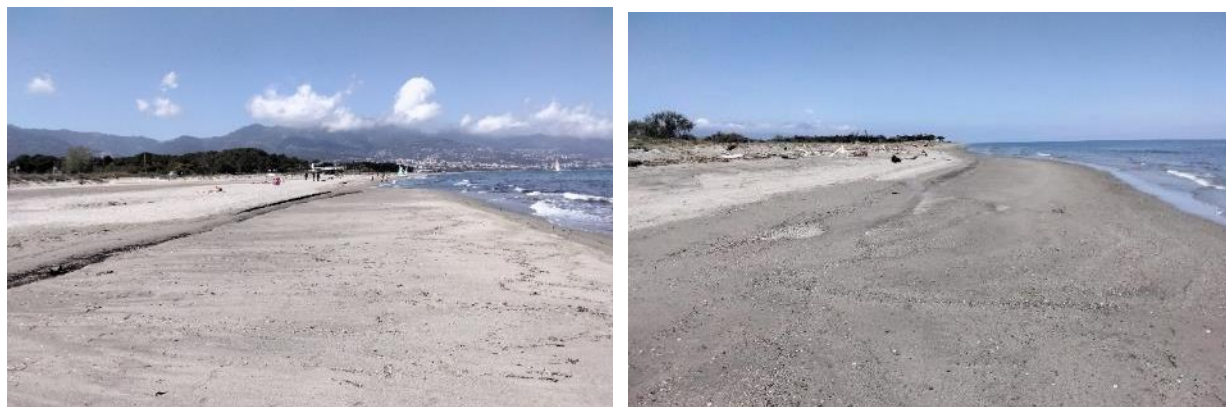
Figure 6 : Site du Lido de la Marana, exemple de zones présentant une avancée au niveau du trait de côte bas ; dans la partie nord du site à gauche et dans la partie sud du site à droite (BRGM, 26-27 mai 2022).

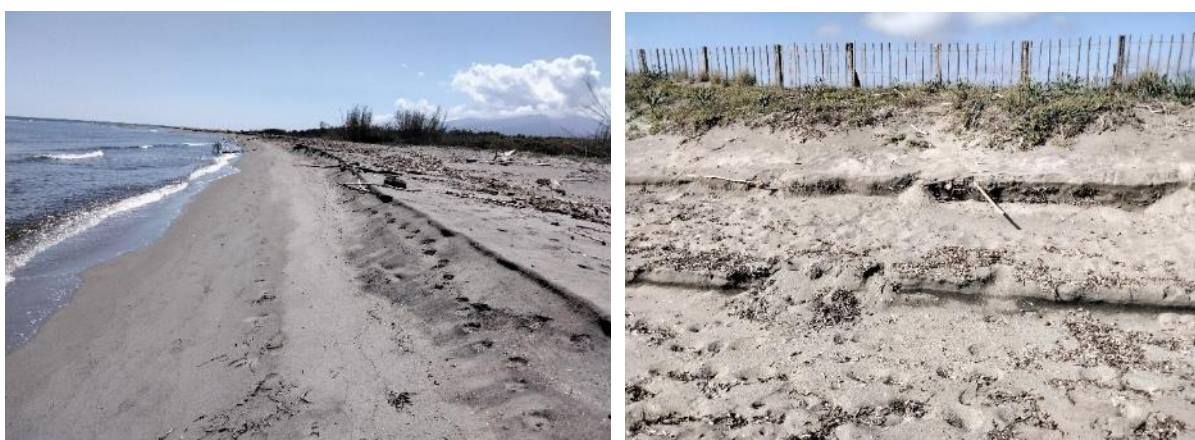
Figure 7 : Site du Lido de la Marana, exemples d'une zone présentant des traces d'érosion au niveau du trait de côte bas (à gauche) et du trait de côte haut (à droite), (BRGM, 26-27 mai 2022).

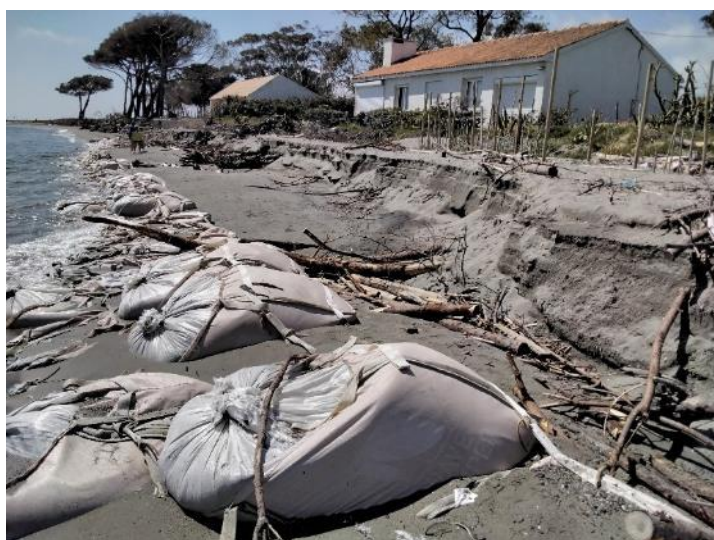
- plage émergée très réduite par endroit, notamment à Pineto (Figure 8) où les ouvrages présents sont dégradés, avec présence d'une falaise d'érosion en arrière des big-bag<sup>4</sup> installés en avril 2021 en urgence pour sécuriser provisoirement les enjeux présents en arrière plage (linéaire restreint de 130 m environ) ;
- le grau de Biguglia et l'embouchure du Golo sont ouverts (Figure 9).

Figure 8 : Site du Lido de la Marana au niveau de Pineto (commune de Lucciana), ouvrage en sacs géotextiles et falaise d'érosion (BRGM, 26-27 mai 2022).

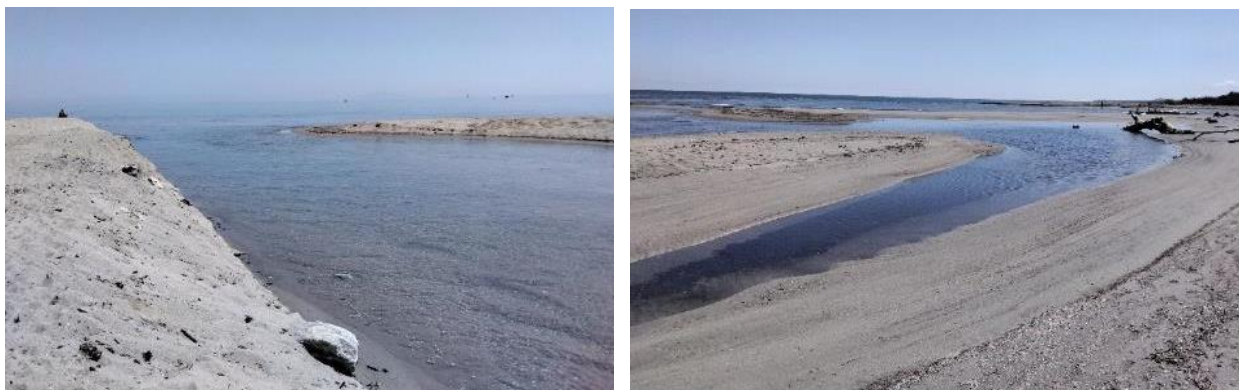
Figure 9 : Grau de l'Étang de Biguglia à gauche et l'embouchure du Golo à droite (BRGM, 26-27 mai 2022).

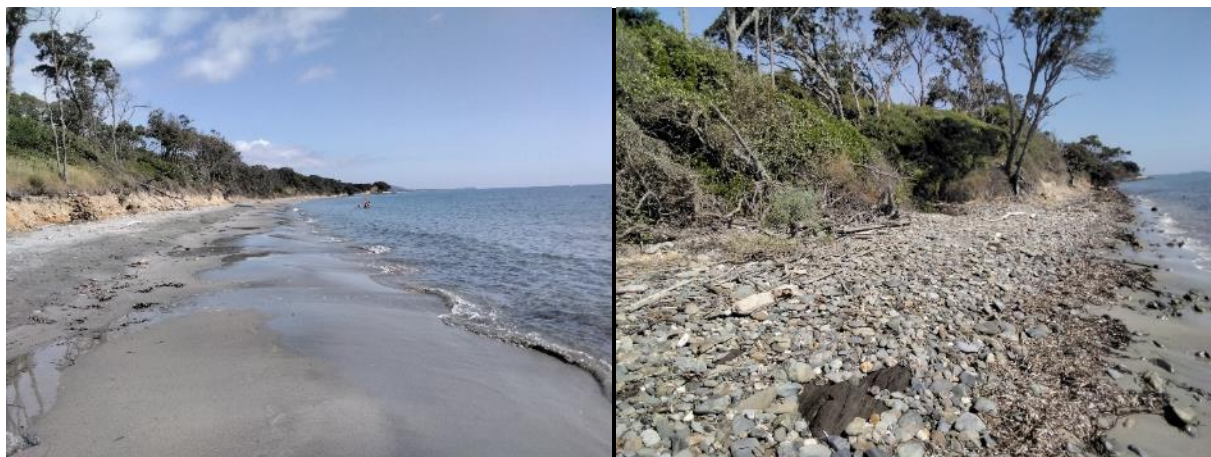
Figure 12 : Site de Campoloro Nord, morphologies au sud du site, à gauche plage sableuse avec falaise d'érosion et berme, à droite plage de galets (BRGM, 30 juin 2022).

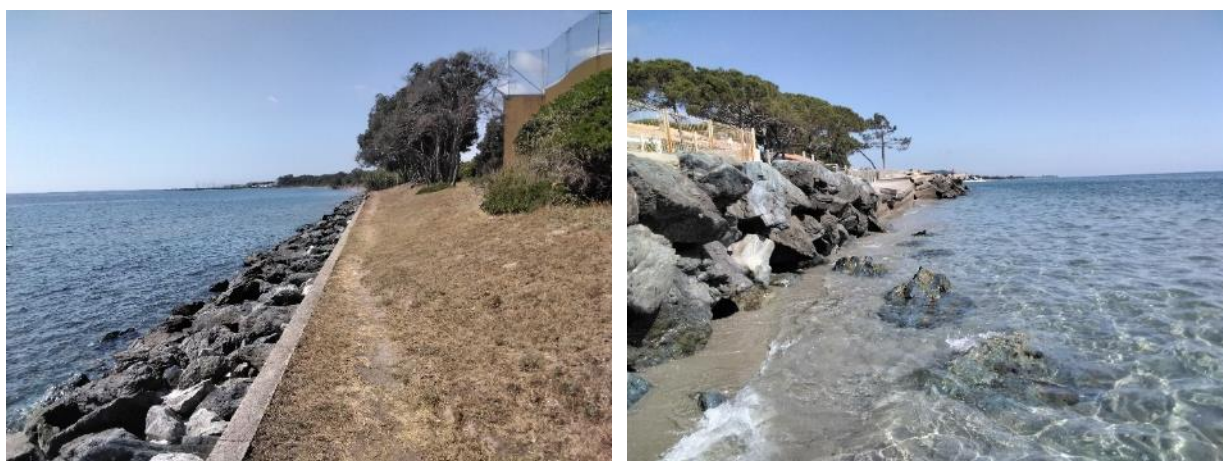
Figure 13 : Site de Campoloro Nord, ouvrages en enrochements, à gauche au niveau de Vanga-Di-L'Oru, à droite au niveau de Moriani-Plage (BRGM, 30 juin 2022).

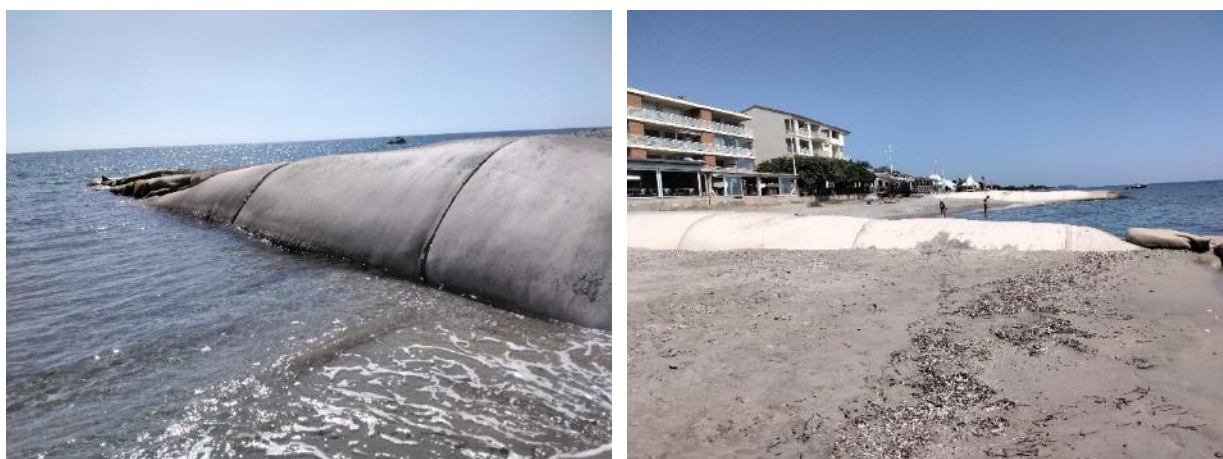
Figure 14 : Site de Campoloro Nord, épis en géotextiles, à gauche au niveau du camping Merendella, à droite au niveau de Moriani-Plage (BRGM, 30 juin 2022).

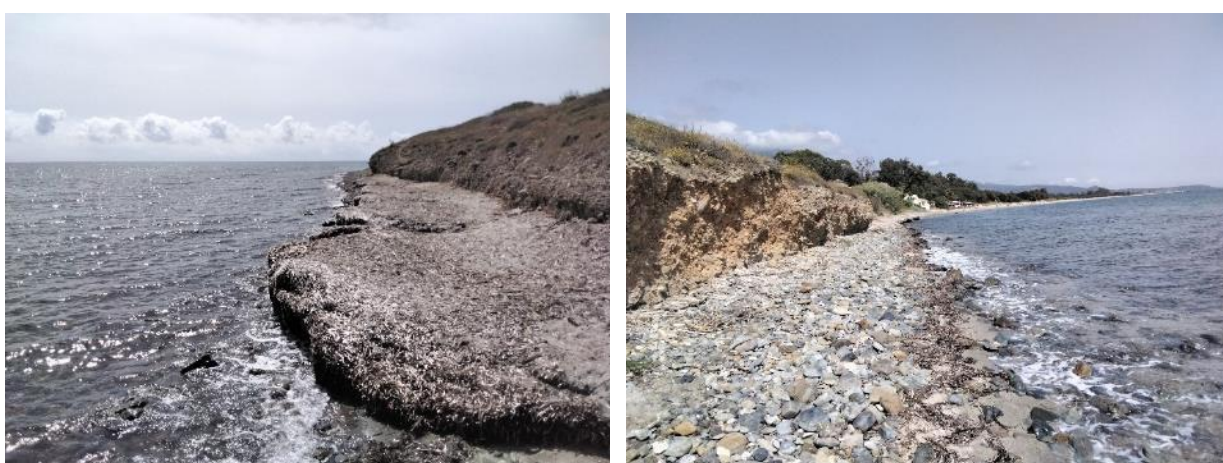
*Figure 18 : Site de Campoloro Sud au niveau de Prunete, à gauche une banquette de posidonies, à droite plage de galets et falaise d'érosion (BRGM, 01 juillet 2022).*

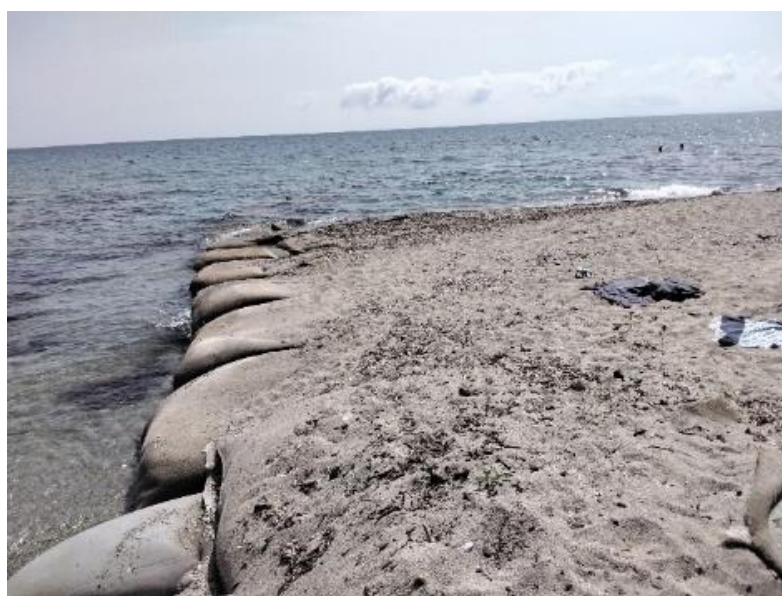
*Figure 19 : Epis en sacs géotextile à Campoloro Sud, au niveau de l'hôtel Orizante (BRGM, 01 juillet 2022).*

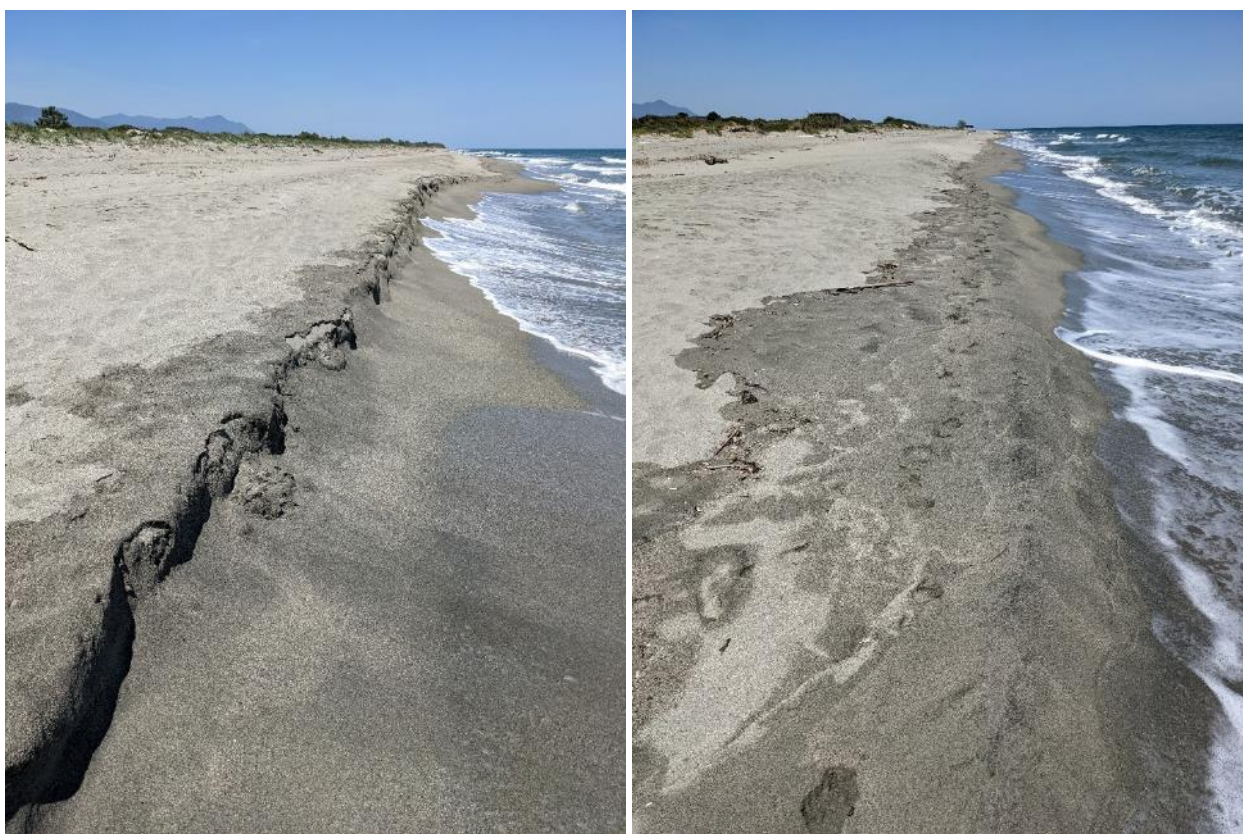
*Figure 27 : Site du Tavignano, exemple du trait de côte bas, à gauche une microfalaise d'érosion et à droite une berme (BRGM, 19 mai 2022).*

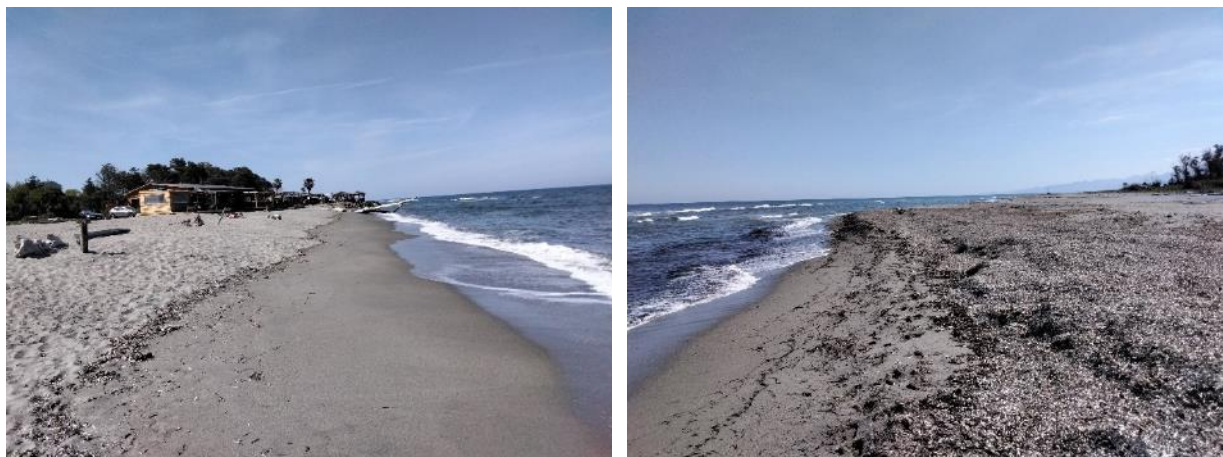
Figure 28 : Site du Tavignano, zone au sud des restaurants, à gauche un bas de plage émergée peu pentu et à droite la banquette de posidonies (BRGM, 19 mai 2022).

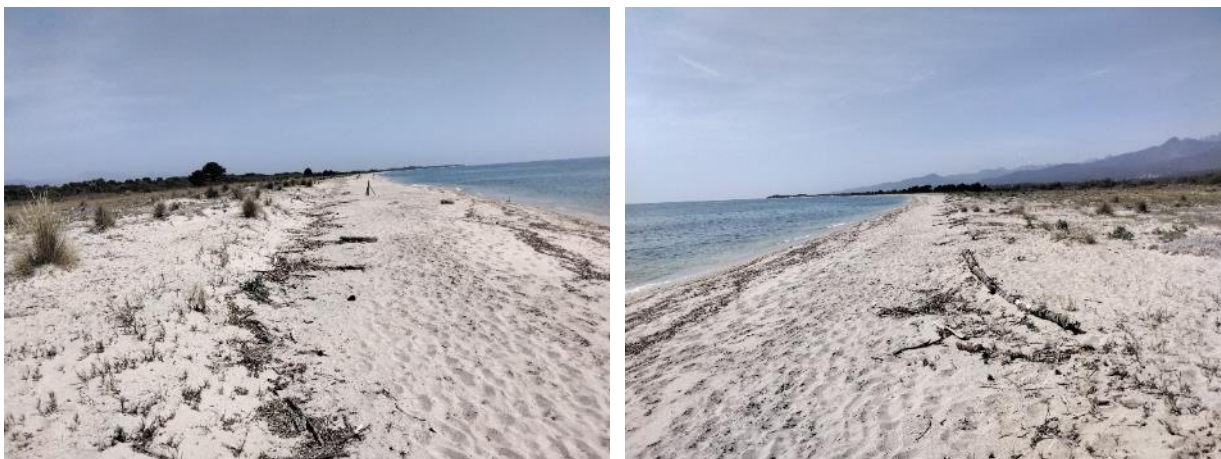
- la morphologie de la plage est relativement plane avec un trait de côte haut délimité par la végétation dunaire au nord du site (Figure 31) et au sud par une rupture de pente plus marquée (ancienne falaise dunaire, Figure 32) ;
- le grau de l'étang est ouvert suite à une intervention (Figure 33).

*Figure 31 : Plage de l'Etang de Palu, morphologie au nord du site, à gauche vue vers le nord et à droite vue vers le sud (BRGM, 16 mai 2022).*

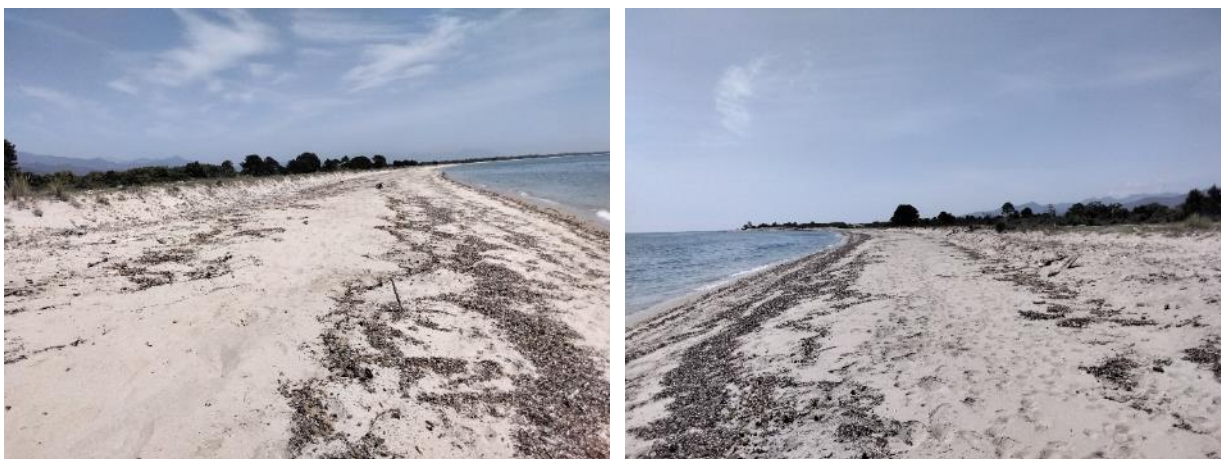
*Figure 32 : Plage de l'Etang de Palu, morphologie au sud du site, à gauche vue vers le nord et à droite vue vers le sud (BRGM, 16 mai 2022).*

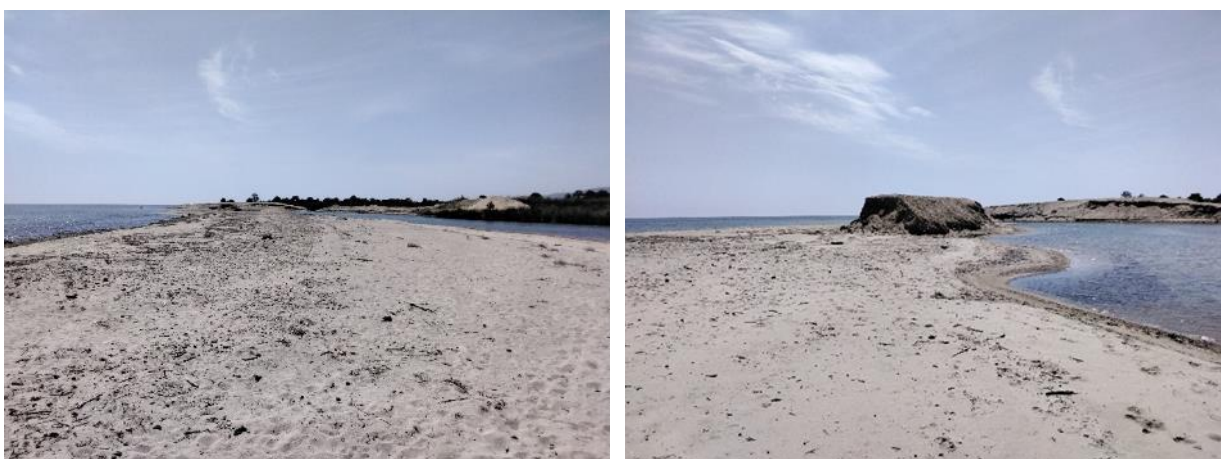
*Figure 33 : Grau de l'étang de Palu (BRGM, 16 mai 2022).*

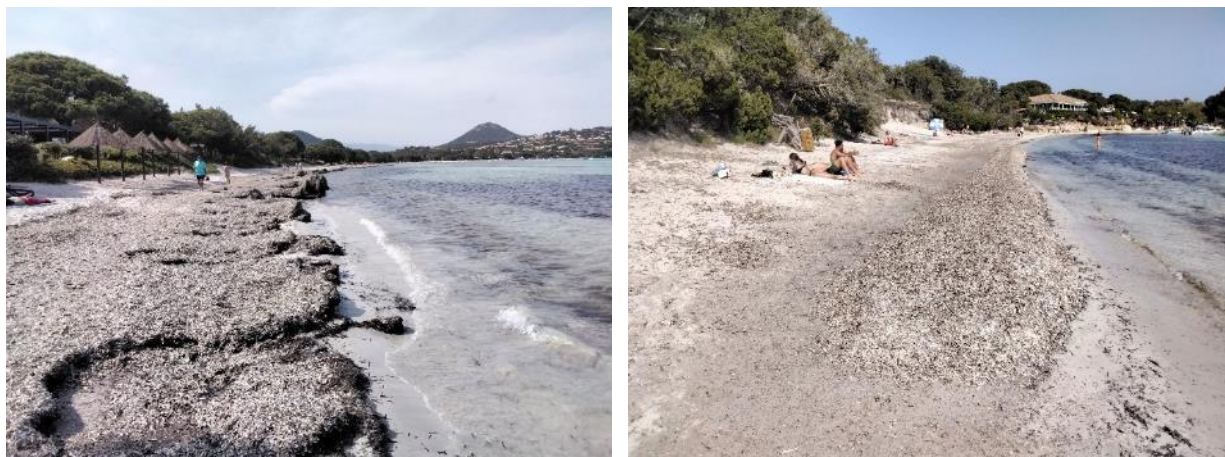
Figure 35 : Banquettes de posidonies à Santa Giulia, à droite la banquette a été retroussée sur le bas de plage (BRGM, 23 mai 2022).

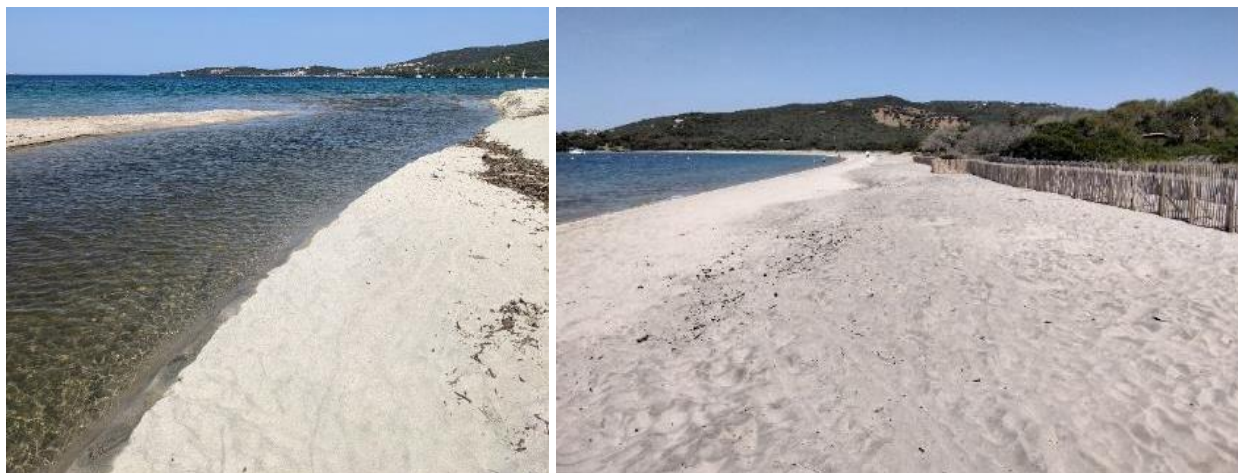
- l'embouchure du Taravo est ouverte avec un flèche orientée vers l'ouest (Figure 44) ;
- les casiers de ganivelles (pièges à sable) présents à l'ouest du site sont toujours en bon état et semblent efficaces (Figure 44) ;
- à l'est, le front dunaire est très pentu et largement urbanisée avec par endroit la présence d'ouvrage de protection côtière (mur, enrochement) dans un état dégradé (Figure 45).

*Figure 44 : Site de Taravo-Tenutella, embouchure du Taravo à gauche, pièges à sable à droite (BRGM, 17 juin 2022).*

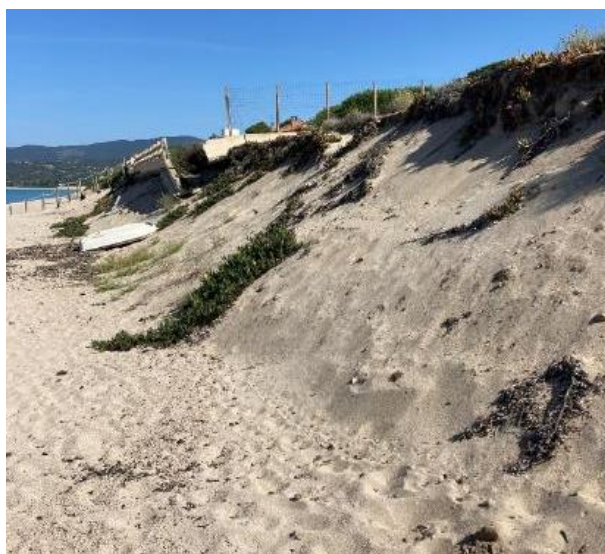
*Figure 45 : Site de Taravo-Tenutelle, front dunaire marqué par une falaise d'érosion ancienne (adoucissement, éolisé) et ouvrages de protection côtière dégradés (BRGM, 17 juin 2022).*

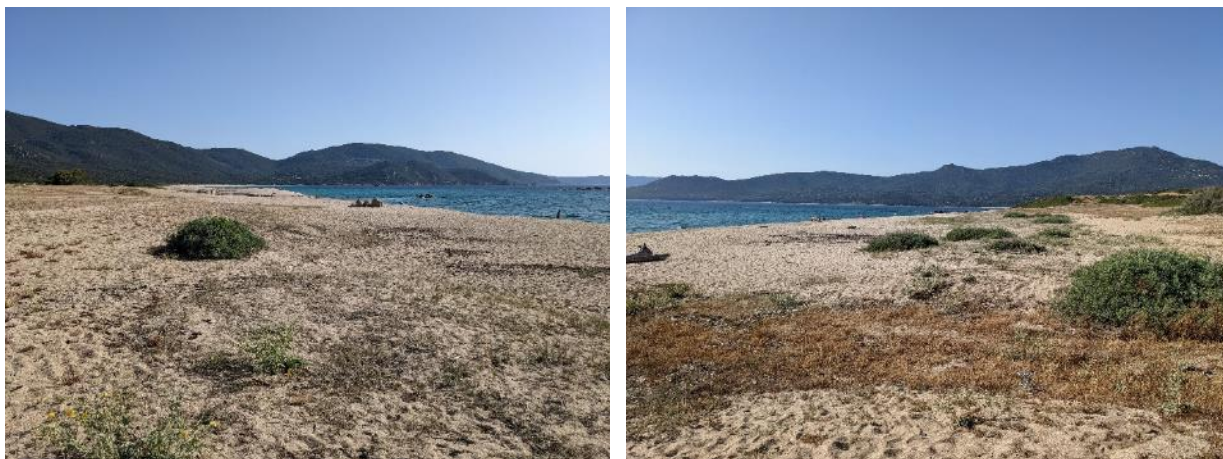
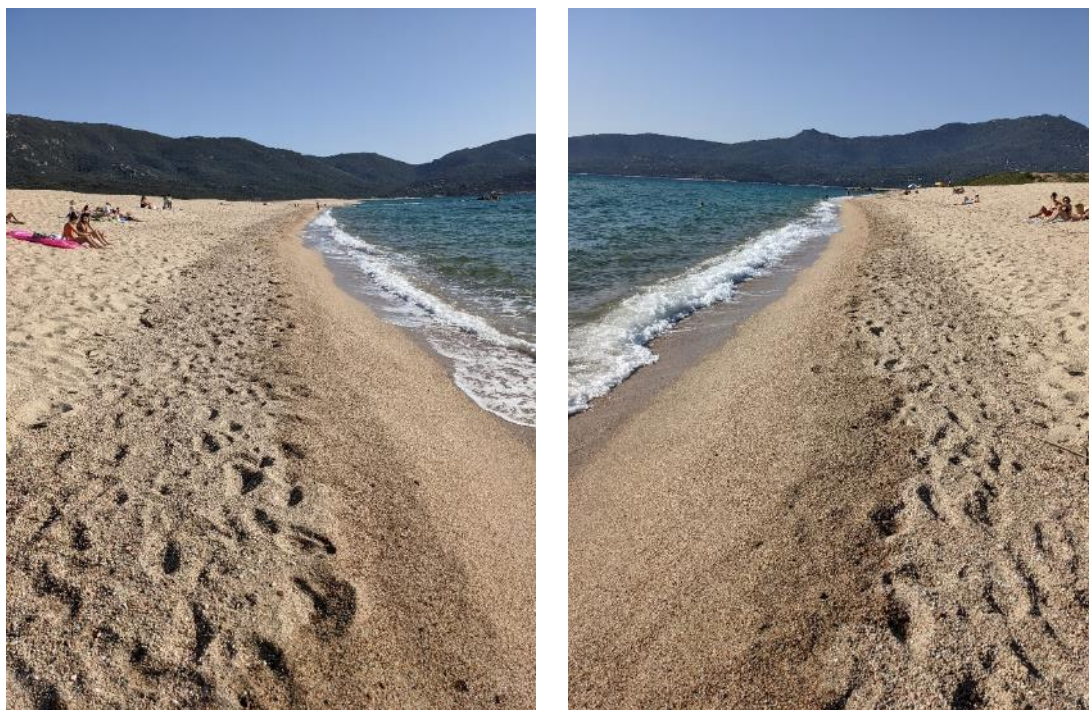
- au nord, le trait de côte haut est défini par la limite de végétation car la rupture de pente dunaire est peu marquée . Une berme de beau temps est bien développée sur le bas de plage émergée (Figure 47). La plage du fait de sa forte granulométrie, conserve la trace d'anciens événements de coups de mer et tempête (l'emboîtement des bermes de niveau d'énergie successive) ;
- au sud, la plage émergée est plus pentue (Figure 49) et le pied de dune non végétalisé, signe qu'il est régulièrement soumis à l'érosion par les vagues (Figure 48) ;
- l'embouchure du Rizzanese est ouverte avec une large flèche orientée vers le nord (Figure 50).

a) Haut de plage au niveau du profil Nord à Portigliolo, à gauche vue vers le sud et à droite vue vers de nord (BRGM, 16 juin 2022).

b) Bas de plage émergée au niveau du profil Nord à Portigliolo, à gauche vue vers le sud et à droite vue vers de nord.

Figure 47 : Plage de Portigliolo au niveau du profil Nord (BRGM, 16 juin 2022).

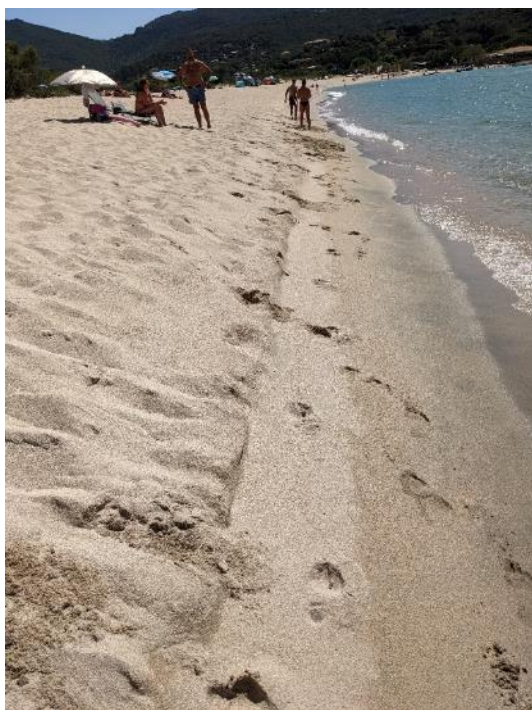
*Figure 49 : Traces évènementielles au niveau du trait de côte bas à Portigliolo (BRGM, 16 juin 2022).*

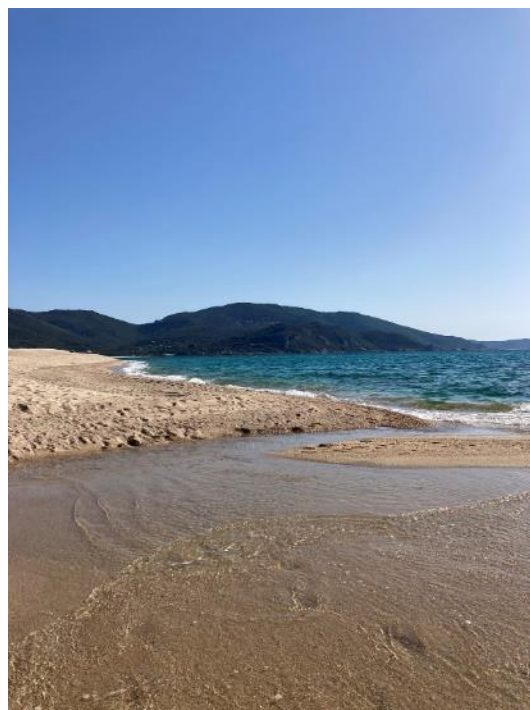
*Figure 50 : Embouchure du Rizzanese (BRGM, 16 juin 2022).*

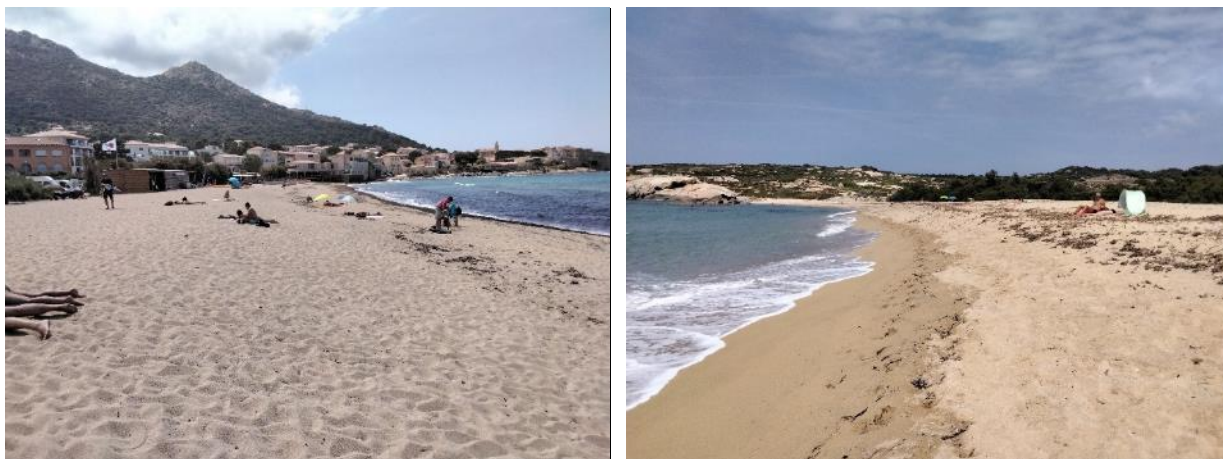
- augmentation de la pente du bas de plage émergée du sud vers le nord du site (Figure 55) liée fait que la plage reçoit plus d'énergie des houles dans sa partie nord;
- haut de plage urbanisé, avec au sud un ouvrage de protection (enrochement) présentant des dégradations (blocs déplacés, Figure 56).

Figure 55 : Plage d'Aregno, à gauche le sud du site et à droite le nord du site (BRGM, 31 mai 2022).

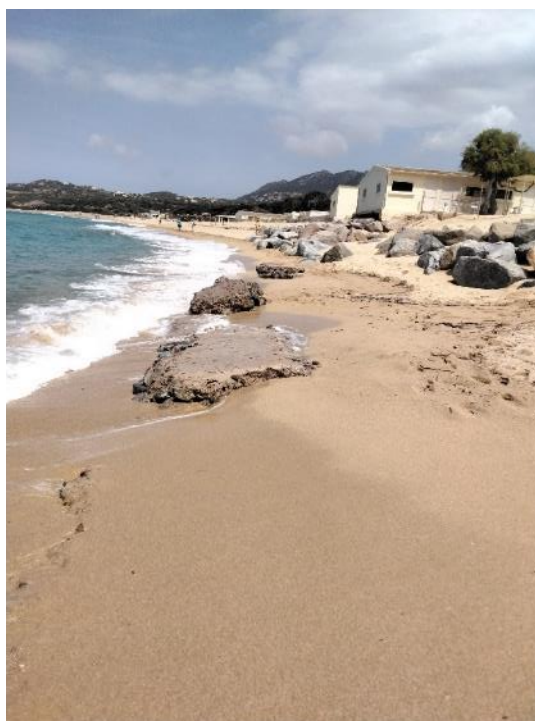
Figure 56 : Enrochements à Aregno (BRGM, 31 mai 2022).

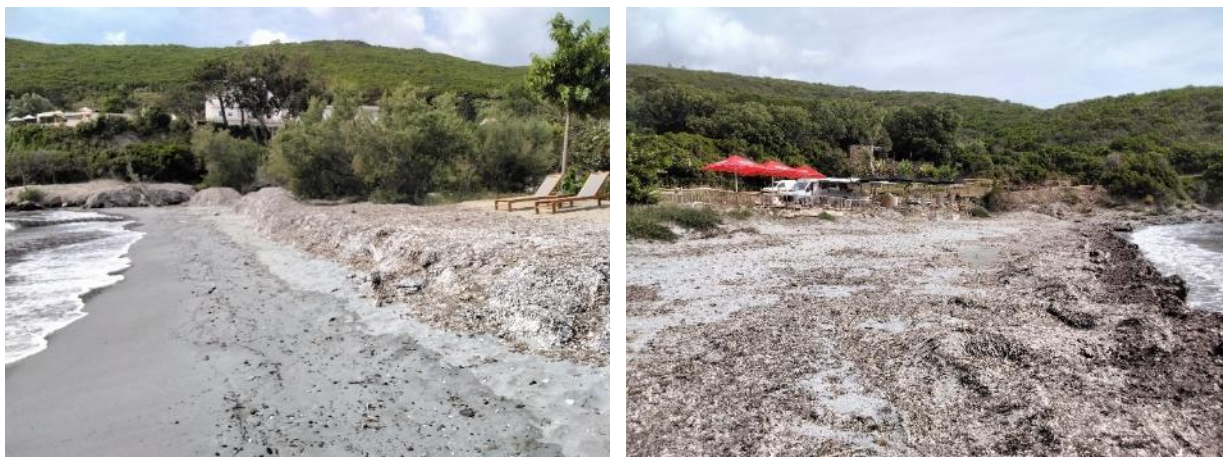
*Figure 58 : Site de Porticciolo, à gauche banquettes de posidonie remaniées au sud du site et à droite banquettes au nord du site (BRGM, 08 juin 2022).*

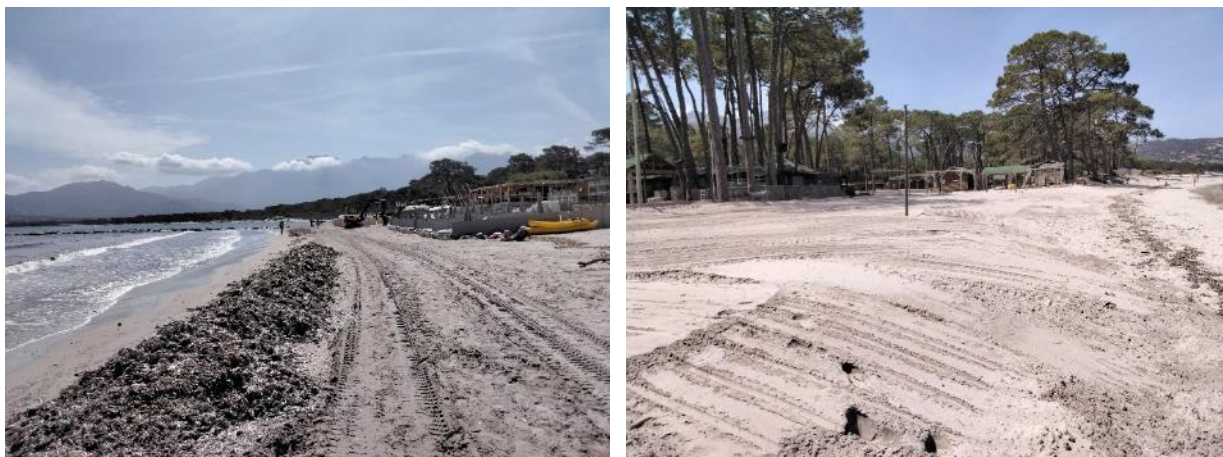
*Figure 62 : Traces de l'activité anthropique à Calvi, à gauche feuilles mortes de posidonie retroussées et à droite reprofilage du haut de plage (BRGM, 31 mai 2022).*
