# Rapport d'observations post-tempête sur le littoral Corse - Derecho du 18 août 2022

Rapport final

**BRGM/RP-72162-FR**

Version du 24 octobre 2022

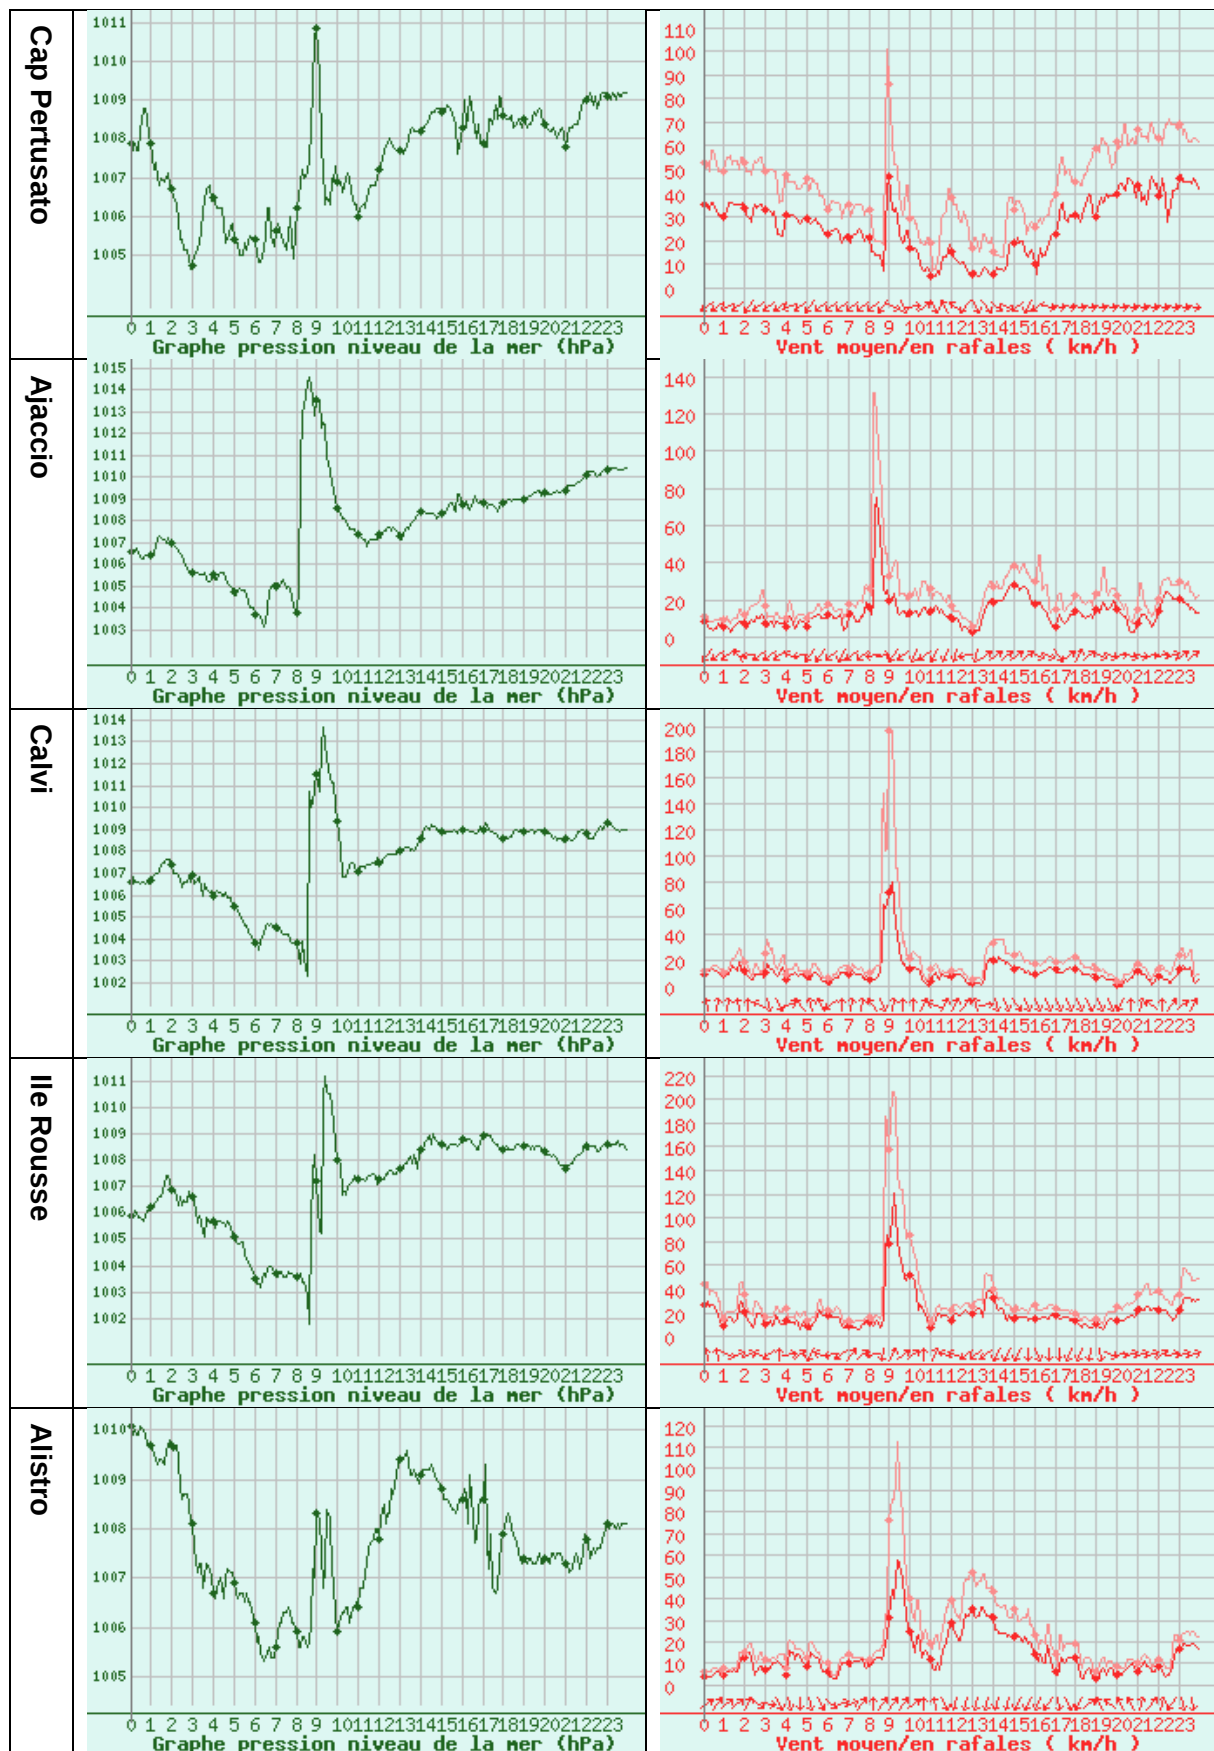
Les stations Météo France du Cap Pertusato (Bonifacio) et d'Alistro ne sont pas directement sur la trajectoire de l'orage mais des vitesses de vent élevées et un pic de pression et des précipitations (5,8 mm à Cap Pertusato et 2,2 mm à Alistro) sont tout de même enregistrés. A

Cap Pertusato, la perturbation est la plus intense autour de 9h avec des **vents moyens de 47 km/h** et des **rafales autour de 100 km/h**. A Alistro, le maximum d'intensité est atteint vers 9h30 avec des **vents à 58 km/h** et des **rafales à 112 km/h**.

Figure 2 : Pression atmosphérique (gauche) et vitesse du vent (droite) à Cap Pertusato, Ajaccio, Calvi, l'Ile Rousse et Alistro. (Source : Météo France via meteociel.fr).

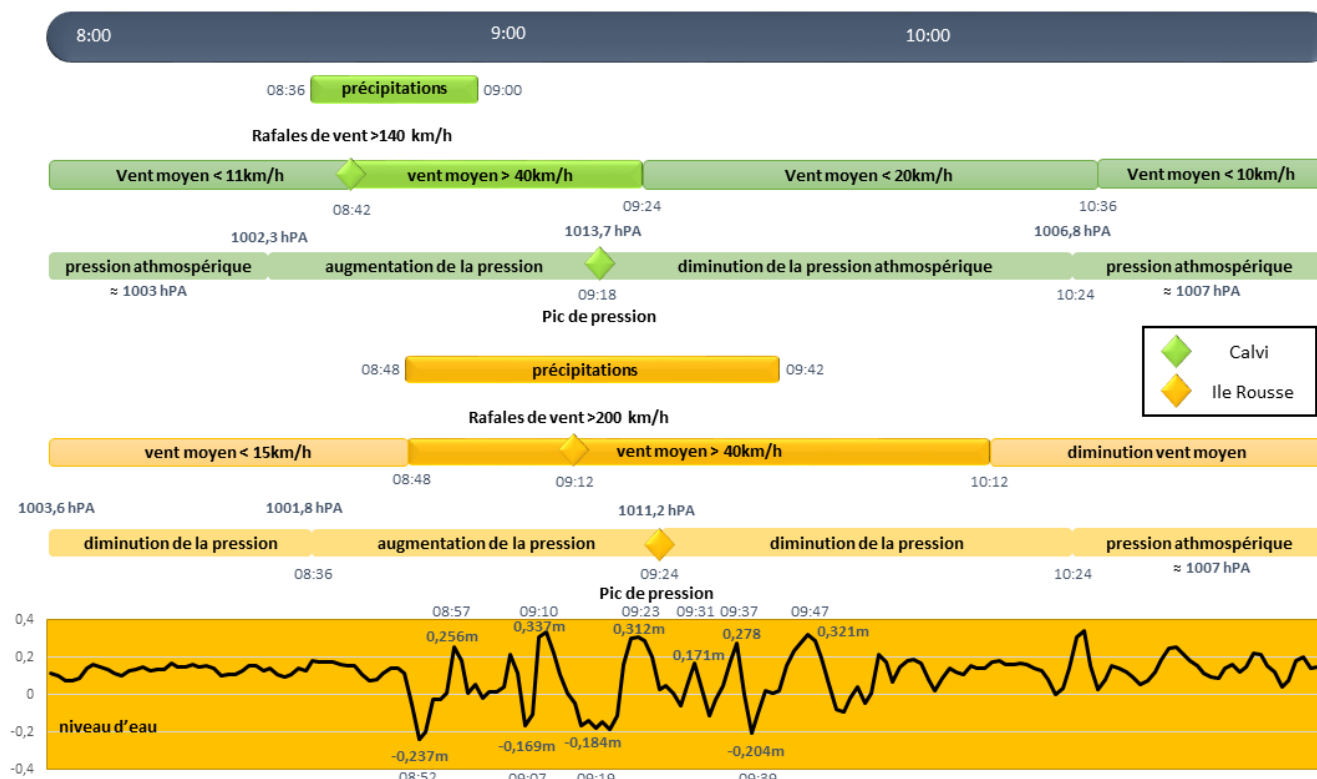
Figure 6 : Frise chronologique des événements météo-marins en Balagne (Calvi et l'Île Rousse).

Les conditions météo-marines le matin du 18/08/2022 attestent d'un événement météorologique bref qui progresse depuis le sud-ouest vers le nord-est touchant la façade Ouest de la Corse, d'abord la région d'Ajaccio (Figure 5) puis la Balagne (Figure 6) avec une rare intensité.

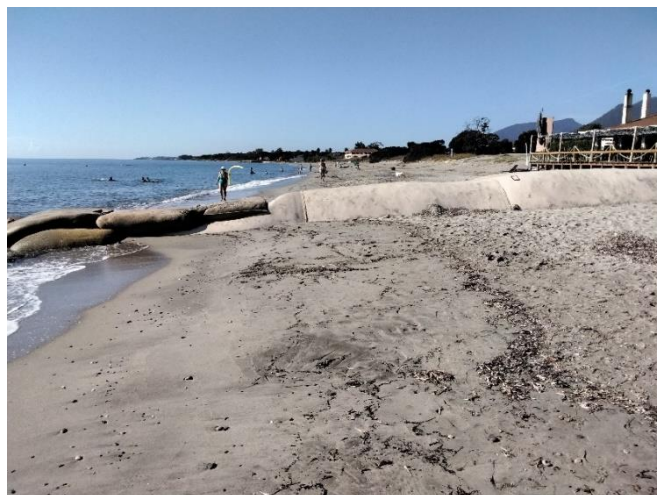
Figure 7 : Moriani-Plage (San-Nicolao) le 22/08/2022, vue vers le sud.

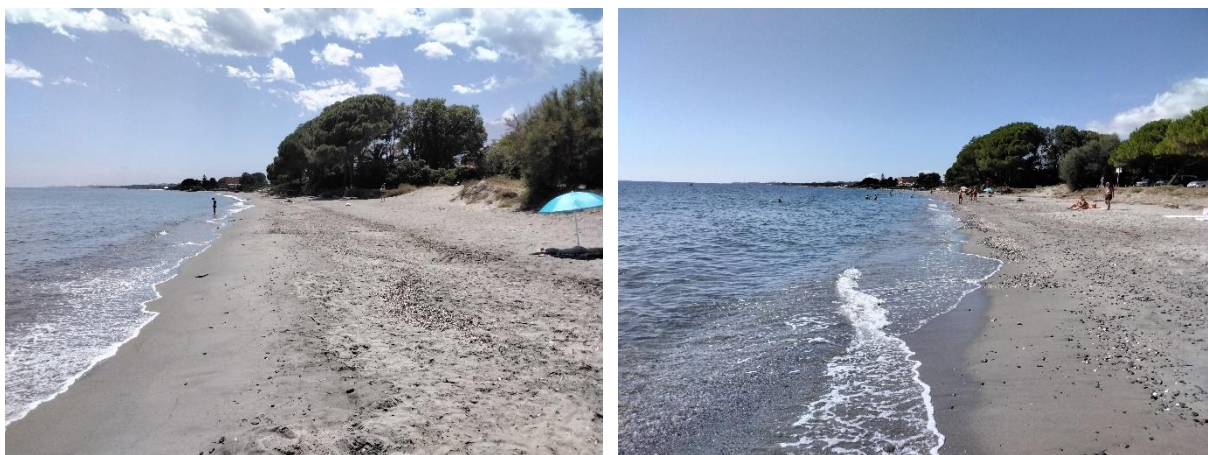
Figure 8 : Santa-Lucia-di-Moriani le 07/06/2022 à gauche et le 22/08/2022 à droite.

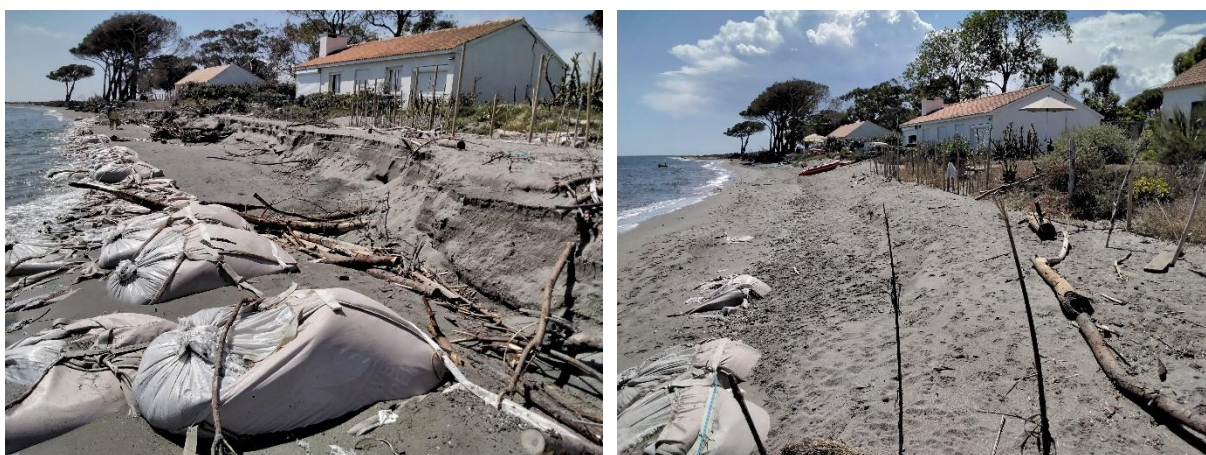
Figure 9 : Pineto-Lucciana le 27/04/2022 à gauche et le 22/08/2022 à droite.

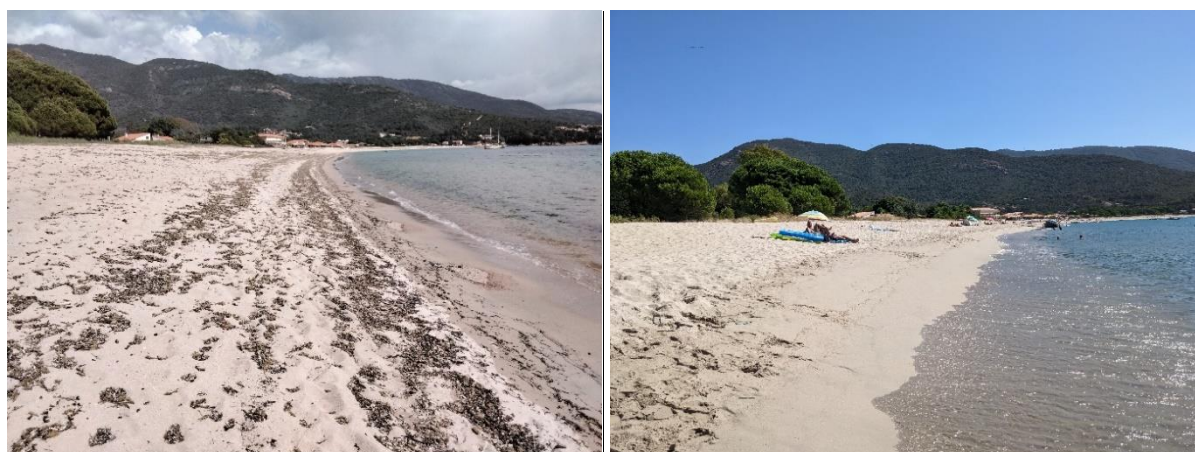
Figure 11 : Plage de Sagone le 09/05/2022 à gauche et le 23/08/2022 à droite.

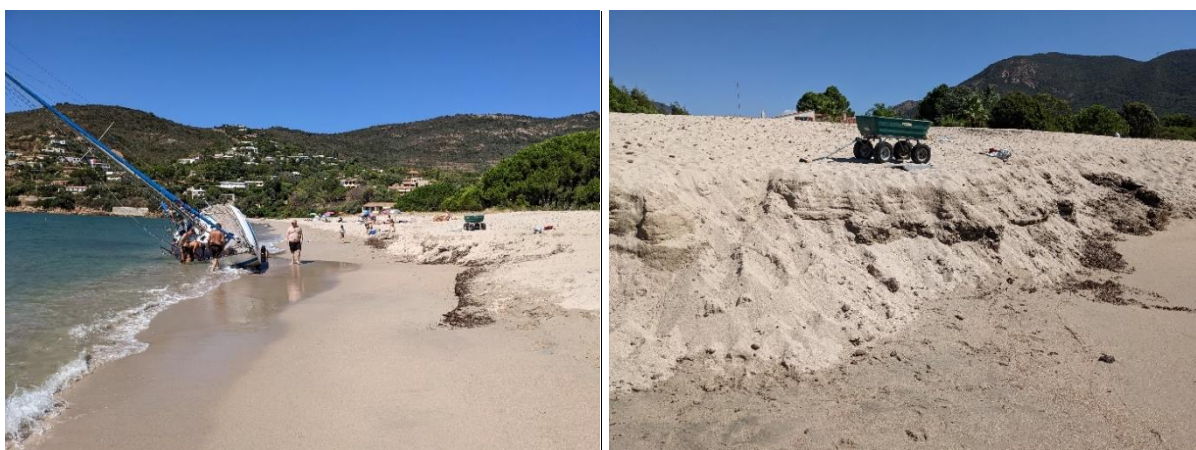
Figure 12 : Sagone le 23/08/2022, zone présentant des traces d'érosion, à l'ouest de la plage avant la flèche au niveau d'un voilier échoué.

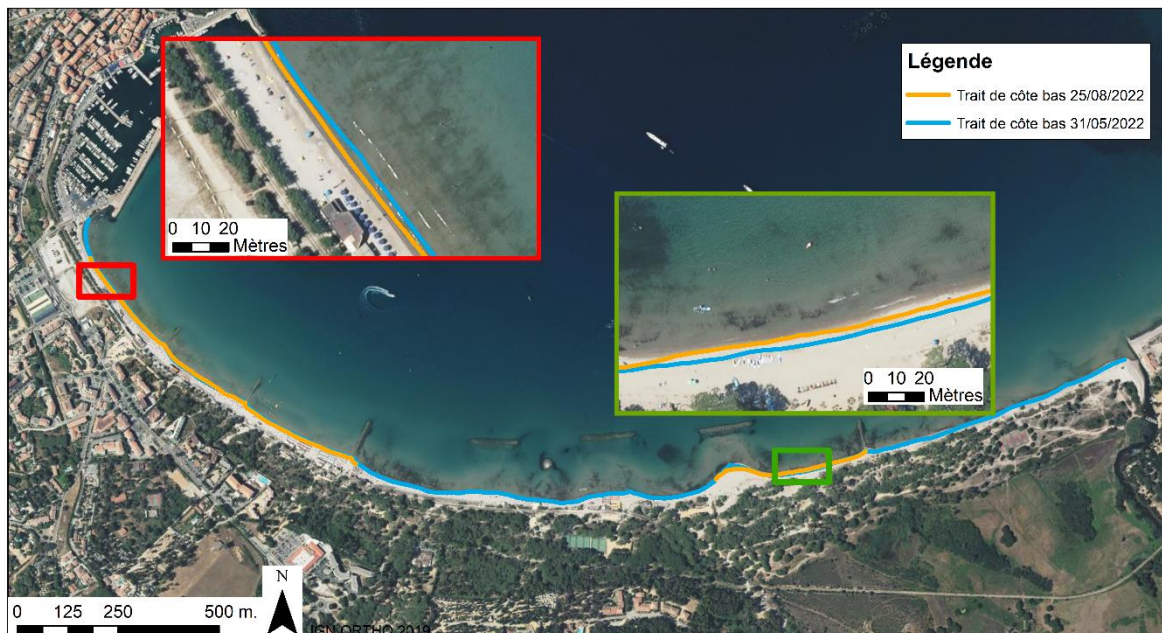
Figure 13 : Traits de côtes bas à Calvi, le 31/05/2022 et le 25/08/2022. Avec des zooms sur les traits de côte à l'ouest (rouge) et à l'est (vert).

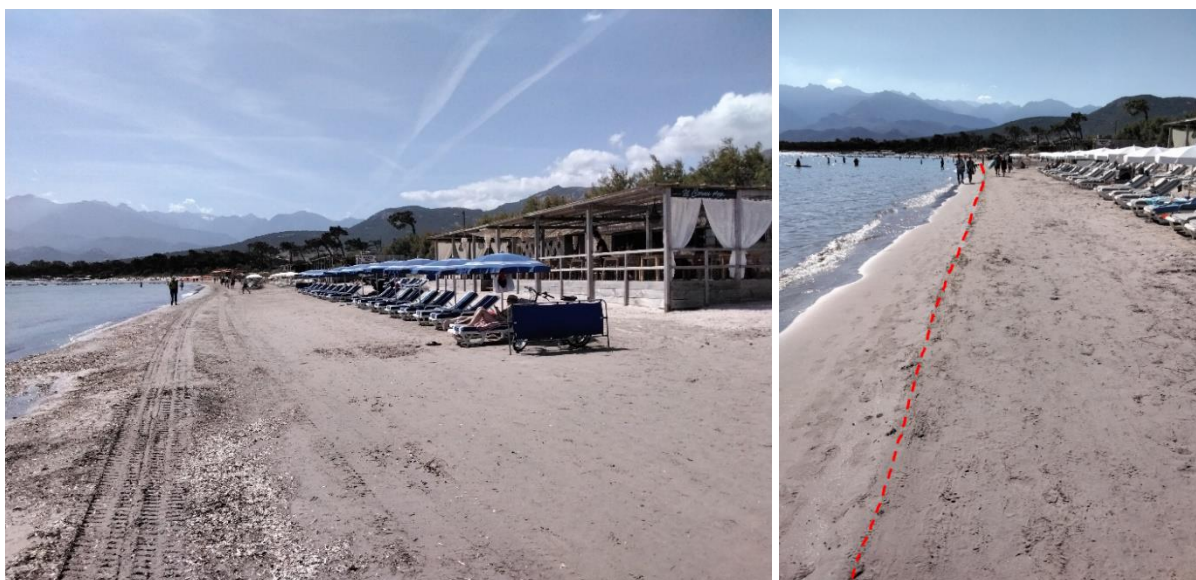
Figure 14 : Plage de Calvi (ouest), le 31/05/2022 à gauche et le 25/08/2022 à droite. Les traces d'une microfalaise sont présentes en août, bien qu'atténuées par le passage d'engins.

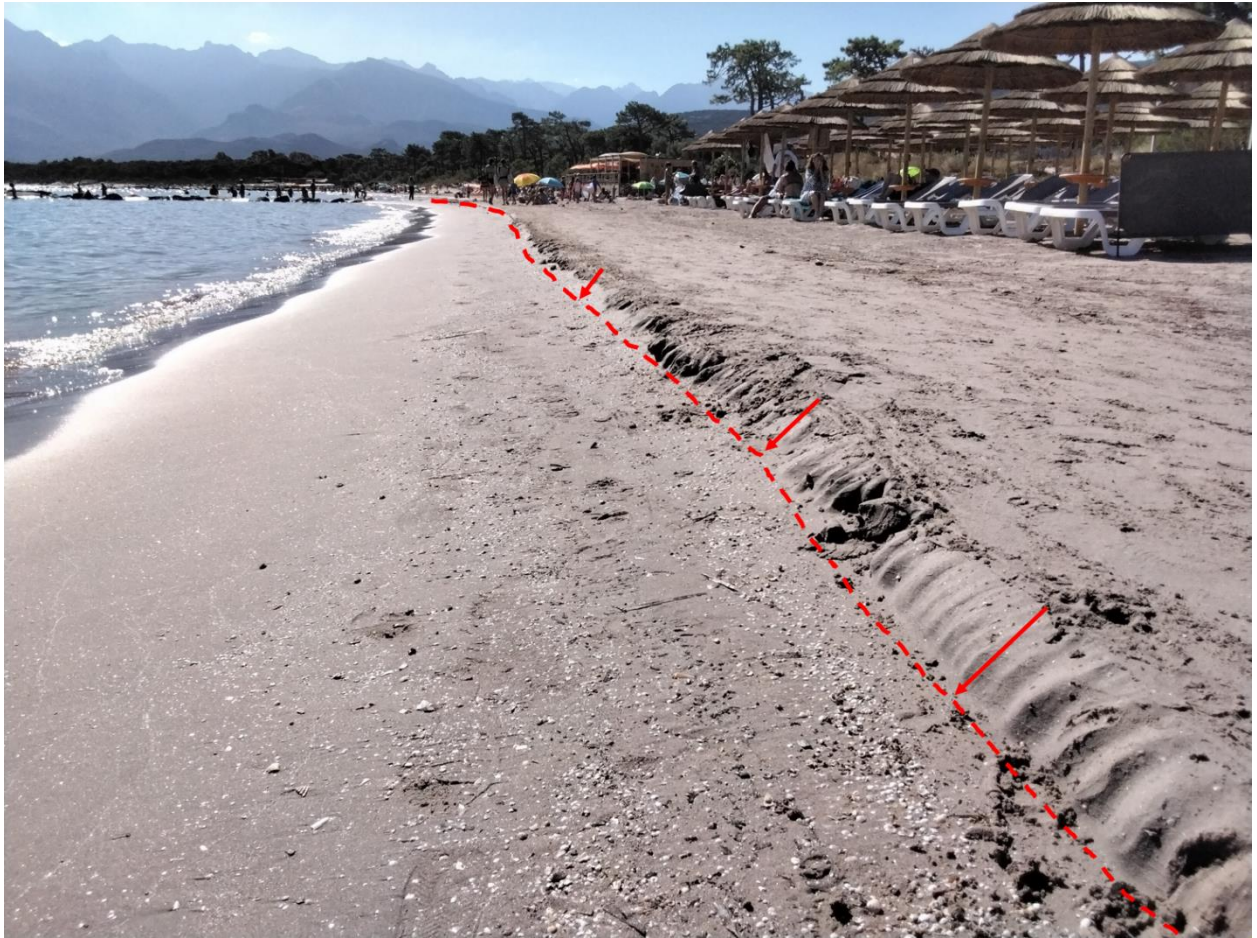
*Figure 15 : Microfalaise d'érosion à Calvi (ouest), d'environ 5cm de hauteur, témoignant d'un abaissement du bas de plage et de ruissellement.*

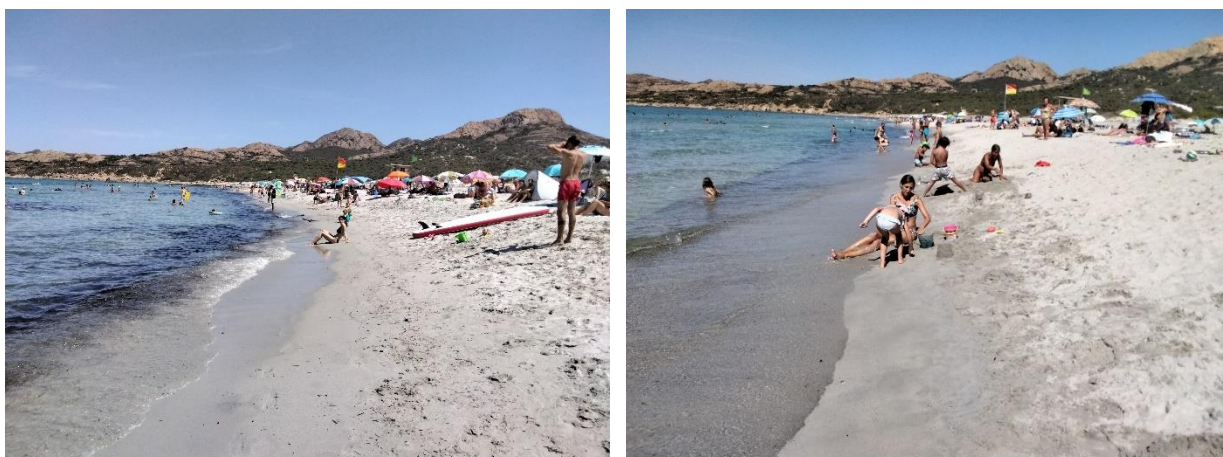
La banquette de posidonie présente au sud le 10/08/2022 a disparu et l'étendue de la banquette nord a diminué.

Figure 19 : Plage de l'Ostriconi, le 10/08/2022 à gauche et le 25/08/2022 à droite.

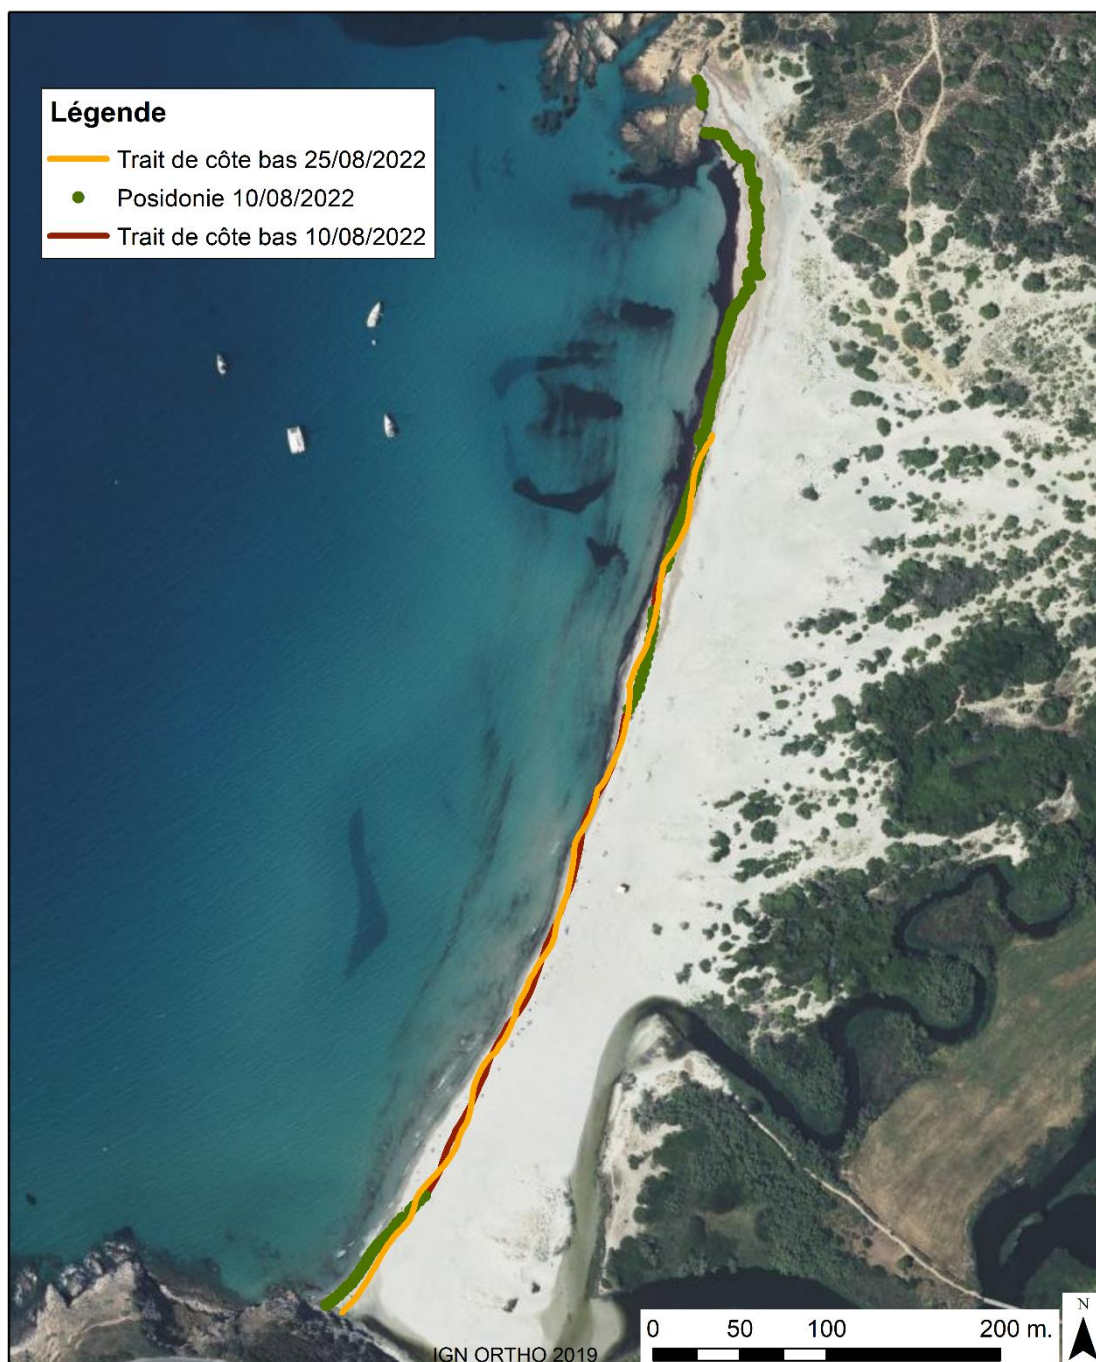
La comparaison entre les deux levés DGPS montre que le trait de côte bas est plutôt stable avec de petites variations qui semblent dues à la variation dans les oscillations naturelles du trait de côte bas (Figure 20).

Figure 20 : Traits de côte bas à l'Ostriconi le 10/08/2022 et le 25/08/2022. Avec en vert, les banquettes de posidonies présentes le 10/08/2022.

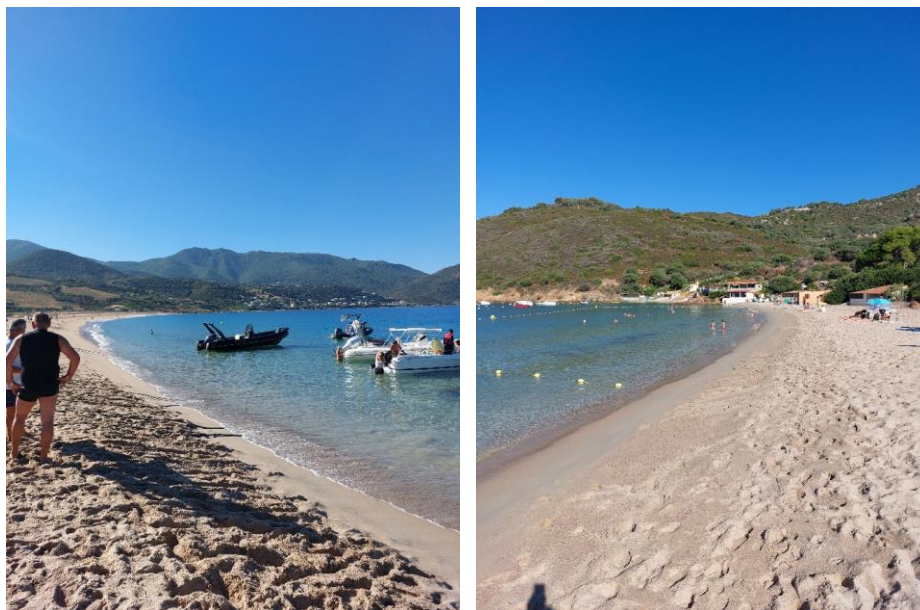
Le 24 août 2022, la plage de Lava est en bon état, l'observateur n'a pas mentionné de trace d'érosion ou de submersion. Ces observations sont corroborées par les photos (Figure 22) qui ne montrent aucune indication de l'occurrence d'un phénomène érosif.

Figure 22 : Plage de Lava le 24/08/2022, vue vers le sud à gauche et vers le nord à droite (source : CAPA).

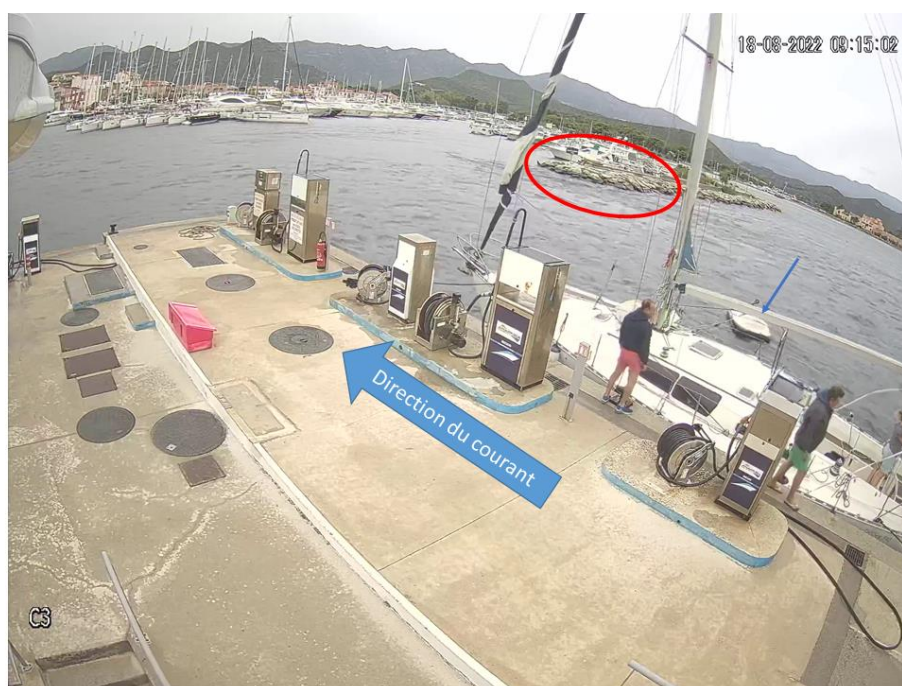
- **9h15 (Figure 23)** : Mer calme à ridée, le courant dirigé vers l'intérieur du port, en témoigne le passage d'un débris (flèche bleue). Le niveau d'eau (cercle rouge) est moyen.

Figure 23 : Image de vidéo surveillance de l'avitaillement du port de Saint Florent à 09h15.

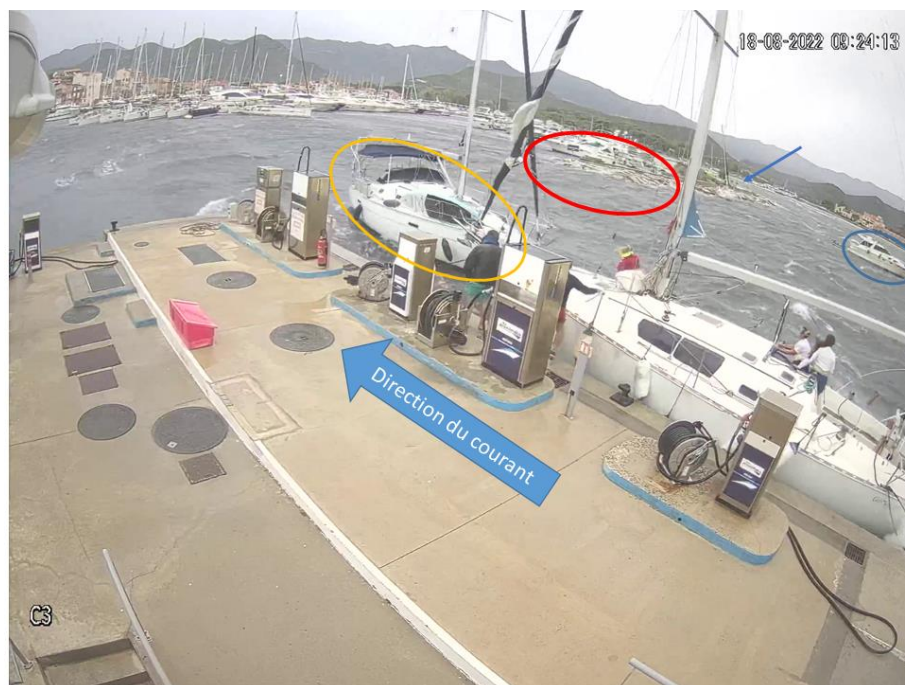
- **09h24 (Figure 24):** Mer peu agitée, le courant est toujours orienté vers l'intérieur du port et le niveau d'eau a augmenté (cercle rouge, + environ 40 cm). Les **premiers dégâts** sont visibles avec un voilier échoué sur la digue et deux autres embarcations (cercle bleu et cercle jaune) sont en difficulté, elles dérivent, probablement suite à la rupture de leurs amarres.

Figure 24 : Image de vidéo surveillance de l'avitaillement du port de Saint Florent à 09h24.

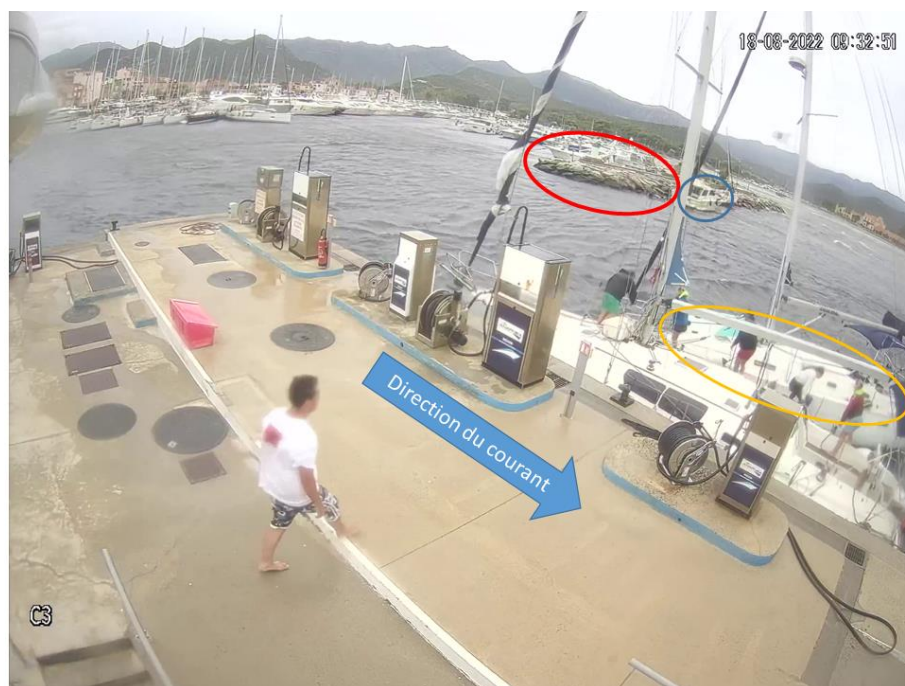
- **09h32 (Figure 25): Baisse du niveau de l'eau** (cercle rouge, - 50 à 60 cm environ). Une embarcation (cercle bleu) est échouée au niveau de la digue, la seconde embarcation, un voilier est toujours en difficulté dans le chenal malgré l'intervention des témoins, le courant qui a changé de sens l'emporte vers l'extérieur du port. Les observateurs ont estimé la vitesse des courants à 4-5 nœuds avec une direction plutôt changeante.

Figure 25 : Image de vidéo surveillance de l'avitaillement du port de Saint Florent à 09h32.

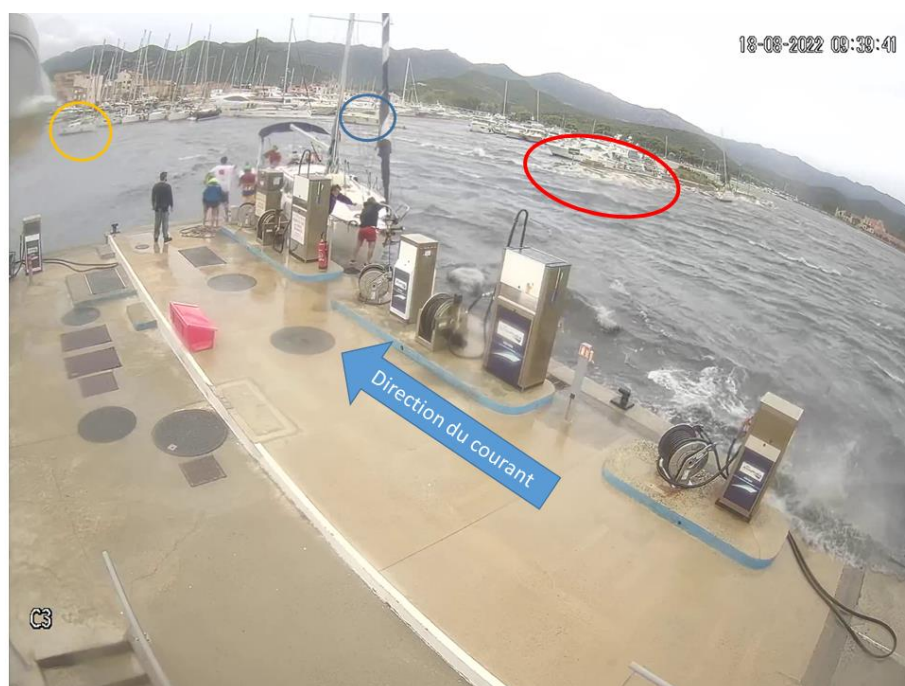
- **09h39 (Figure 27) : Augmentation rapide du niveau** (+ 50 cm à 1m), quelques paquets de mer franchissent la hauteur du quai (situé à ~ 1 m NGF) sans qu'il y ai une submersion. La **mer est agitée** sous l'effet d'un violent vent du sud-ouest. L'embarcation jusqu'alors échouée sur la digue (cercle bleu) est emportée dans le port, sous l'effet d'un fort courant. De même, le voilier (cercle jaune) est emporté vers l'intérieur du port. Même le voilier accosté à l'avitaillement se retrouve en difficulté sous l'effet combiné du courant et du niveau d'eau élevé. Comme précédemment, les observateurs ont estimé la vitesse des courants à 4-5 nœuds avec une direction plutôt changeante.

Figure 27 : Image de vidéo surveillance de l'avitaillement du port de Saint Florent à 09h39.

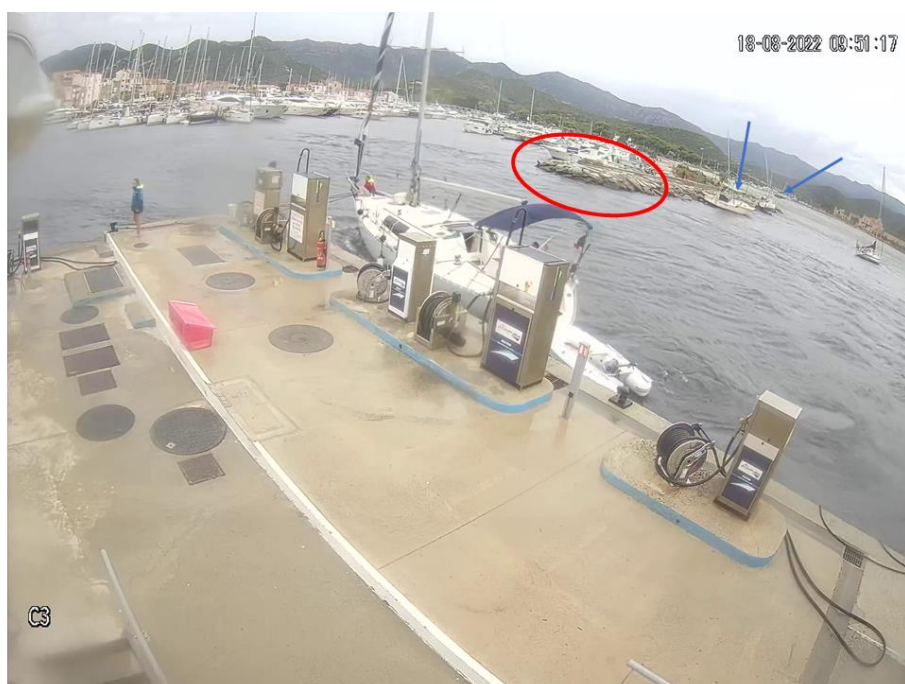
- **09h51 (Figure 28):** Retour à un niveau d'eau intermédiaire, **mer à nouveau calme à ridée**. On peut observer plusieurs embarcations échouées au niveau de la digue (flèches bleues). Les comptes rendus font état de 15 navires échoués et 1 navire coulé. Dans le port posidonies et divers débris et branches sont présents attestant du brassage.

Figure 28 : Image de vidéo surveillance de l'avitaillement du port de Saint Florent à 09h51.

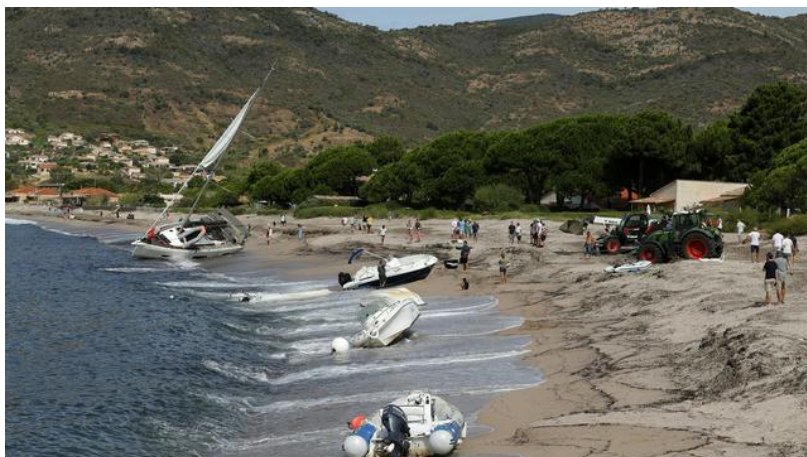
Environ **90 navires ont été endommagés ou se sont échoués sur les plages**, les falaises littorales ou les ports de la façade ouest de la Corse. La Balagne étant la région la plus touchée.

Figure 30 : Navires échoués sur la plage de Sagone le 19/08/2022 (Source : AFP via Corse Matin).

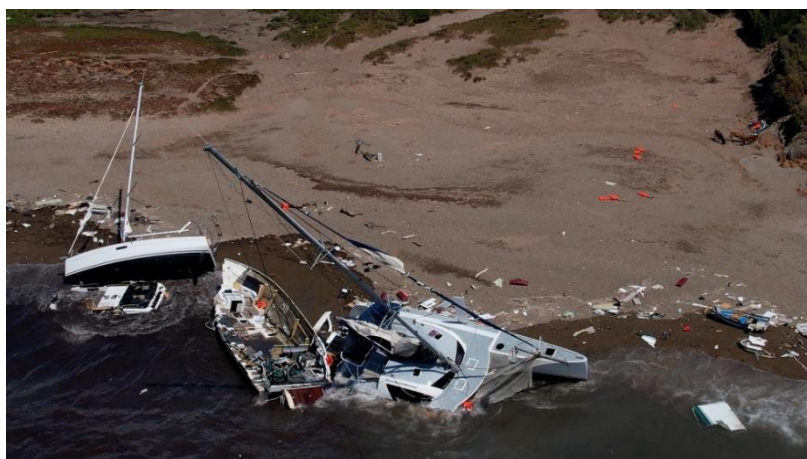
Figure 31 : Navires échoués sur la plage de Galéria le 19/08/2022 (Source : Crystal Pictures via Corse Matin).
