Suivi des échouages de sargasses sur le littoral de la Martinique (2022-2023)

Rapport final

BRGM/RP-73581-FR

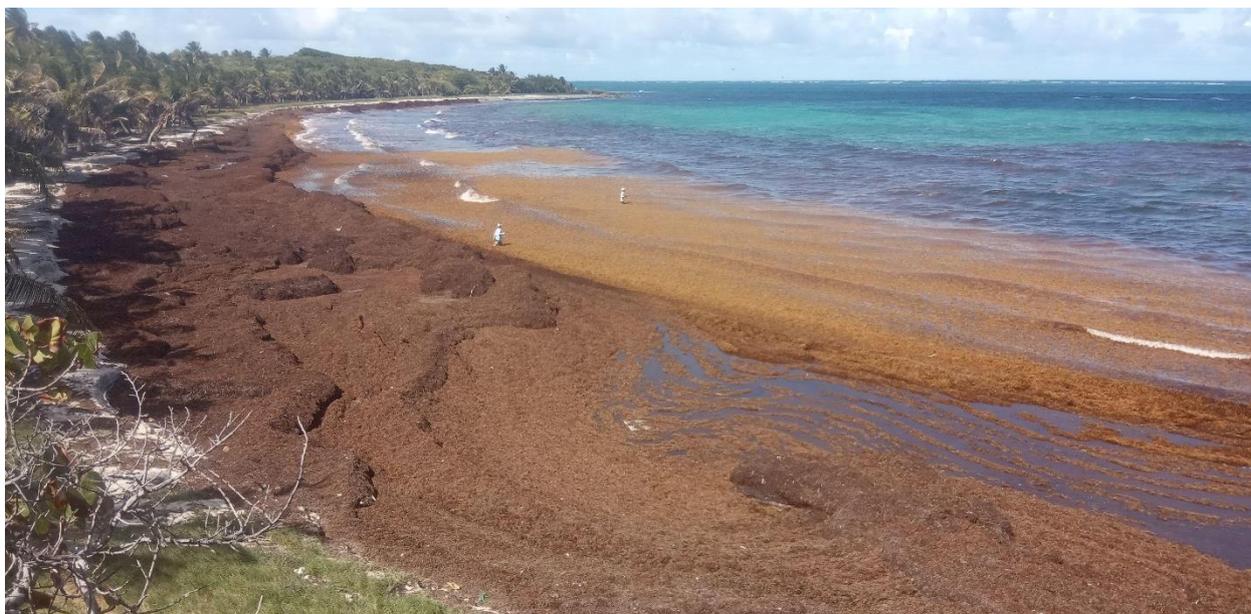
Figure 1 : photographie capturée par le dispositif de suivi ©SolarCam illustrant un échouage de sargasses le 13 juin 2021 sur le secteur sud de la plage de Petite anse Macabou (commune du Vauclin).

Dans le cadre du plan départemental de prévention et de lutte contre les sargasses, le BRGM, en partenariat avec l'ADEME et la DEAL, a mis en place en 2018 un réseau de suivi par caméras autonomes. Son objectif est d'améliorer la connaissance et la compréhension des échouages de sargasses afin de mieux évaluer leurs impacts sur le littoral (Bouvier, 2022; Bouvier et al., 2020). Dans l'état des connaissances actuelles, ce type de dispositif est l'un des seuls permettant d'obtenir un suivi quantitatif à l'échelle locale (1 m – 1 km) en temps réel et en continu (Figure 1).

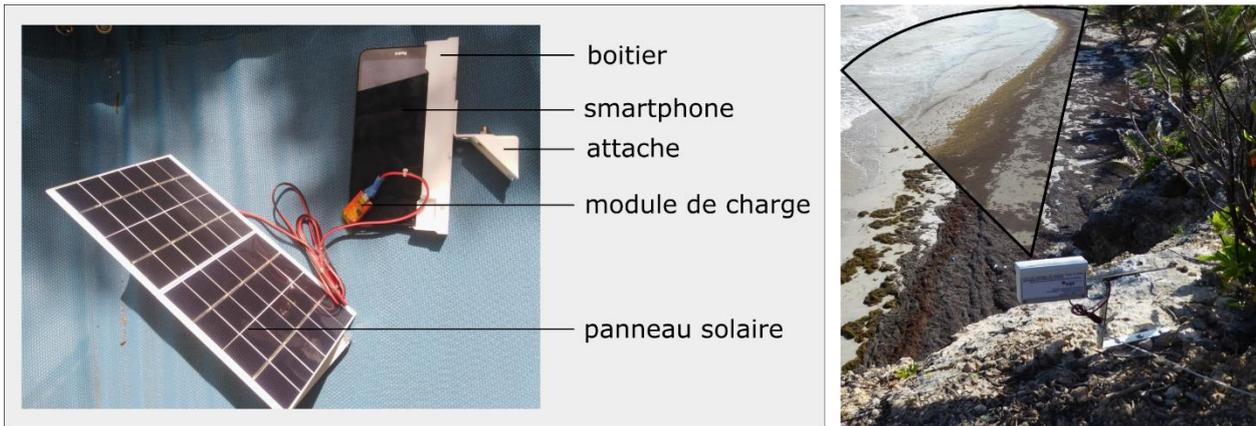
Figure 2 : présentation du dispositif de suivi ©Solarcam (<https://www.solarcam.fr>) à gauche et installation sur le site de Grande anse Macabou au Vauclin (2018-2020) à droite.

L'installation des ©SolarCam a été réalisée de préférence sur des sites « naturels » (arbres, poteaux déjà en place) ou avec l'accord des propriétaires sur des parcelles privées. Le positionnement du matériel a été un élément primordial à prendre en compte lors du choix des sites pouvant être équipées. Entre autre, les contraintes de hauteur, stabilité, sécurité, orientation, couverture 3G, et d'accessibilité sont autant d'éléments essentiels pour optimiser le bon fonctionnement de l'appareil et la qualité des données. A noter que le réseau de suivi doit au maximum privilégier des observations sur une longue durée plutôt qu'une reconfiguration site par site trop fréquente.

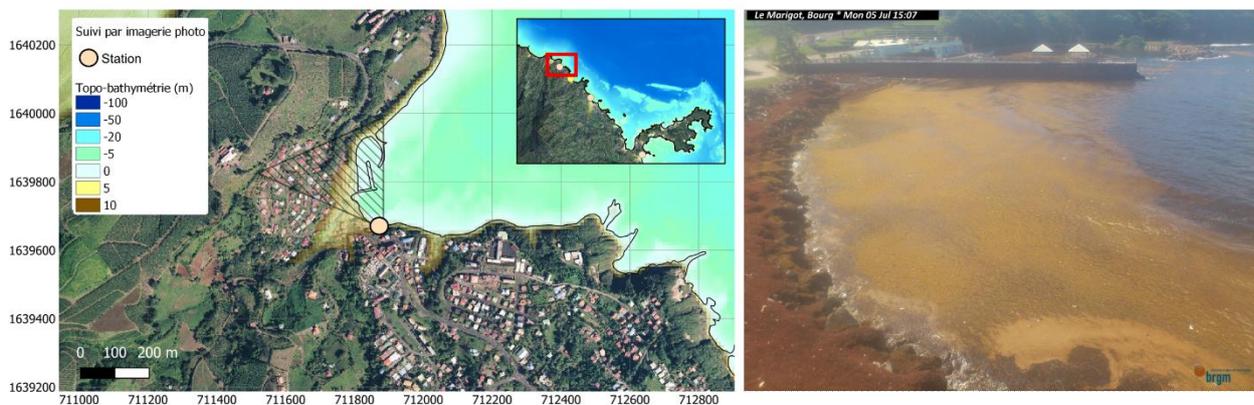
Figure 4 : localisation du dispositif et prise de vue au bourg du Marigot.

Le dispositif a été déployé en septembre 2018 sur un poteau en bois à une hauteur d'environ 11 m (ngm¹). La caméra a été installée au sud de la baie de Fonds d'Or et se situe à proximité immédiate de la mer (Figure 4).

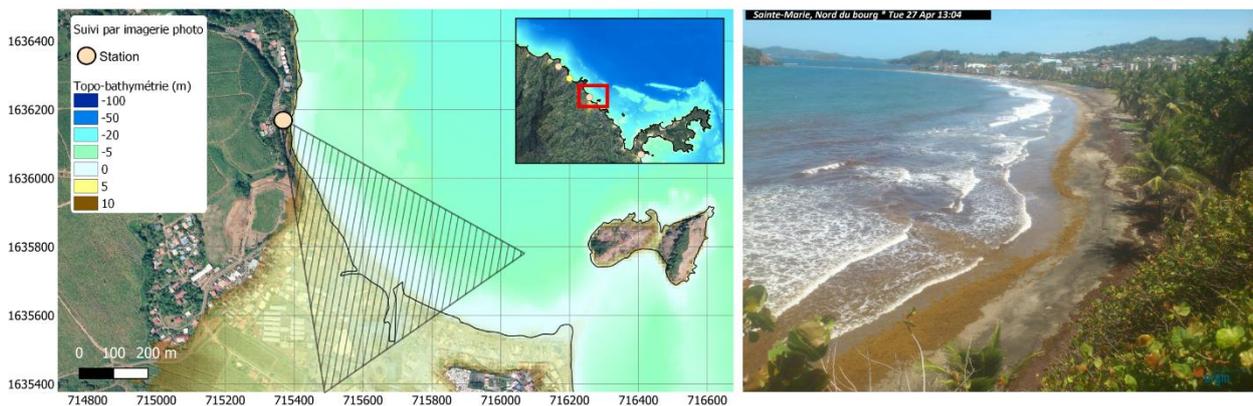
Figure 5 : localisation du dispositif et prise de vue sur la plage du bourg de Sainte-Marie.

Le dispositif a été installé en octobre 2018, sur un arbre situé en bordure d'un escarpement au nord de la plage à environ 30 m (ngm). La position et l'angle de vue du dispositif sont optimaux pour le suivi des échouages de sargasses. Néanmoins, de par son orientation, les images capturées peuvent être occasionnellement floues à cause des embruns. Par ailleurs, la plage peut devenir très étroite selon la saison rendant alors difficile l'identification des sargasses sur le haut de plage plus ou moins masquées par la végétation.

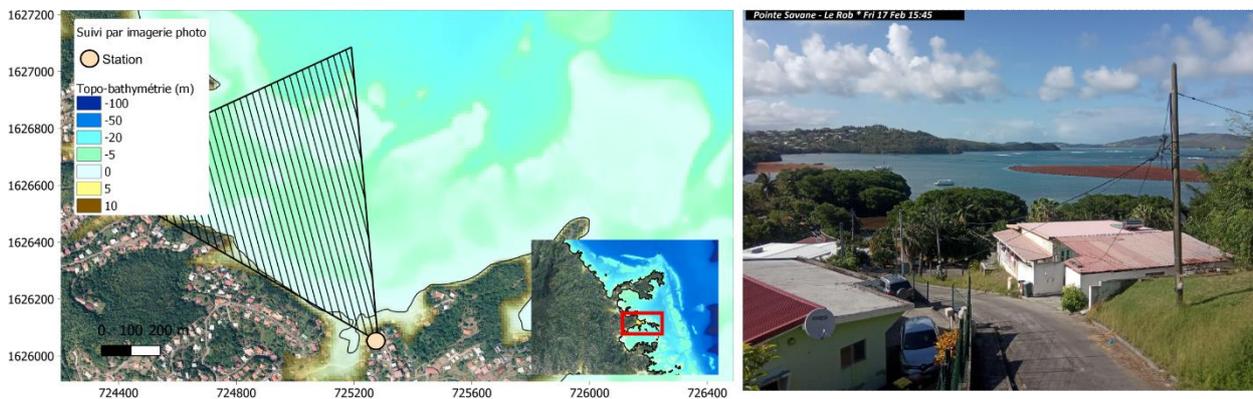
Figure 6 : localisation du dispositif et prise de vue au Robert sur le site de la Baie Cayol.

Le dispositif de suivi a été installé au sud-est de la baie sur un poteau à une hauteur d'environ 19 m (ngm) en février 2023. Orienté vers le nord-ouest, l'appareil offre une vue plongeante sur la baie et permet de suivre l'action du barrage flottant mis en place (Figure 6).

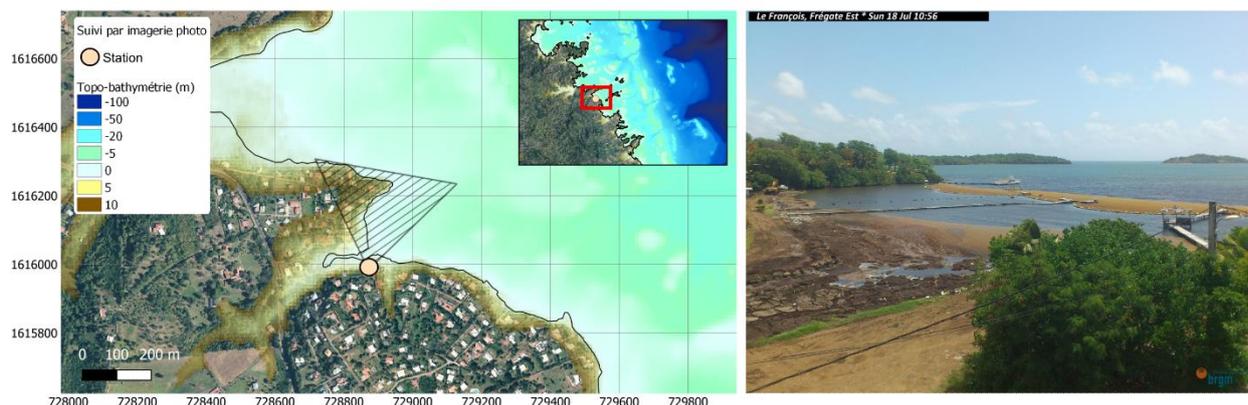
Figure 7 : localisation du dispositif et prise de vue au François sur le site de Frégate Est.

Le dispositif a été mis en place depuis octobre 2018 chez un riverain au sud de la baie à environ 12 m (ngm). La prise de vue offre une vue globale et dégagée sur le fond de baie (Figure 7).

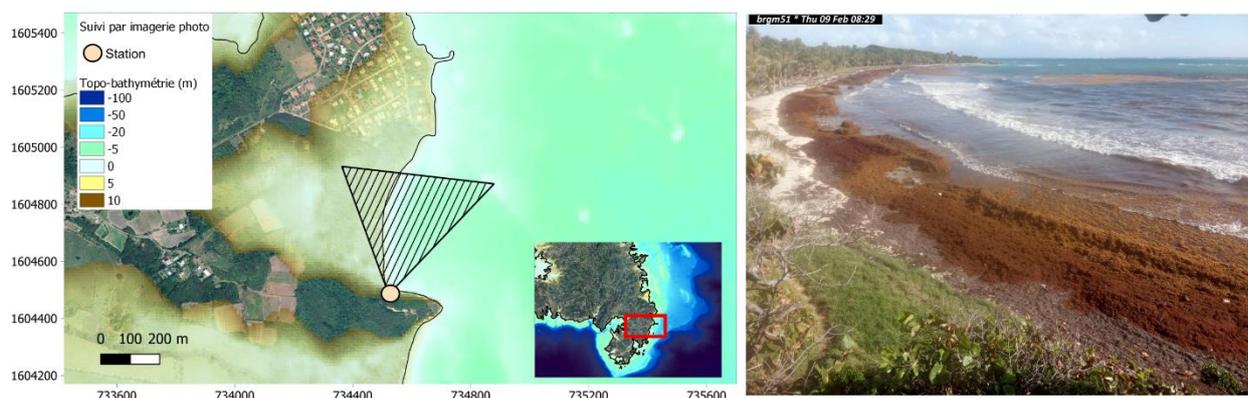
Figure 8 : localisation du dispositif et prise de vue sur la plage de Petite anse Macabou au Vauclin.

La cellule sédimentaire voisine appelée Grande anse Macabou fait l'objet d'un suivi par imagerie photo depuis octobre 2018. Le dispositif avait été initialement installé en bordure de falaise, surplombant la plage au nord (Bouvier et al., 2020). Suite à un acte de vandalisme en août 2020, le dispositif a dû être repositionné au sommet d'un morne plus au sud, à quelques centaines de mètres de la zone d'intérêt (Bouvier, 2022). Aujourd'hui, le dispositif est installé sur un arbre à une hauteur d'environ 8.5 m et permet de suivre plus localement la dynamique des échouages sur la plage de petite anse Macabou (Figure 8).

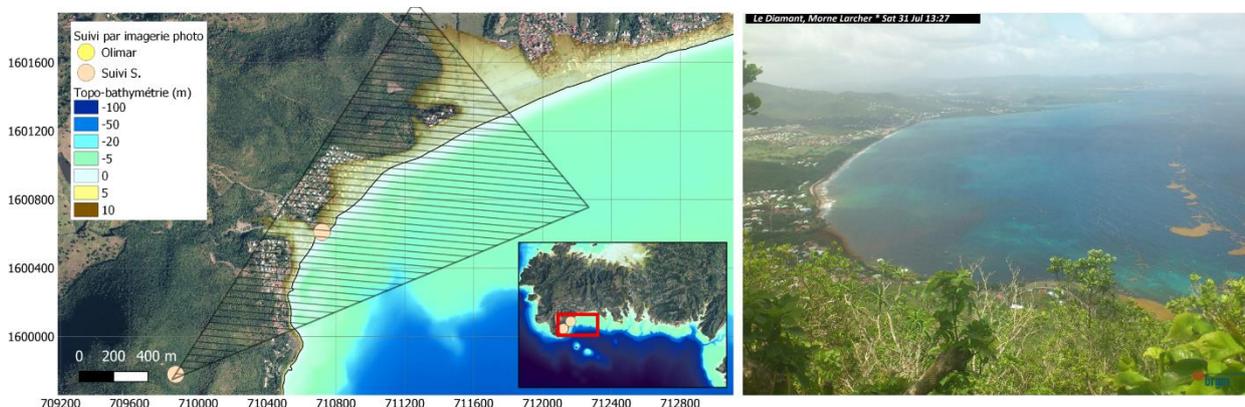
Figure 9 : localisation du dispositif et prise de vue sur la plage de Dizac au Diamant.

Le dispositif de suivi a été mis en place depuis août 2019 en bordure de falaise sur le Morne Larcher à une hauteur de 355 m (ngm). La prise de vue surplombe ainsi la baie du Diamant et permet de suivre les arrivages de sargasses sur la plage de l'anse Cafard et sur la partie sud-ouest de la plage de Dizac.

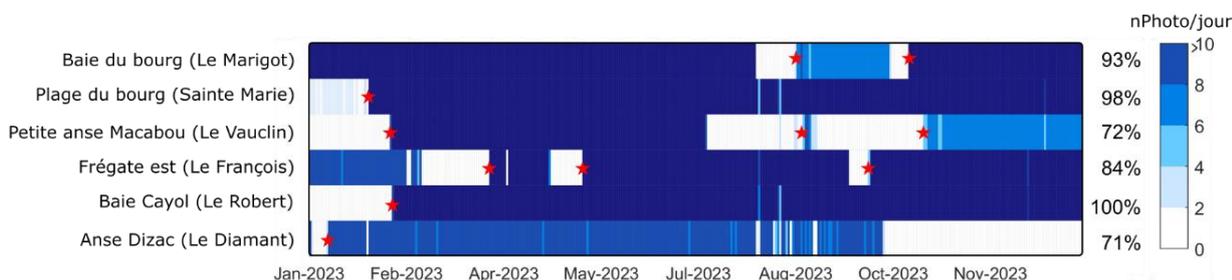
Figure 10 : performance du suivi par imagerie photo sur les six sites équipés en nombre de photos capturées par jour et par site depuis le début de la présente convention (entre janvier 2023 et janvier 2024). Les étoiles rouges illustrent les interventions de maintenance réalisées sur site.

Avec environ 20 % d'échec, la plage de Petite anse Macabou et l'anse Dizac sont ceux qui ont connus le plus de difficultés sur ces 12 derniers mois (Figure 10). Pour ces deux sites, le suivi a été ponctué de quelques coupures liées à des problèmes de connexion sur le réseau mobile et des interruptions plus longue liés à l'usure prématurée des panneaux solaires (parfois plus d'un mois sans image) ayant conduit au remplacement des appareils. Le site de la Baie Cayol reste celui qui a connu le moins de difficultés avec aucun échec sur les 12 derniers mois.

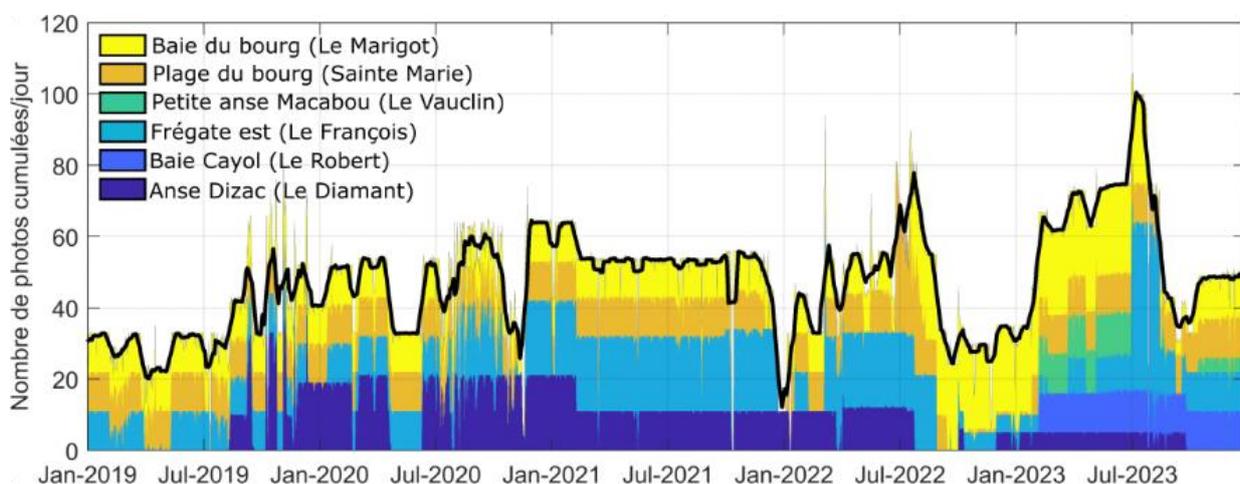
Figure 11 : évolution temporelle du nombre d'images capturées pour chaque site (en cumul) et par jour depuis la mise en place du suivi.

Chaque année, le réseau de suivi capture en moyenne plus de 4 000 images par site avec des minima et maxima pouvant aller de 1 000 images (installation en cours d'année ou configuration sur site avec une acquisition moins fréquente) à plus de 7 000 images (e.g. le site de Frégate est qui est resté opérationnel à raison d'une photo toutes les trente minutes entre janvier et décembre 2021).

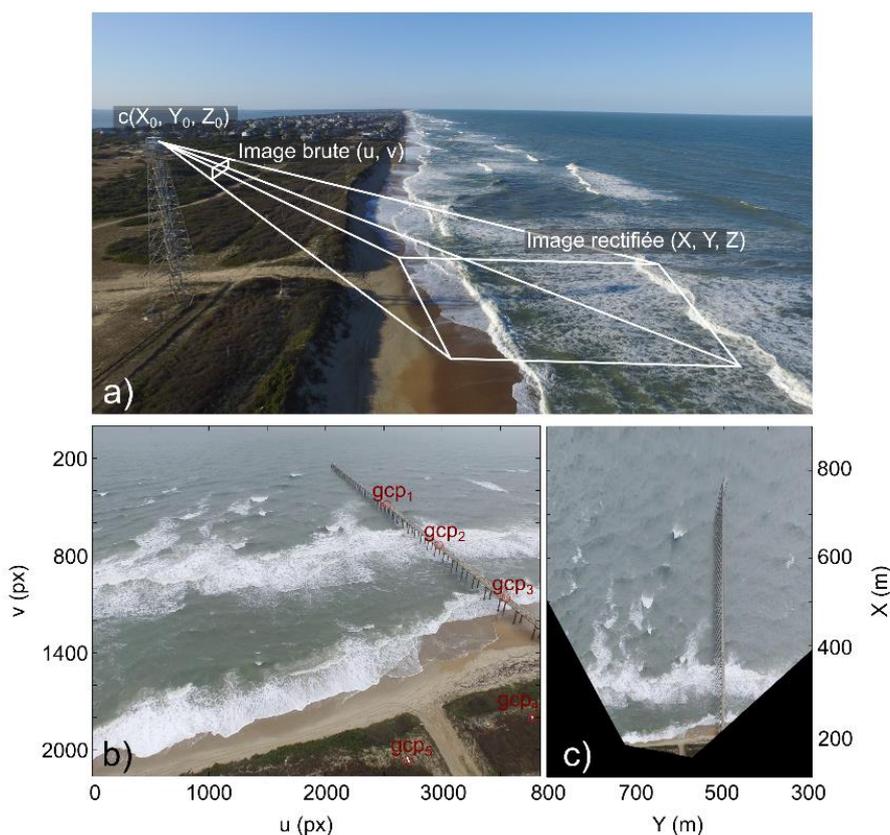
Figure 12 : photo aérienne de la plage de Duck (Caroline du Nord, États-Unis) montrant la transformation d'une image oblique (coordonnées u, v) en image plane (coordonnées X, Y, Z). (b, c) Rectification d'une image à partir de points de référence connus. Images obtenues depuis la station ARGUS de Duck pendant le Coastal Imaging Research Network (CIRN) en juin 2017.

La quantification de données physiques requiert un géoréférencement des images. Cela revient à déterminer la relation entre les coordonnées pixels de l'image (u, v) et la position X, Y, Z de chacun d'entre eux dans un repère géographique réel (Figure 12). La relation entre l'image et les coordonnées géographiques réelles peut être obtenue en connaissant la position (X_0, Y_0, Z_0), la distance focale D_f et l'orientation (tilt, azimuth et roll) de la caméra. Ces angles sont déterminés en utilisant plusieurs points de références dont les coordonnées sur l'image (en pixels) et réelles (en mètres) sont connues (gcp1 à gcp5, Figure 12).

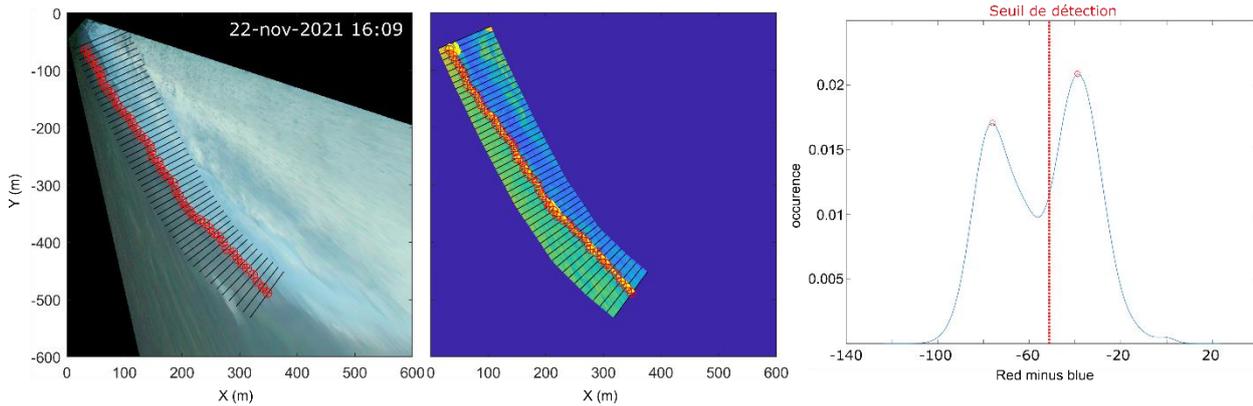
Figure 13 : les différentes étapes de la détection automatique de la position du trait de côte (points rouge) sur la plage du nord du bourg à Sainte-Marie. A gauche, image rectifiée où sont superposées chacun des transects. Au centre, image rectifiée dans l'espace couleur RmB à partir de laquelle l'analyse est réalisée. A droite, distribution bimodale et seuil de détection associée.

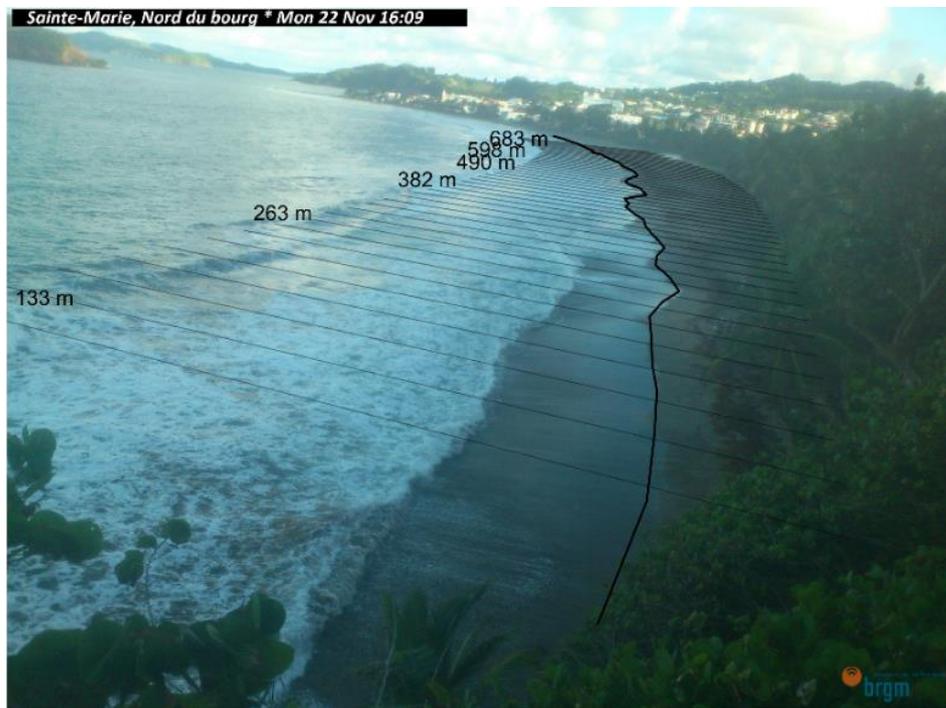
Figure 14 : résultat de la détection automatique de la position du trait de côte (trait noir) sur la plage du bourg à Sainte-Marie. La position des différents transects ainsi que la distance latérale associée (dans l'axe parallèle à la côte) sont superposées sur l'image.

Le trait de côte identifié correspond à la zone du jet de rive dont l'extension et la position transversale dépend des conditions de vagues et de surcote (Figure 14). Il est donc obligatoire de se référer à des conditions hydrodynamiques semblables pour décrire son évolution. Typiquement il est préférable de restreindre l'analyse à des conditions de vagues et de vent peu énergétiques pour limiter les erreurs associées à la surcote et au jet de rive (Stockdon et al., 2006). De la même façon il est impératif de réaliser le suivi du trait de côte pour des hauteurs de marée similaires. Les écarts verticaux du niveau d'eau au cours d'une période de suivi sont une source de variabilité de la position horizontale du jet de rive selon la pente de la plage et entraînent une erreur sur la position du trait de côte. La résolution transversale de l'image redressée est enfin ajoutée comme source d'erreur affectant l'identification du trait de côte.

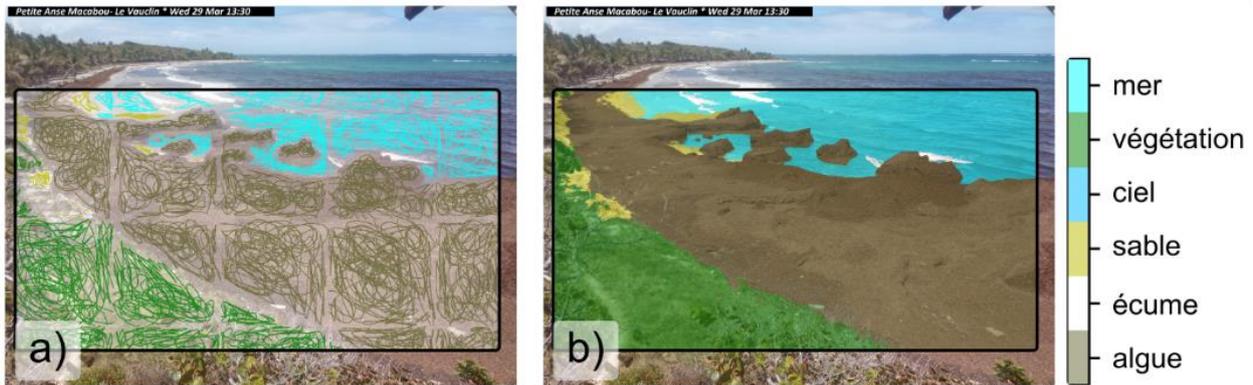
Figure 15 : a) image brute capturée à Petite Anse Macabou au Vauclin le 29 mars 2023. Un étiquetage manuel (couleurs) est superposé sur l'image selon les différentes classes d'intérêt. b) Classification automatique de l'image par l'algorithme.

Tout d'abord, afin d'entraîner le modèle de classification, l'opérateur doit étiqueter manuellement quelques images afin de fournir une base d'exemple à l'algorithme des différentes catégories de couleurs ou de formes à classer. Cette étape est reproduite sur une dizaine d'images considérées comme représentatives des conditions observées sur le site en termes de luminosité ou de condition météorologique. Cet étiquetage manuel est représenté sur la Figure 15 et consiste donc à discrétiser visuellement les différentes classes d'intérêt directement sur l'image (eau, sargasses, végétation, bâti, sable).

- une analyse CNN (*Convolutional Neural Network*), utilisant le réseau *MobileNet-V2* (Sandler et al., 2018), qui propose une première classification de l'image en la subdivisant en différents groupes de pixel. C'est l'étape la plus chronophage nécessitant plusieurs minutes de calcul par image. L'analyse est appliquée sur une zone d'intérêt préalablement déterminée ;
- un raffinement CRF (*Conditional Random Fields*) utilisé pour apporter plus de précisions aux résultats (Krähenbühl et al., n.d.). C'est une méthode statistique cherchant à modéliser la probabilité d'appartenance à une classe à l'intérieur d'un groupe de pixel ;
- une découpe *Superpixel* pour améliorer les résultats de la segmentation. Ce procédé peut être appliqué à différentes étapes de la segmentation. La découpe *Superpixel* consiste à regrouper des pixels dont les paramètres sont proches.

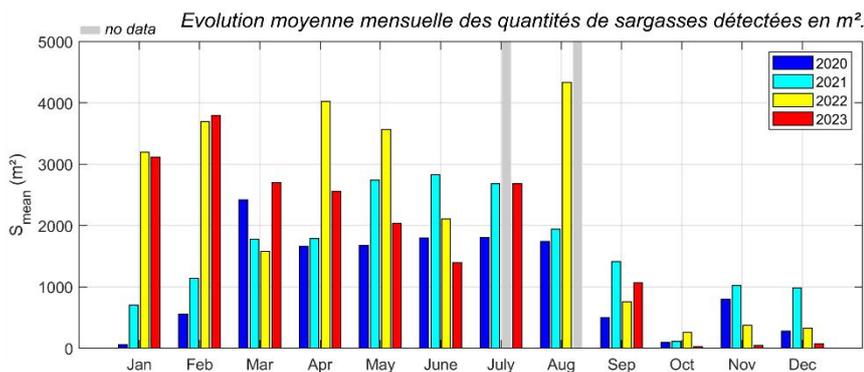
Evolution temporelle des quantités de sargasses détectées en 2023 (m²).

- Plus de 14 évènements par an où les surfaces détectées excèdent 2 000 m² ;
- Une variabilité saisonnière importante ; avec des arrivages fréquents entre janvier et août... entre 1 500 et 2 500 m²/mois en moyenne des arrivages moins fréquents de septembre à janvier
- En 2023, le site fut globalement bien exposé des quantités légèrement au dessus de la moyenne

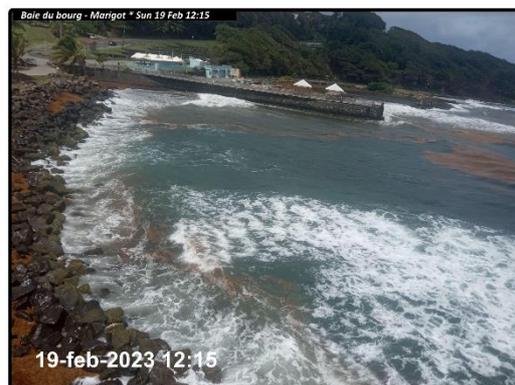
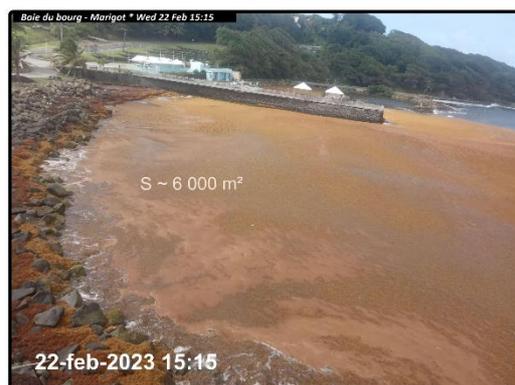
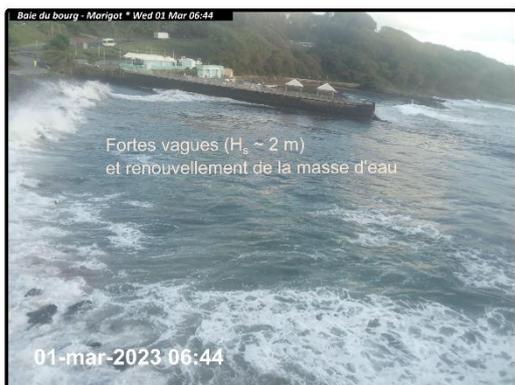
19-feb-2023 12:15

S ~ 6 000 m²

22-feb-2023 15:15

Fortes vagues (H_s ~ 2 m)
et renouvellement de la masse d'eau

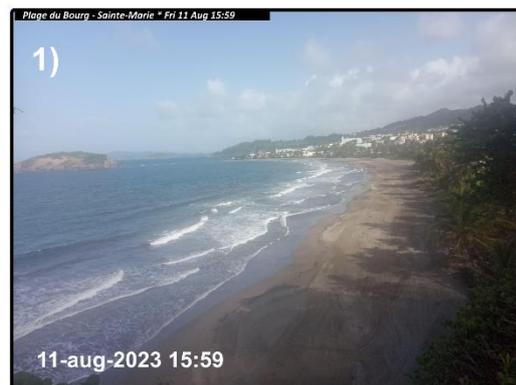
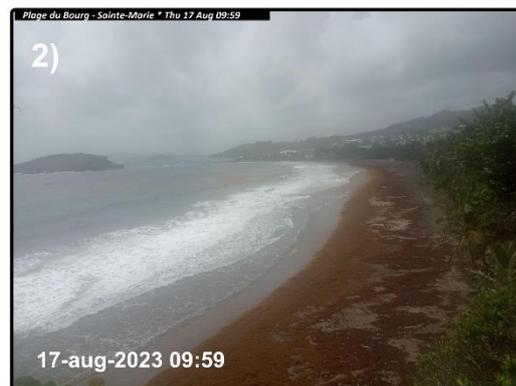
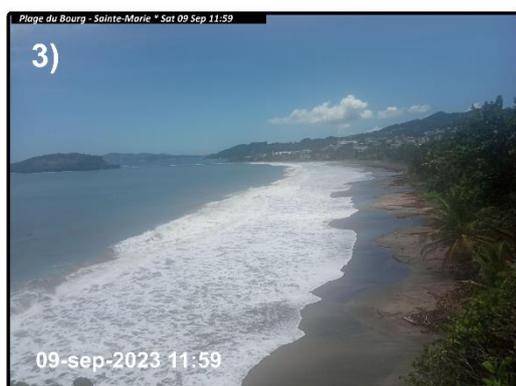
Quelques semaines plus tard, au début du mois de septembre, plusieurs épisodes de forte houle entraînent la submersion temporaire d'une partie de la plage et la remobilisation des algues par la mer. Ce type d'évènement provoque une diminution significative de la largeur de plage et de la surface de sargasses échouées (3).

L'évolution de la largeur de plage se traduit par une variabilité significative de la position du trait de côte à l'échelle saisonnière où l'on observe systématiquement un recul important entre septembre et janvier. Les observations montrent que la dynamique sédimentaire est avant tout contrôlée par les vagues sur la plage de Sainte-Marie.

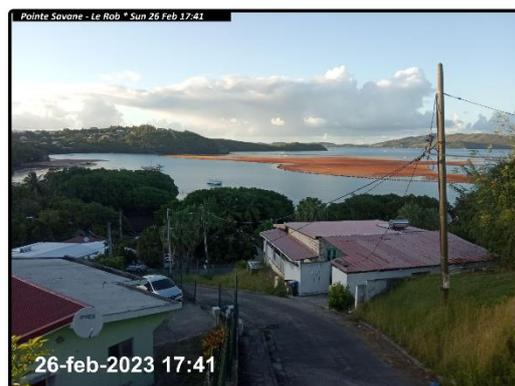
En provenance du secteur nord-est, les sargasses dérivent en surface et sont efficacement captées par le barrage. Toutefois les observations montrent qu'une quantité non négligeable d'algues parvient à atteindre la côte en se propageant dans la colonne d'eau. Par la suite, une quantité importante de ces algues se retrouve à proximité du rivage (secteur sud-est de la baie).

L'analyse montre que le barrage est largement sollicité avec des arrivages parfois conséquents où des nappes de plusieurs dizaines de milliers de mètres carrés viennent buter contre l'ouvrage. Une analyse de terrain plus poussée en période d'arrivage permettrait de mieux comprendre les processus en jeu au niveau de la structure.

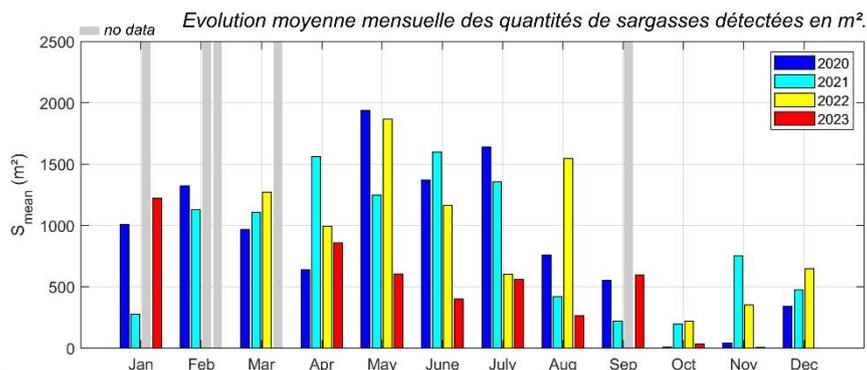
Evolution temporelle des quantités de sargasses détectées en 2023 (m²).

- Plus de 50 évènements en 48 mois
- où les surfaces détectées excèdent 1 000 m² ;
- Une variabilité saisonnière importante ;
- avec des arrivages fréquents entre février et août... entre 1 000 et 2 000 m²/mois en moyenne
- des arrivages moins fréquents de septembre à janvier (x 3)
- En 2023, le site fut globalement moins exposé
- diminution de 30 % par rapport aux années précédentes

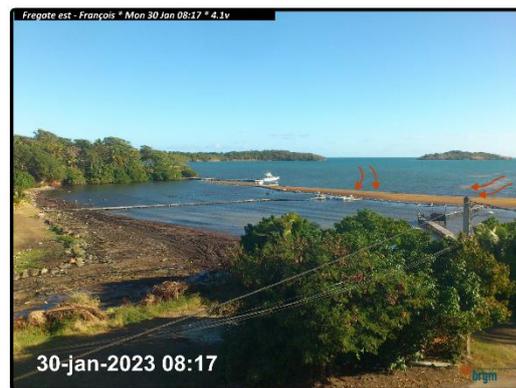
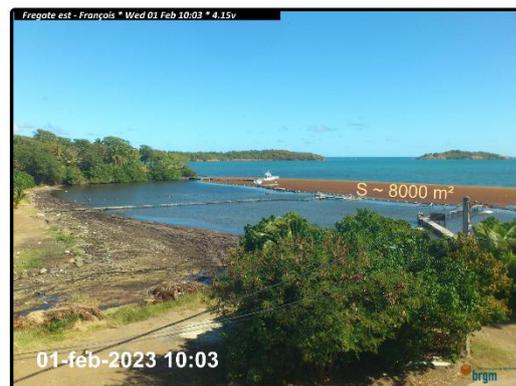
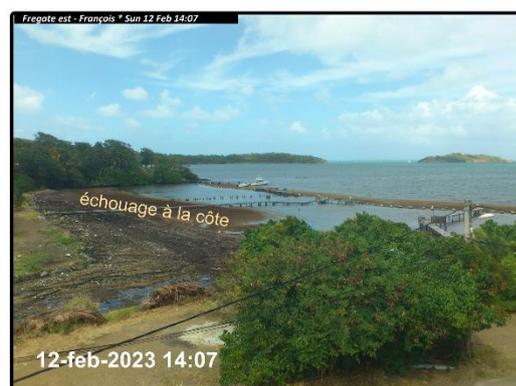
Les plus gros arrivages enregistrés sont ceux du 30 janvier au 1^{er} février 2023 où la surface de sargasses atteint plus de 7 000 m².

Suite à cet épisode, sur plusieurs jours, on observe la diminution progressive de la surface de sargasses présente contre l'ouvrage. L'inspection détaillée des images met en évidence la sédimentation des algues au niveau du barrage et leurs propagations vers la côte pendant les jours qui suivent.

Dans un intervalle de temps estimé à environ 10 jours, une grande partie (> 50 %) des algues qui s'étaient accumulées contre le barrage se retrouvent échouées dans le fond de baie.

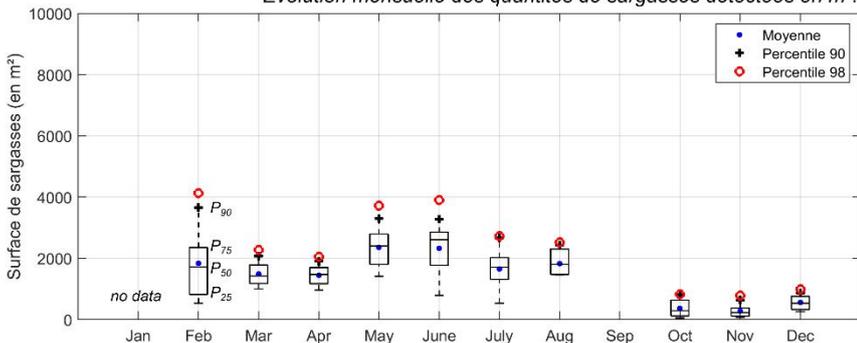
Evolution temporelle des quantités de sargasses détectées en 2023 (m²).

- sous la forme d'une banquette plus ou moins compacte où les surfaces détectées excèdent 1 000 m² ;
- Une certaine variabilité saisonnière ;
- avec des arrivages fréquents entre février et août... entre 1 500 et 2 500 m²/mois en moyenne
- des arrivages moins fréquents de septembre à décembre
- Le site a été particulièrement touché par des arrivages pendant les mois de mai et de juin avec en moyenne une surface détectée de plus de 2 500 m² sur le secteur sud de la plage.

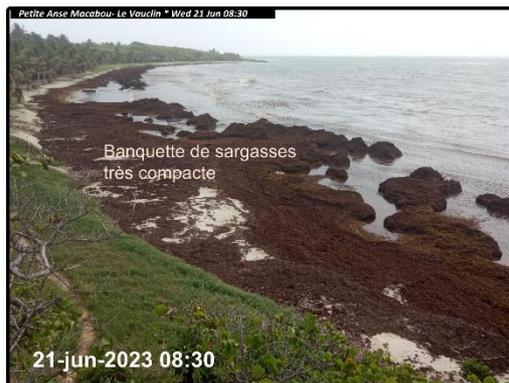
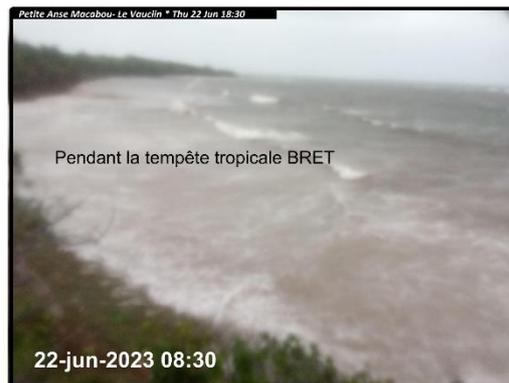
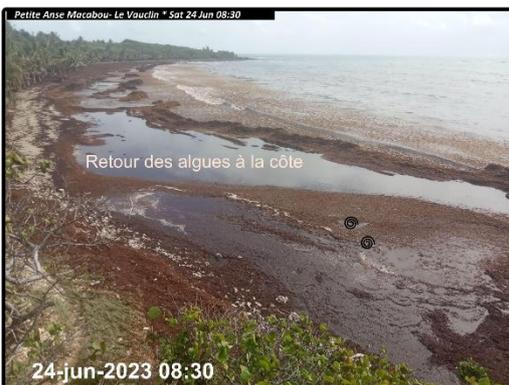
Les plus gros arrivages enregistrés sont ceux du 10 mai et du 6 juin 2023 où la surface de sargasses détectée atteint environ 4 000 m², soit plus de 10 000 m² sur l'ensemble de la plage (e.g. les calculs ne sont pas réalisés sur la seconde moitié nord de la cellule).

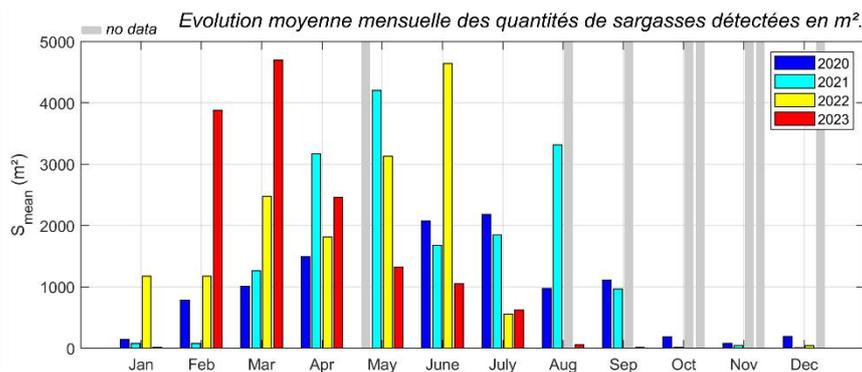
Evolution temporelle des quantités de sargasses détectées en 2023 (m²).

- Plus de 25 évènements en 48 mois
- où les surfaces détectées excèdent 5 000 m² ;
- Une variabilité saisonnière importante ;
- avec des arrivages fréquents entre février et août... entre 1 000 et 4 000 m²/mois en moyenne
- des arrivages moins fréquents de septembre à janvier (x 3)
- En 2023, le site fut globalement bien exposé
- pas de variation significative par rapport aux années précédentes. Les arrivages ont eu lieu plus tôt dans l'année.

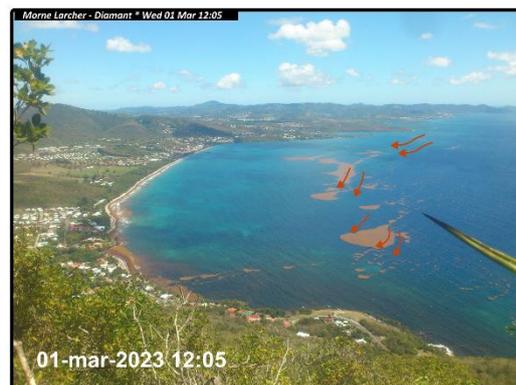
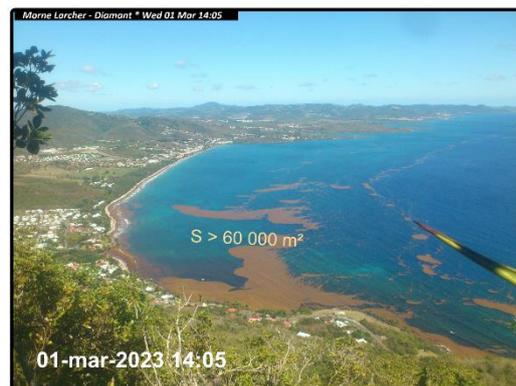
En provenance du secteur est, les sargasses dérivent en surface et se propagent en direction de l'extrémité sud de la baie. L'analyse des observations montre que les nappes viennent principalement s'échouer sur l'anse Cafard. La banquette formée sur la plage peut alors se maintenir pendant plusieurs semaines jusqu'au ramassage éventuel des algues.

Aussi, les mesures du profil de plage réalisées sur le site d'anse Cafard montrent un recul significatif du trait de côte sur plusieurs mètres depuis la mise en place du suivi topographique en 2017 (www.observatoire-olimar.fr). Ce phénomène d'érosion résulte d'un affaissement global du profil de plage et pourrait être la conséquence du ramassage mécanique des algues.
