Saison cyclonique 2024 – Impact de la houle cyclonique de l’ouragan BERYL (1er juillet 2024) sur le littoral martiniquais

Rapport final

BRGM/RP-73793-FR

OBSERVATOIRE DE LA DYNAMIQUE
DU LITTORAL MARTINICAIS

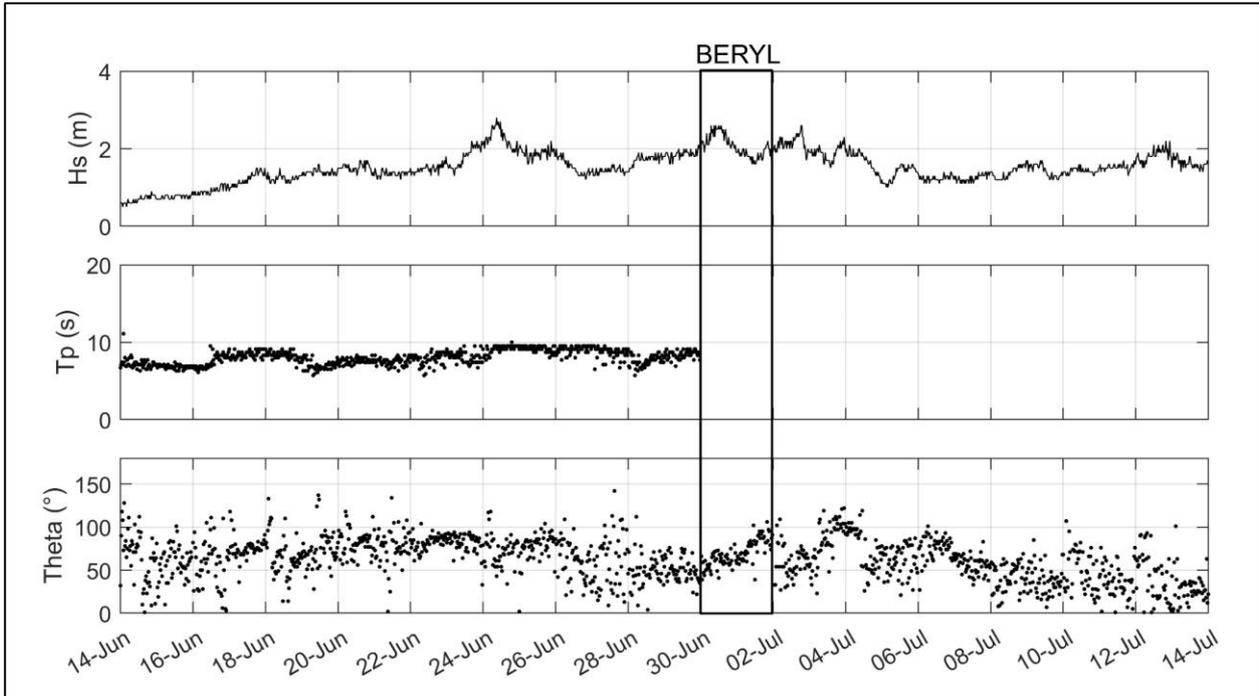
Les conditions de houles pour la façade Nord de la Martinique sont représentées par les mesures de la bouée houlographe de Basse-Pointe. Les hauteurs significatives des vagues mesurées pendant l'événement BERYL ne dépassent pas 2,5 m et témoignent de conditions cycloniques limitées sur cette façade de l'île (Figure 7).

Figure 7 : Hauteur significatives (H_s), maximales (H_{max}), périodes (T_p) et directions pics (D_p) des vagues mesurées à la bouée houlographes de Basse Pointe. Seule bouée disponible lors du passage de BERYL, elle indique principalement que la façade nord atlantique a été préservée du passage de BERYL par sa position isolée à la trajectoire de l'ouragan. Les données de période ne sont pas disponibles durant le mois de juillet à l'écriture de ce rapport.

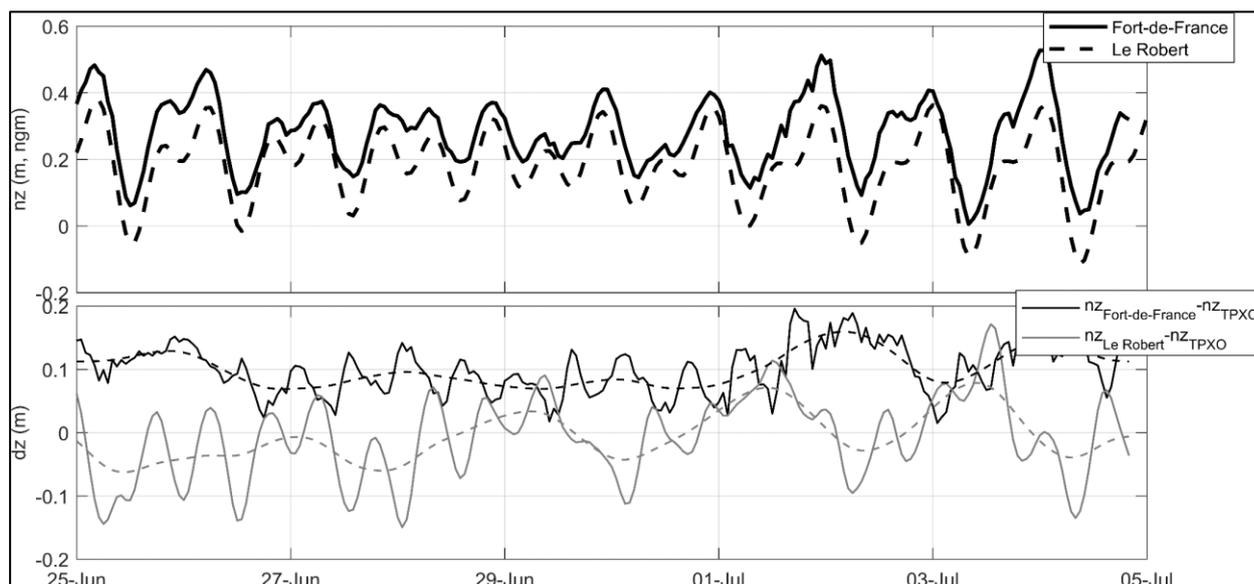
Des écarts de niveaux d'eau (dz, Figure 8) relativement faibles ($dz < 0.12$ m) sont visibles aux deux stations de mesure et montrent des oscillations journalières, probablement reliés aux variations de pression décrites section 2.2. On note toutefois une légère surcote au marégraphe de Fort-de-France (~ 20 cm) induite par le passage de *BERYL* dans la soirée du 1^{er} au 2 juillet. Aucune surcote significative n'a pu être identifiée au marégraphe Le Robert. La surcote identifiée à Fort-de-France est bien supérieure à la surcote barométrique introduite par le passage de la dépression et résulte principalement de la « poussée » des vents sur la surface de la mer. Il est très probable que des valeurs de surcote plus importantes puissent avoir été observées localement sur d'autres secteurs, en particulier sur les façades Sud et Caraïbe, à proximité du centre du phénomène cyclonique et de la zone de basse pression.

Figure 8 : (en haut) évolution temporelle des niveaux d'eau aux stations marégraphiques de Fort-de-France (courbe noire), au Robert (courbe pointillée). (En bas) surcote calculée aux deux stations (différence entre la hauteur d'eau mesurée et la hauteur d'eau prédite par le modèle TPXO9).

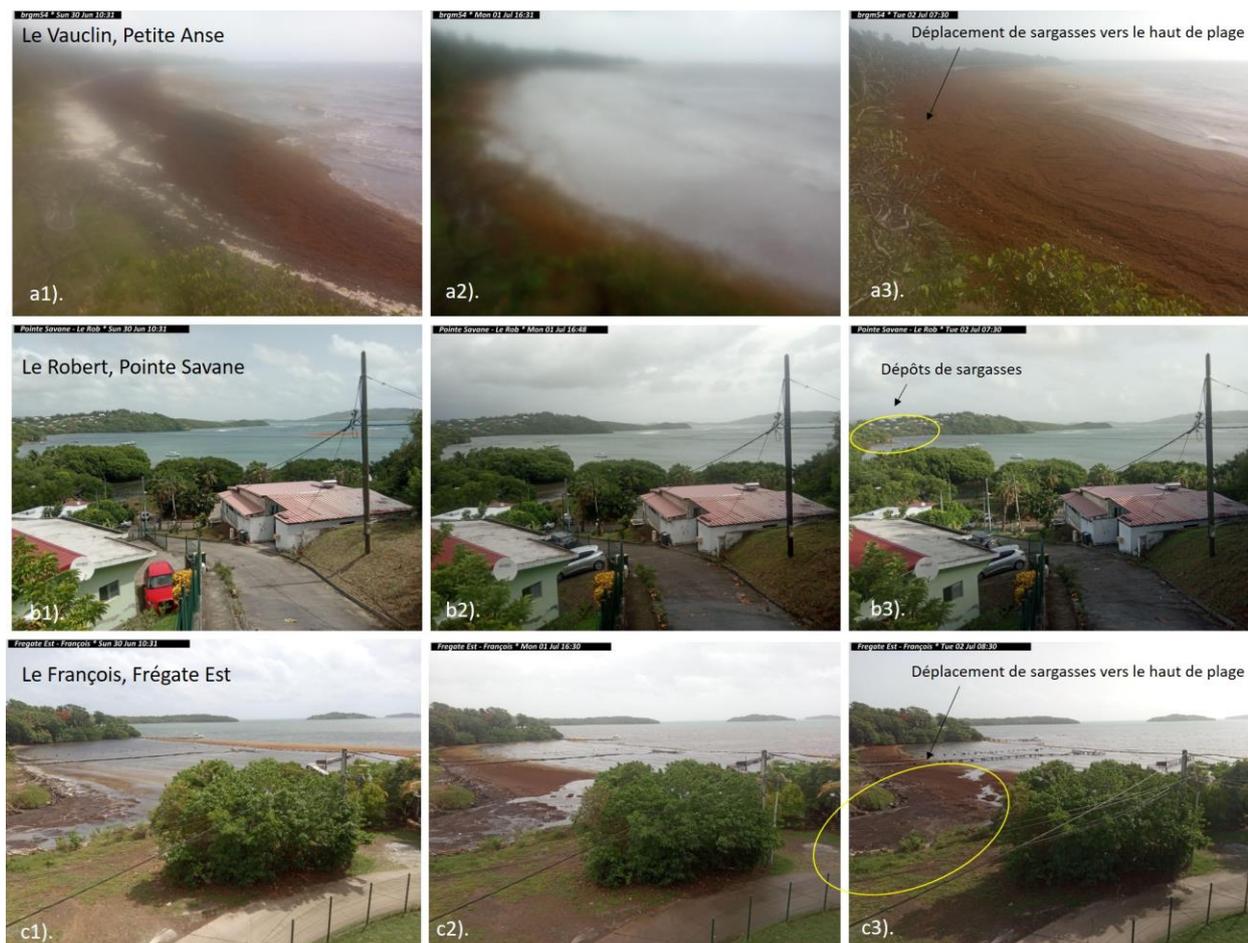
Figure 13 : Séquence photo du réseau de prise de vue photo ©Solarcam illustrant la situation « avant l'évènement » sur a1). la plage de Petite Anse Macabou au Vauclin, b1). Pointe Savane au Robert et c1). Frégate Est au François. Les situations « après l'évènement » sont illustrées par les figures a3), b3) et c3) respectivement.

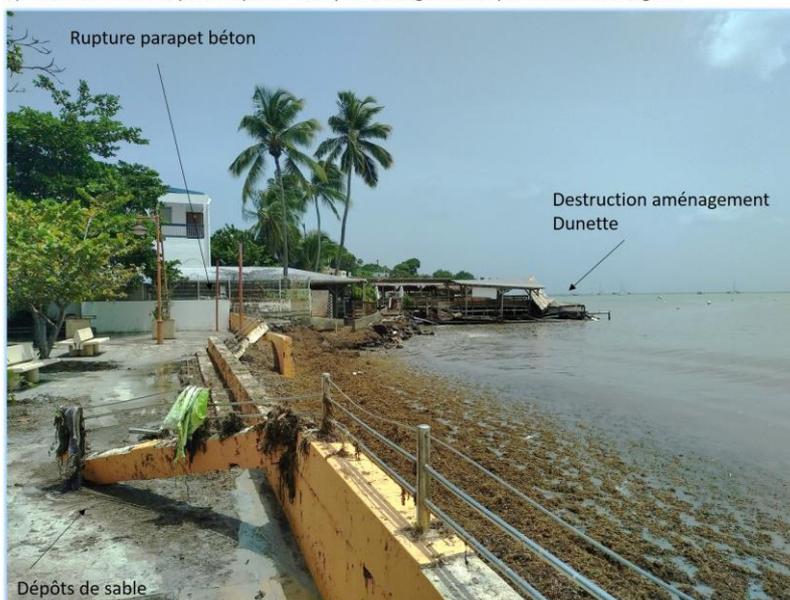
Figure 14 : Impact de la houle et dépôt de sargasses sur le centre-bourg de Sainte-Anne, photographie durant la matinée 2 juillet 2024 © BRGM

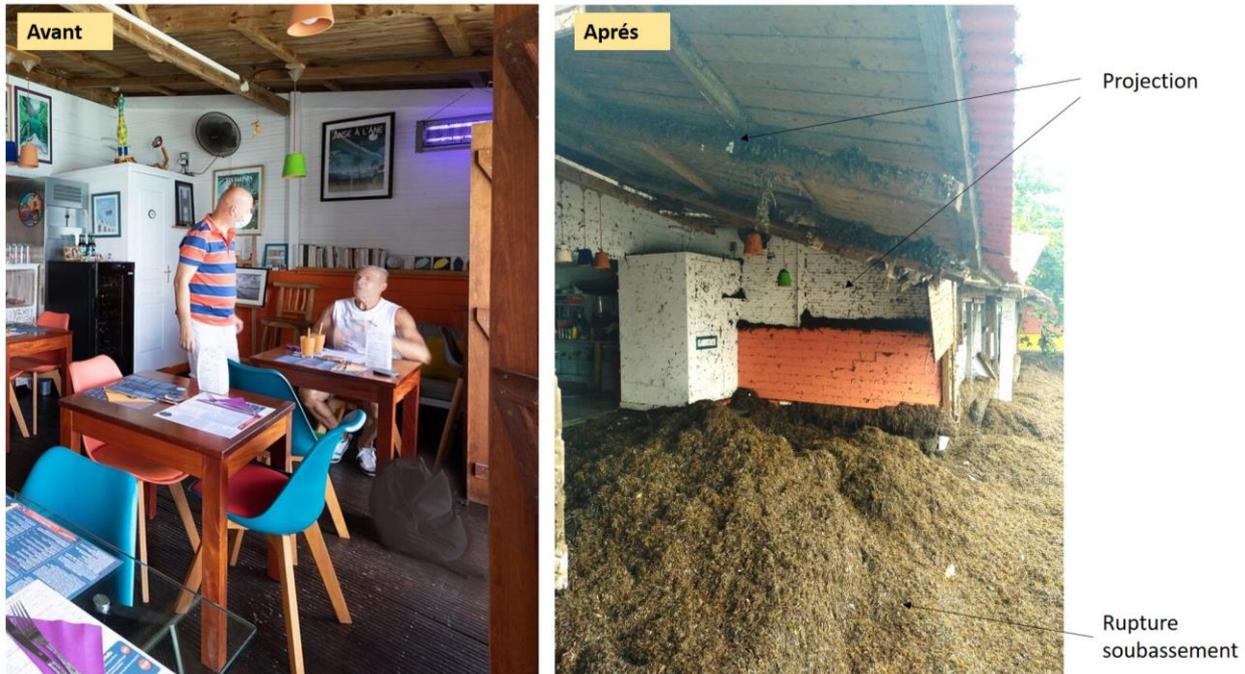
Figure 15 : Destruction de la crêperie située sur le front de mer du bourg, photographie avant (© crêperie Ti Cosy) et après datant du 2 juillet 2024 © BRGM

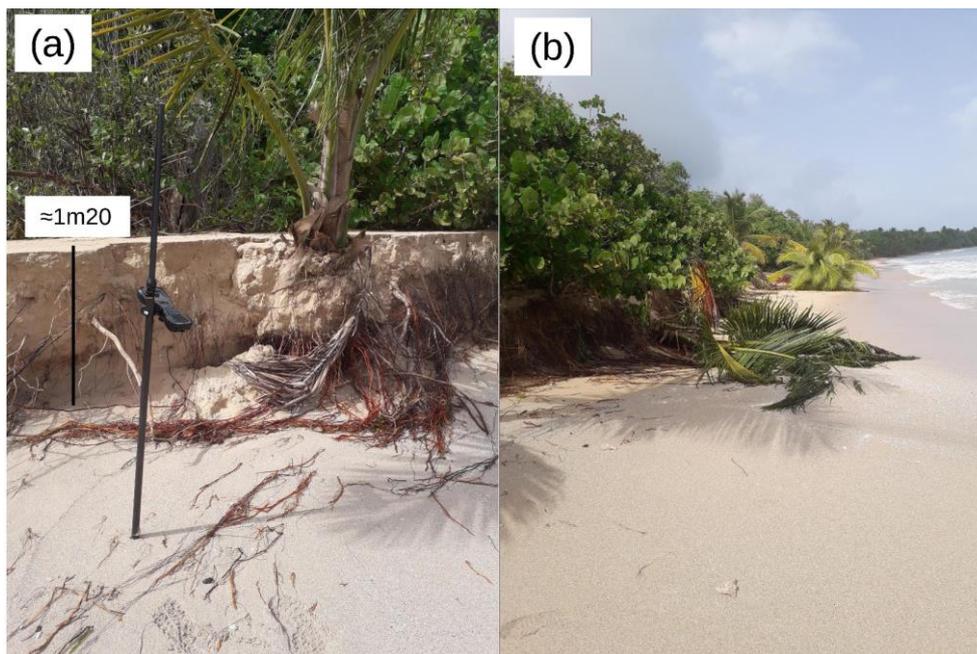
Figure 16 : Erosion sur la portion nord-ouest de la plage des salines avec : (a) Talus d'érosion et (b) chutes de cocotiers (photographie du 02/07/24 ©BRGM).

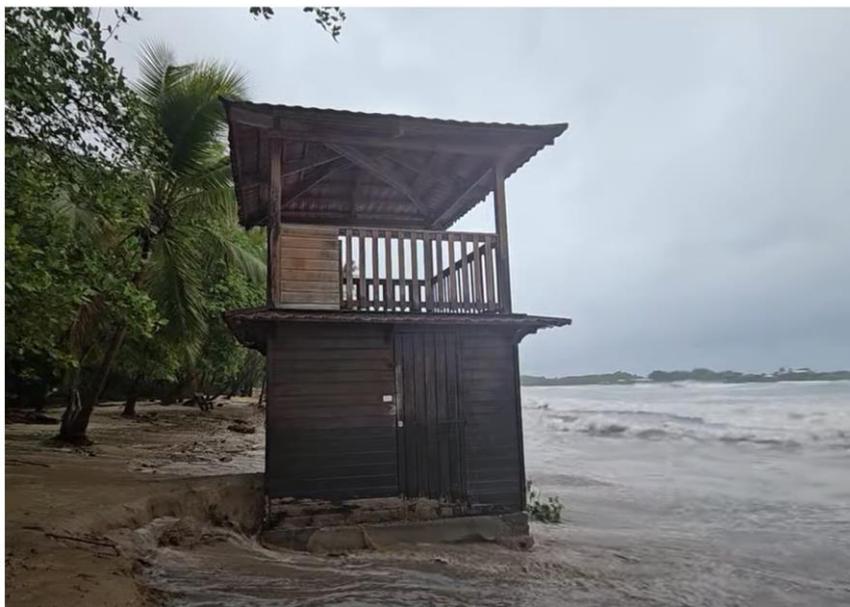
Figure 17 : Erosion de la plage des Salines (Photo du 01/07/24 ©Bondamajak TV)

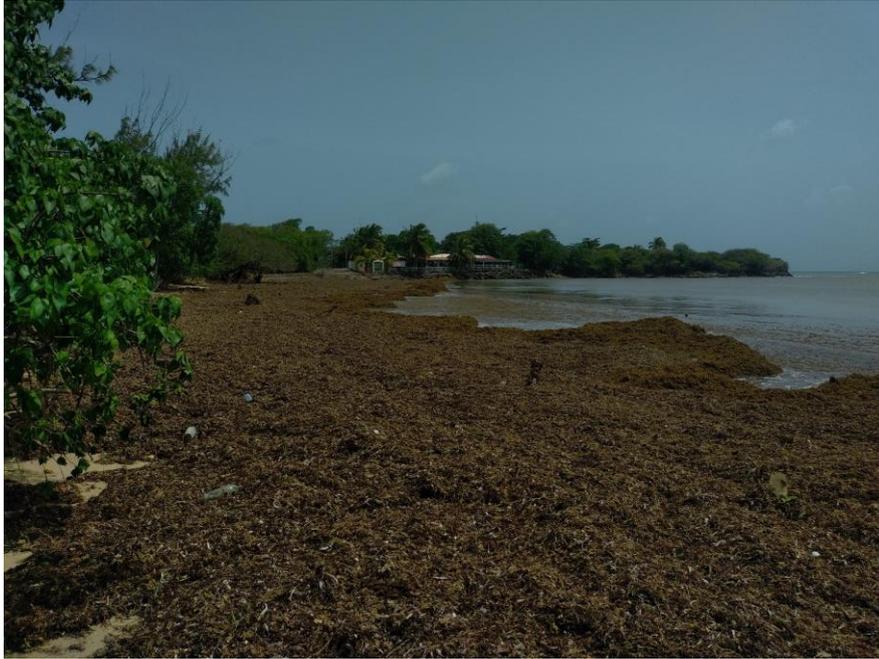
Figure 18 : Dépôts de Sargasses sur la partie sud-est de la grande plage des Salines (photographie post-tempête 02/07/24 © BRGM)

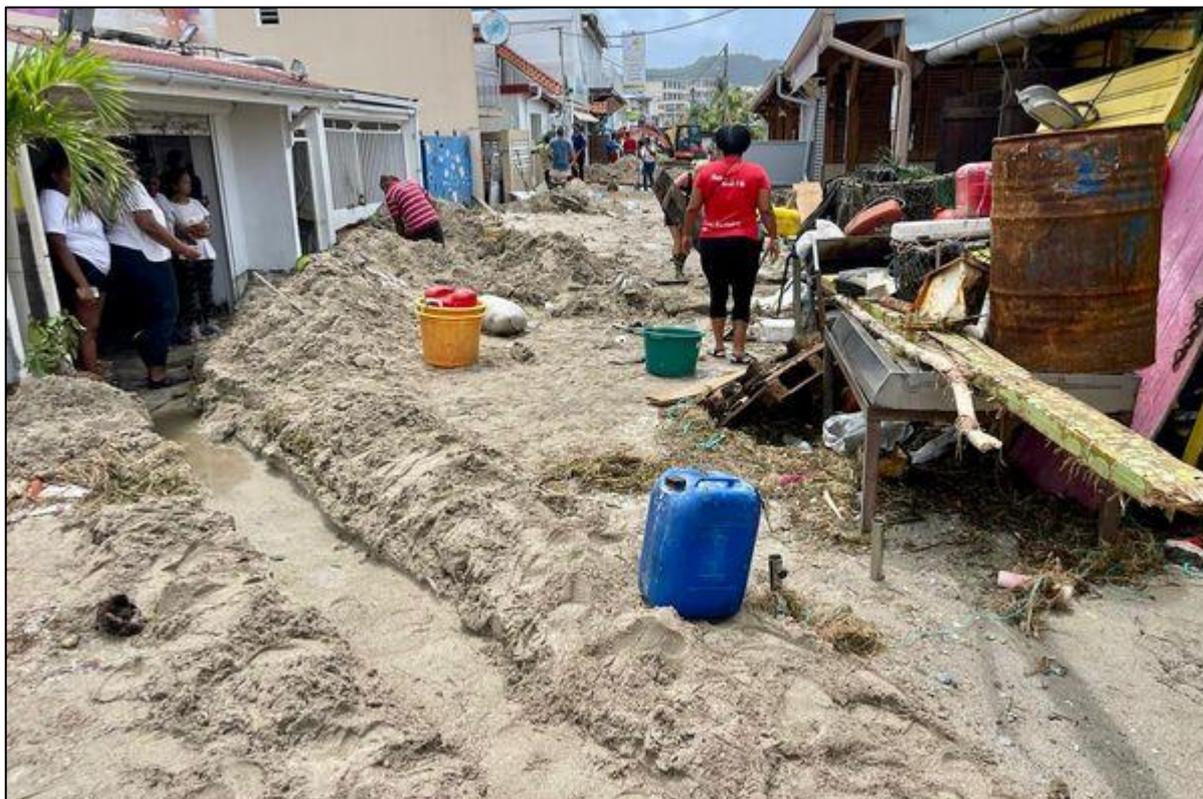
Figure 19 : Ensablement au niveau de la place des restaurateurs (02/07/24, ©M-F Calmo, la1ere)

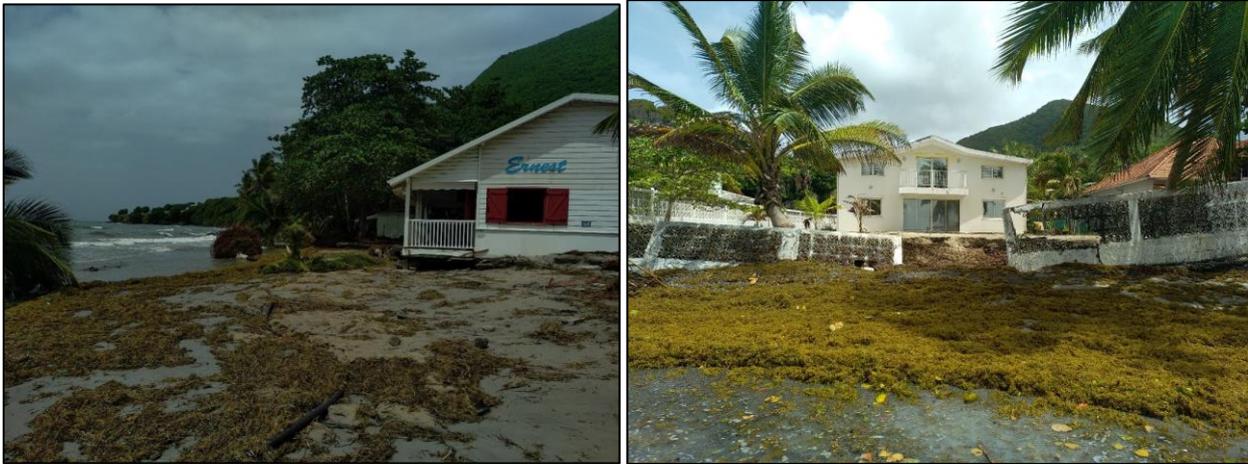
Figure 20 : Erosion constaté et dépôts de sargasses sur la plage et l'arrière-plage de l'anse cafard (photographie post-tempête 02/07/24 © BRGM)

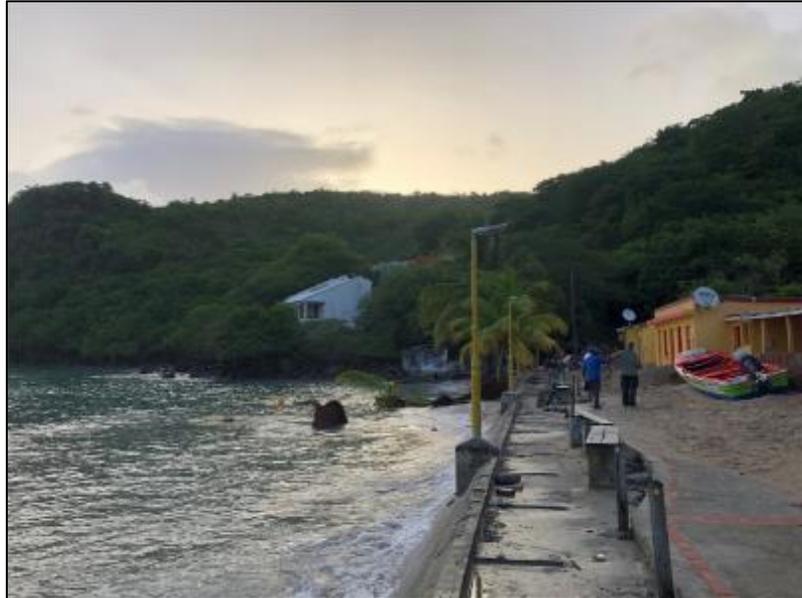
Figure 21 : Projection et accumulation de sédiments en haut de plage (au-dessus de la digue) et bas de plage submergée au lendemain du passage de BERYL à l'extrémité nord de la plage de l'Anse d'Arlet (WP 142, 02/07/2024 © BRGM)

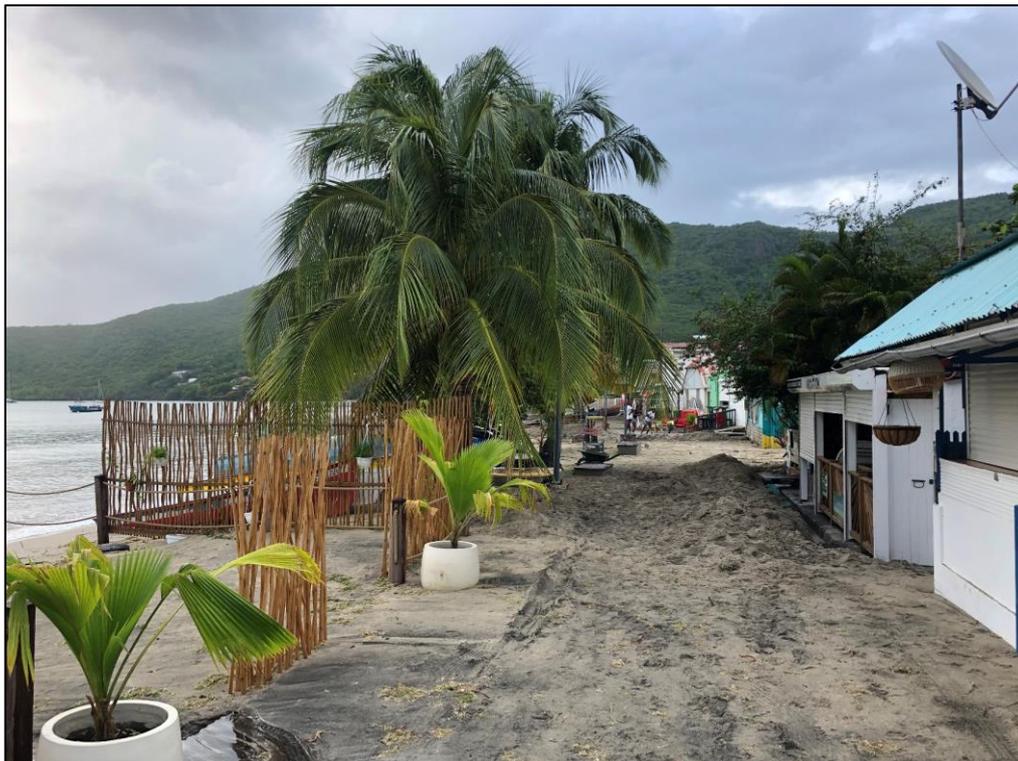
Figure 22 : Projection et accumulation sédimentaire au sud de la plage de Grande Anse (photographie du 02/07/2024 © BRGM)

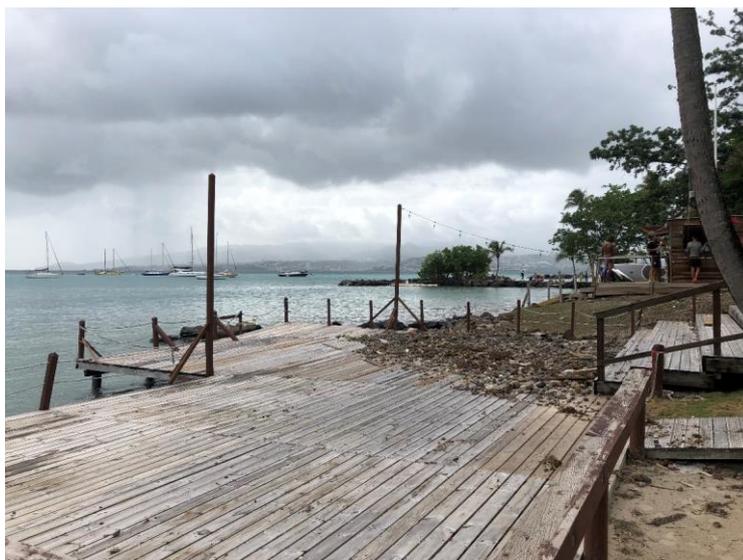
Figure 23 : Projection sur le ponton en bois de l'hôtel Bakoua (photographie 02/07/24 ©BRGM)

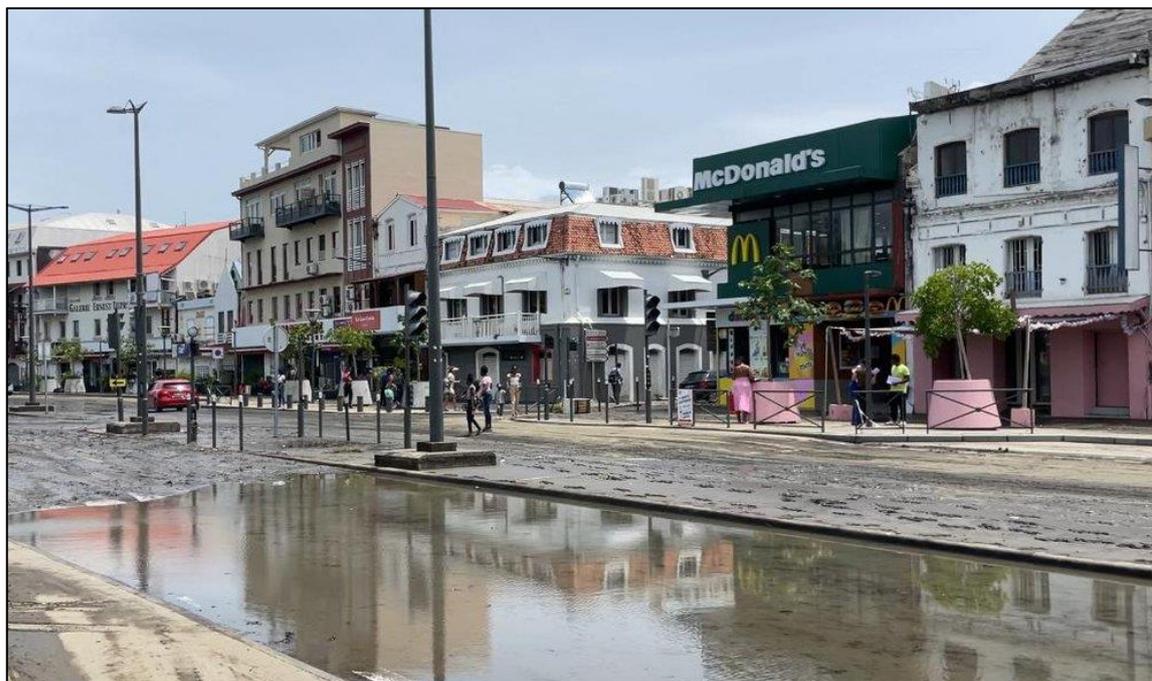
*Figure 24 : Dépôts vaseux et inondation au niveau des zones basses de l'avenue de la liberté
(© France-Antilles)*

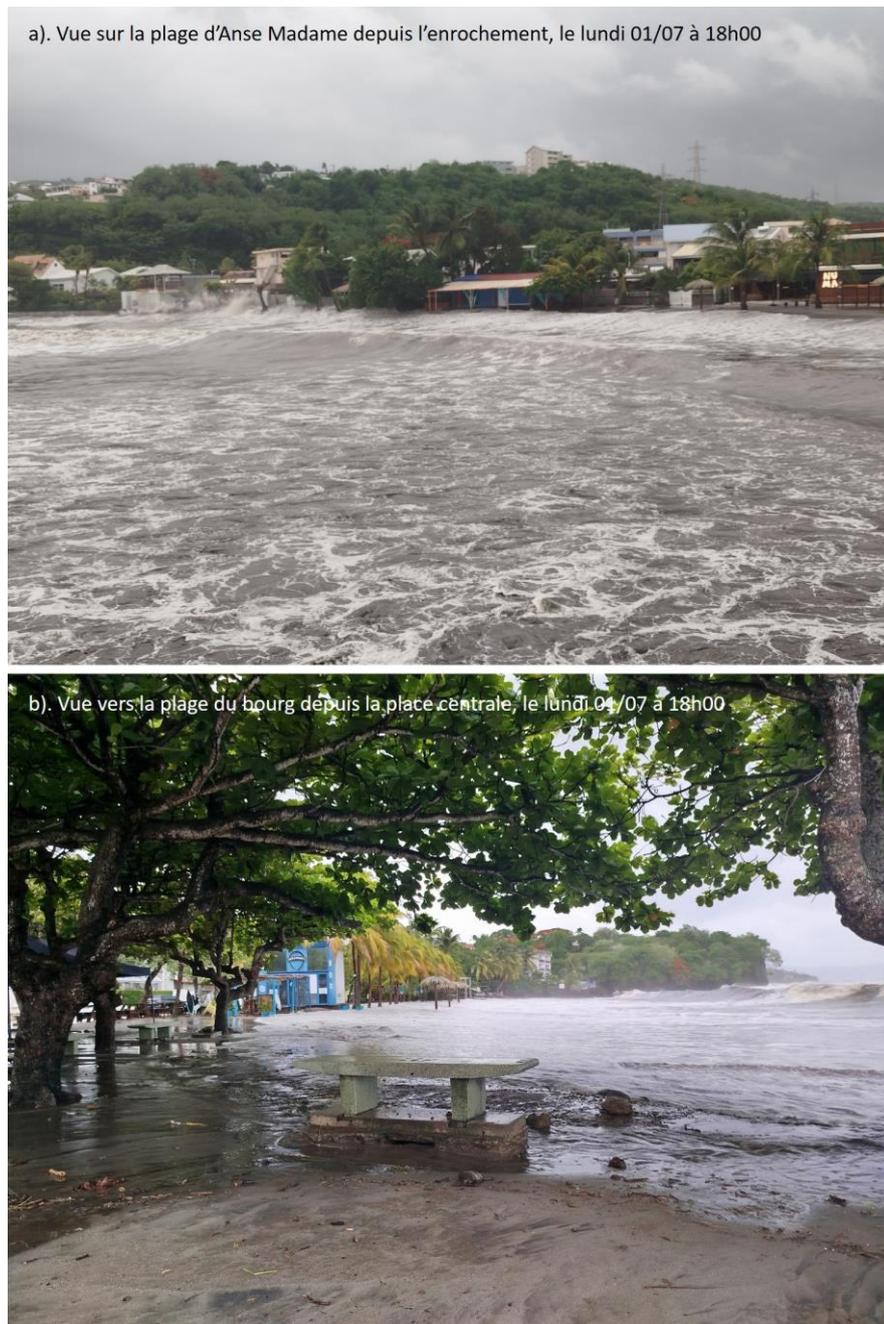
Figure 25 : Aperçu du jet de rive sur a). la plage d'anse Madame (WP168) et b). la plage du bourg (WP172) le lundi 1er juillet à 18h donc avant que l'évènement ne soit à son maximum (© BRGM)

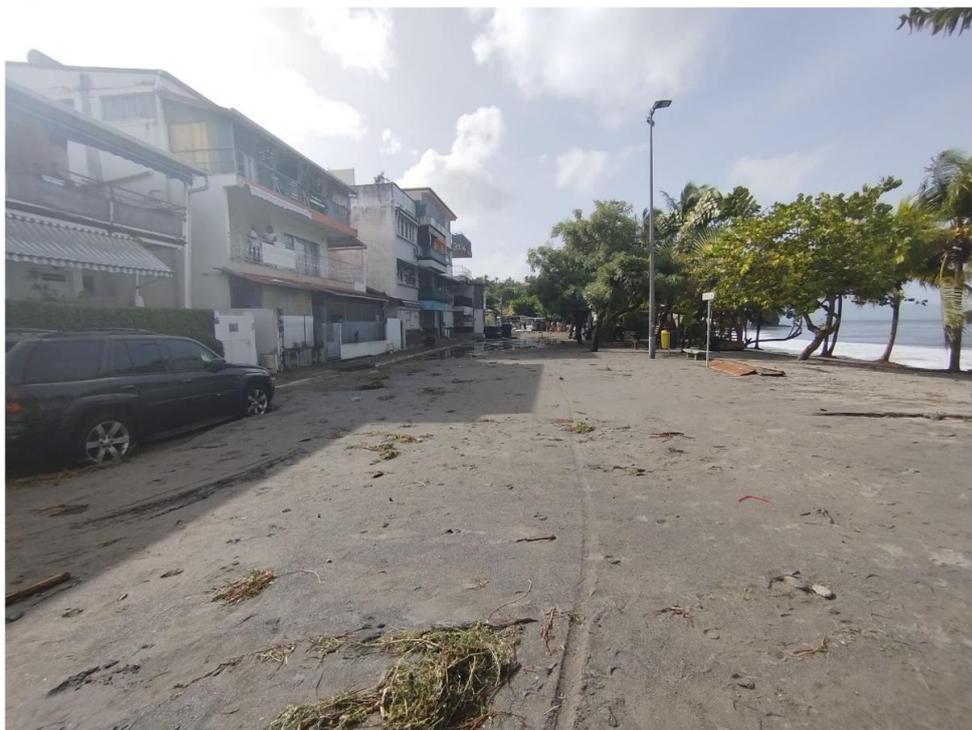
Figure 26 : Déplacement du sable sur le haut de plage de la plage du bourg recouvrant l'intégralité de la route du bord de mer (02/07/24, © BRGM).

Au bourg et à Fond Lahaye, le jet de rive atteint la première rangée des habitations de l'autre côté de la route du bord de mer. Au bourg, l'intégralité de la route du front de mer est recouverte d'une dizaine de centimètres de sable (Figure 26). A Fond Lahaye, ce sont des dépôts de sables mélangés à une quantité importante de sargasses qui recouvrent la route du bord de mer (WP 255, annexe 2). D'après Martinique la 1ere, le port aurait été fortement dégradé et une habitation aurait été endommagée par les inondations à l'extrémité ouest du front de mer de Fond Lahaye (Martinique la 1ere, 02/07/2024).

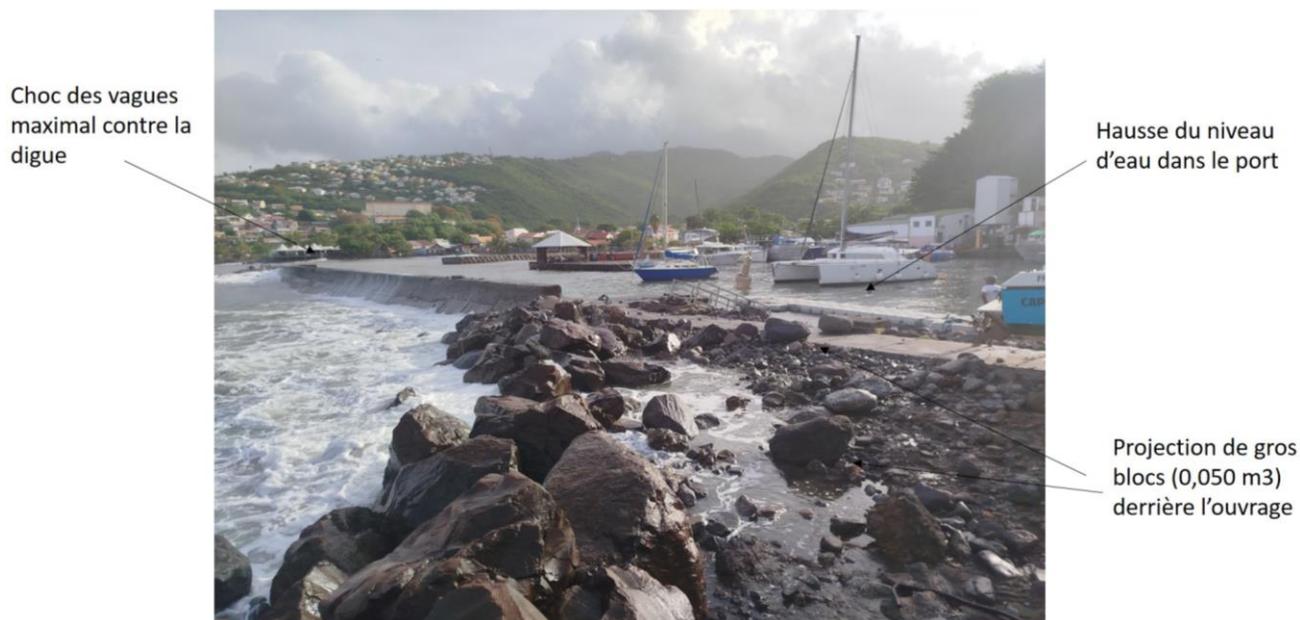
Figure 28 : Vue vers le bourg depuis la digue de Case Pilote, dégâts visibles provoqués par les vagues les plus énergétiques (WP206, photographie 02/07/24 © BRGM)

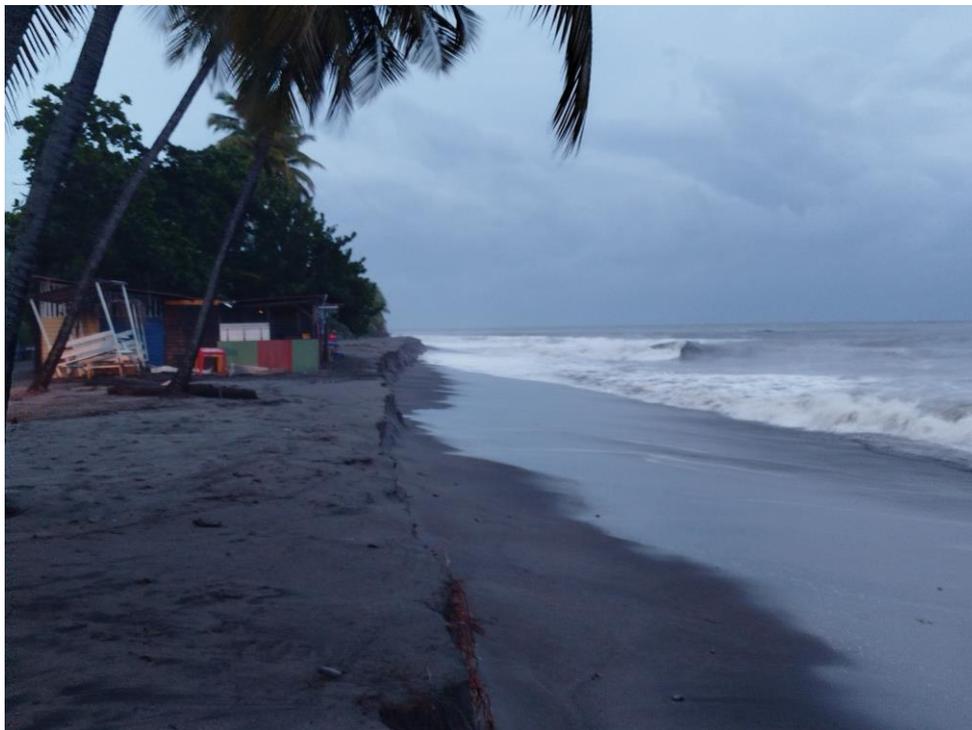
Figure 29 : Formation d'un talus d'érosion au sud du ponton sur la plage du Carbet (Photographie 01/07/24 18h30)

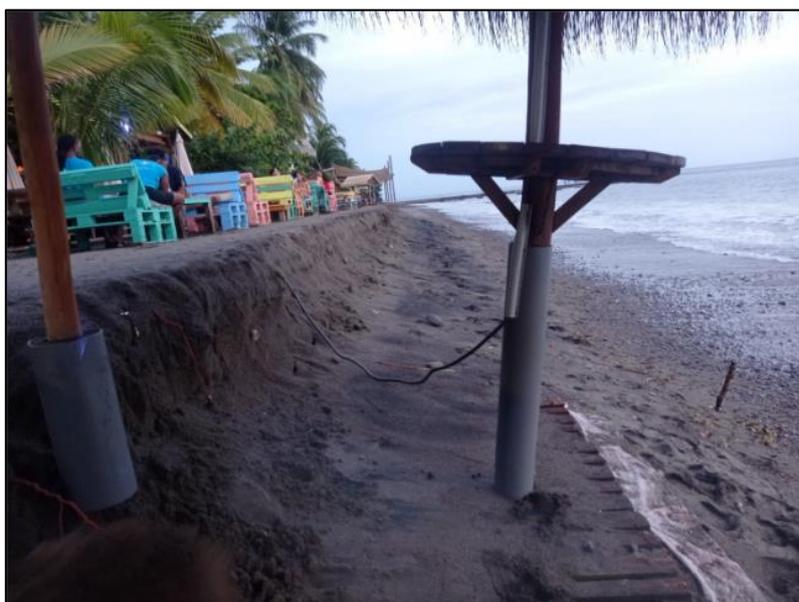
Figure 30 : Talus d'érosion au nord du ponton (Wahoo Café) (Photographie 03/07/24 © BRGM)

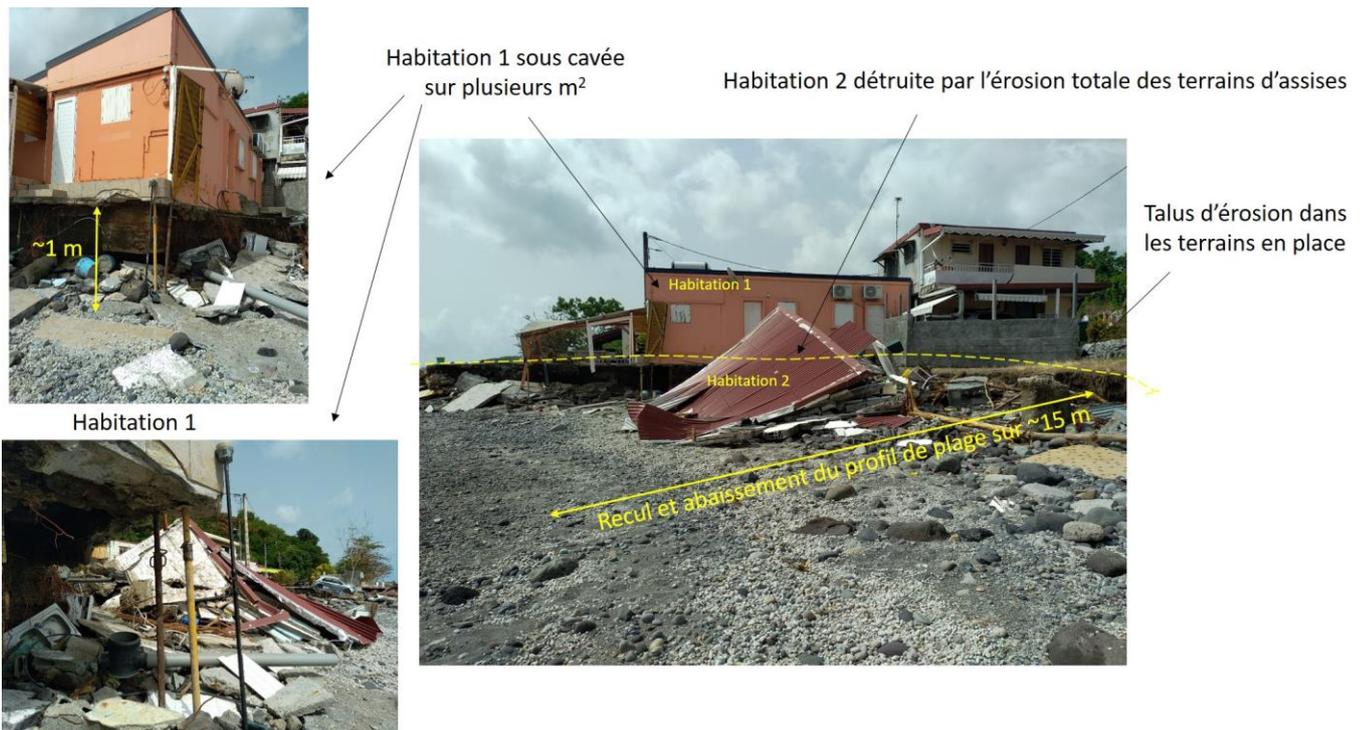
Figure 31 : Deux habitations fortement endommagées dans le quartier de la charmeuse par l'érosion de la plage (WP 246 et 245 de l'annexe 2 © BRGM)

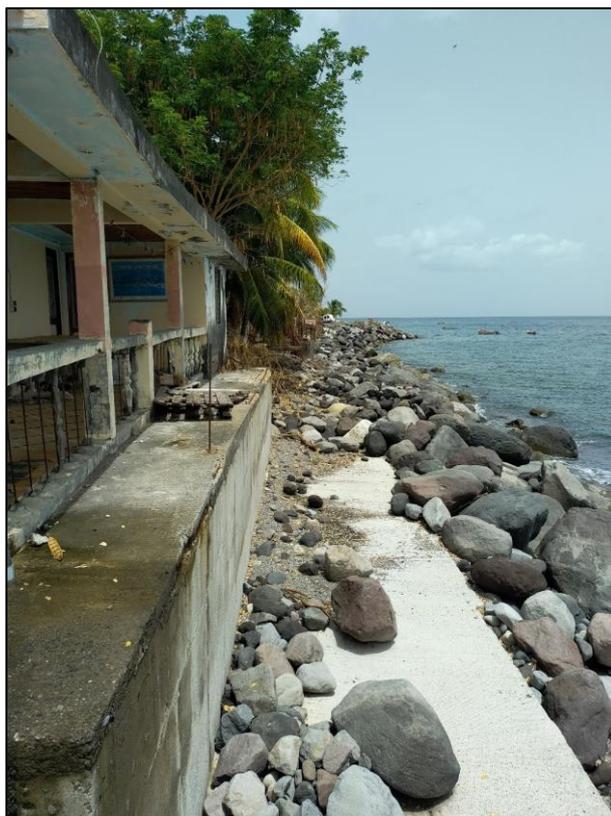
Figure 32 : Projection de galets et de blocs observées au niveau d'une terrasse sur le littoral au sud du pont du prêcheur (09/07/24 © BRGM) (WP 258 de l'annexe 2)

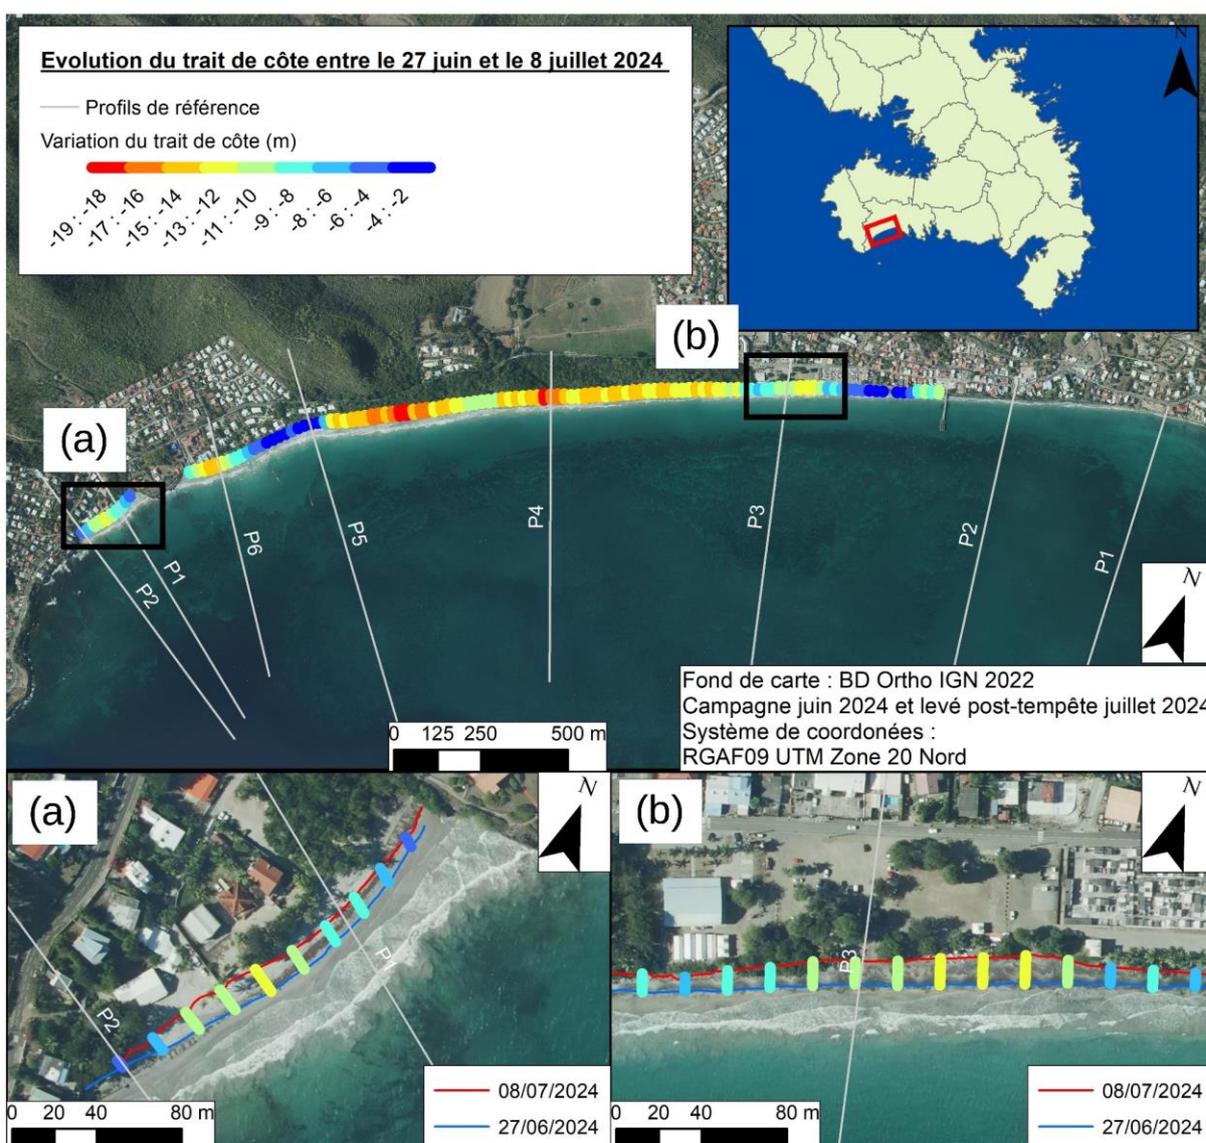
Figure 34 : Variation relative (en m) de la position du trait de côte entre le 27 juin et le 8 juillet 2024 avec (a) : zoom sur la plage de l'anse Cafard et (b) : zoom sur le parking au niveau du profil P3.

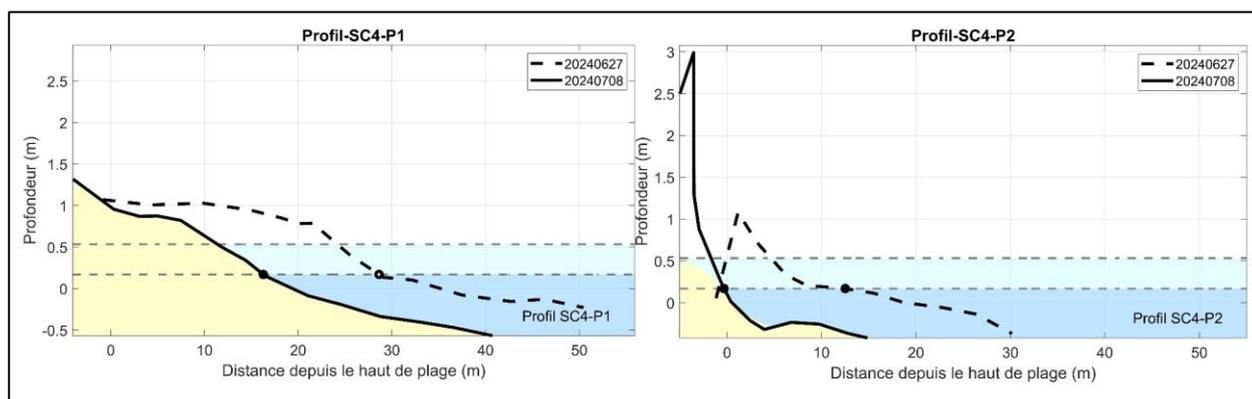
Le profil SC4-P2 situé à l'ouest de la plage présente une allure réfléchive témoignant de la forte énergie durant l'événement. Une partie du stock sédimentaire s'est déposée en haut de plage à la suite des fortes conditions hydrodynamiques. Cette portion a subi des submersions avec des dépôts de sargasses sur la partie haute de la plage touchant les infrastructures (habitations, commerces) en front de mer (Figure 35 et comparatif photo consultable en annexe 3).

Figure 35 : Evolution des profils topographiques de référence de la plage de l'anse cafard avant (tirets) / après (trait continu) BERYL en fonction de la distance depuis le haut de plage. Les lignes pointillées situent le niveau d'eau atteint à mi-marée et à marée haute (plus haute mer astronomique).

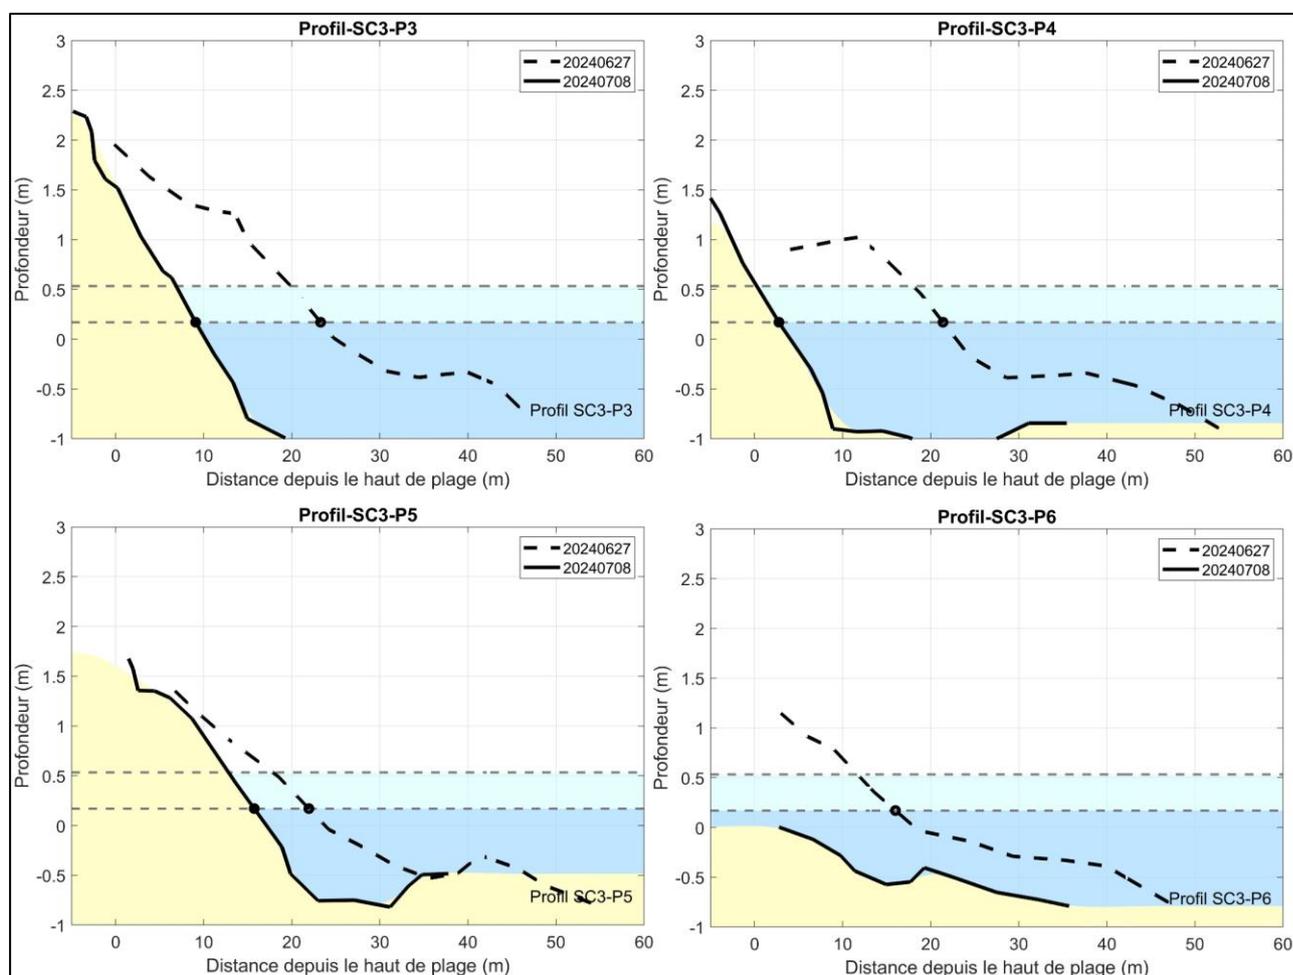
Au niveau de la plage de Dizac, les profils SC3-P1 et P2 n'ont pas pu être mesurés suite à l'absence de plage émergée sur la portion est de cette cellule sédimentaire. La morphologie du profil topographique SC3-P3 présente une linéarité du profil à la suite de l'événement BERYL. En effet, le profil prend une allure réfléchive induite par la forte énergie déployée par les houles de tempête. Ces conditions énergétiques entraînent une forte érosion sur ce secteur avec une perte sédimentaire considérable ainsi que des submersions par intermittence sur l'arrière-plage. Ce secteur a particulièrement été touché compte-tenu du peu de végétation au niveau de la berme et en arrière-plage ainsi que des enjeux présents comme les infrastructures situées en front de mer (bar, restaurant, snack, parking) (Figure 36). Les observations réalisées montrent que le stock sédimentaire perdu au niveau de la berme et de l'ensemble du profil ne se retrouve pas directement sur le bas de plage et suggèrent alors un transport vers le large sur des secteurs de plus grandes profondeurs qui n'ont pas pu être mesurés lors de ces campagnes de suivis.

Figure 36 : Évolution des profils topographiques de référence de la plage de Dizac avant (tirets) / après (trait continu) BERYL en fonction de la distance depuis le haut de plage. Les lignes pointillés situent le niveau d'eau atteint à mi-marée et à marée haute (plus haute mer astronomique).

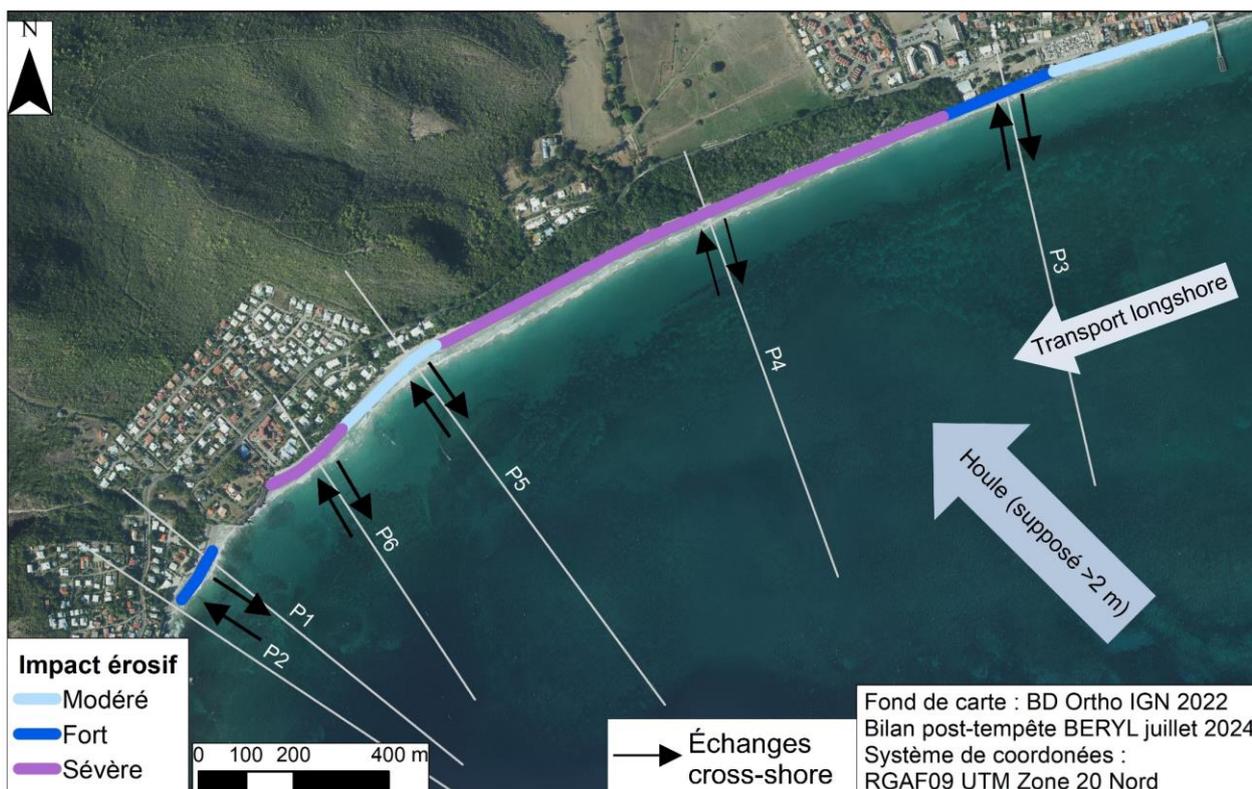
Figure 37 : Bilan de l'évolution morphologique des cellules sédimentaires de la commune du Diamant : Plage de Dizac et plage de l'anse Cafard, les forçages hydrodynamiques sont représentés avec des flèches en fonction de leur direction.

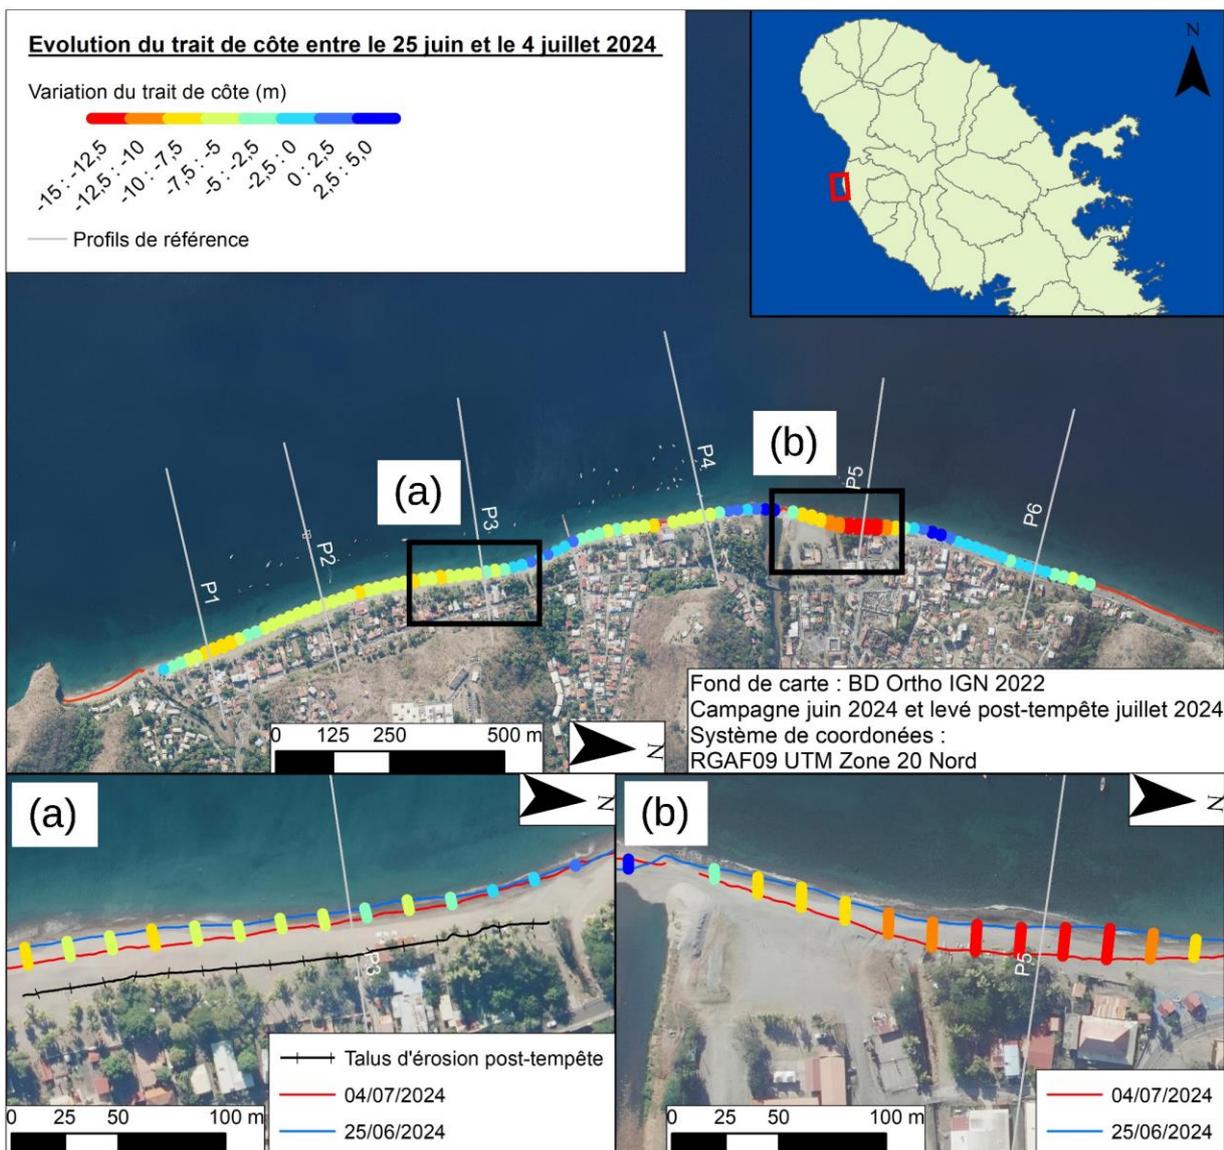
Figure 39 : Variation relative (en m) de la position du trait de côte entre le 25 juin et le 4 juillet 2024 avec (a) : zoom sur le profil P3 avec la formation d'un talus d'érosion (post-tempête) et (b) : zoom sur la partie Est de l'embouchure du Carbet et de l'espace culturel et associatif de la ville au niveau du profil P3.
