Saison cyclonique 2024 – Impact de la houle cyclonique de l’ouragan BERYL (1er juillet 2024) sur le littoral martiniquais

Rapport final

BRGM/RP-73793-FR

OBSERVATOIRE DE LA DYNAMIQUE
DU LITTORAL MARTINICAIS

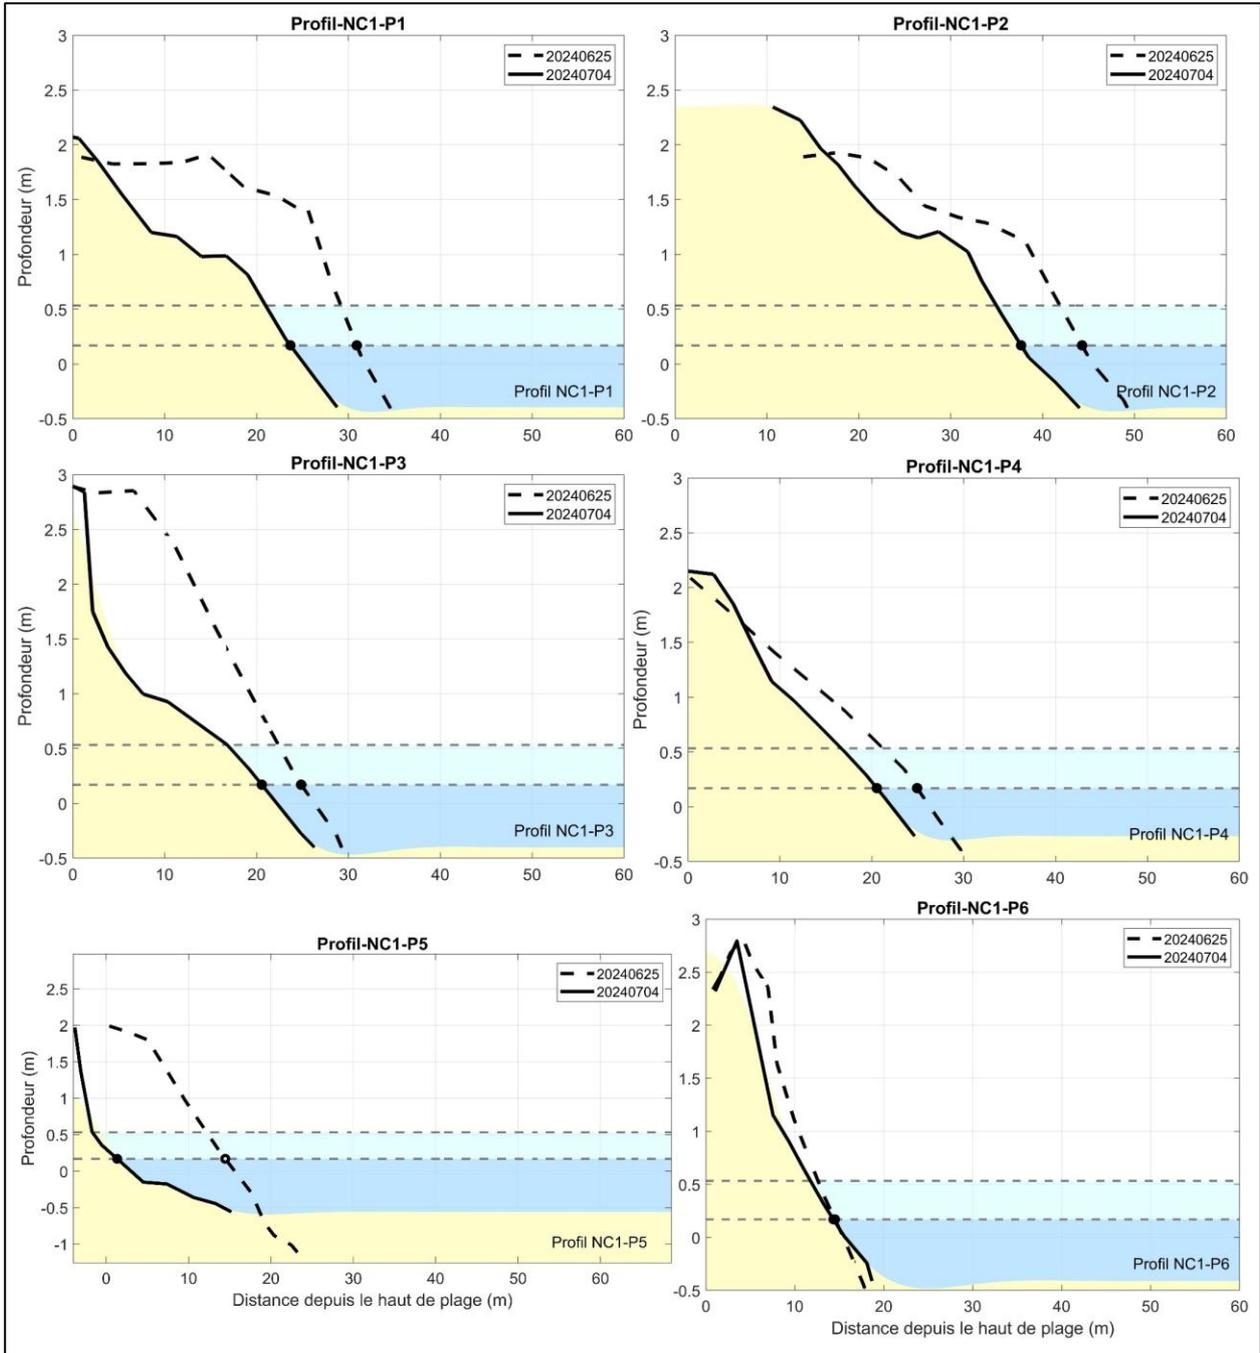
Figure 40 : Evolution des profils topographiques de référence de la plage du Coin avant (tirets) / après (trait continu) BERYL en fonction de la distance depuis le haut de plage. Les lignes pointillés situent le niveau d'eau atteint à mi-marée et à marée haute (plus haute mer astronomique).

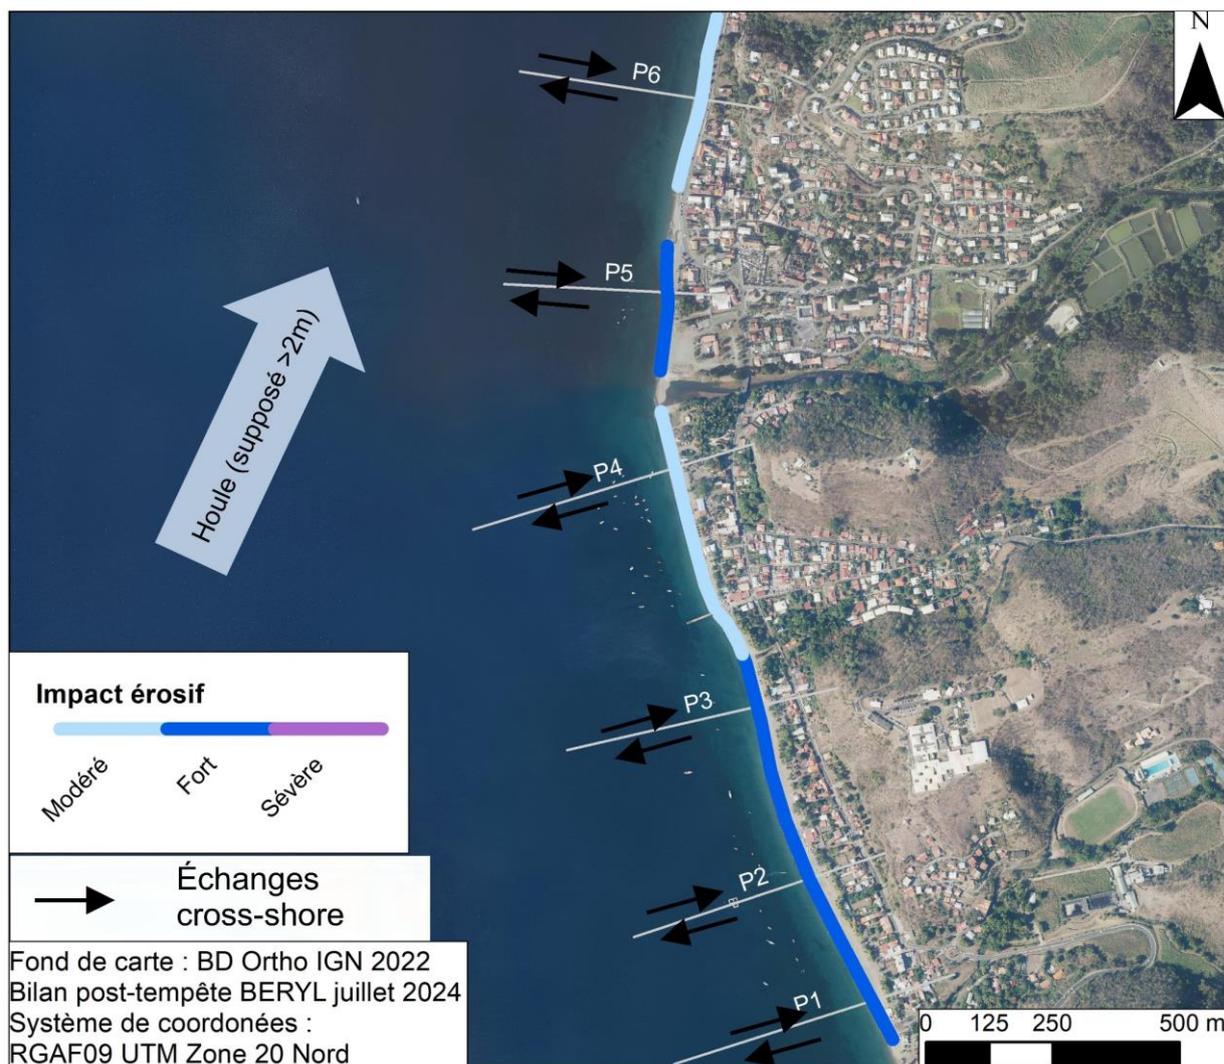
Figure 41 : Bilan de l'évolution morphologique de la plage du coin situé dans la commune du Carbet, la direction et l'intensité des houles sont évalués à dire d'expert via les vidéos et photos du lundi 1^{er} juillet.

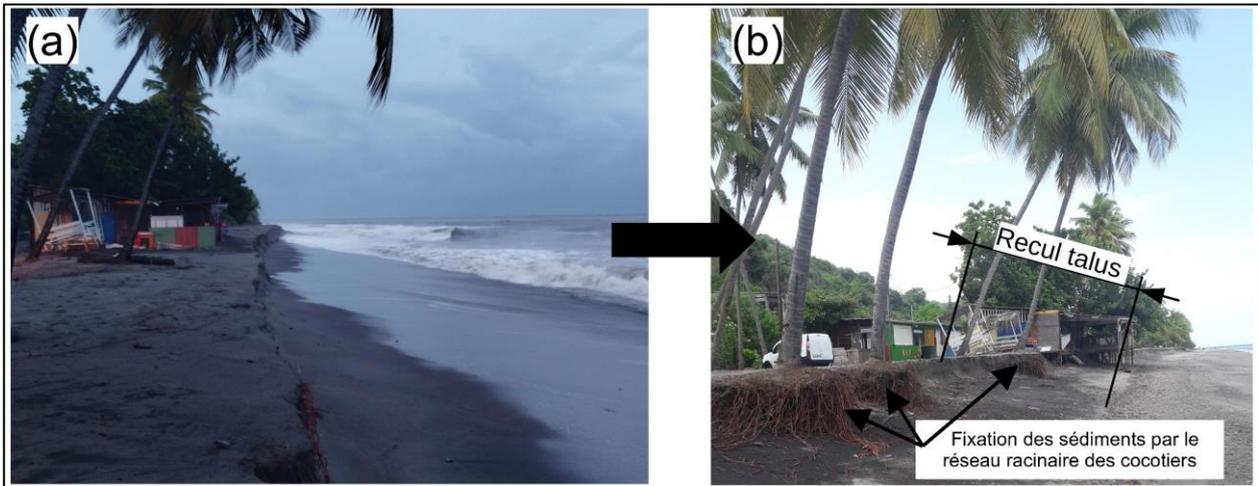
Figure 42 : Photographies avant / après le passage de la tempête BERYL avec (a) photographie du 1^{er} juillet à 18h30 et (b) photographie du levé post-tempête du 4 juillet.

Le recul du trait de côte sur certaines parties de la plage (notamment au sud) et la perte sédimentaire associée ont un impact environnemental sur les sites de pontes des tortues marines. En effet, l'érosion des sédiments à la suite de cet événement réduit considérablement l'espace de ponte des tortues marines (luth, verte et imbriquée) avec un recul partiel de la végétation sur certaines zones. La végétalisation de bord de mer, en plus de favoriser les conditions de pontes des tortues marines, permet de limiter l'érosion du littoral en fixant les sédiments (Figure 42). Cette solution souple est intégrée dans le cadre du projet de restauration d'habitats naturels mené par l'Asso-Mer sur la commune du Carbet.

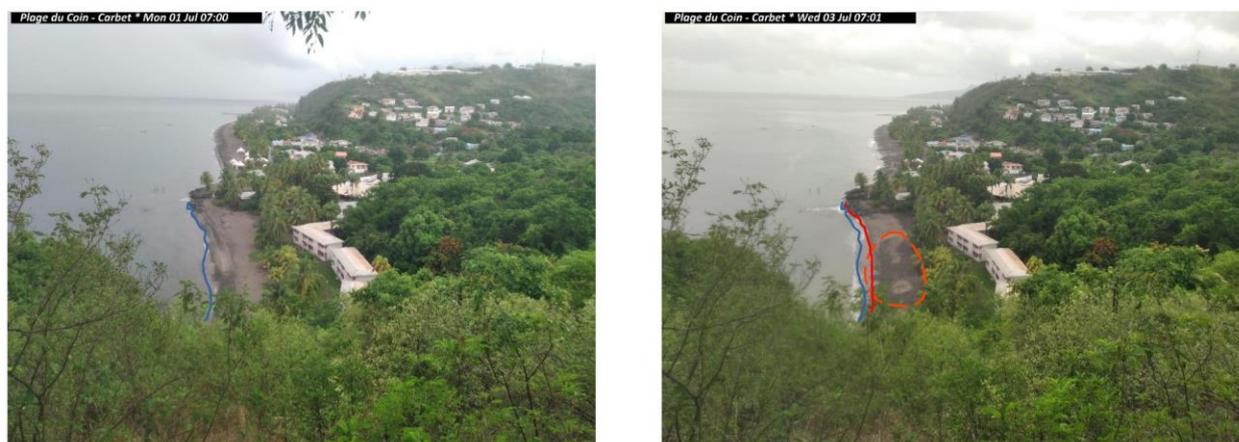
Figure 43 : Images issues de la solarcam sur la plage du carbet avec évolution de la position du trait de côte avant (01/07/24) et après (03/07/24) BERYL. En bleu le trait de côte observé le 1^{er} juillet avant l'événement et en rouge le trait de côte post-événement du 3 juillet, les pointillés rouges représentent une zone marquée par un affaissement de la plage.

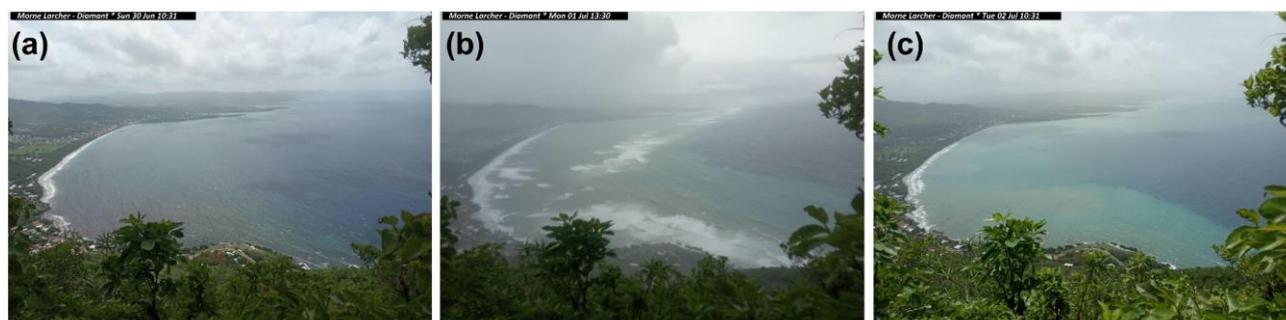
Les images provenant de la solarcam de la plage du Diamant nous montrent une évolution significative des conditions hydrodynamiques entre le 30 juin et le 1^{er} juillet. Notons l'orientation Sud – Sud-est des vagues sur la capture du 1^{er} juillet à 13h30 qui correspond au passage de BERYL au sud des petites Antilles.

Figure 44 : Images issues de la solarcam de la commune du Diamant avec : (a) Image du 30 juin à 10h30 (avant tempête), (b) image du 1^{er} juillet à 13h30 (pendant la tempête) et (c) image du mardi 2 juillet à 10h30 (post-tempête).

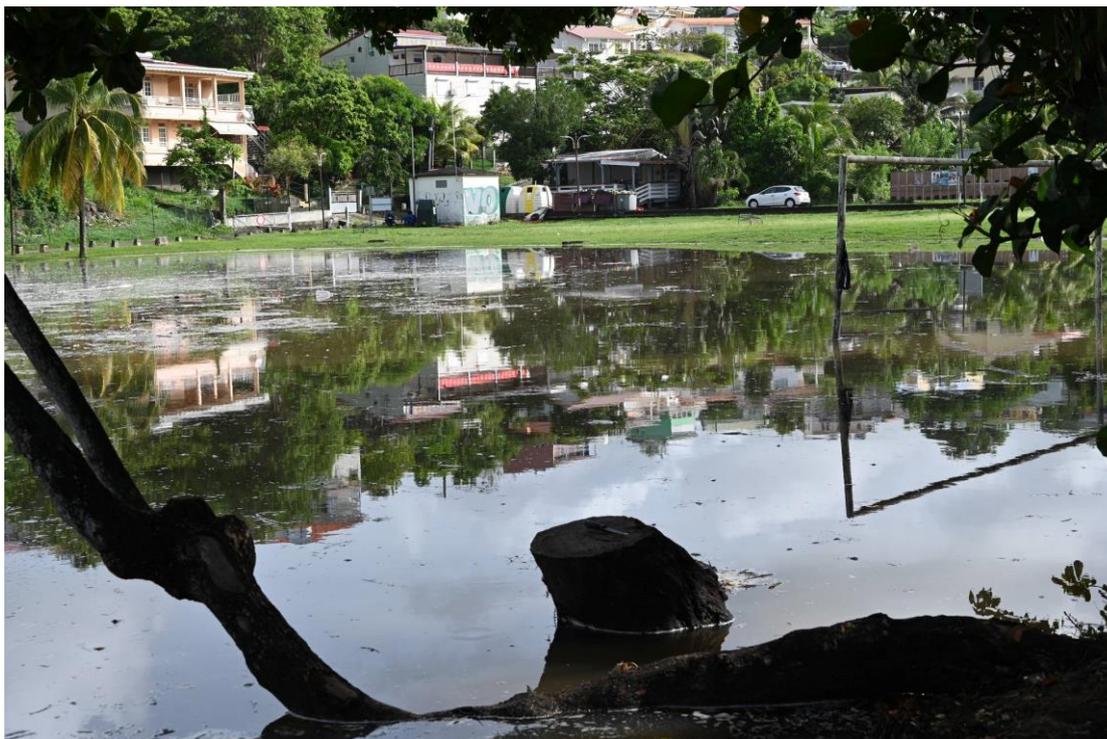
Figure 47 : Submersion prolongée de l'arrière plage de l'Anse Figuier, encore sous eaux le lendemain matin (©Facebook mairie de Rivière Pilote)

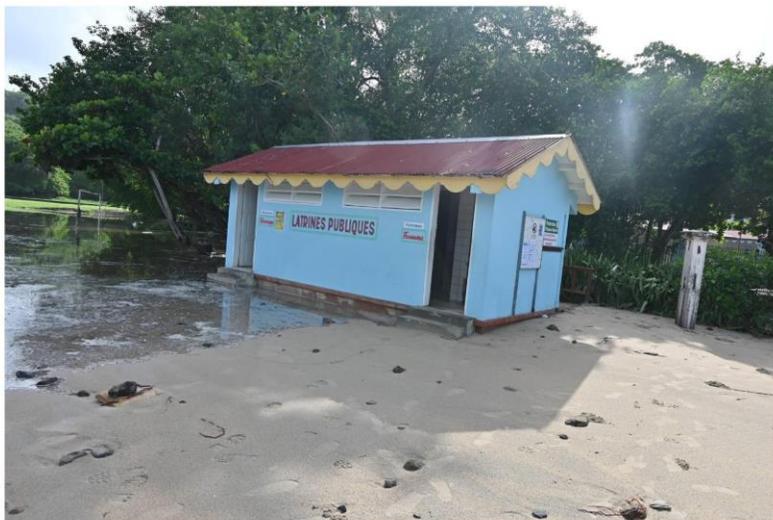
WP 106 : inondation derrière les latrines
(photographie mairie, facebook)

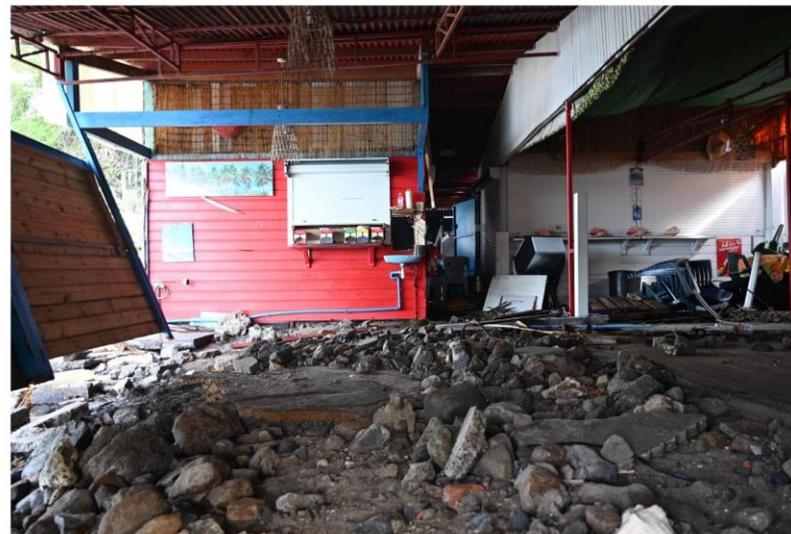
WP 102 : destruction du soubassement du restaurant
'Cascade' (photographie mairie, facebook)

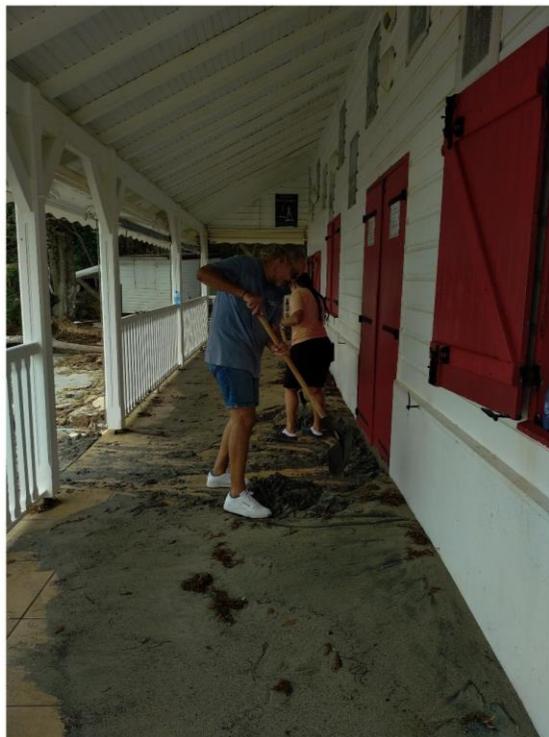
WP 229: Projection de sargasses sur terrasse
(Photographie ©BRGM 02/07/24)

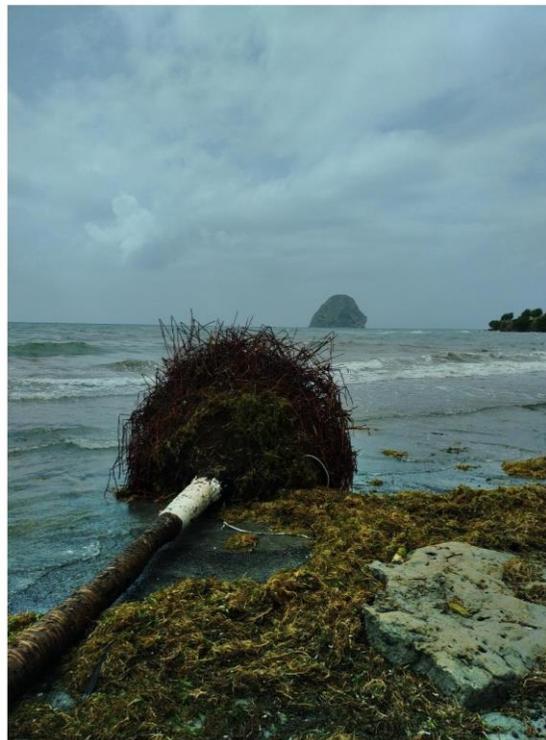
WP 229: Chutes de cocotiers et socle rocheux
apparent (Photographie ©BRGM 02/07/24)

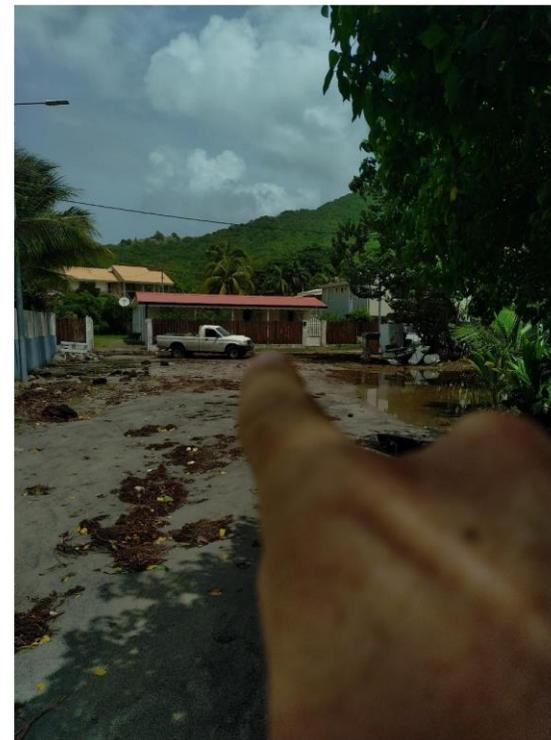
WP 230: Inondation haut de plage (Photographie
©BRGM 02/07/24)

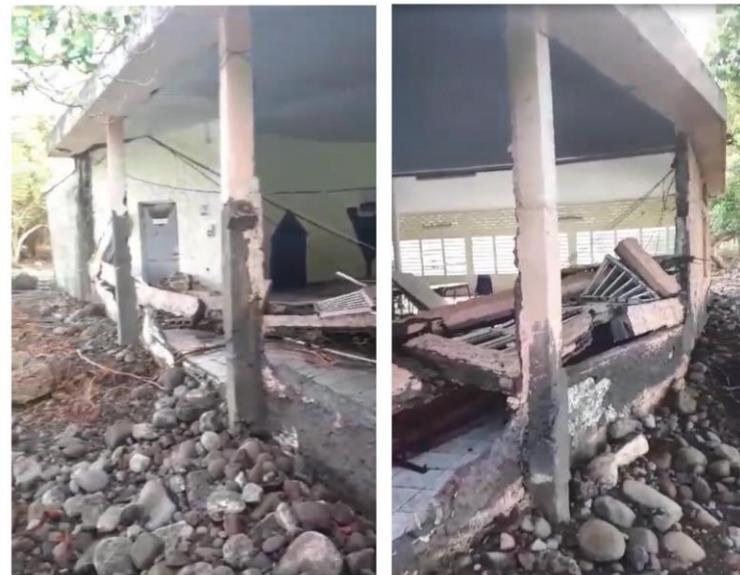
Destruction de la salle des fêtes de Vetiver avec de multiples projections de galets (02/07/24 ©BRGM)

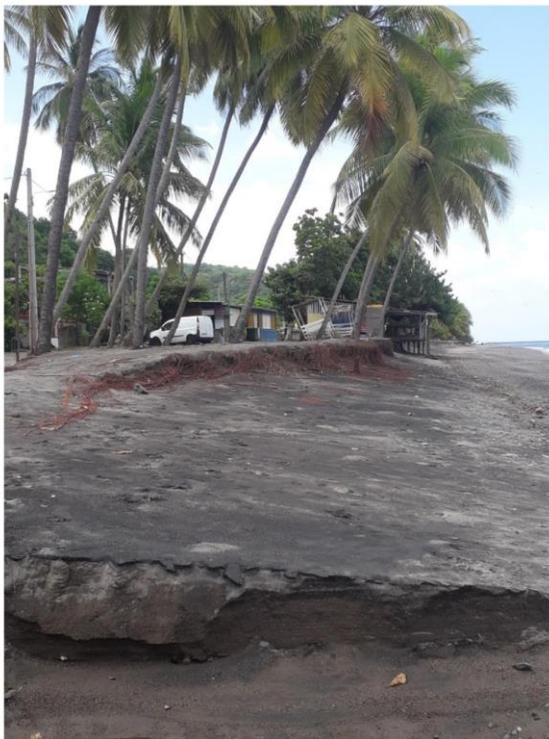
WP 238 : Talus d'érosion formé sur le haut de plage au sud de la passerelle (04/07/24 ©BRGM)
