# Pollution des eaux souterraines par les PFAS au droit du champ captant de la commune de Rostrenen (22) – Avis du BRGM

Rapport final

**BRGM/RP-74588-FR**

Version 0 du 11 juillet 2025

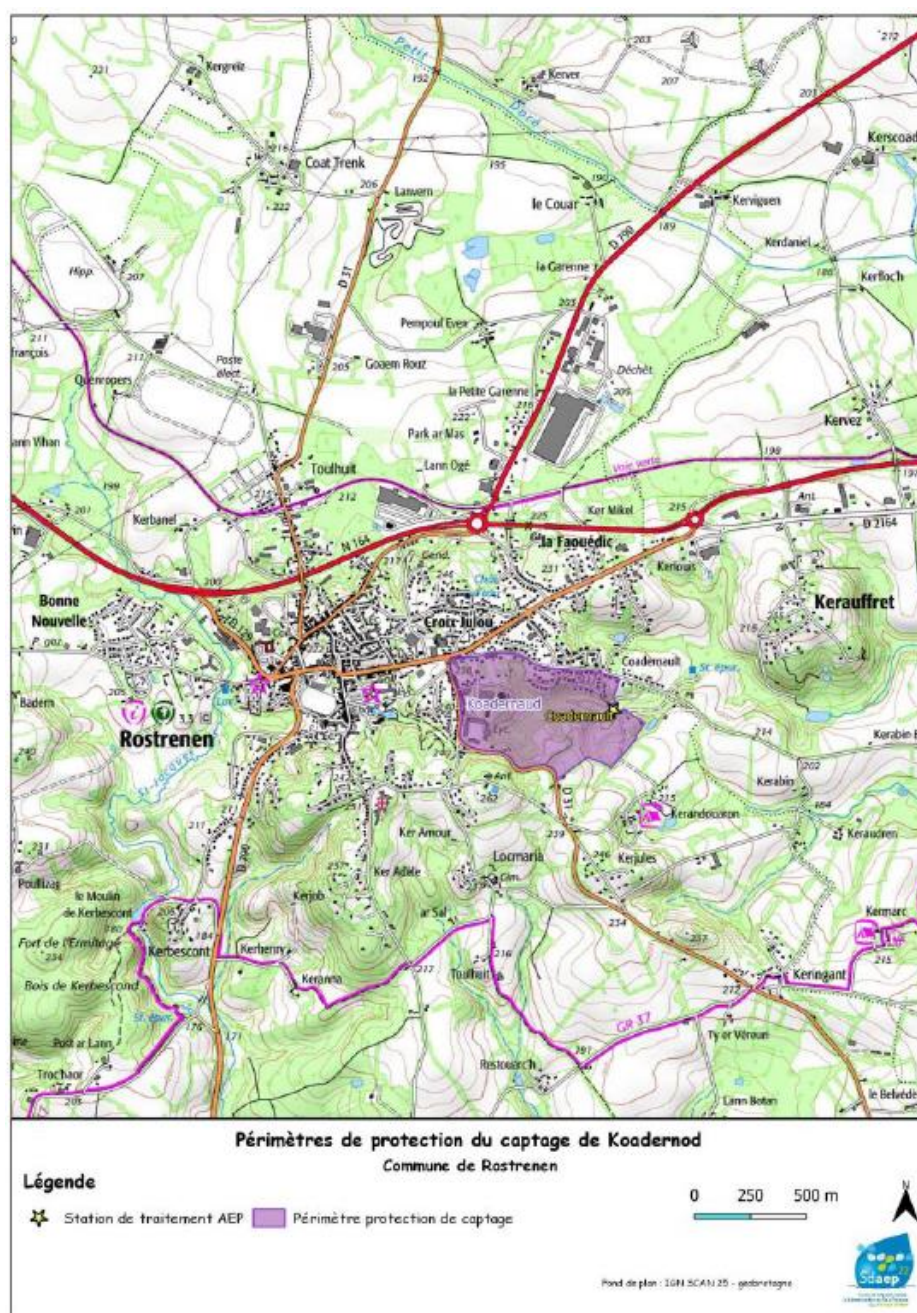
Figure 1 : Localisation du champ captant de Koadernod et du périmètre de protection associé  
(Source : rapport de visite du SDAEP, juillet 2023)

Le champ captant de Koadernod est implanté au sud-est de la commune de Rostrenen, dans le département des Côtes d'Armor, à environ 50 km au sud-ouest de Saint-Brieuc (cf. Figure 1 et Figure 2).

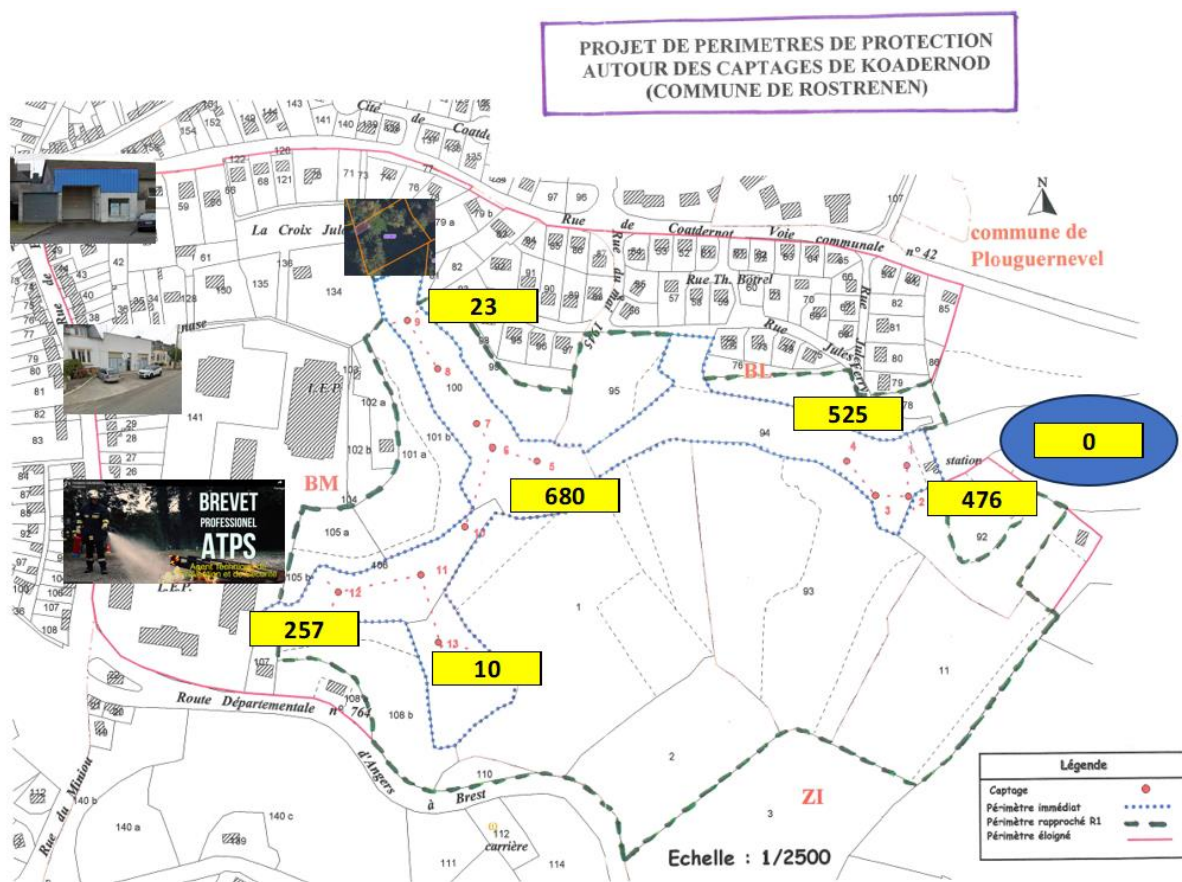
Figure 17 : Concentrations (en ng/L) mesurées lors de la campagne de suivi de juillet 2024  
(Source : ARS)

Les résultats d'analyse associés à ces prélèvements sont présentés ci-après (cf. Figure 17).

La campagne ARS a permis d'analyser les points P4, P5, P9, P12 et P13 (voir carte de la Figure 17). Les points P4 et P5 sont les plus concentrés ce qui est également mis en évidence par la somme des PFAS (cf. Figure 18).
