# Suivi des échouages de Sargasses sur le littoral de la Martinique (2024-2025)

Rapport final

**BRGM/RP-75049-FR**

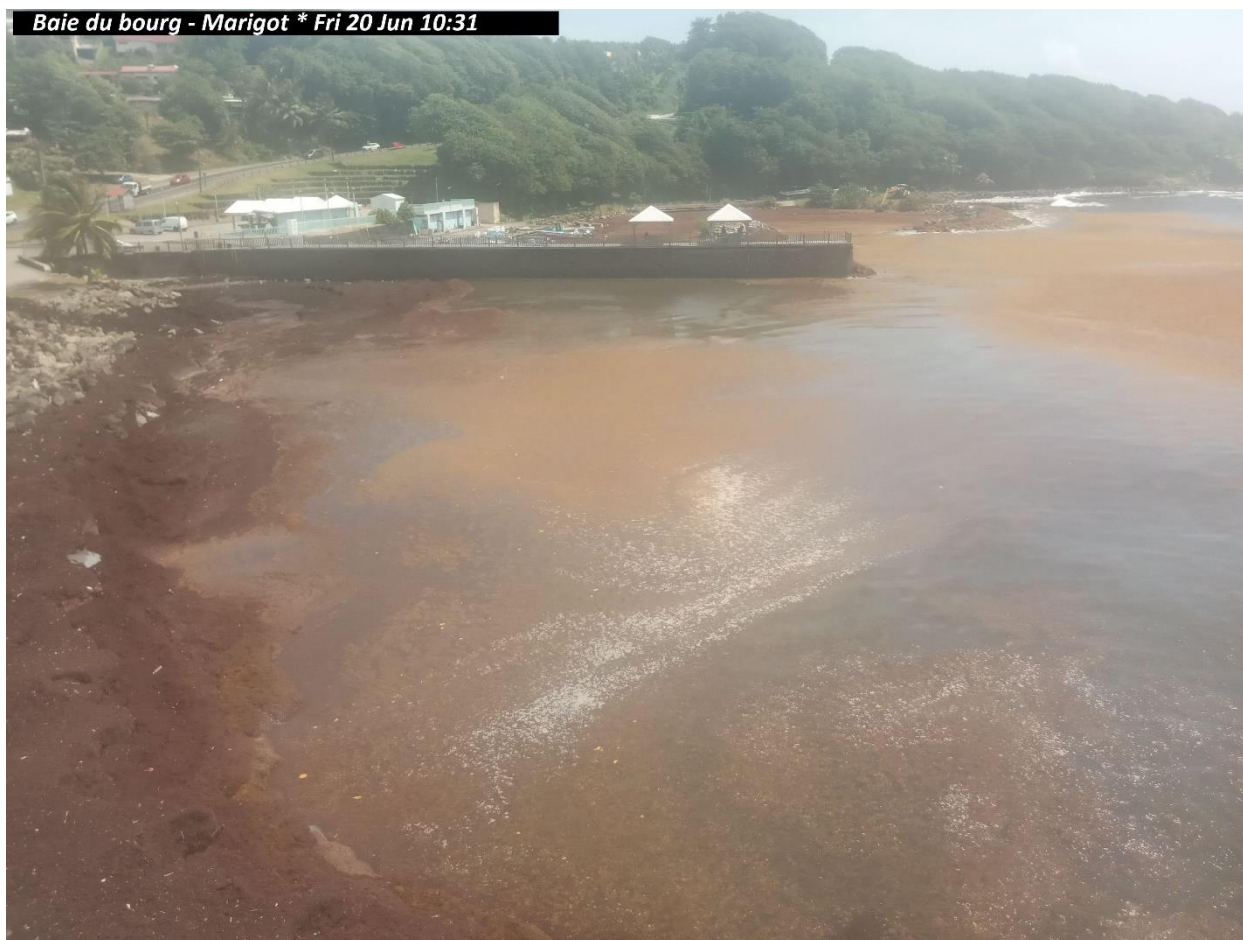
Figure 1 : Photographie capturée par le dispositif de suivi ©SolarCam illustrant un échouage de sargasses le 20 juin 2025 au niveau de la baie du bourg de la commune du Marigot.

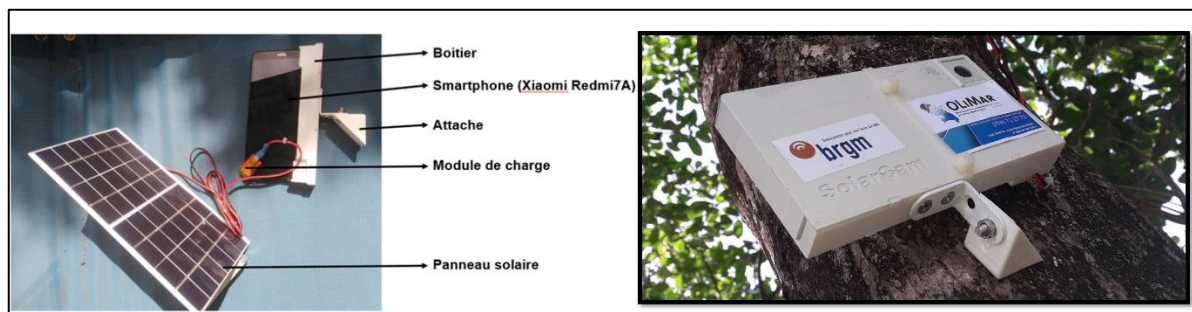
Figure 2 : Description et composants du dispositif de suivi © SolarCam à gauche et exemple d'une installation sur le site de Anse Charpentier à droite.

La sélection du dispositif a été réalisée à partir de l'analyse de l'efficacité de plusieurs caméras autonomes déployées en Corse dans le cadre d'un projet de suivi de la dynamique des banquettes de posidonie et de leur impact sur l'évolution du trait de côte (Belon et al., 2017). D'après ce retour d'expérience, le choix de la caméra s'est porté sur la ©Solarcam en raison de son faible coût, sa fiabilité et sa simplicité d'utilisation. L'acquisition des images est réalisée à intervalles réguliers selon une fréquence déterminée par l'utilisateur et en fonction de l'exposition du panneau solaire. La fréquence des prises de vue peut varier entre 1 photo/15 min et 1 photo/2heure avec une résolution entre 5 et 12 mégapixels pour une taille d'environ 1 100 ko par image (12Mpx). Le contrôle de la caméra peut s'effectuer entièrement à distance à l'aide de commande SMS dédiées et sur la page internet du constructeur pour pouvoir paramétrer l'acquisition. Une fois la caméra activée, les images sont transférées via 3G ou 4G vers un serveur ftp (*File Transfer Protocol*). Elles sont ensuite archivées sur un serveur BRGM. Il est également possible de visualiser en temps réel les images à partir de la page internet dédiée avec accès restreint. Le dispositif est actuellement configuré pour acquérir au minimum une image toutes les heures entre 7h et 17h sur la majorité des sites, ce qui représente 11 images par jour pour chaque site.

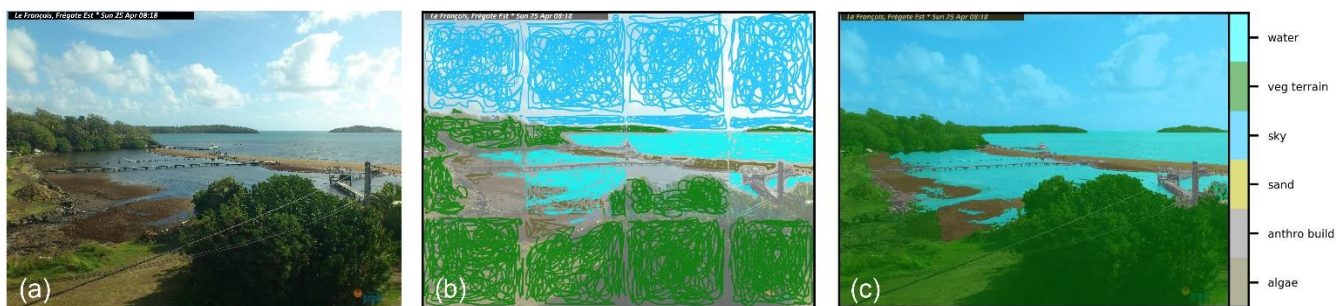
Figure 14 : (a) image brute capturée à Frégate Est au François à l'aide du dispositif SolarCam, (b) étiquetage manuel (couleurs) superposé sur l'image brute selon les différentes classes d'intérêt et (c) classification automatique de l'image par l'algorithme.

Tout d'abord, afin d'entraîner le modèle de classification, l'opérateur doit étiqueter manuellement quelques images afin de fournir une base d'exemple à l'algorithme des différentes catégories de couleurs ou de formes à classer. Cette étape est reproduite sur une dizaine d'images considérées comme représentatives des conditions observées sur le site en termes de luminosité ou de condition météorologique. L'objectif de cet étiquetage manuel consiste à discrétiser visuellement les différentes classes d'intérêt directement sur l'image (Figure 14).

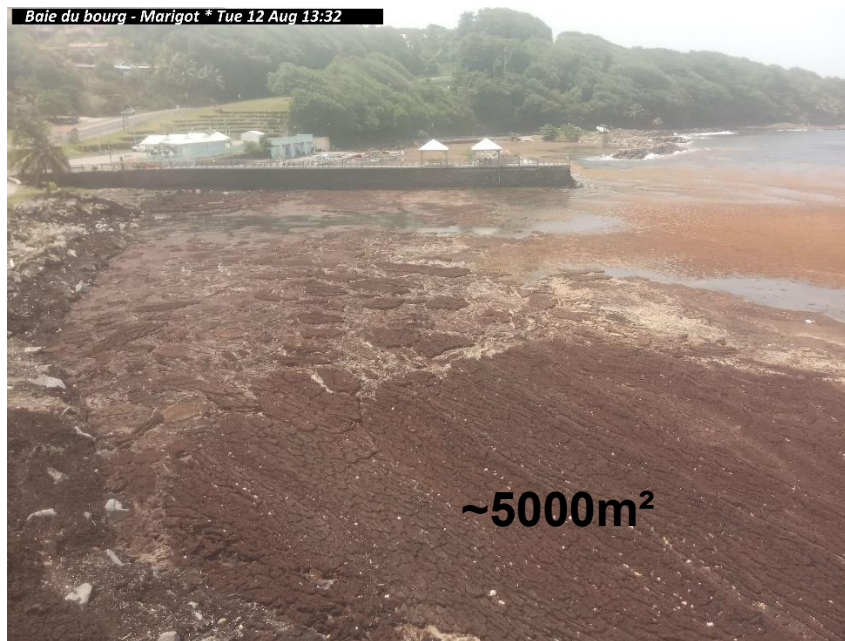
Figure 18 : Image du 12 Aout 2025 sur le site du Marigot (©SolarCam) et évolution temporelle des quantités moyennes journalières de sargasses détectées en m<sup>2</sup> (2024-2025), la zone grise indique la période ou les données n'ont pas été analysés suite à un incident technique en 2024.

En comparant les évolutions de surfaces journalières sur ces deux années et malgré un manque de données début 2024, l'année 2025 semble particulièrement intense avec des échouages inhabituels en fin d'année (entre les mois de novembre et de décembre, Figure 18). En moyenne journalière, 943m<sup>2</sup> et 1286m<sup>2</sup> de sargasses sont identifiés en 2024 et en 2025 respectivement. La surface maximum est atteinte le 14 août 2025 avec environ 6000 m<sup>2</sup> de sargasses.

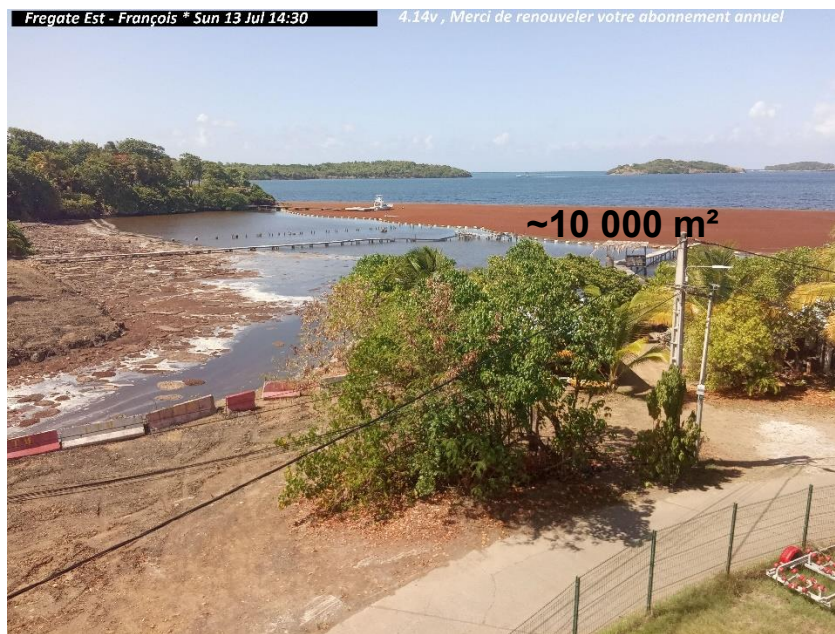
Figure 31 : Image du 13 juillet 2025 (©SolarCam) et évolution temporelle des quantités moyennes journalières de sargasses détectées en m<sup>2</sup> sur le site du François (2024-2025)

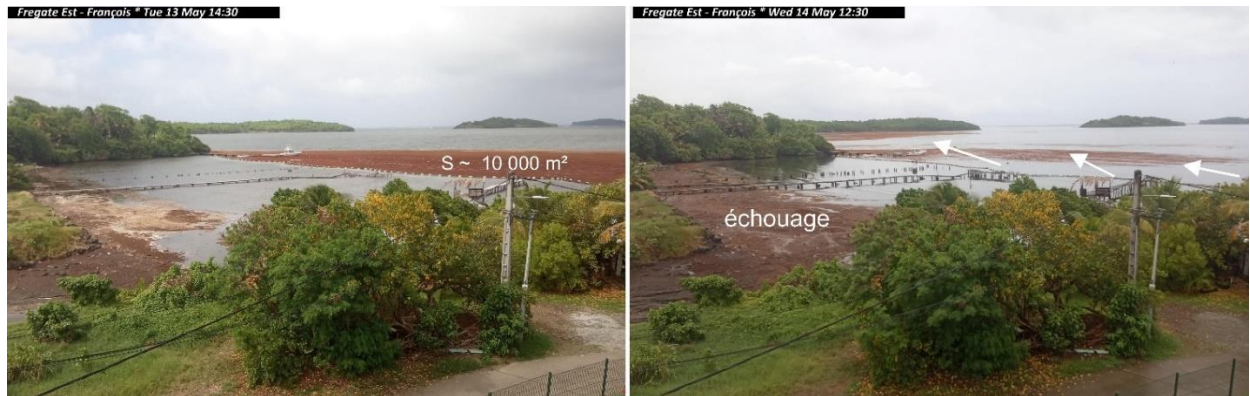
Figure 32 : Echouage intense et dispersion de la sargasse durant le mois de mai 2025 sur le site du François

Un échouage important a touché le barrage du François le 13 mai, avec environ 10 000 m<sup>2</sup> d'algues détectées. Cependant, les conditions hydrodynamique (vagues / courant) ont engendré une dispersion assez rapide de cet échouage (Figure 32). En effet, l'image du 14 mai révèle qu'une partie des sargasses a traversé le barrage dans la colonne d'eau pour ensuite se déposer sur la côte tandis qu'une autre partie a dérivé vers le nord-ouest de la baie où une accumulation de sargasses est déjà visible sur ce secteur.

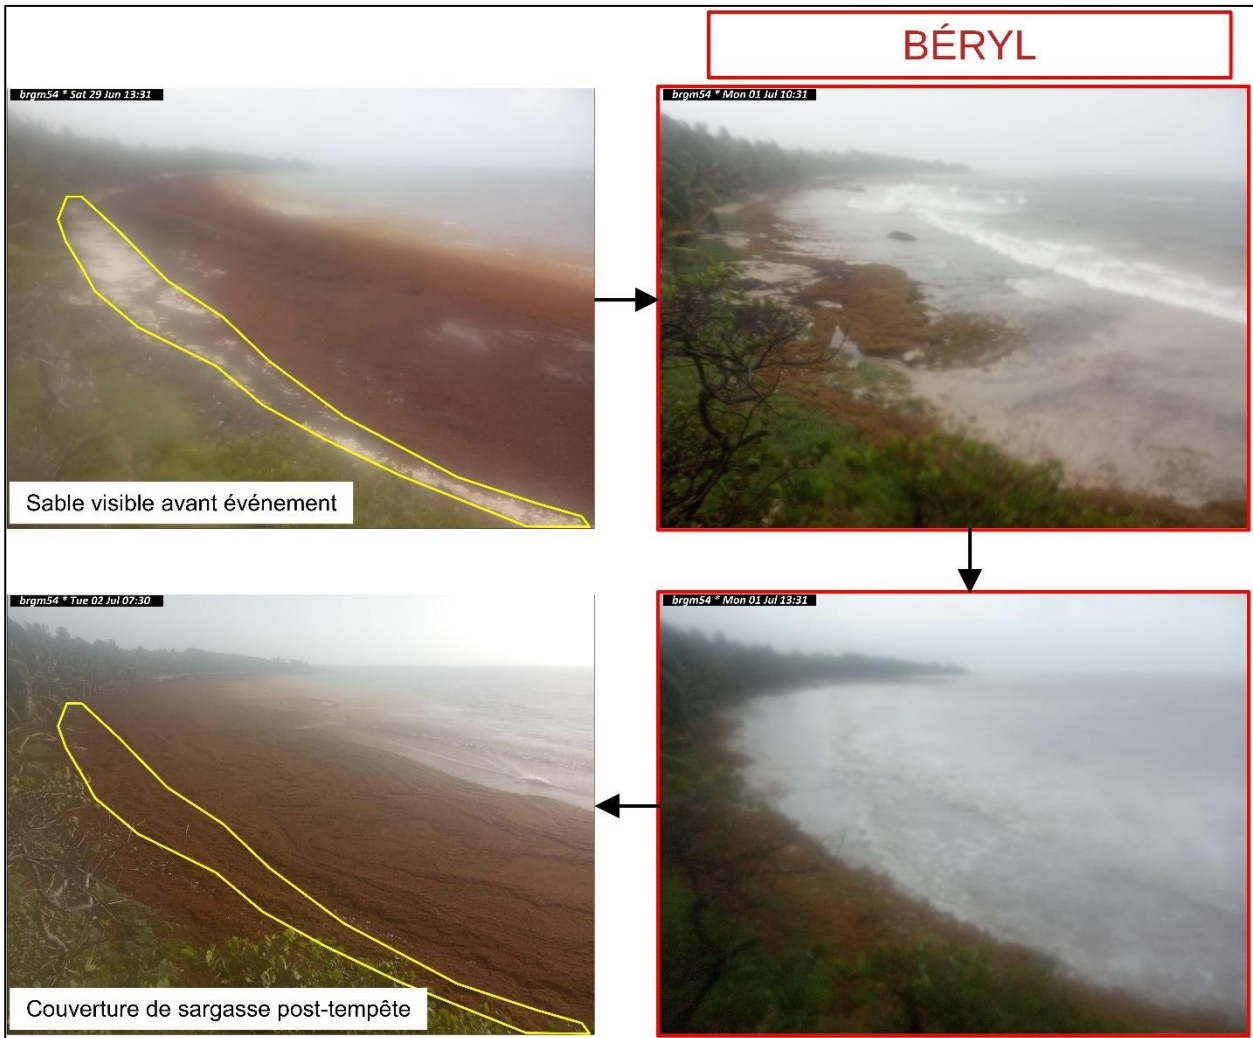
Figure 38 : Cinématique des images capturées avant (29/06/24), pendant (01/07/2024) et après (2 images du 02/07/2024) le passage de l'ouragan Beryl sur le site de Petite Anse Macabou

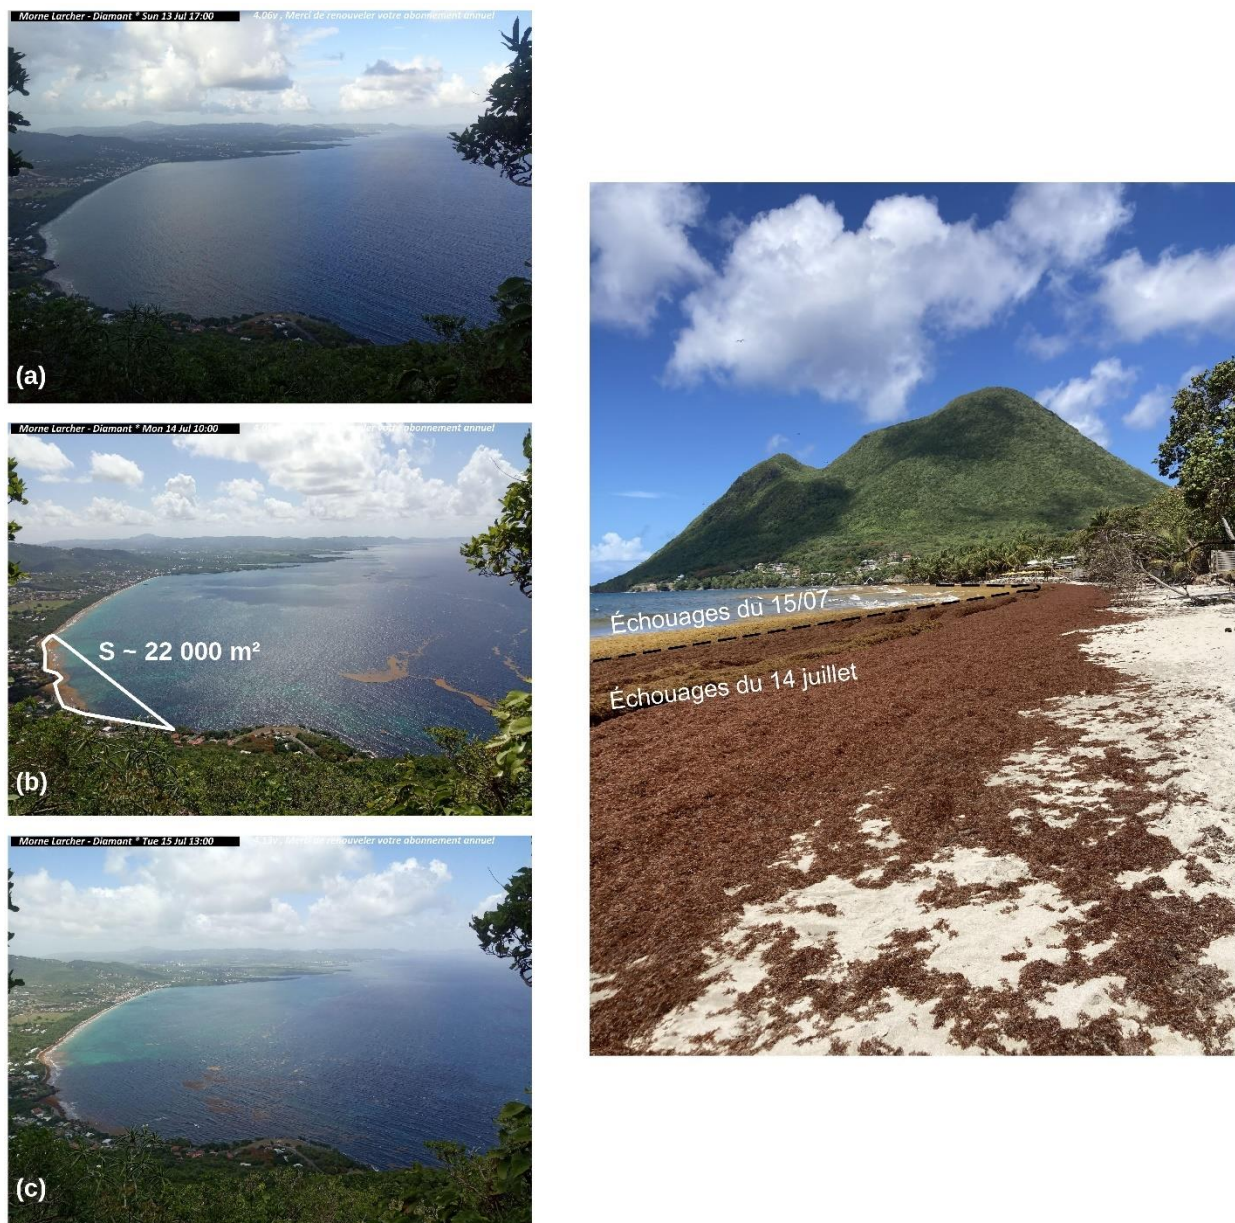
Figure 43 : Cinématique des images capturées par le dispositif SolarCam avec (a) 13/07/2025, (b) 14/07/25 et (c) 15/07/25 et photographie du 15/07/25 vue ouest de la plage de Dizac.
