*Chute de rochers à Aigueblanche (Savoie)  
le 1er janvier 1997  
à partir des falaises de Roche Plate  
(visite héliportée du 03.01.1997)*

Etude réalisée dans le cadre de la convention passée entre le Conseil général  
de la Savoie et le BRGM 97-H-303

janvier 1997  
R 39289

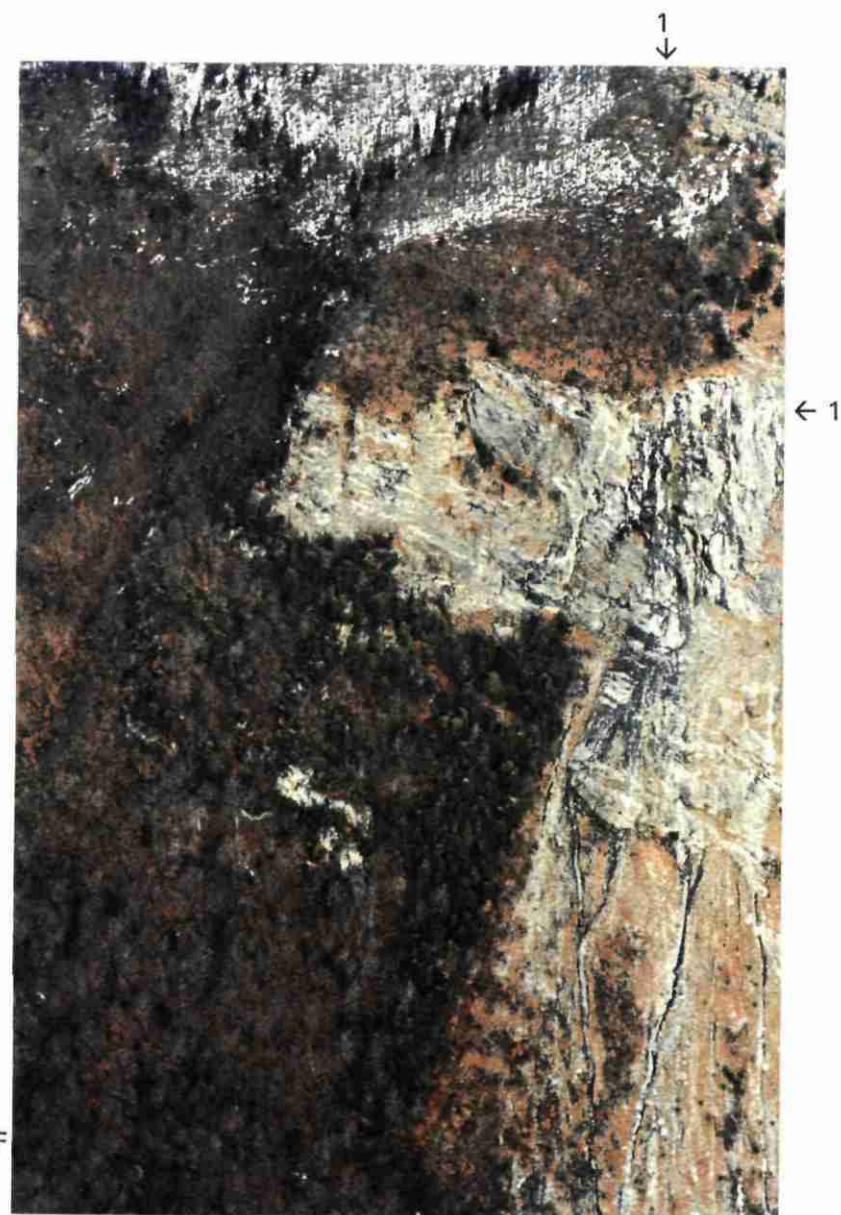
**Fig. 3 - Vue de Roche Plate.**  
 1 = niche d'arrachement de 1977 avec point de départ du 01.01.97

L'examen héliporté minutieux et la connaissance du site ont permis de localiser l'origine des blocs au sommet de la niche d'arrachement de l'éboulement du 1er mai 1977, en limite du replat herbu et en partie couvert d'arbres. Plus exactement, il est en rive droite, côté nord en direction de Grand Cœur, au niveau des grands surplombs effondrés en 1977 (fig. 3).

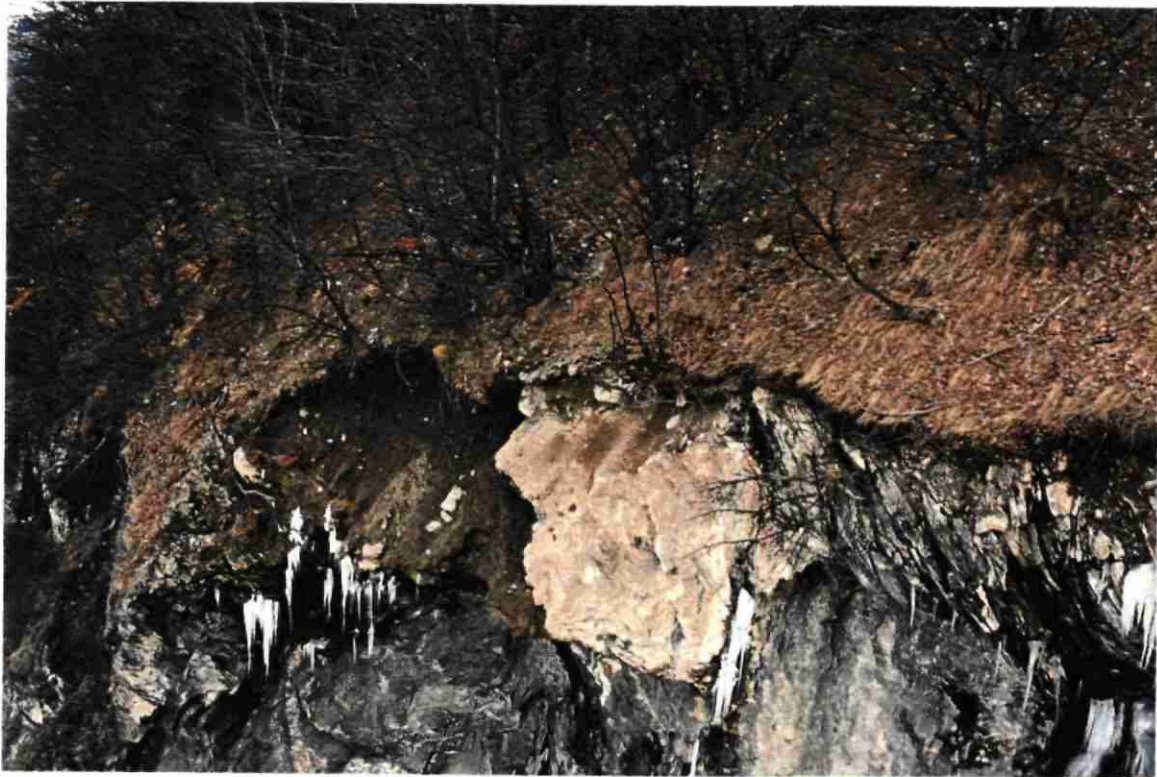
*Fig. 4 - Vue rapprochée de l'arrachement du 01.01.97.*

*Noter le surplomb résiduel  
(la partie rocheuse claire est  
découpée à l'arrière  
par une fissure)  
→ éboulement possible*

On peut estimer la surface arrachée à 20-30 m<sup>2</sup>, l'épaisseur ou la profondeur est difficile à évaluer : 1-2 m ? Le volume ne devait donc guère dépasser la vingtaine de mètres cubes. La cote de départ est + 1 050 m, ce qui donne une hauteur de chute de 550 m environ, d'où l'importance des bruits d'impacts à travers les falaises et le cône d'éboulis. La falaise est constituée d'une alternance de bancs de calcaire ou de conglomérats durs et de schistes. La structure est celle de couches verticales ou déversées vers l'aval en tête de falaise (fig. 4 et 5).

Au niveau du décrochement actuel (1er janvier 1997), une partie terreuse brunâtre paraît assez bien purgée, le reste correspond à une surface rocheuse claire. Ce gros bloc est découpé à l'arrière par une fissure (stalactite à sa base) mais se prolonge sous la surface terreuse pour donner un surplomb, apparemment solidaire du massif rocheux. Il n'y a pas de décollement dans le tapis végétal supérieur, visible depuis l'hélicoptère.

Une visite pédestre peut permettre d'améliorer le diagnostic actuel. Elle réclamerait des moyens artificiels d'accès et l'aide d'un personnel qualifié.
