Rapport d'expertise :

Perte totale de la Risle, commune de LA HOUSSAYE (27) (bétoire n°18262)

Avis hydrogéologique du BRGM

BRGM/RP-61446-FR

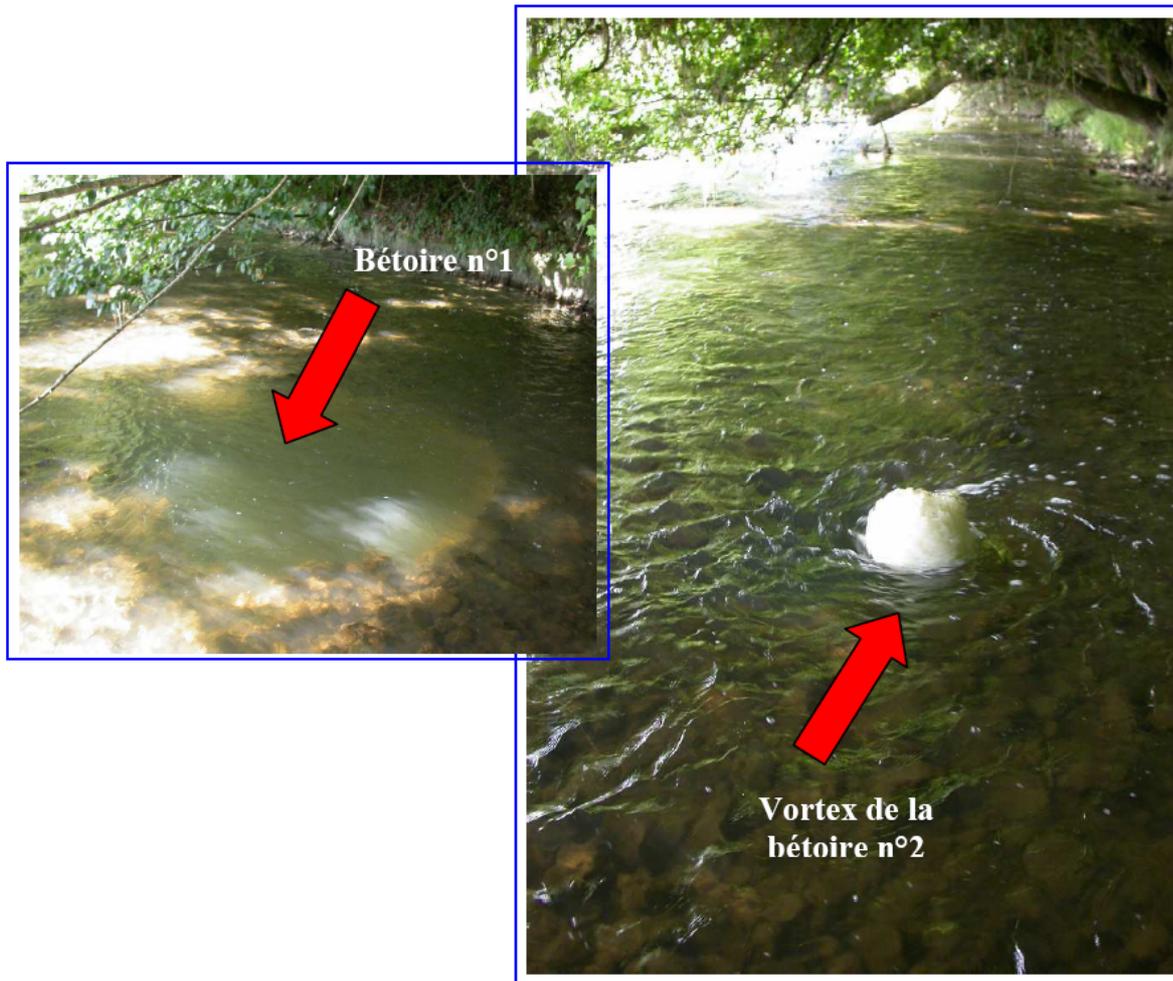
L'illustration 9 présente le vortex observable sur la bétoire n°2.

Illustration 9 : Bétoires dans le lit mineur de la Risle au Val Gallerand en 2005 (source : CG27, Val Gallerand à Grosley, juillet 2005)

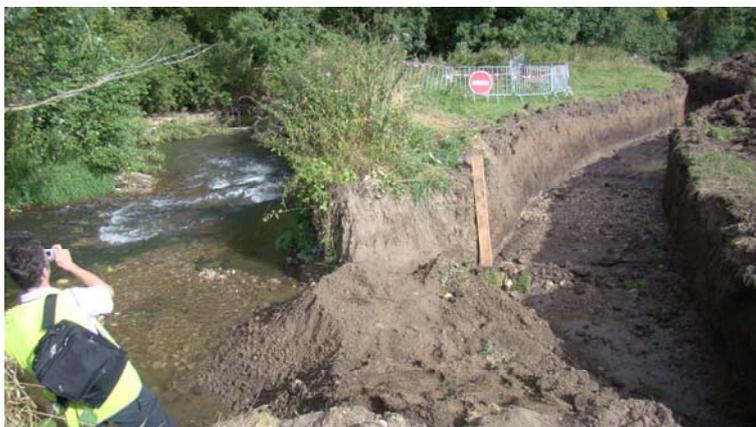
- présence d'une tranchée de dérivation d'environ 2,60 m de large et 1,40 m de profondeur (cf. Illustration 20). Cette tranchée était rendue inactive par un tas de terre empêchant l'entrée de la Risle ; d'après les renseignements pris par ailleurs, cette tranchée aurait été réalisée le 20/08/2012 après-midi ;

Illustration 20 : Tranchée de dérivation de la risle réalisée le 20/08/2012 d'environ 2,60 m de large et 1,40 m de profondeur (Photo du 22/08/2012)

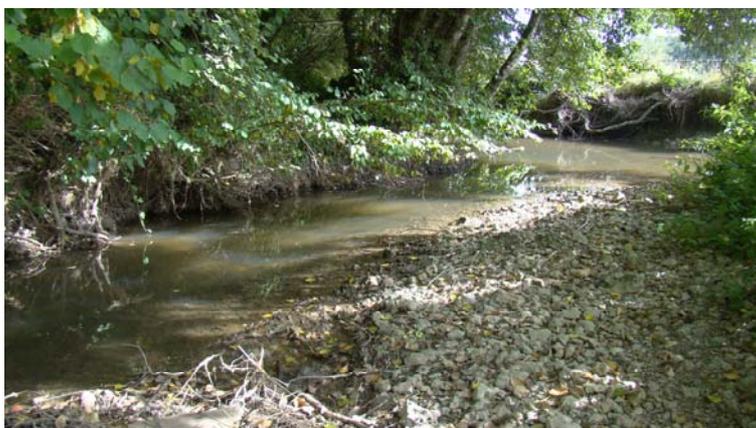
Illustration 22 : Ecoulement visible de la Risle à l'aval immédiat de la bétoire B18262 le 22/08/2012

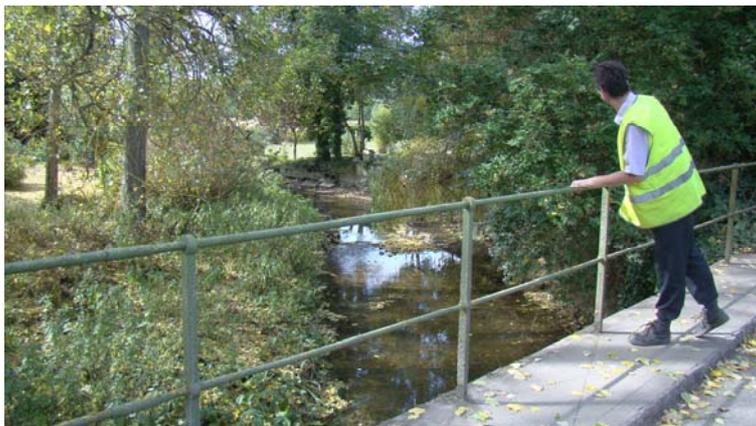
Illustration 23 : Ecoulement visible de la Risle au lieu-dit Moulin de la Chapelle le 22/08/2012

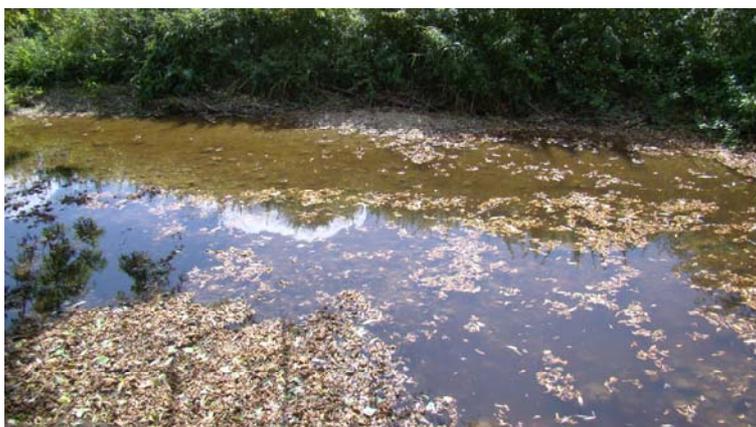
Illustration 24 : Ecoulement visible de la Risle au lieu-dit Les Forges le 22/08/2012

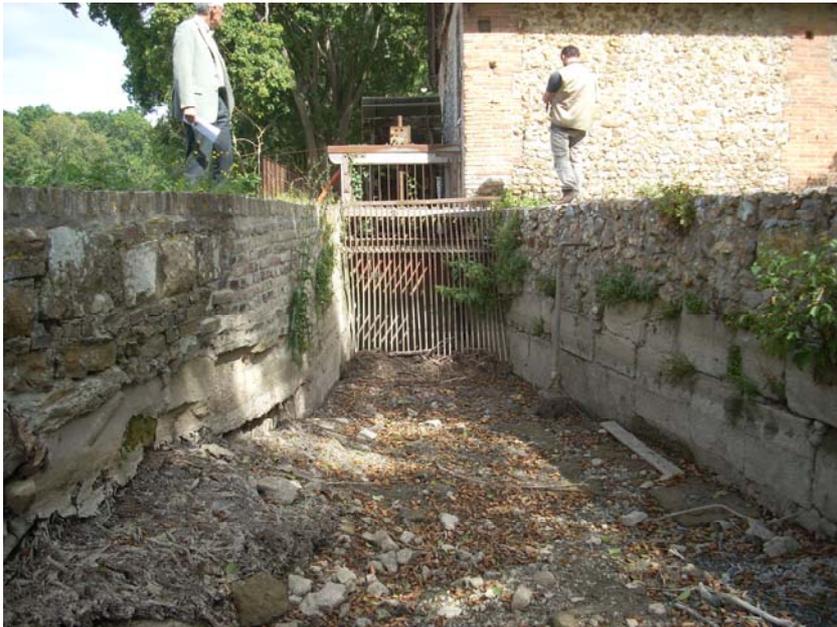
- en amont du moulin, les murets du bief ont subi des poussées ;
- en aval immédiat du moulin, un déchaussement en tête du mur pourrait faire chuter les pierres 3 mètres environ en contrebas ;

- l'ouvrage vanné en amont immédiat du moulin (dérivation du bief vers la Risle) présente sur ces culées plusieurs nettes fissures serpentant entre les pierres maçonnées. De fortes poussées hydrauliques (flux d'eau en crue ?) pourraient expliquer ce début de dislocation des culées ;
- au niveau du bâtiment du moulin, la façade présente plusieurs fissures anciennes qui serpentent entre les briques ou moellons du mur. Elles témoignent vraisemblablement du travail cyclique des murs lors du fonctionnement de la roue du moulin dans une atmosphère humide. Dans leur état apparent actuel, elles ne posent pas plus de soucis que cela (un simple suivi régulier suffit).

Illustration 32 : Vue du Moulin Blangy

Le Moulin Blangy ne pose pas d'inquiétude : le suivi occasionnel par emplâtre de certaines des fissures de sa façade devrait prévenir toute évolution anormale.

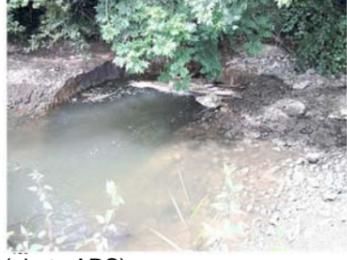
Ainsi, il est probable que les variations de niveau d'eau dans la bétoire soient liées à des variations de la capacité d'engouffrement de la bétoire.

Illustration 36 : variations du niveau d'eau dans la bétoire observées entre le 30 juillet et le 10 août 2012

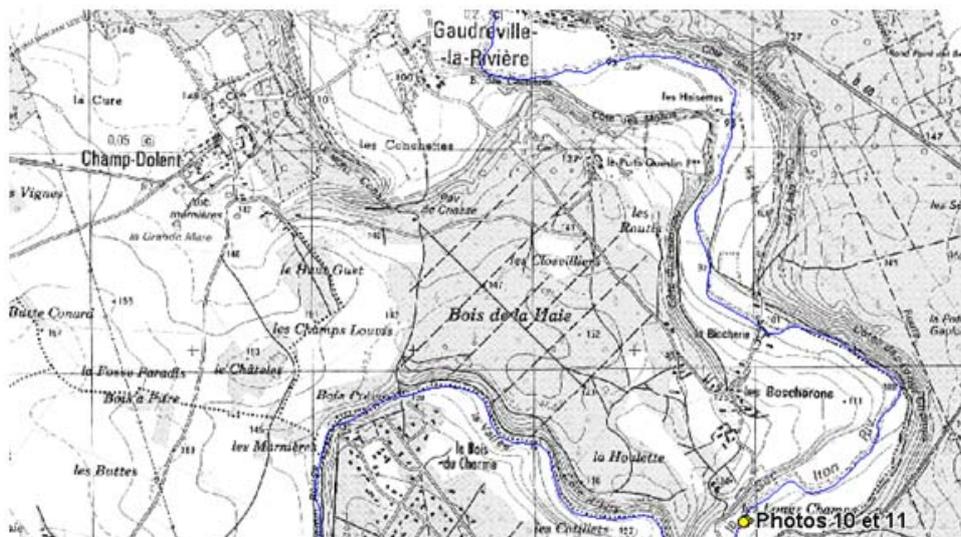
Ci-dessous l'illustration d'un autre exemple de la mise en place d'un auget dans le lit de l'Iton permettant de contourner la bétoire et d'assurer un débit minimum en période d'étiage (Illustration 40 et Illustration 41). A noter que l'hiver, le cours de l'Iton occupe tout le lit mineur, y compris la zone où se situe la bétoire.

Illustration 40 : Section de l'Itan aménagée par un auget pour contourner une bétoire située en amont de Gaudreville-la-Rivière (Photo 10)

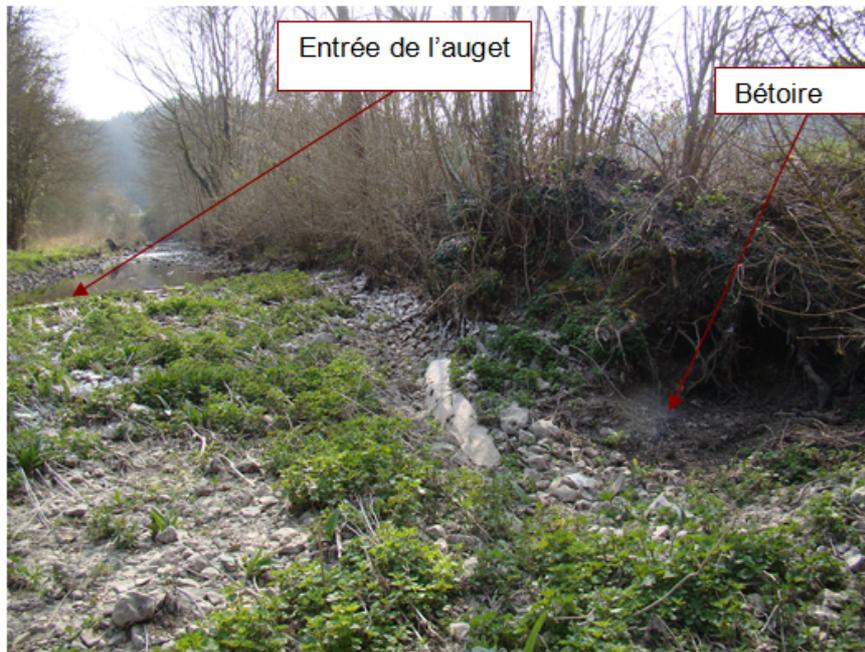
Illustration 41 : Vue sur la béttoire contournée par l'auget (Photo 11)

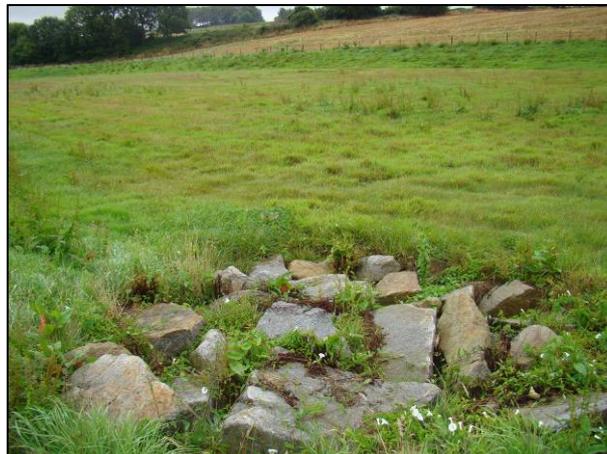
Illustration 42 : Exemple d'un aménagement d'une bétoire par mise en place d'enrochements

Toutefois, afin d'éviter tout risque de chute ou de noyade, nous préconisons la mise en place d'un dispositif type massif autobloquant. Ce dispositif n'empêchera pas l'écoulement de l'eau dans la bétoire mais empêchera tout risque de chute en comblant le volume de la doline créée suite à l'effondrement. Il permettra par ailleurs de limiter l'évolution de la suffosion de la bétoire et donc de limiter l'érosion régressive observée actuellement dans le lit du cours d'eau.

Ce dispositif consiste à combler la bétoire de matériaux grossiers (gros blocs, gros silex, galets) (cf. exemple à l'illustration 42). Le pouvoir filtrant de ce dispositif est très limité. Il est probable que la mise en place de ce dispositif limite le flux d'engouffrement. Pour réduire autant que possible l'impact de cet aménagement sur la capacité d'engouffrement, on privilégiera l'utilisation de blocs les plus volumineux possibles (enrochement). La mise en place de cet enrochement pourrait participer probablement à un colmatage naturel partiel de la bétoire par dépôt de transport solide au moment des crues.

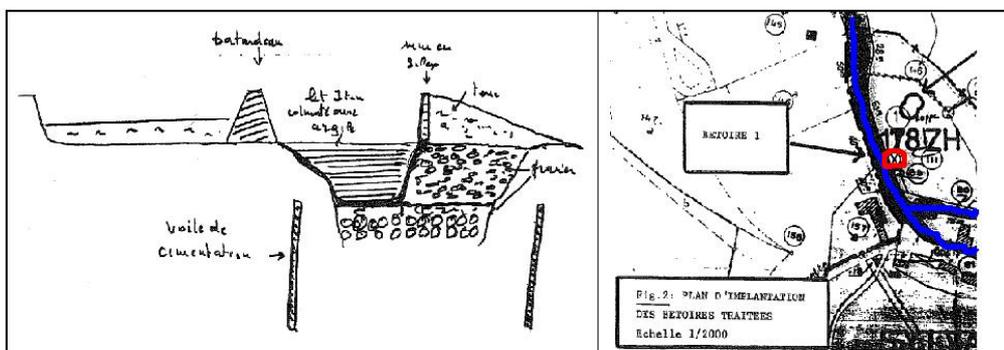
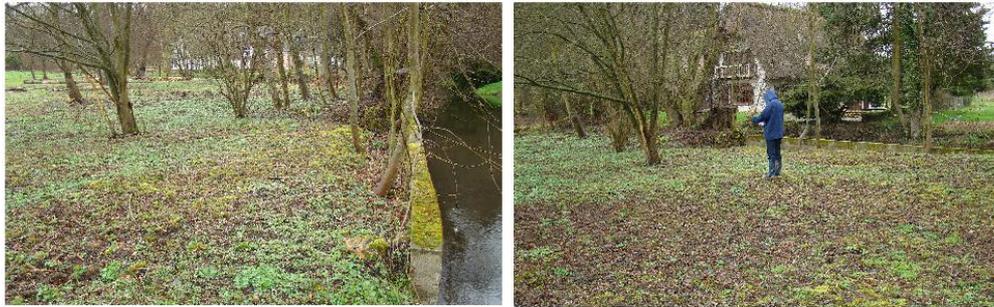
Berge de l'Iton avec le mur en béton

- repérage de la zone d'infiltration où les fentes entre les blocs de silex sont suffisantes pour absorber de l'eau chargée en limons
- consolidation du terrain tout autour de la bétoire par des injections de ciment à faible pression
- isolement du cours d'eau par un batardeau
- ouverture de la bétoire à la bécote et la vider sur 10 m
- comblement de l'excavation par des gros silex sur 5m puis par un massif de gravier filtrant (5-15 mm) et de la terre côté berge et par un lit d'argile côté rivière
- couverture par un lit imperméable de limons ou d'argile
- démontage du batardeau

- réfection du mur en béton de la berge pour éviter toute infiltration

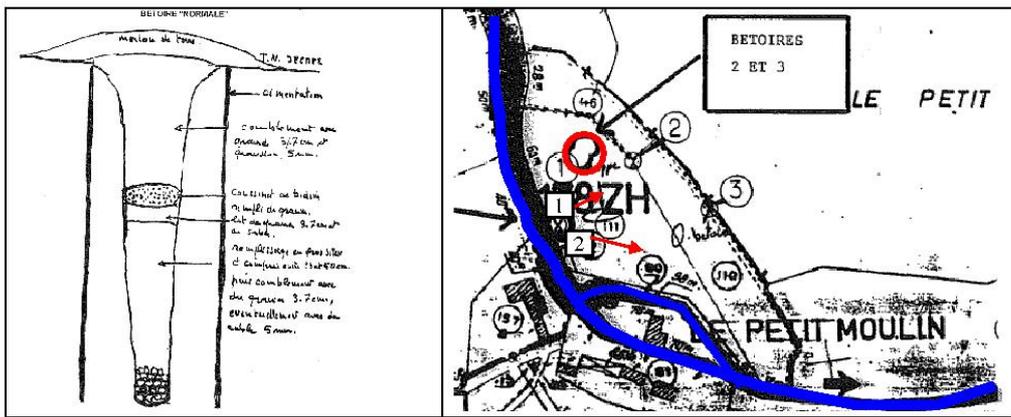
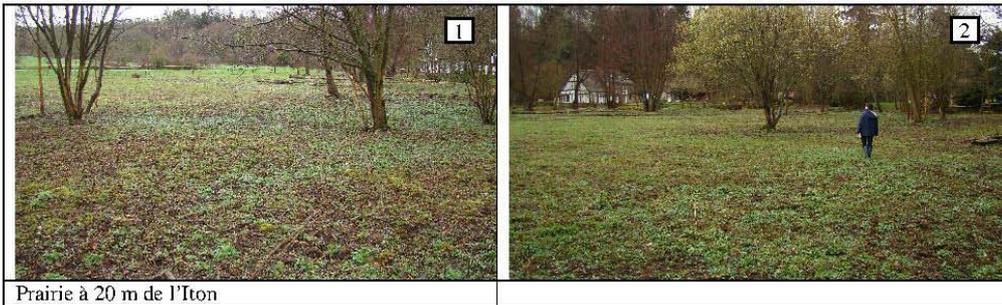
DESCRIPTION
<u>Objectif de protection</u> : Risque sanitaire Protection des forages AEP de Sylvains les moulins et de Coulonges contre la turbidité
<u>Situation bétoire</u> : Code 7 : les deux bétoires situées sur la rive gauche de l'Iton en fond de vallée, sont contiguës et à une vingtaine de mètres du cours.
<u>Type d'eau d'engouffrement</u> : Elles ne reçoivent que les surverses du cours d'eau en crue

Prairie à 20 m de l'Iton

DETAIL TECHNIQUE DE L'AMENAGEMENT
<ul style="list-style-type: none"> - repérage de la zone d'infiltration où les fentes entre les blocs de silex sont suffisantes pour absorber de l'eau chargée en limons - consolidation du terrain tout autour de la bétoire par des injections de ciment à faible pression - ouverture de la bétoire à la bécote et la vider sur 10 m - comblement de l'excavation par des gros silex sur 5m puis par un massif de gravier filtrant avec à l'intérieur du massif un coussinet de gravier fin protégé par un géotextile non tissé - couverture par un lit imperméable de limons ou d'argile <p><u>Aménagements périphériques</u> : aucun</p> <p><u>Contraintes techniques, difficultés rencontrées</u> :</p> <ul style="list-style-type: none"> - la nature argileuse du sol n'a pas facilité le déplacement des engins - arrêt des travaux suite aux intempéries (débordements de l'Iton)
