# Rapport d'expertise :

## Inspection des galeries souterraines quartier Saint-Sauveur à Cherbourg-Octeville : Avis du BRGM

BRGM/RP-64852-FR

Juillet 2015

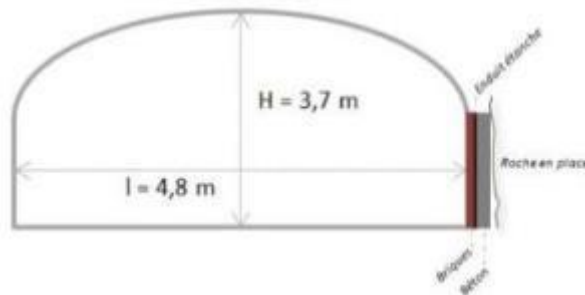
Ces quatre galeries principales sont essentiellement coffrées en béton, recouvertes d'un enduit d'étanchéité puis maçonnées de briques et parfois recouvertes de crépi (Illustration 5).

Illustration 5 : Coupe schématique d'une galerie principale et détail sur sa conception

Leur gabarit est de 3,7 m de haut pour 4,8 m de large. Leur longueur varie de 105 m pour la galerie G1, située au sud du réseau, à environ 85 m pour les galeries G2, G3 et G4. Les galeries G1, G2 et dans une moindre mesure G3 ont été divisées en box, séparés par des murs en briques (Illustration 6).
