Réseau de surveillance de l'état quantitatif des eaux souterraines du bassin Seine-Normandie Rapport de gestion 2015

Rapport final

BRGM/RP-65634-FR

Mars 2016

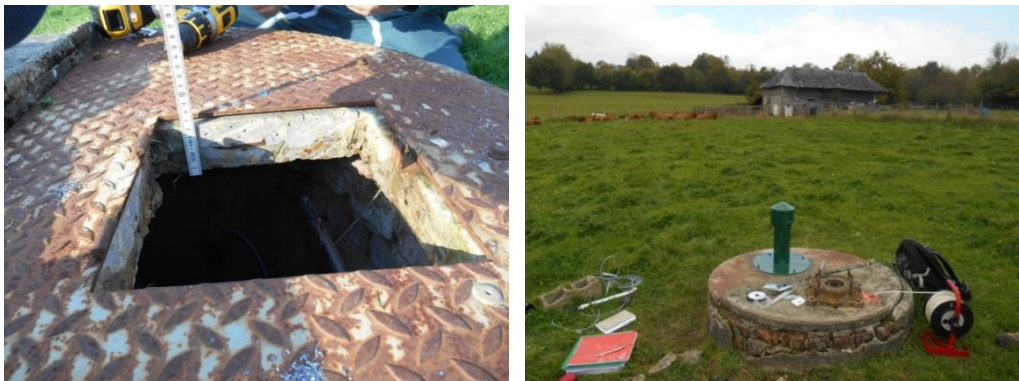
Illustration 15 : Remplacement du matériel au piézomètre « 01213X0166/S1 » (Surville) – 14.

- MESO HG308 : Surville (01213X0166/S1) - 14. Les dessicants du matériel SEBA ont été changés durant la tournée préventive d'octobre 2015 ;
- MESO HG308 : Ifs (01205X0229/S1) - 14. Changement de l'antenne ;
- MESO HG308 : Mathieu (01201X0108/S1) - 14. Changement de Slimcom.

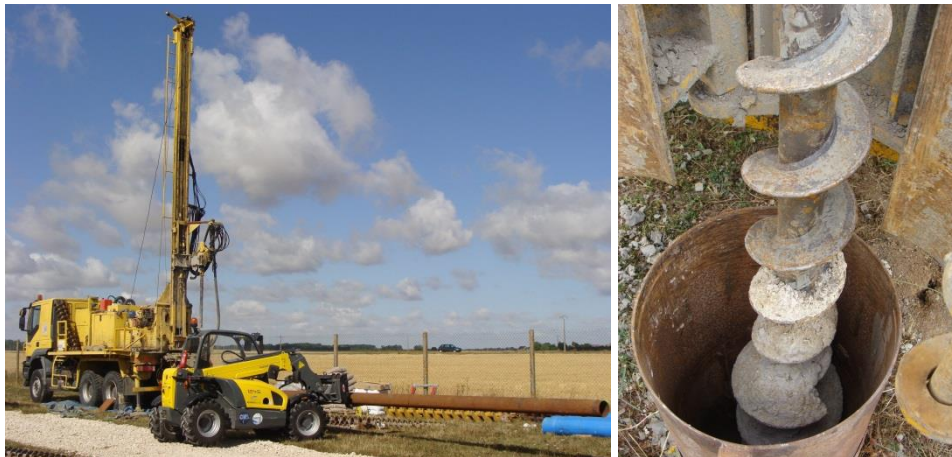
Suite à l'aléa géologique rencontré lors du chantier du piézomètre 02945X0086/P1 de la Chapelle-la-Reine en octobre 2014, il a été convenu de reprendre l'ouvrage non finalisé pour suivre la nappe du Calcaire de Brie.

Du 27 juillet au 5 août 2015, des travaux de reprise de l'ouvrage ont été réalisés par le BRGM à l'aide d'une tarière. Le matériel utilisé n'a malheureusement pas permis de finaliser l'ouvrage.

Illustration 43 : Photographie du chantier de la Chapelle-la-Reine, 77.

S'il est techniquement possible de finaliser le piézomètre en 2016, les travaux seront réalisés par le BRGM. Sinon, l'ouvrage sera rebouché dans les règles de l'art.

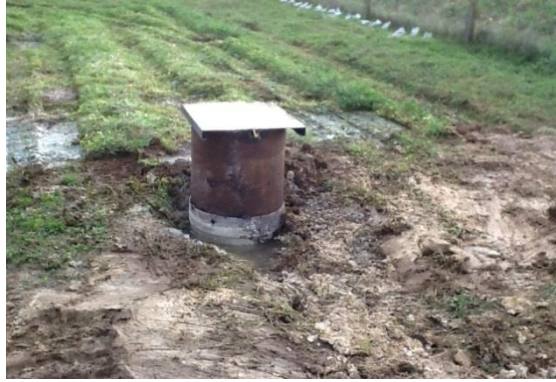
Illustration 44 : Photographie du piézomètre non finalisé 02945X0086/P1 de la Chapelle-la-Reine, 77.

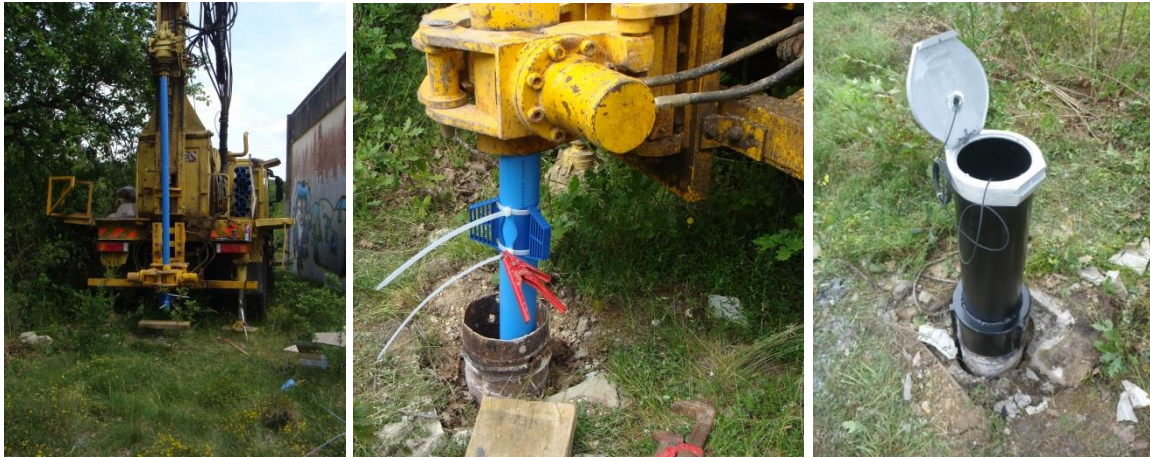
Les deux ouvrages ont été endommagés (fracturation des plaques béton en place) et obstrués par des branches et matériaux divers. Le matériel de mesure a été arraché des ouvrages. *L'historique des travaux réalisés en 2014 est précisé dans le rapport BRGM/RP-64458-FR.*

La désobstruction s'est effectuée à la tarière et il a été constaté que le tubage PVC n'était pas en bon état.

Illustration 45 : Photographies des travaux de rechemisage du piézomètre 02575X0044/F1 d'Auvers-Saint-Georges (91).

Les travaux complémentaires de rechemisage des tubages, nécessaires pour la remise en état du piézomètre 02575X0044/F1 ont été finalisés du 28 au 29 mai 2015 par le BRGM.

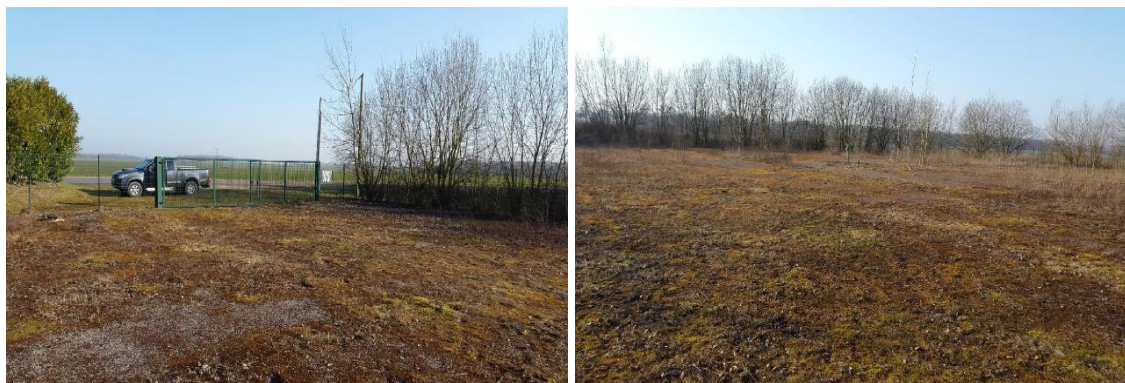
Illustration 46 : Photographies après l'entretien de la parcelle de l'ouvrage « 01877X0078/PN01 » (Congy, 51).

- MESO HG218 : les travaux annuels d'entretien de la parcelle de Congy, piézomètre 01877X0078/PN01 ont été réalisés le 16 février 2015.

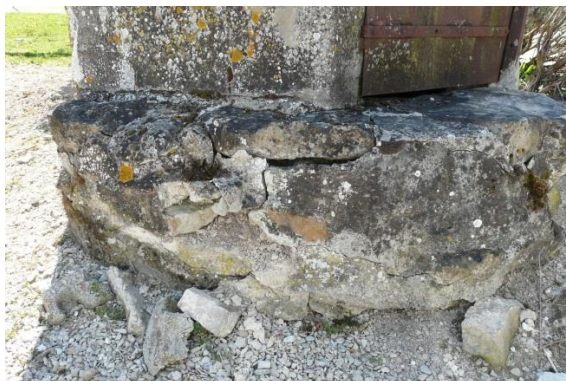
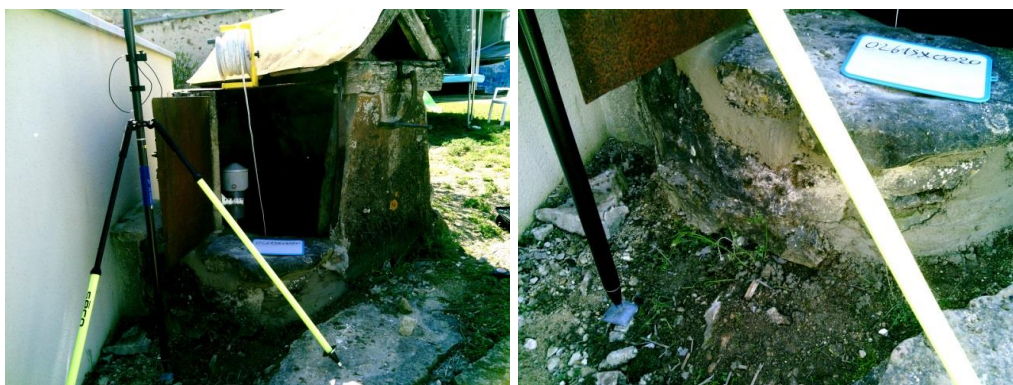
Illustration 47 : Photographies du piézomètre 02615X0020/S1 de Saint-Hilaire-sous-Romilly (10) avant (en haut) et après (en bas) aménagement du site.

- MESO HG209 : les travaux de consolidation des fondations en pierre du puits de Saint-Hilaire-sous-Romilly, piézomètre 02615X0020/S1 ont été réalisés pendant la tournée préventive le 9 avril 2015.

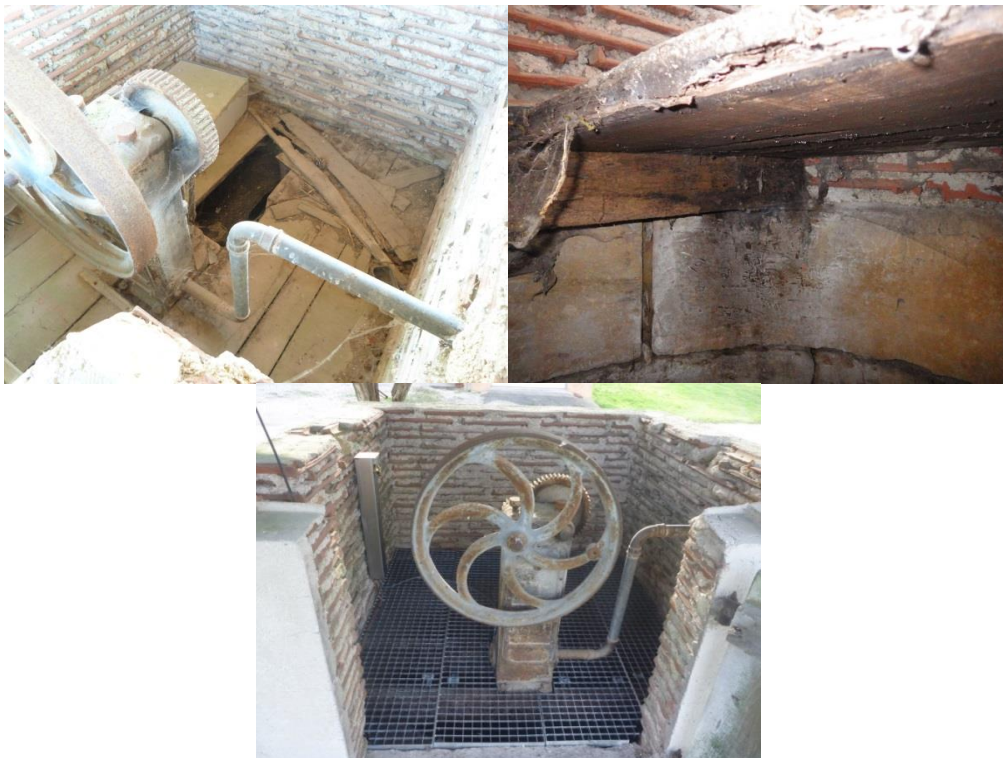
Après avoir réalisé un diagnostic préalable aux travaux durant la tournée préventive, il s'avère que le plancher du forage est en très mauvais état et demande d'intervention rapide d'une entreprise spécialisée. Les travaux ont été réalisés en décembre 2015 en même temps que l'installation d'un nouvel équipement (renouvellement complet).

Illustration 48 : Photographies du piézomètre 01894X0002/S1 de Vanault-le-Chatel (51) avant (en haut) et après (en bas) aménagement du site.

- MESO HG208 : les travaux de mise en sécurité de l'ouvrage 01894X0002/S1 de Vanault-le-Chatel, initialement prévu au programme 2016, ont été anticipés à 2015 (avec accord de la collectivité propriétaire).

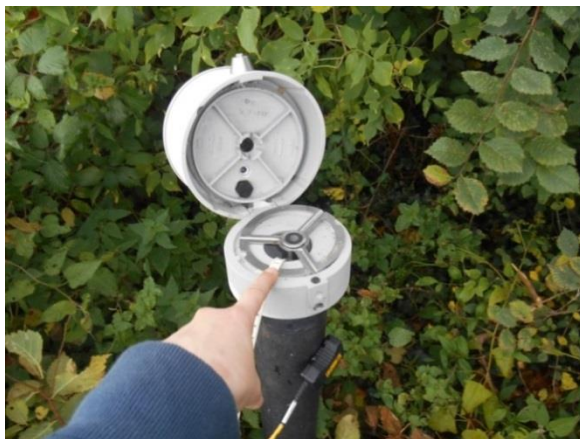
Illustration 50 : Installation du nouveau matériel au piézomètre 0956X0055/S1 situé à Asnière-en-bessin – 14.

- MESO HG308 : Sur les piézomètres 01465X0067/P de Tournebu et 01461X0012/S1 de Cintheaux, le système de télétransmission RTC a été passé en GSM.
- MESO HG308 : Asnières-en-mer (0956X0055/S1) - 14. Au vu de la proximité avec la mer et du contexte karstique dans lequel est entouré le piézomètre, une sonde CTD a été installée afin de suivre l'évolution de la conductivité de l'eau et sa température. La sonde a été installée fin novembre 2015.

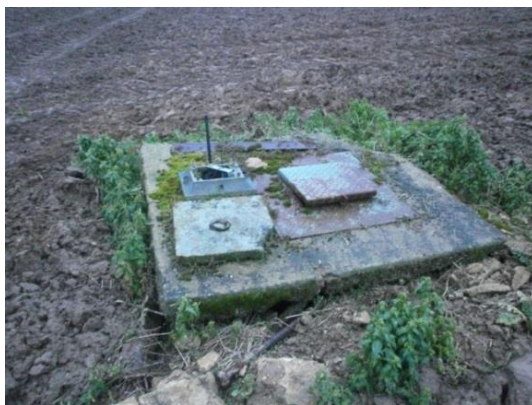
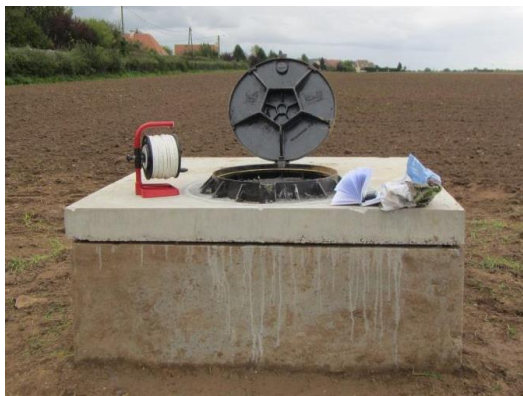
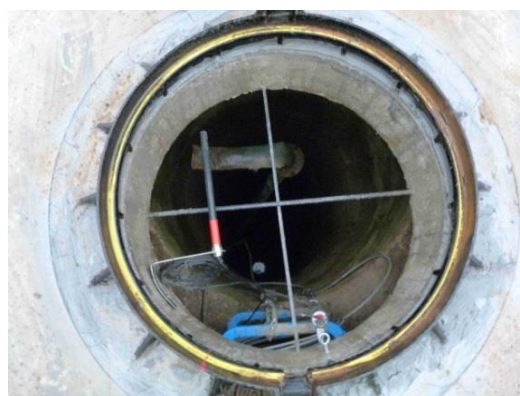
Illustration 51 : Photographies de la sécurisation du puits 01201X0108/S1 de Mathieu (14), avant (en haut) et après (en bas) les travaux.

- MESO HG308 : Mathieu (01201X0108/S1) - 14. Le site a été aménagé les 06 et 07 octobre 2015 : rehausse de la tête de puits qui a été sécurisée par l'installation d'une grille antichute et d'une plaque acier.

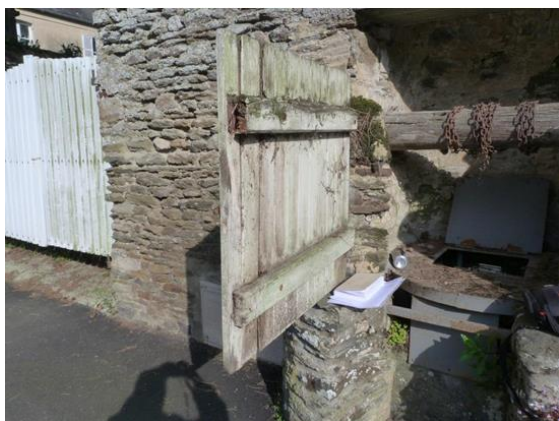
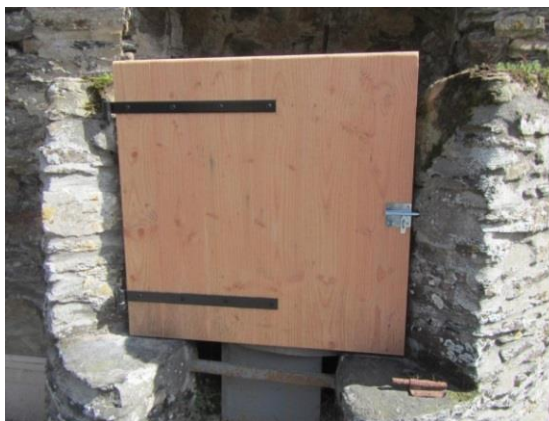
- MESO HG503 : Cerisy-la-Forêt (01186X0007/P) - 50. La porte du puits a été changée début septembre car trop vétuste.

Illustration 52 : Remplacement de la porte du puits 01186X0007/P de Cerisy-la-Forêt - 50, avant (à gauche) et après (à droite) les travaux.

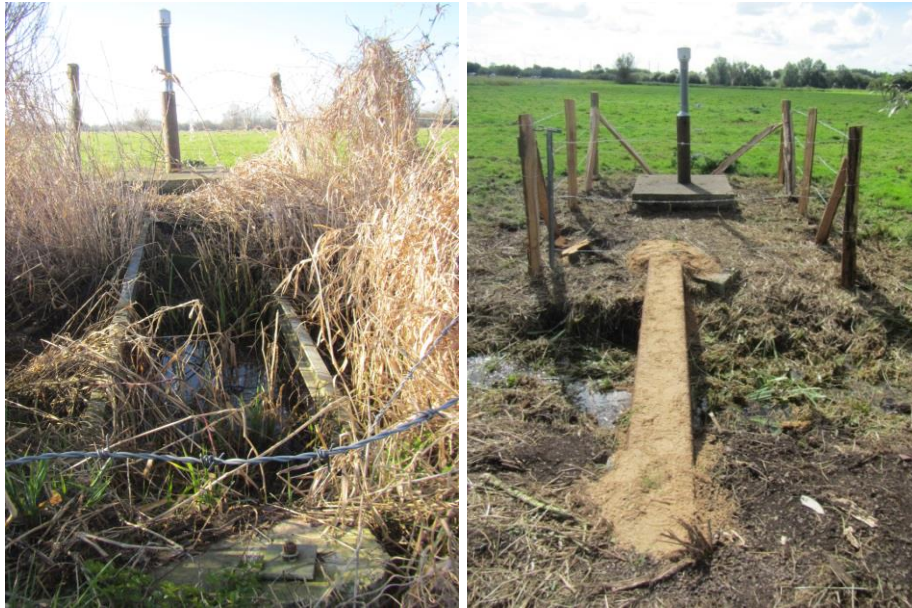
Illustration 53 : Photographies de l'entretien de l'ouvrage 00941X0034/S-2 de Fresville – 50 avant (à gauche) et après (à droite) les travaux.

- MESO HG101 : Fresville (00941X0034/S-2) - 50. La clôture ainsi que la passerelle du site ont été refaites le 15 septembre 2015 pour faciliter et sécuriser l'accès à l'ouvrage.

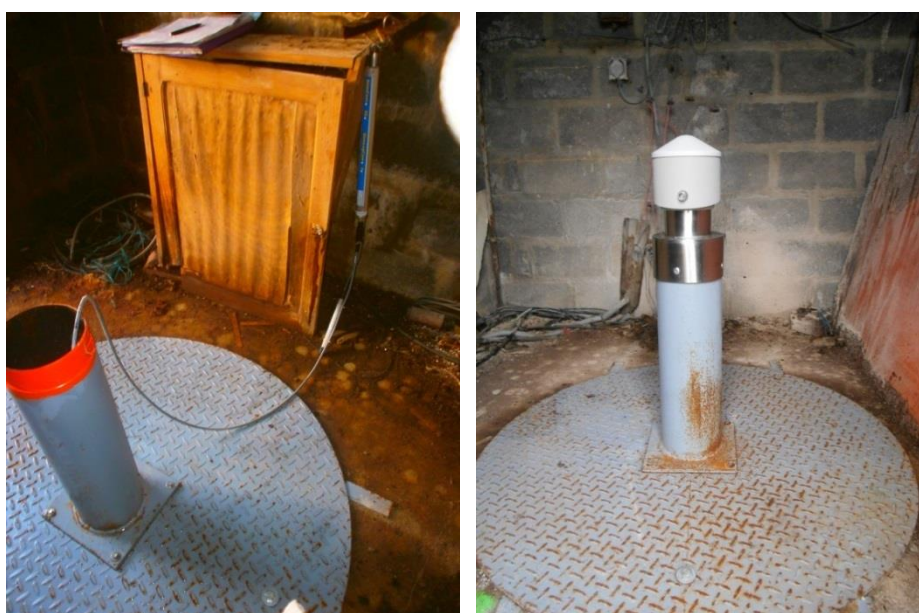
Illustration 56 : Photographies du renouvellement de matériel de l'ouvrage 01227X0022/P de Boissy-Lamberville – 27, avant (à gauche) et après (à droite) le changement de matériel.

Exemple de réalisation : le piézomètre 01227X0022/P de Boissy-Lamberville. Le Dipper et le Slimcom du site de Boissy-Lamberville ont été remplacés par un Orphéus-Mini couplé à un ITC.

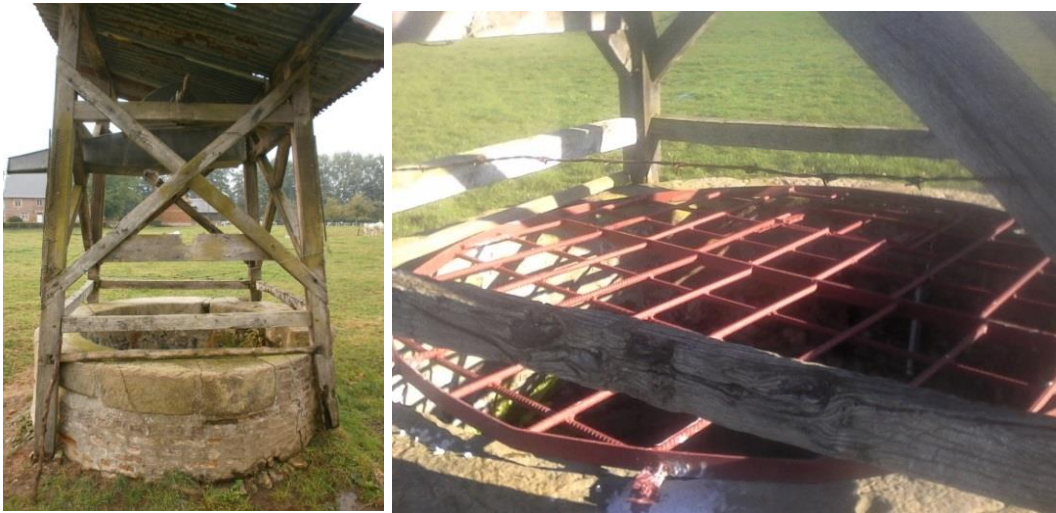
Illustration 57 : Photographies de la rénovation de l'ouvrage « 00584X0020/P » de Thil-Manneville - 76, avant (à gauche) et après (à droite) les travaux.

L'objectif des travaux était de mettre en sécurité le puits. Une grille antichute à maille large avec trappe d'ouverture permettant l'accès au matériel fixé sur la paroi du puits, a été installée.

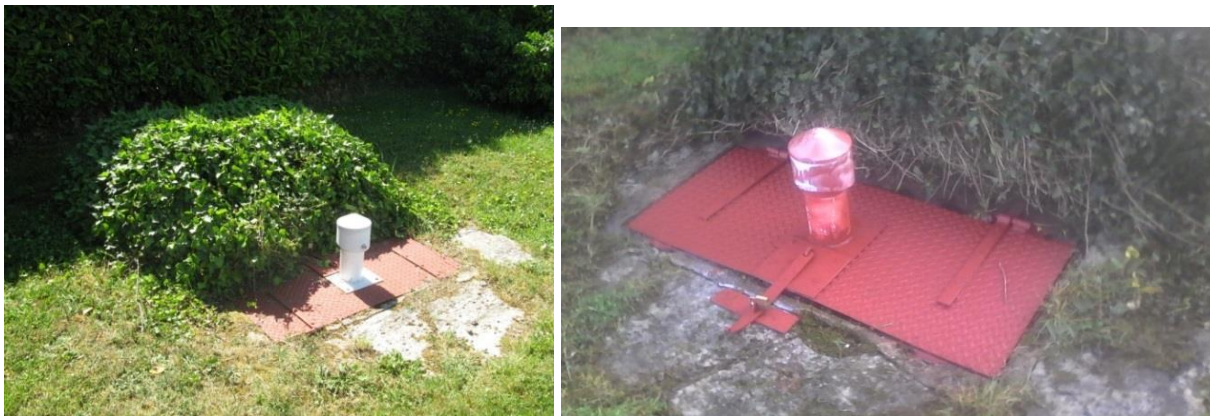
Illustration 58 : Photographies du remplacement du matériel (de la rénovation) de l'ouvrage « 01508X0100/P » de Douains – 27, avant (à gauche) et après (à droite) les travaux.

- MESO HG102 - Douains (01508X0100/P). L'ergonomie du système d'accès au puits a été améliorée en inversant les charnières de la plaque d'obturation pour faciliter l'ouverture et les opérations de maintenance.

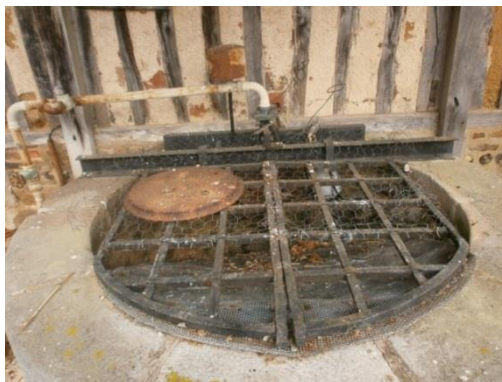
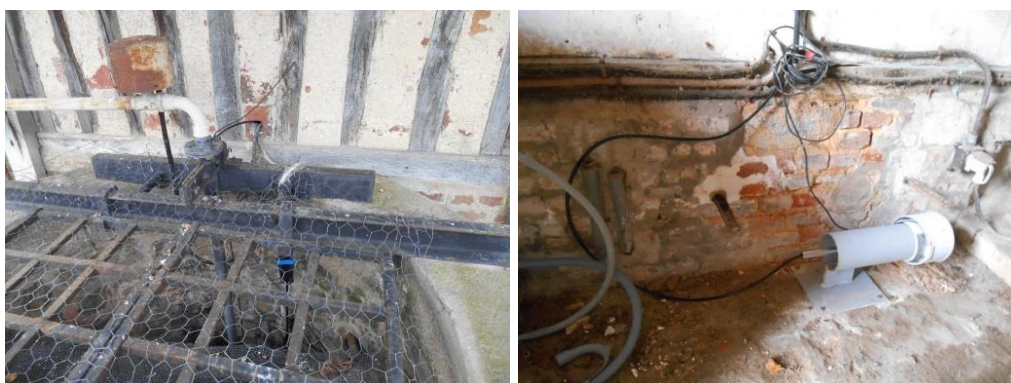
Illustration 59 : Photographies du remplacement du matériel (de la rénovation) de l'ouvrage « 00581X0015/P » d'Ermenouville - 76, avant (en haut) et après (en bas) les travaux.

- MESO HG203 - Ermenouville (00581X0015/P). L'installation du matériel d'acquisition à Ermenouville posait un problème d'accessibilité lors des opérations de maintenance. L'aménagement du système de fixation du matériel a été revu et le matériel a été disposé hors du puits pour faciliter son accès (fixation du socle au sol dans le cabanon accolé au puits).

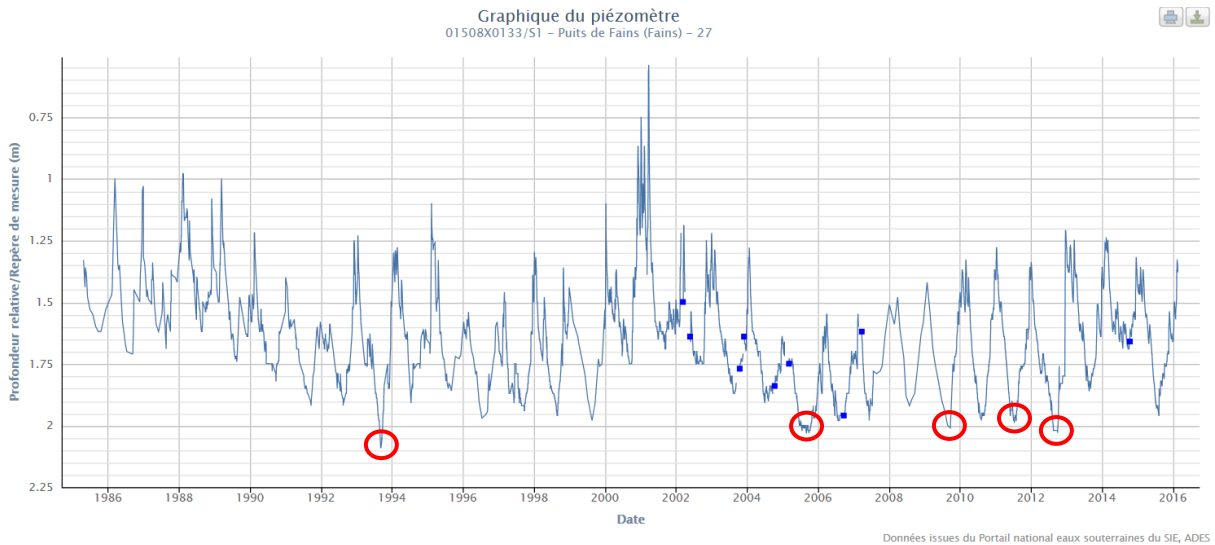
D'après la chronique, plusieurs niveaux très bas ont été enregistrés avec une profondeur supérieure à 2 m, le risque d'assec est donc très important et a déjà été observé (pour mémoire, la profondeur du puits est de 2.05 m). De plus, des variations semblables à des pompages ont été remarquées sur les chroniques au pas de temps horaire.

Illustration 60 : Suivi piézométrique du puits 01508X0133/S1 de Fains – 27.

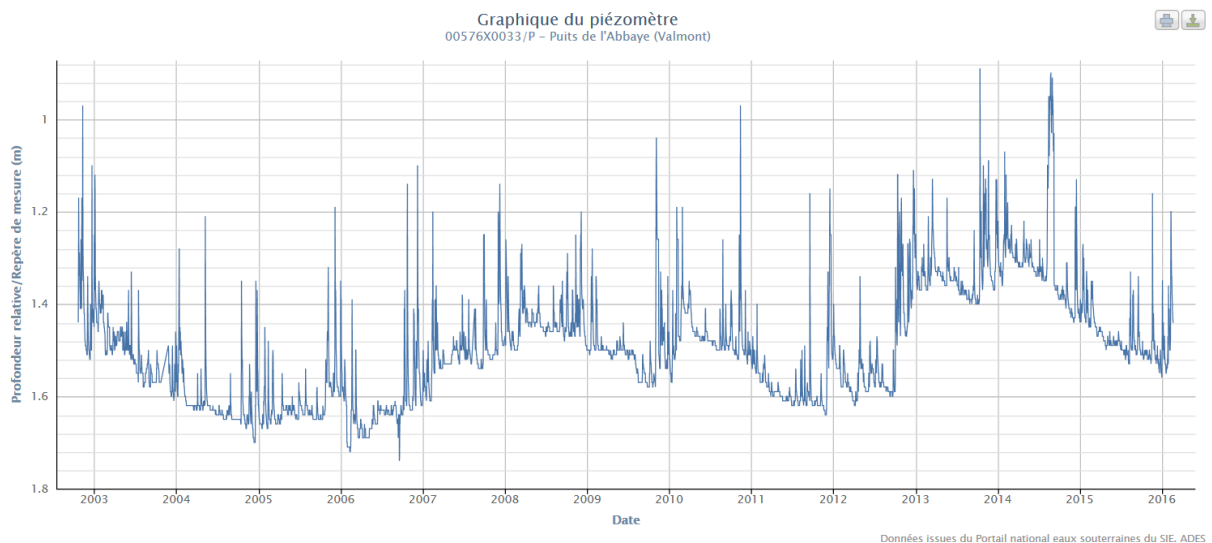
D'après la chronique du piézomètre, de nombreuses fluctuations haute fréquence s'additionnent aux variations naturelles de la nappe. Des arrivées d'eaux météoriques sont possibles étant donné le manque d'étanchéité de la trappe de fermeture. Ce puits se situe au milieu du potager de l'Abbaye de Valmont.

Illustration 63 : Suivi piézométrique du puits 00576X0033/P de Valmont – 76.

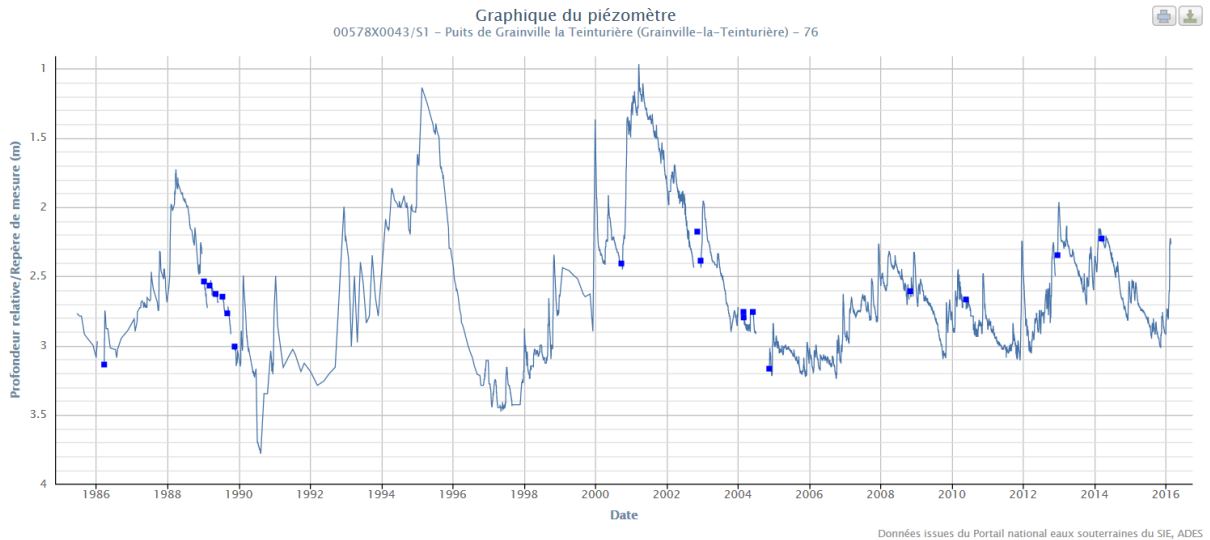
Un assec de l'ouvrage est suspecté en mai 1990, en effet les chroniques montrent une profondeur de nappe supérieure à 3,1 m alors que la profondeur du piézomètre est de 3,05 m (Illustration 65).

Illustration 65 : Suivi piézométrique du puits 00578X0043/S1 de Grainville-la-Teinturière – 76.

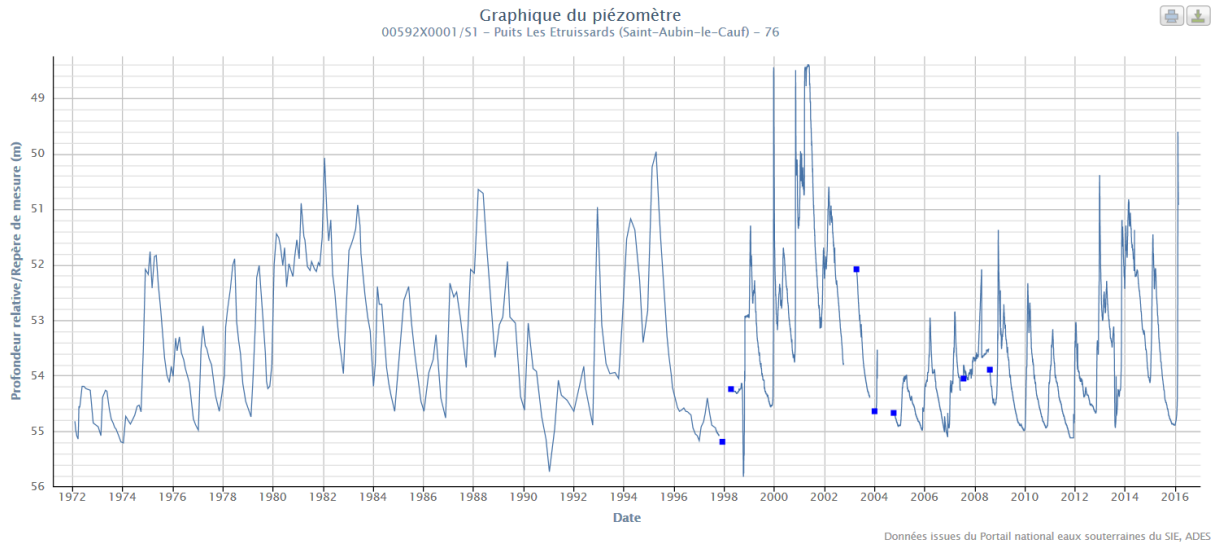
Le puits a subi des assecs en 1991 et en 1998, cette situation est d'autant plus problématique qu'il s'agit d'un piézomètre du réseau « sécheresse ».

Illustration 67 : Suivi piézométrique du puits 00592X0001/S1 de Saint-Aubin-le-Cauf - 76.

Un seul ouvrage potentiel a été identifié en BSS (00592X00091/P). Sa profondeur (44 m ⇔ 21 m NGF) est semblable à l'ouvrage existant dont la profondeur (55m ⇔ 20 m NGF), ce qui n'écarte pas le risque d'assec. L'approfondissement du puits actuel étant impossible du fait des difficultés d'accès au site, la réalisation d'un nouvel ouvrage est envisagé.

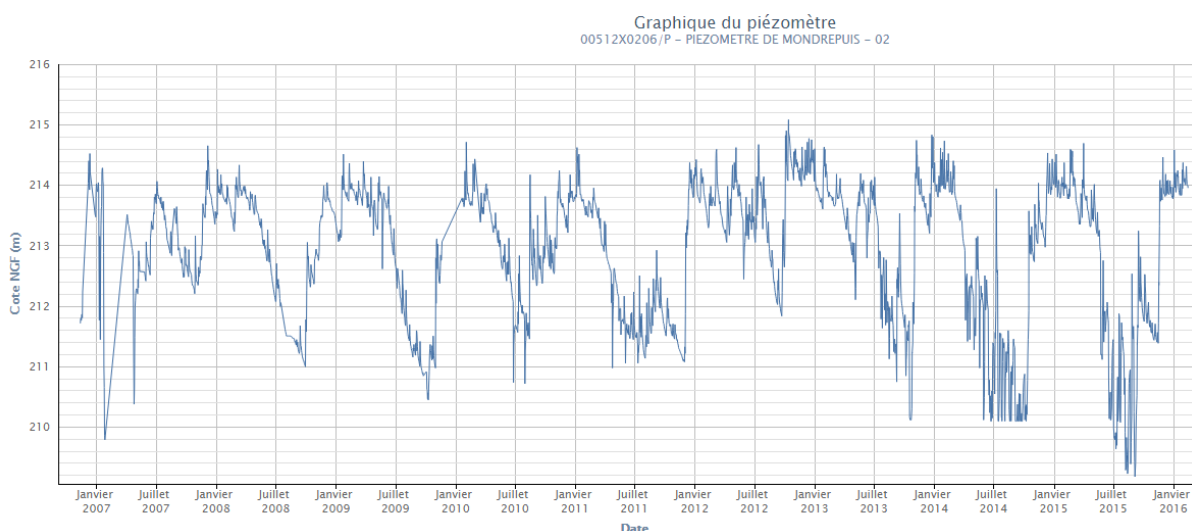
Depuis le changement de propriétaire de la maison voisine du puits communal, une pompe a été installée dans l'ouvrage.

Illustration 75 : Courbe piézométrique de l'ouvrage 00512X0206/P Mondrepuis (02).

En 2017, une étude de la chronique piézométrique sera effectuée, afin de déterminer l'influence d'éventuels pompages. Le propriétaire de l'habitation voisine sera contacté pour déterminer les périodes et les volumes pompés. S'il s'avère nécessaire de remplacer le puits, les recherches d'un nouveau site seront effectuées en 2018.
