Inventaire des impacts occasionnés par la houle cyclonique associée à l'ouragan MARIA (18 septembre 2017) sur la côte Nord-Caraïbe de la Martinique

Rapport final

BRGM/RP-67298-FR

Octobre 2017

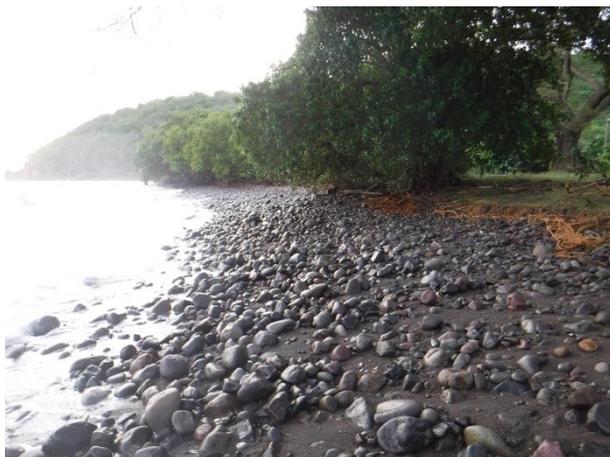
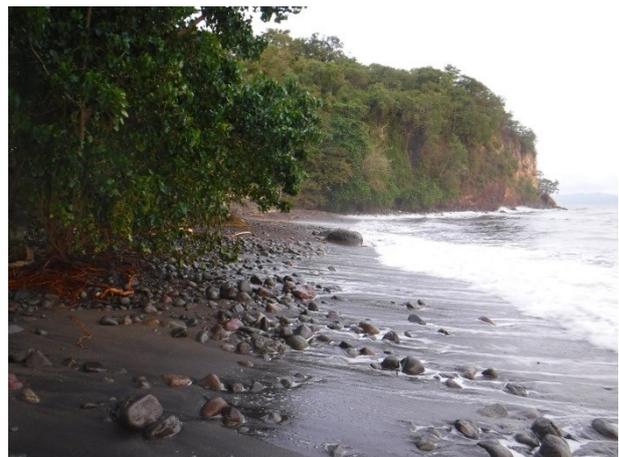
Un important dépôt de galets a été observé sur la plage de Vétiver (commune de Case-Pilote), essentiellement dans la partie nord. Une faible largeur de plage et une pente assez forte dans la partie sud ont également été constatées (Illustration 7).

Illustration 7 : Vue générale sur la plage de Vétiver

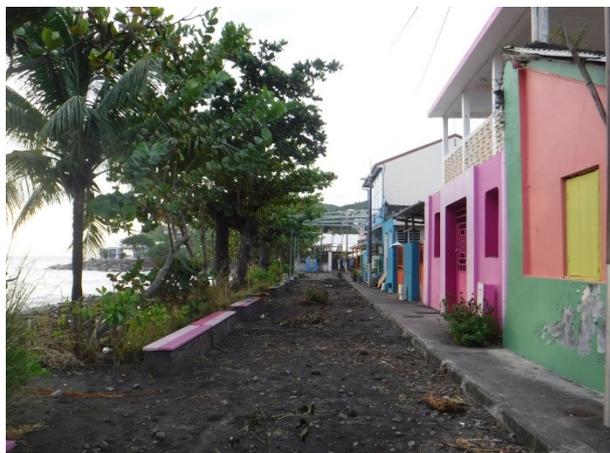
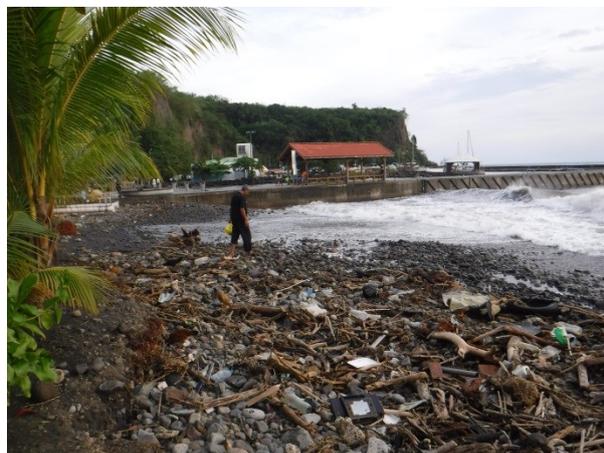
Sur la commune de Case-Pilote, de nombreux débris ont été déposés dans la rue du front de mer ainsi que sur le haut de plage (Illustration 8). Après le passage de l'ouragan MARIA, la plage est moins large qu'après le passage de DEAN (2007) et OMAR (2008) (cf. Annexe 3).

Illustration 8 : Vue d'ensemble sur le littoral du bourg de Case-Pilote

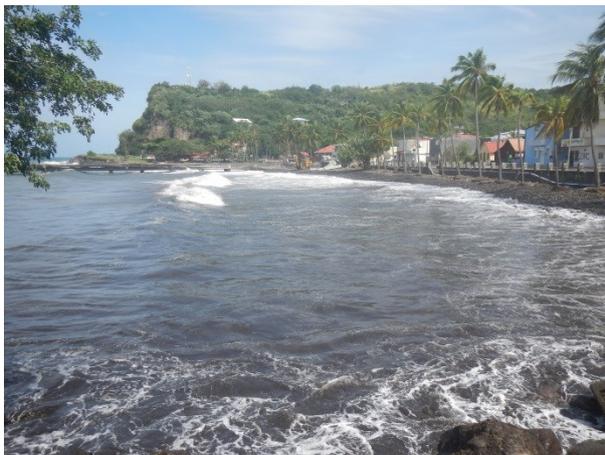
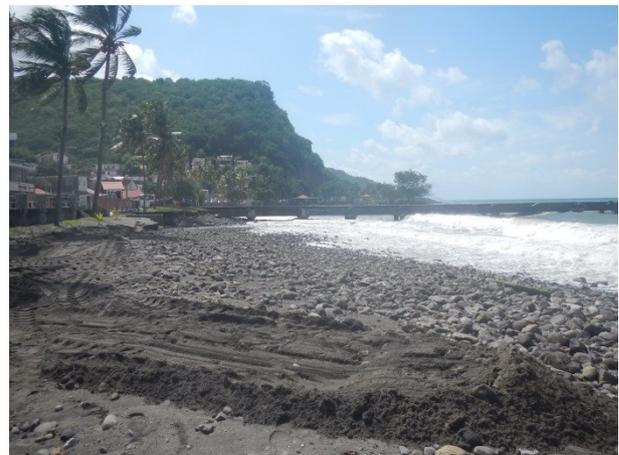
Habituellement, il s'agit d'une plage plutôt sableuse, en particulier au nord du ponton. L'ouragan MARIA accuse donc un départ de sable de la plage.

Un talus d'érosion peu marqué a été observé près du ponton et de l'embouchure du Marigot. Il est absent sur les autres tronçons.

Illustration 11 : Vues générales sur la plage de Bellefontaine

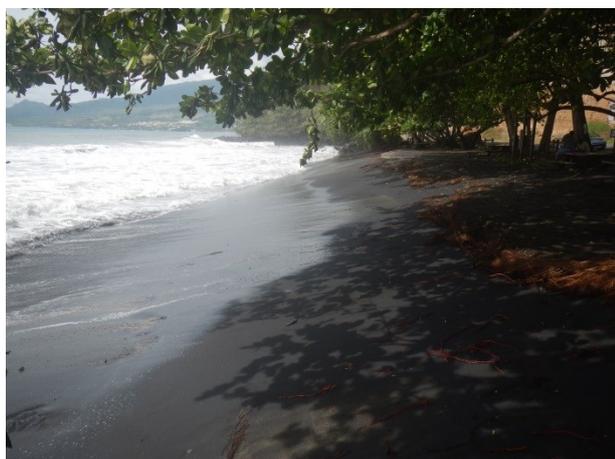
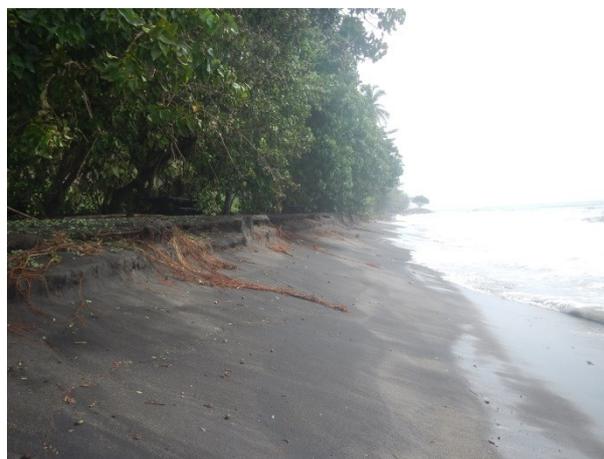
Illustration 13 : Vues générales de la plage de l'Anse Turin

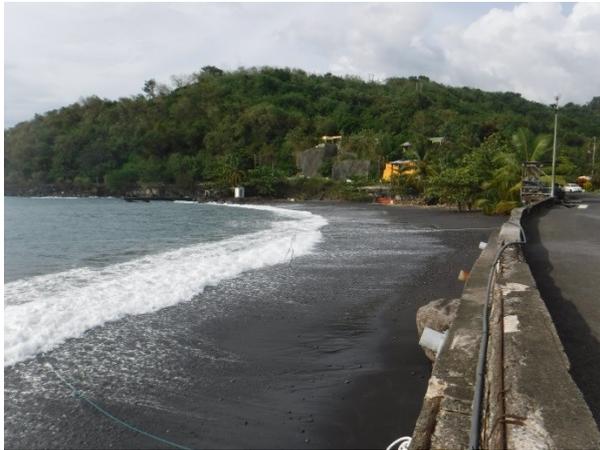
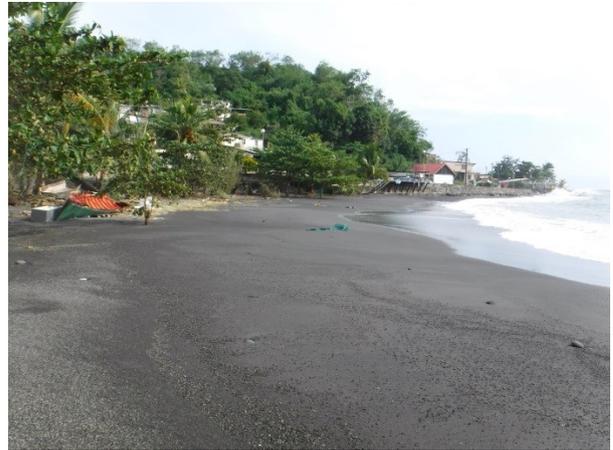
L'illustration 21 propose une vue d'ensemble de la partie sud de la plage des Abymes, composée d'un sable grossier et volcanique de couleur sombre et en pente douce.

Illustration 21 : Vue d'ensemble sur la plage des Abymes

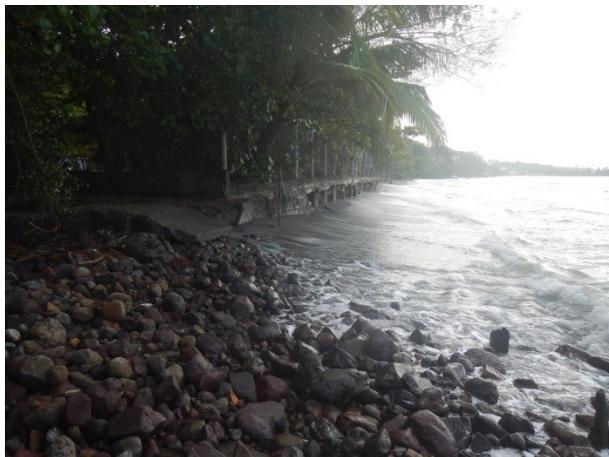
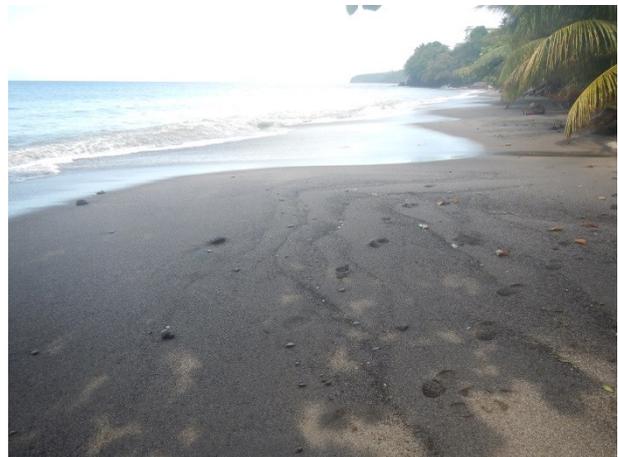
La largeur de l'Anse Collat a été fortement réduite suite à la forte houle cyclonique, surtout dans sa partie nord qui se retrouve immergée par le jet de rive, celui-ci atteignant le muret implanté devant l'habitation. La plage est constituée de sable grossier bicolore et ponctuellement recouverte de galets. L'érosion de la plage est marquée d'une part par le talus d'érosion haut d'environ 80 cm en haut de plage et par la présence de morphologies rythmiques en croissant sur toute l'étendue de la plage (Illustration 26).

Illustration 26 : Vue générale sur l'Anse Collat (à droite : érosion marquée par les morphologies rythmiques en croissant)

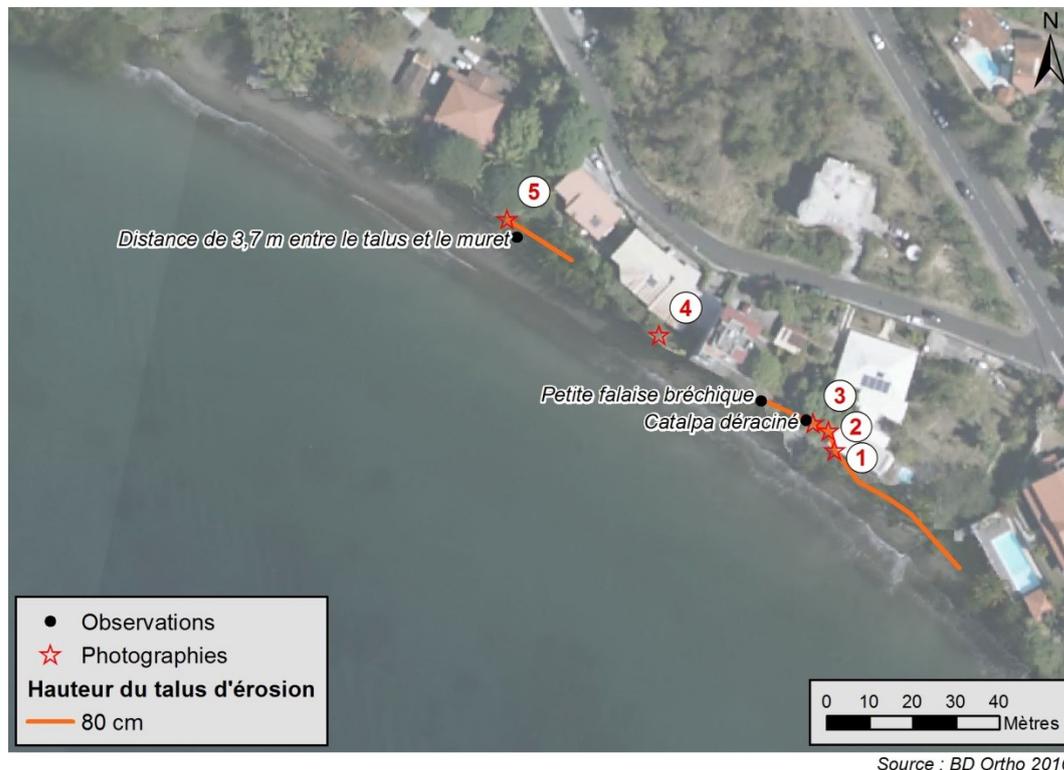
Illustration 31 : Observations et tracé du talus d'érosion le long de l'Anse Collat

La plage d'Anse Collat a ainsi subi un fort impact de la houle cyclonique : elle présente une érosion marquée. Néanmoins, la houle cyclonique n'a pas porté atteinte aux enjeux anthropiques de bord de plage (habitations), hormis le départ de sable sur le terrain de l'habitation en nord de plage (Illustration 30).

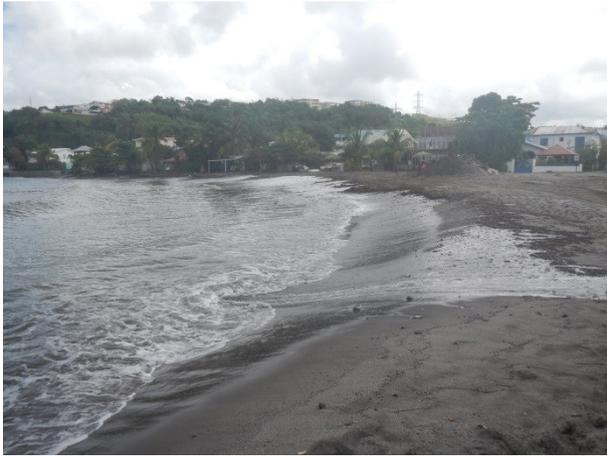
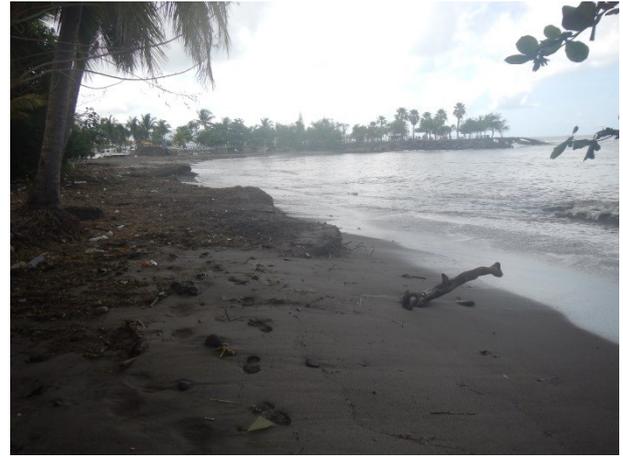
Néanmoins, toute la partie sud avait déjà été partiellement déblayée et nettoyée par les services de la commune, masquant éventuellement les traces potentielles d'un talus d'érosion.

La morphologie de la zone sud de la plage semble avoir peu changé, par comparaison des photographies du 21/09/2017 et du 19/05/2014, hors période cyclonique (cf. Annexe 9).

Illustration 32 : Vue générale sur l'Anse Madame

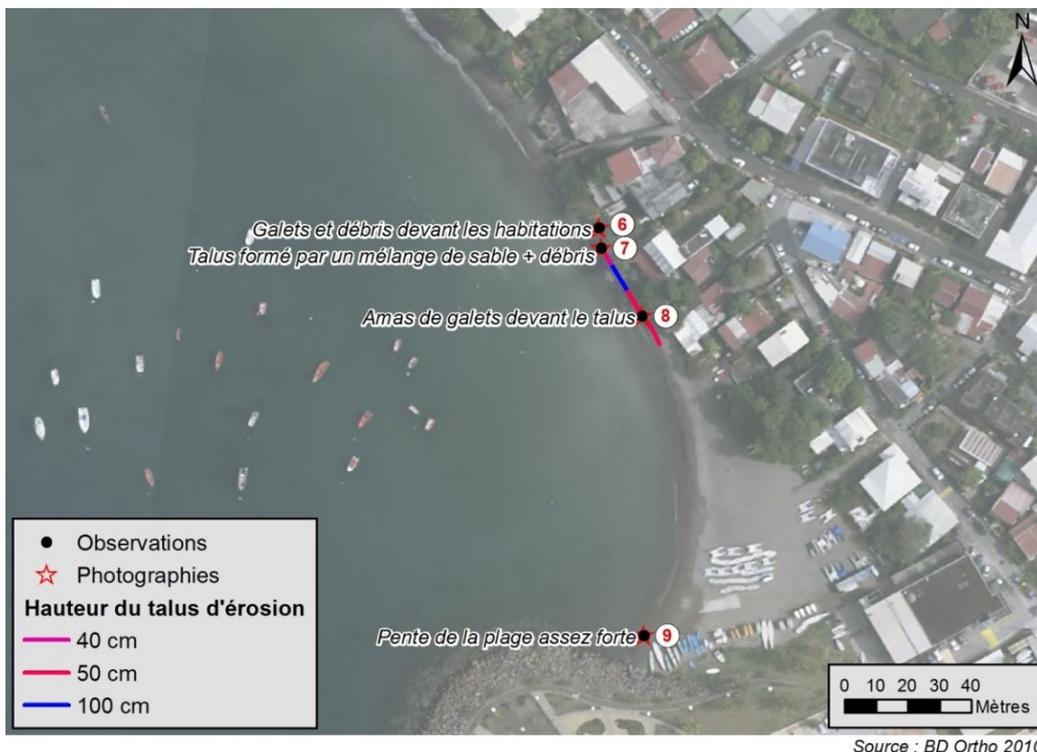
Illustration 37 : Observations et tracé du talus d'érosion le long de l'Anse Madame

Finalement, l'Anse Madame a donc subi un impact relativement modéré de la houle cyclonique, hormis dans sa partie nord qui a été davantage affectée. Les impacts sur les enjeux anthropiques sont négligeables.

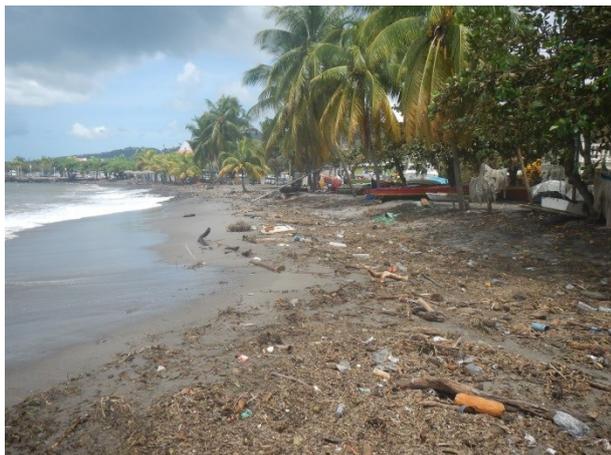
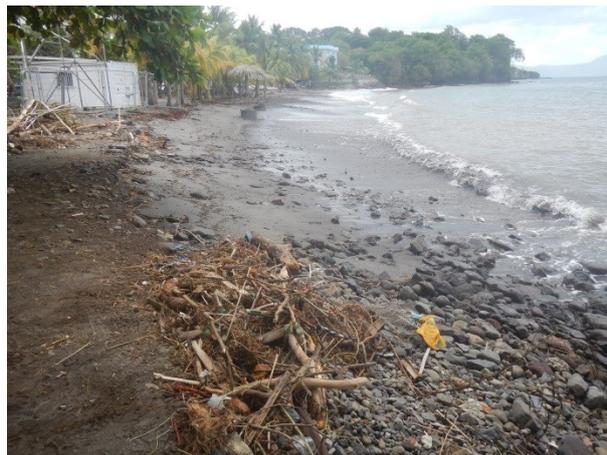
La vue sur la plage du bourg de Schoelcher est saisissante, du fait de l'abondance des débris et des repères visuels formés par les parasols en bord de mer habituellement plus distants du jet de rive (Illustration 38).

Bars et restaurants implantés sur l'arrière-plage ont été impactés par la submersion marine générée par la houle cyclonique. D'innombrables débris végétaux et anthropiques jonchent la plage.

Illustration 38 : Vue générale sur la plage du bourg de Schoelcher

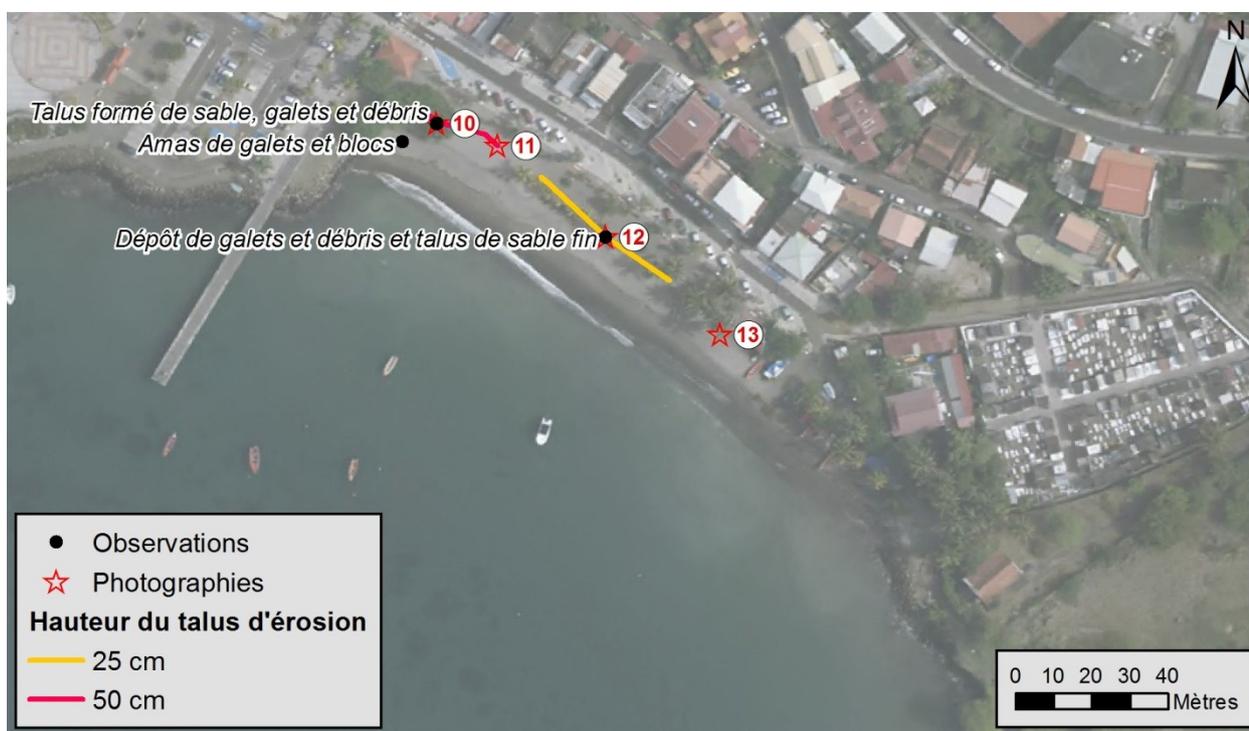
Illustration 43 : Observations et tracé du talus d'érosion le long de la plage du bourg de Schoelcher

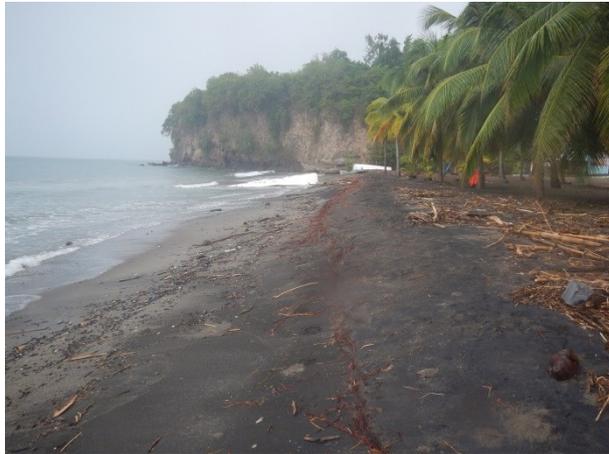
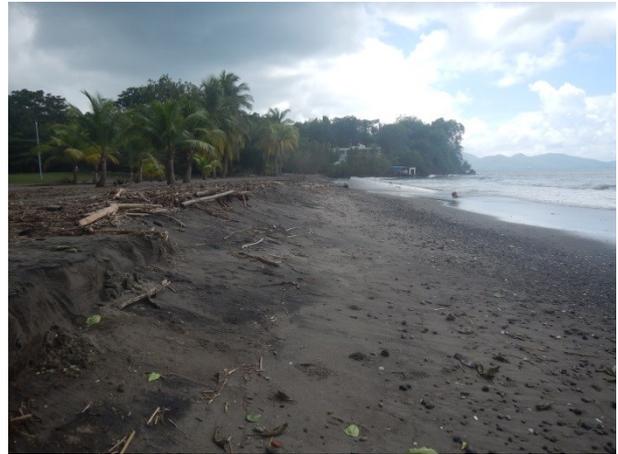
La plage de Madiana est composée de sable fin et quelques galets se sont déposés sur l'estran, en pied de talus. La moitié nord-ouest de la plage a été affectée par la formation d'un talus d'érosion d'environ 50 cm de haut. La largeur de la plage est quasiment constante sur toute sa longueur (Illustration 44).

Illustration 44 : Vue générale sur la plage de Madiana

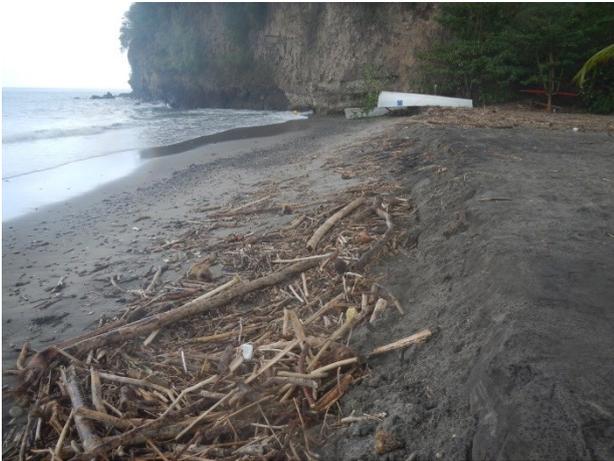
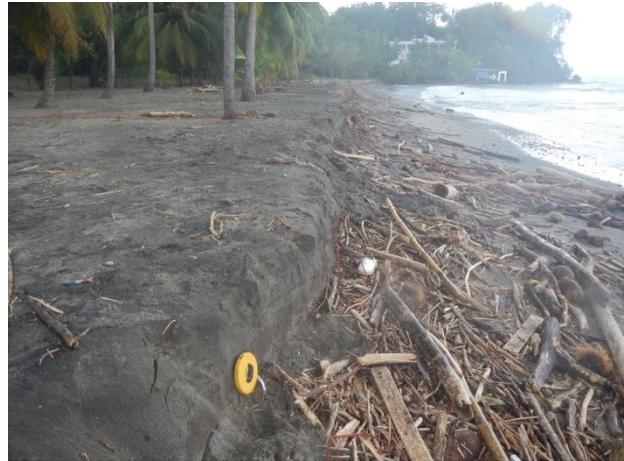
En pied de talus sont déposés une quantité de débris essentiellement végétaux et quelques galets (Illustration 46). Le talus se situe à une distance comprise entre 1 et 4 m de l'implantation des cocotiers.

Illustration 46 : Disposition linéaire du talus d'érosion dans la moitié nord de la plage

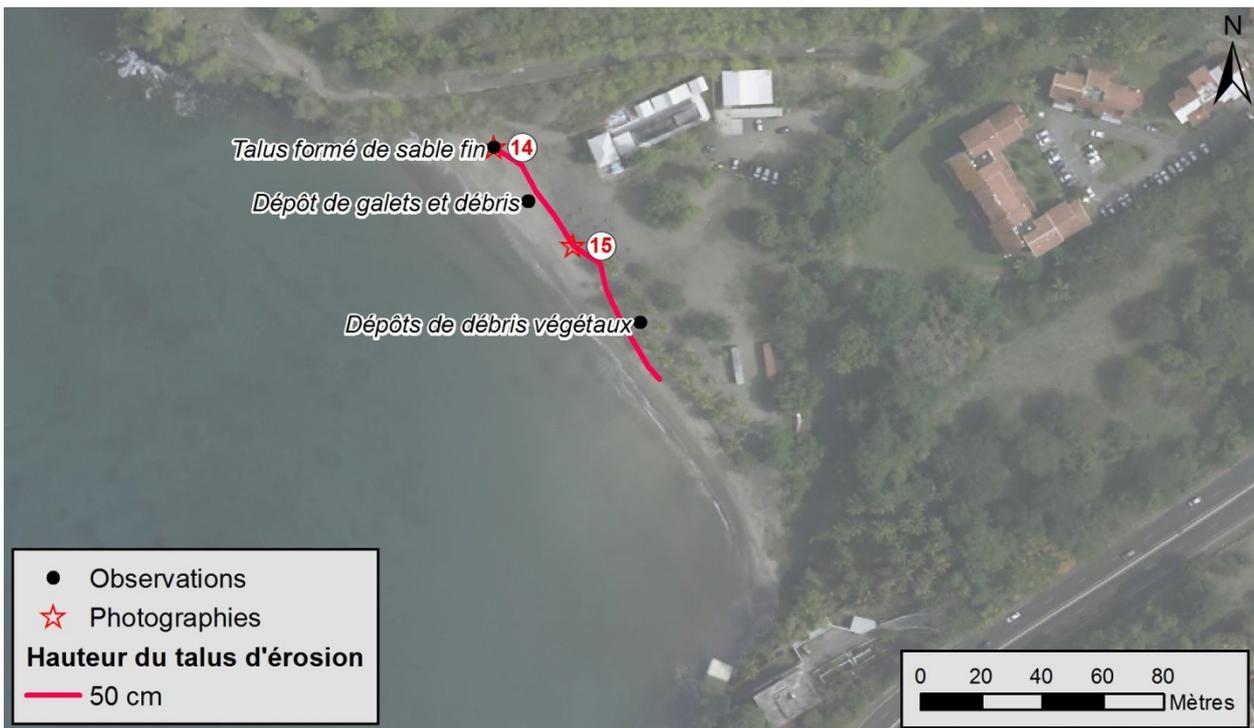
Illustration 47 : Observations et tracé du talus d'érosion le long de la plage de Madiana

La plage de Madiana a donc subi un impact relativement faible de la houle cyclonique générée par l'ouragan MARIA.

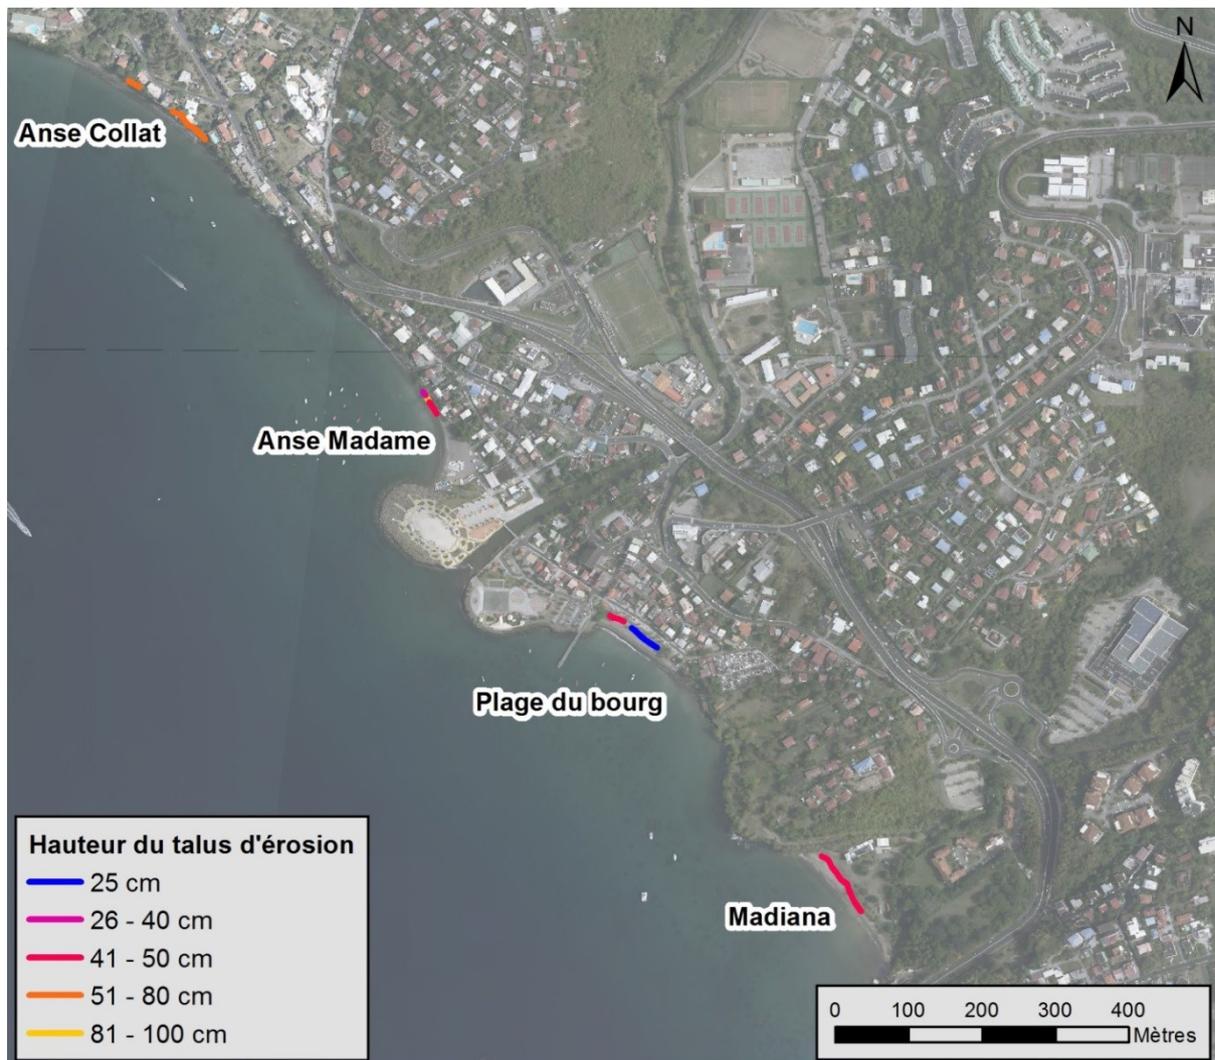
Un talus d'érosion s'est constitué sur l'ensemble des plages, pour une hauteur variant de 25 cm à 1 m. Le talus d'érosion le plus marqué, en termes d'étendue et de hauteur, a été observé à l'Anse Collat.

Illustration 48 : Tracé du talus d'érosion en fonction de sa hauteur le long des plages de Schoelcher

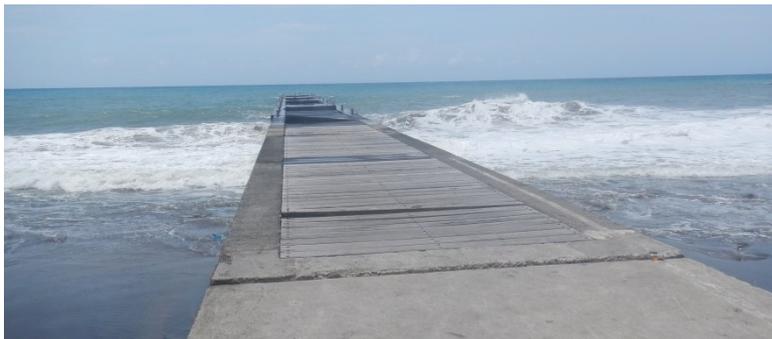
Le ponton se trouvant au centre de la plage du Carbet a été endommagé (soulèvement des planches en bois), comme le montre l'illustration 54.

Illustration 54 : Ponton de la plage du Carbet endommagé (DSCN6746)

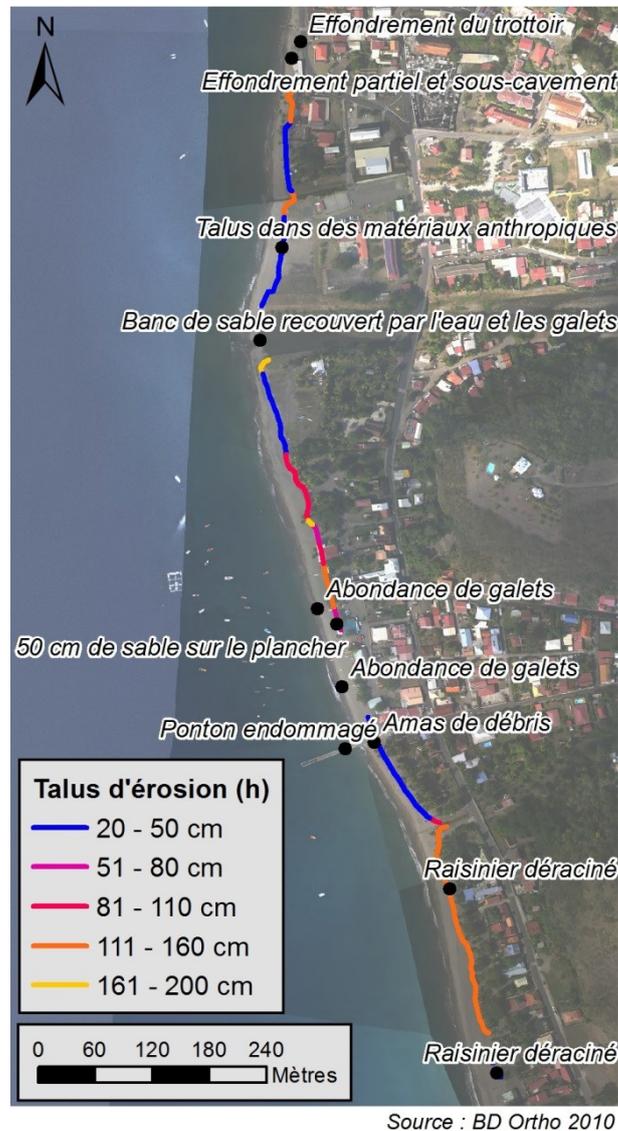
Des mesures de la hauteur et de la position (relevés GPS) du talus d'érosion, dans les zones où il s'était formé, ont été réalisées tout le long de la plage du Carbet. L'ensemble de ces mesures et les observations réalisées sur cette plage sont synthétisées sur l'illustration 63.

Illustration 63 : Observations et tracé du talus d'érosion le long de la plage du Carbet

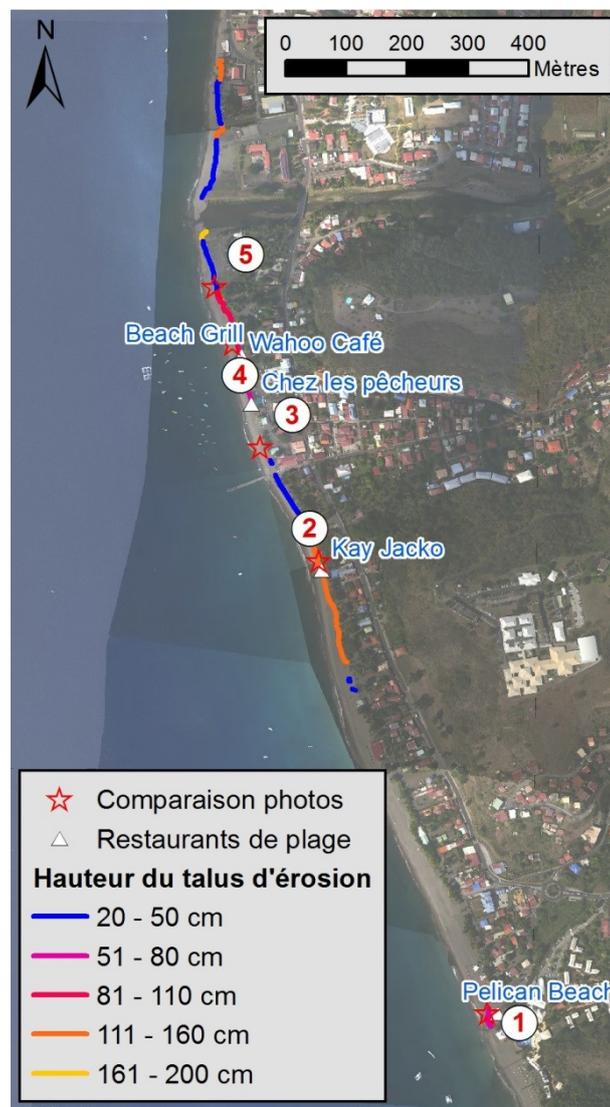
Illustration 64 : Repères photographiques numérotés le long de la plage du Carbet

En résumé, on observe entre le 22 août et le 12 septembre : un engraissement de la partie sud (points d'observation 1 et 2) au détriment d'un recul de la partie nord (points d'observation 3, 4 et 5). Ces modifications sont liées au passage des ouragans IRMA et JOSE. Entre le 12 et le 20 septembre, la plage présente des marqueurs d'érosion, associés au passage de l'ouragan MARIA, à tous les points d'observations.

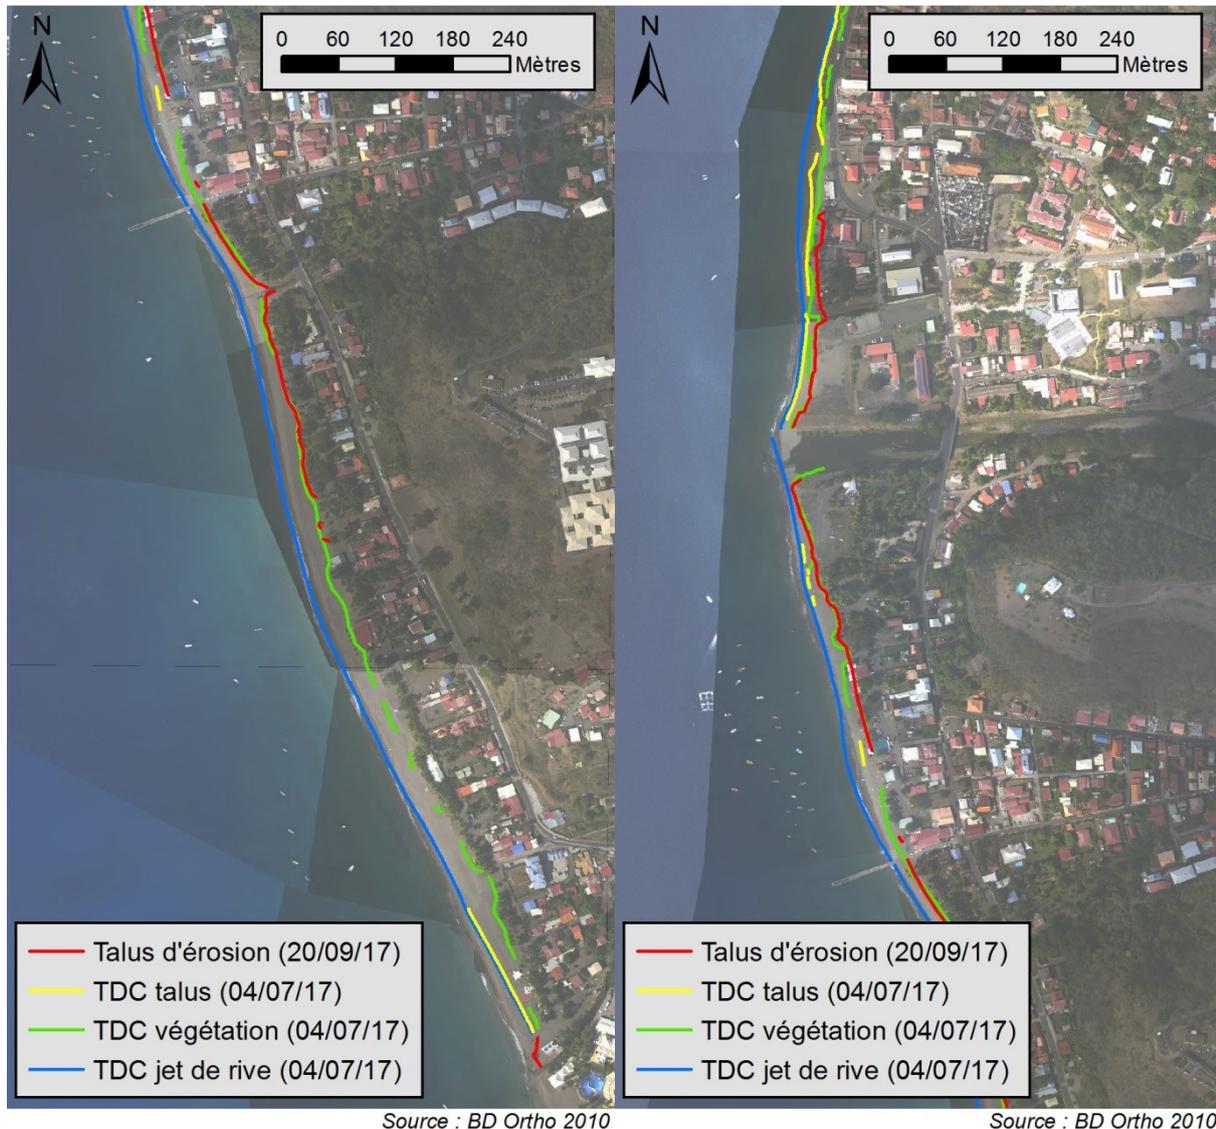
Illustration 65 : Comparaison du tracé du talus d'érosion formé par l'événement MARIA avec les traits de côte relevés en juillet 2017 par DGPS (à gauche, moitié sud – à droite, moitié nord)

On constate que le talus d'érosion généré par le passage de l'ouragan MARIA présente un fort recul (estimé à 14 m au maximum au sud de l'embouchure de la rivière du Carbet) par rapport aux talus relevés en juillet 2017, notamment dans la partie nord. Ce talus correspond relativement bien au trait de côte végétation de juillet 2017 : ce constat s'explique probablement par le fait que la végétation, par son système racinaire, participe à retenir le sable et représente un facteur limitant de l'érosion. Le talus d'érosion est donc généralement situé en limite des systèmes racinaires des arbres et laisse apparaître les racines.

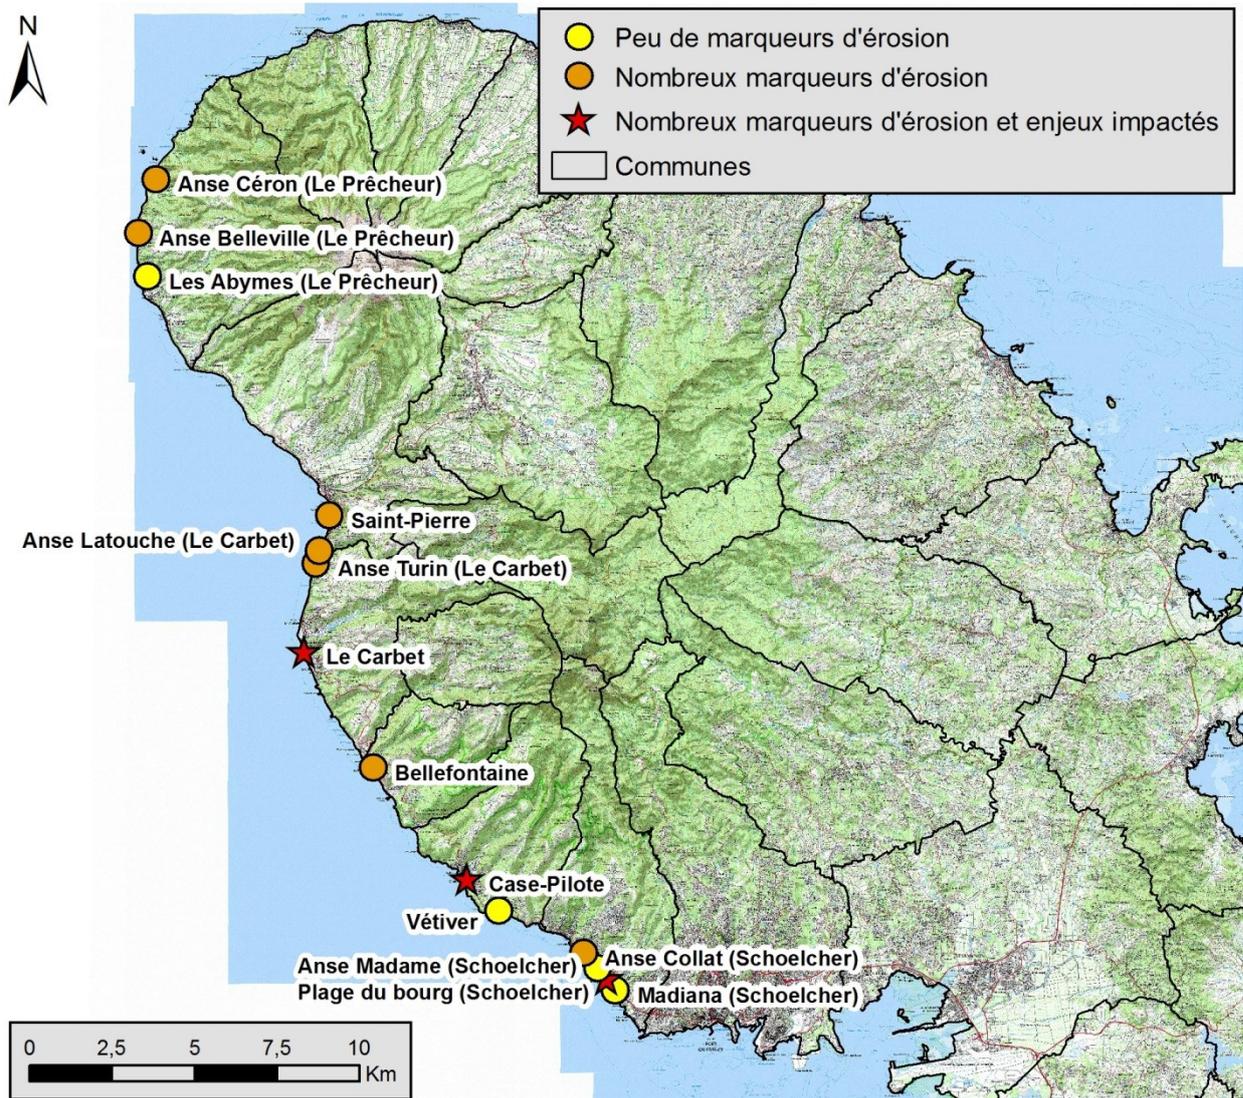
Illustration 66 : Classification des plages du Nord-Caraïbe en fonction de leur degré d'endommagement par la houle cyclonique générée par l'ouragan MARIA

Les plages de Madiana et Anse Madame (Schœlcher), de Vétiver (Case-Pilote) et de la partie sud de la plage des Abymes (Le Prêcheur) présentent peu de marqueurs d'érosion. Elles ont ainsi subi un impact relativement faible de la houle cyclonique.

Les plages d'Anse Collat (Schœlcher), Bellefontaine, Anse Turin et Anse Latouche (Le Carbet), la partie nord de la plage des Abymes, Anse Belleville et Anse Céron (Le Prêcheur) présentent soit de nombreux marqueurs d'érosion, soit des marqueurs d'érosion de fort degré (très haut talus d'érosion par exemple) ; elles ont ainsi subi un impact modéré à important de la houle cyclonique. Il est à noter qu'hormis la plage de Bellefontaine, ces plages sont peu ou pas anthropisées et présentent par conséquent des enjeux moindres que les plages de la catégorie suivante.

Enfin, les plages du bourg de Schœlcher et du bourg de Case-Pilote et la plage du Carbet, en particulier, présentent des marqueurs d'érosion importants. Sur ces sites anthropisés, les enjeux associés à ces plages (essentiellement restaurants, bars) ont subi des dommages. Ces plages ont ainsi subi un fort impact de la houle cyclonique.

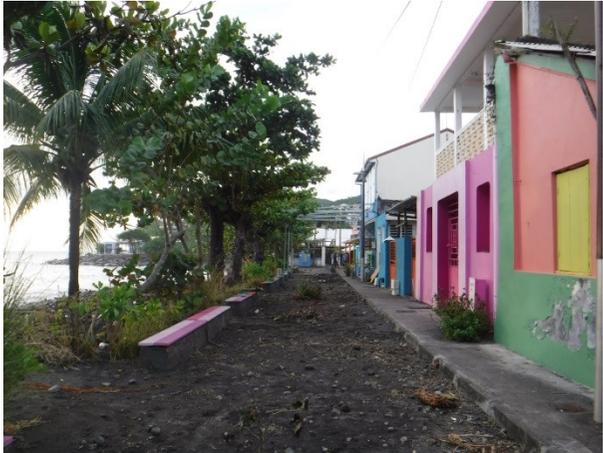
<p>Dépôt de débris dans la rue.</p>

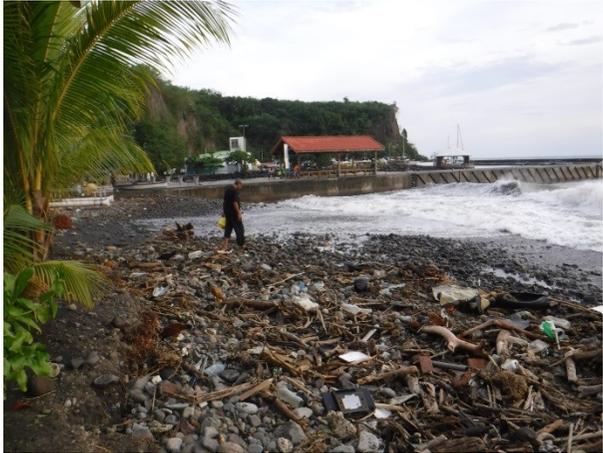
<p>Dépôts de débris sur la plage et réduction de la largeur de plage.</p>

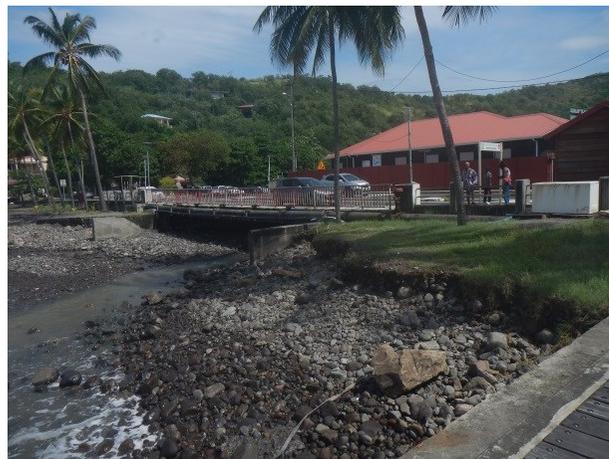
20/09/2017

Présence d'un talus d'érosion

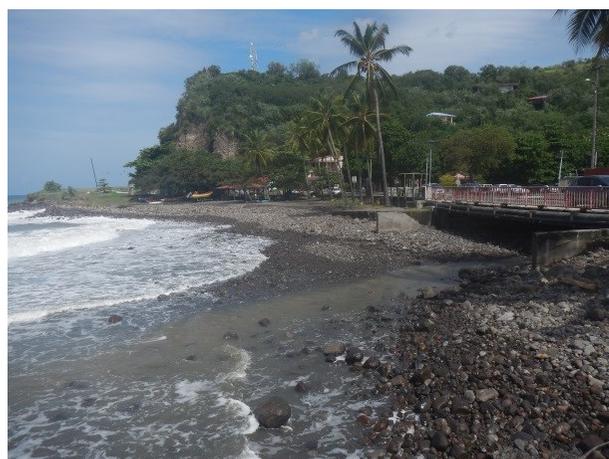
Avancée de la mer due à la houle cyclonique

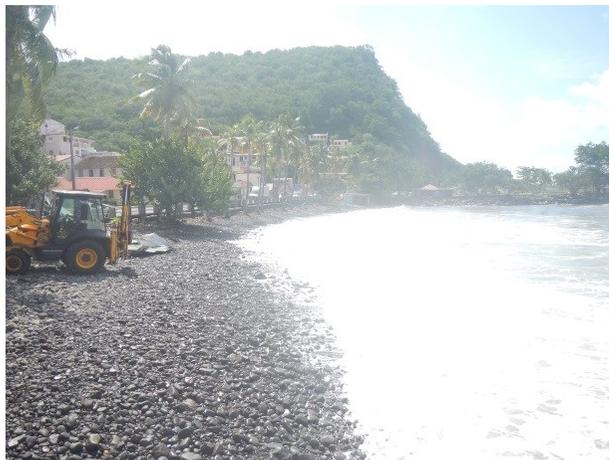
20/09/2017

Réduction de la largeur de la plage

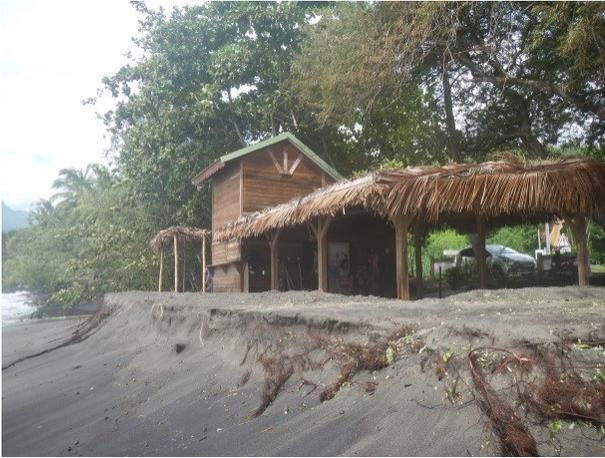
<p>Présence d'un haut talus d'érosion (1 m) juste devant la cabane en bois</p>	<p>Cabane en bois installée sur une pente modérée</p>

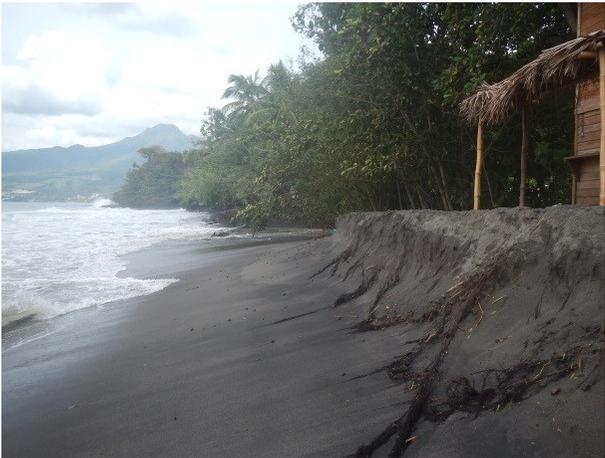
<p>Talus d'érosion d'1 m de haut – Pente notable en bas de talus – Réduction de la largeur de plage par rapport à 2007 et 2008</p>

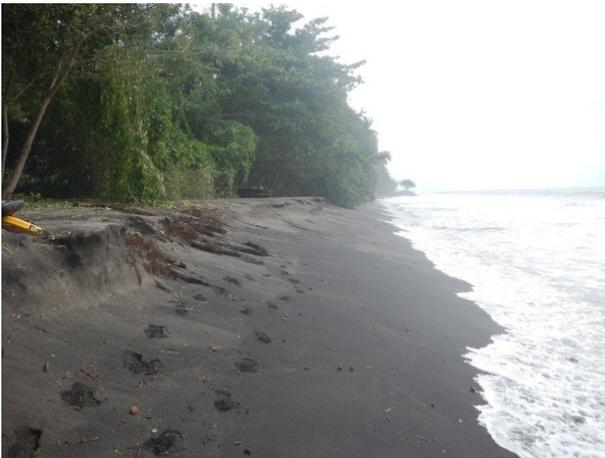
<p>Mêmes remarques qu'au-dessus</p>

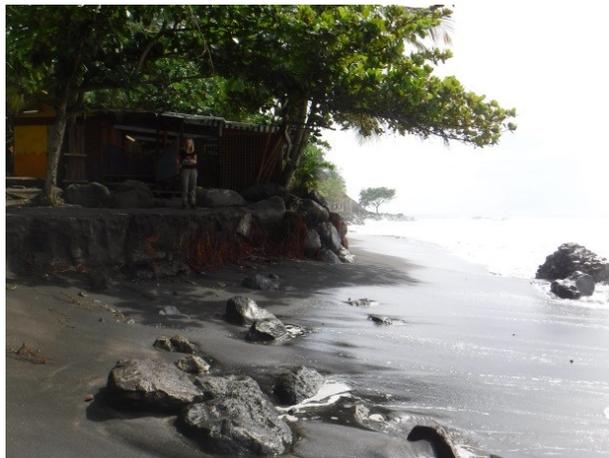
20/09/2017

Talus d'érosion haut d'1,1 m

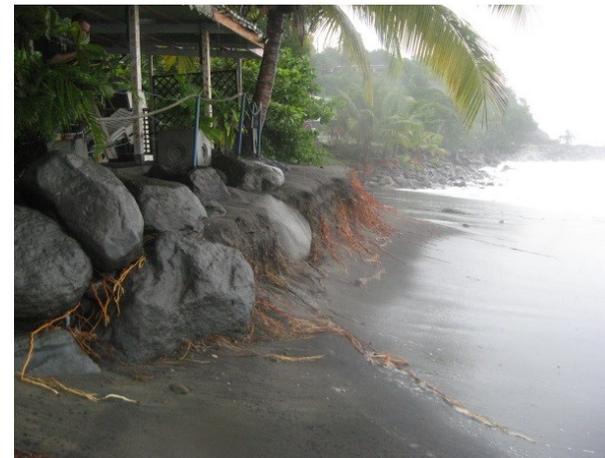
16/10/2008

Présence d'un talus d'érosion

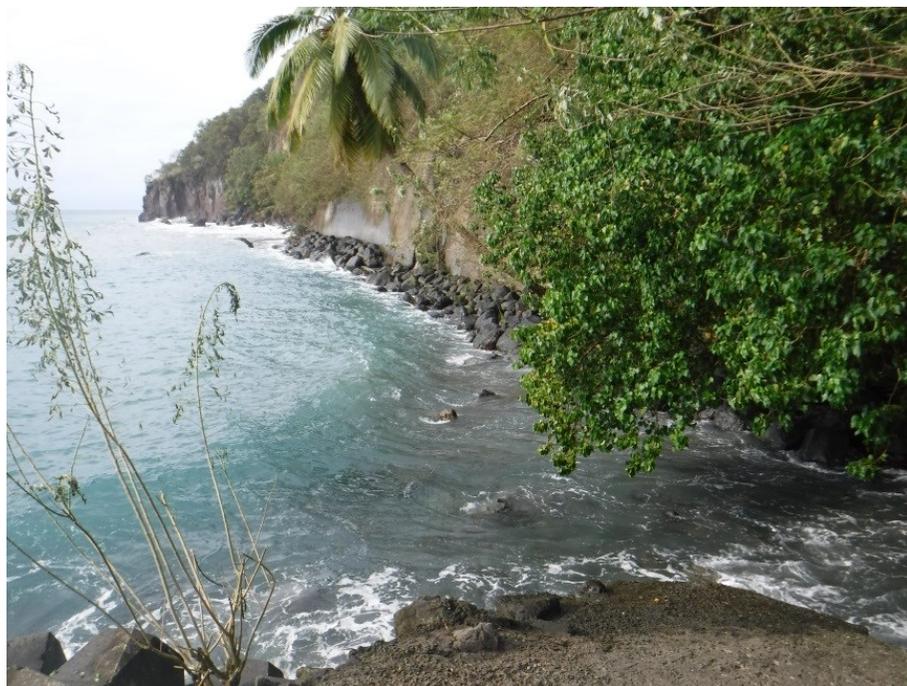
20/09/2017

La petite plage d'Anse Belleville, en contrebas d'un virage de la route nationale RN2 et au niveau de l'embouchure d'un cours d'eau a subi un départ massif de sable (d'ordre métrique) conduisant à un enfoncement du profil de plage aujourd'hui immergé, en partie à cause de la surcote due à la houle cyclonique (Illustration 24). La photographie de juillet 2017 présentée en Annexe 7 montre la plage émergée.

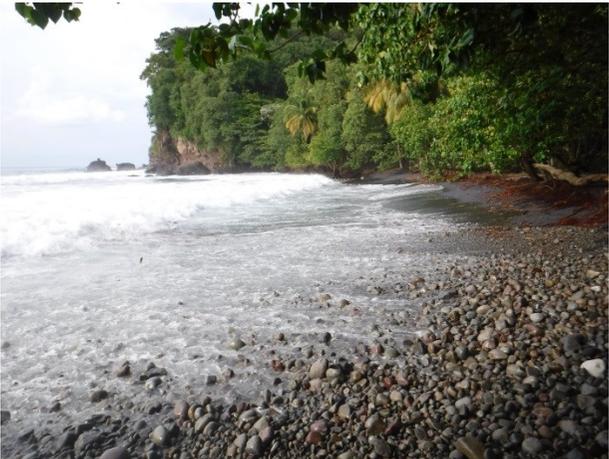
<p>Réduction de la largeur de la plage et accentuation de la pente. Apport de galets.</p>

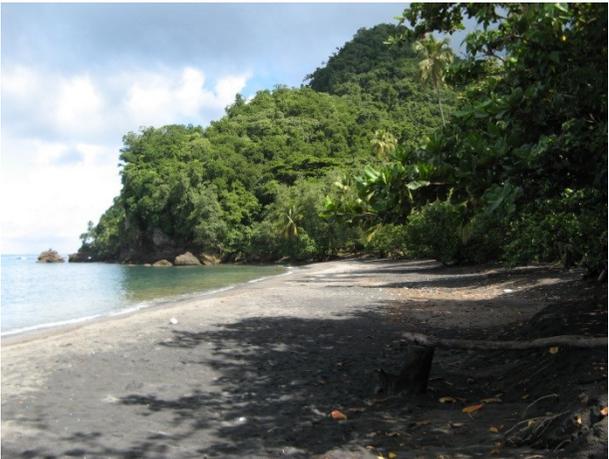
<p>Erosion de la plage par rapport à 2007</p>

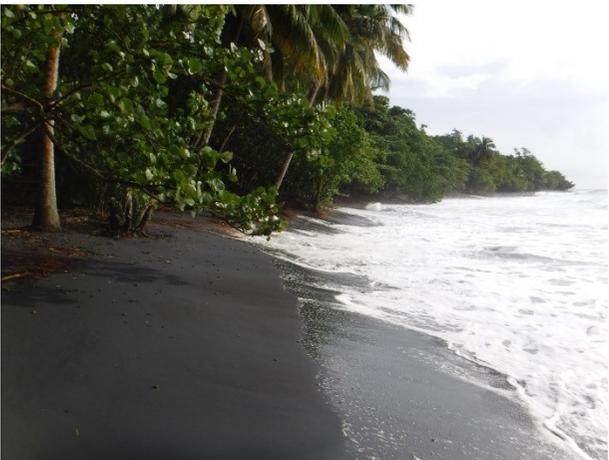
<p>Réduction de la largeur de la plage et accentuation de la pente de la plage.</p>

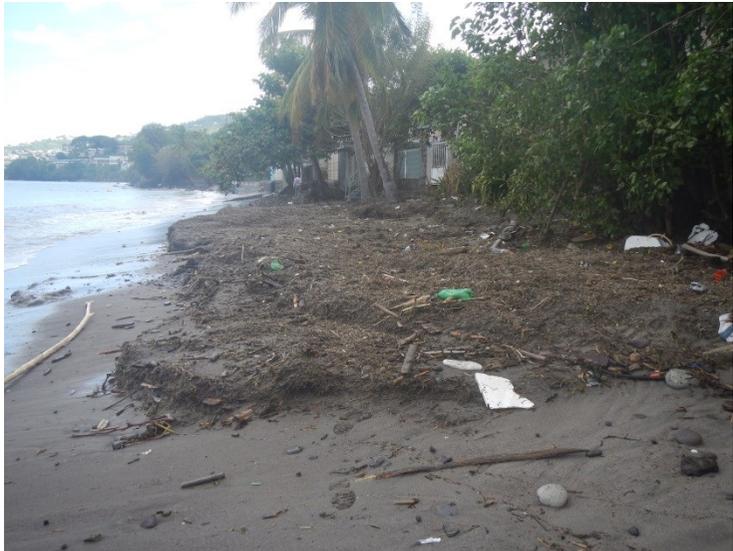
<p>VUE VERS LE NORD</p>

<p>Présence d'un talus d'érosion et abondance de débris.</p>

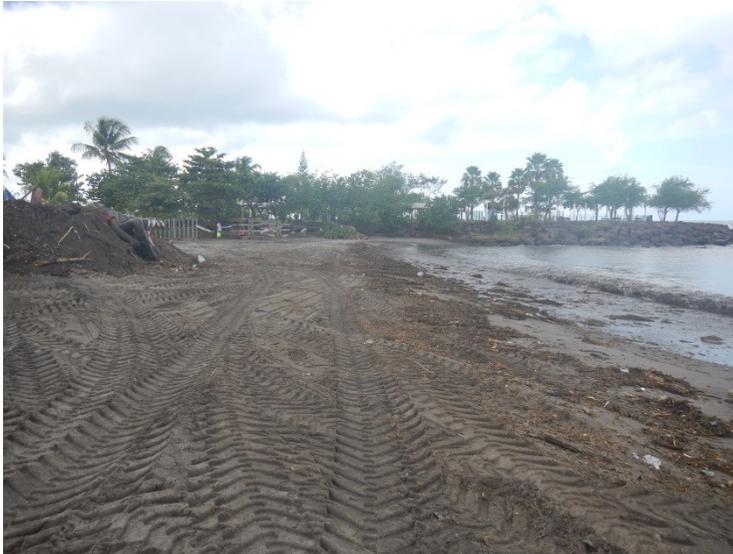
<p>VUE VERS LE SUD</p>

<p>Dépôts de débris sur la plage.</p>

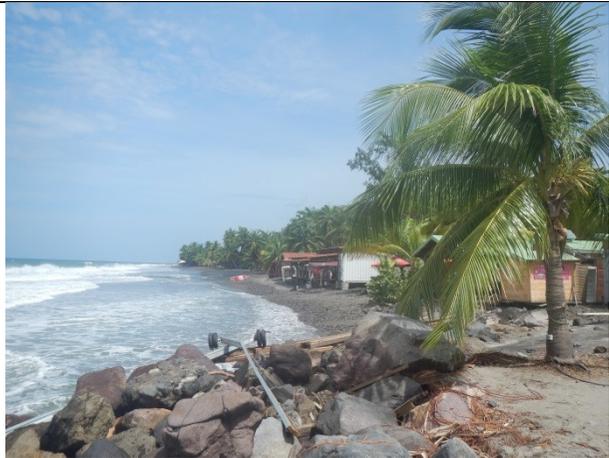
<p>Présence d'un talus de 70 cm de haut devant le cocotier. Réduction de la largeur de plage. Abondance de galets sur l'estran. Restaurants endommagés.</p>

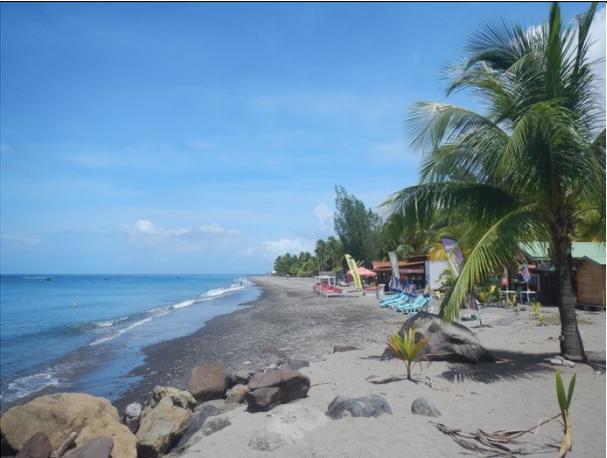
<p>Absence de talus – Plage en pente douce</p>
