Inventaire des impacts occasionnés par la houle cyclonique associée à l'ouragan MARIA (18 septembre 2017) sur la côte Nord-Caraïbe de la Martinique

Rapport final

BRGM/RP-67298-FR

Octobre 2017

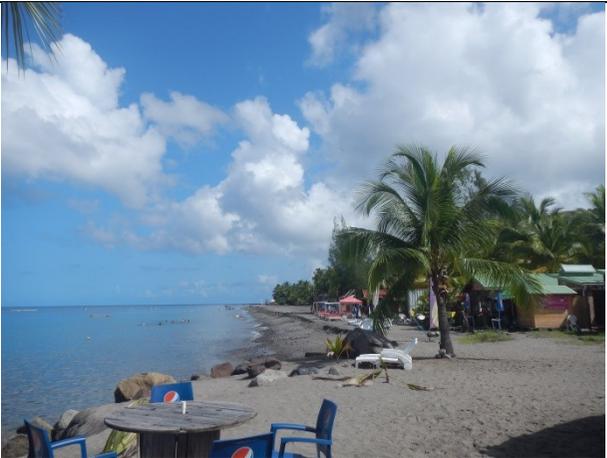
<p>Présence d'un petit talus d'érosion (30/40 cm)</p>
2

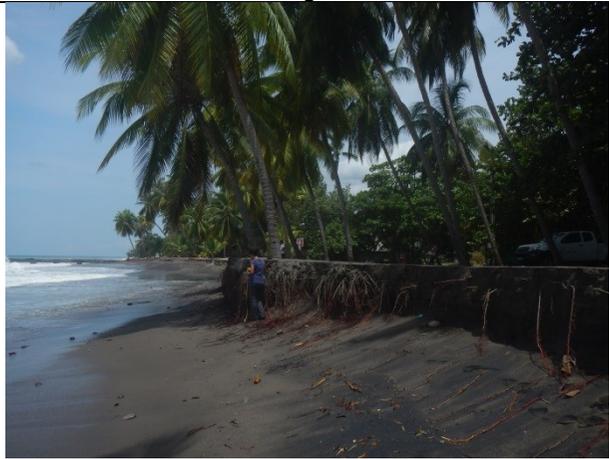
<p>Présence d'un haut talus d'érosion (1,3 m) devant les cocotiers. Important recul de la plage.</p>

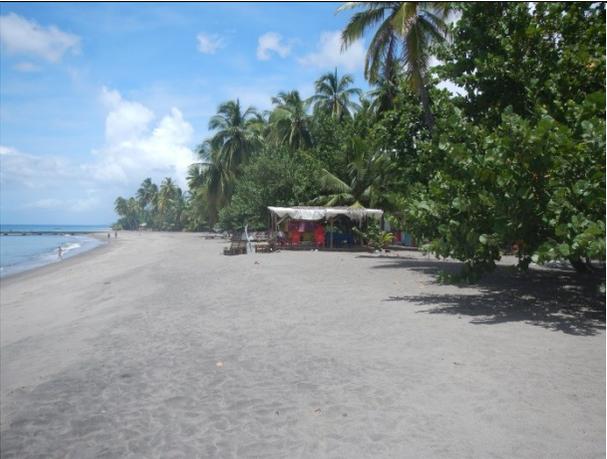
<p>Pas de modification notable. Plus au nord avant le ponton : talus d'érosion de 50 cm de haut et estran en forte pente.</p>

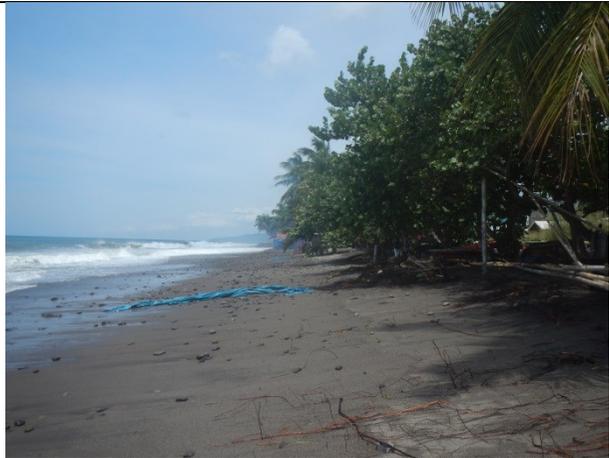
<p>Fort recul de la plage. Dépôt de galets. Structure en bois endommagée.</p>

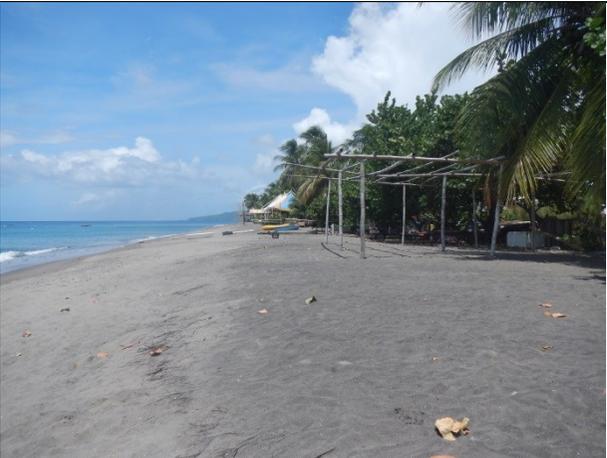
<p>Accentuation de la pente de la plage.</p>

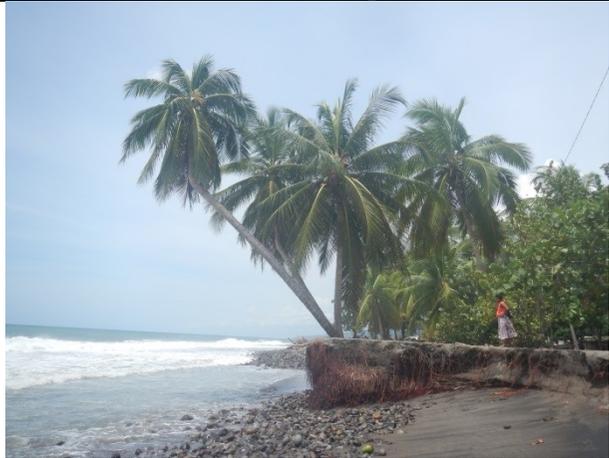
<p>Haut talus d'érosion (1,8 m) laissant apparaître les racines du cocotier. Abondance de galets en pied de talus. Extrême réduction de la largeur de la plage</p>

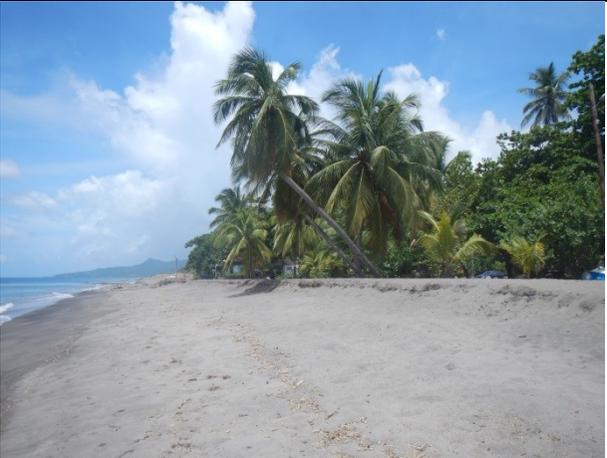
<p>Talus d'érosion de 50 cm de haut devant les cocotiers et pente modérée de l'estran.</p>

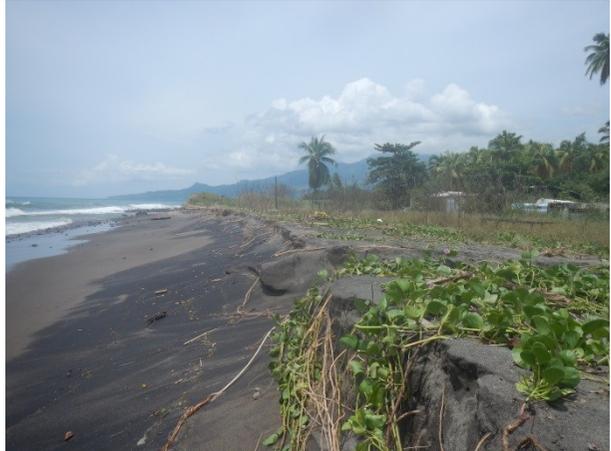
<p>Recul du talus d'érosion de quelques mètres supplémentaires. Hauteur maximale de 70 cm du talus. Végétation rampante affectée par l'érosion. Forte pente entre le talus et le jet de rive.</p>

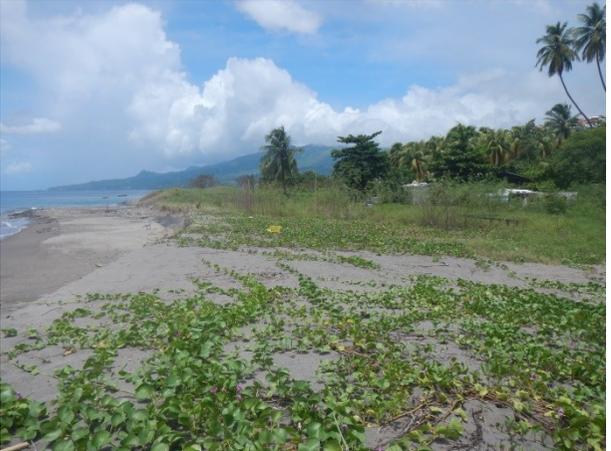
<p>Présence d'un talus d'érosion haut d'1,2 m en limite de la végétation rampante, en recul de quelques mètres par rapport à celui observé le 22/08. Pente douce entre le talus et le jet de rive.</p>
