**ROCHER DE LA ROCHE-SUR-LE-BUIS (26)
ÉTUDE EN VUE DE SUPPRIMER LA MENACE
D'ÉCROULEMENT DE MASSES ROCHEUSES
SUR L'ÉCOLE ET LES HABITATIONS DU VILLAGE**

par
R. ROIGNOT

BUREAU DE RECHERCHES GÉOLOGIQUES ET MINIÈRES

Service géologique régional JURA - ALPES

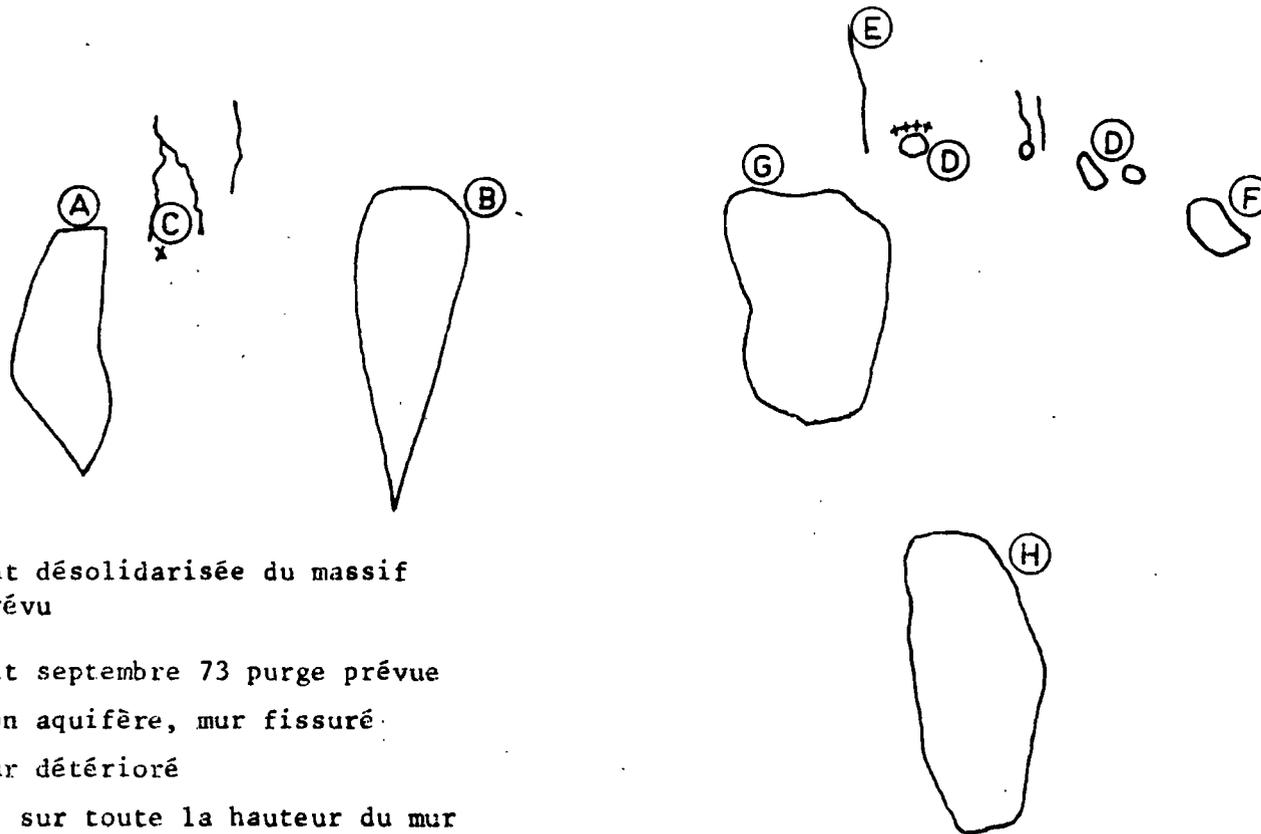
- Zone A - Entièrement désolidarisée du massif ancrage prévu
- Zone B - Ecrroulement septembre 73 purge prévue
- Zone C - Circulation aquifère, mur fissuré
- Zone D - Base du mur détérioré
- Fissure - E visible sur toute la hauteur du mur
- Zone F - Blocs instables à purger
- Zone G - Purge prévue
- Zone H - A surveiller pose de témoins boulons d'ancrage à prévoir.

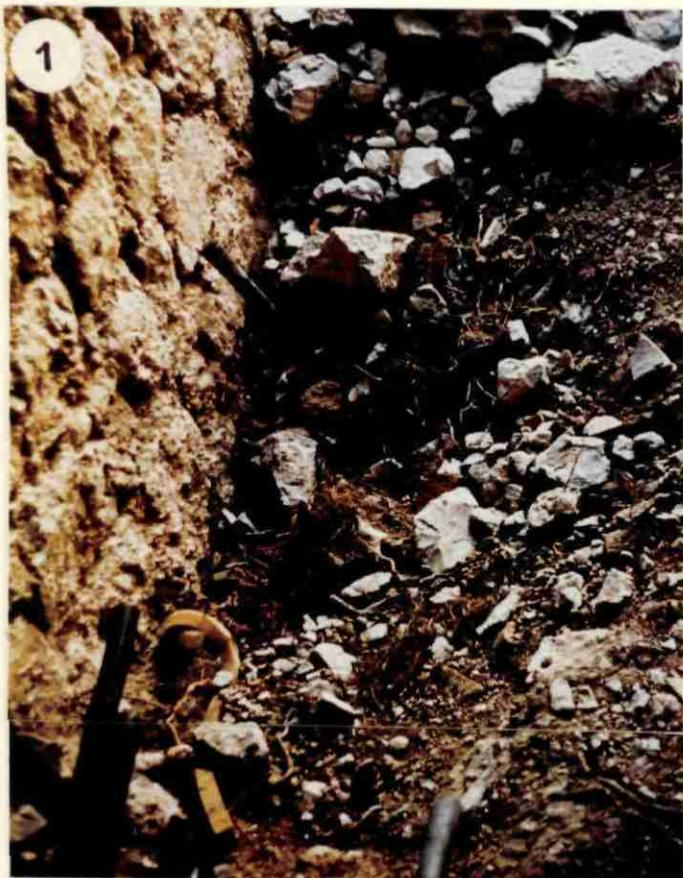
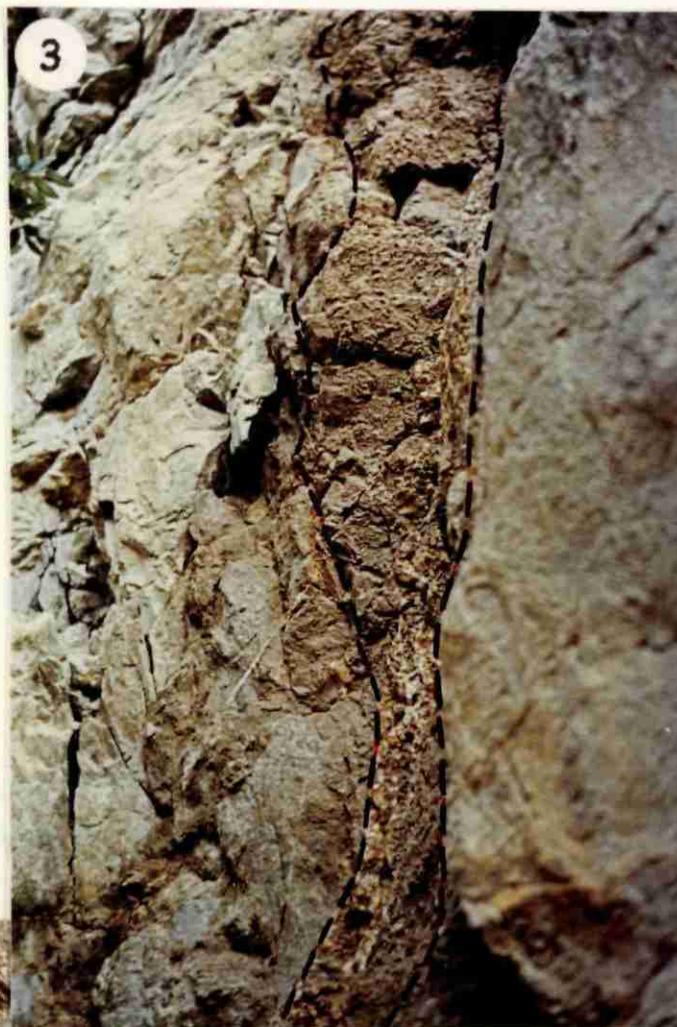
La figure 4, photo 1 et 2, montre l'entonnoir creusé, à l'intérieur de la galerie en cours de restauration, par l'eau de ruissellement provenant en abondance de la plate forme. L'eau s'est engouffrée par cet orifice sous le mur du château pour cheminer ensuite, dans la grande fissure sous jacente provoquant à la longue un "lessivage" et un déséquilibre du remplissage par le départ des éléments fins qui assuraient une certaine cohésion. Figure 4, photo 3, on remarque sur l'une des lèvres de la fissure, la coulée de boue en provenance de la grande fissure sous l'entonnoir.

1 2 - Zone "B". Vue de l'intérieur de la galerie. Entonnoir creusé par l'eau de ruissellement de la plate forme, cause des désordres. L'eau s'engouffre par cet orifice, sous le mur du chateau pour miner ensuite à l'intérieur de la grande fissure sous-jacente.

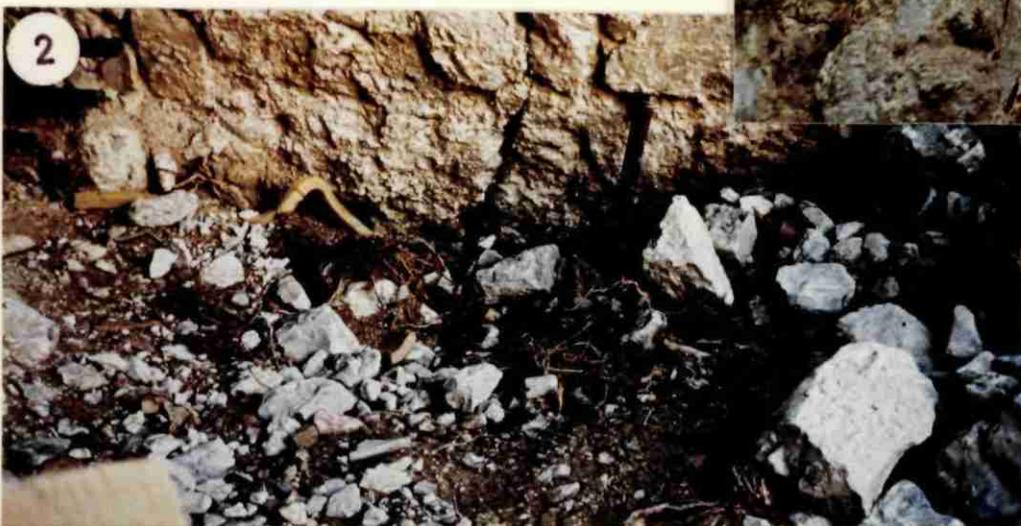
DECOLLEMENT

- Décollement de la partie du mur d'enceinte du château au niveau de la salle de la galerie. Le mur à cet endroit n'a aucune utilité, il est à la rupture de l'équilibre.
