**TUNNEL DE LA FAISANDERIE
A VILLENEUVE - LE - ROI (94)**

**ETUDE EN VUE DE PRECISER L'ORIGINE
DES VENUES D'EAU
DANS LA PARTIE SUD DE L'OUVRAGE**

**BUREAU DE RECHERCHES GÉOLOGIQUES ET MINIÈRES
SERVICE GÉOLOGIQUE NATIONAL**

76 SGN 305 BDP

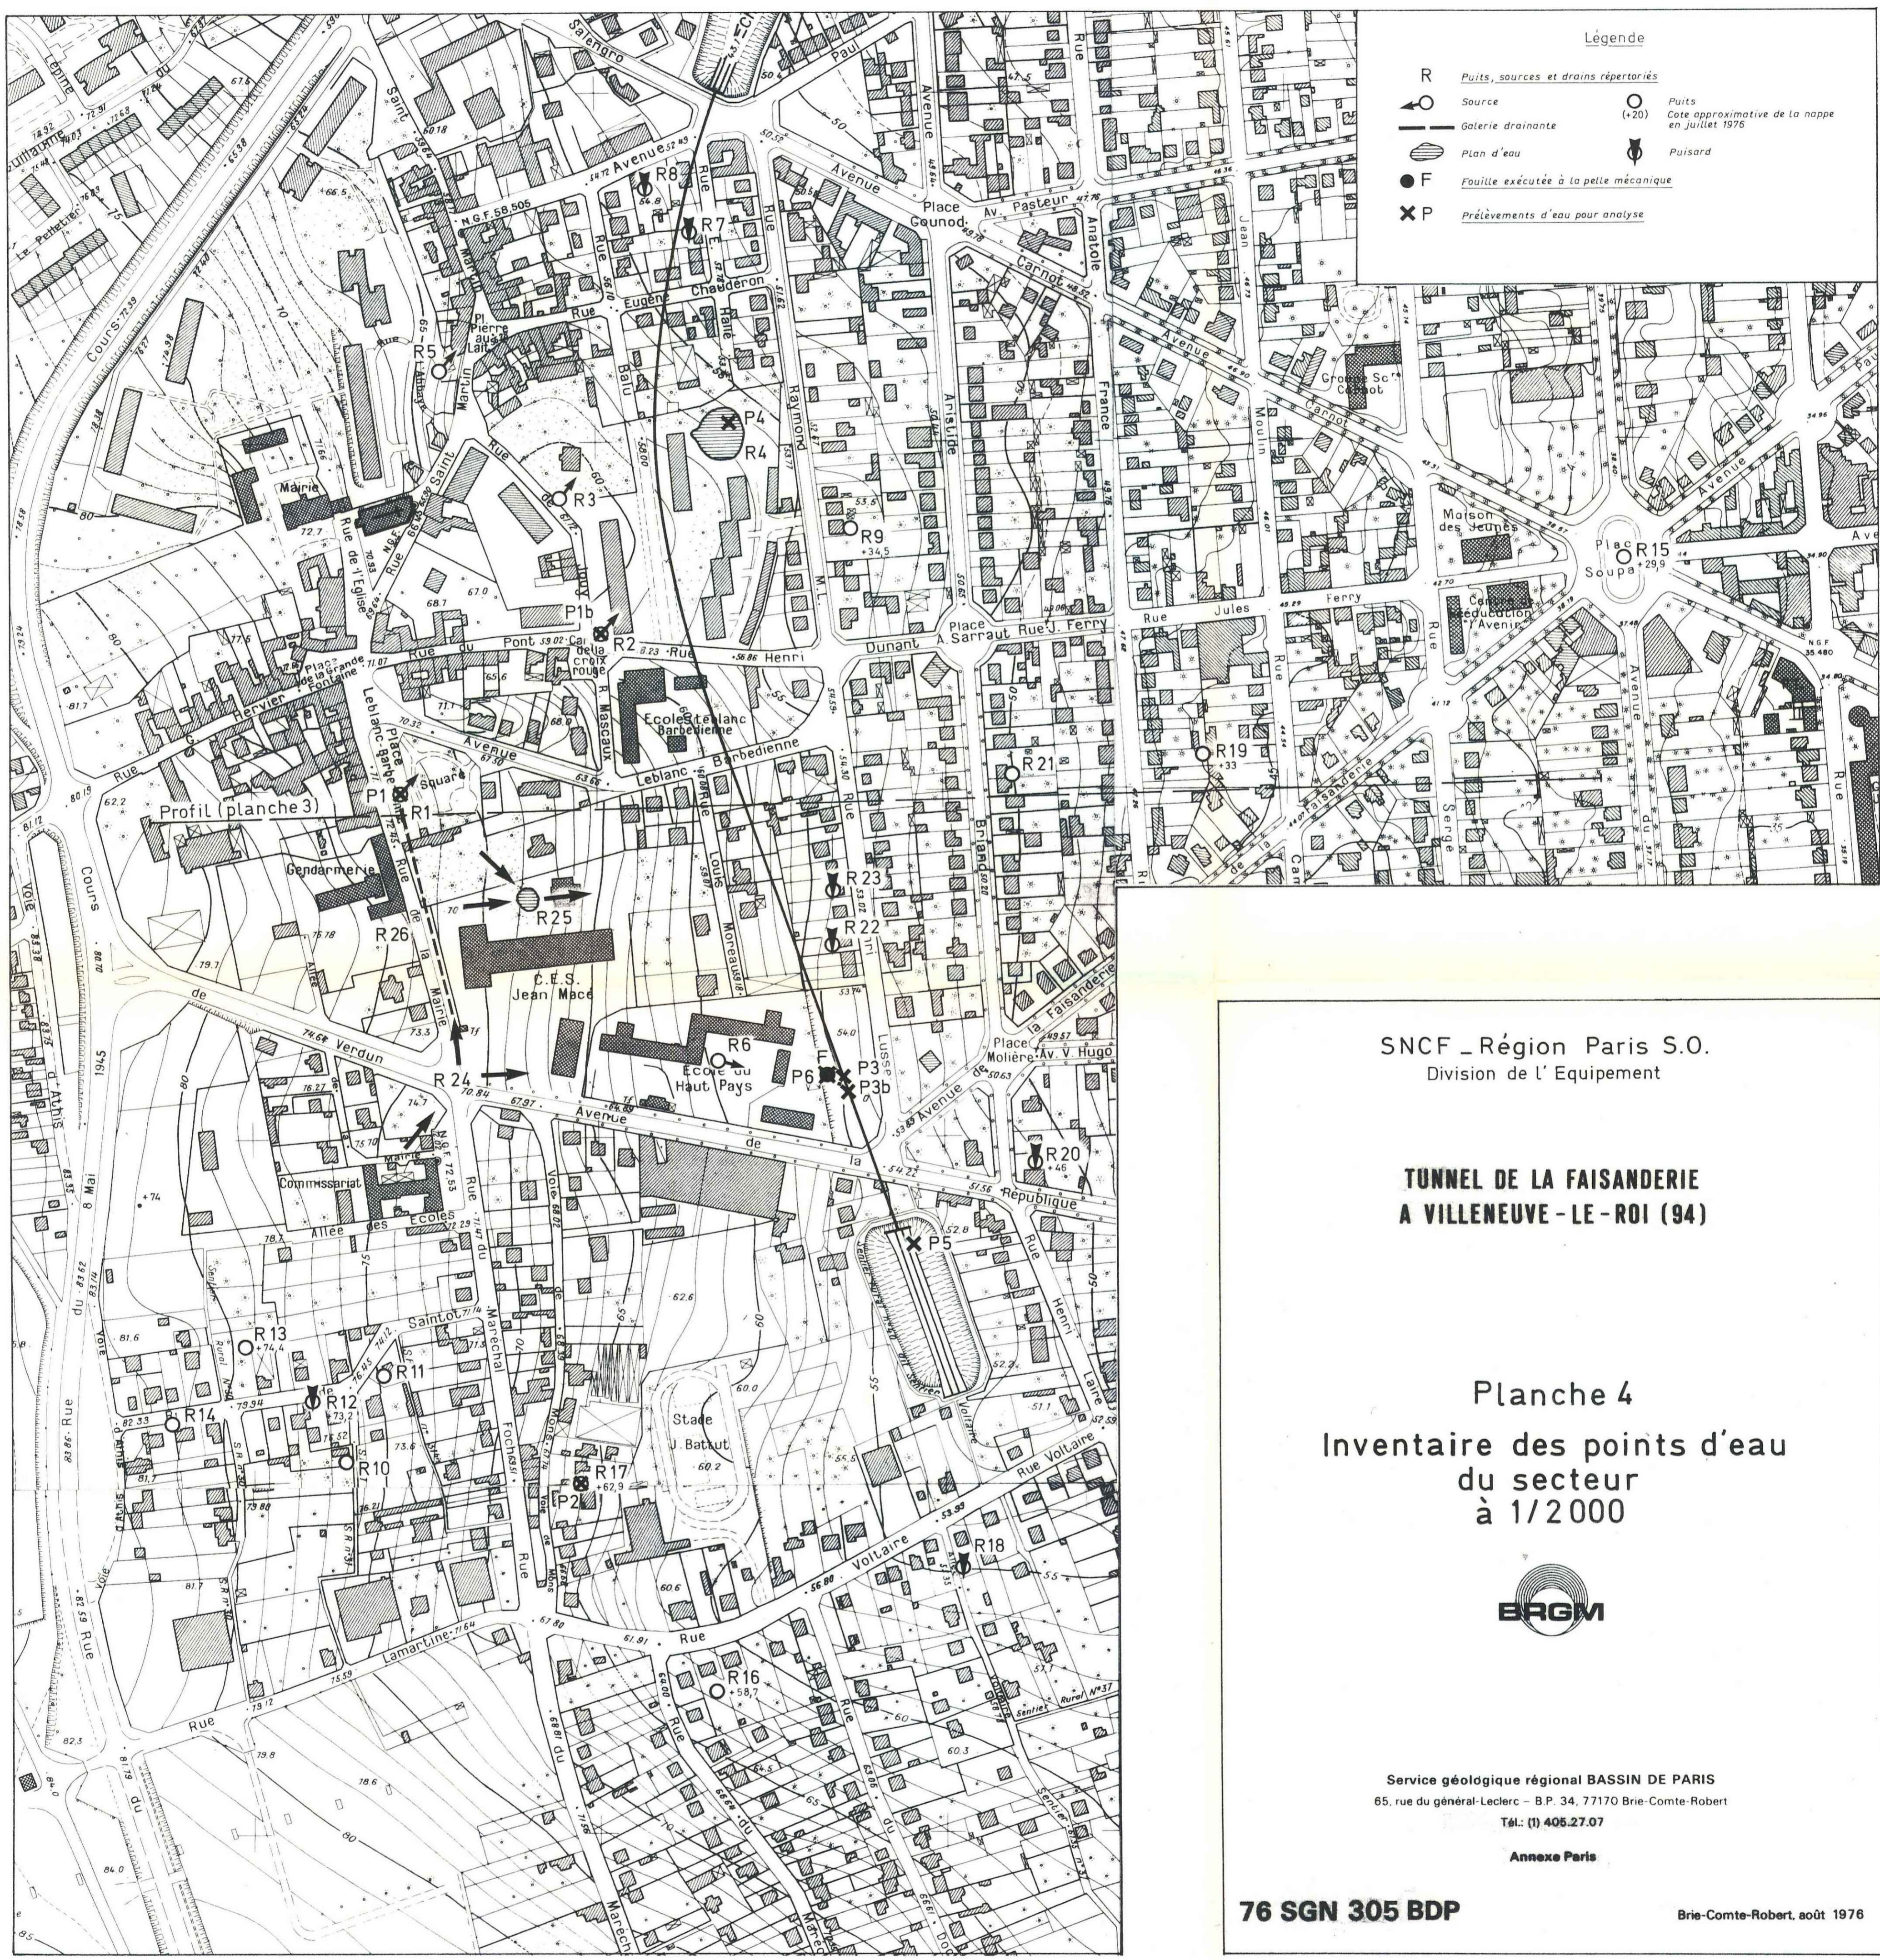
Vue en plan de la zone dégradée
Reconnaitances à envisager

Les venues d'eau constatées dans la partie sud du tunnel sont dues à la présence de la fissure ouverte sur une cinquantaine de mètres en clé de voûte, par laquelle s'écoule la nappe superficielle incomplètement drainée. Aucun indice ne permet de penser que les eaux proviennent de la fosse septique construite en surface.

Afin de stopper les venues d'eau de l'extrémité sud du tunnel, tout en lui assurant une meilleure stabilité en le déchargeant d'une partie de la pression hydrostatique, il y aura donc lieu de rabattre la nappe en amont de l'ouvrage.

Afin de programmer un dispositif de drainage aussi adapté que possible aux conditions géologiques et hydrogéologiques locales (emplacement des drains, nature, longueur, etc..) et de pouvoir en vérifier l'efficacité instantanée et à terme, il nous paraît nécessaire de préciser les points suivants :
