**EXAMENS GEOLOGIQUES DES RISQUES NATURELS DU
DEPARTEMENT DE LA SAVOIE DURANT LA PERIODE D'OCTOBRE
1975 A SEPTEMBRE 1976**

A. PACHOUD

Bureau de Recherches
Géologiques et Minières

76 SGN 414 JAL

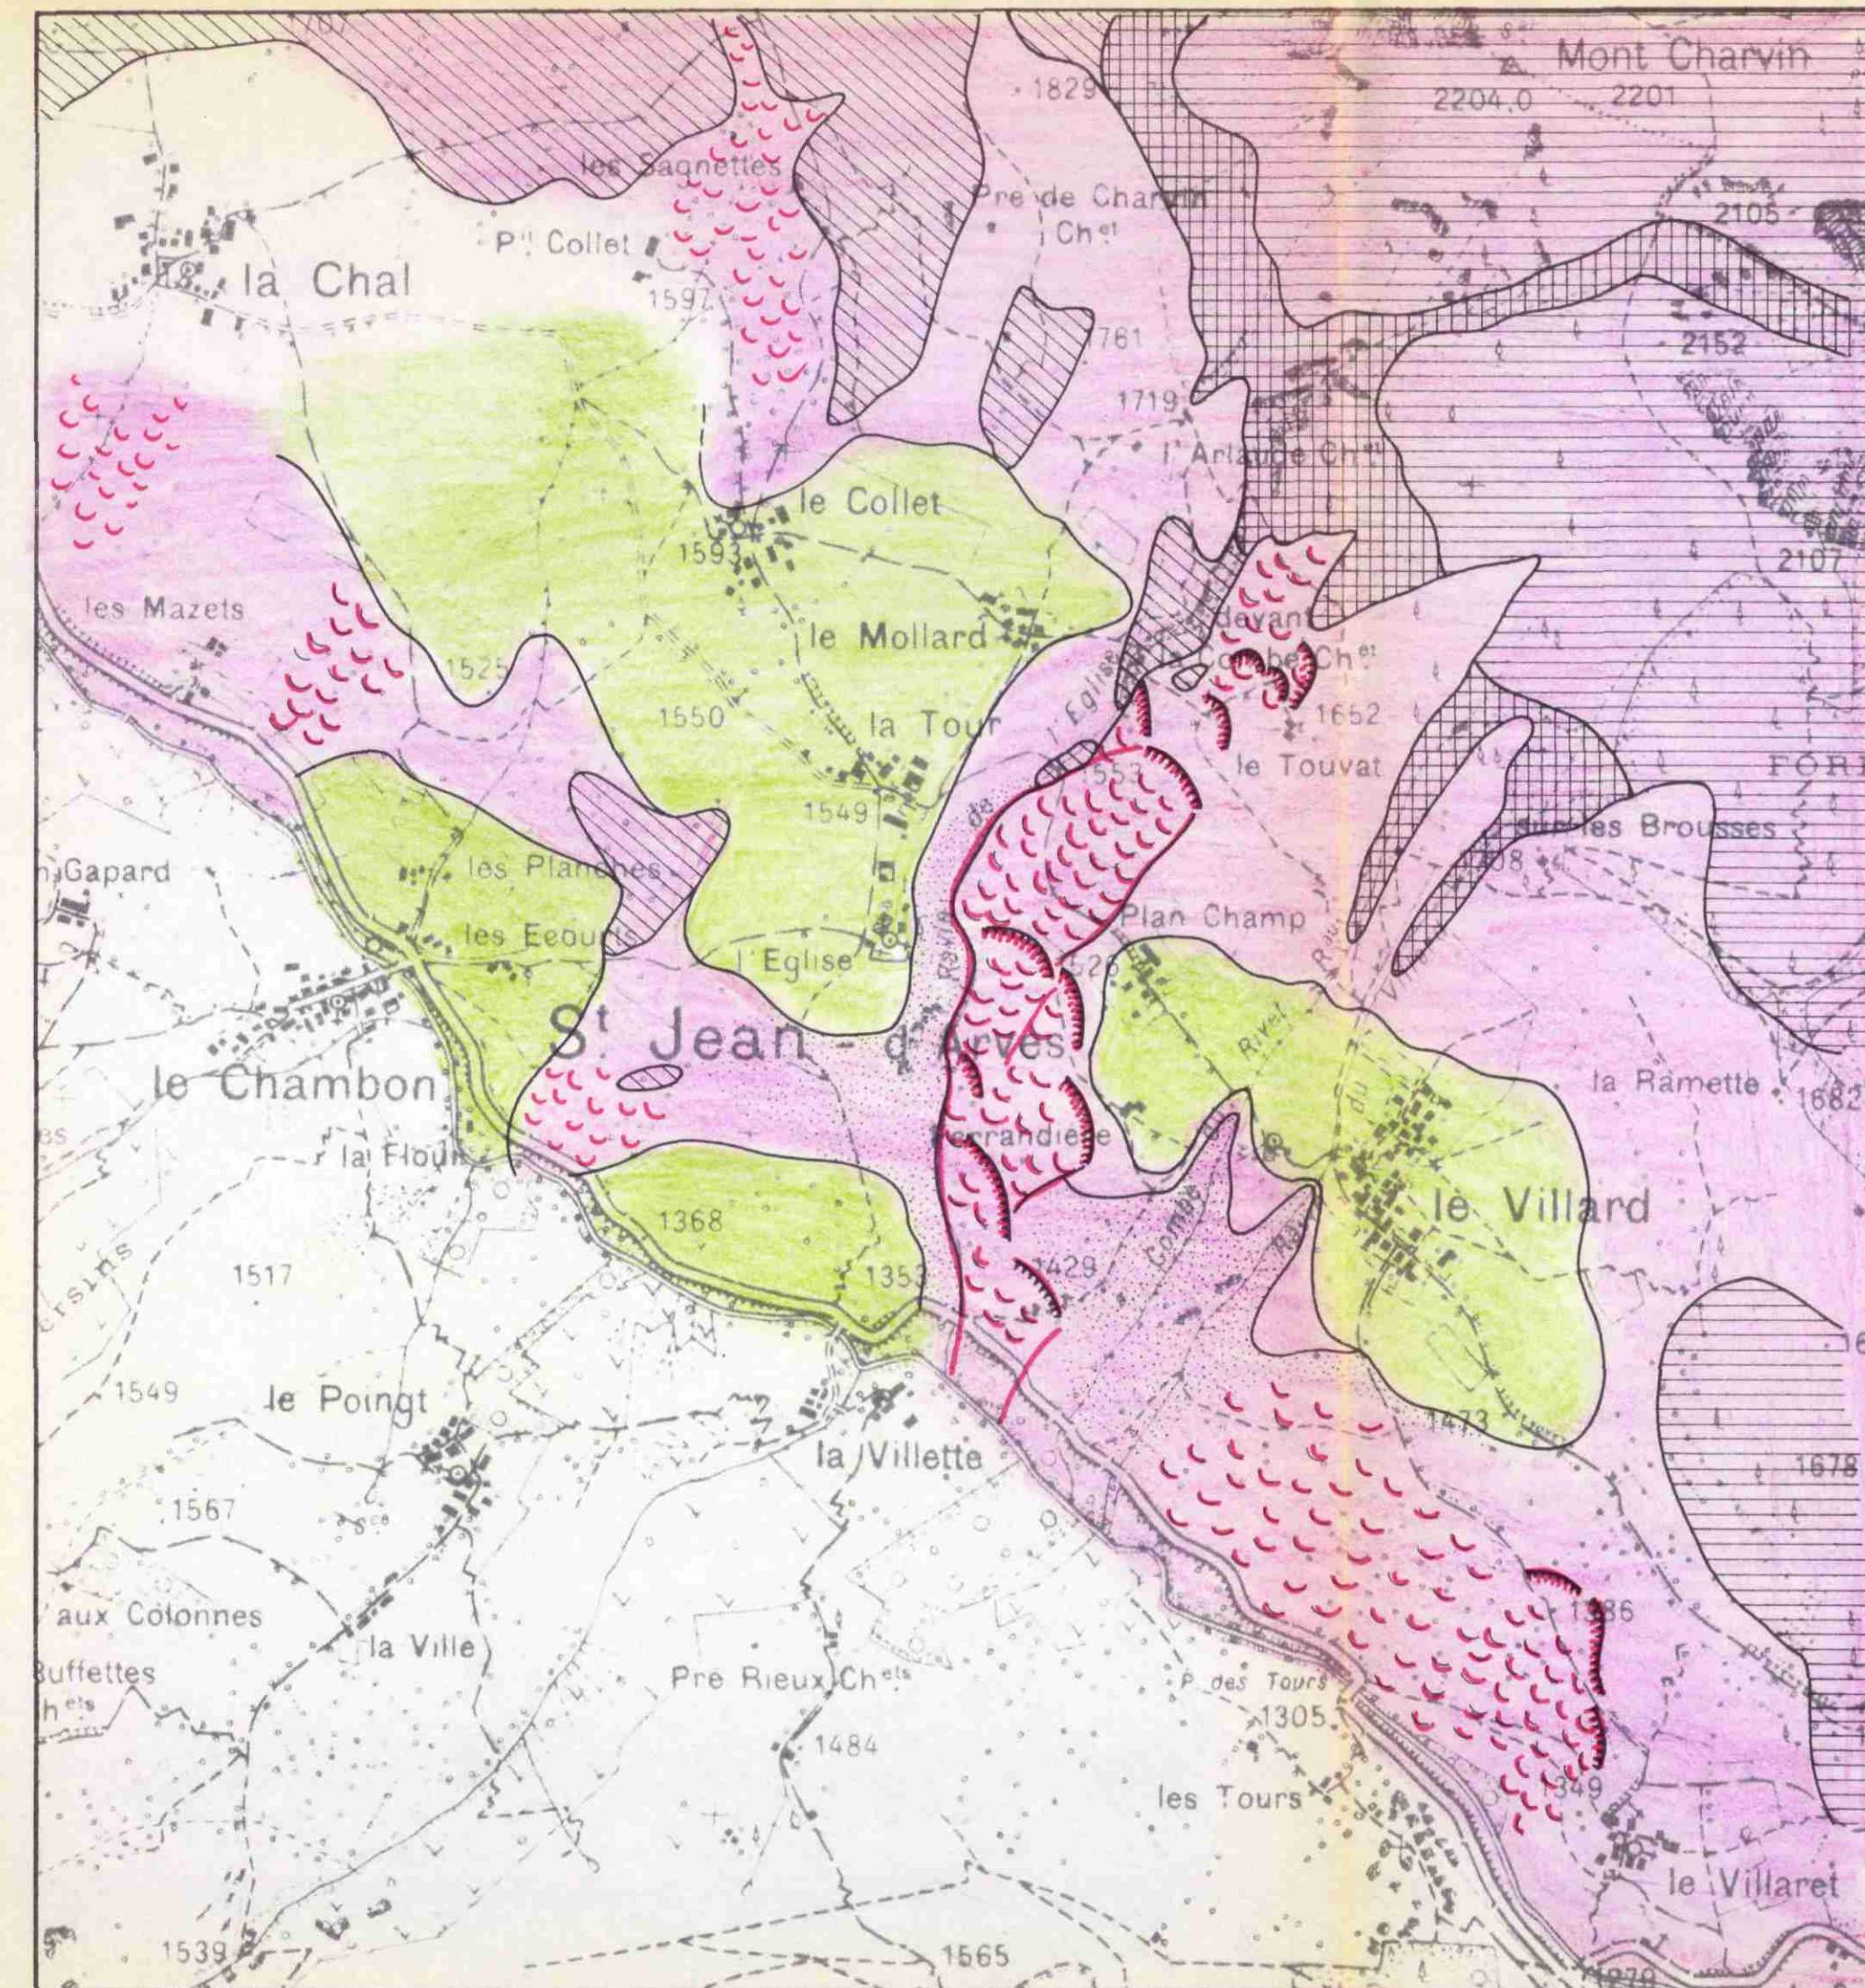
CARTE DES RISQUES NATURELS

- à l'Est et à l'Ouest des Mazets, de nombreux arrachements sont visibles dans les pentes, au-dessus de la R.N. 526.

Il y a peu de remède à apporter à ce type de glissement dû à la nature du terrain et à la pente topographique.
