# **EXAMEN DES RISQUES NATURELS EN SAVOIE DURANT L'ANNEE 1981**

Rapport du B.R.G.M.

**82 SGN 140 RHA**

**MARS 1982**

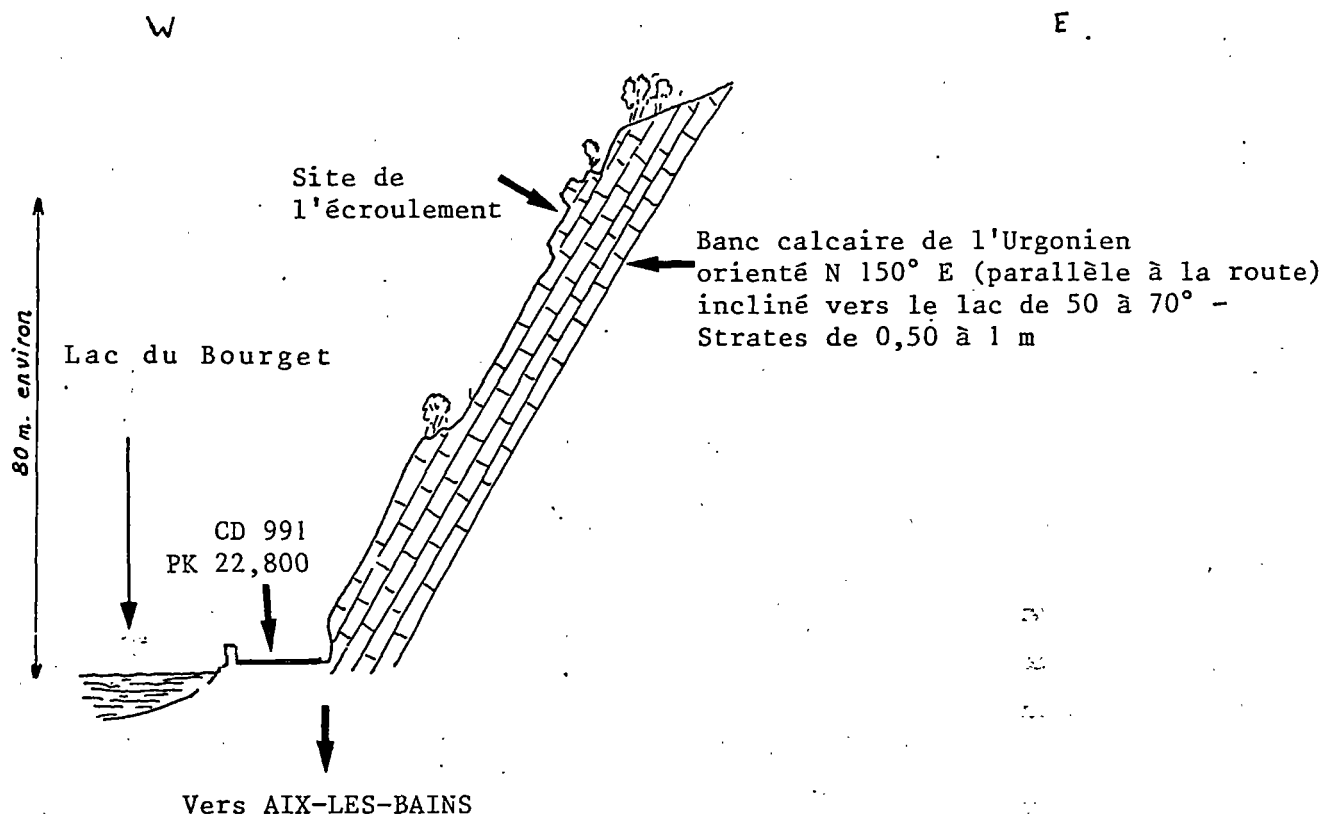
CHUTE DU 7 JANVIER 1981

Il s'agit de l'écroulement d'un fragment réduit de banc rocheux (voir planche n° 1 ). Cet accident peut être rangé, malgré son faible volume, dans la première catégorie.

Deux blocs instables, désignés "A" et "B" sur le dessin du site de l'écroulement (planche n° 1), sont situés juste au-dessus de celui qui est tombé. Le bloc "A", le plus instable car il n'avait plus aucune butée, a été purgé le 9 Janvier par dynamitage, à l'aide de petites charges introduites dans les fissures de la roche. L'opération effectuée sous le contrôle des Services de l'Equipement, avec le concours des guides de haute montagne, s'est déroulée comme prévu.

Le bloc "B", bien que très fissuré, présente un risque moindre car il est soutenu par le banc calcaire qui se trouve au-dessous de lui, avec lequel il était solidaire avant la fissuration. Son élimination ou sa consolidation sont néanmoins à envisager.

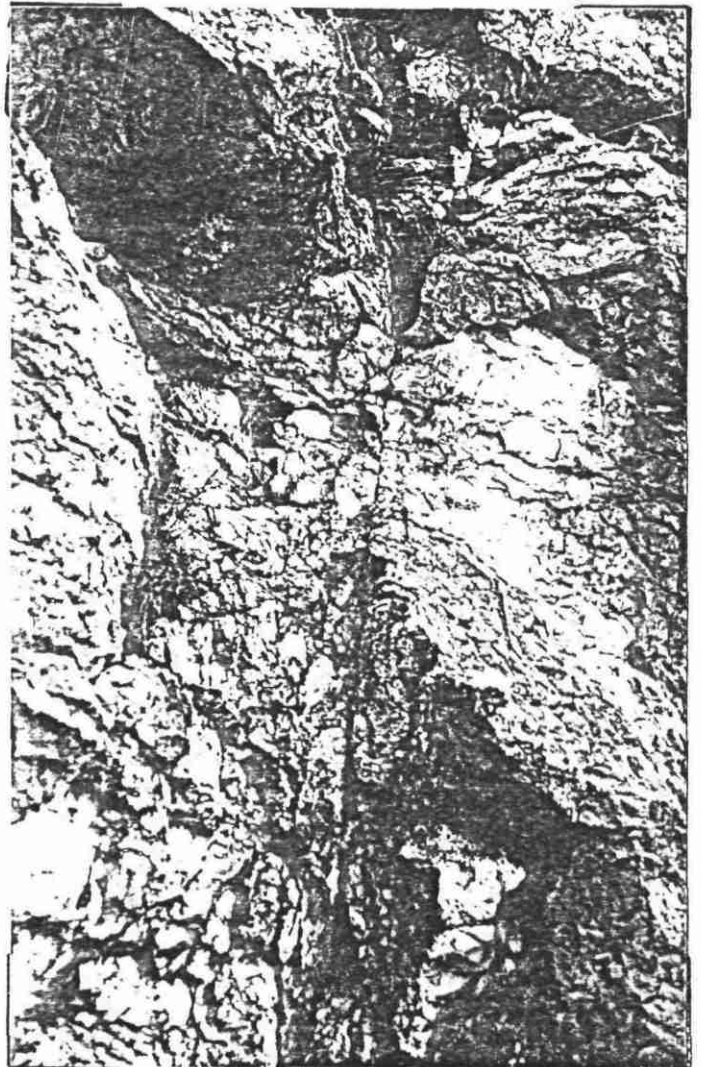
PHOTO n° 3 -

DETAIL DE LA FISSURE

On voit très bien qu'à son contact la roche (qui est la même que celle de la photo n° 1) s'est décomposée en de nombreux petits blocs plus ou moins consolidés.

La largeur de la zone ainsi érodée est de 2-3 mètres.

On profitera de ce chantier pour effectuer une purge manuelle, le long du passage de la fissure. Tous les petits éclats rocheux devront être enlevés.

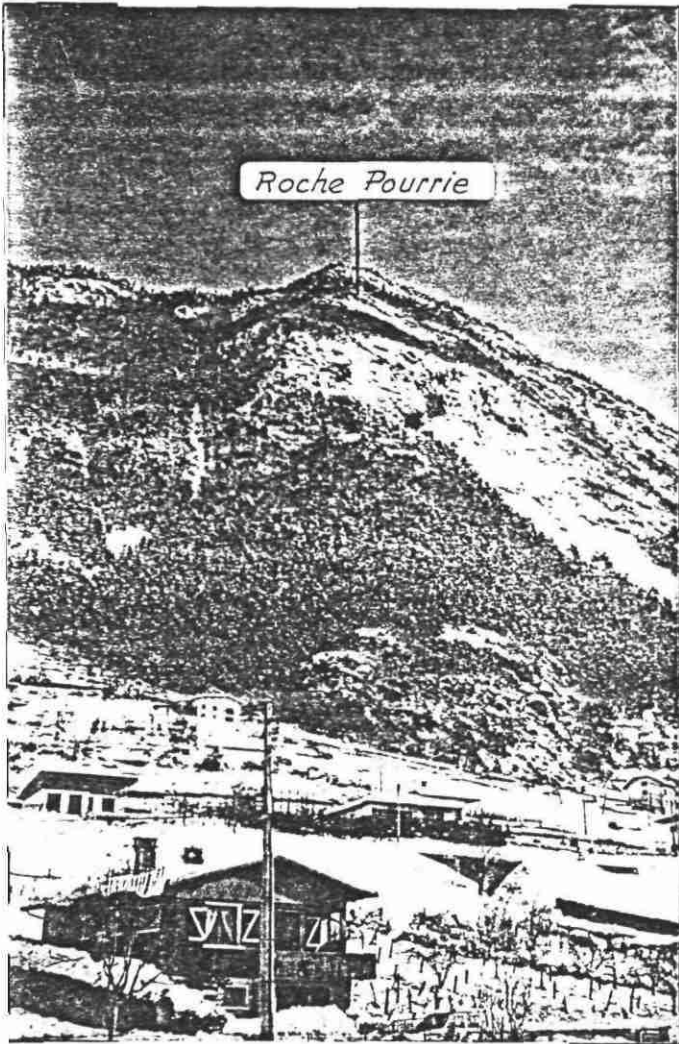
ROCHE POURRIE (+ 1210 m environ)  
Vue d'AIGUEBLANCHE (+ 470 m)

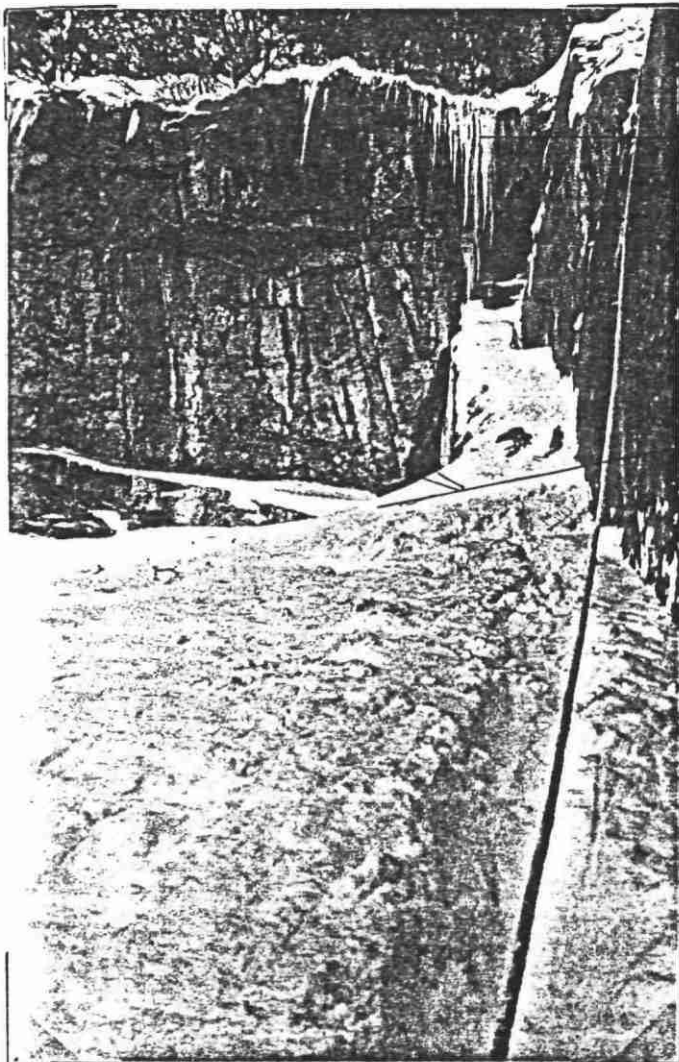
*stalactites de glace.*

*Emplacements des capteurs  
1 et 2 et de la boîte de relais  
recouverts par la neige.*

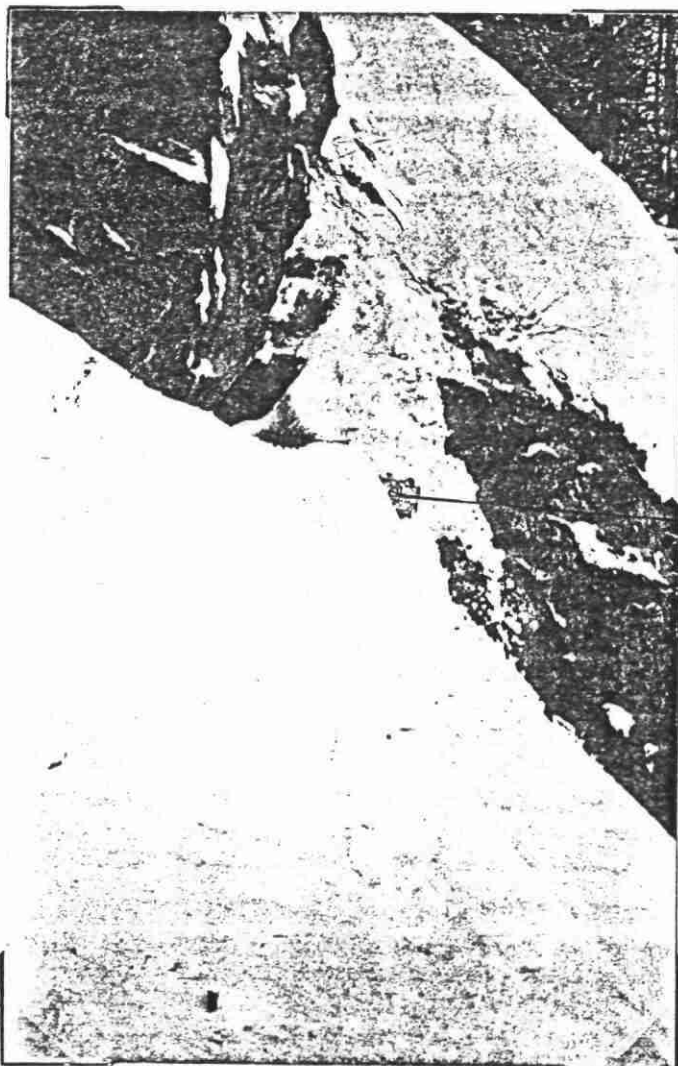
*Emplacement du capteur n° 4  
une partie du tube P.V.C. protecteur  
reste visible*

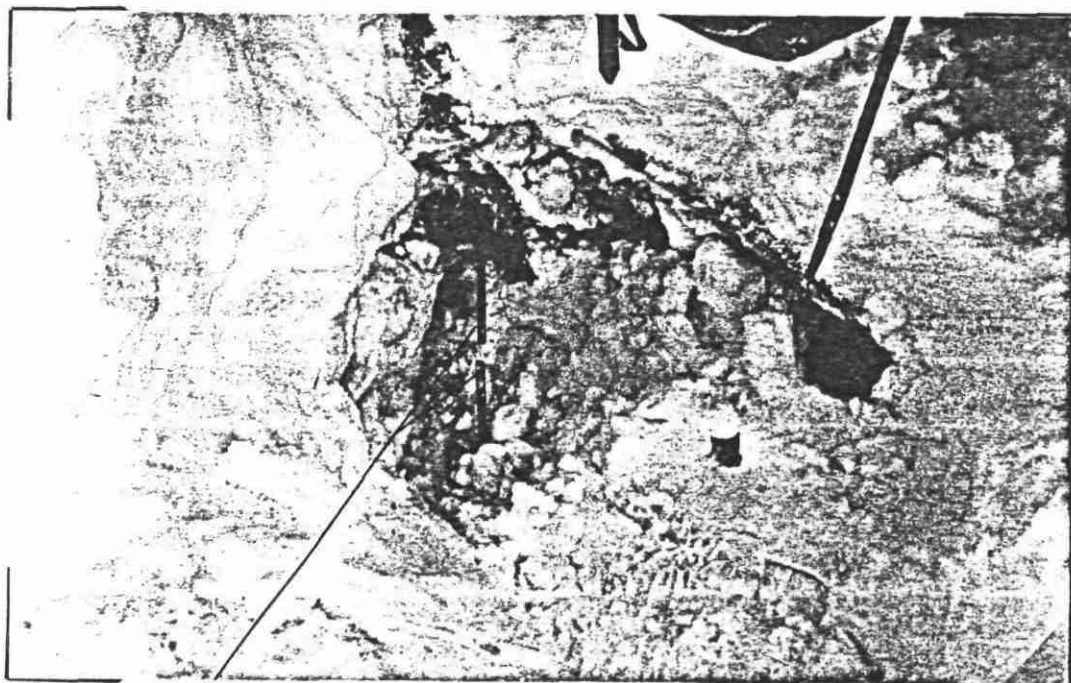
témoins fixes B sur les éponges de la fissure principale

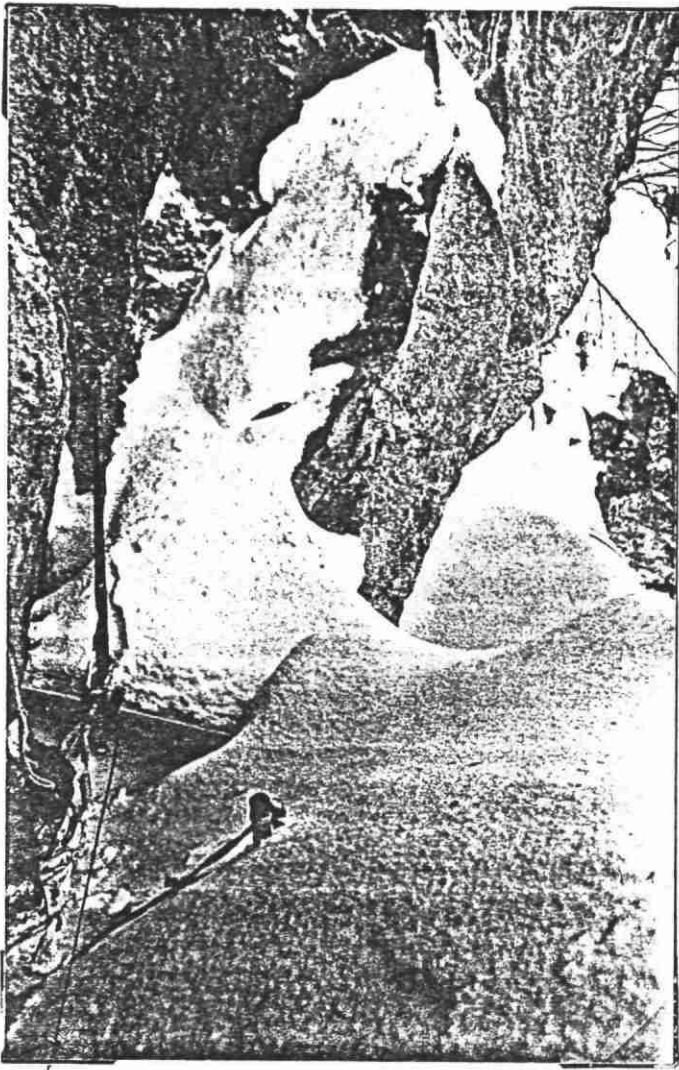
*capteur n° 5*

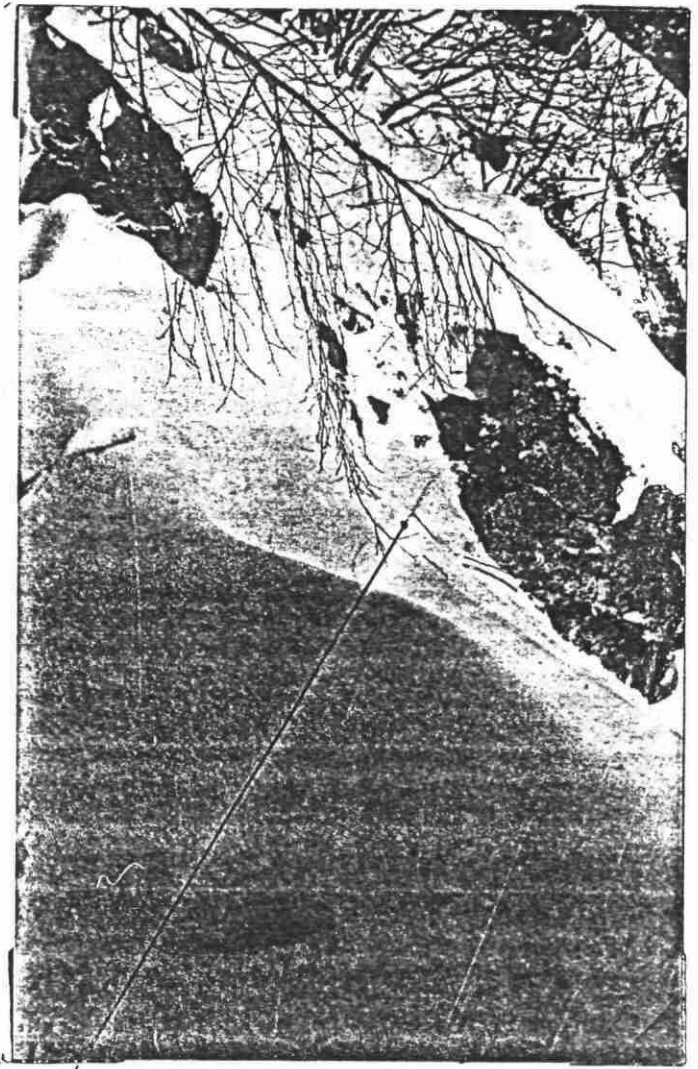
*Emplacement du capteur n° 6*

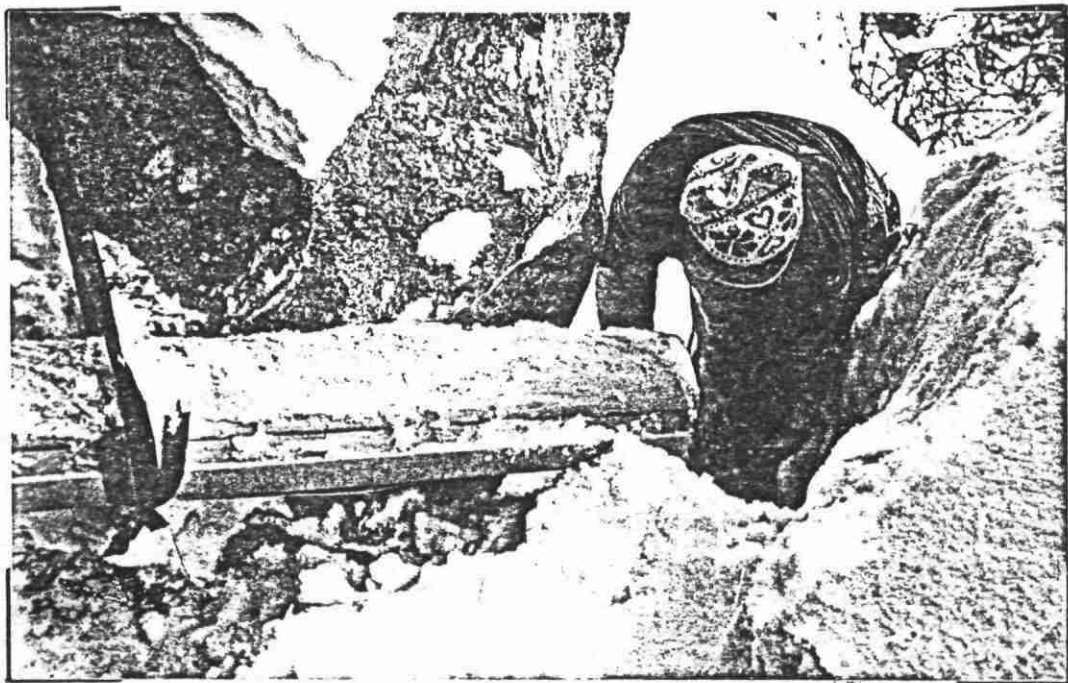
*dégauchement du capteur n° 5*

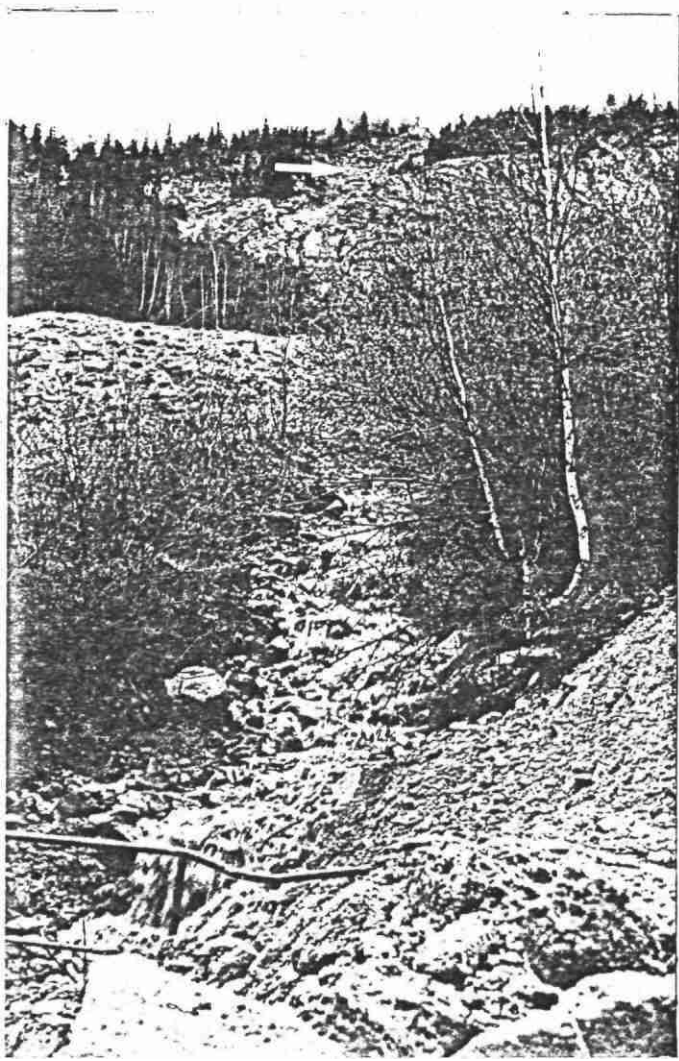
PHOTO N° 2

LE PONT SUR LE TORRENT

Début Avril 1981, le torrent en crue, charriait des blocs ; une partie d'entre eux a été arrêtée par un petit pont permettant à un chemin communal de traverser le torrent. Un barrage naturel s'est alors formé sur le lit du cours d'eau qui, de ce fait, a ainsi été dévié en direction du village. Il a suffi d'enlever les blocs sous le tablier du pont pour que l'eau reprenne son itinéraire normal (voir photos 1 et 2).

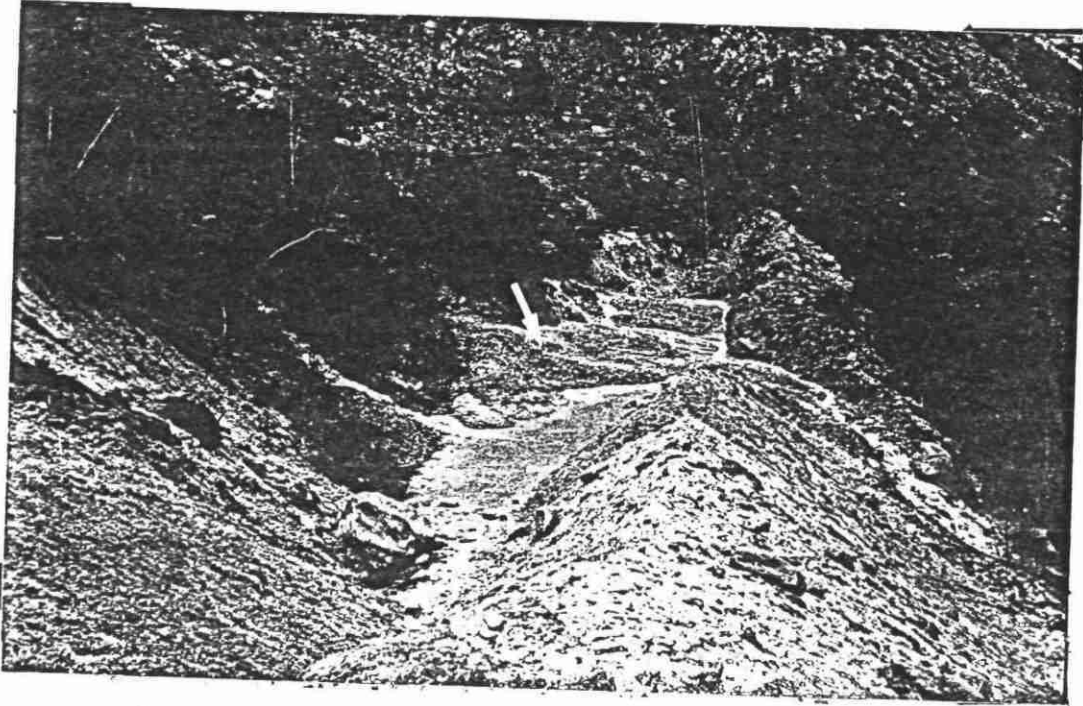
PHOTO n° 3

En 1970, après les fortes coulées boueuses ayant entraîné le déplacement de blocs, la Direction Départementale de l'Agriculture avait réalisé une banquette de protection. Celle-ci a été agrandie en 1975 (voir photos 2 et 3).

LA BANQUETTE DE RECEPTION

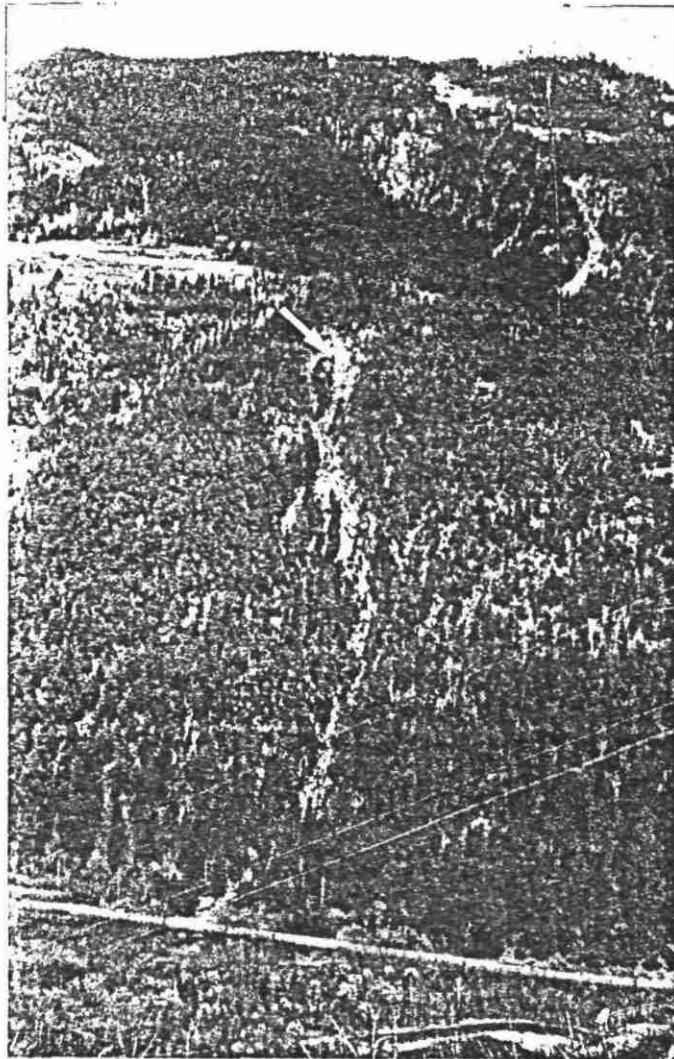
Vue générale du site où des mouvements du sol se produisent à la limite des communes de SAINTE-FOY et MONTVALEZAN -

La flèche indique la zone actuellement en glissement lent où des blocs se trouvent déstabilisés et roulent sur la pente en direction de la R.N. 202 que l'on aperçoit au bas.

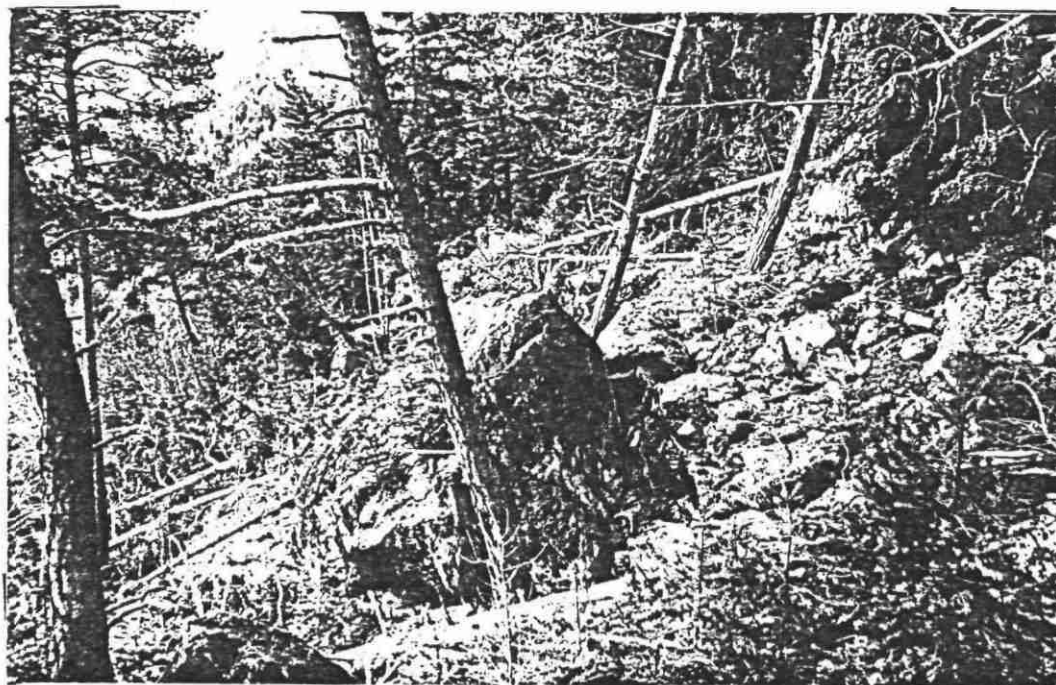
PHOTO 2

PHOTO DANS LA ZONE EN MOUVEMENT

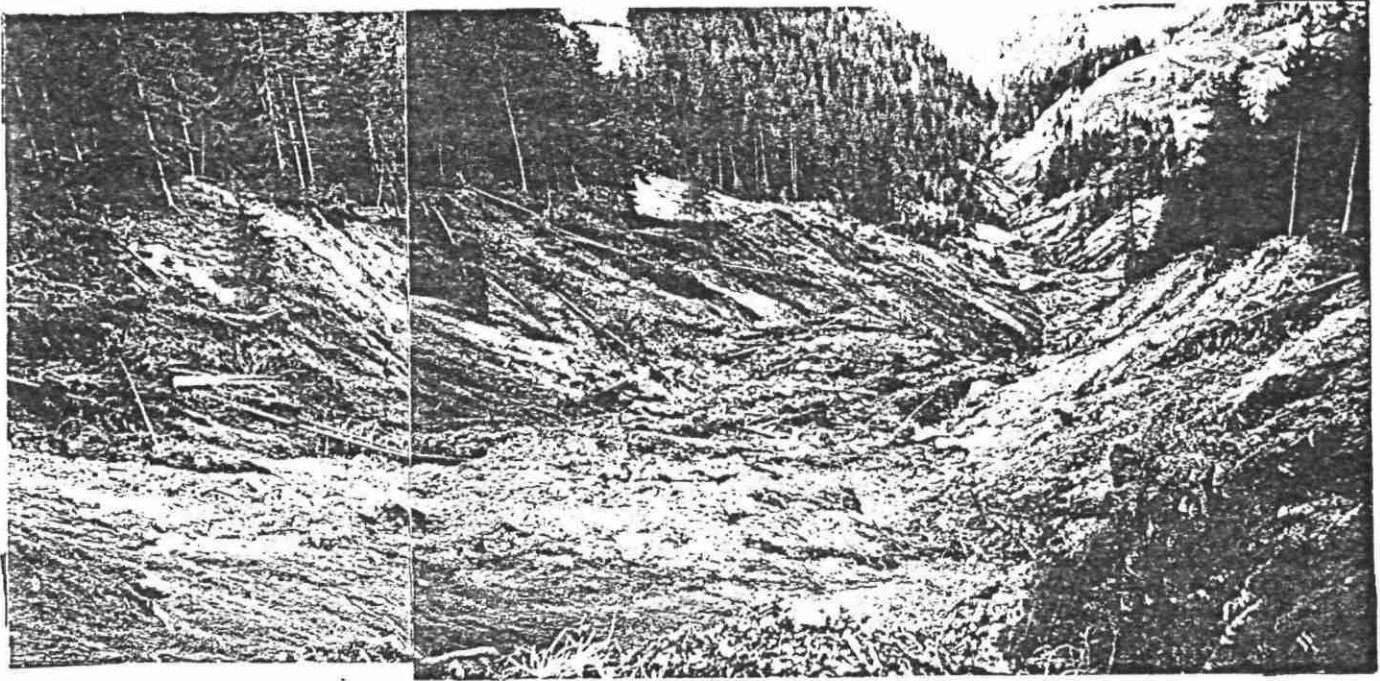
PHOTO 1

Au début du lit torrentiel, en-dessous d' ARC 1600, les berges ont glissé, principalement celle de la rive gauche.

En 1978-79, le B.R.G.M. réalisa la carte ZERMOS - feuille BOURG-ST MAURICE - comprenant la région des Arcs et de la Ravoire. Non seulement les arborescences de la Ravoire et son cône sont classés "en rouge", mais ce document souligne aussi les glissements de la rive gauche du torrent, à l'amont, qui sont également marqués en rouge pour indiquer qu'ils étaient "actifs" au moment de la réalisation de la carte.

C'est cette zone qui a glissé en 1981.

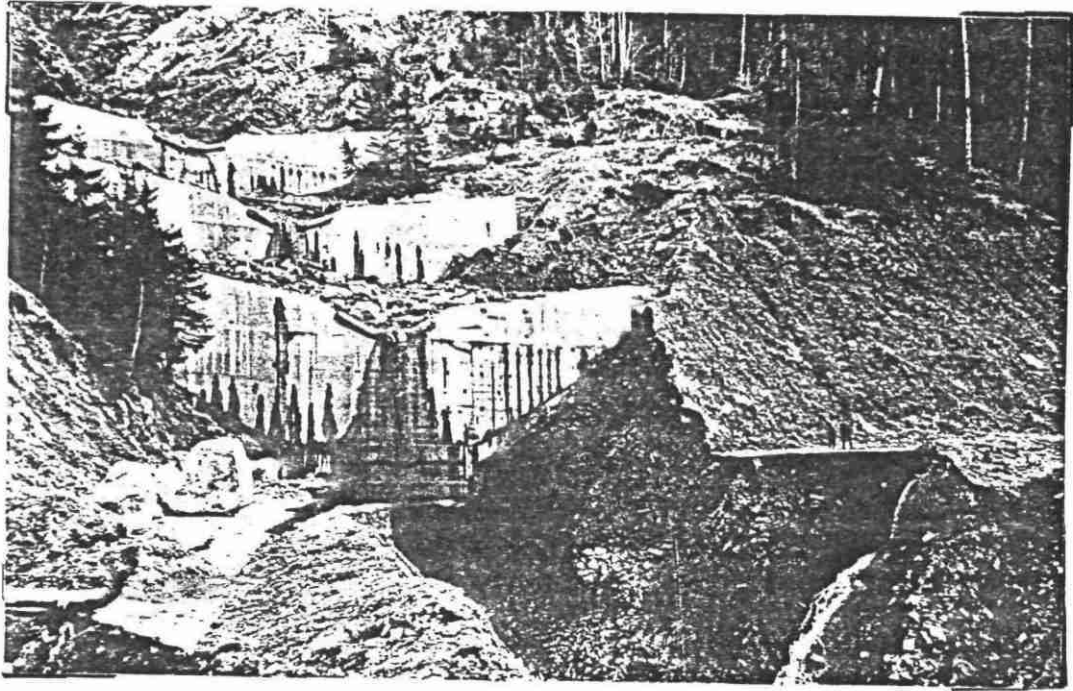
PHOTO 2

En-dessous des seuils construits sur le torrent dont la base a été affouillée, la route conduisant aux Arcs a été emportée ; les deux personnages se trouvent sur le tronçon restant, en rive gauche. Les blocs, à gauche de la photo, sont sur le tronçon restant (mais fendu) en rive droite.

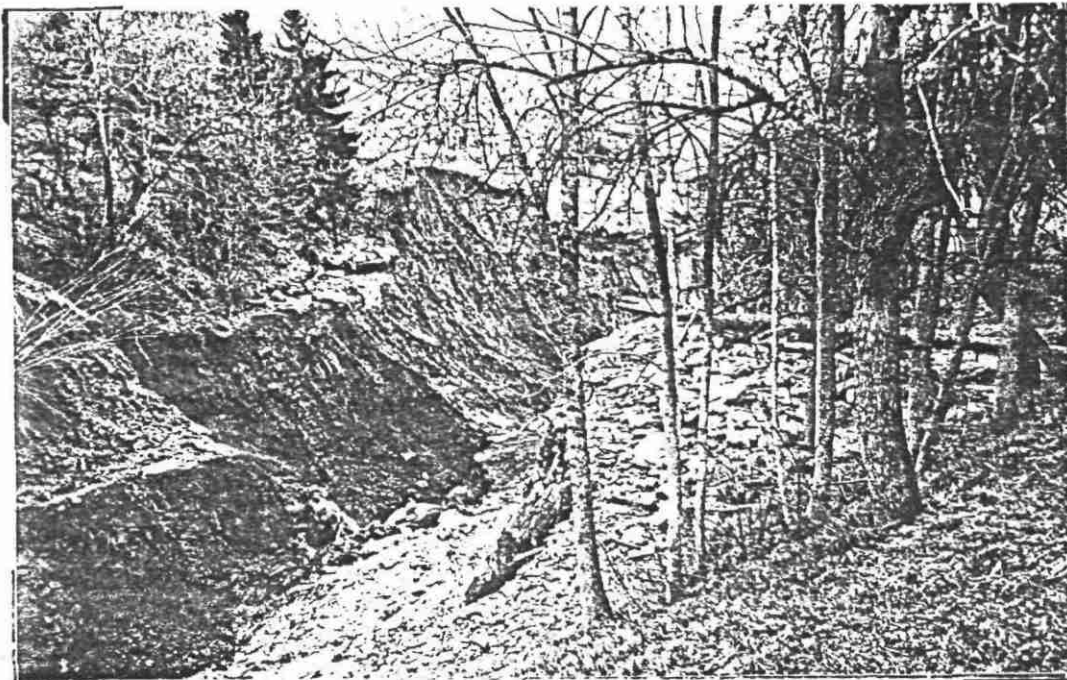
PHOTO\_4

La partie aval du lit torrentiel, juste à l'amont du village de LA RAVOIRE, dont on aperçoit la première maison, derrière les arbres, à droite.

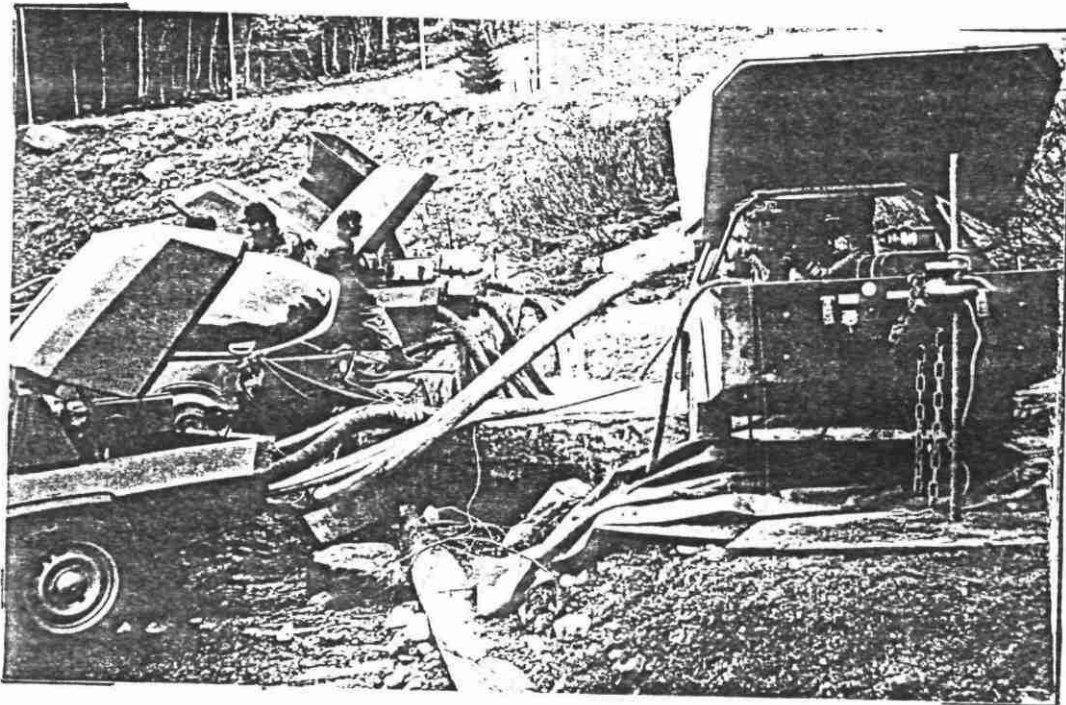
PHOTO 6

Près d' ARC 1600, les moto --pompes du Bataillon de la Sécurité Civile de BRIGNOLES pompent l'eau qui se rassemble au "Golet" pour former La Ravoire et l'envoient dans la conduite EDF de MALGOVERT.

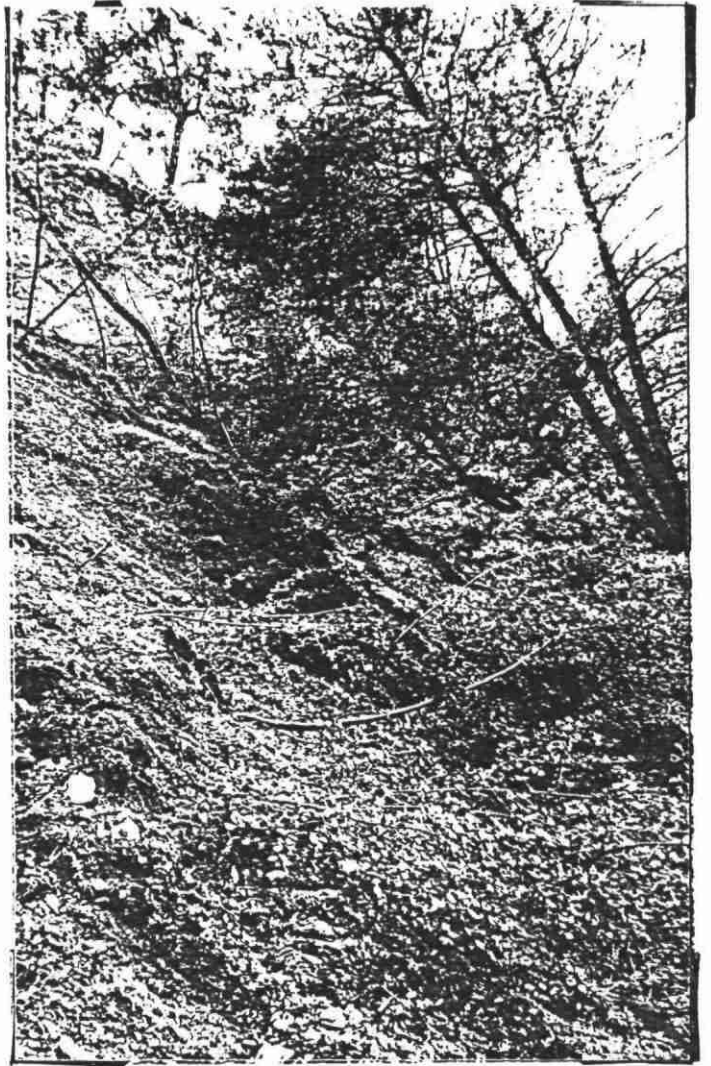
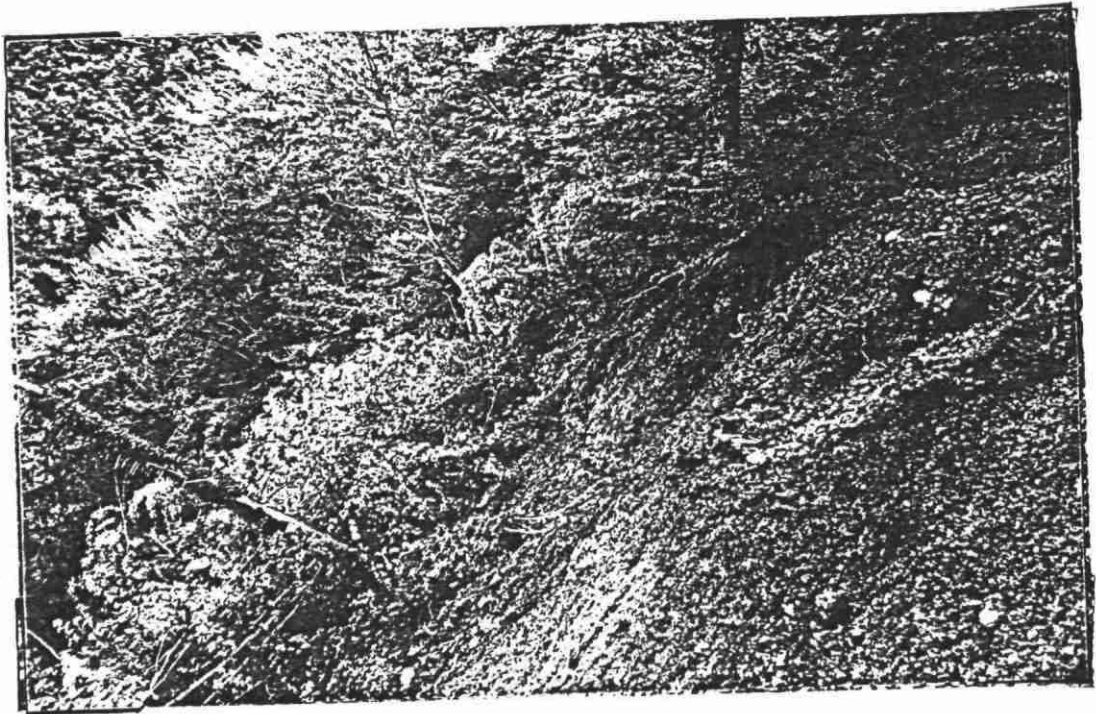
Au premier plan, la masse de terrain glissé -

Au second plan, le talus formé par l'arrachement

Dans la forêt, les premiers mètres du sol glissent  
en emportant les arbres.

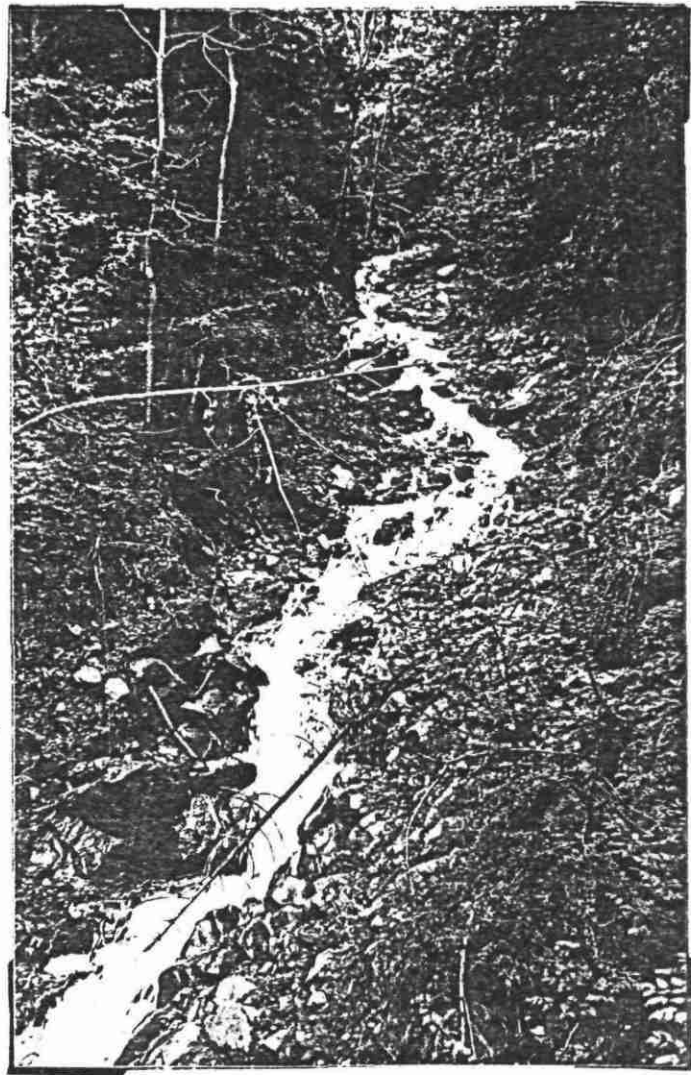
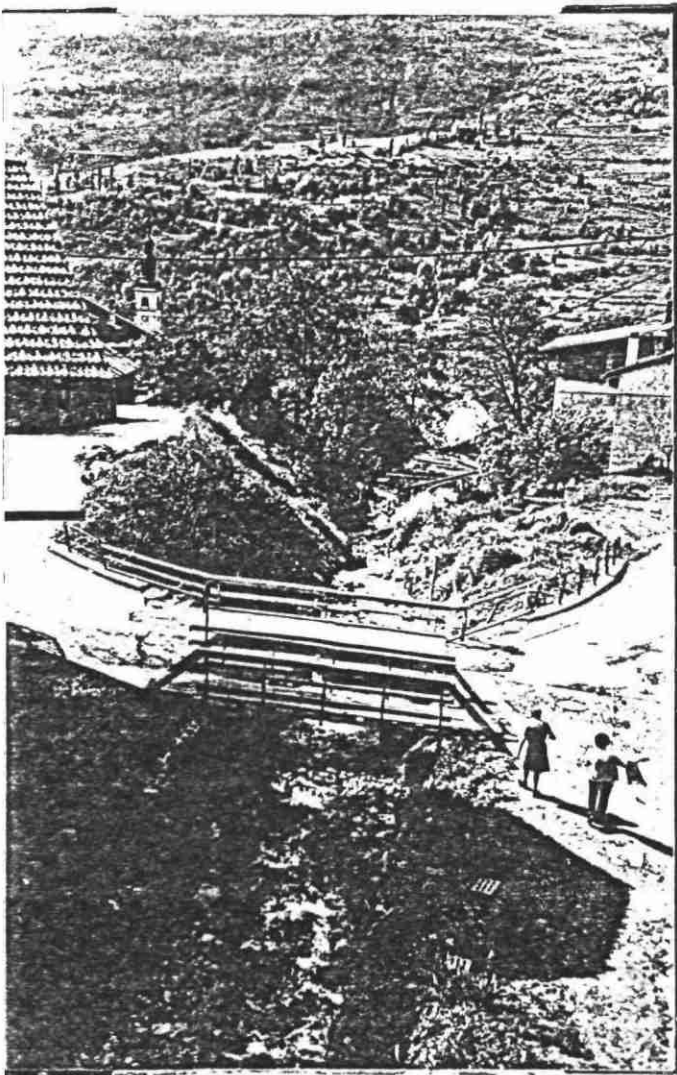
On aperçoit des arbres cassés ou  
arrachés sur ses rives.

Sous l'arbre couché, à gauche,  
on remarquera le creusement de la  
rive provoqué par la crue de Juin 80

Dans sa traversée du village,  
lors de la crue de Juin 80, le  
torrent a emporté trois ponts.

Ici, une passerelle provisoire  
en bois remplace l'un d'entre eux.

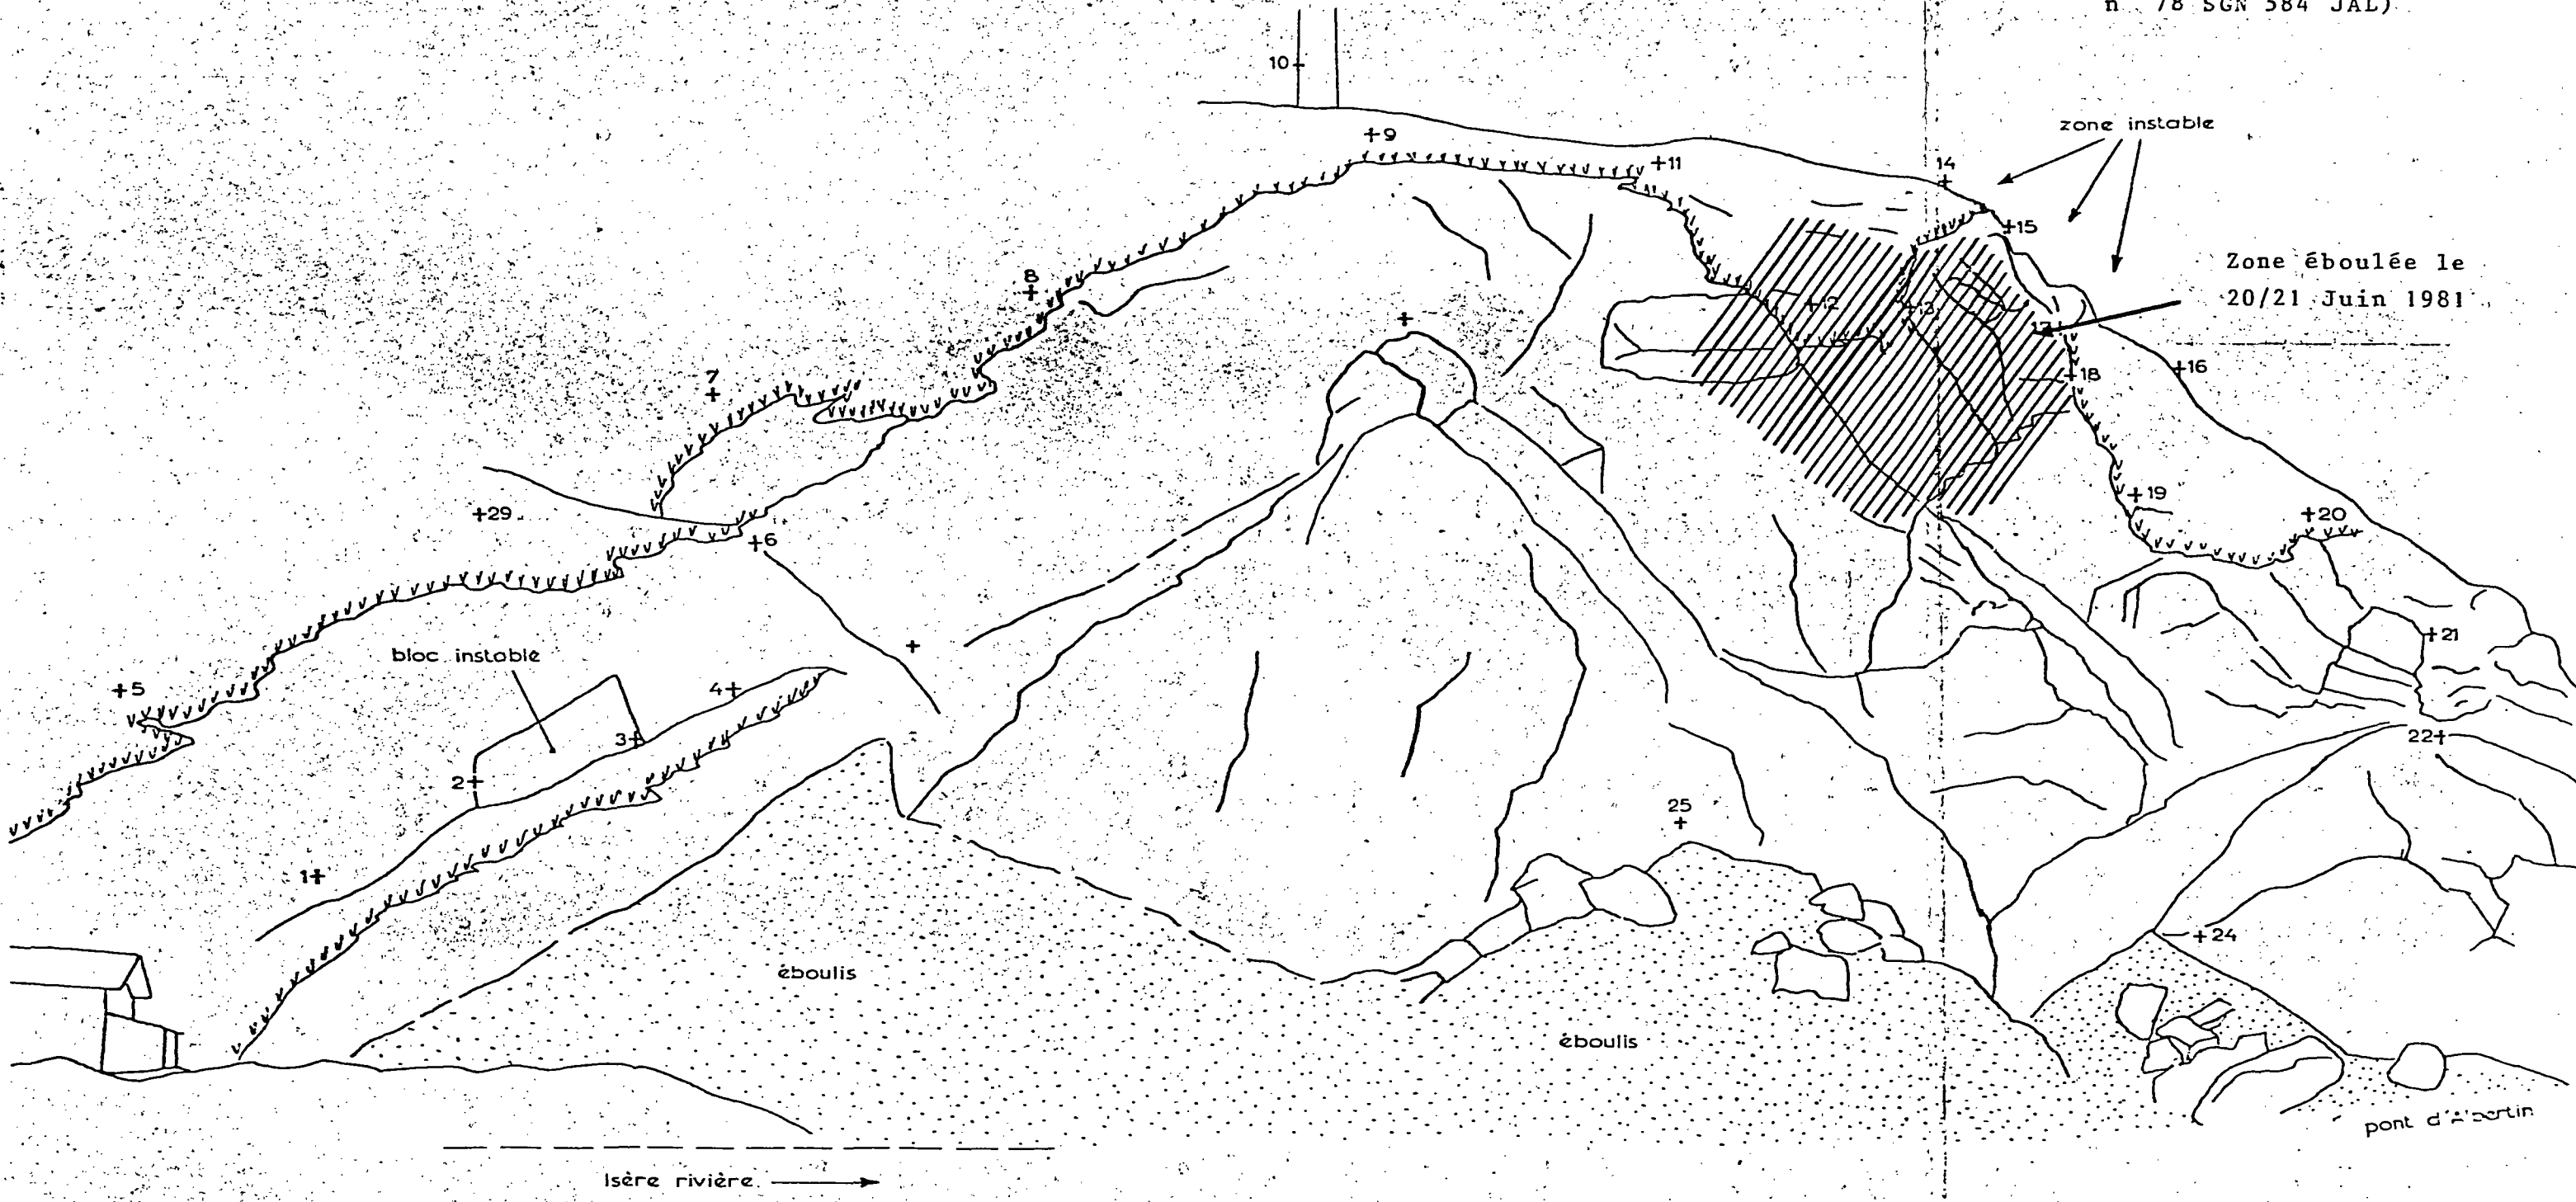
La zone instable correspondait aux points 12, 13, 14, 15, 17, 18 :

- 12, 13 en bord de falaise (avec fissure 13)
- 18 sur une fissure
- 14, 15, 17 sur la principale fissure.

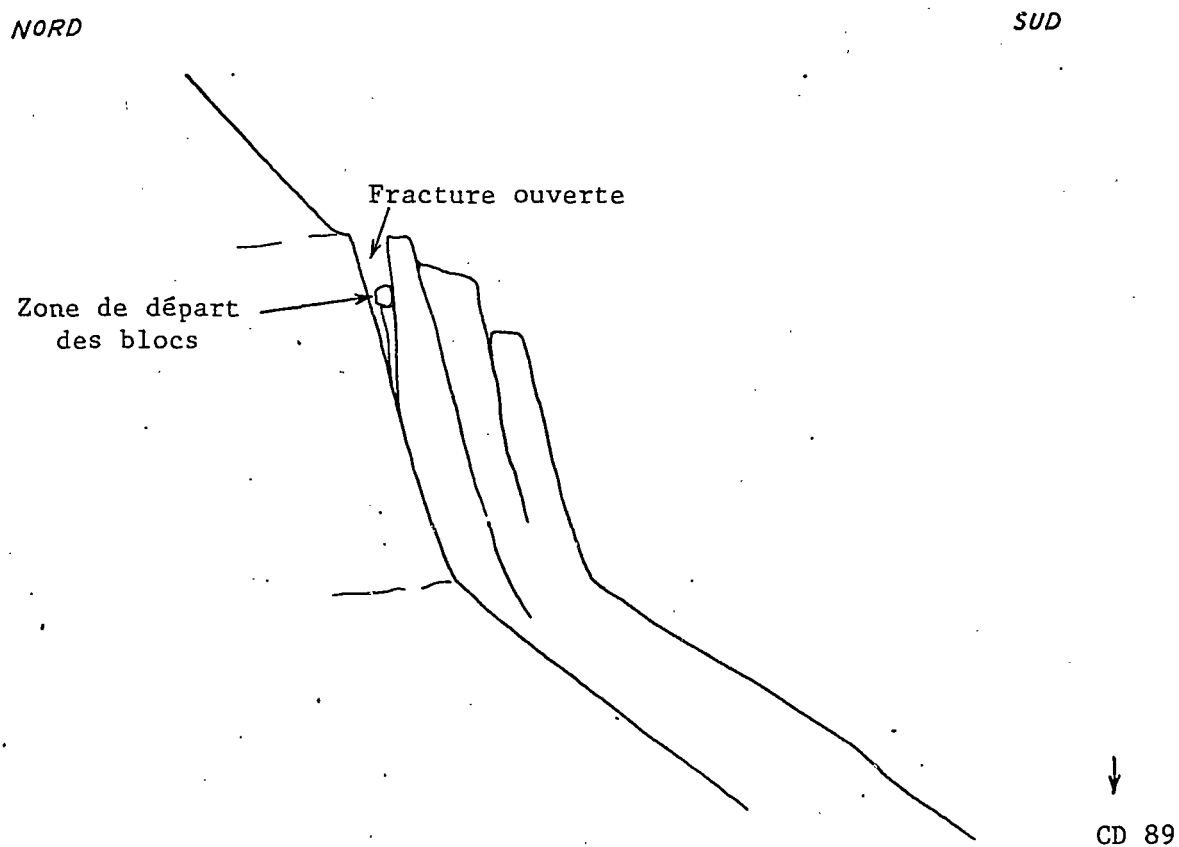
SCHÉMA DE LA FALAISE ACCIDENTÉE

La paroi dans l'ombre, marquée par la lettre "P" est la face, côté montagne, de cette fracture large de plusieurs mètres.

Les blocs détachés du sommet suivent un premier couloir rocheux dirigé vers l'Est, puis après avoir buté contre la rive droite d'un ravin, changent de direction à 90° et descendent sur le versant boisé. Un certain nombre sont restés sur le petit chemin forestier qui monte dans la forêt au-dessus du CD 89.

Le mouvement d'ouverture de cette fracture - qui semble actuel - est inquiétant. Deux hypothèses peuvent être faites :

Le centre de gravité du rocher séparé du reste de la montagne par la grande fissure, est proche du point de déséquilibre. Dans ce cas, l'ouverture de la fracture ne peut que progresser ; des chutes volumineuses sont possibles dans un délai assez court. Les variations atmosphériques accroîtront les probabilités de chutes.

Le centre de gravité du rocher est encore loin d'atteindre le point de déséquilibre. Les légers mouvements de la fracture entraîneront des écroulements espacés dans le temps, d'un volume relativement modeste, comme durant ces dernières années. L'accident du 25 Juillet n'est qu'un des épisodes, un peu plus volumineux que d'habitude.

Il est absolument nécessaire de surveiller l'ouverture de la fissure située à l'arrière de la paroi. Deux types de dispositif peuvent être employés :

Il existe un appareillage qui permet de connaître - à distance (au village) - le déplacement éventuel des bords de la fissure. Tout écart anormal constitue une alerte ; de plus, la courbe des enregistrements permet de suivre dans le temps l'évolution de l'ouverture de la fissure. Le montage d'un tel dispositif est relativement long.

Un circuit électrique est établi entre les deux bords de la fracture. L'écartement de celle-ci entraîne la rupture du fil. L'interruption du courant transmet un signal au poste de surveillance placé au village. L'installation d'un tel dispositif - plus simple que le précédent, mais donnant moins d'informations - peut être rapide.

Si ce système d'alerte est retenu dans l'immédiat, il faudra néanmoins suivre, par la suite, l'évolution de la fracture avec un dispositif de mesures (il en existe de plus simple que celui cité plus haut, mais où le déplacement n'est pas transmis).
