# **EXAMEN DES RISQUES NATURELS EN SAVOIE DURANT L'ANNEE 1981**

Rapport du B.R.G.M.

**82 SGN 140 RHA**

**MARS 1982**

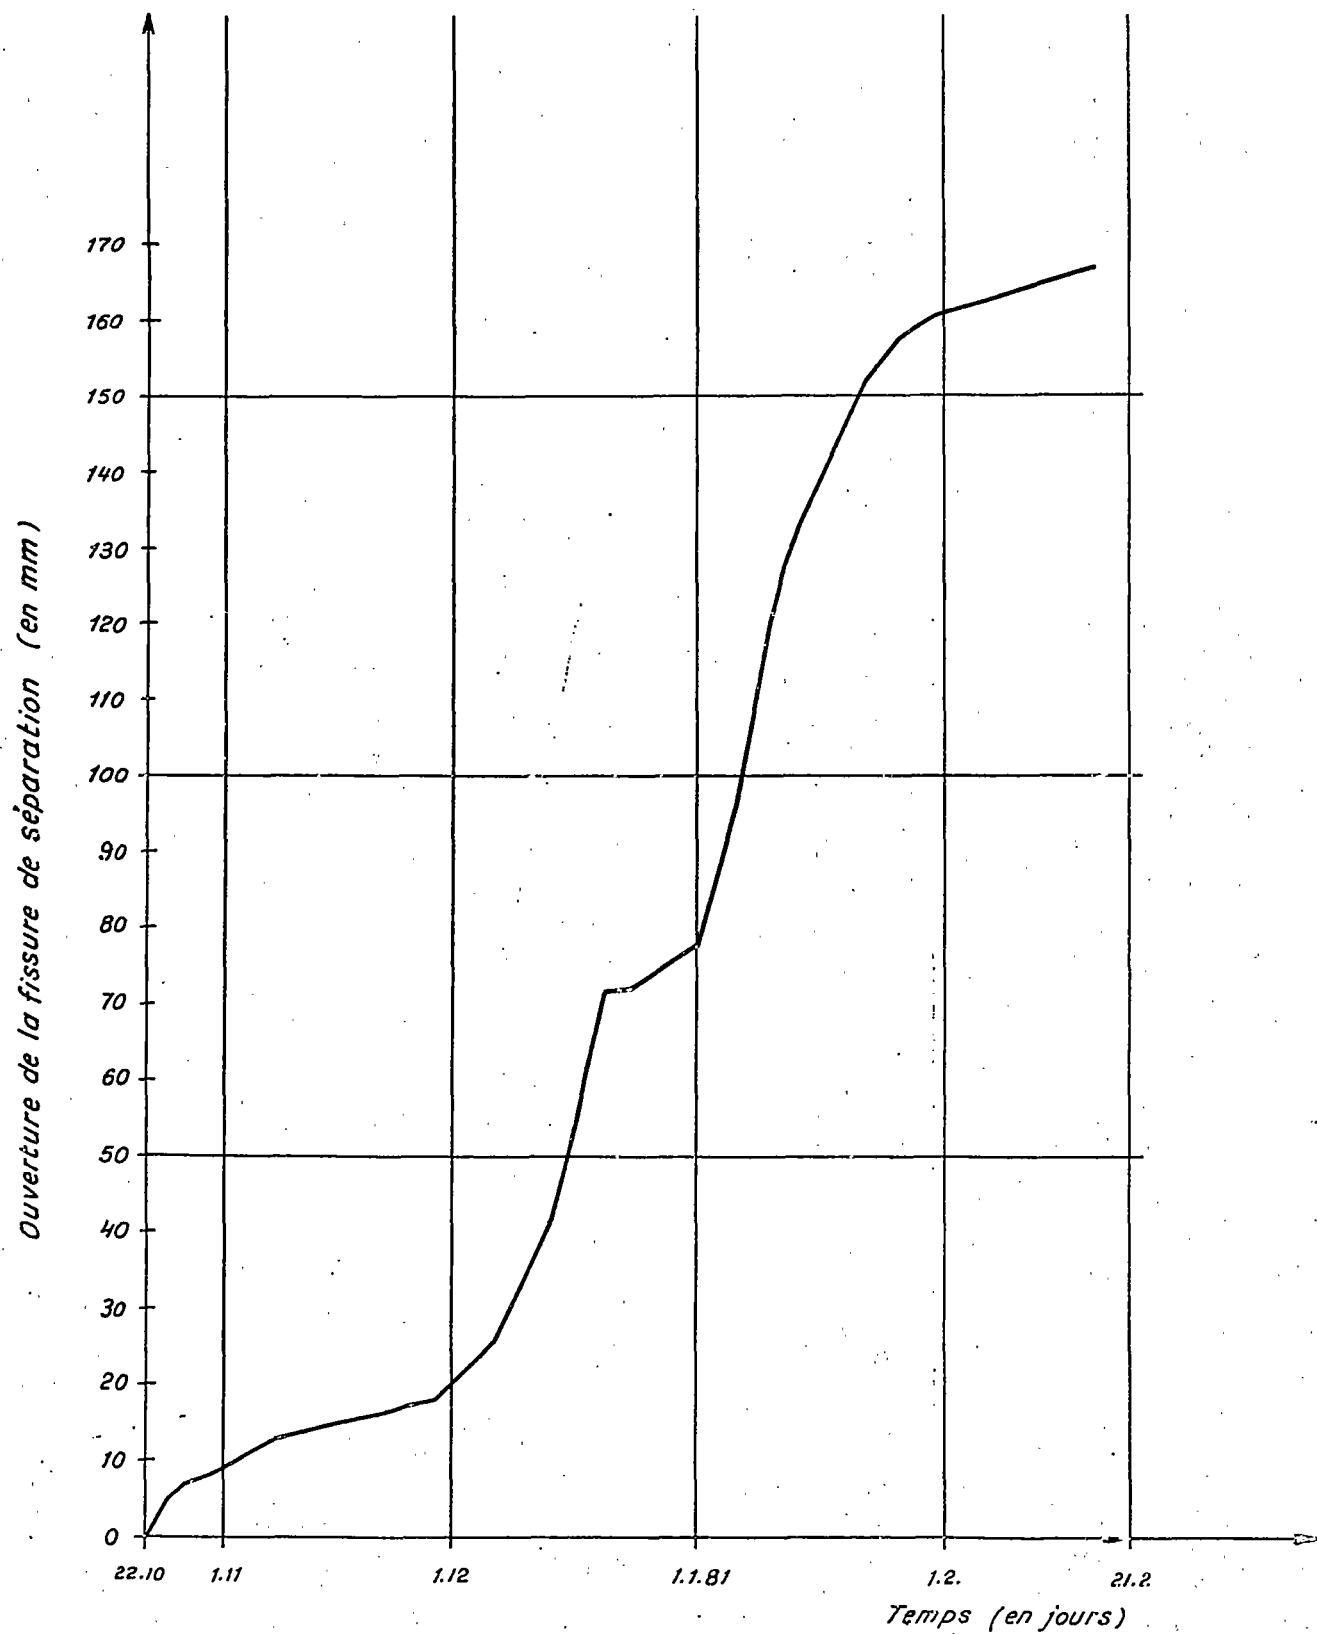
## ROCHER DE MONTAGNY

DEPLACEMENT HORIZONTAL DU REPERE AVAL  
JUSQU'AU 21.2.82

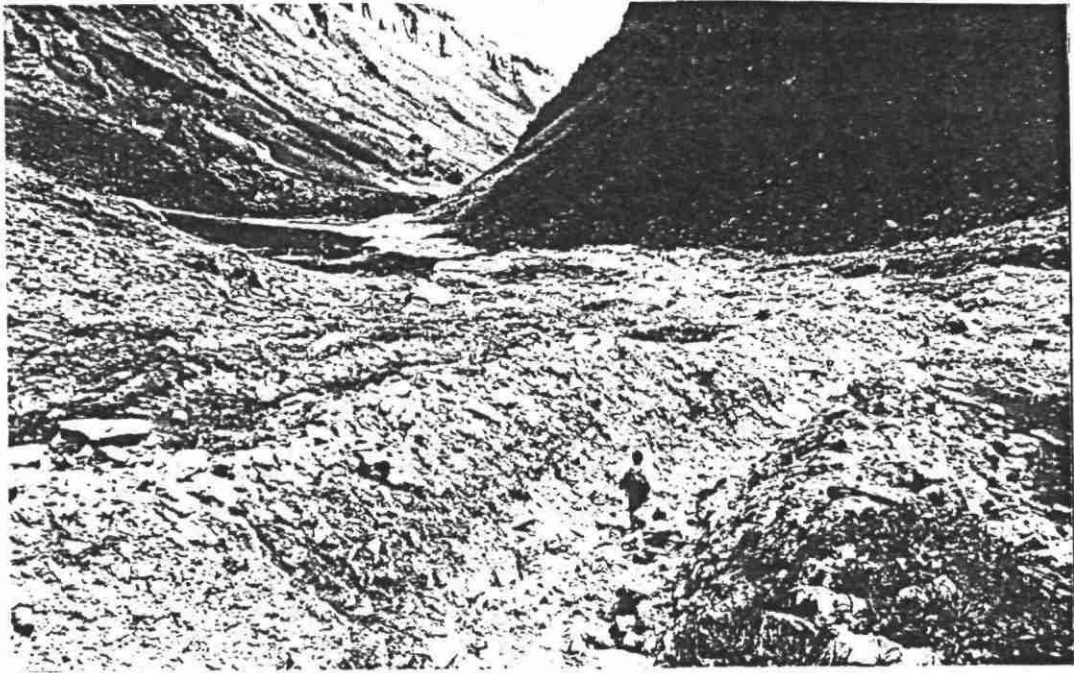
PHOTO 3

Mais c'est au pied du centre de la face de l'Aiguille de TERRASSIN que les ravinements torrentiels du 7 Août atteignent une très grande ampleur. Les lits de plusieurs ruisseaux, y compris celui des Tougnes, ont été creusés sur plus de 4 m de profondeur et leurs rives sont bordées d'un haut remblai de blocs encore recouverts de boue séchée qui n'a pas encore été lavée par les pluies (voir photos n° 3 et 4 )

Ruisseau descendant de l'Aiguille de Terrassin, surcreusé d'environ 5 mètres par la crue du mois d'Août, dans l'ancien cône torrentiel. Il rejoint le Charbonnet qui passe au centre du vallon

Le très fort volume de blocs entraînés et la profondeur des affouillements s'expliquent par le fait que les ruisseaux descendant de TERRASSIN traversent, avant d'atteindre le CHARBONNET, un important cône d'alluvions meubles faites de blocs dans une gangue schisteuse que l'eau a pu creuser aisément.

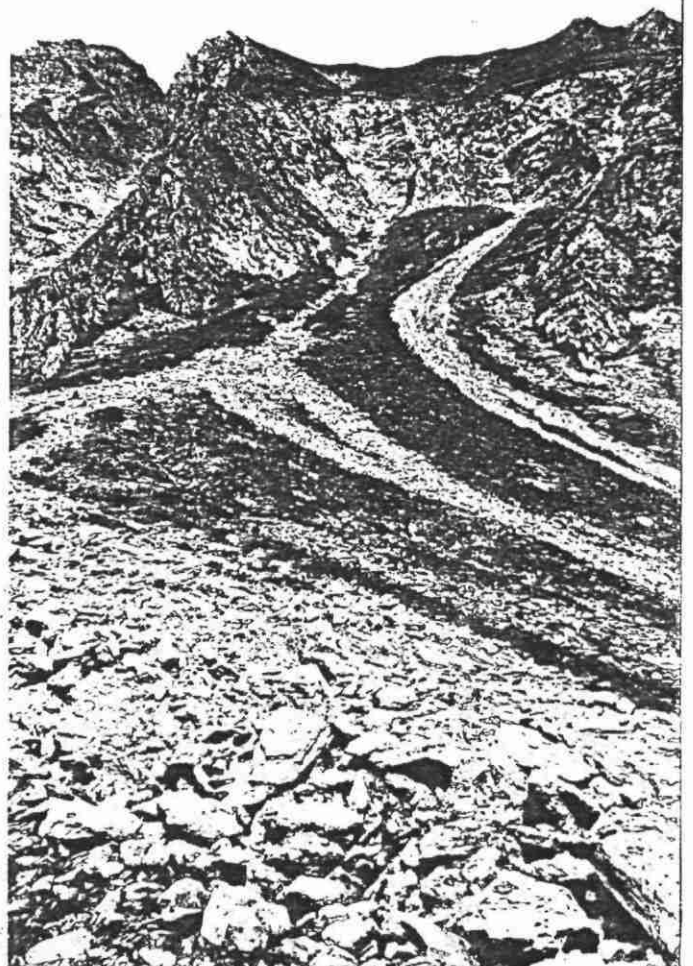
PHOTO 4

Les ruisseaux descendant du versant de l'Aiguille de Terrassin ont amené les blocs du premier plan et leur débordement a provoqué des traînées de boue et de galets dans la prairie (au centre de la photo)

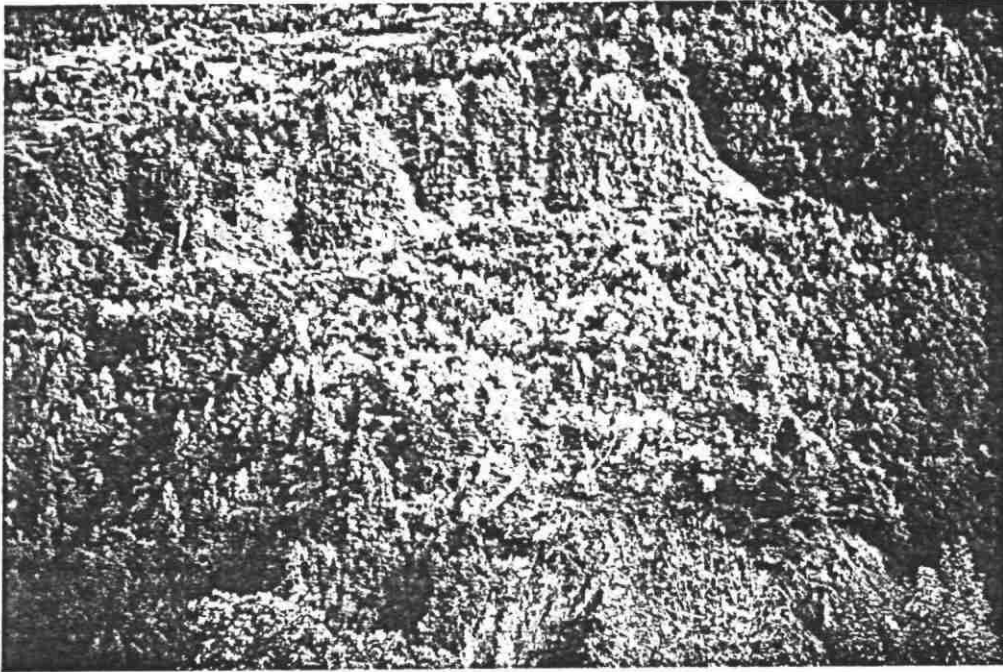
Photo 2.1. - VUE GENERALE DU GLISSEMENT - Le replat boisé au centre de la photo est la surface du compartiment en mouvement ; il y a quelques années, il se trouvait au même niveau que les prairies où des maisons sont visibles, en haut et à gauche.

Séparant ces deux plans, l'escarpement mi-boisé, mi-raviné, au-dessus du centre de la photo, est l'extrémité supérieure de la surface à partir de laquelle s'effectue le glissement. En bas et à droite, la pente ravinée avec des arbres couchés est la partie amont du talus qui s'écroule en direction de l'Arly (voir aussi Planche 3)

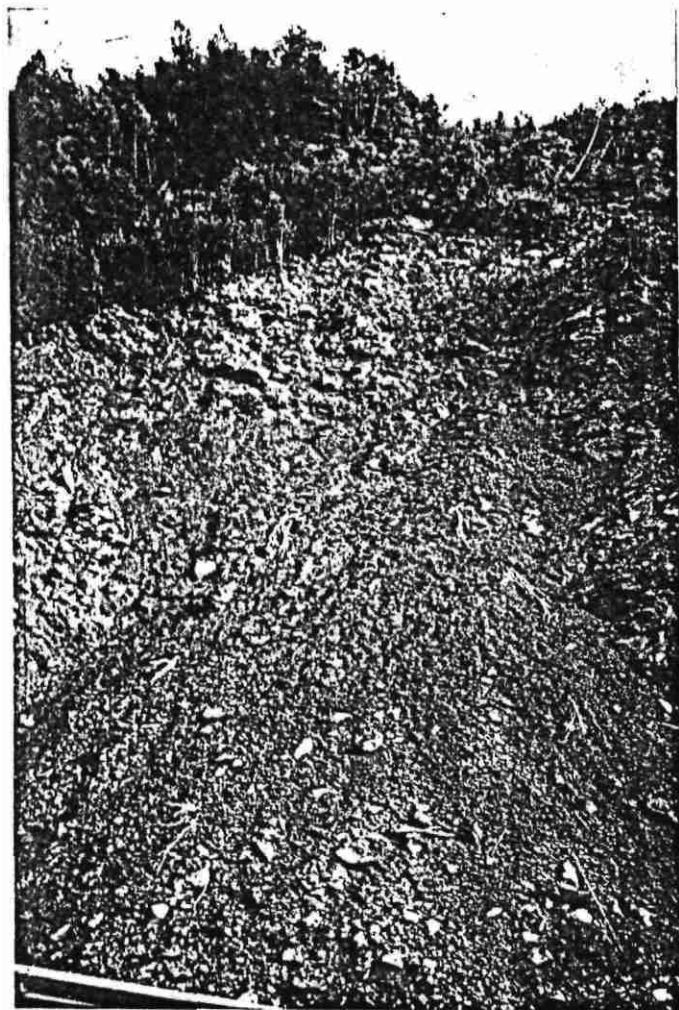
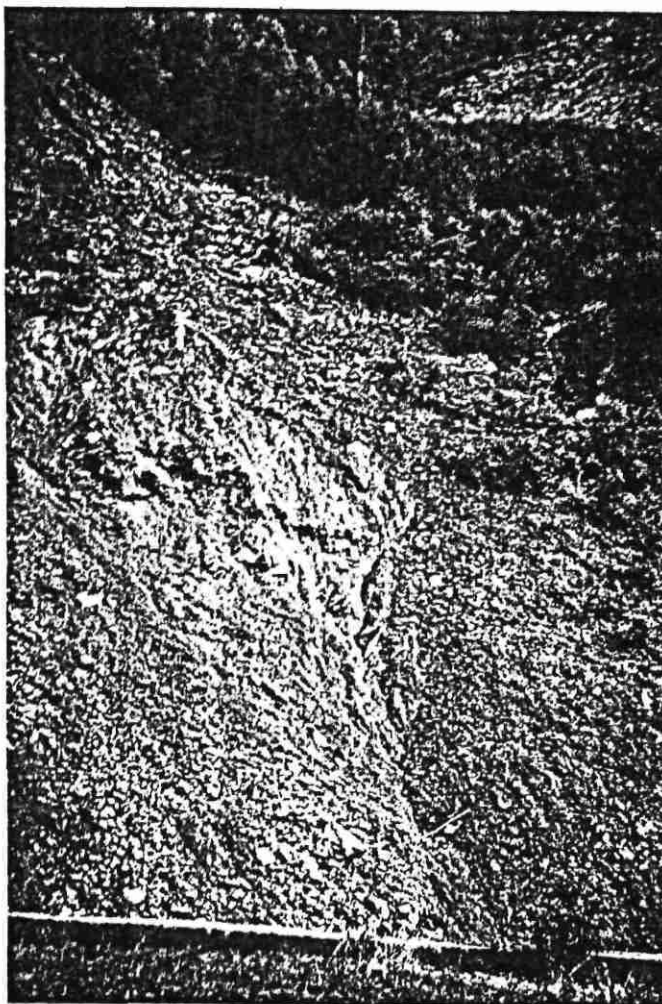
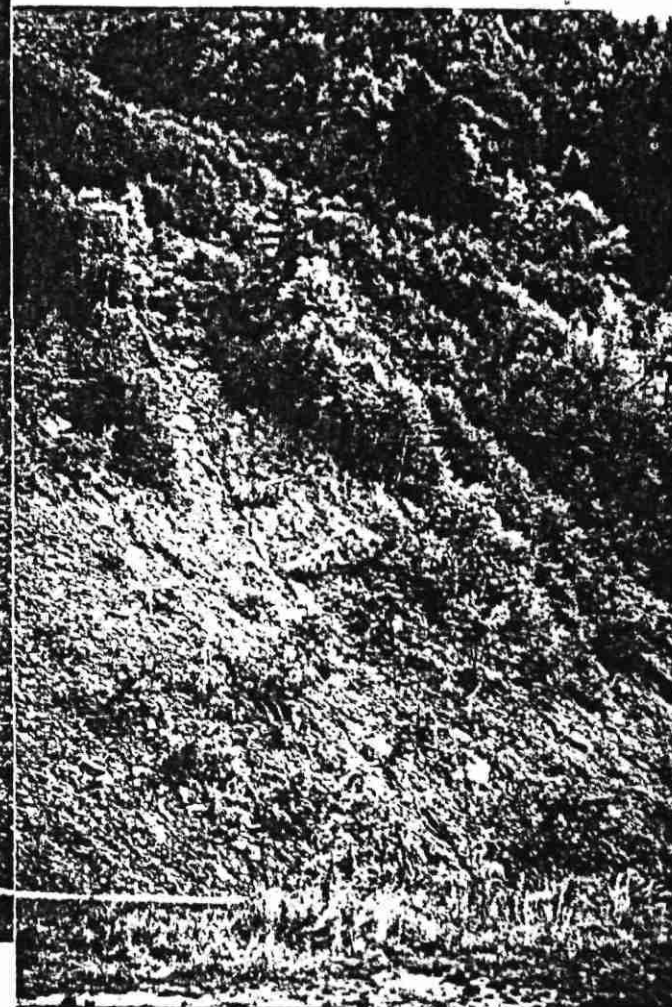
LE CENTRE ET L'EXTREMITÉ AVAL DU TALUS DE LA RIVE GAUCHE DE L'ARLY, FRONT DU COMPARTIMENT EN GLISSEMENT DU VERSANT

On remarquera en haut et à droite de la photo de gauche, les arbres qui se couchent, puis qui tombent sur le cône d'éboulis où ils sont complètement dégarnis par les chutes de pierres.

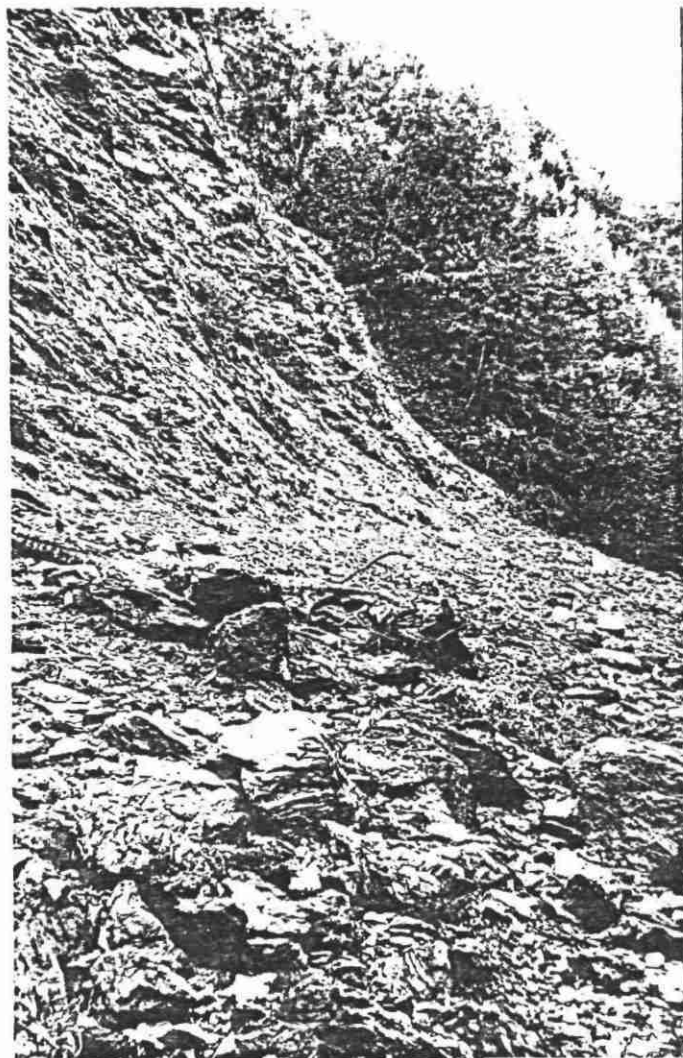
Photo 5.1. - Cette petite falaise dans la forêt constitue l'extrémité supérieure du plan à partir duquel s'effectue le glissement.

On remarquera la "fraîcheur" du terrain et des éboulis, indiquant un mouvement récent.

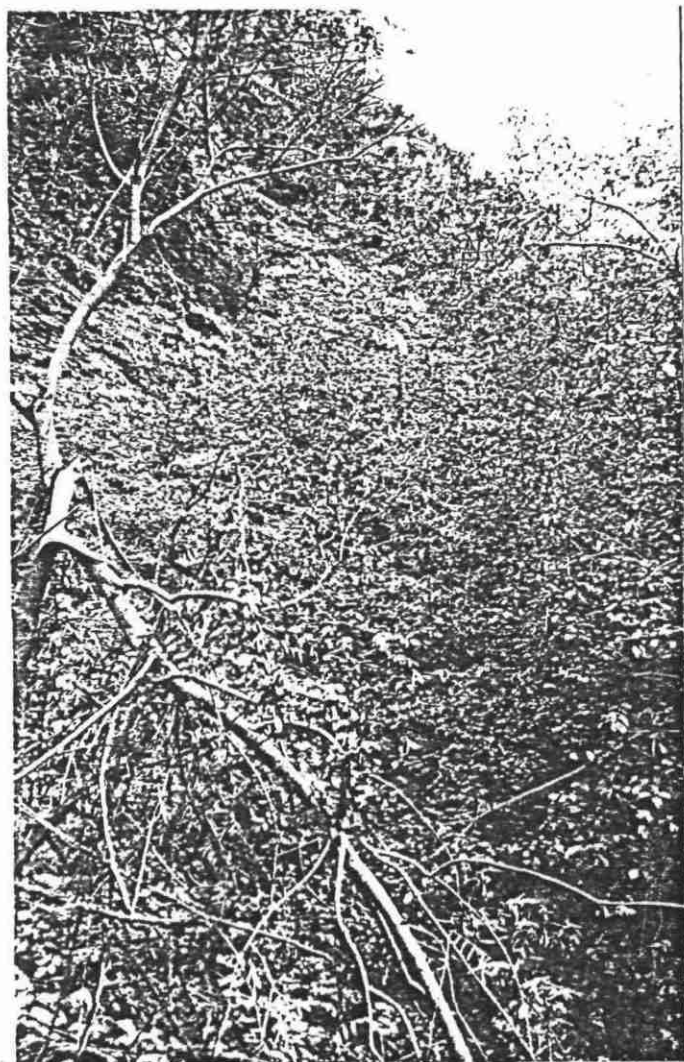
Photo 5.2. - Ce cliché a été pris à proximité du précédent.

Il montre un arbre fraîchement cassé (les feuilles ne sont pas encore sèches) par des blocs tombés de la petite falaise à l'arrière plan, preuve d'un mouvement durant ce mois d'Octobre.

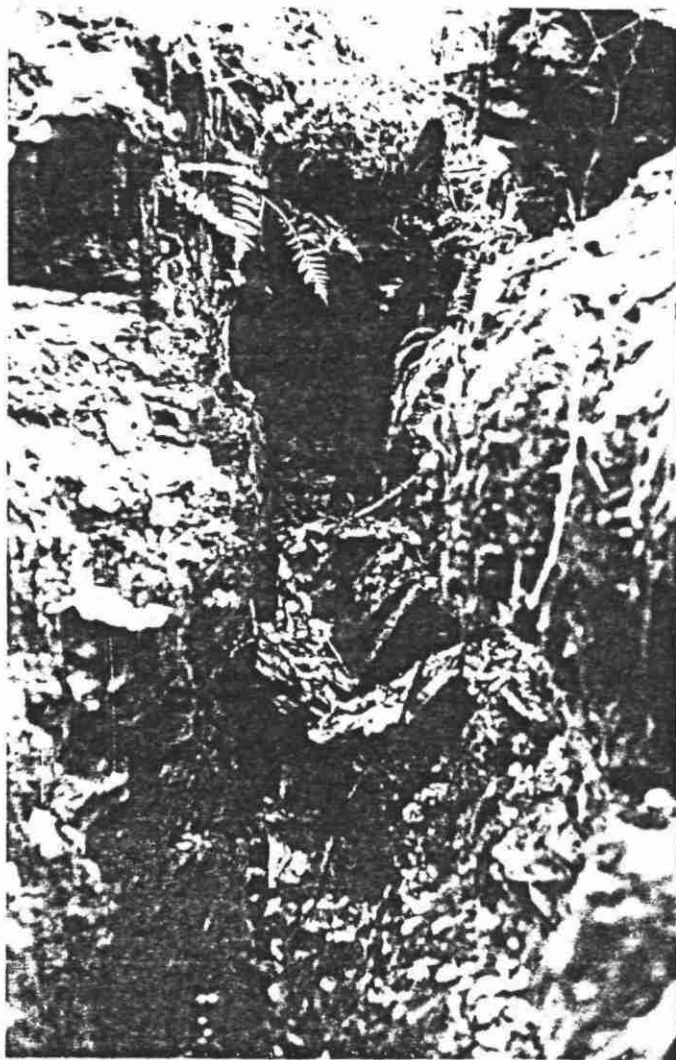
La partie supérieure du compartiment glissé, située contre cette petite falaise, dessine un replat qui est haché de fractures ouvertes dans les micaschistes. Leur ouverture moyenne est de l'ordre du mètre (planche 6). De même, des ressauts de quelques mètres, disposés en escaliers, montrent un tassement de la masse rocheuse vers le bas.

Photo 6.1 - Dans la forêt, au pied de la petite falaise marquant la surface de glissement (planche 5), le compartiment en mouvement forme un replat haché par de grandes fractures ouvertes dans les micaschistes.

Ici, une de ces fissures. Au centre, des éclats très "frais" se sont détachés de la paroi rocheuse et sont tombés dans la cavité.

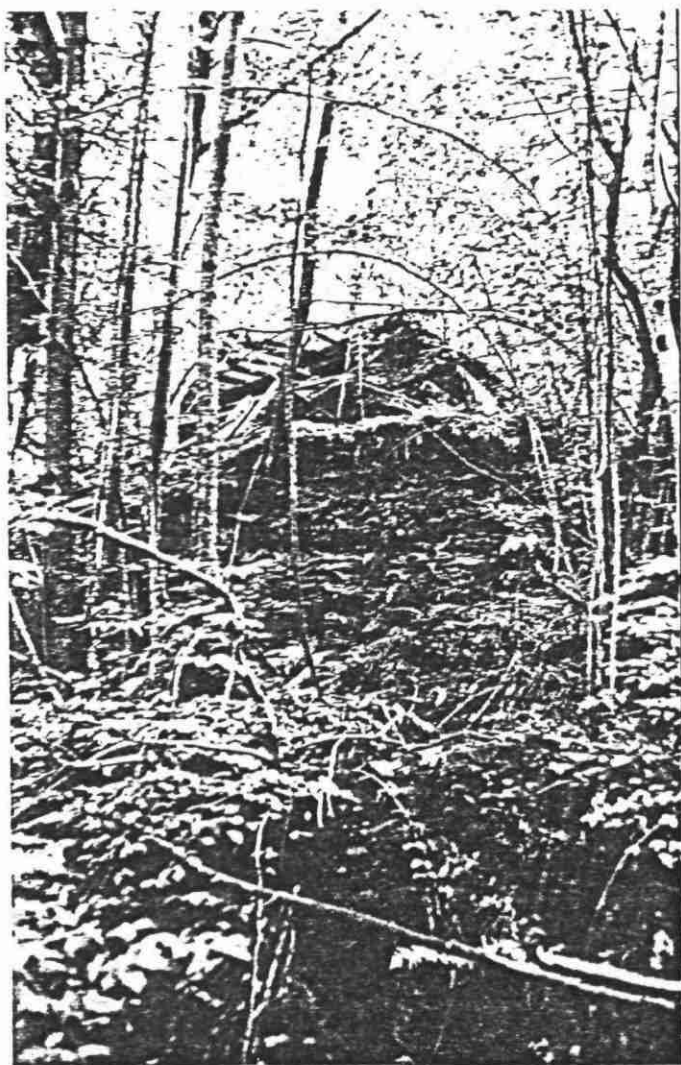
L'ancienne grange intacte, citée par J. GOGUEL dans sa note, est maintenant complètement effondrée (photo 6.2).

Photo 6.2. - Dans le même secteur que celui du cliché précédent, les mouvements du sol ont fait écrouler la grange encore intacte en 1956.

Devant le bâtiment, un décrochement du terrain marque l'emplacement d'une des fractures. Une autre est visible au premier plan.

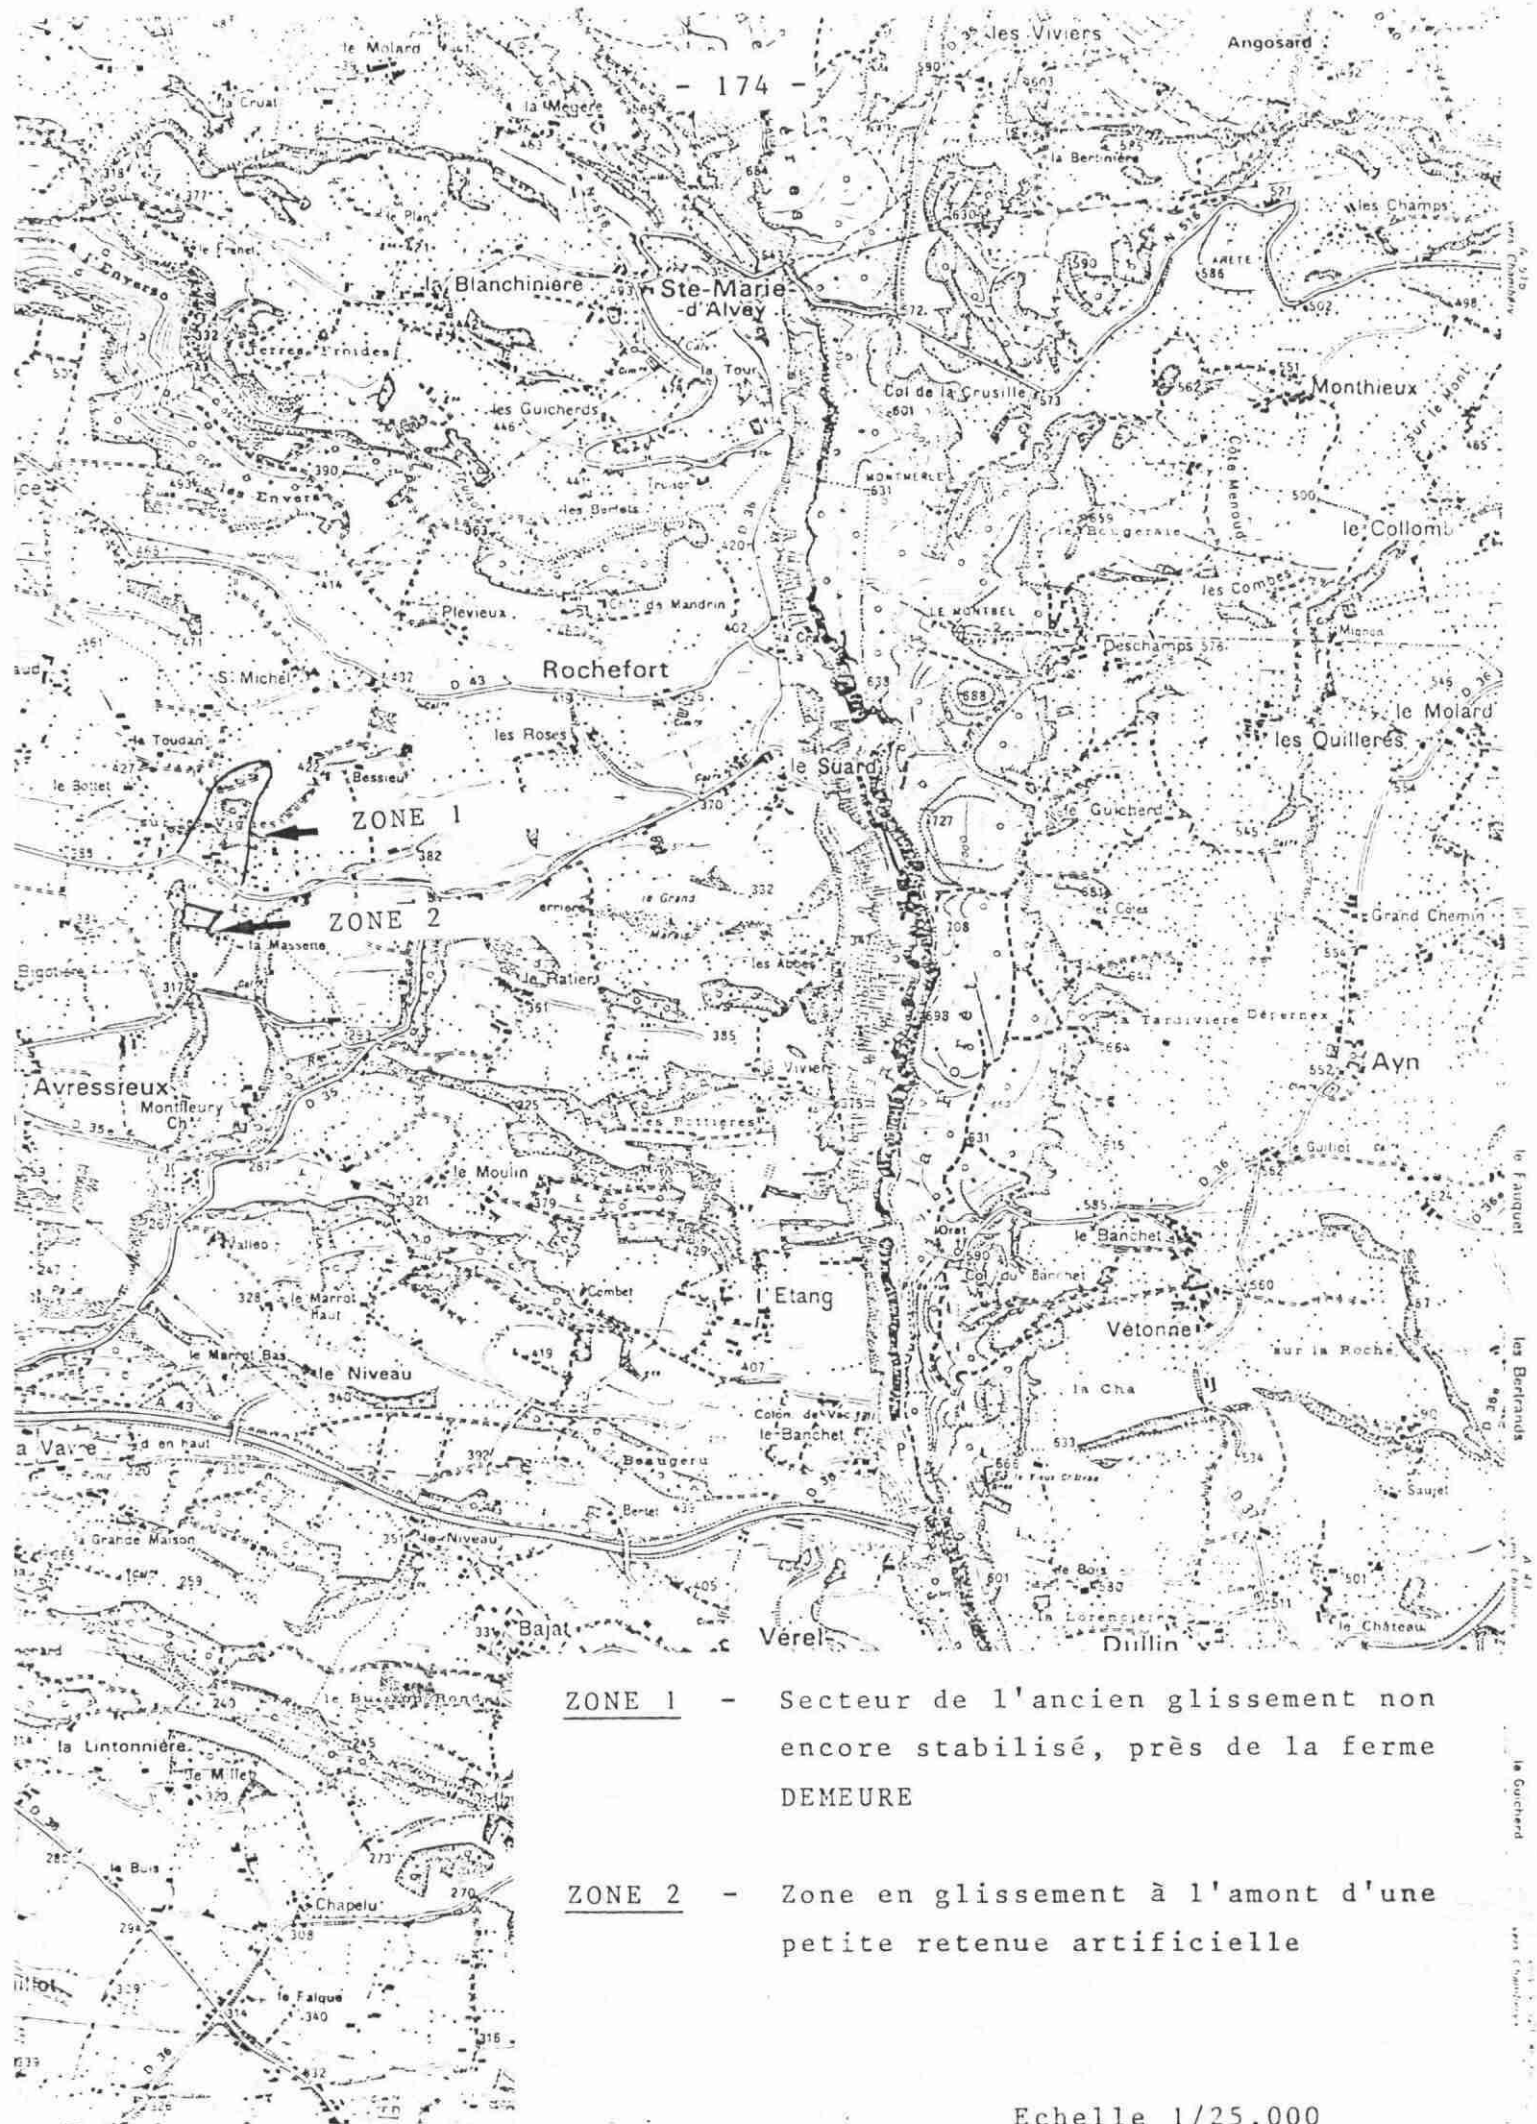
ZONE 1 - Secteur de l'ancien glissement non encore stabilisé, près de la ferme DEMEURE

ZONE 2 - Zone en glissement à l'amont d'une petite retenue artificielle
