# R.N.1 - TRINITÉ - RAVINE NUMA

## STABILITÉ DES TALUS DE DÉBLAIS

(SITUATION AU 14-05-1985)

**85 ANT 010**

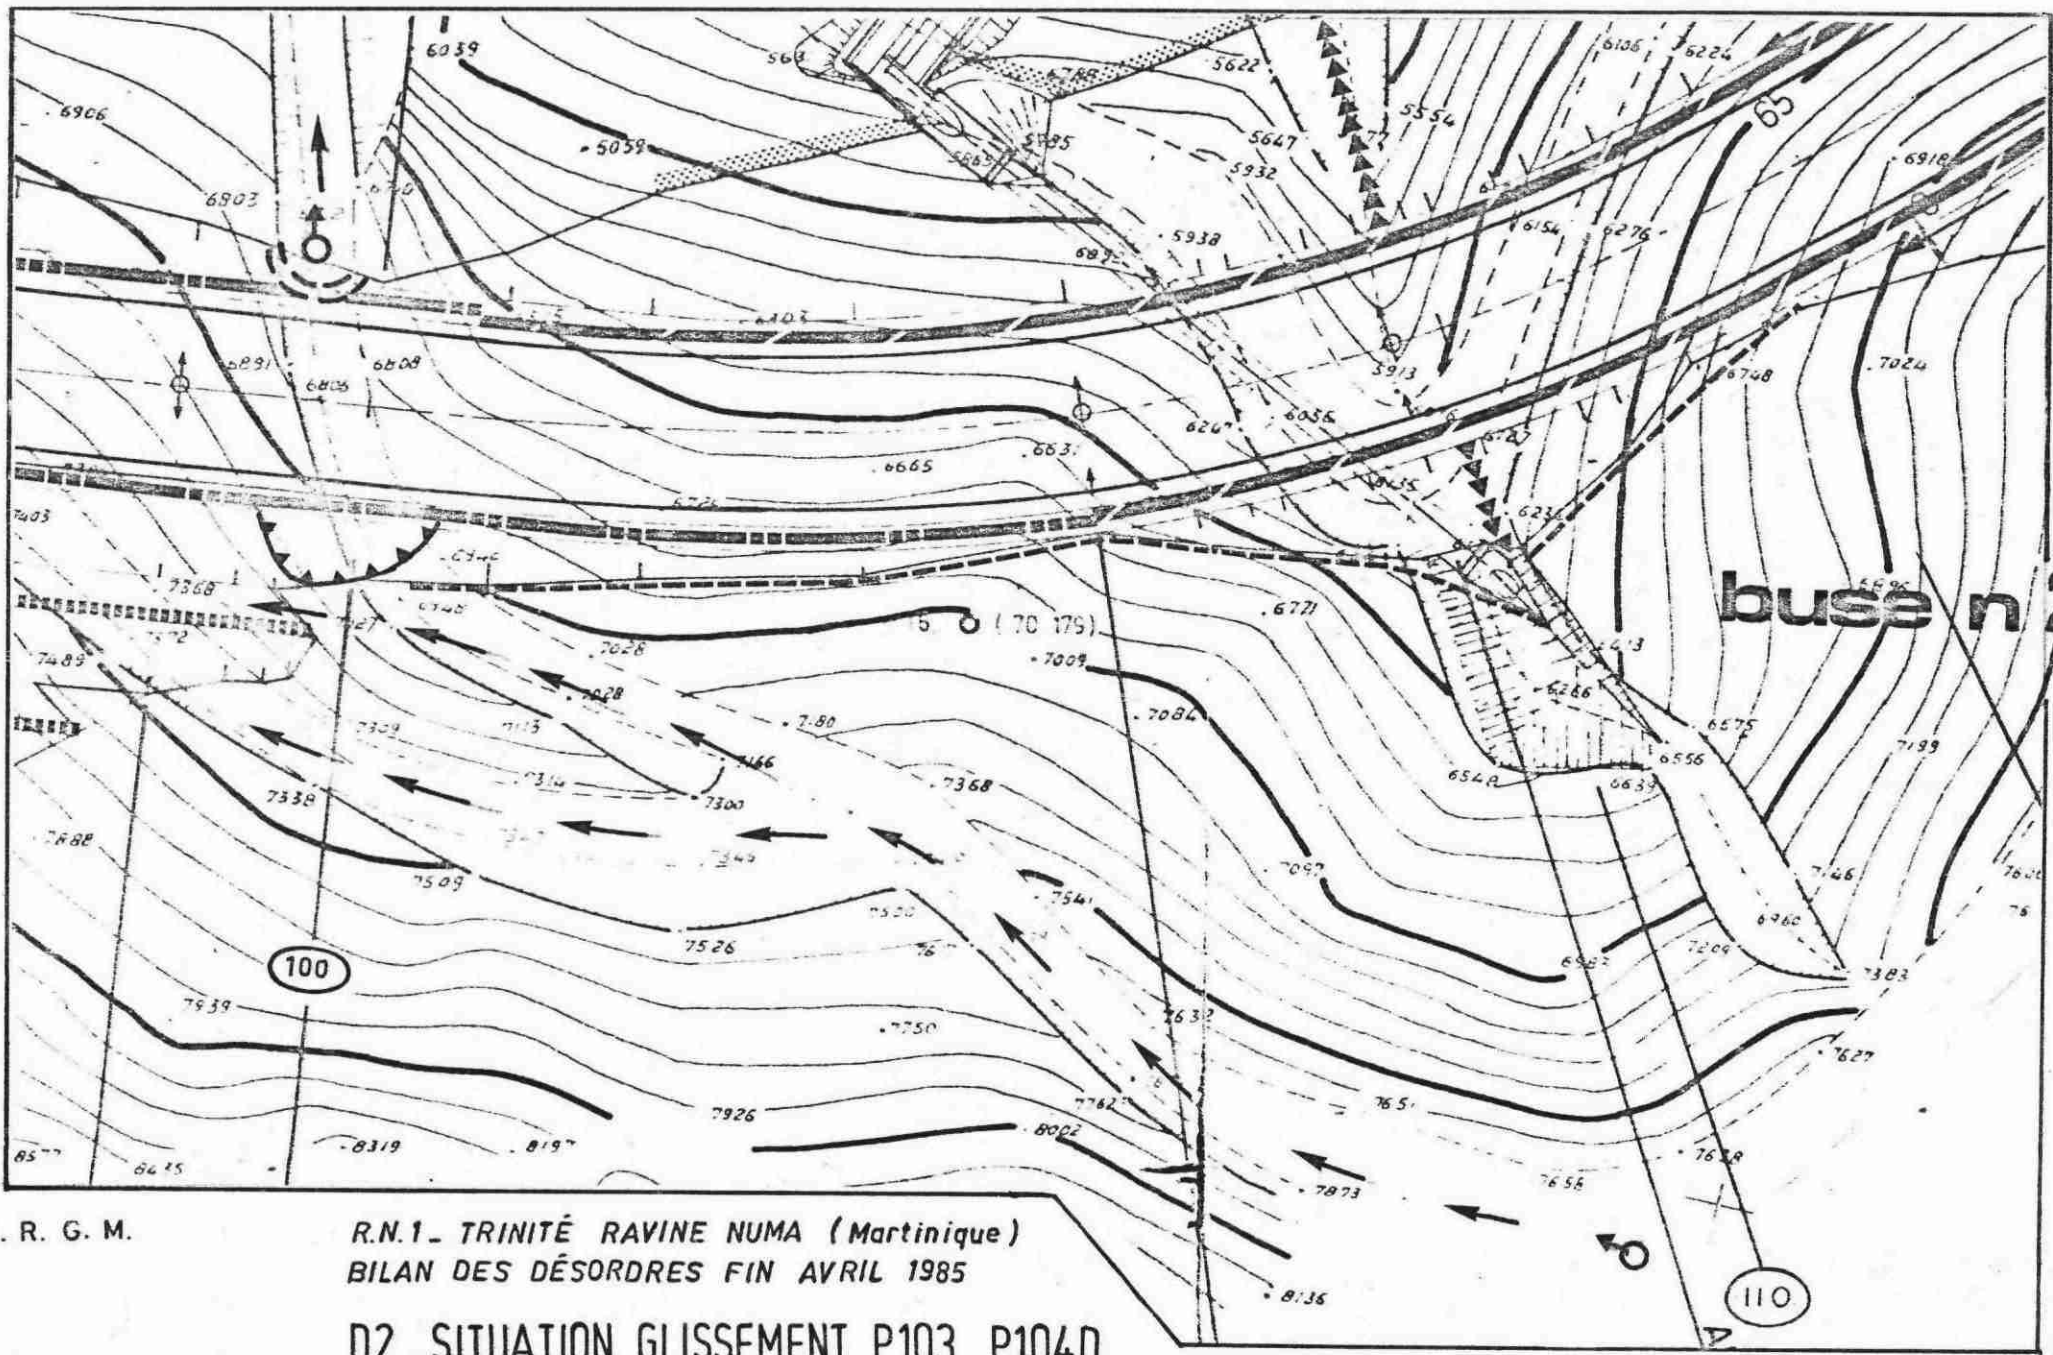
FIGURE 10

###### a) glissement P.103 - P.104 D (figures 10 et 11 - photos 9 et 10) (annexe 3)

Dans l'ensemble, ces désordres sont peu importants. Cependant, on peut fixer des ordres de priorité pour les confortements à réaliser. En premier, nous recommandons de stabiliser les désordres affectant les redans inférieurs, c'est-à-dire l'éboulement au P.142 D et l'ancien glissement au P.182 D. Ensuite, nous suggérons d'effectuer le remodelage dans les zones susceptibles de s'étendre, c'est-à-dire au P.103 D et aux P.190 D et P.187 D.

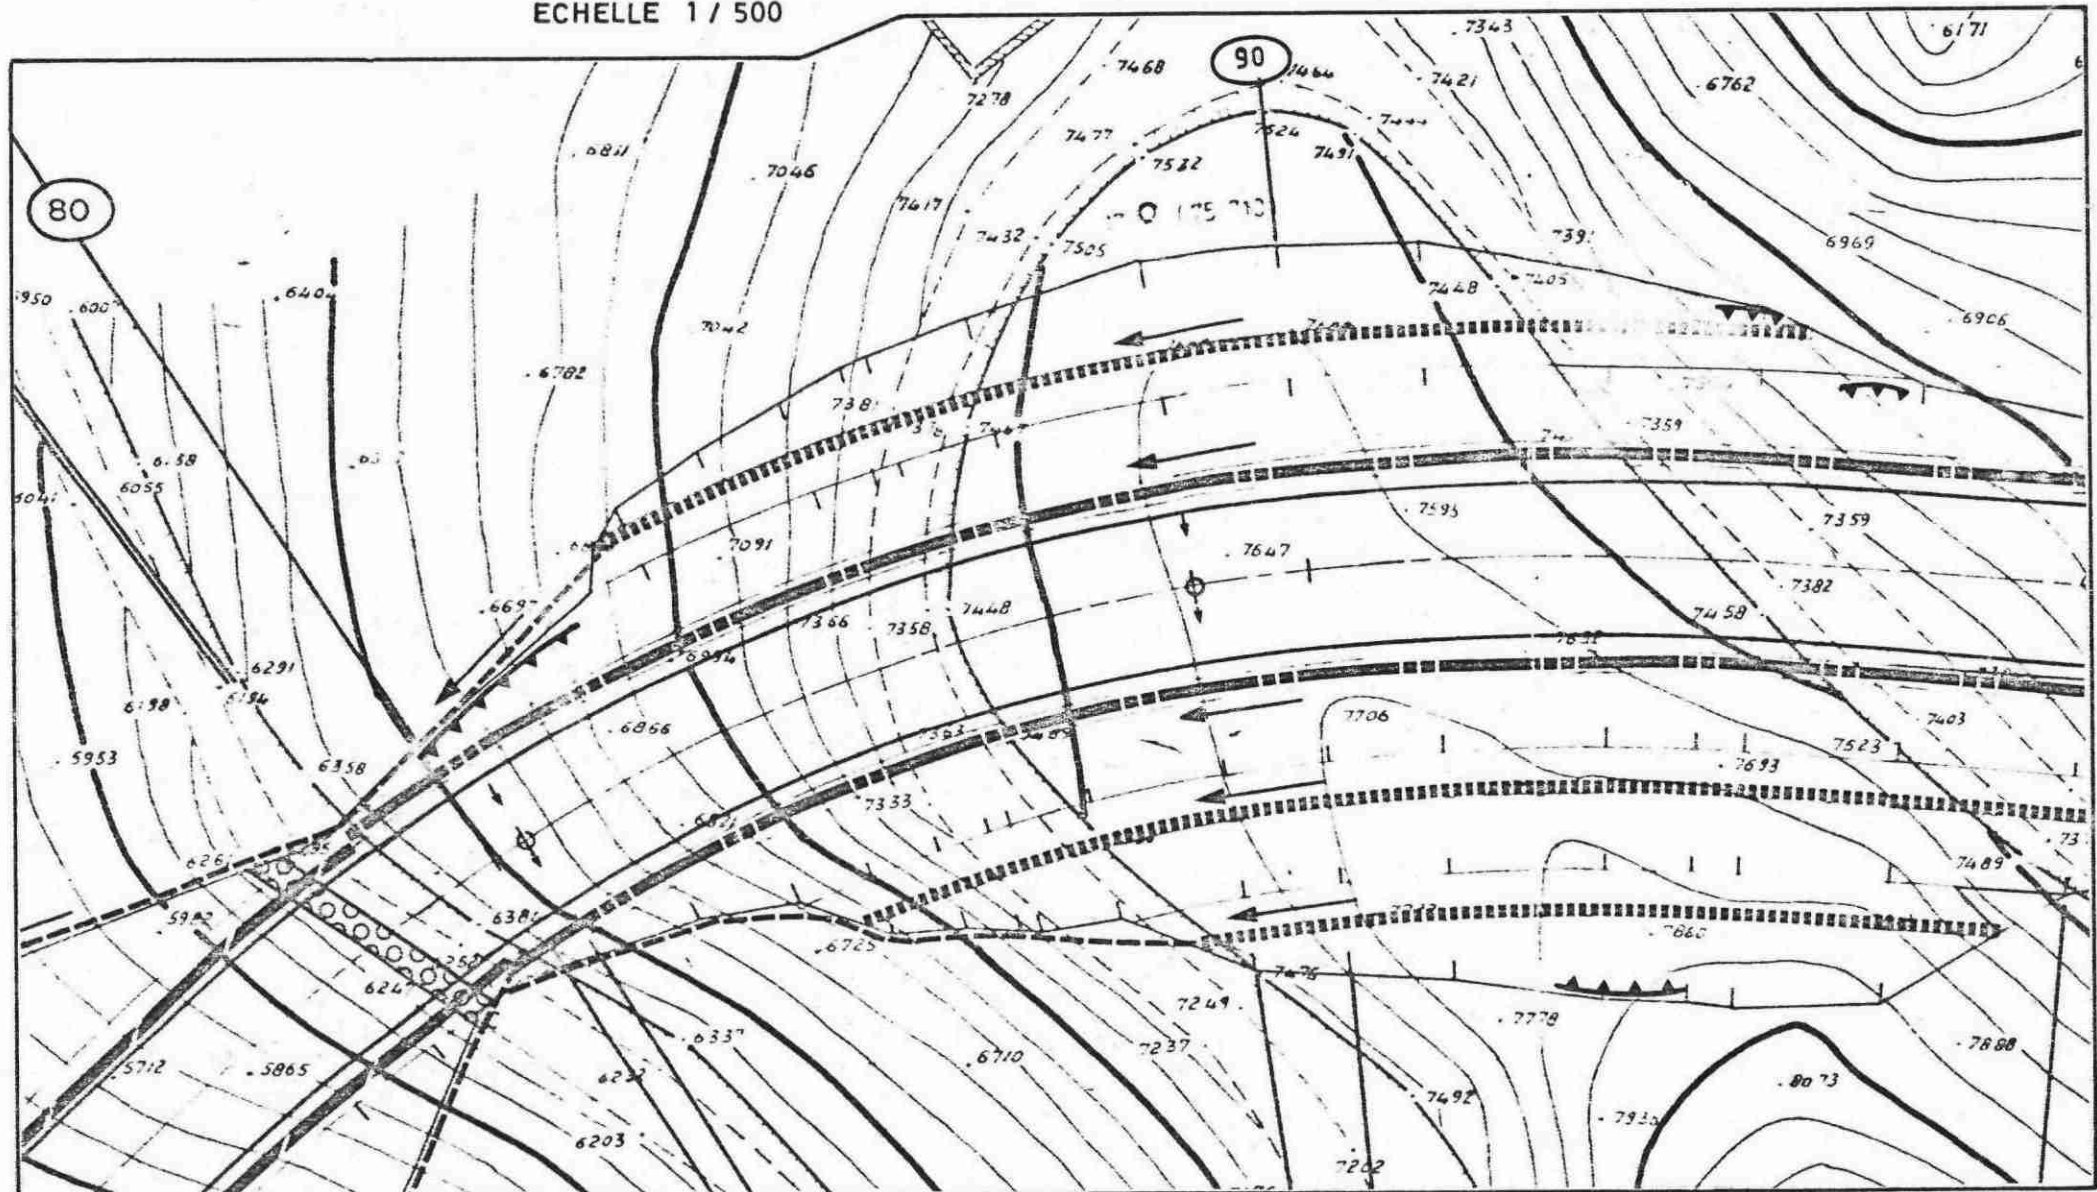
FIGURE 12

- b) petits éboulements P.81 G (1e redan) (figure 12 - photo 11)  
P.92 D (4e redan) (figure 12)  
P.94 G (2e redan) (figure 12 - photo 12)  
P.95 G (1e redan) (figures 12 et 13 - photo 12).

# PETITS ÉBOULEMENTS COTÉ GAUCHE - D2

Une solution est de remodeler les zones de désordres (extrémités de déblai).

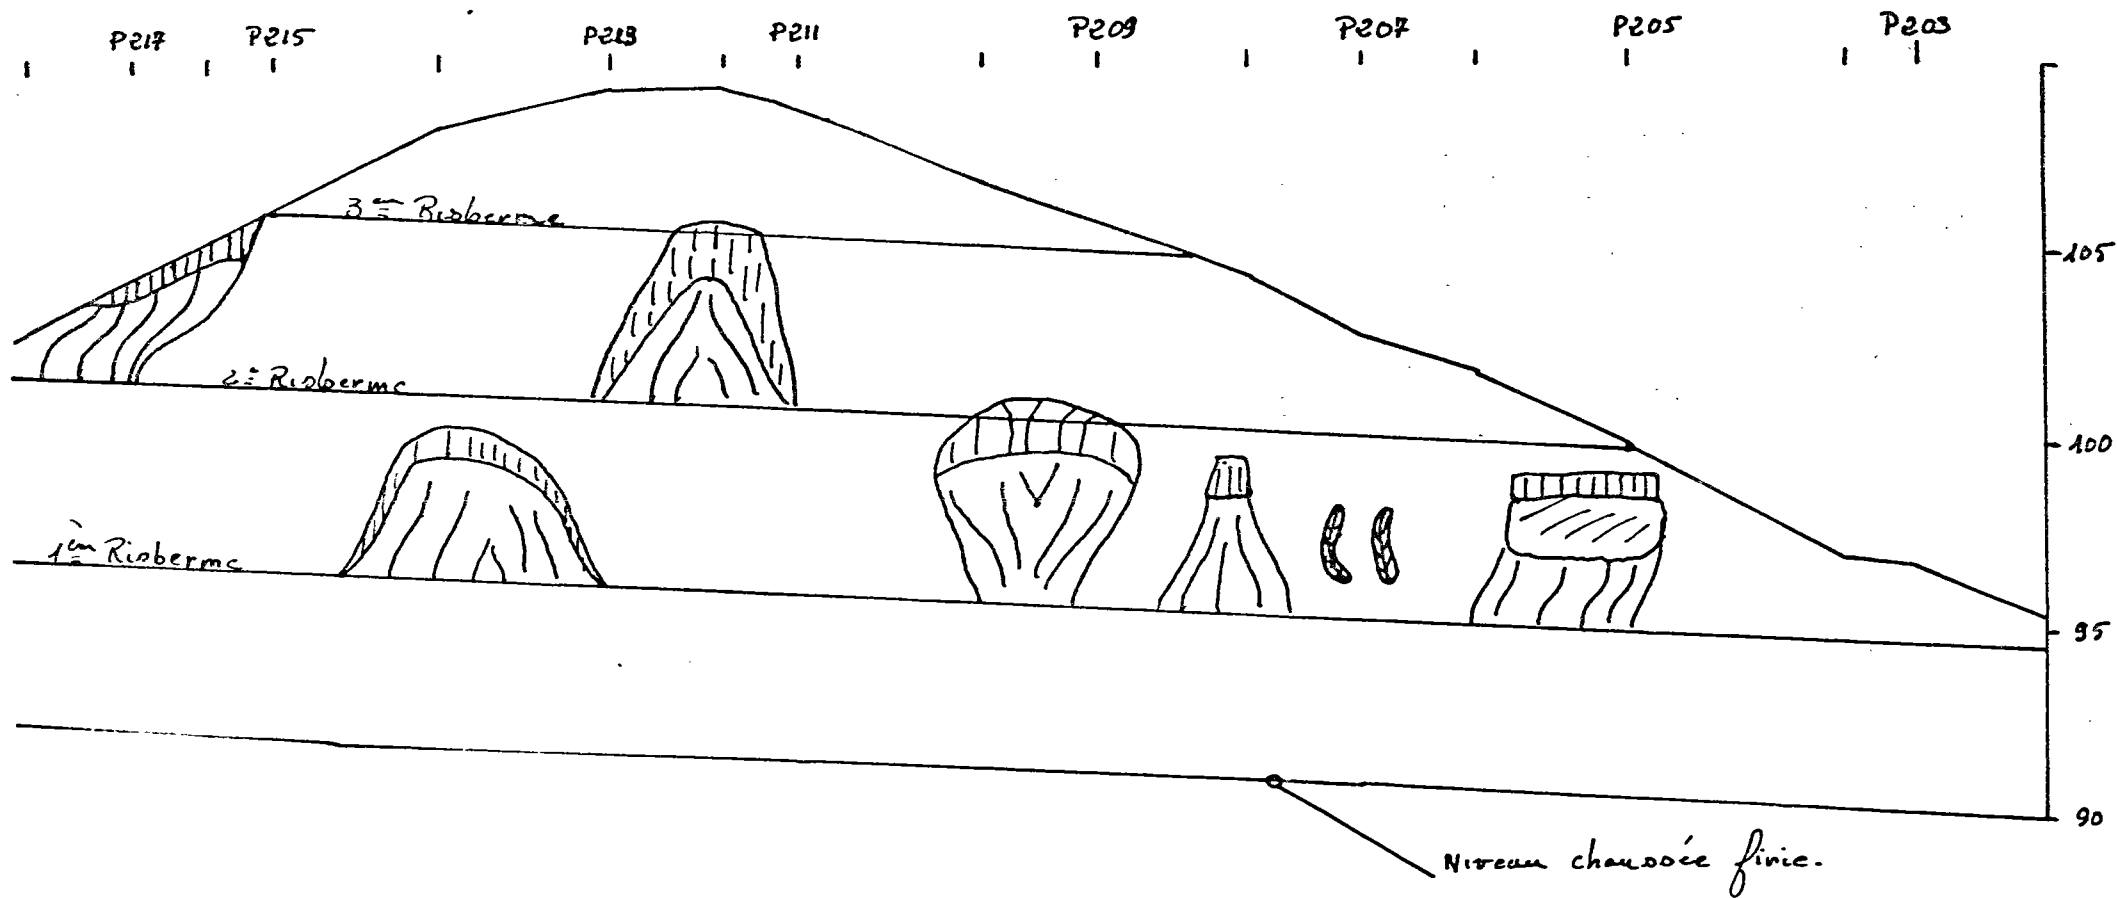
Figure 1 .

- Déblai D.4 : glissements superficiels sur les banquettes supérieures du déblai amont de la route, voir figures 1 et 2, et les comptes-rendus de chantier correspondant.
- Déblai D.3 Bis : glissement plus important, toujours sur le déblai amont de la route, extrait du rapport du mois d'Août en Annexe.

Glissements localisés du déblai D4, côté droit.

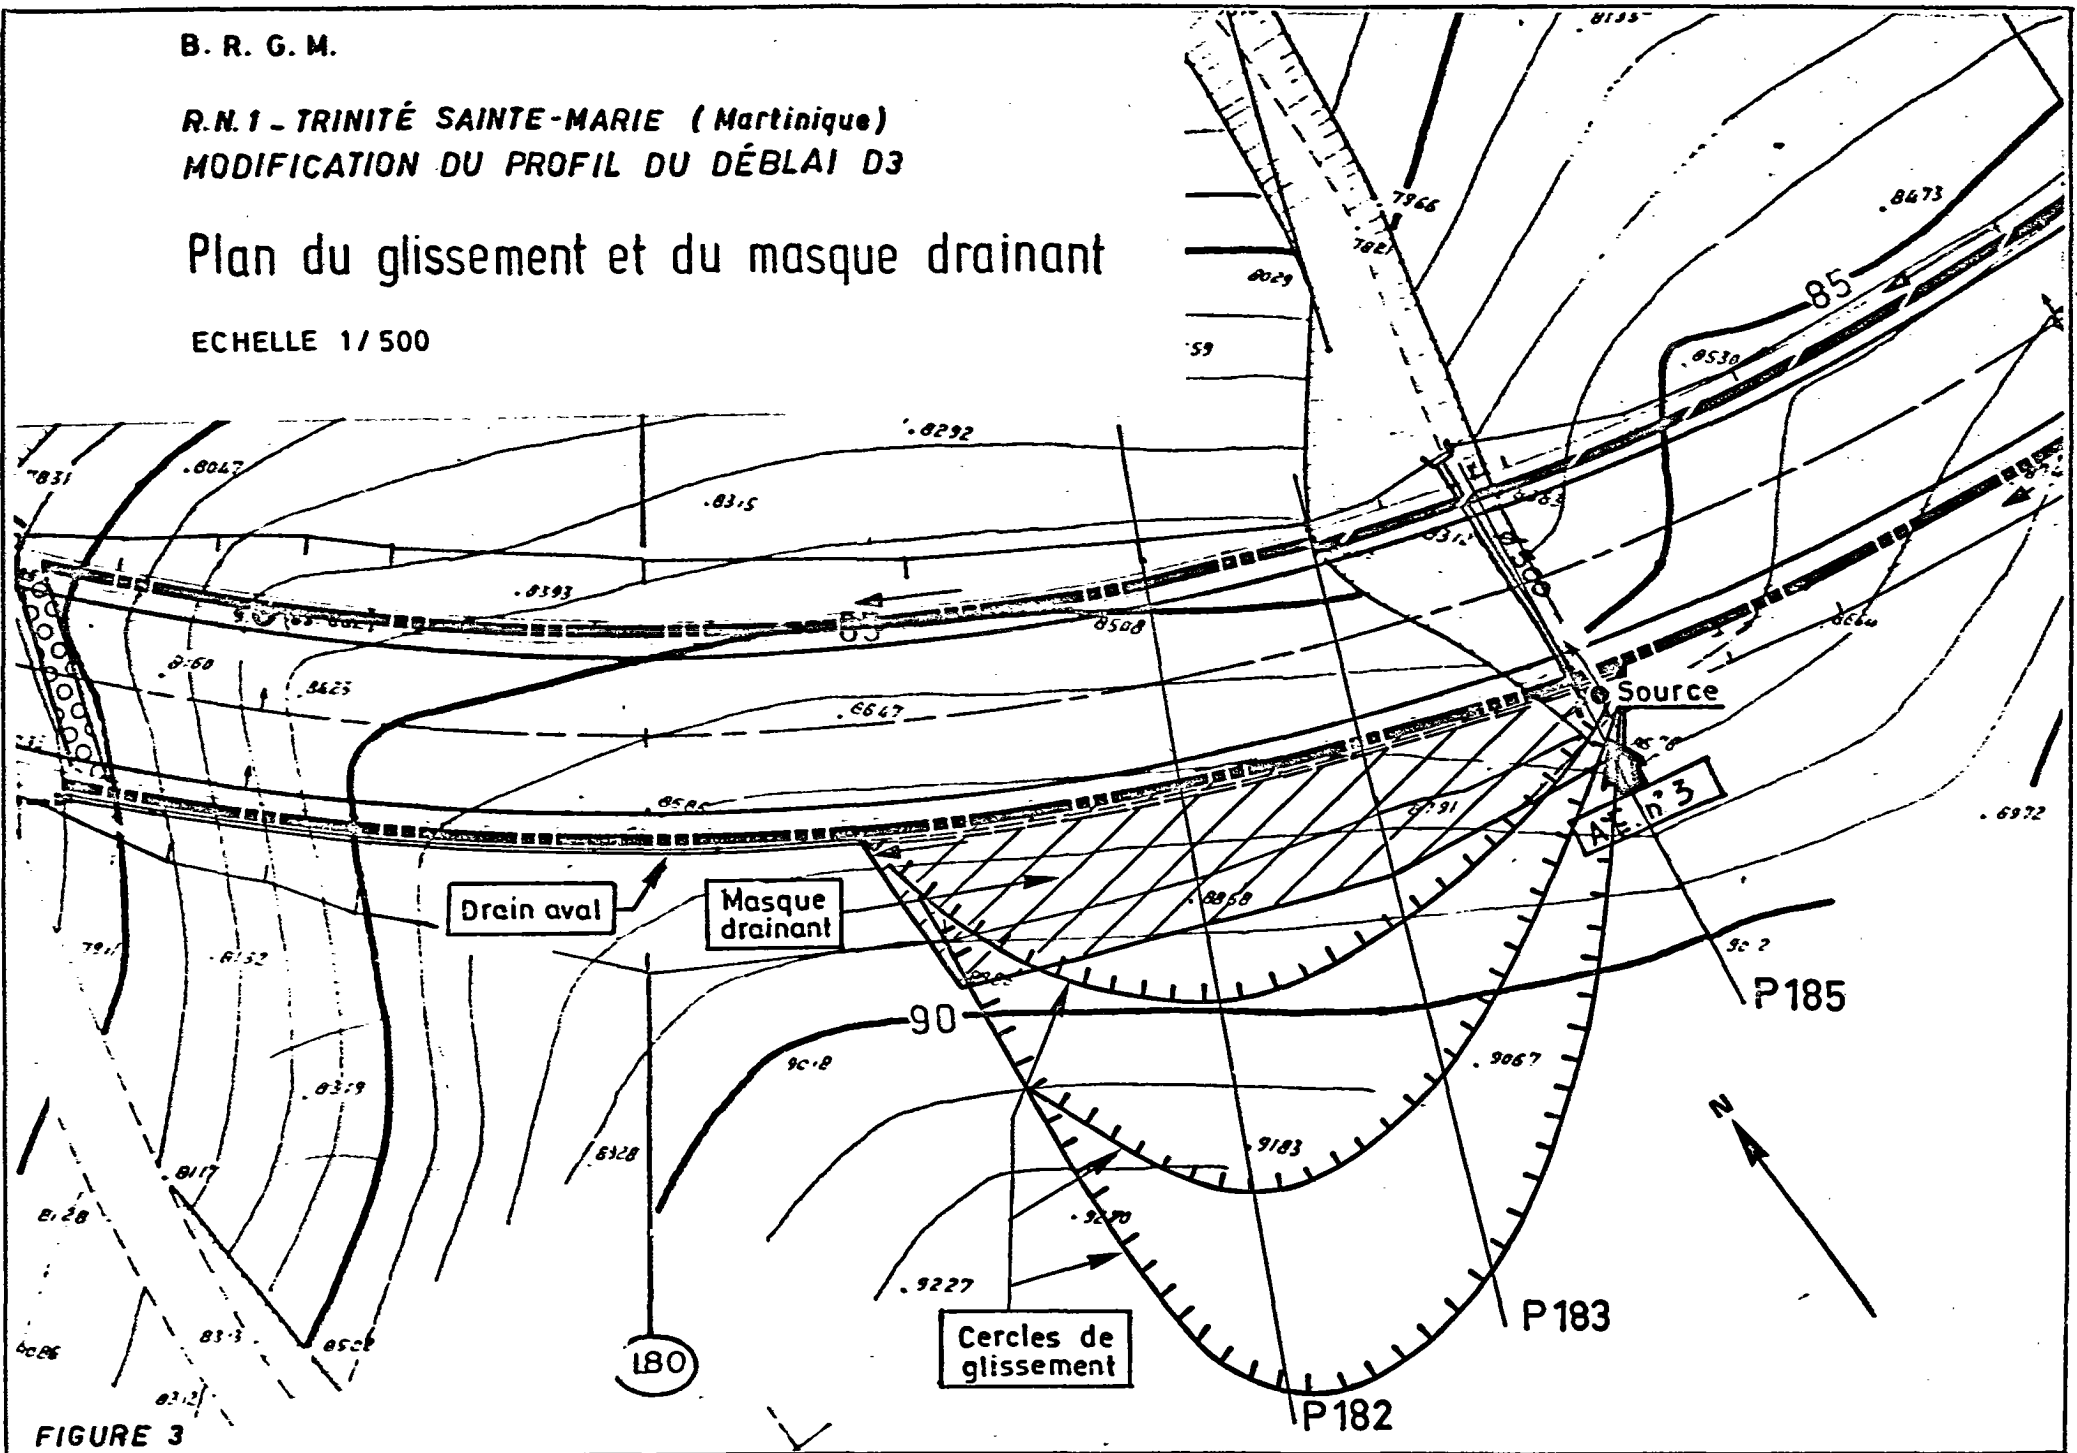
FIGURE 3

Plan du glissement et du masque drainant

Les figures 4 et 5 représentent le nouveau masque préconisé, pour les profils caractéristiques : P.182-P.183-P.185.

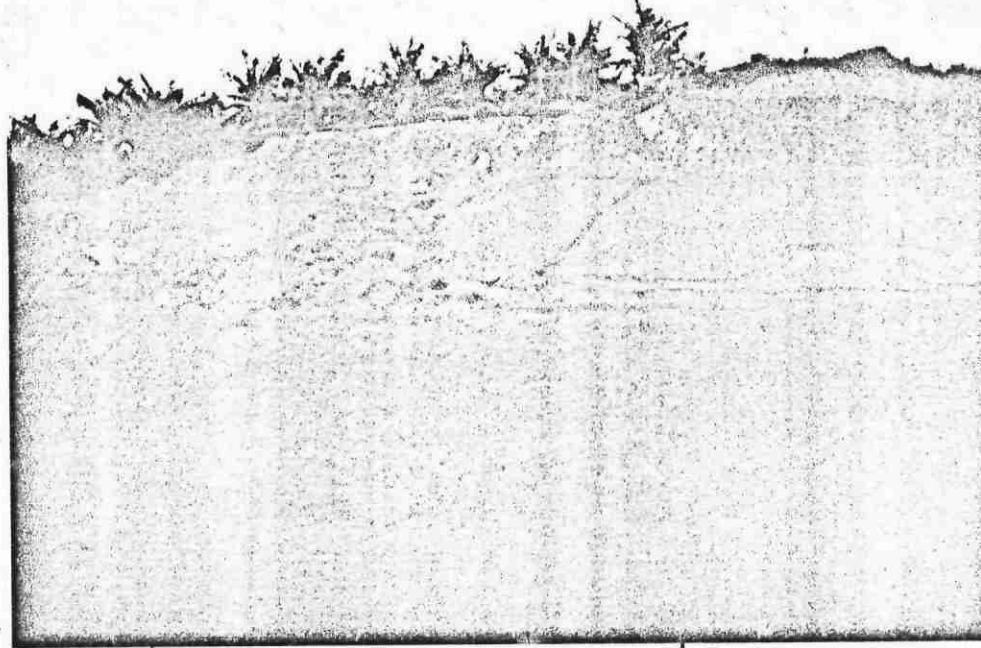
Glosements d'iblai D4

14 Novembre 1984.

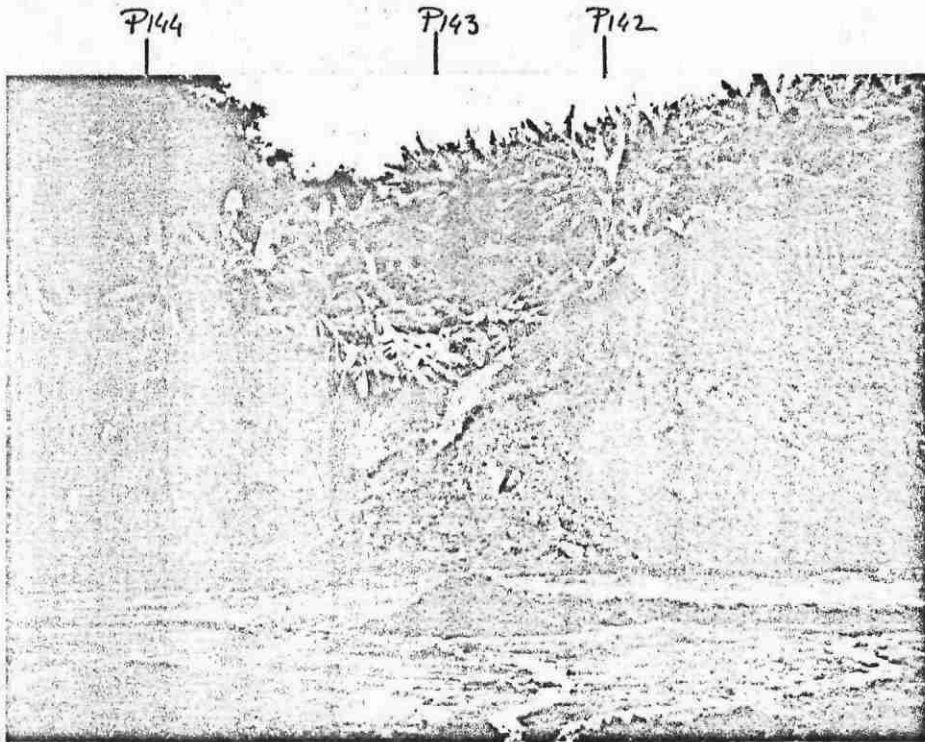
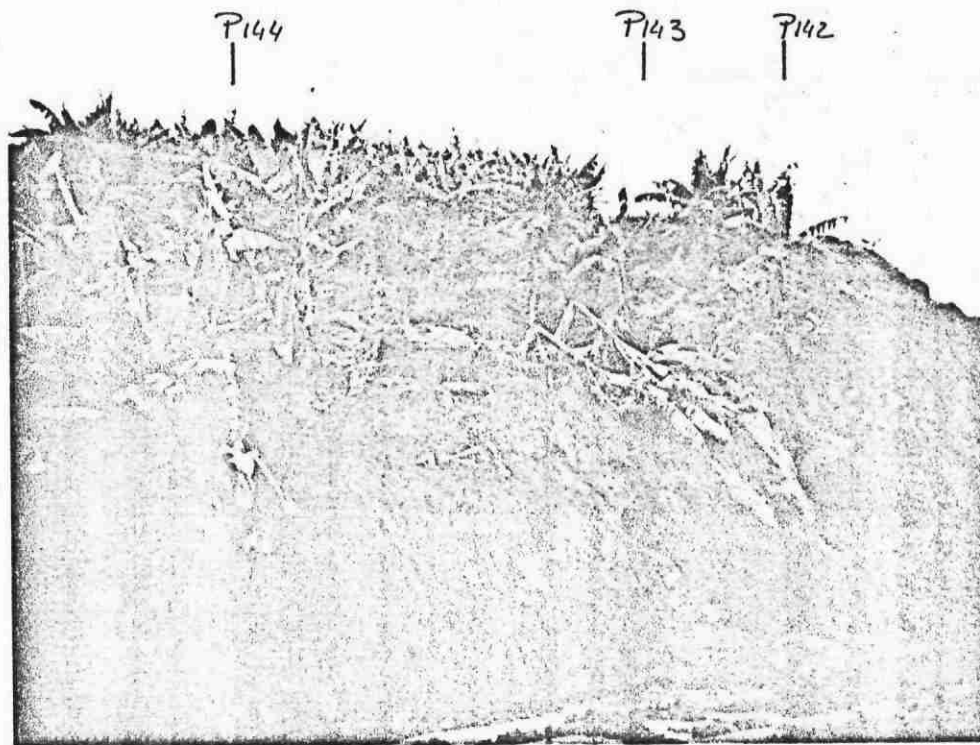
Glissement d'éblai D3

14 Novembre 1984.

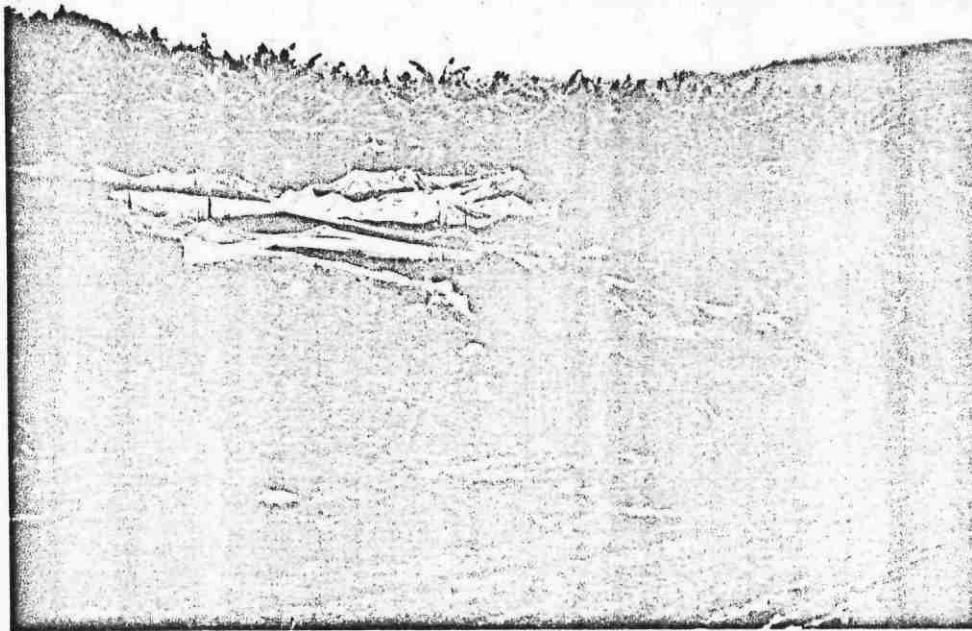
Glissement du Ds bis

au 14 Novembre 1984

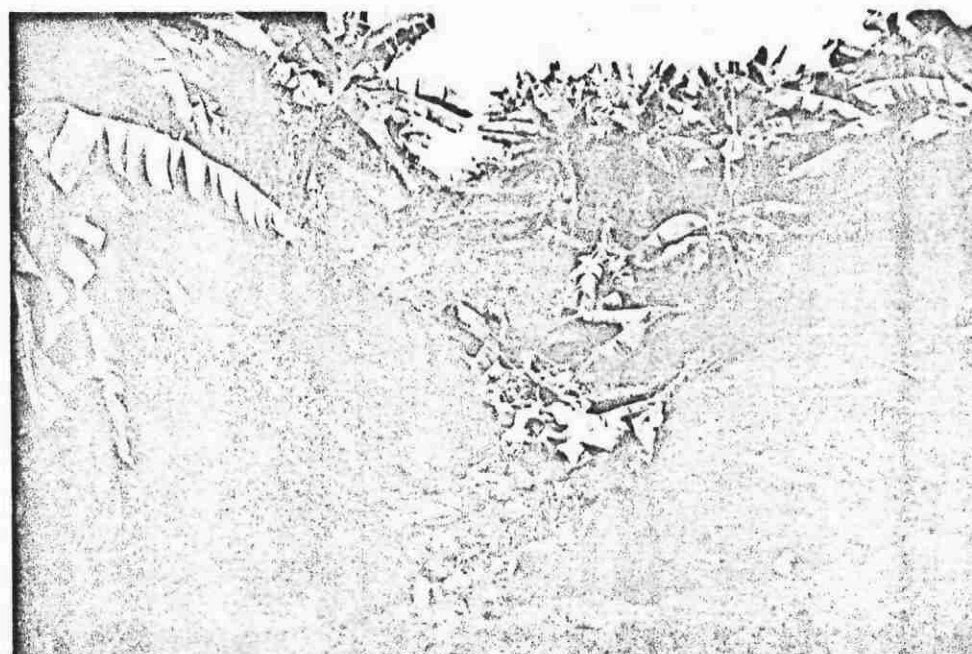
Trace en amont du Ds bis

14 Novembre 1984

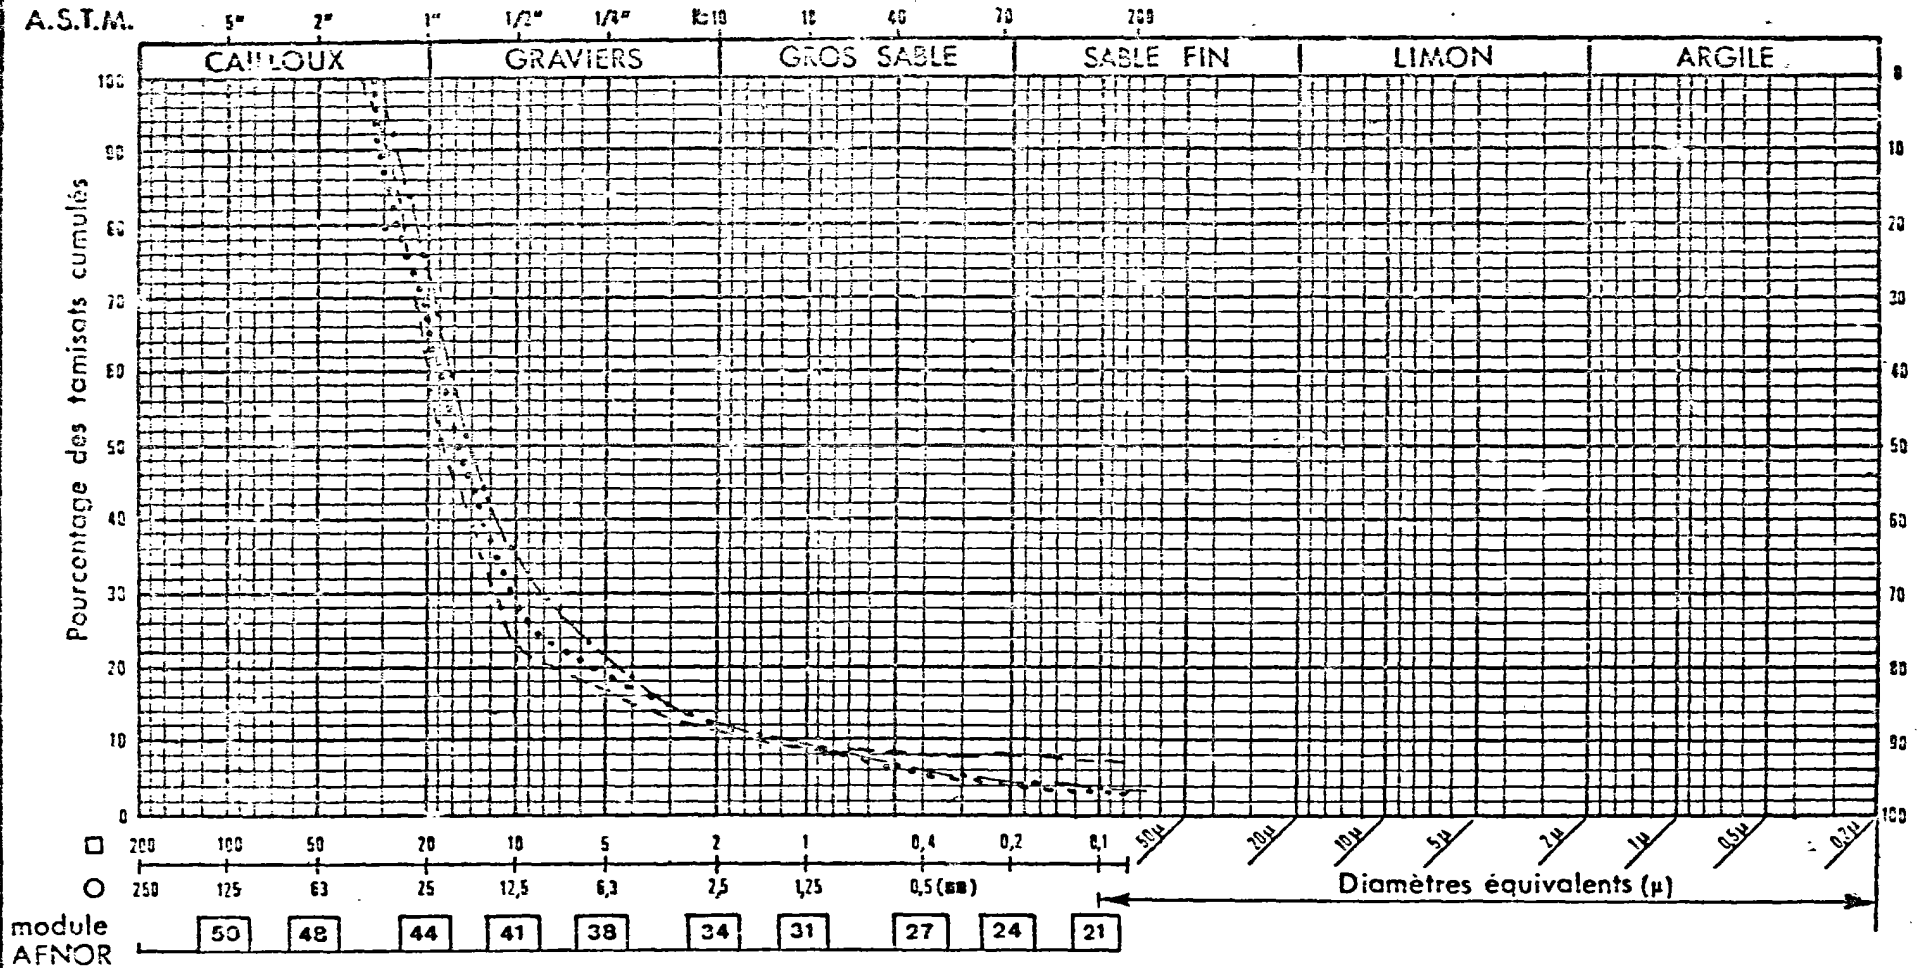
FIGURE 2

ANALYSE GRANULOMÉTRIQUE
