LES RISQUES D'ÉBOULEMENTS ET DE CHUTES DE PIERRES ET DE BLOCS  
SUR LA ROUTE LITTORALE N1,  
ENTRE SAINT-PAUL ET SAINT-GILLES (ILE DE LA REUNION)

par  
Michel HUMBERT

86 REU 158 GEG

NOVEMBRE 1986

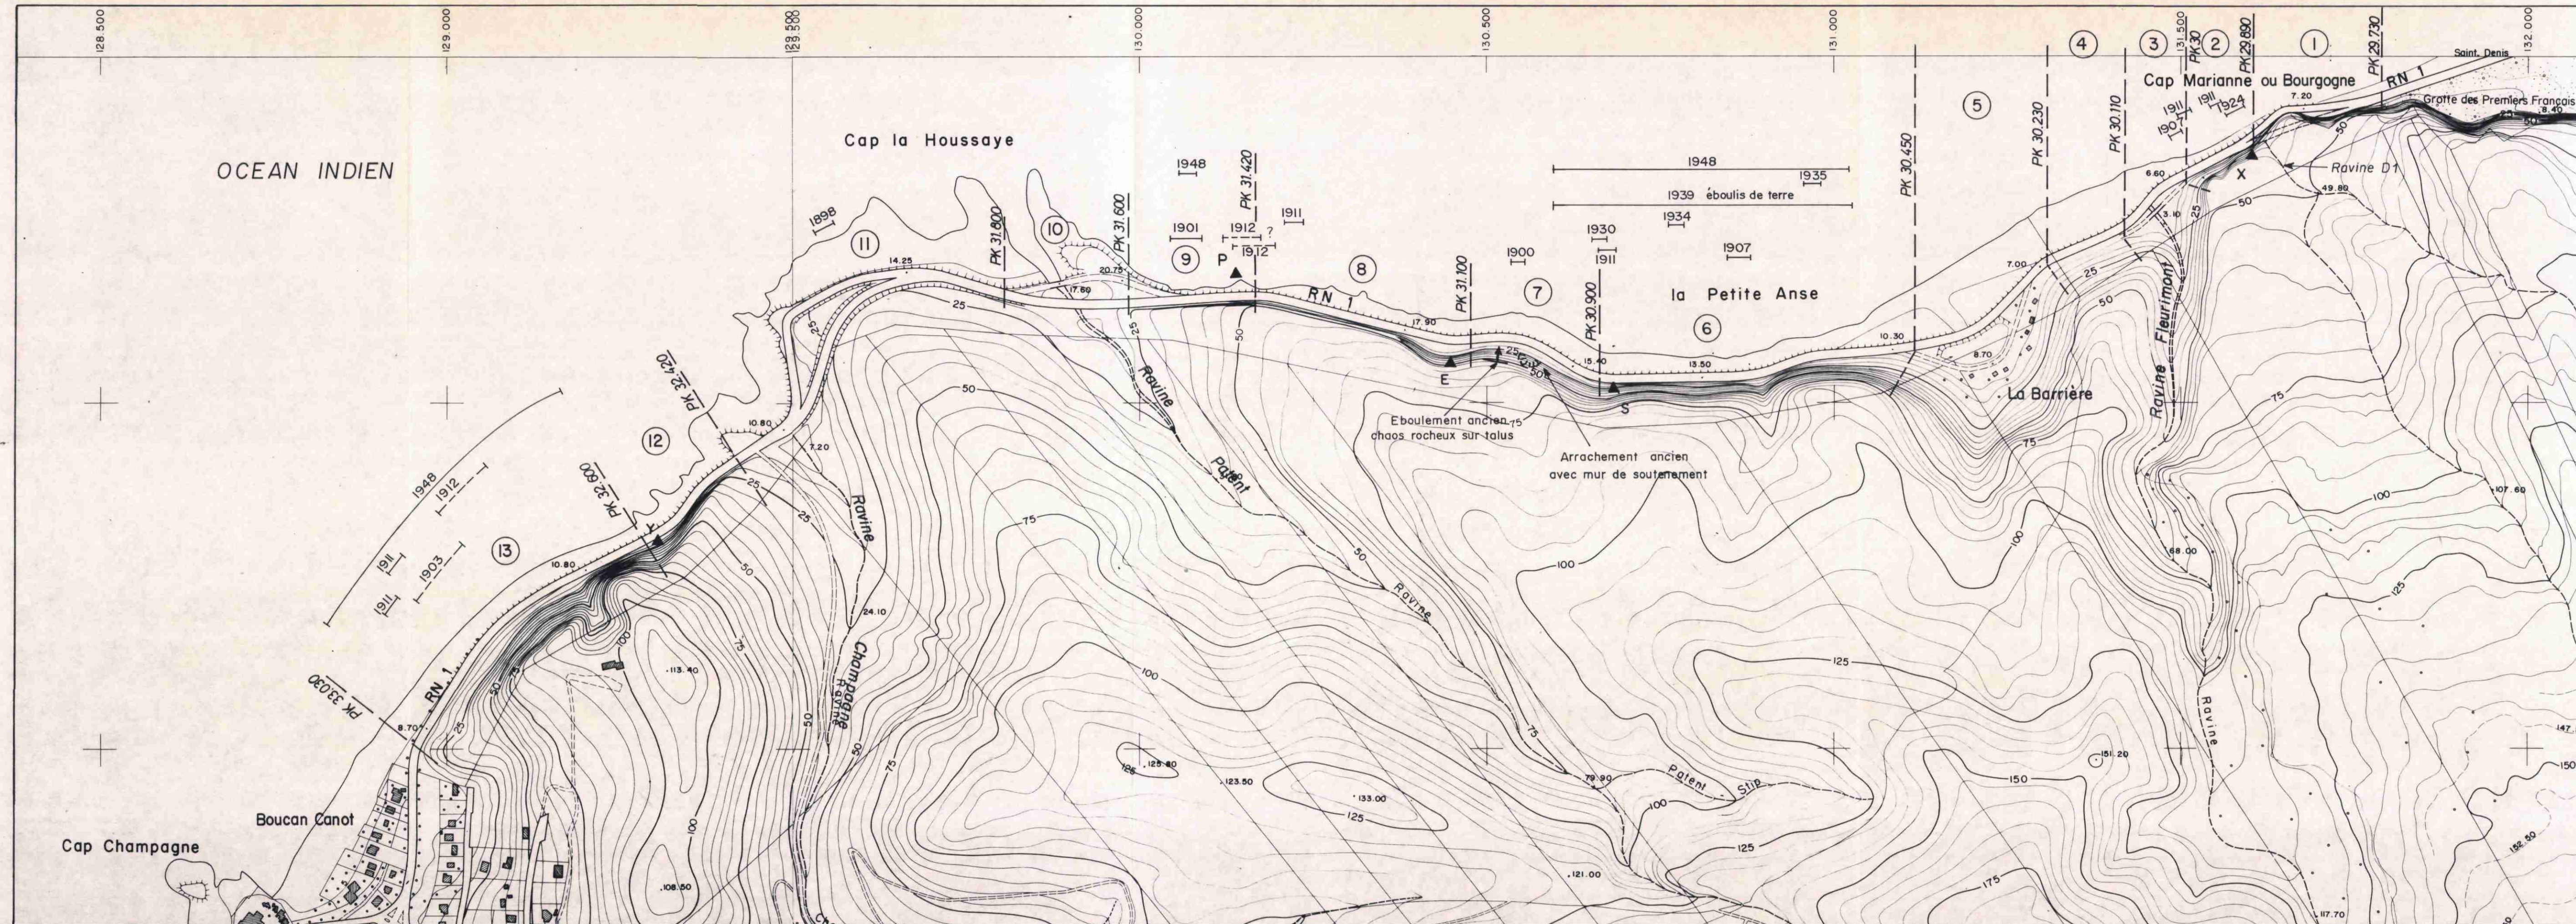
# Carte de situation du zonage de la route du Cap La Houssaye (Ile de la Réunion)

- ② Numérotation des zones et des fiches
- 1912 Localisation approximative des désordres CFR
- ▲ Y Points particuliers décrits dans les fiches
