PLAN D'EXPOSITION AUX RISQUES (P.E.R.)
DE LA COMMUNE DE ROCHECORBON
(INDRE-ET-LOIRE)

RAPPORT TECHNIQUE

86 SGN 025 CEN

Février 1986

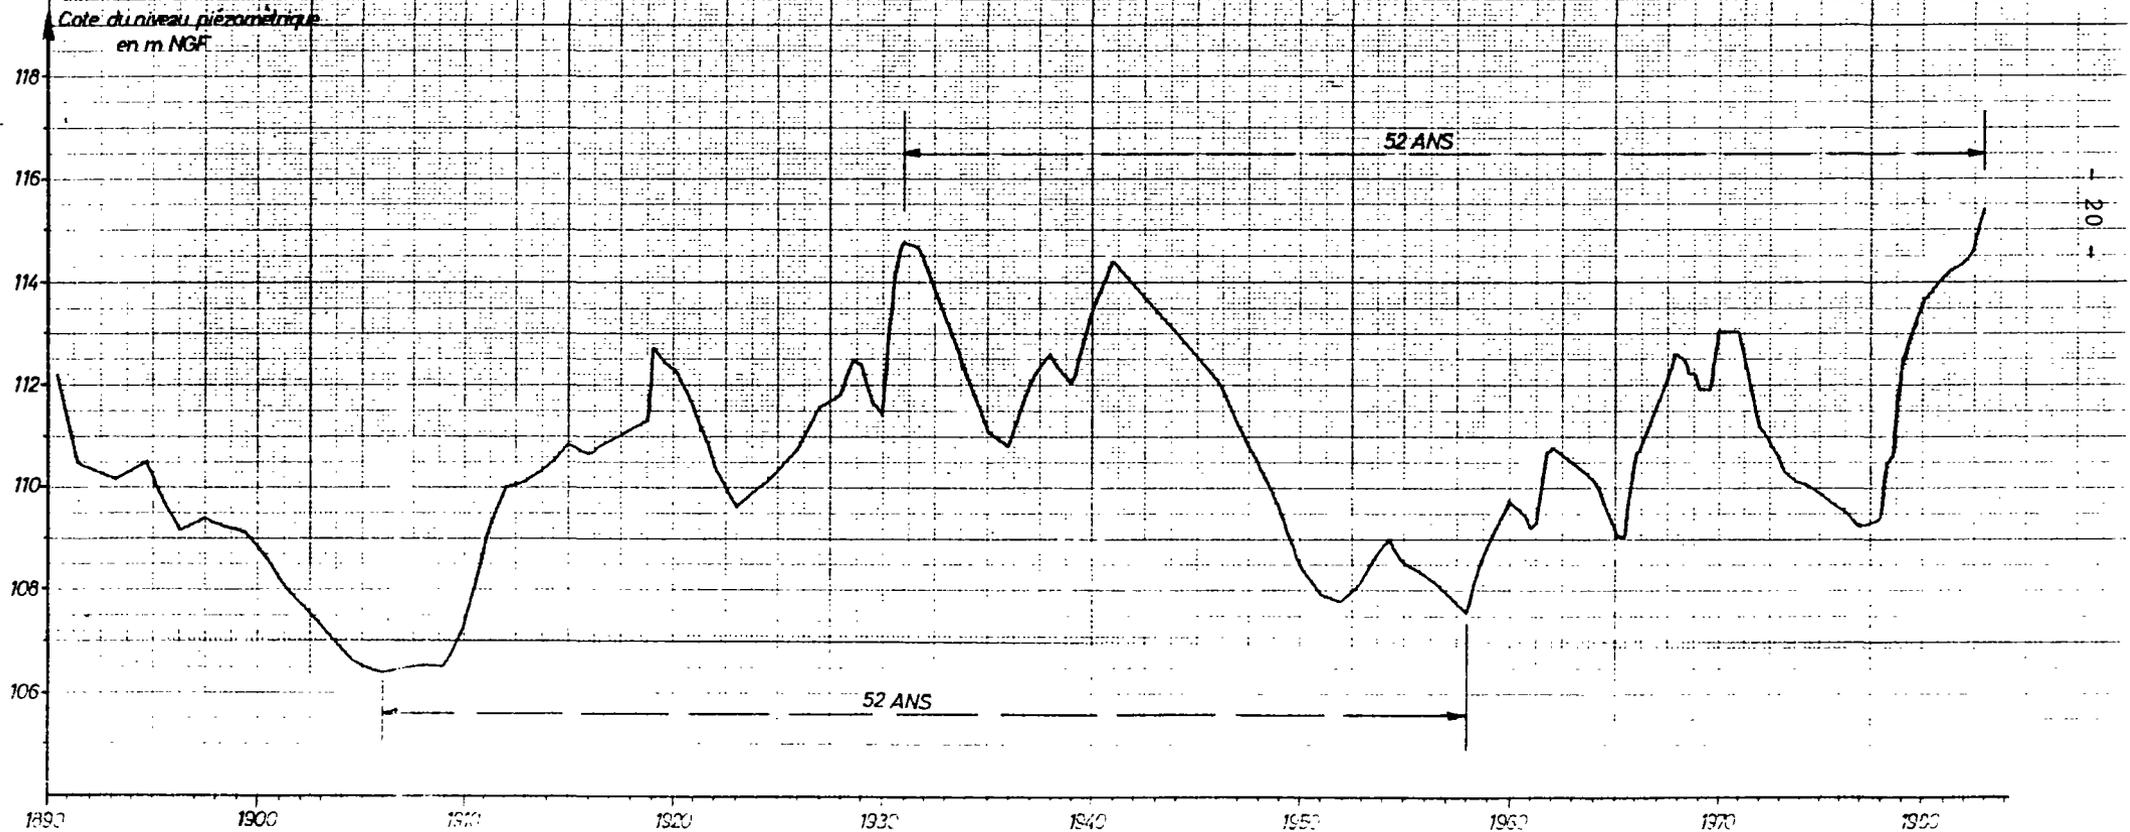
SUCRERIE

Le niveau de la nappe du tuffeau est considérablement remonté depuis 1977 à la suite d'une série d'années très humides. Elle s'écoule donc maintenant vers la Loire à un niveau plus élevé que pendant les années antérieures à 1977. C'est pourquoi, les caves en question servent aujourd'hui d'exutoire à cette nappe. Des rigoles pour l'écoulement de l'eau existaient d'ailleurs dans certaines de ces caves, ce qui indique qu'on a connu de tels écoulements d'eau par le passé.

Nappe du calcaire de Beauce
Profondeur iouvrage 37,10m
Cote du repère piézométrique + 134,50
Cote du sol + 134,50
