Dépot de résidus d'hydrocarbures de Velaux (Bouches du Rhône)

Appréciation des risques possibles de contamination
des eaux souterraines et superficielles

Mai 1986
86 SGN 272 PAC

SHELL FRANCAISE
RAFFINERIE DE BERRE
BP 42 - 13131 BERRE L'ETANG CEDEX

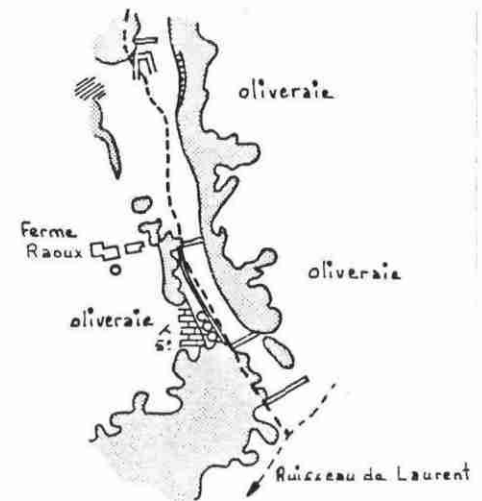
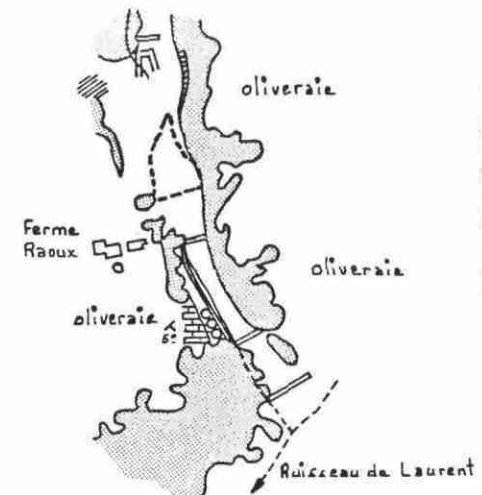
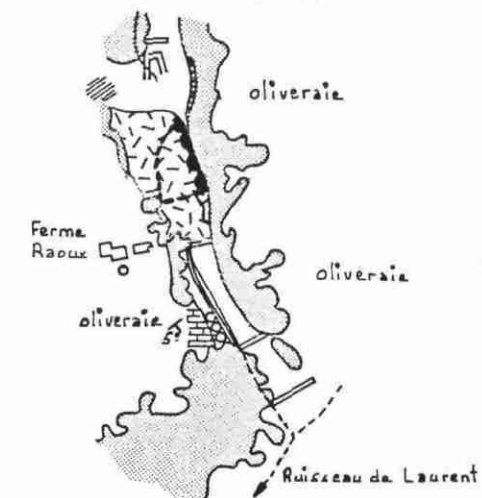
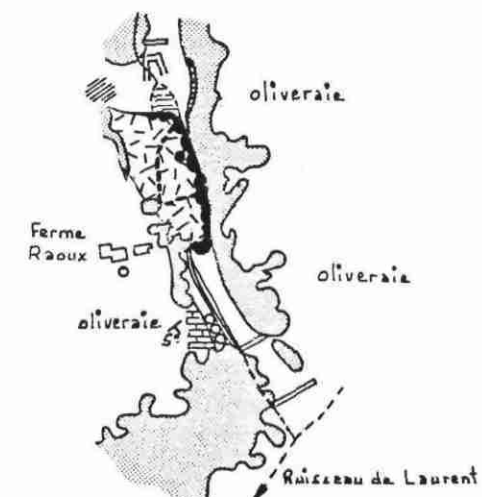
- Ravinement du front du remblai;
- Remblai végétalisé naturellement;
- Résurgences au front du remblai en amont de la levée de terre, et débordement de la coulée au-dessus de la levée de terre après rupture du recouvrement initial.
Les flèches indiquent le fluage des hydrocarbures vers les points de sortie.

- Remblai
- Partie du dépôt initial non recouverte par le remblai

- Langue de bitume
- Eau stagnante
- Résurgence
