BRGM

APERCU DE L'ETAT ET DE L'ENVIRONNEMENT  
DES CAPTAGES DE LA VILLE DE BAYONNE (64)  
DANS LE MASSIF DE L'URSUYA  
ET DU CAPTAGE D'ITXASSOU (LAXIA)

D. CHIGOT

86 SGN 687 AQI

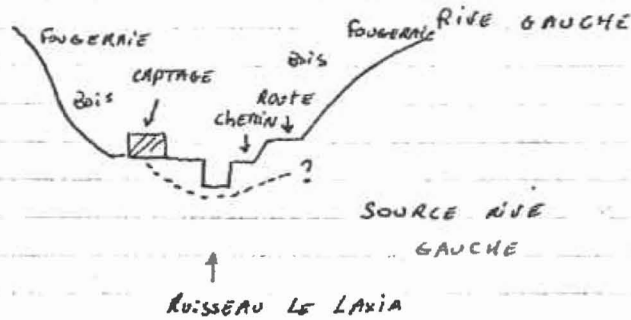
## Coupe schématique de la vallée

Le captage du Laxia présente une protection immédiate suffisante ; On veillera toutefois, à éviter les infiltrations d'eau de pluie par le toit et la conduite intérieure, destinée à les évacuer .
