*Mine de lignite de Grand-Denis
Commune de Flangebouche (Doubs)*

*Visite de la galerie du site A1
accessible depuis la colonie " Gai Soleil "*

février 2000
BRGM/RP-50048-FR

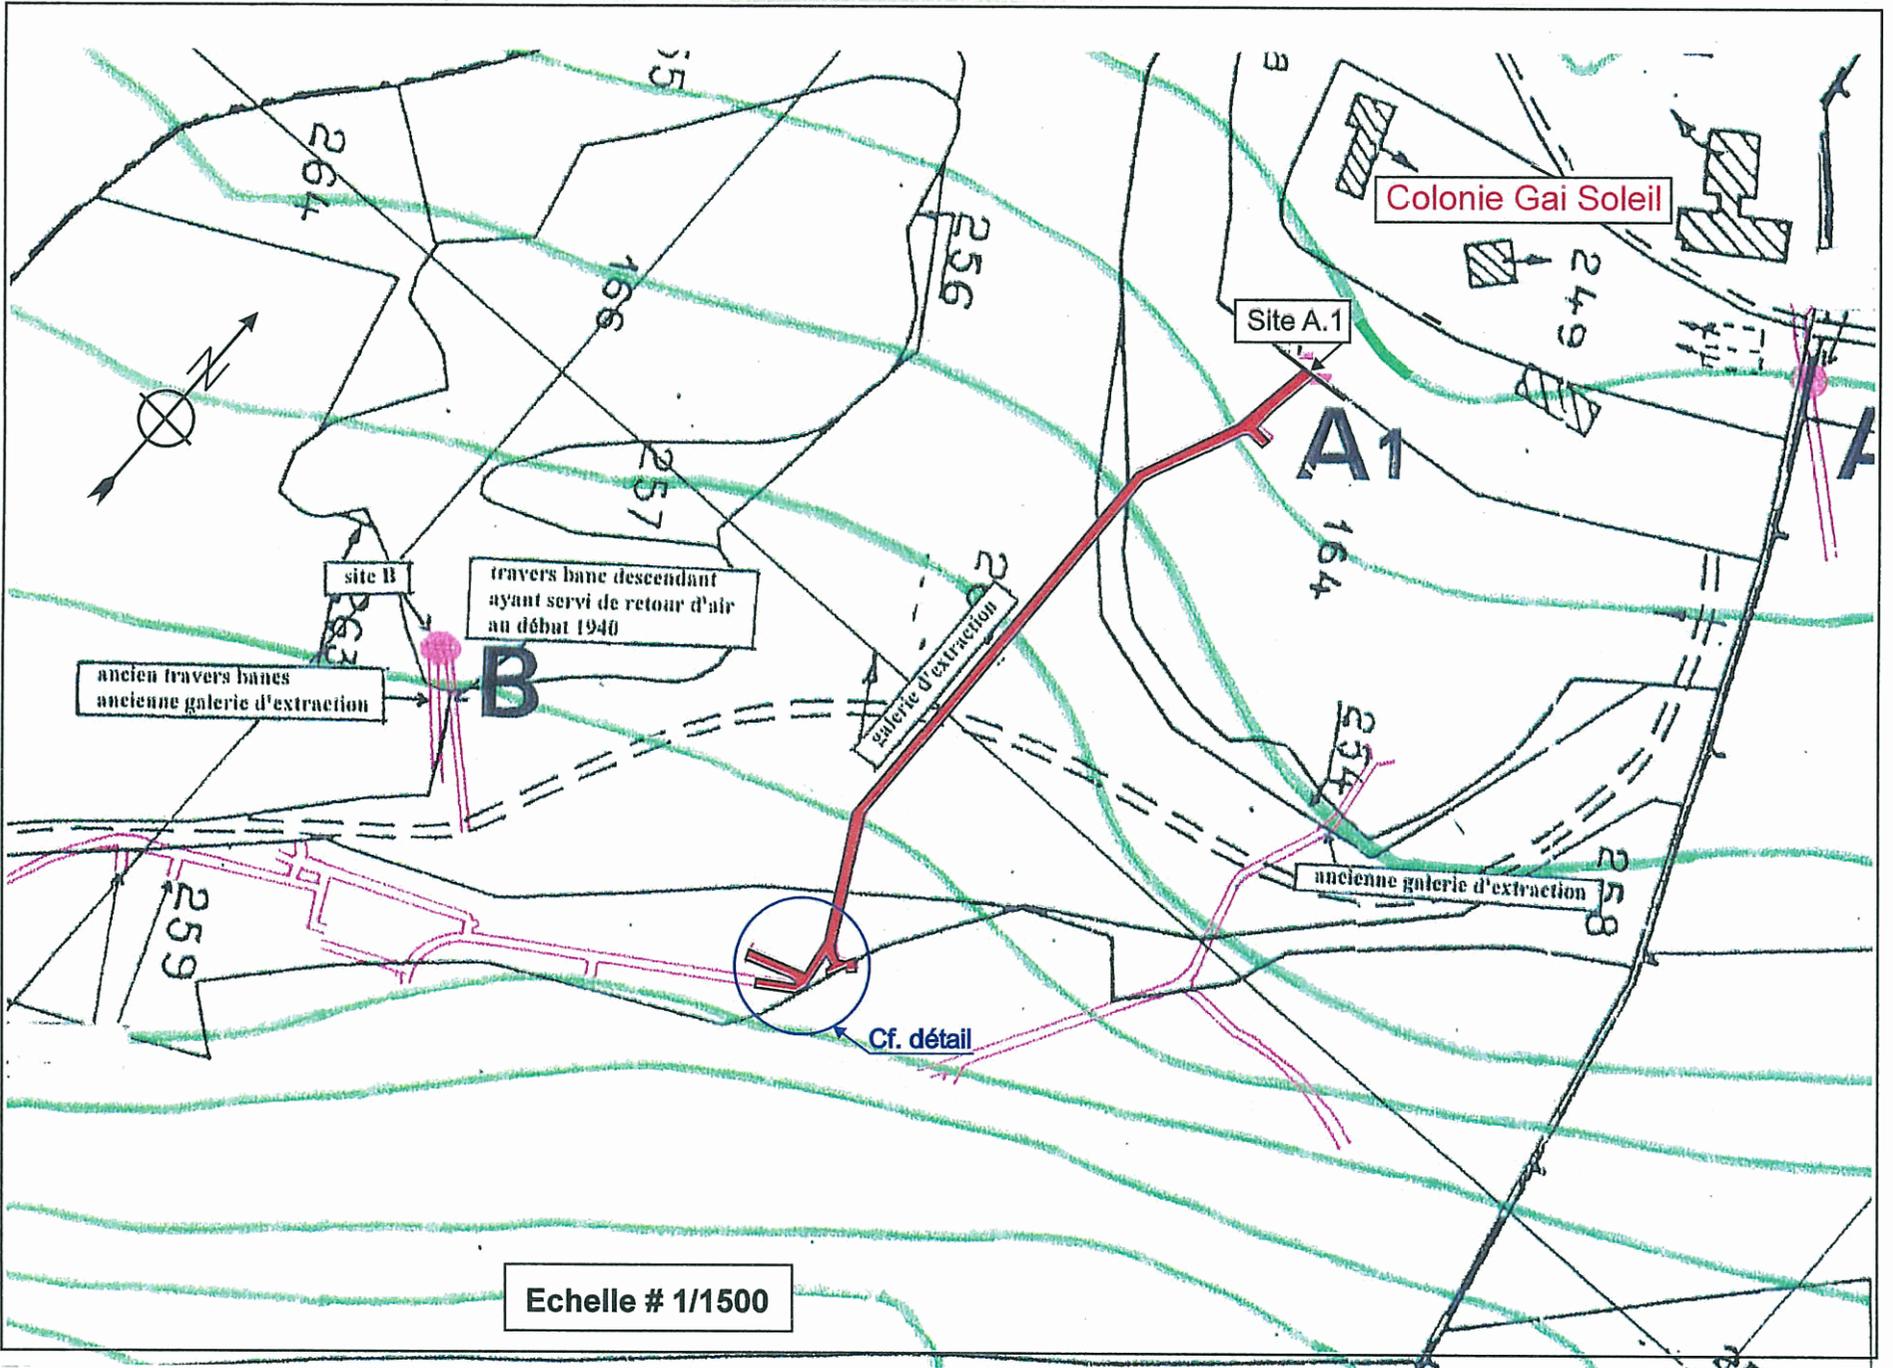
Fig. 1 – Situation de la galerie inspectée (extrait rap. BRGM R39673).

La galerie (fig. 1) est étroite (1,20 m) et basse (1,50 m à 1,70 m), voûtée sur tout son tracé hormis près de l'entrée où elle suit sur quelques mètres une fracture karstifiée. À une cinquantaine de mètres de l'entrée, à main gauche, s'ouvre un diverticule de moins de 10 m de long, haut de 2 à 3 m, manifestement taillé en suivant également une fracture karstique.

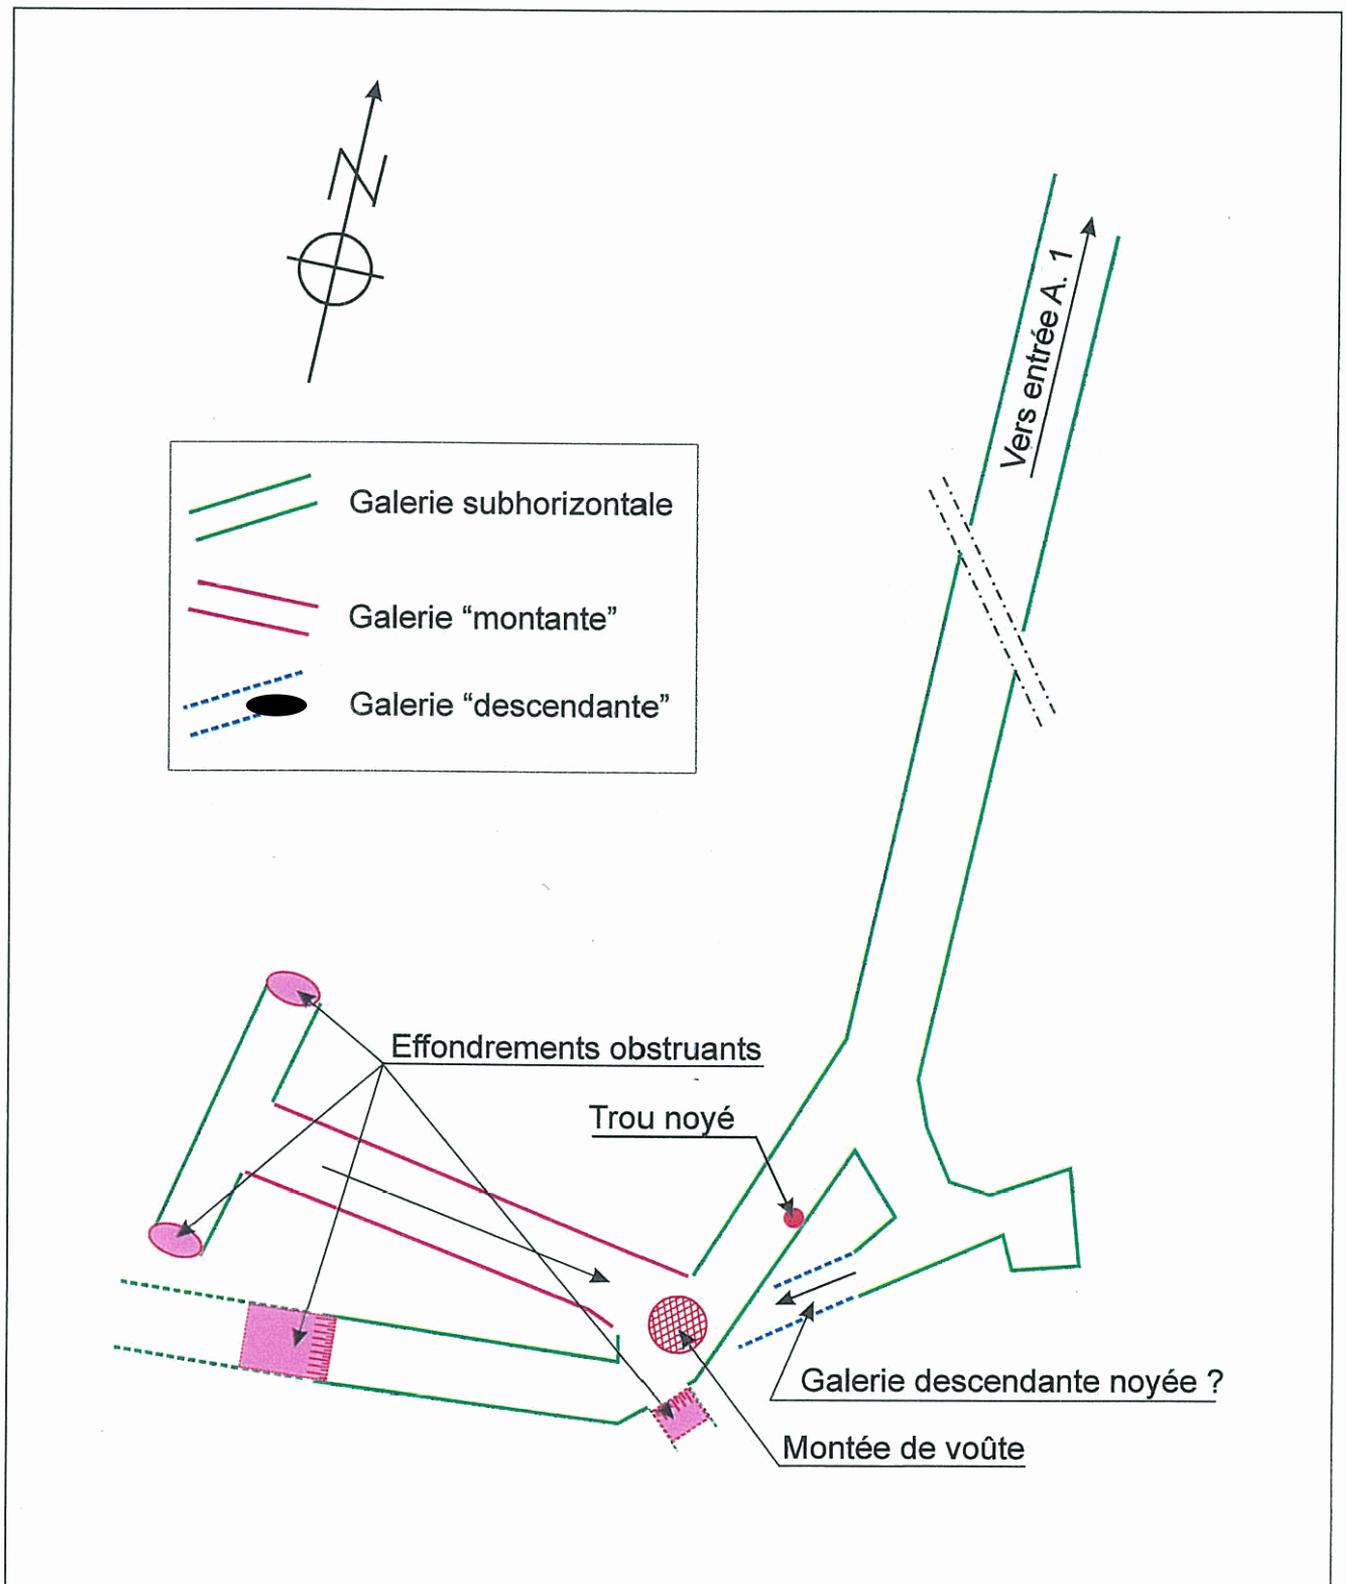
Fig. 2 – Détail des fonds visitables (cf. fig. 1). Echelle à 1/200.

Après un cheminement de 200 m et 3 changements de direction, dans un encaissant calcaire à faible pendage sud-est (la direction générale reste proche de nord-sud), la galerie, subhorizontale, débouche dans le secteur du gisement et des travaux d'extraction (fig. 1 et 2). La branche gauche du Y s'ouvre sur une chambre de 10 m x 4 m, haute de 2 m à 2,50 m, dont une partie du plancher et le fond sud sont enduits d'une argile noire. Son extrémité sud-ouest semble s'approfondir mais était noyée lors de cette visite (cf. photo 5). La branche droite du Y se termine à une vingtaine de mètres sur un élargissement vers lequel convergent trois galeries (cf. photo 1). À main droite, une galerie montante (cf. photo 2) de faible section (1,20 m x 1,50 m) se termine, à moins de 50 m, sur une galerie effondrée. En face, une galerie subhorizontale, de même section, obstruée à une vingtaine de mètres. À main gauche, un départ de galerie de section identique aux précédentes mais immédiatement obstruée par des produits meubles noirâtres (cf. photo 3). De l'eau stagne de place en place sur le plancher des galeries subhorizontales.

Au carrefour des galeries, des chutes de blocs (moins de 1 m³) se sont produites depuis le premier banc de toit (cf. photo 1).

Si ce secteur ne présente pas, pour l'instant, de précurseurs d'effondrements en grande masse, il présente des risques évidents de chutes de blocs récurrentes au niveau du carrefour, rendant son accès délicat sans travaux de protection.

Le blocage des bancs de toit instables peut se faire par des étais en béton et/ou par du boulonnage associé à du béton projeté (fig. 3).
