***Ville de Marseille - 13 -
Route des Trois Lucs à la Valentine
Avis du BRGM sur la cartographie existante
des zones instables***

Juin 2000

RP-50300-FR

*Rédigé sous la responsabilité de
R. Martin
avec la collaboration technique de
C. Mathon*

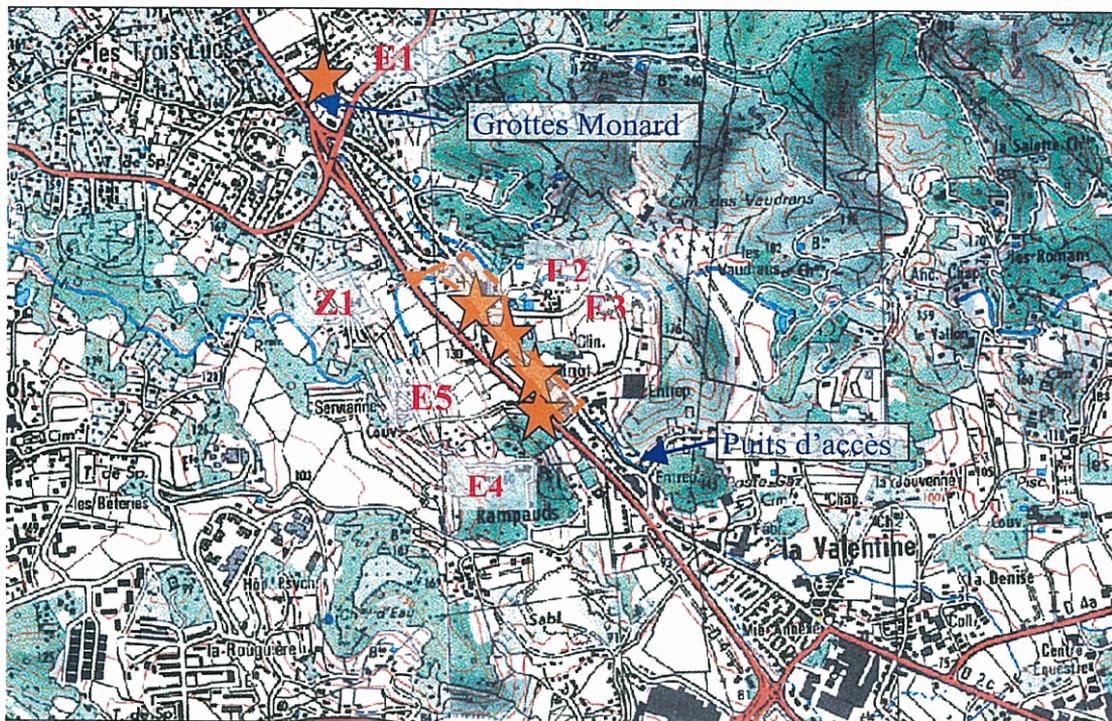
Figure 1 : Situation de la zone d'étude et des principales études (tableau 1)

La zone d'instabilité de la route des Trois Lucs, à La Valentine, suit le fond de vallée depuis La Valentine jusqu'au Trois Lucs. La zone cartographiée en rouge (inconstructible) correspond, en l'élargissant, au tracé de la galerie souterraine qui anciennement desservait en eau la Brasserie Phénix depuis le lac des grottes Monard.

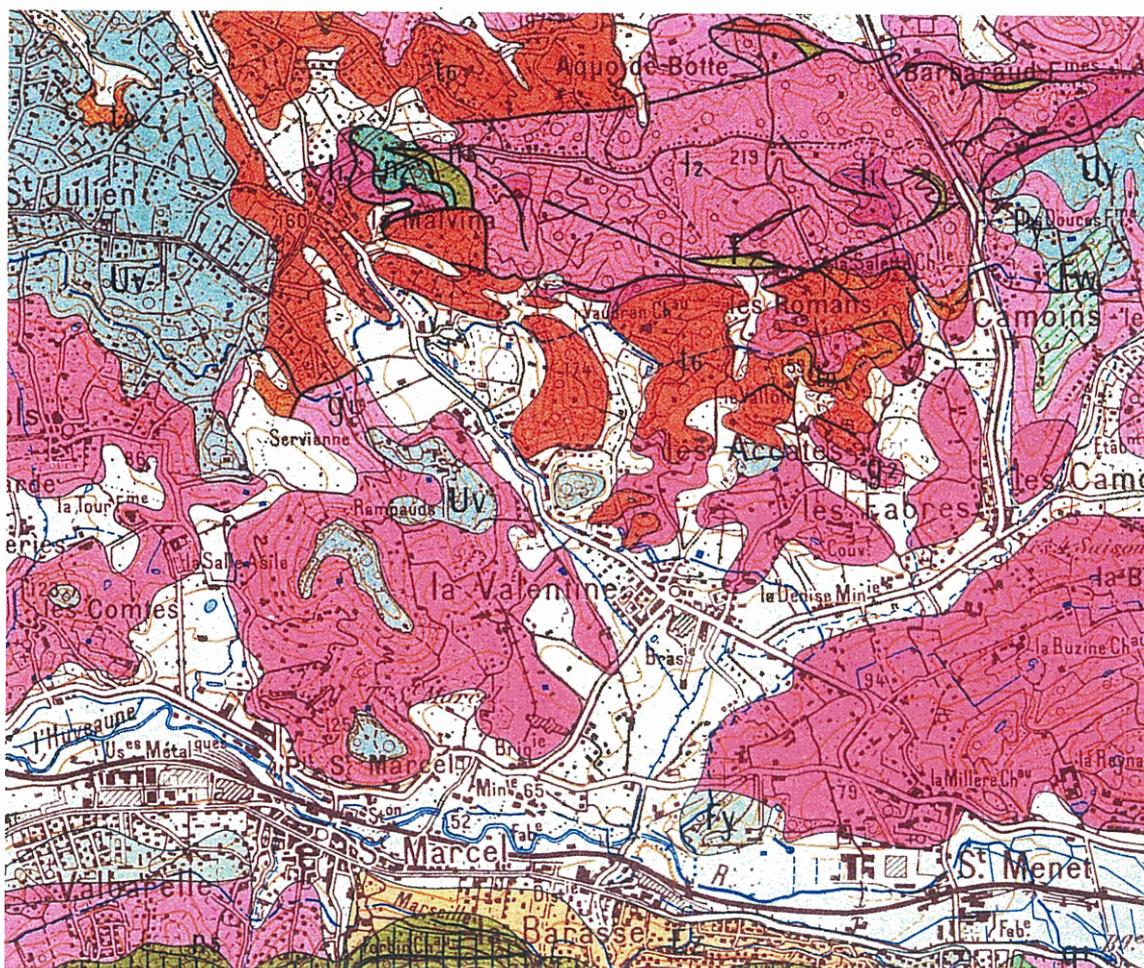
Figure 2 : situation géologique du secteur d'étude (1/50 000 agrandi à 1/25 000)

La route de Trois Lucs, qui constitue l'axe de la zone d'étude, repose sur des alluvions récentes : graviers fluviatiles, et des remblais divers. Ceux-ci recouvrent dans l'axe dépressionnaire des formations triasiques tectonisées.

Le Muschelkalk (orange sur la carte et repéré t6) comporte des calcaires et marnes dolomitiques, des calcaires compacts fréquemment cargneulisés avec présence de Gypse.
