*Déversement accidentel d'engrais agricole
au hameau de Glatigny,
commune de Bretteville-sur-Dives
(Calvados)*

Etude réalisée dans le cadre des actions de Service public du BRGM 2000-EAU-505

novembre 2000
BRGM/RP-50534-FR

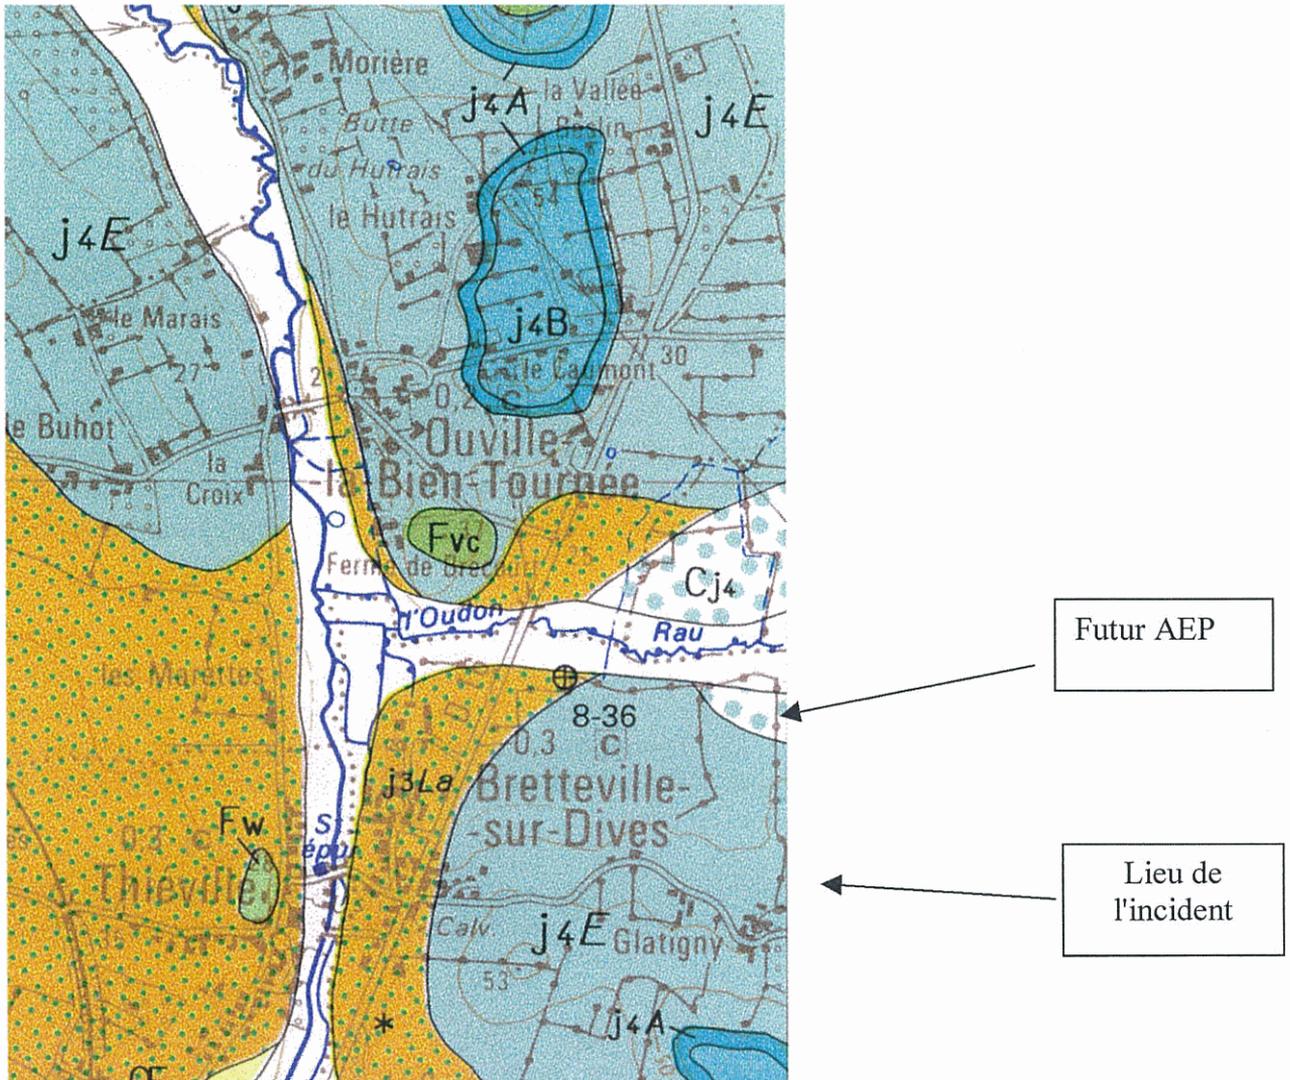
Fig. 2 - Extrait de la carte géologique (épreuve d'essai) à 1/50 000 de Mézidon (n°146, 2001, BRGM).

D'un point de vue géologique (fig. 2), d'après la maquette de carte à 1/50 000 de Mézidon (n°146, 2000, Ed. BRGM) et les données BSS (Banque de données du sous-sol gérée par le BRGM et accessible au public), le sous-sol du site directement visible à l'affleurement est constitué des marnes et argiles d'âge Callovien surmontant les niveaux calcaires du Bathonien.

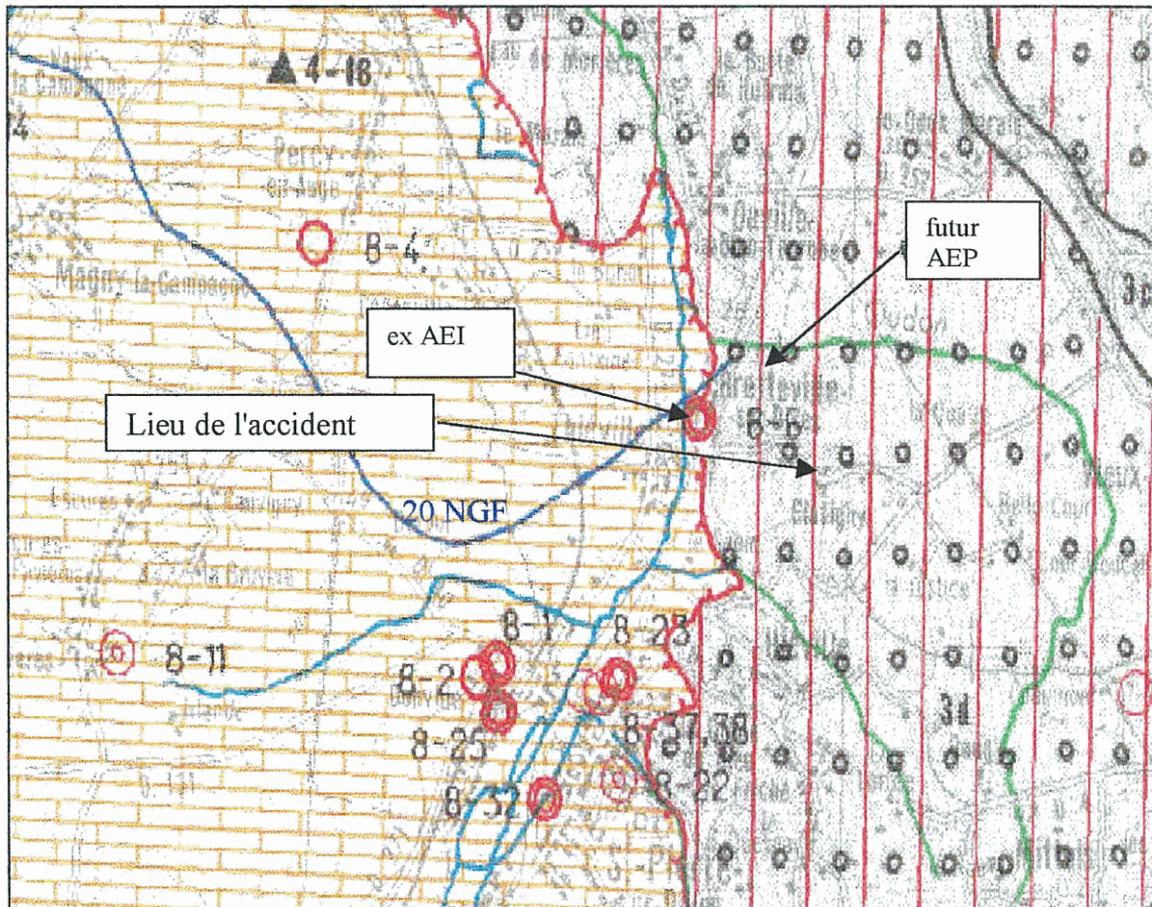
Fig. 3 - Extrait de la carte hydrogéologique du Calvados à 1/100 000 (1991).

D'après la carte hydrogéologique du Calvados (1991, Ed. BRGM, fig. 3), la nappe du Bathonien serait à une cote estimée autour de 20 m NGF dans la vallée, soit à une dizaine de mètres de profondeur.

Le sens d'écoulement de la nappe n'est pas précisément connu (limite de nappe libre) mais compte tenu de la hauteur de la surface libre voisine des cotes du fond de vallées humides, la nappe serait interceptée par le drainage gravitaire des cours d'eau (Oudon et Dives).

L'écoulement est vraisemblablement orienté au nord ou au nord-ouest.
